## 1. 상촌교

## 1.1 상주방향 손상현황 사진

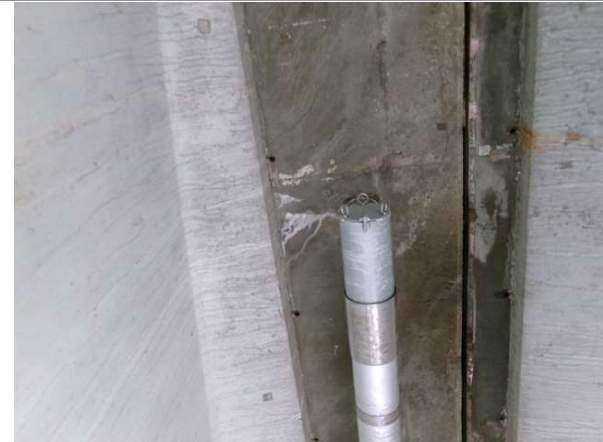
| <ul style="list-style-type: none"> <li>• S4 균열(0.2mm/0.5m)</li> <li>• 건조수축 등</li> <li>• 표면처리</li> </ul> | <ul style="list-style-type: none"> <li>• S5 균열부백태(0.2m×0.5m)</li> <li>• 피복부족</li> <li>• 단면보수+방청</li> </ul> |

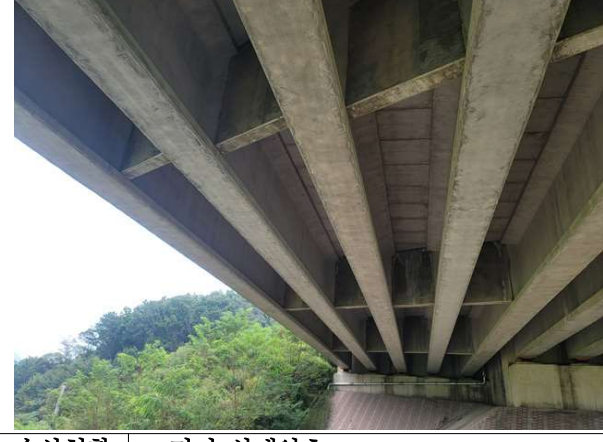
| <ul style="list-style-type: none"> <li>• S5 박락(0.2m×1.0m)</li> <li>• 시공시 다짐미흡, 외부충격</li> <li>• 단면보수</li> </ul> | <ul style="list-style-type: none"> <li>• S5 박락(0.2m×7.0m)</li> <li>• 시공시 다짐미흡, 외부충격</li> <li>• 단면보수</li> </ul> |

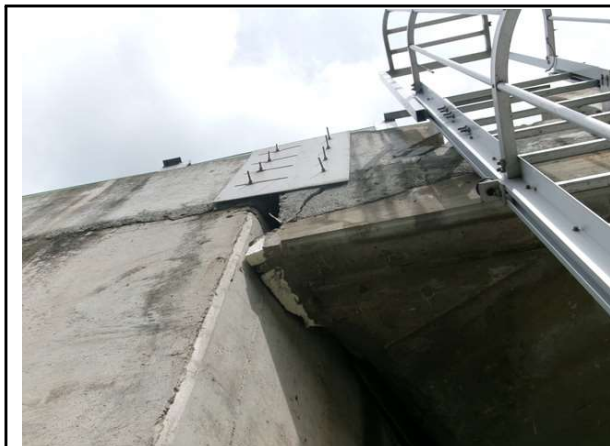
손상현황 • S1 파손(0.3m×0.5m)  
원 인 • 외부충격 등  
조치방안 • 단면보수

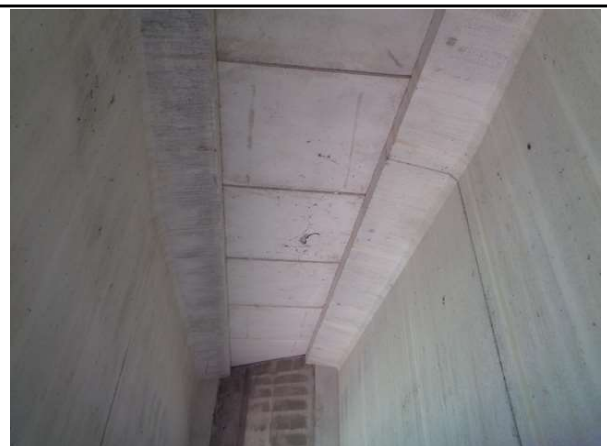
손상현황 • S2 들뜸(0.5m×0.5m)  
원 인 • 다짐미흡, 열화 등  
조치방안 • 단면보수

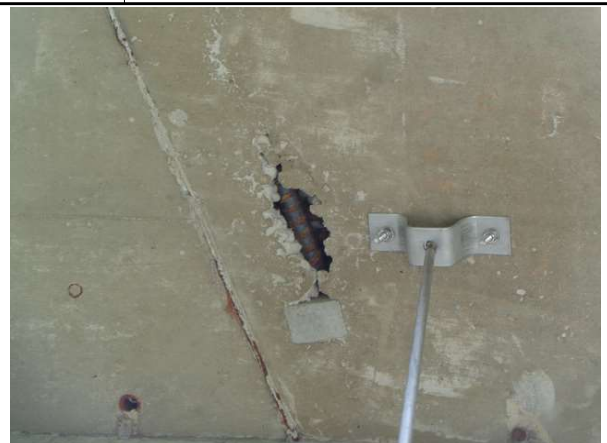
손상현황 • S3 철근노출(0.1m×0.1m)  
원 인 • 시공시 다짐미흡, 거푸집 조기탈영 등  
조치방안 • 단면보수+방청

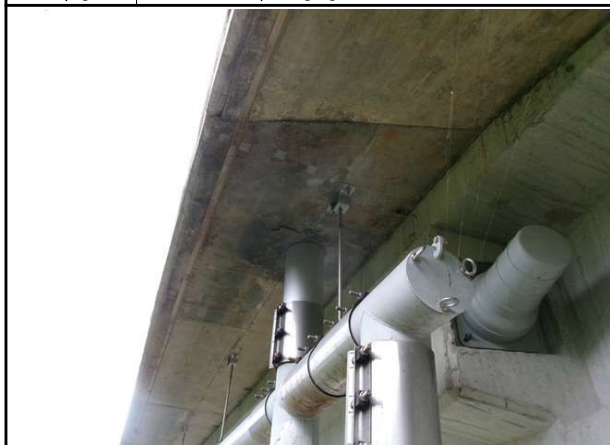
손상현황 • S5 박락(0.5m×0.4m)  
원 인 • 다짐미흡, 열화 등  
조치방안 • 단면보수

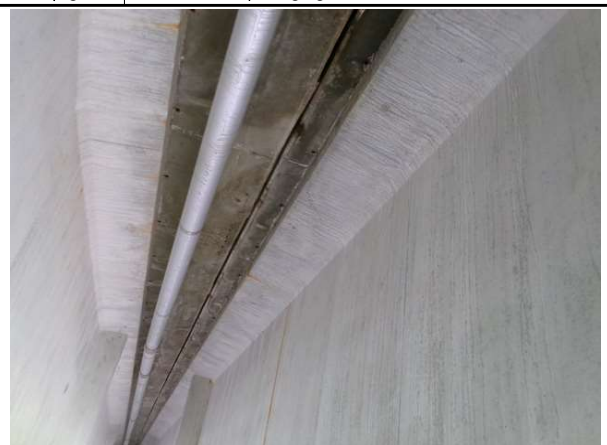
손상현황 • S5 박락(0.3m×35.0m)  
원 인 • 다짐미흡, 열화 등  
조치방안 • 단면보수

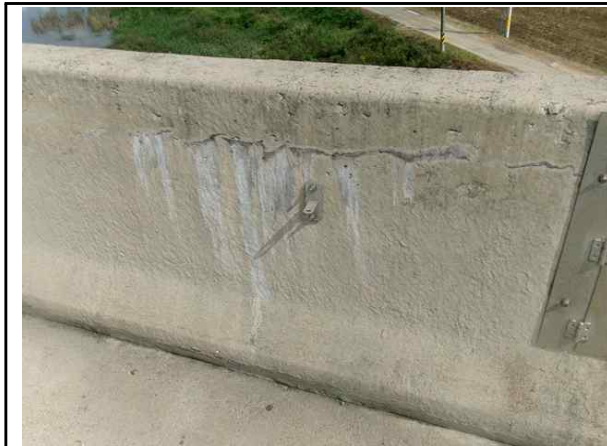
| 원 인 | • S3 균열부 백태(1.5m×0.5m) |

| 조치방안 | • 외부 우수유입<br>• 표면처리 |

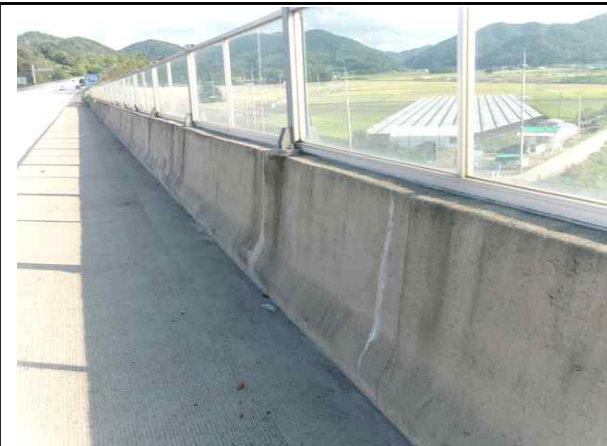
| 원 인 | • S4 균열(0.2mm/1.0m) |

| 조치방안 | • 건조수축<br>• 표면처리 |

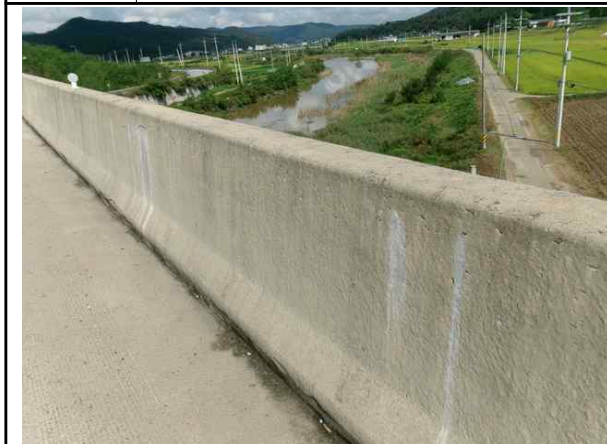
| 손상현황 | • S4 균열부백태(0.5m×1.0m) |
| 원 인 | • 외부 우수유입 |

| 조치방안 | • 표면처리 |

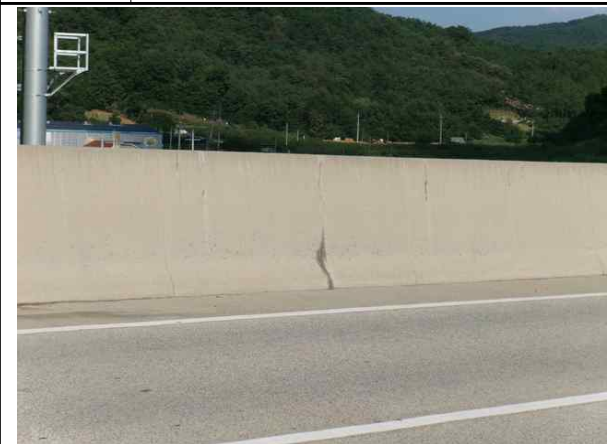
| 손상현황 | • S4 중분대 균열(0.2mm/1.0m) |
| 원 인 | • 건조수축 |

| 조치방안 | • 표면처리 |

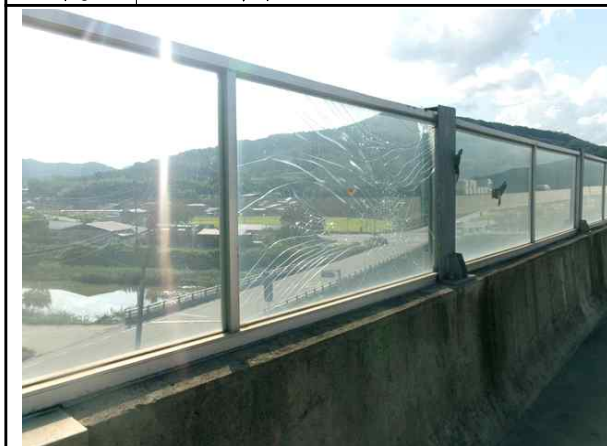
| 손상현황 | • S5 방음벽 파손(1EA) |
| 원 인 | • 외부충격 |

| 조치방안 | • 정비 |

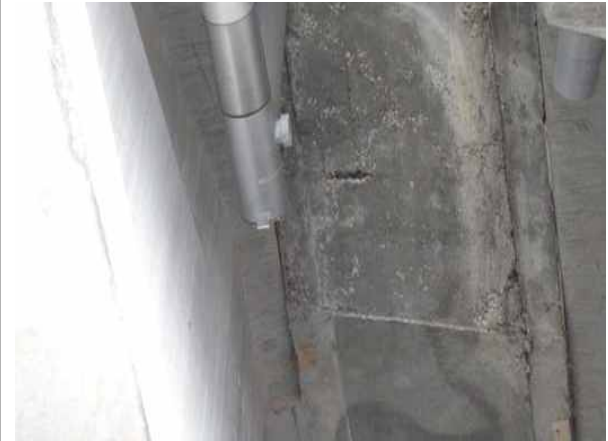
| 원 인 | • S1 및 철근노출(1.0m×0.5m) | 손상현황 | • S5-P5 거푸집 미제거 |
| | • 시공미흡, 다짐미흡 등 | 원 인 | • 시공미흡 |

| | 조치방안 | 조치방안 | • 정비 |

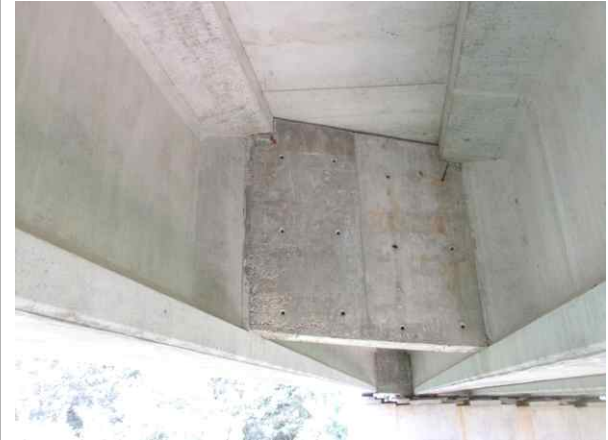
| 손상현황 | • S2 재료분리(0.5m×0.5m) | 손상현황 | • S2 재료분리(0.5m×0.1m ×2EA) |
| | 원 인 | 원 인 | • 시공미흡, 다짐미흡 등 |

| | 조치방안 | 조치방안 | • 단면보수 |

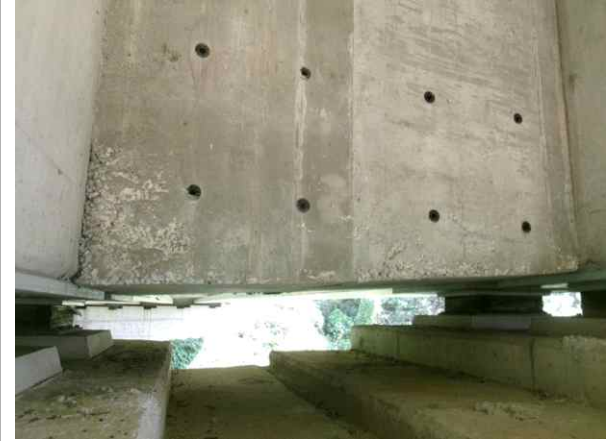
| 손상현황 | • S6 재료분리(1.5m×0.2m) | 손상현황 | • S6 재료분리(1.5m×0.2m) |
| | 원 인 | 원 인 | • 시공미흡, 다짐미흡 등 |

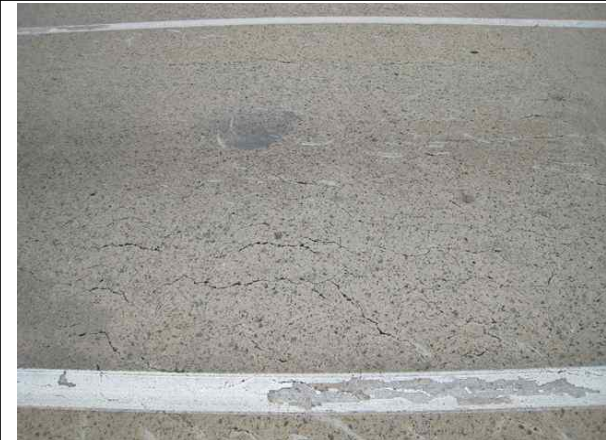
| 손상현황 | | 손상현황 | • S3 망상균열 (20.0m×3.0m) |
| 원 인 | | 원 인 | • 장기공용, 건조수축, 중차량 반복통행 |

| 조치방안 | | 조치방안 | • 표면처리 |

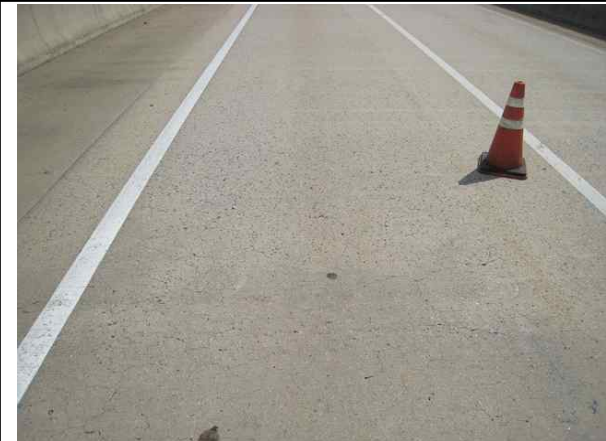
| 손상현황 | | 손상현황 | • S7 망상균열 (35.0m×8.0m) |
| 원 인 | | 원 인 | • 장기공용, 건조수축, 중차량 반복통행 |

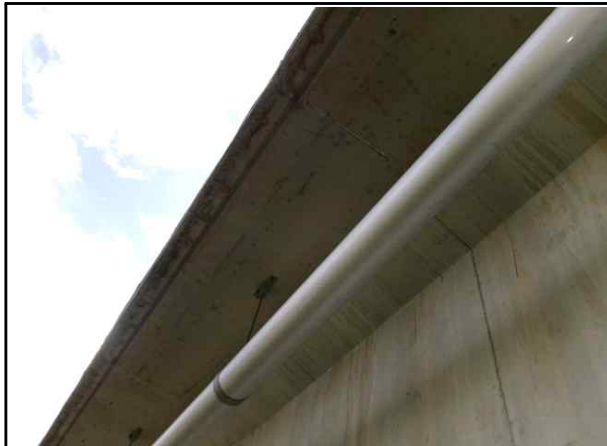
| 손상현황 | • S1 캔틸레버부 균열(0.2mm/1.0m) |
| 원 인 | • 건조수축, 온도변화, 거푸집 조기탈거 등 |

| 조치방안 | • 표면처리 |

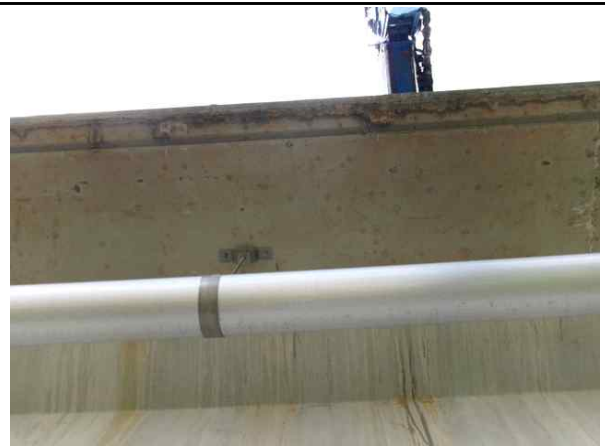
| 손상현황 | • S1 캔틸레버부 균열(0.2mm/1.0m) |
| 원 인 | • 건조수축, 온도변화, 거푸집 조기탈거 등 |

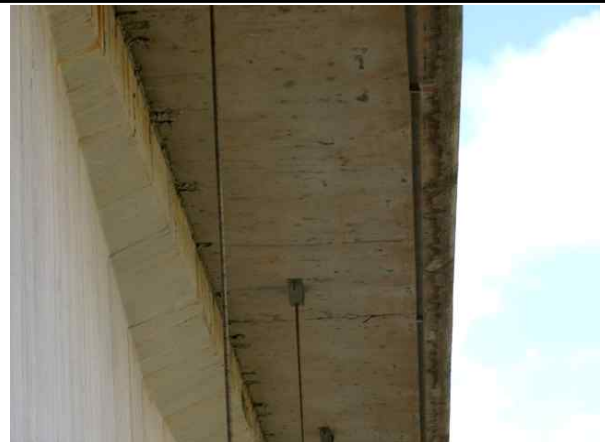
| 손상현황 | • S3 캔틸레버부 균열(0.1mm/1.0m) |
| 원 인 | • 건조수축, 온도변화, 거푸집 조기탈거 등 |

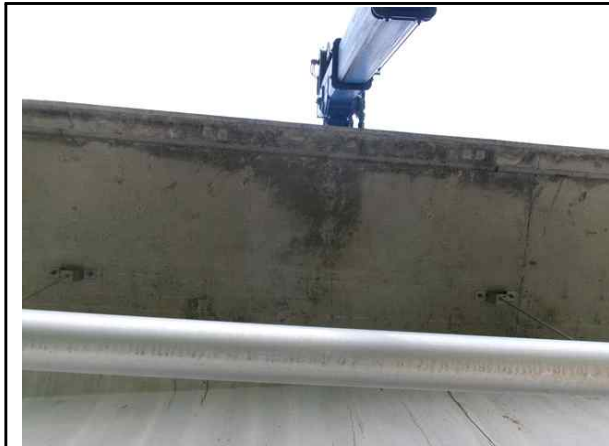
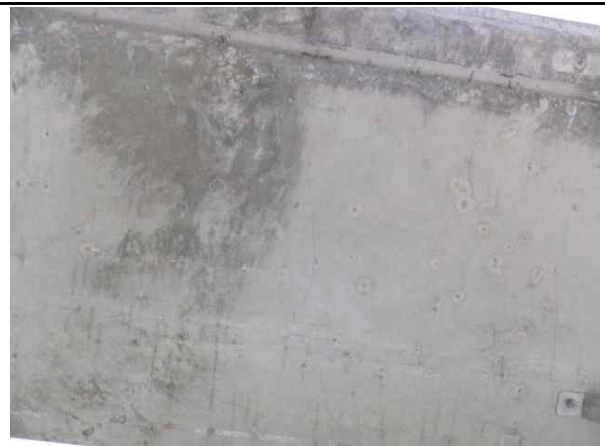
| 원 인<br>조치방안 | • S2 캔틸레버부 균열(0.1mm/1.0m) | 손상현황 | • S2 캔틸레버부 균열(0.2mm/1.0m) |
| | • 건조수축, 온도변화, 거푸집 조기탈거 등 | 원 인 | • 건조수축, 온도변화, 거푸집 조기탈거 등 |

| | • 표면처리 | 조치방안 | • 표면처리 |

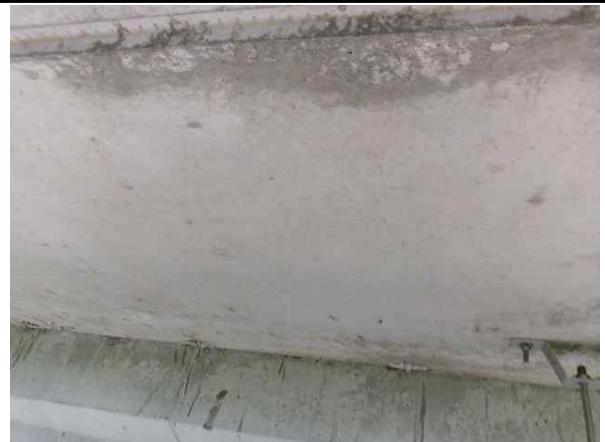
| 손상현황<br>원 인<br>조치방안 | • S2 캔틸레버부 균열(0.1mm/1.0m) | 손상현황 | • S3 캔틸레버부 균열(0.1mm/1.0m) |
| | • 건조수축, 온도변화, 거푸집 조기탈거 등 | 원 인 | • 건조수축, 온도변화, 거푸집 조기탈거 등 |

| | • 표면처리 | 조치방안 | • 표면처리 |

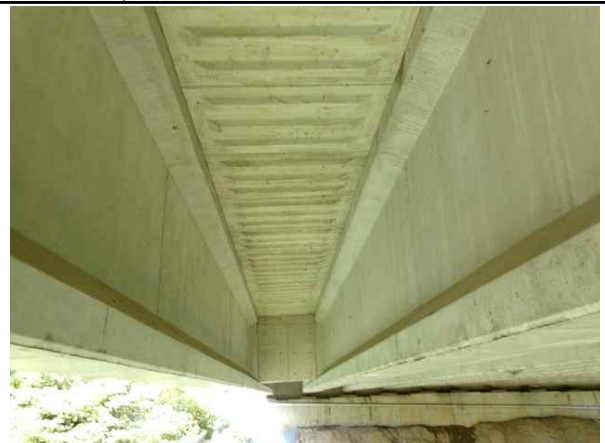
| 손상현황<br>원 인<br>조치방안 | • S4 거푸집 미제거 1EA | 손상현황 | • 상태양호 |
| | • 공사후 정리미흡 | 원 인 | - |

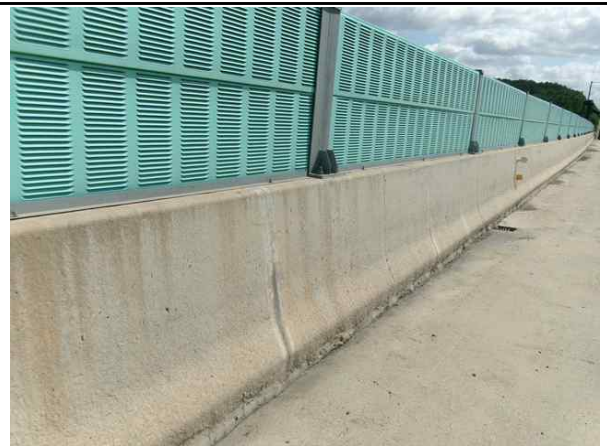
| 손상현황 | • S3 균열부 백태 (0.2m×1.0m) |
| 원 인 | • 외부 우수유입 |

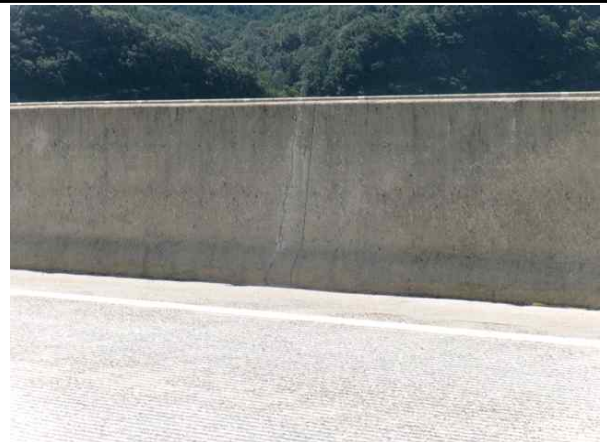
| 손상현황 | • S1 중분대 균열부 백태 (0.2m×1.0m) |
| 원 인 | • 외부 우수유입 |

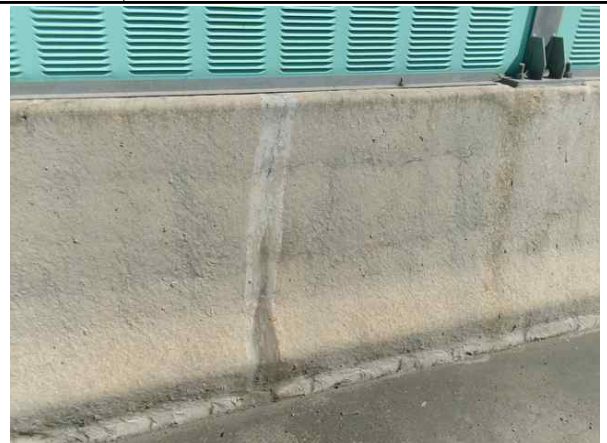
| 손상현황 | • S4 균열부 백태 (0.2m×1.0m) |
| 원 인 | • 외부 우수유입 |

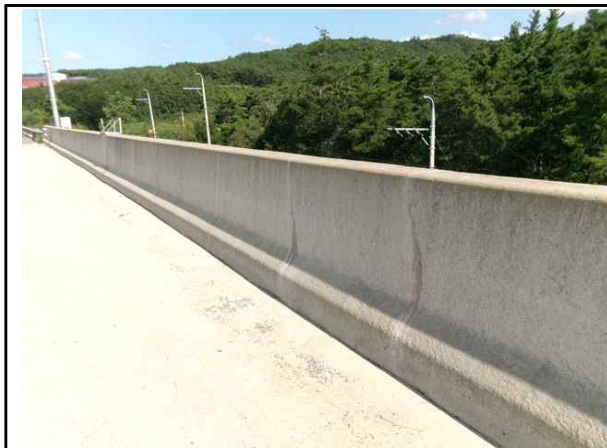
| 손상현황 | • S1 균열부 백태 (0.2m×1.5m) |
| 원 인 | • 외부 우수유입 |

| 조치방안 | • 표면처리 |

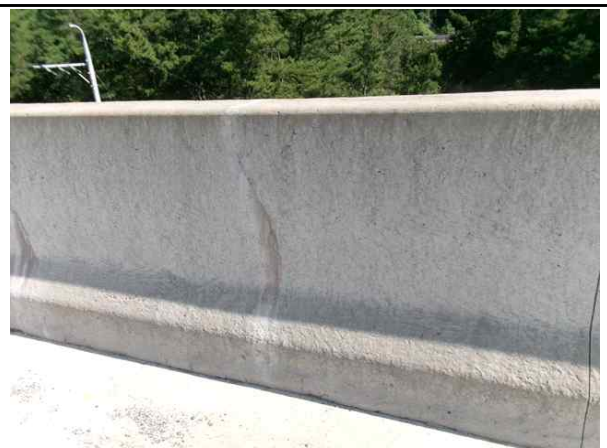
| 손상현황 | • S1 균열부 백태 (0.2m×1.5m) |
| 원 인 | • 외부 우수유입 |

| 조치방안 | • 표면처리 |

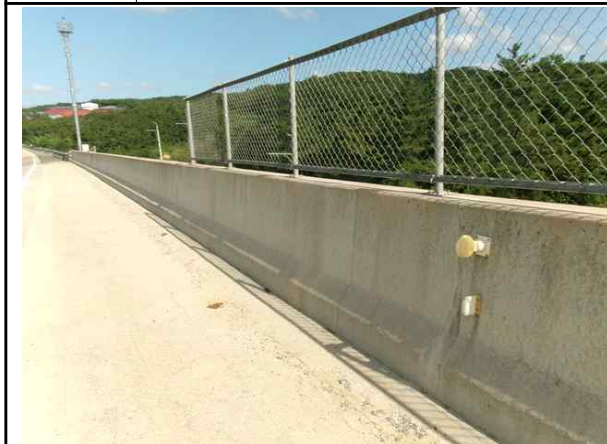
| 손상현황 | • S2 균열부 백태 (0.2m×1.5m) |
| 원 인 | • 외부 우수유입 |

| 조치방안 | • 표면처리 |

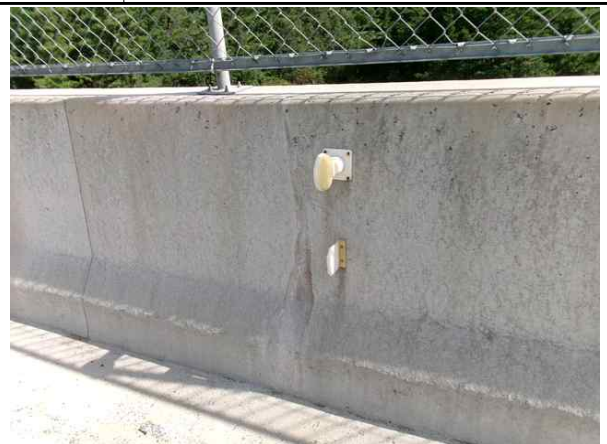
| 손상현황 | • S3 균열부 백태 (0.2m×1.5m) |
| 원 인 | • 외부 우수유입 |

| 조치방안 | • 표면처리 |

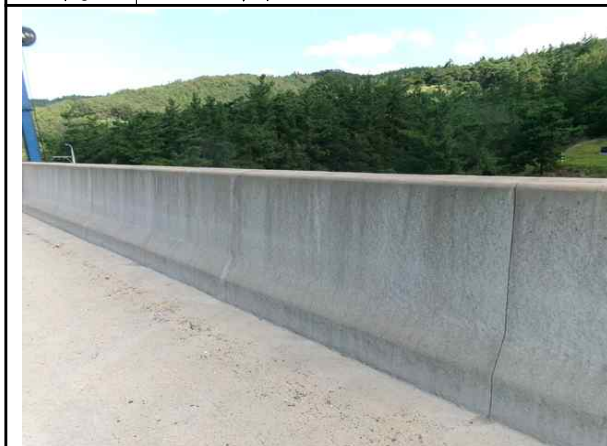
| 손상현황 | • S3 균열부 백태 (0.2m×1.5m) |
| 원 인 | • 외부 우수유입 |

| 조치방안 | • 표면처리 |

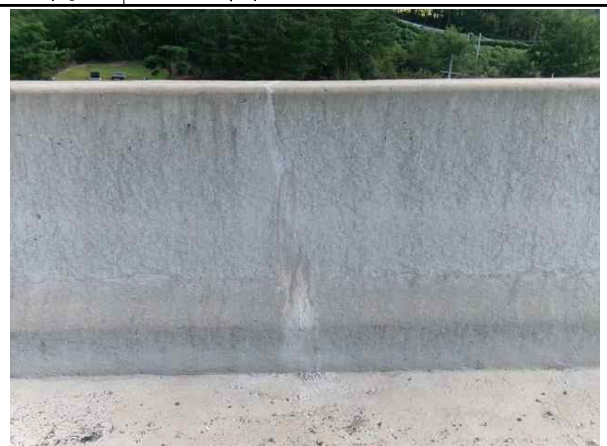
| 손상현황 | • S3 균열부 백태 (0.2m×1.5m) |
| 원 인 | • 외부 우수유입 |

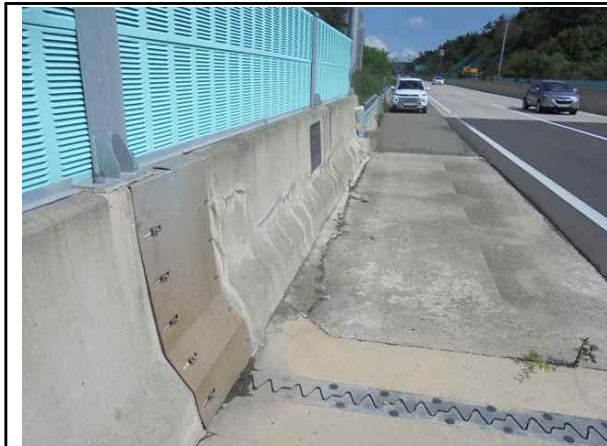
| 손상현황 | • S1 접속 슬래브 파손(4.0m×0.3m) |
| 원 인 | • 시공초기 침하, 마감미흡 등 |

| 조치방안 | • 단면보수 |

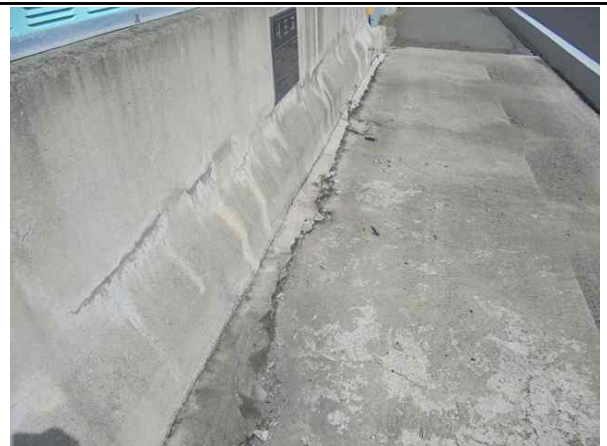
| 손상현황 | • S1 접속 슬래브 파손(4.0m×0.3m) |
| 원 인 | • 시공초기 침하, 마감미흡 등 |

| 조치방안 | • 단면보수 |

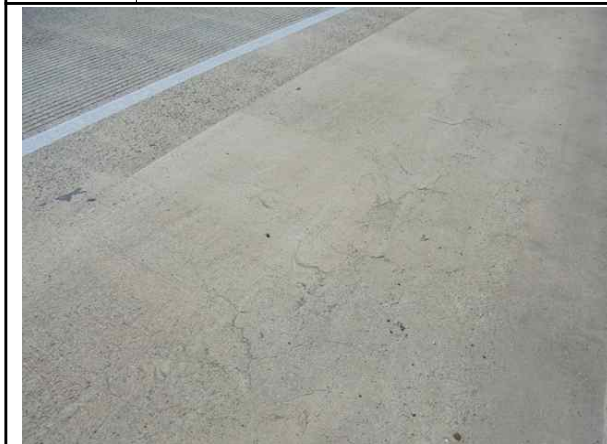
| 손상현황 | • S3 포장 망상균열(2.0m×1.0m) |
| 원 인 | • , 건조수축, 중차량 반복통행 등 |

| 조치방안 | • 표면처리 |

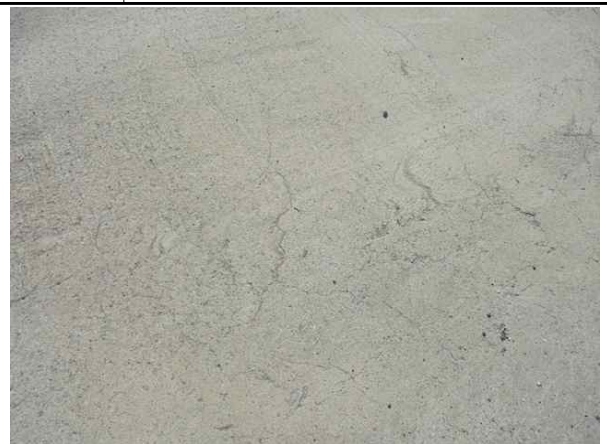
| 손상현황 | • S3 포장 망상균열(2.0m×1.0m) |
| 원 인 | • 장기공용, 건조수축, 중차량 반복통행 등 |

| 조치방안 | • 표면처리 |

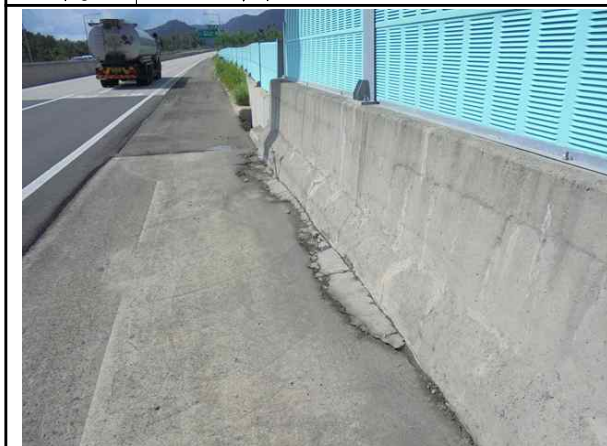
| 손상현황 | • S4 접속 슬래브 파손(4.0m×0.3m) |
| 원 인 | • 시공초기 침하, 마감미흡 등 |

| 조치방안 | • 단면보수 |

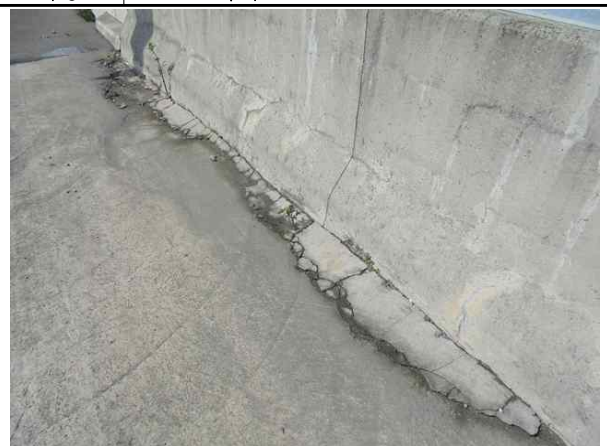
| 손상현황 | • S4 접속 슬래브 파손(4.0m×0.3m) |
| 원 인 | • 시공초기 침하, 마감미흡 등 |
