# 1. 상촌교

## 1.1 시설물의 개요

본 시설물은 경상북도 상주시 낙동면 상촌리(상주영천고속도로 2.720~3.160km)에 위치한 교량으로서 총 연장 440.0m, 폭 31.5m, 왕복 6차로로 시공되어 있다.

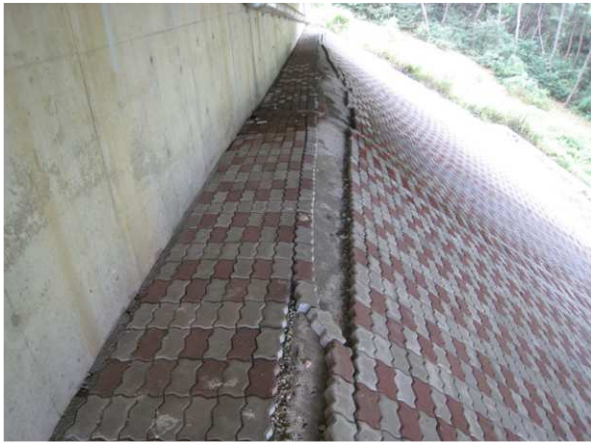
| 손상현황 | • A1 백태 (0.3m×0.5m) | 손상현황 | • A2 법면 밀림 (15.0m) |
| 원 인 | • 외부 우수유입 | 원 인 | • 법면침하, 외부 우수유입 등 |

- 교대에 신축이음을 통한 우수유입으로 인한 누수흔적이 확인되었고, 손상부는 신축이음과 연계한 보수가 필요한 상태이다. 균열 및 백태의 경우 건조수축, 온도변화, 거푸집 조기탈형, 외부 우수유입 등의 복합적인 원인에 의한 손상으로 부재의 내구성 확보 차원의 표면처리 등의 조치가 요구된다. 금회 조사된 법면 밀림의 경우 외부 우수유입에 의한 법면 침하, 밀림 등에 의한 손상으로 법면 보호블럭 정비 및 손상의 진전시 재설치 등의 유지관리가 필요할 것으로 판단된다.

| 조치방안 | • 표면처리 | 조치방안 | • 블록 재설치 |

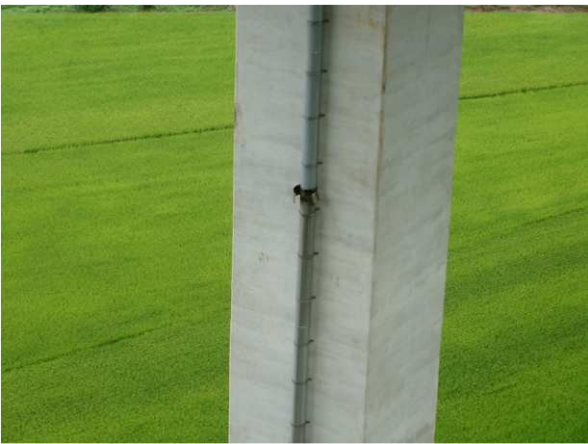
| 손상현황 | • P3 연결부 파손(1EA) | 손상현황 | • S11 배수관 탈락(1EA) |
| 원 인 | • 공용중 열화 | 원 인 | • 공용중 열화 |

- 배수구는 현재 전반적으로 양호한 상태이며, 장기공용에 의한 열화로 인한 배수관 연결부 파손, 배수관 탈락이 확인 되었고, 교체 등의 정비가 필요할 것으로 판단되며, 배수구는 주기적인 점검을 통한 손상의 발생여부 확인 및 주기적인 배수관 정비 등의 상시적인 유지관리가 필요하다.

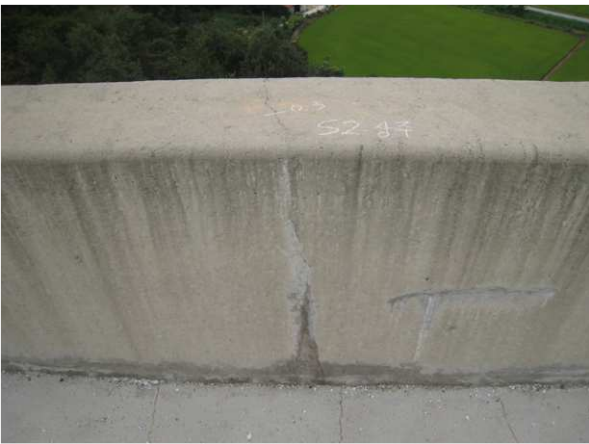
| 손상현황 | • S2 방호벽 균열(0.3mm/1.5m) | 손상현황 | • S7 방호벽 균열(0.2mm/1.5m) |
| 원 인 | • 초기 건조수축 등 | 원 인 | • 초기 건조수축 등 |

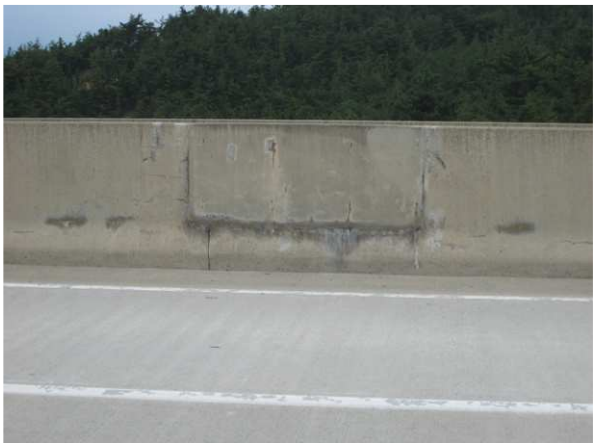
| 손상현황 | • S10 중분대 균열부 백태 | 손상현황 | • - |
| 원 인 | • 외부 우수유입 | 원 인 | • - |
