## 2. 양지교

### 2.1 시설물의 개요

본 시설물은 경상북도 상주시 낙동면 구잠리(상주영천고속도로 4.013~4.238km)에 위치한 교량으로서 총 연장 225.0m, 폭 24.6m, 왕복 4차로로 시공되어 있다.

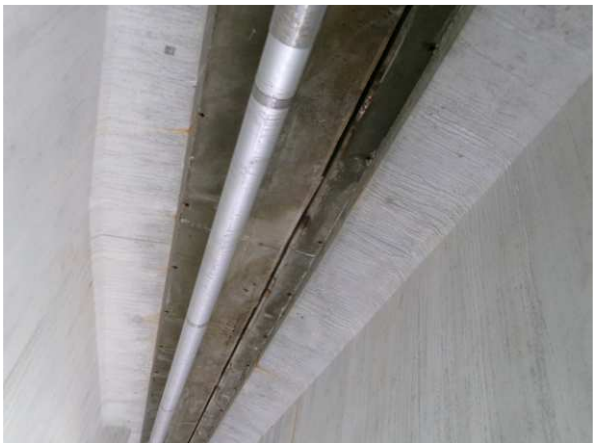
| 손상현황 | • S5 박락(0.2m×1.0m) | 손상현황 | • S5 박락(0.2m×7.0m) |
| 원 인 | • 시공시 다짐미흡, 외부충격 | 원 인 | • 시공시 다짐미흡, 외부충격 |

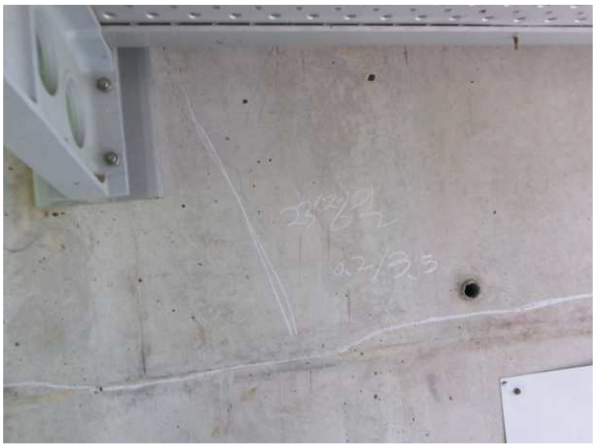
| 손상현황 | • P4 코핑부 이물질적치 | 손상현황 | • P4 코핑부 균열(0.2mm) |
| 원 인 | • 시공 후 정리미흡 | 원 인 | • 건조수축 등 |

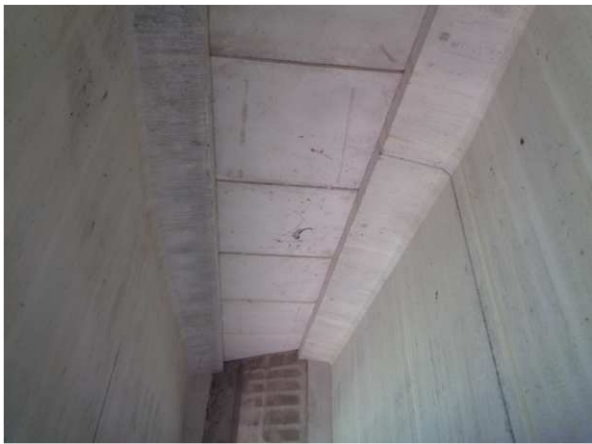
| 손상현황 | • S1 파손(0.3m×0.5m) | 손상현황 | • S2 들뜸(0.5m×0.5m) |
| 원 인 | • 외부충격 등 | 원 인 | • 다짐미흡, 열화 등 |

| 조치방안 | • 단면보수 | 조치방안 | • 단면보수 |

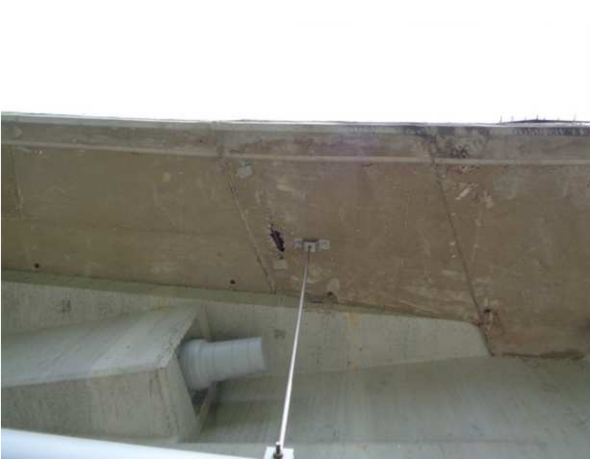
| 손상현황 | • S3 철근노출(0.1m×0.1m) | 손상현황 | • S3 철근노출(0.1m×0.1m) |
| 원 인 | • 시공시 다짐미흡, 거푸집 조기탈영 등 | 원 인 | • 시공시 다짐미흡, 거푸집 조기탈영 등 |

| 조치방안 | • 단면보수+방청 | 조치방안 | • 단면보수+방청 |

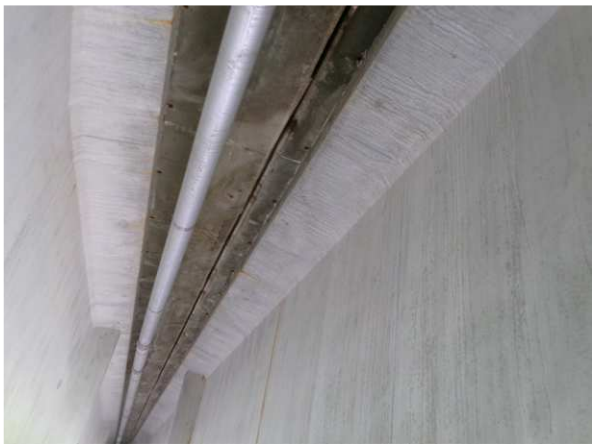
| 손상현황 | • S5 박락(0.5m×0.4m) | 손상현황 | • S5 박락(0.3m×35.0m) |
| 원 인 | • 다짐미흡, 열화 등 | 원 인 | • 다짐미흡, 열화 등 |

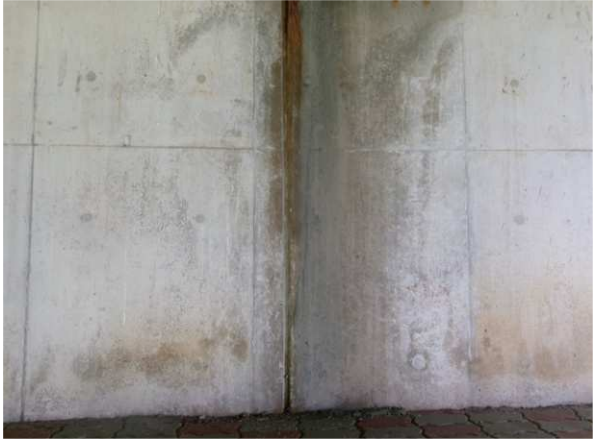
| <table border="1"> <tr> <td>손상현황</td><td>• A1 페콘크리트퇴적 (10.0m×1.0m)</td></tr> <tr> <td>원 인</td><td>• 시공시 정리 미흡</td></tr> <tr> <td>조치방안</td><td>• 청소</td></tr> </table> | 손상현황 | • A1 페콘크리트퇴적 (10.0m×1.0m) | 원 인 | • 시공시 정리 미흡 | 조치방안 | • 청소 | <table border="1"> <tr> <td>손상현황</td><td>• A2 균열 (0.2mm)</td></tr> <tr> <td>원 인</td><td>• 건조수축 등</td></tr> <tr> <td>조치방안</td><td>• 표면처리</td></tr> </table> | 손상현황 | • A2 균열 (0.2mm) | 원 인 | • 건조수축 등 | 조치방안 | • 표면처리 |

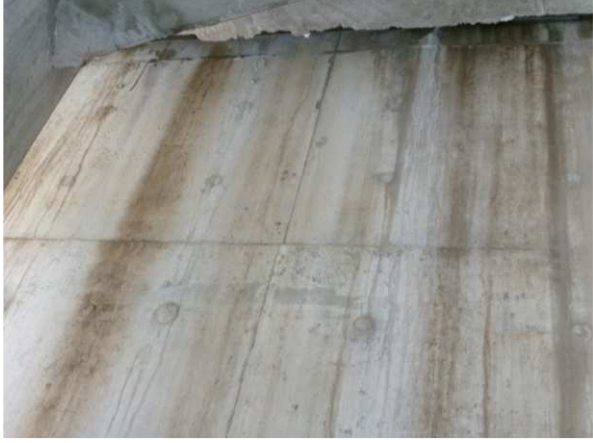
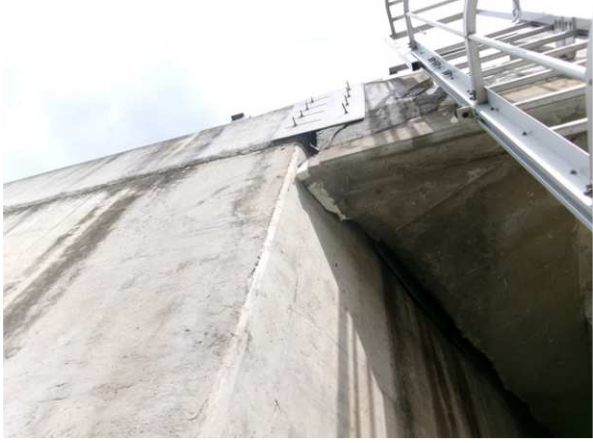
| <table border="1"> <tr> <td>손상현황</td><td>• A2 백태 (0.1m×0.5m)</td></tr> <tr> <td>원 인</td><td>• 외부 우수유입</td></tr> <tr> <td>조치방안</td><td>• 표면처리</td></tr> </table> | 손상현황 | • A2 백태 (0.1m×0.5m) | 원 인 | • 외부 우수유입 | 조치방안 | • 표면처리 | <table border="1"> <tr> <td>손상현황</td><td>• A2 파손 (0.5m×0.5m)</td></tr> <tr> <td>원 인</td><td>• 시공시 단부 외부충격</td></tr> <tr> <td>조치방안</td><td>• 단면보수</td></tr> </table> | 손상현황 | • A2 파손 (0.5m×0.5m) | 원 인 | • 시공시 단부 외부충격 | 조치방안 | • 단면보수 |

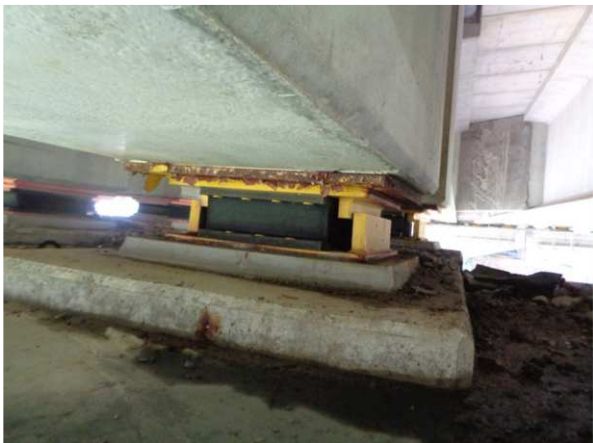
| 손상현황 | • P3-Sh3 플레이트 도장박락 | 손상현황 | • P3-Sh4 철근노출(0.1m×0.1m) |
| 원 인 | • 공용중 열화, 외부 우수유입 등 | 원 인 | • 피복부족 등 |

| 조치방안 | • 재도장 | 조치방안 | • 단면보수+방청 |

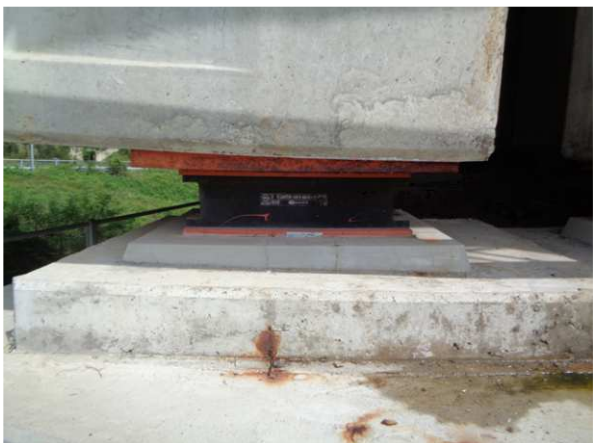
| 손상현황 | • P3-Sh5 균열(0.1mm/0.2m) | 손상현황 | • P3-Sh5 철근노출(0.1m×0.1m) |
| 원 인 | • 건조수축 등 | 원 인 | • 피복부족 등 |

| 조치방안 | • 표면처리 | 조치방안 | • 단면보수+방청 |

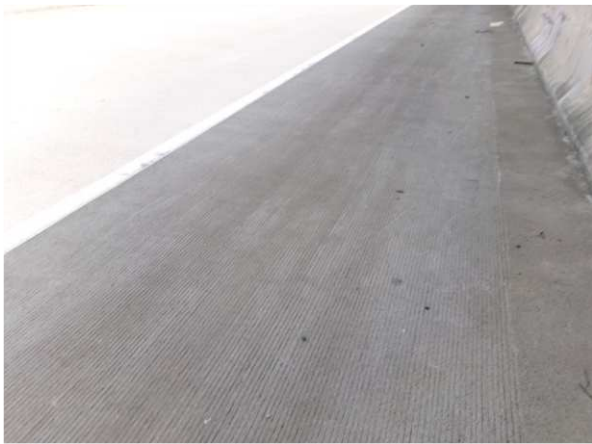
| 손상현황 | • S1 포장 망상균열(10.0m×1.0m) | 손상현황 | • S2 포장 망상균열(10.0m×1.0m) |
| 원 인 | • 장기 공용에 의한 열화 | 원 인 | • 장기 공용에 의한 열화 |

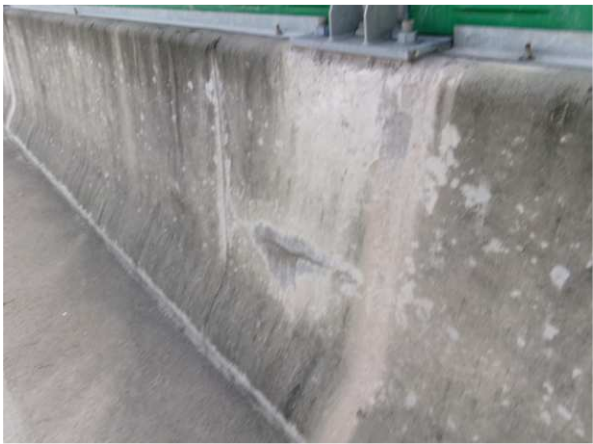
| 손상현황 | • S1 교명판 파손 | 손상현황 | • S1 방호벽 균열(0.3mm) |
| 원 인 | • 외부 충격 | 원 인 | • 초기 건조수축 등 |

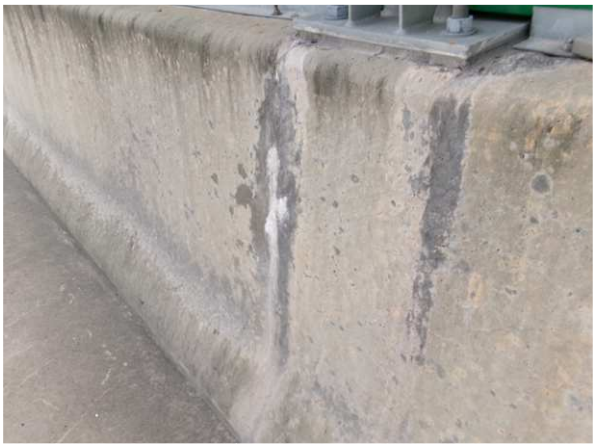
| 손상현황 | • S3 균열부 백태(1.0m×1.0m) | 손상현황 | • S4 백태(0.1m×0.5m) |
| 원 인 | • 외부 우수유입 | 원 인 | • 외부 우수유입 |
