## 4. 신개교

### 4.1 시설물의 개요

본 시설물은 경상북도 의성군 단밀면 낙정리(상주영천고속도로 9.591~9.646km)에 위치한 교량으로서 총 연장 55.0m, 폭 24.3m, 왕복 4차로로 시공되어 있다.

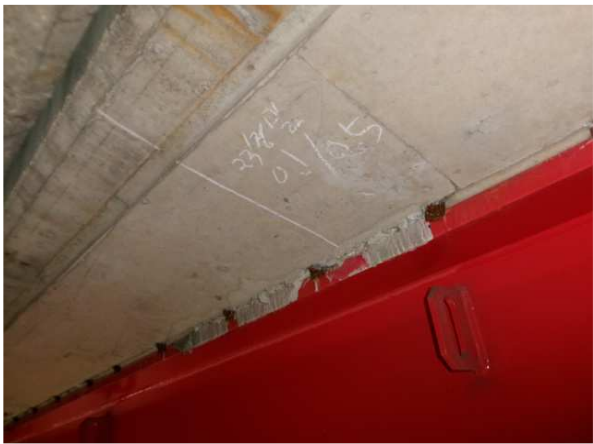
- 바닥판 하면의 현장조사 결과 안전성에 영향을 미칠만한 손상이 없는 상태이나, 금회 폭 0.3mm미만 균열이 확인되었다.

| 손상현황 | • S1 균열(0.1mm/0.5m) | 손상현황 | • - |
| 원 인 | • 건조수축, 다짐미흡 등 | 원 인 | • - |

- 바닥판하면의 외관조사 결과, 균열의 경우 건조수축 및 공용중 열화, 다짐미흡 등의 복합적인 원인에 의한 비 구조적인 손상으로 추정되며, 부재의 내구성 확보 차원의 표면처리 등의 유지 관리가 필요할 것으로 사료된다.

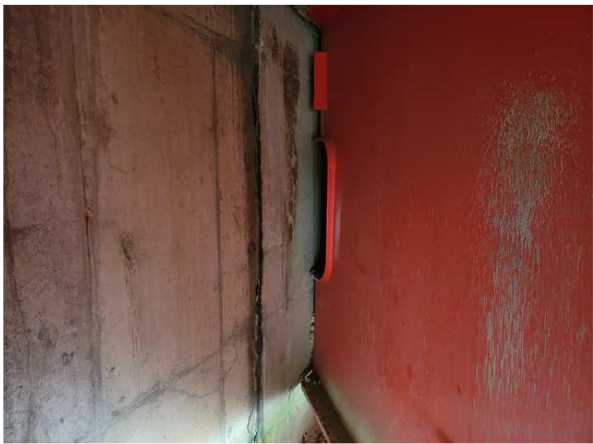
| 손상현황 | • A1 박리 (0.5m×2.5m) | 손상현황 | • A1 균열 (0.2mm/4.0m) |
| 원 인 | • 시공시 외부충격 등 | 원 인 | • 건조수축, 공용중 열화 등 |

| 조치방안 | • 단면보수 | 조치방안 | • 주입보수 |

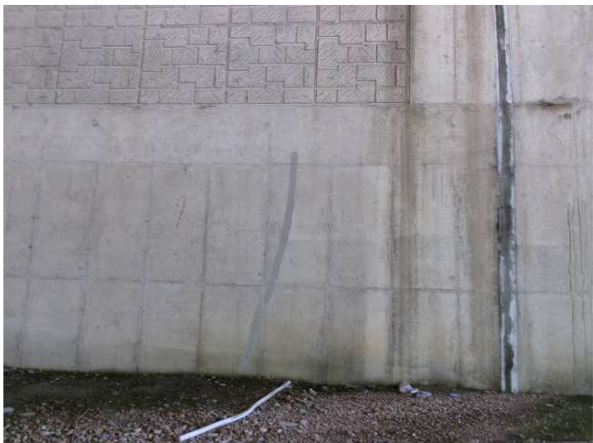
| 손상현황 | • A2 균열 (0.2mm/2.5m) | 손상현황 | • A1 누수흔적 (1.0m×5.0m) |
| 원 인 | • 건조수축, 공용중 열화 등 | 원 인 | • 외부 우수유입 |

- 교대에 건조수축, 거푸집 조기탈착, 공용기간 증가 등을 통한 균열(Cw=0.3mm미만)이 확인되었고, 손상부는 주기적인 점검을 통한 손상의 진전여부 확인 후 진전시 신축이음과 연계한 보수, 표면처리 등의 유지관리가 요구된다. 신축이음을 통한 우수유입으로 인한 누수흔적이 확인되었고 손상부는 진전시 신축이음과 연계한 보수가 요구된다. 금회 조사된 박리의 경우 외부 충격에 의한 손상으로 부재의 사용성 확보 차원의 단면보수가 필요하다.

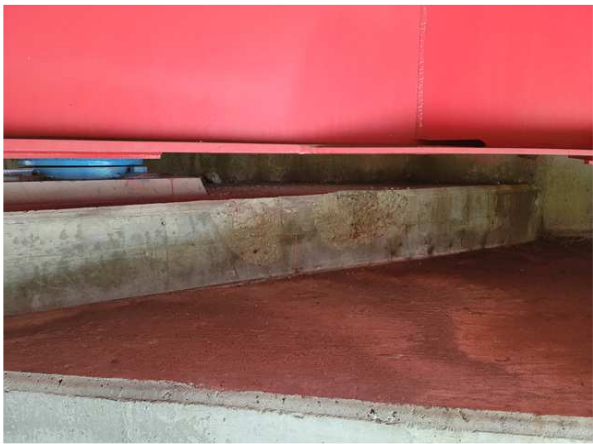
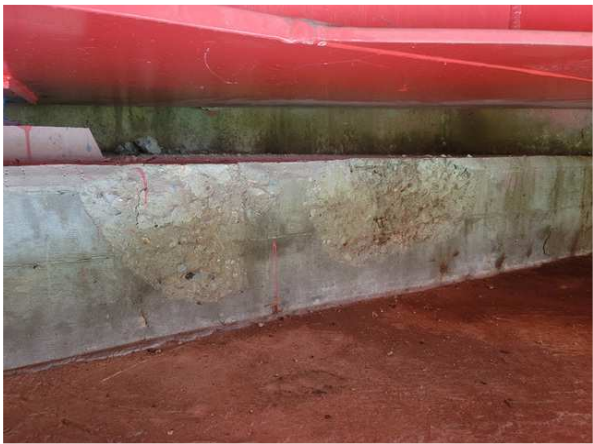
| 손상현황 | • A1-Sh2 파손(1.0m×0.5m) | 손상현황 | • A1-Sh2 파손(1.0m×0.5m) |
| 원 인 | • 외부 충격 | 원 인 | • 외부 충격 |

- 교량받침에 발생한 파손은 시공미흡 및 콘크리트 열화등으로 인한 손상으로 판단되며, 단면보수를 실시하는 유지관리가 필요하다.

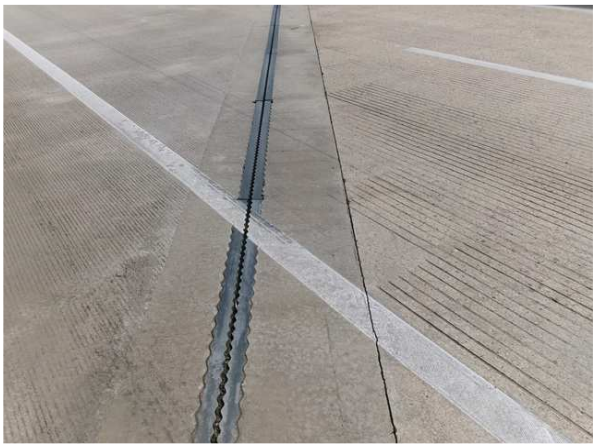
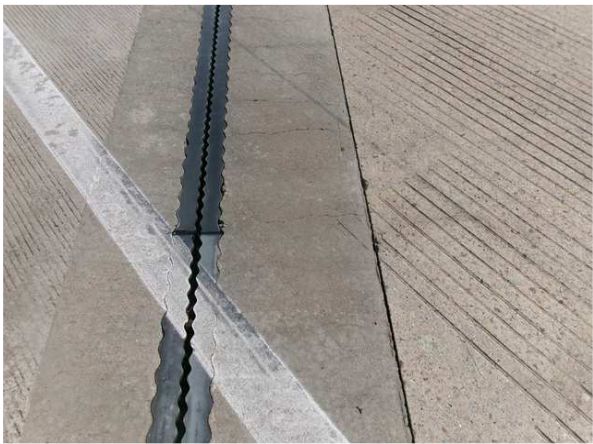
| 손상현황 | • A1 후타재 균열(0.3mm) | 손상현황 | • A1 후타재 균열(0.3mm) |
| 원 인 | • 중차량 통행, 공용중 열화 | 원 인 | • 중차량 통행, 공용중 열화 |

| 조치방안 | • 표면처리 | 조치방안 | • 표면처리 |

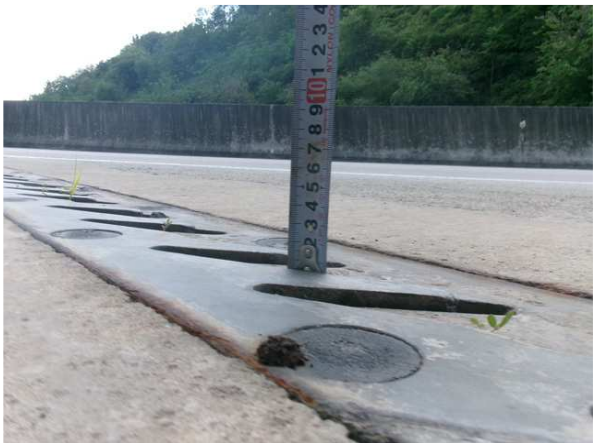
| 손상현황 | • A1 본체 단차 | 손상현황 | • A2 차수판 볼트 체결불량(4EA) |
| 원 인 | • 공용중 열화, 접속부 침하 등 | 원 인 | • 공용중 열화 |

| 조치방안 | • 주의관찰 | 조치방안 | • 정비 |

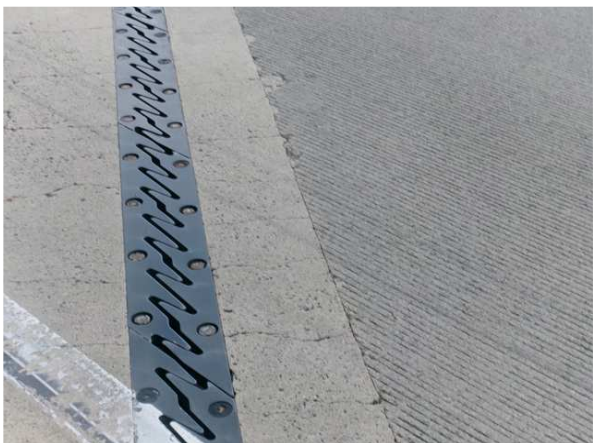
| 손상현황 | • A2 후타재 균열(0.3mm) | 손상현황 | • A1 후타재 박락(0.2m×0.2m) |
| 원 인 | • 중차량 통행, 공용중 열화 | 원 인 | • 중차량 통행, 공용중 열화 |

- 신축이음장치에서 시공미흡으로 인한 본체 단차는 통행차량의 타이어, 신축이음 본체에 영향을 줄 수 있으므로 신축이음 재설치, 후타재 균열(Cw=0.3mm이상), 후타재 박락, 차수판 볼트불량, 탈락은 차량 통행하중 및 충격, 콘크리트 열화 등으로 인한 손상으로 판단되며 표면처리, 단면보수, 볼트 재체결 등의 조치가 필요하다고 판단된다.

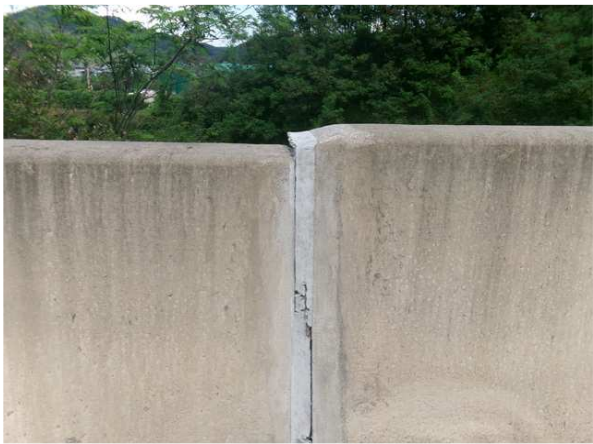
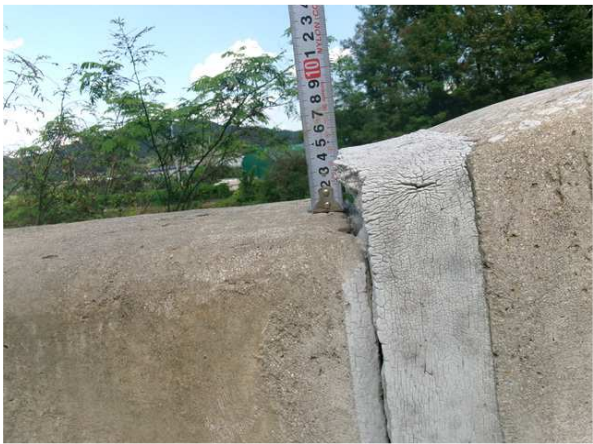
| 손상현황 | • S1 방호벽 접속부 단차 (T=4.0cm) | 손상현황 | • S1 방호벽 접속부 단차 (T=4.0cm) |
| 원 인 | • 접속부 침하 | 원 인 | • 접속부 침하 |

- 방호벽의 외관조사 결과, 방호벽 S1(A1) 접속부 토공구간에 시공초기 다짐부족, 우수유입으로 인한 토사유실이 원인으로 추정되는 방호벽 접속부 단차가 조사되었으며, 주기적인 점검을 통한 손상의 증진여부 확인 등의 조치가 요구된다.

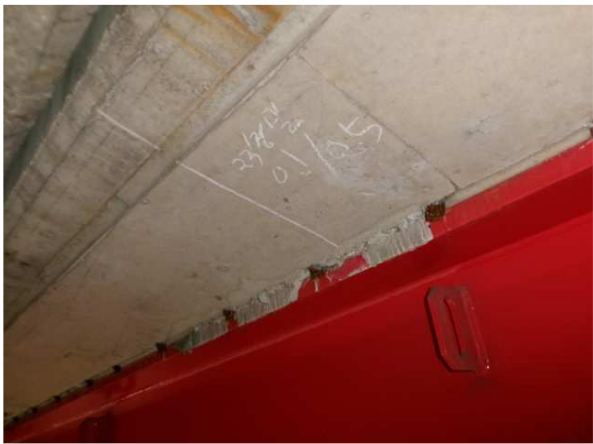
| 손상현황 | • S1 균열(0.1mm/1.0m) | 손상현황 | • S1 재료분리열(0.2m×1.0m) |
| 원 인 | • 건조수축, 다짐미흡 등 | 원 인 | • 다짐미흡, 거푸집 조기탈형 등 |

- 바닥판에 발생한 재료분리는 워커빌리티 효율성 감소, 관리미흡에 의한 타설불량에 의해 발생한 손상으로, 내구성 증진을 위해 단면보수를 실시하는 것이 향후 추가손상 방지 등 유지관리에 효율적일 것으로 판단된다. 발생한 균열은 건조수축, 온도변화, 거푸집 조기탈형 등의 복합적인 원인에 의한 비구조적 소수균열로서 표면보수를 실시하여 내구성을 확보가 바람직할 것으로 판단된다.

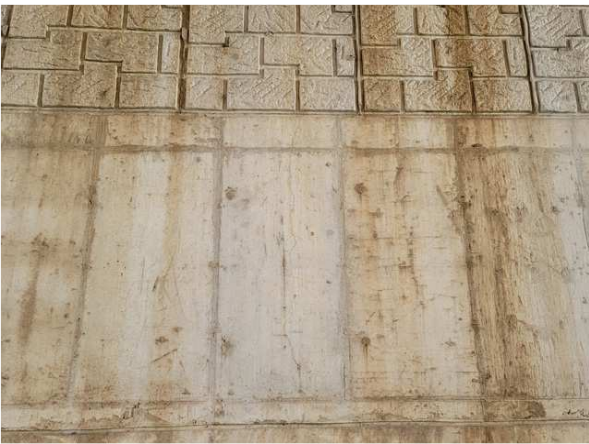
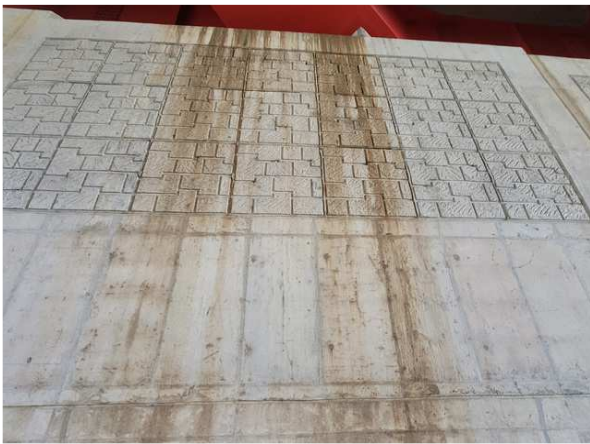
| 손상현황 | • A1 균열(0.2mm/4.0m) | 손상현황 | • A1 균열(0.2mm/4.0m) |
| 원 인 | • 건조수축, 공용중 열화 등 | 원 인 | • 건조수축, 공용중 열화 등 |

| 조치방안 | • 주입보수 | 조치방안 | • 주입보수 |

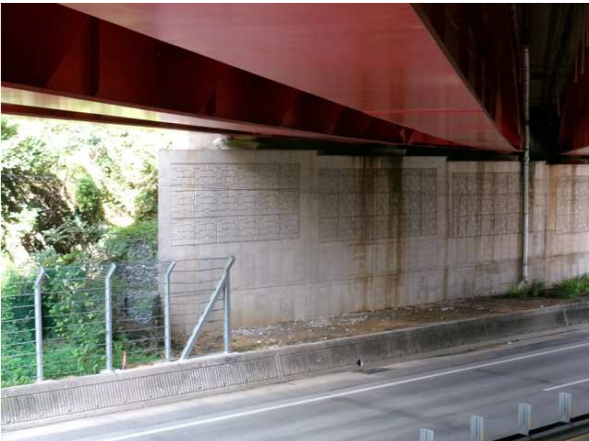
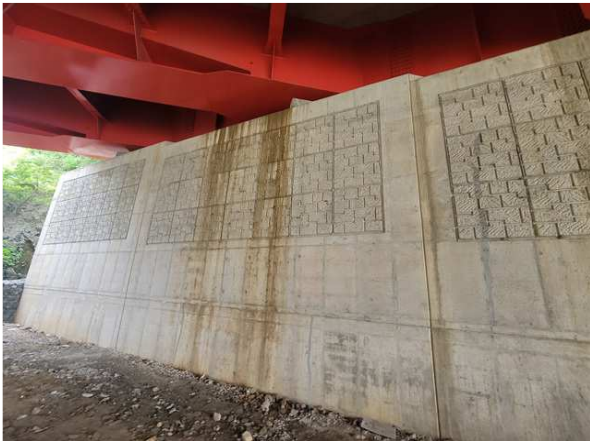
| 손상현황 | • A2 누수흔적 (2.0m×8.0m) | 손상현황 | • A2 누수흔적 (2.0m×8.0m) |
| 원 인 | • 외부 우수유입 | 원 인 | • 외부 우수유입 |

| 조치방안 | • 표면처리 | 조치방안 | • 표면처리 |

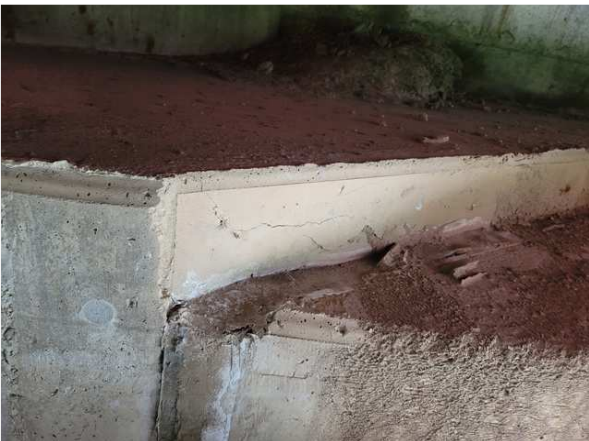
| 손상현황 | • A1 박리(1.5m×0.3m) | 손상현황 | • A2 날개벽 밀림 |
| 원 인 | • 시공시 외부충격 등 | 원 인 | • 접속부 침하 |

- 교대에 건조수축으로 인한 균열(폭 0.3mm미만), 공용기간 증가 및 신축이음을 통한 우수유입으로 인한 누수흔적, 실란트 파손, 접속부 토공구간에 시공초기 다짐부족, 우수유입으로 인한 토사유실이 원인으로 추정되는 날개벽 밀림이 조사되었다. 발생한 균열 및 누수흔적의 경우 손상의 진전 방지를 위한 표면처리 등의 조치가 요망되며, 날개벽밀림의 경우 구조물의 내구성에 영향을 미칠만한 손상은 아니므로 주의관찰 후 손상의 진전 시 적절한 조치를 취하는 것이 바람직 할 것으로 판단된다. 금회 조사된 콘크리트 박리의 경우 시공시 외부 충격에 의한 손상으로 부재의 내구성 및 사용성 확보차원의 단면보수가 필요할 것으로 판단된다.

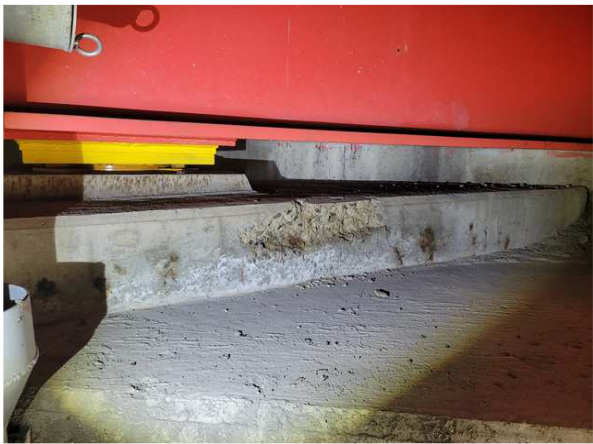
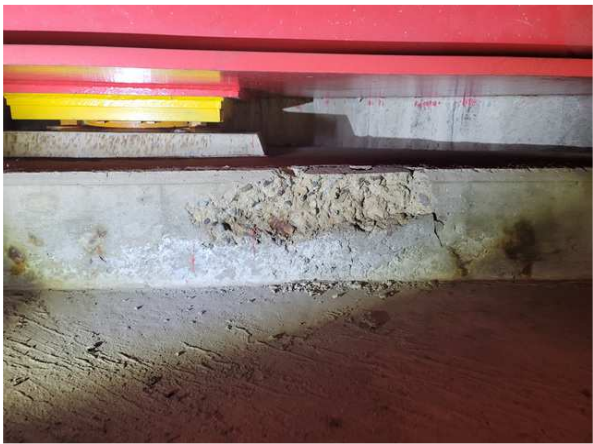
| 손상현황 | • A1-Sh1 파손(0.4m×0.5m) | 손상현황 | • A1-Sh1 파손(0.4m×0.5m) |
| 원 인 | • 외부 충격 등 | 원 인 | • 외부 충격 등 |

- 교량받침에 발생한 파손은 시공미흡 및 콘크리트 열화, 외부 충격 등으로 인한 손상으로 판단되며, 단면보수를 실시하는 유지관리가 필요하다.

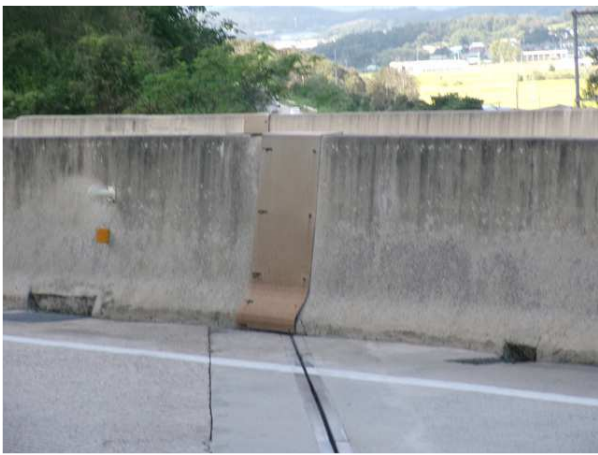
| 손상현황 | • A1 차수판 볼트 탈락(2EA) | 손상현황 | • A1 후타재 박리(0.1m×0.3m) |
| 원 인 | • 공용중 열화 | 원 인 | • 중차량, 공용중 열화 등 |

| 조치방안 | • 정비 | 조치방안 | • 표면처리 |

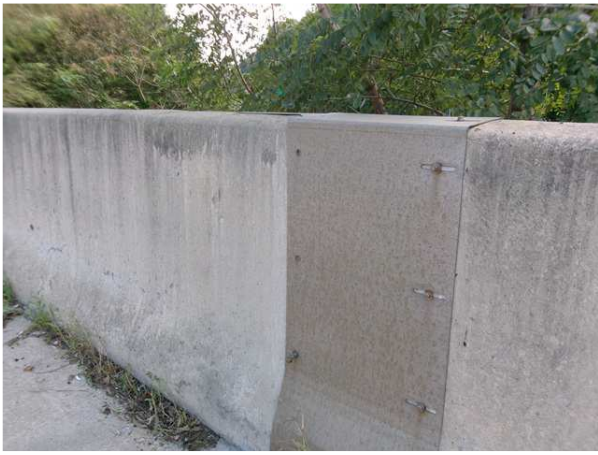
| 손상현황 | • A2 차수판 볼트 탈락(4EA) | 손상현황 | • A1 후타재 박리(0.1m×0.1m) |
| 원 인 | • 공용중 열화 | 원 인 | • 중차량, 공용중 열화 등 |

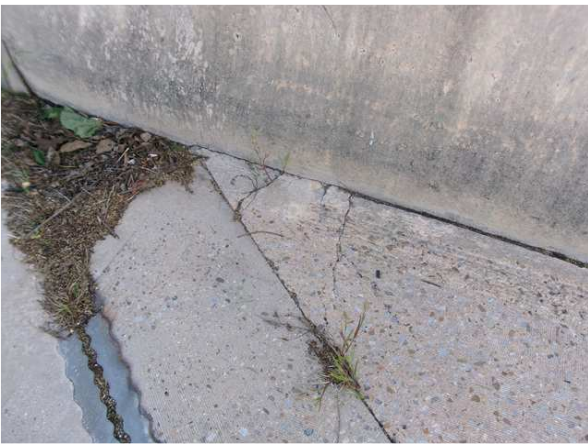
| 손상현황 | • S1 접속부 박락(0.3m×0.3m) | 손상현황 | • S1 접속부 박리(0.4m×0.4m) |
| 원 인 | • 시공미흡 | 원 인 | • 시공미흡 |

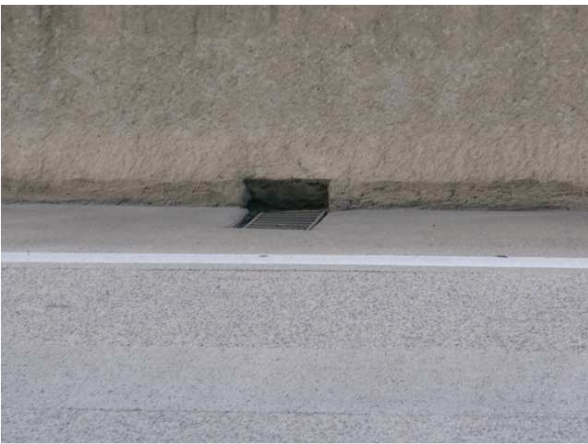
| 손상현황 | • S1 그레이팅 이탈 | 손상현황 | • - |
| 원 인 | • 장기공용에 의한 열화 | 원 인 | • - |

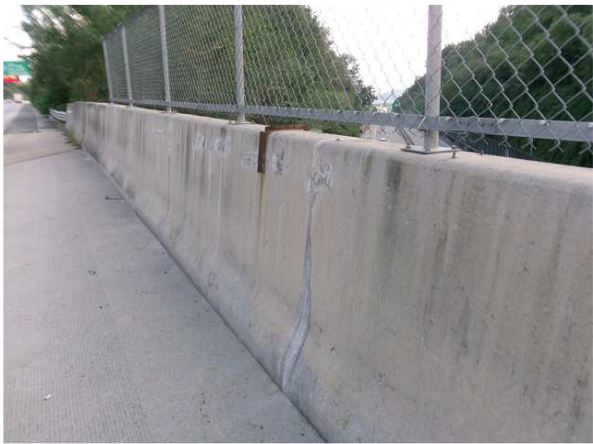
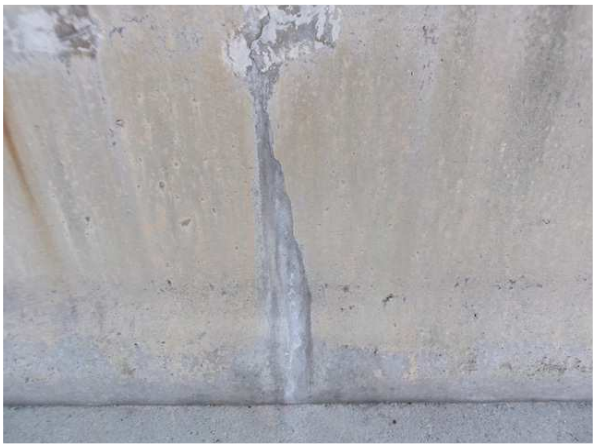
| 손상현황 | • S1 균열부 백태(0.1m×1.5m) | 손상현황 | • S1 균열부 백태(0.1m×1.5m) |
| 원 인 | • 외부 우수유입 | 원 인 | • 외부 우수유입 |
