## 5. 월가교

### 5.1 시설물의 개요

본 시설물은 경상북도 구미시 도개면 동산리(상주영천고속도로 3.538~3.644km)에 위치한 교량으로서 총 연장 105.0m, 폭 24.3m, 왕복 4차로로 시공되어 있다.

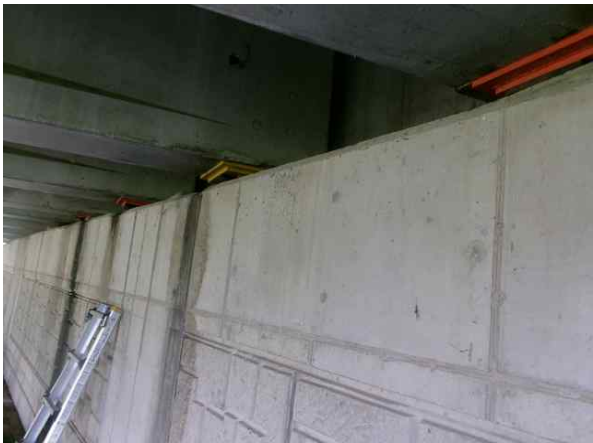
| 손상현황 | • A1 균열(0.1mm/1.0m) | 손상현황 | • A2 균열(0.2mm/0.5m) |
| 원 인 | • 건조수축, 공용중 열화 등 | 원 인 | • 건조수축, 공용중 열화 등 |

| 조치방안 | • 표면보수 | 조치방안 | • 표면보수 |

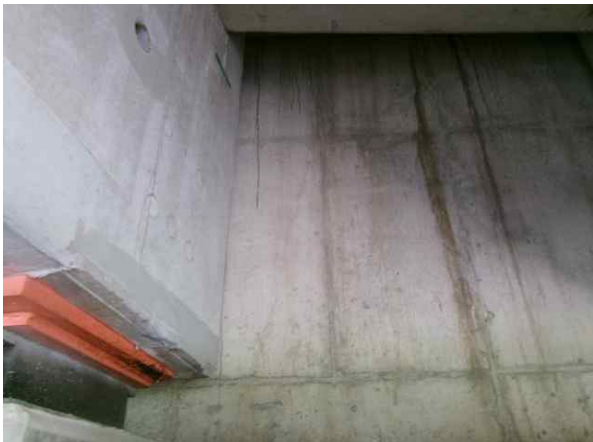
| 손상현황 | • A2 균열(0.2mm/1.0m) | 손상현황 | • A2 균열(0.2mm/2.5m) |
| 원 인 | • 건조수축, 공용중 열화 등 | 원 인 | • 건조수축, 공용중 열화 등 |

| 조치방안 | • 표면보수 | 조치방안 | • 표면보수 |

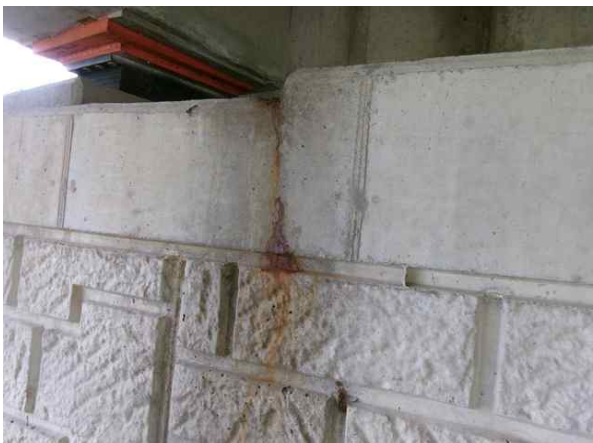
| 손상현황 | • A2 균열(0.3mm/0.5m) | 손상현황 | • A2 균열(0.3mm/2.5m) |
| 원 인 | • 건조수축, 공용중 열화 등 | 원 인 | • 건조수축, 공용중 열화 등 |

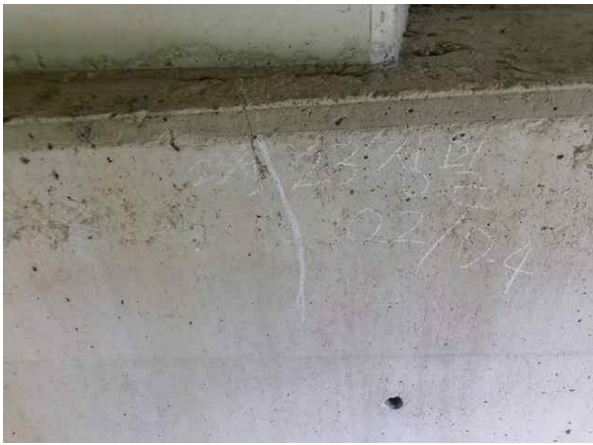
| 손상현황 | • P2 코핑부 균열(0.2mm/0.4m) | 손상현황 | • P2 코핑부 균열(0.2mm/1.0m) |
| 원 인 | • 초기 건조수축 등 | 원 인 | • 초기 건조수축 등 |

| 조치방안 | • 표면처리 | 조치방안 | • 표면처리 |

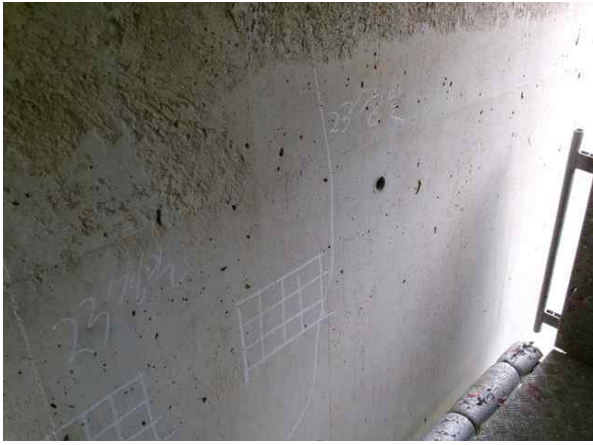
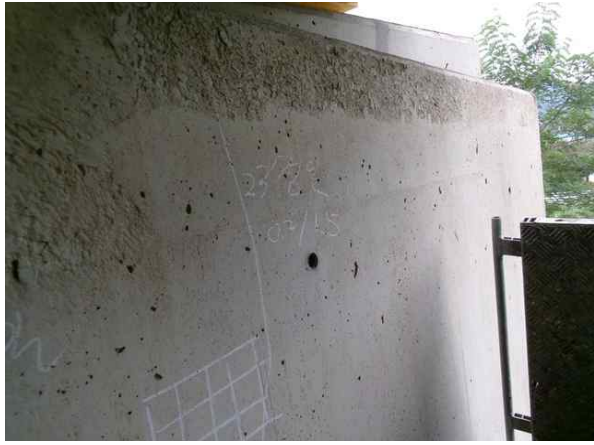
| 손상현황 | • P2 코핑부 균열(0.2mm/1.5m) | 손상현황 | • P2 코핑부 균열(0.2mm/1.5m) |
| 원 인 | • 초기 건조수축 등 | 원 인 | • 초기 건조수축 등 |

| 조치방안 | • 표면처리 | 조치방안 | • 표면처리 |

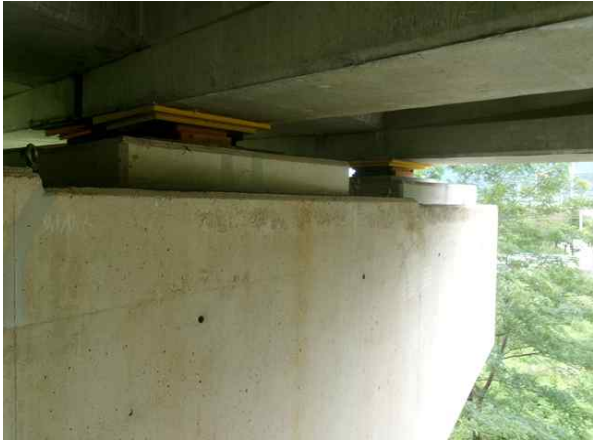
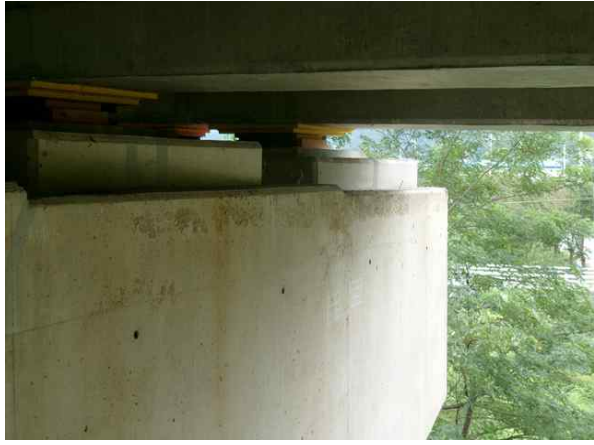
| 손상현황 | • P2 코핑부 표면박리(3.5m×0.5m) | 손상현황 | • P2 코핑부 표면박리(3.5m×0.5m) |
| 원 인 | • 초기 건조수축, 다짐미흡 등 | 원 인 | • 초기 건조수축, 다짐미흡 등 |

- 교각에 건조수축, 거푸집 조기탈착, 공용기간 증가 등을 통한 균열(폭 0.3mm미만)이 확인되었고, 손상부는 주기적인 점검을 통한 손상의 진전여부 확인 후 진전시 신축이음과 연계한 보수, 표면처리 등의 유지관리가 요구된다. 또한 발생된 표면박리의 경우 공용중 열화로 인한 손상으로 부재의 내구성 확보 차원의 단면보수 등의 유지관리가 요구된다.
- 하자담보기간 완료 전 실시하는 수중조사 결과, 본 교량의 기초는 매립되어 있으며, 기둥부는 하천에 접하지 않은 상태이다.

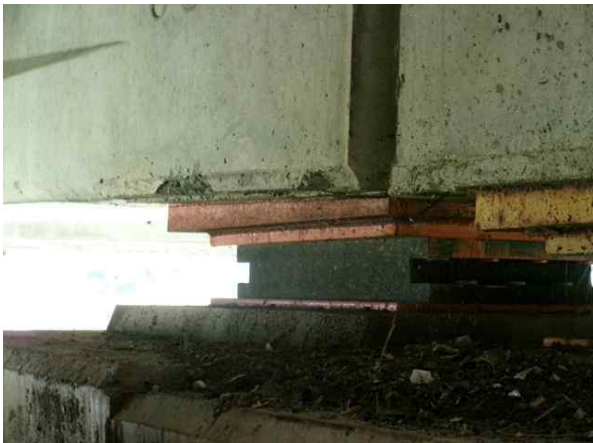
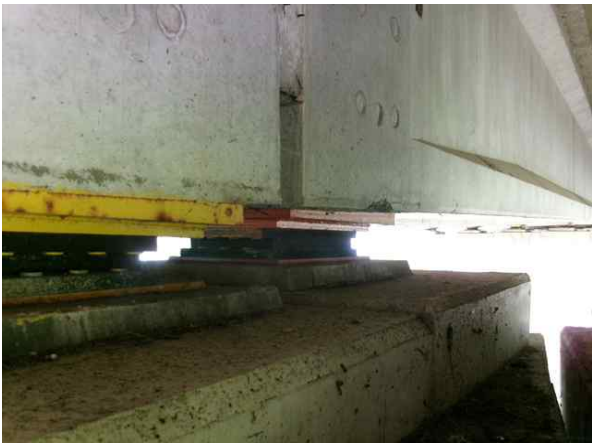
| 손상현황 | • P2-Sh1 플레이트 부식 | 손상현황 | • P2-Sh1 플레이트 부식 |
| 원 인 | • 외부 우수유입 | 원 인 | • 외부 우수유입 |

- 받침본체에서 조사된 본체 부식은 신축이음 외측 단부 누수 및 외부 우수유입에 의한 2차 손상으로 판단되며, 신축이음으로 유입되는 우수차단(하부 물받이설치, 외측 차수덮개 또는 조인트설치)이 선행되어야 하고, 손상부는 유지관리를 위하여 재도장이 필요하다.

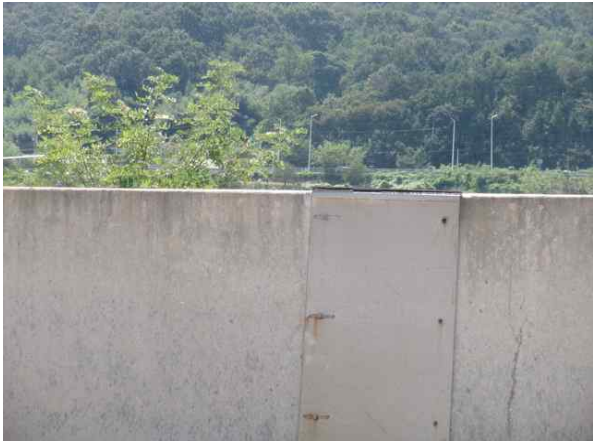
| 손상현황 | • A1 차수판 볼트 탈락(1EA) | 손상현황 | • A1 차수판 볼트 체결불량(5EA) |
| 원 인 | • 공용중 열화 | 원 인 | • 공용중 열화 |

| 조치방안 | • 정비 | 조치방안 | • 정비 |

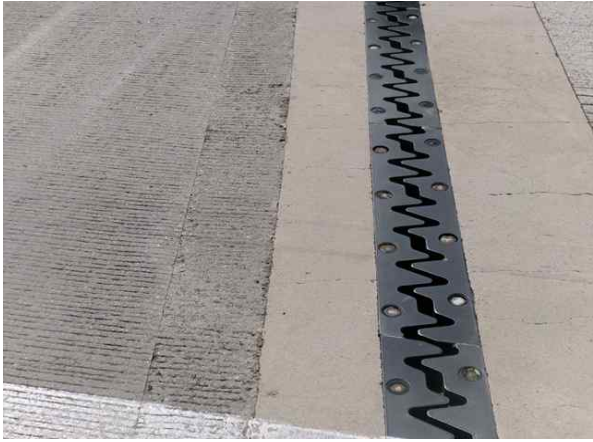
| 손상현황 | • A1 후타재 균열(0.3mm) | 손상현황 | • A1 후타재 열화(0.5m×1.0m) |
| 원 인 | • 초기 건조수축 등 | 원 인 | • 중차량, 공용중 열화 등 |

| 조치방안 | • 표면처리 | 조치방안 | • 표면처리 |

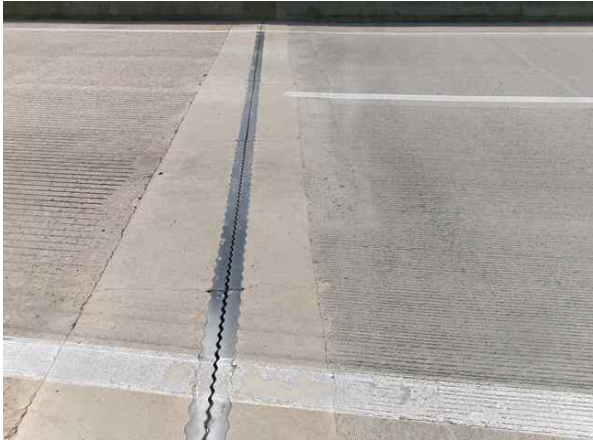
| 손상현황 | • A2 후타재 균열(0.3mm) | 손상현황 | • A2 후타재 망상균열(0.3m×4.0m) |
| 원 인 | • 초기 건조수축 등 | 원 인 | • 초기 건조수축 등 |

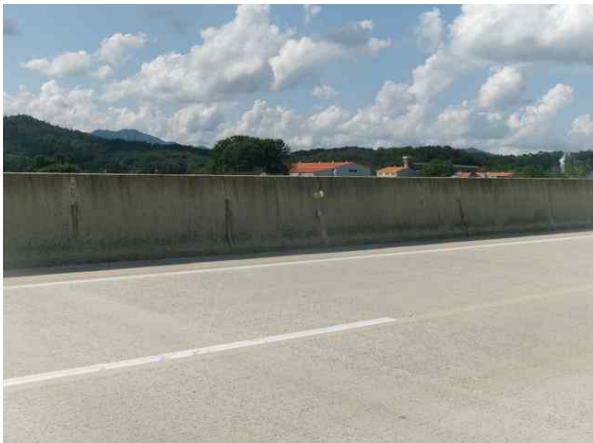
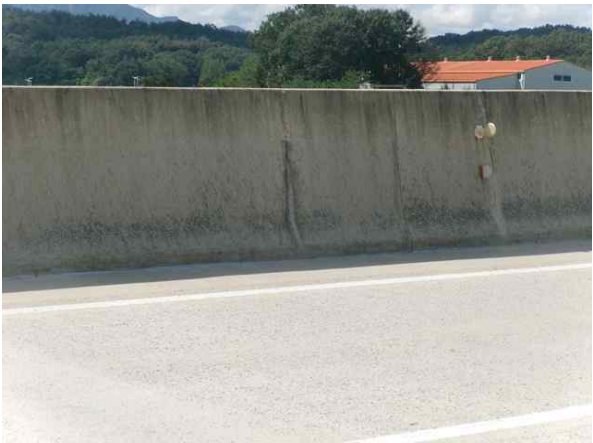
| 손상현황 | • S2 중분대 균열부 백태(0.1m×1.0m) | 손상현황 | • S2 중분대 균열부 백태(0.1m×1.0m) |
| 원 인 | • 외부 우수유입 | 원 인 | • 외부 우수유입 |

- 방호벽에 대한 현장조사 결과, 중분대에 균열부백태가 조사 되었고, 건조수축, 거푸집 조기탈착에 의한 균열에 우선시 우수가 유입되면서 균열부에 백태가 발생한 것으로 판단되며, 2차 손상 방지 및 내구성 증진을 확보하기 위한 표면처리 등의 보수가 필요하다고 판단된다.

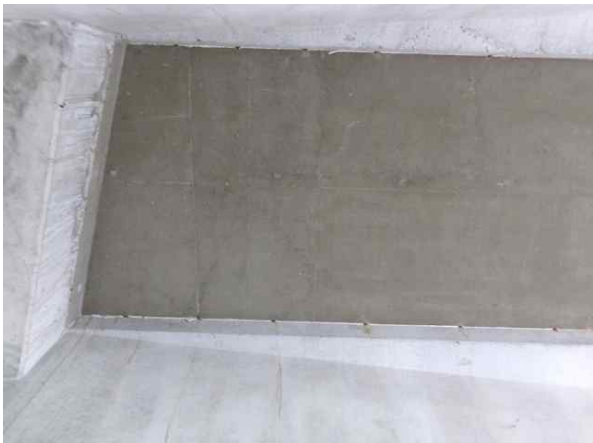
| 손상현황 | • S1 백태(0.5m×0.5m) | 손상현황 | • S1 박리(0.1m×5.0m) |
| 원 인 | • 외부 우수유입 | 원 인 | • 공용중 열화, 다짐미흡 등 |

| 조치방안 | • 표면처리 | 조치방안 | • 단면보수 |

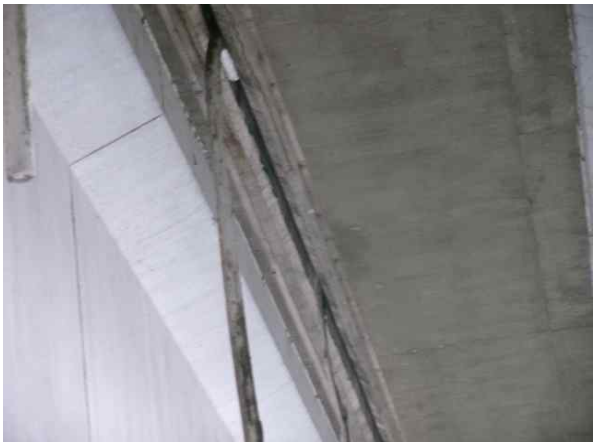
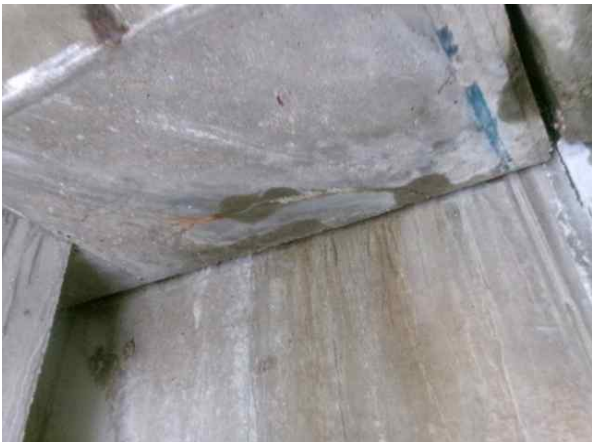
| 손상현황 | • S1 박리(0.1m×5.0m) | 손상현황 | • S1 박리(1.0m×0.3m) |
| 원 인 | • 공용중 열화, 다짐미흡 등 | 원 인 | • 공용중 열화, 다짐미흡 등 |

| 조치방안 | • 단면보수 | 조치방안 | • 단면보수 |

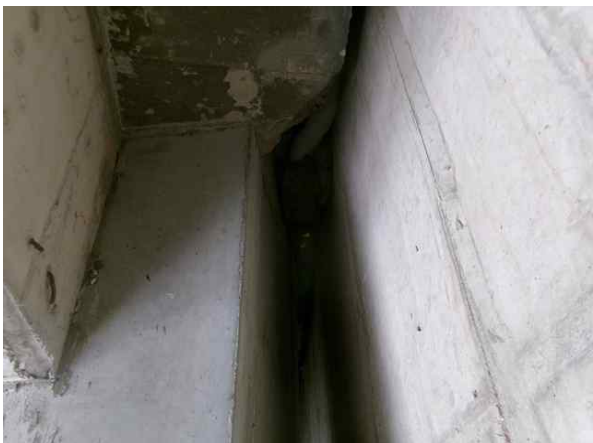
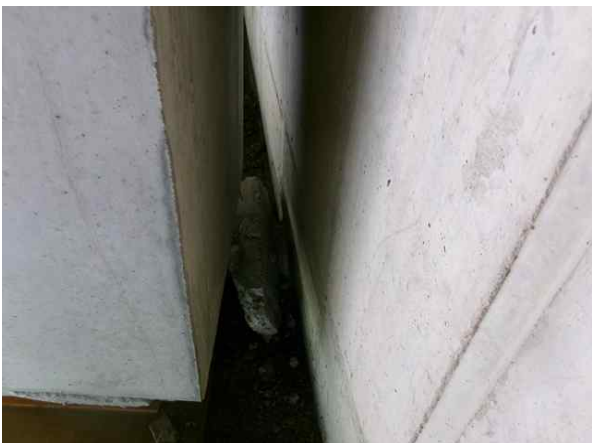
| 손상현황 | • S3 파손(1.5m×0.3m) | 손상현황 | • S3 파손(1.5m×0.3m) |
| 원 인 | • 공용중 열화, 다짐미흡 등 | 원 인 | • 공용중 열화, 다짐미흡 등 |

- 바닥판하면의 외관조사 결과, 백태가 조사되었고, 신축이음 하부에서 우수유입으로 인한 손상으로 판단되며, 내구성 증진을 위한 표면처리 등의 유지관리 보수가 필요할 것으로 판단된다. 발생한 망상균열의 경우 건조수축, 거푸집 조기탈착, 공용기간 증가 등을 통한 균열(폭 0.3mm미만)이 확인되었고, 표면처리 등의 유지관리가 요구된다.
- 바닥판에 발생한 파손, 박리는 시공미흡 및 콘크리트 열화, 시공시 외부 충격 등으로 인한 손상으로 판단되며, 단면보수를 실시하는 유지관리가 필요하다.

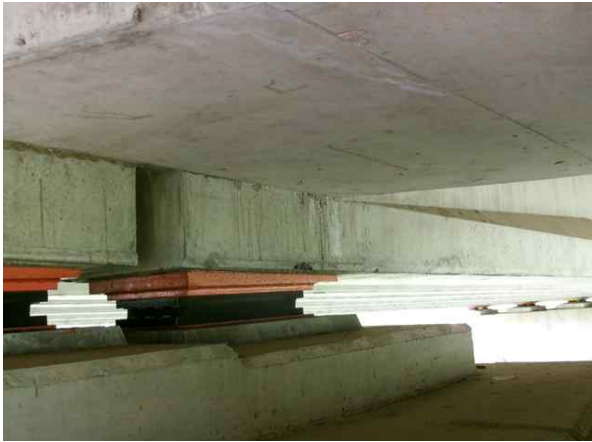
| 손상현황 | • S1-G1 백태 (0.1m×0.3m) | 손상현황 | • S1-G2 백태 (0.2m×0.2m) |
| 원 인 | • 외부 우수유입 등 | 원 인 | • 외부 우수유입 등 |

| 조치방안 | • 표면처리 | 조치방안 | • 표면처리 |

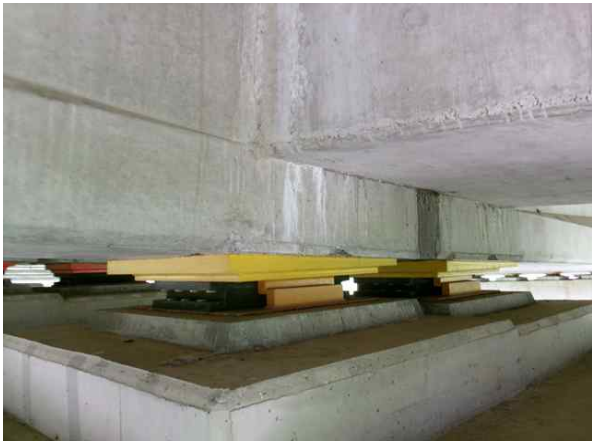
| 손상현황 | • S1-G2 백태 (0.2m×0.2m) | 손상현황 | • S1-G5 파손 (0.1m×0.2m) |
| 원 인 | • 외부 우수유입 등 | 원 인 | • 시공미흡 |

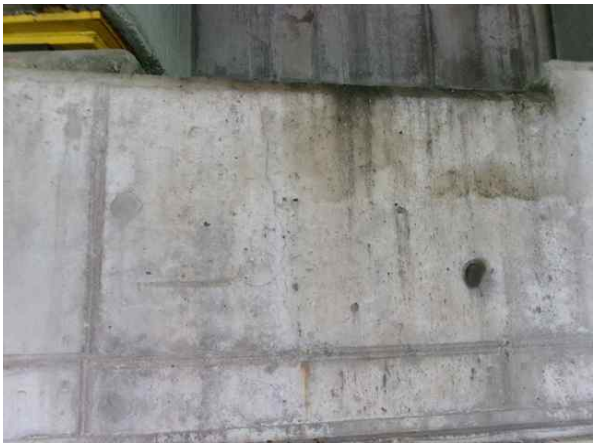
| 손상현황 | • A1 균열(0.2mm/1.0m) | 손상현황 | • A1 균열(0.2mm/3.0m) |
| 원 인 | • 건조수축, 공용중 열화 등 | 원 인 | • 건조수축, 공용중 열화 등 |

| 조치방안 | • 표면보수 | 조치방안 | • 표면보수 |

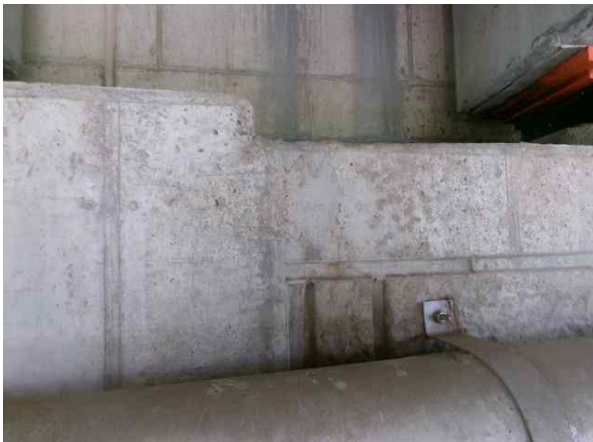
| 손상현황 | • A2 균열(0.2mm/0.2m) | 손상현황 | • A2 균열(0.2mm/1.0m) |
| 원 인 | • 건조수축, 공용중 열화 등 | 원 인 | • 건조수축, 공용중 열화 등 |

| 조치방안 | • 표면보수 | 조치방안 | • 표면보수 |

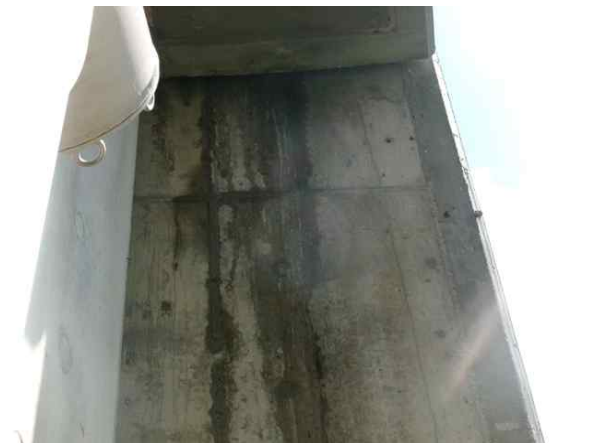
| 손상현황 | • A2 균열(0.3mm/2.5m) | 손상현황 | • A2 실란트 파손(2.5m) |
| 원 인 | • 건조수축, 공용중 열화 등 | 원 인 | • 공용중 열화 등 |

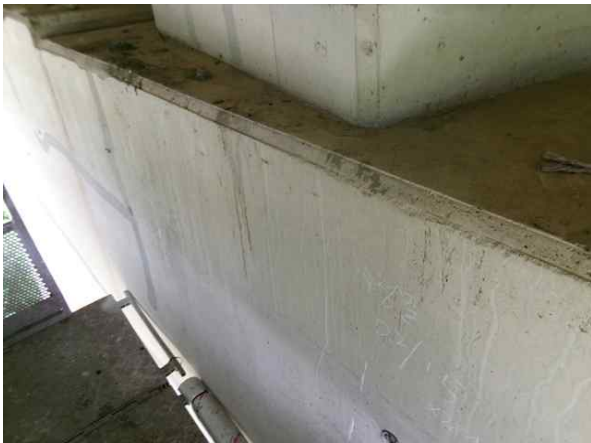
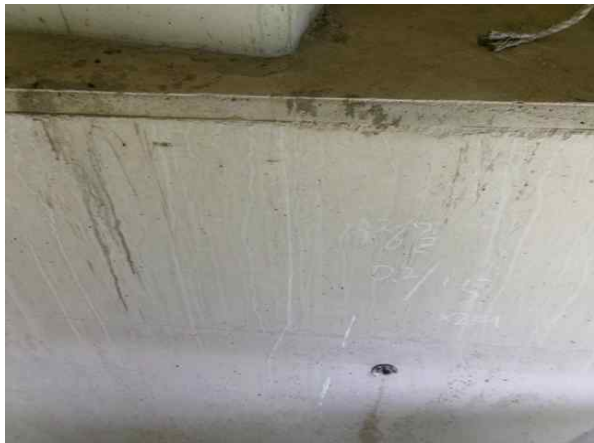
| 손상현황 | • P1 코핑부 균열(0.2mm/1.5m) | 손상현황 | • P1 코핑부 균열(0.2mm/1.5m) |
| 원 인 | • 초기 건조수축 등 | 원 인 | • 초기 건조수축 등 |

| 조치방안 | • 표면처리 | 조치방안 | • 표면처리 |

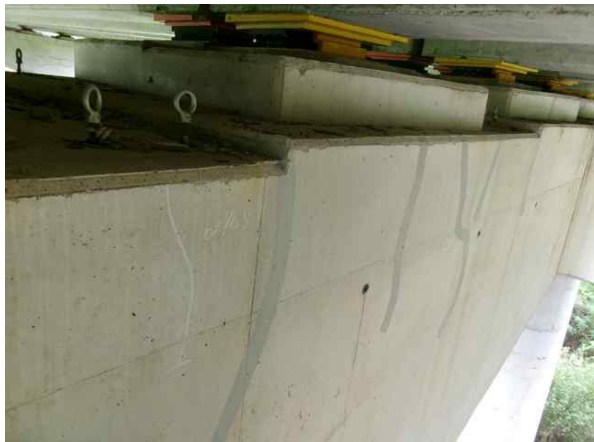
| 손상현황 | • P1 코핑부 망상균열(1.0m×1.0m) | 손상현황 | • P2 코핑부 균열(0.2mm/0.5m) |
| 원 인 | • 초기 건조수축 등 | 원 인 | • 초기 건조수축 등 |

| 조치방안 | • 표면처리 | 조치방안 | • 표면처리 |

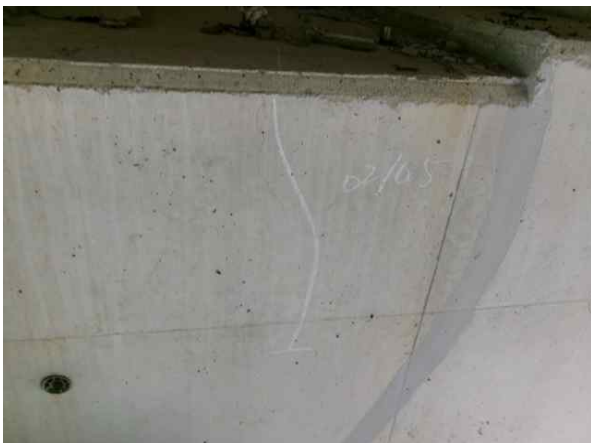
| 손상현황 | • P2 코핑부 균열(0.2mm/0.5m) | 손상현황 | • P2 코핑부 망상균열(2.0m×2.0m) |
| 원 인 | • 초기 건조수축 등 | 원 인 | • 초기 건조수축 등 |

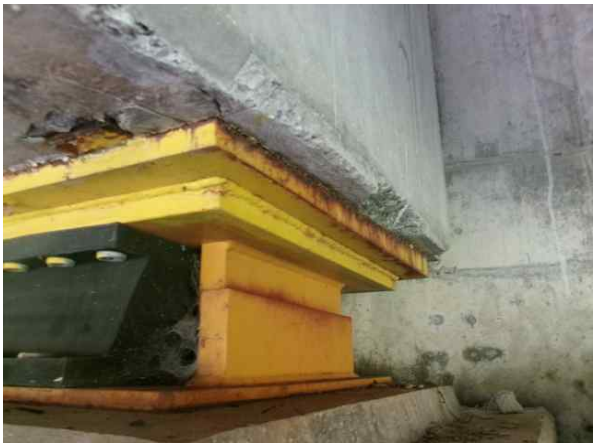
| 손상현황 | • A1-Sh3 플레이트 부식 | 손상현황 | • A1-Sh4 플레이트 부식 |
| 원 인 | • 외부 우수유입 | 원 인 | • 외부 우수유입 |

| 조치방안 | • 재도장 | 조치방안 | • 재도장 |

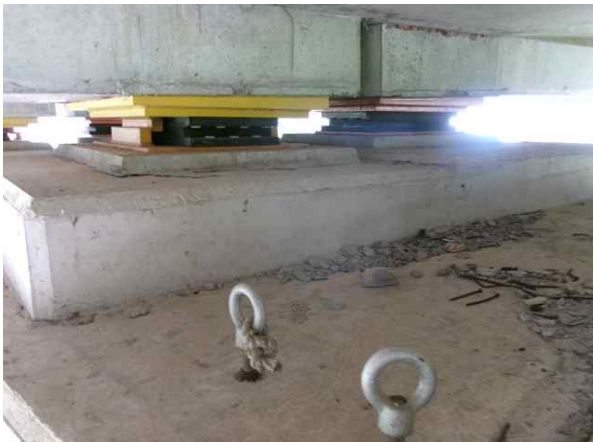
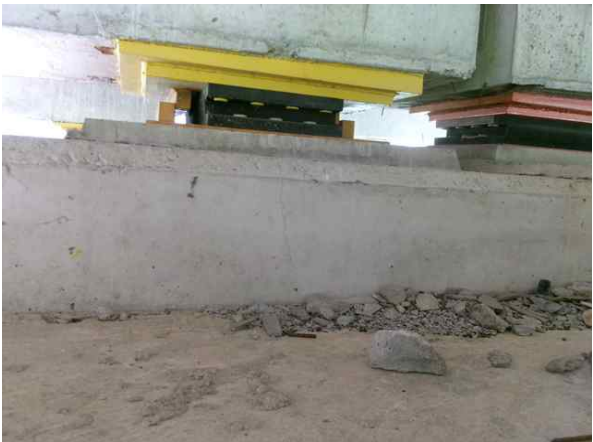
| 손상현황 | • P2-Sh9 균열(0.2mm/0.5m) | 손상현황 | • P2-Sh9 균열(0.2mm/0.5m) |
| 원 인 | • 건조수축, 다짐미흡 등 | 원 인 | • 건조수축, 다짐미흡 등 |

| 조치방안 | • 표면처리 | 조치방안 | • 표면처리 |

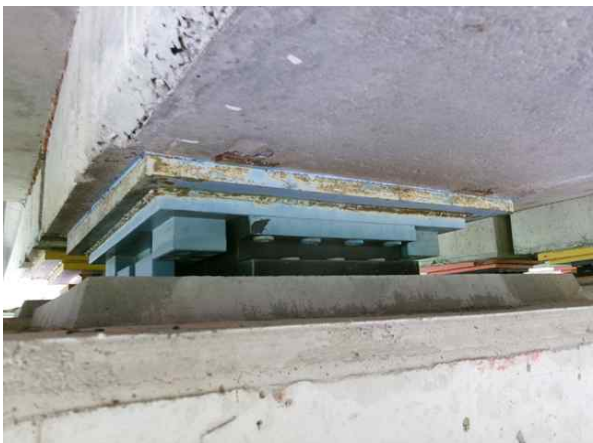
| 손상현황 | • P2-Sh8 플레이트 부식 | 손상현황 | • P3-Sh3 균열(0.2mm/0.5m) |
| 원 인 | • 외부 우수유입 | 원 인 | • 건조수축, 다짐미흡 등 |

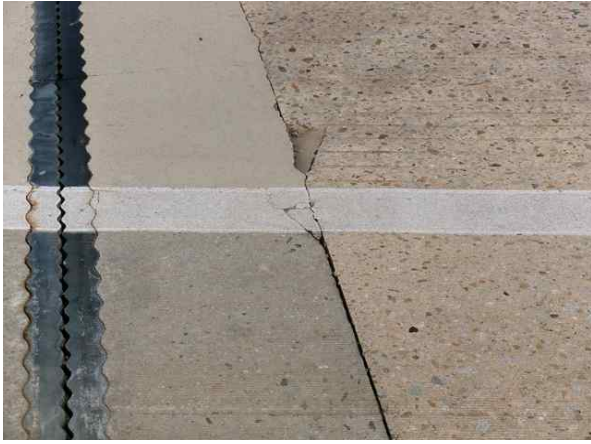
| 손상현황 | • A2 후타재 박리(0.2m×0.2m) | 손상현황 | • A2 차수판 볼트 탈락(4EA) |
| 원 인 | • 중차량, 공용중 열화 등 | 원 인 | • 공용중 열화 |

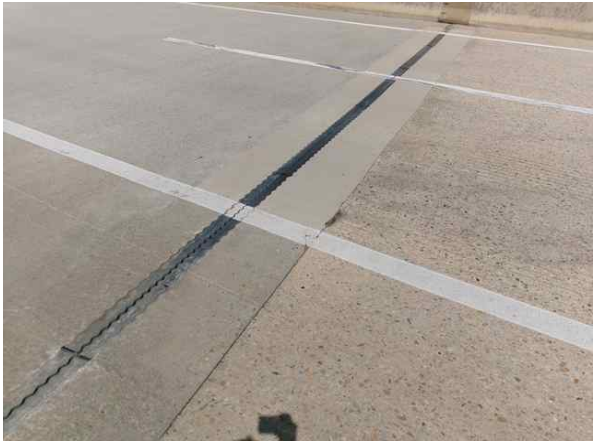
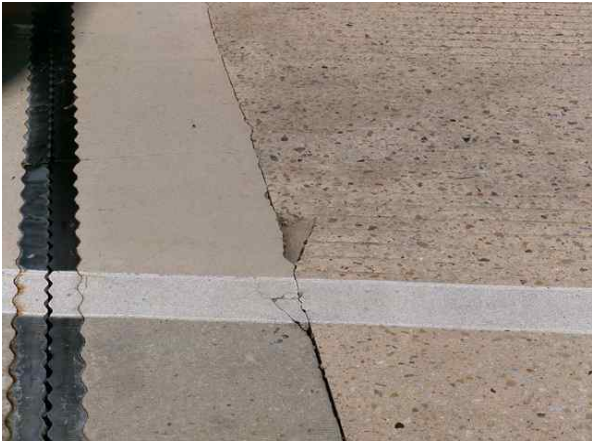
| 손상현황 | • S3 접속도로 파손(0.2m×0.2m) | 손상현황 | • S3 접속도로 파손(0.2m×0.2m) |
| 원 인 | • 중차량 통행, 시공미흡 등 | 원 인 | • 중차량 통행, 시공미흡 등 |

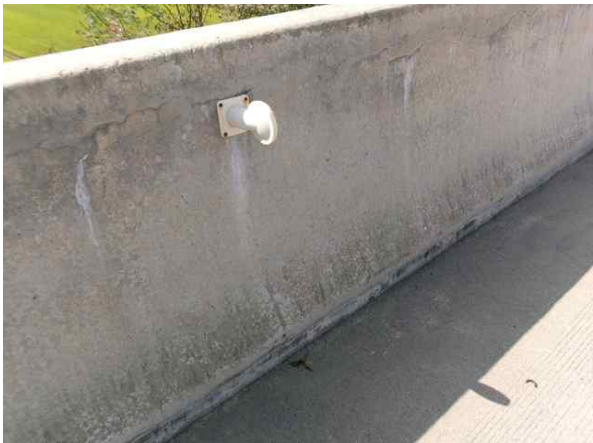
| 손상현황 | • S1 균열부 백태 (0.1m×0.5m) | 손상현황 | • S2 중분대 파손 (0.1m×0.2m) |
| 원 인 | • 외부 우수유입 | 원 인 | • 다짐미흡, 외부 충격 등 |

| 조치방안 | • 표면처리 | 조치방안 | • 단면보수 |

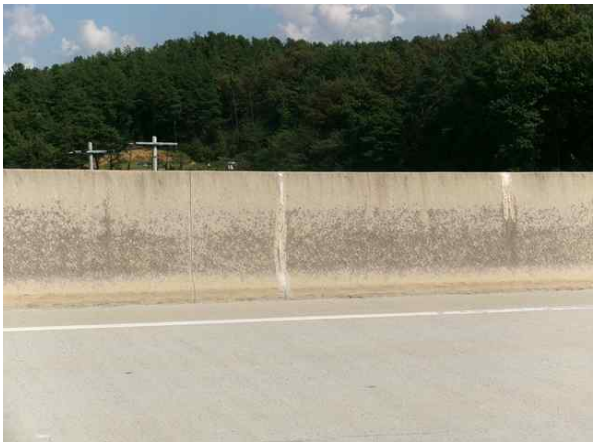
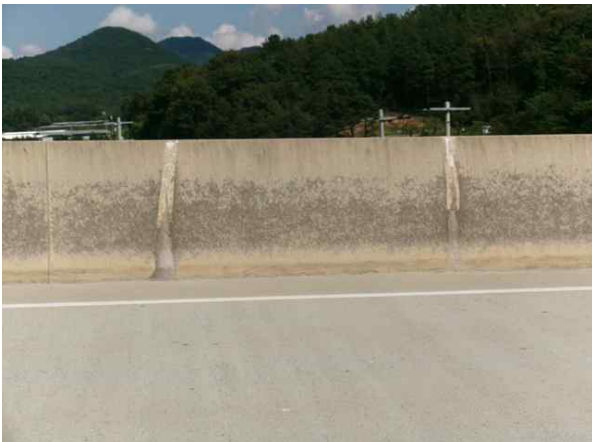
| 손상현황 | • S2 중분대 균열부 백태 (0.1m×1.0m) | 손상현황 | • S2 중분대 균열부 백태 (0.1m×1.0m) |
| 원 인 | • 외부 우수유입 | 원 인 | • 외부 우수유입 |
