## 6. 도개교

### 6.1 시설물의 개요

본 시설물은 경상북도 구미시 도개면 도개리(상주영천고속도로 16.357~16.757km)에 위치한 교량으로 총 연장 400.0m, 폭 24.6m로 시공되어 있다.

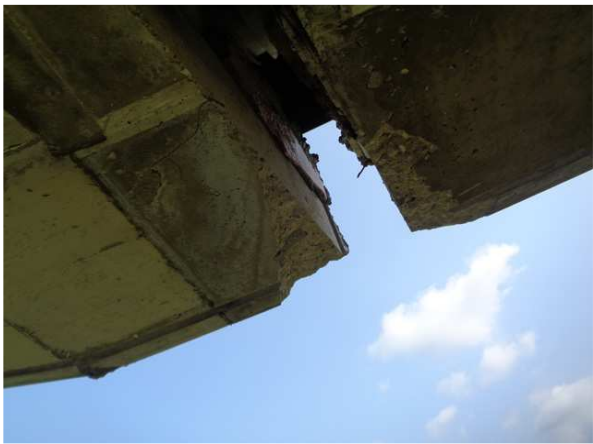
| 손상현황 | • S3 콘크리트 파손(0.5m×0.3m)-금회 | 손상현황 | • S3 파손(0.5m×0.3m)-21년 |
| 원 인 | • 시공시 외부충격 | 원 인 | • 시공시 외부충격 |

- 바닥판하면은 파손이 발생하였고, 손상부는 시공시 외부 충격, 거푸집 조기탈형 등에 의한 손상으로 추정되며, 부재의 내구성 확보 차원의 단면보수 등의 유지관리가 요구된다.

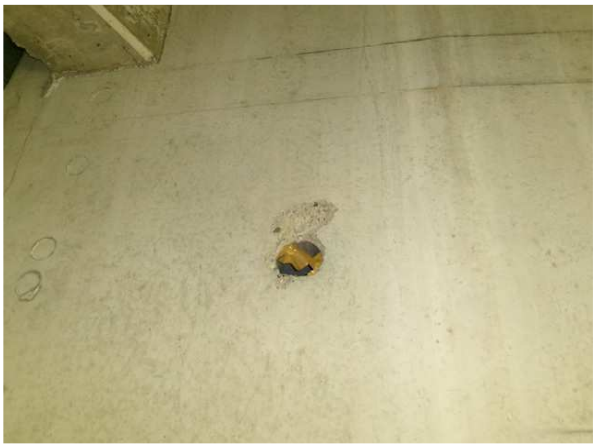
| 손상현황 | • S1-G5 인양홀파손(0.1m×0.1m) | 손상현황 | • S1-G9 균열(0.1mm/1.5m) |
| 원 인 | • 시공시 거더 인양시 발생 | 원 인 | • 건조수축, 공용중 열화 등 |

| 조치방안 | • 단면보수 | 조치방안 | • 표면보수 |

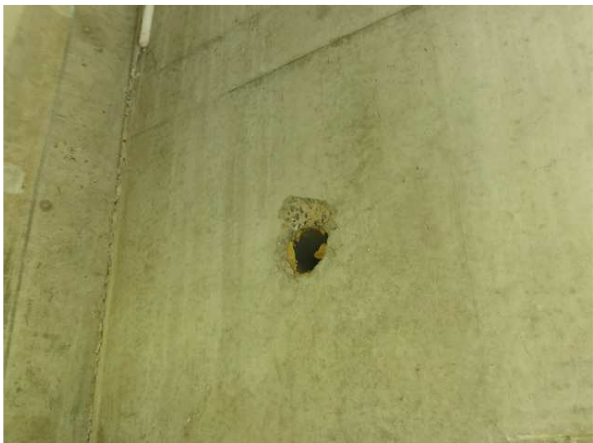
| 손상현황 | • S1-G9 인양홀박락(0.2m×0.2m) | 손상현황 | • S2-G6 인양홀박락(0.2m×0.3m) |
| 원 인 | • 시공시 거더 인양시 발생 | 원 인 | • 시공시 거더 인양시 발생 |

| 조치방안 | • 단면보수 | 조치방안 | • 단면보수 |

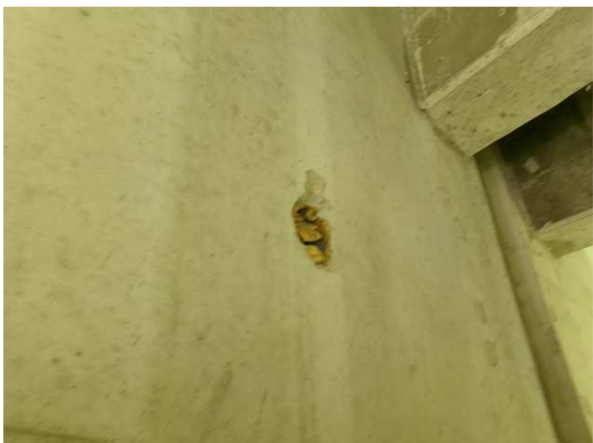
| 손상현황 | • S3-G6 인양홀박락(0.2m×0.2m) | 손상현황 | • S6-G8 파손(0.2m×0.2m) |
| 원 인 | • 시공시 거더 인양시 발생 | 원 인 | • 시공시 외부충격 |

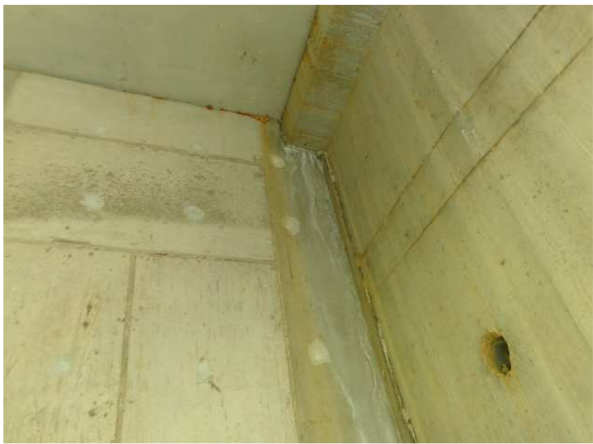
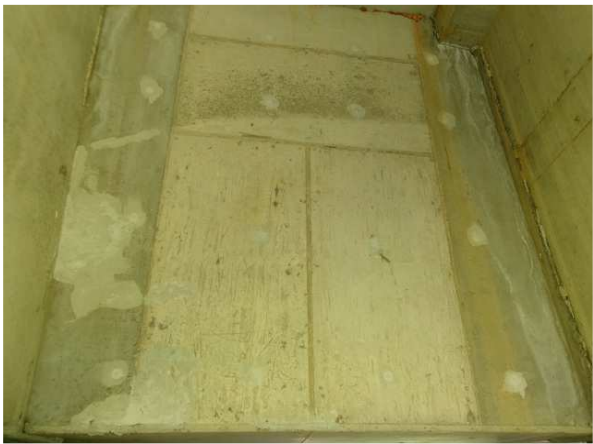
| 손상현황 | • S8 백태(0.2m×0.2m) | 손상현황 | • S8 백태(0.2m×0.2m) |
| 원 인 | • 외부 우수유입 등 | 원 인 | • 외부 우수유입 등 |

- 가로보에 발생한 백태는 외부 우수유입에 의한 손상으로 부재의 내구성 확보 차원의 표면처리 등의 유지관리가 요구된다.

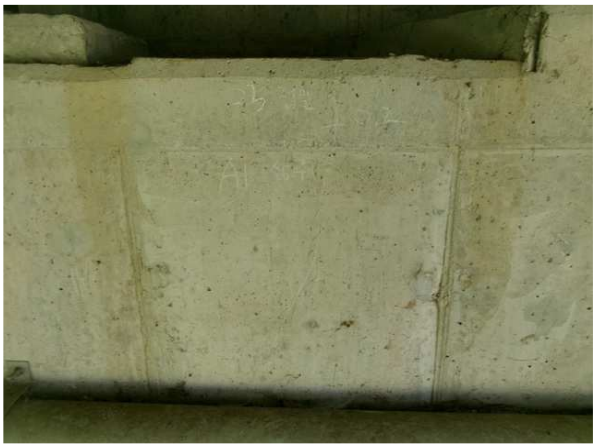
| 손상현황 | • A1 균열(0.2mm/0.5m) | 손상현황 | • A1 균열(0.2mm/1.0m) |
| 원 인 | • 건조수축, 공용중 열화 등 | 원 인 | • 건조수축, 공용중 열화 등 |

| 조치방안 | • 표면보수 | 조치방안 | • 표면보수 |

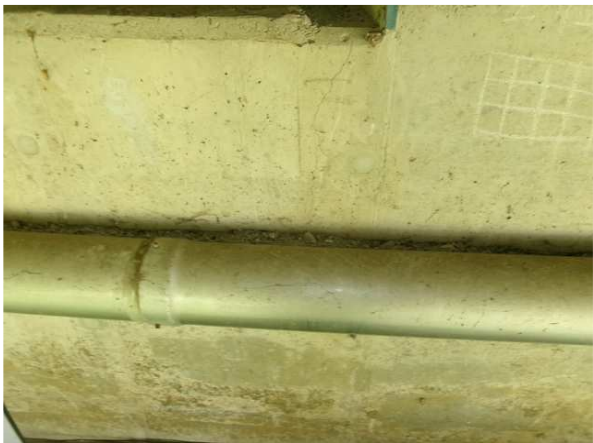
| 손상현황 | • A1 균열(0.2mm/1.0m) | 손상현황 | • A1 파손(0.1m×0.1m) |
| 원 인 | • 건조수축, 공용중 열화 등 | 원 인 | • 외부 충격 |

| 조치방안 | • 표면보수 | 조치방안 | • 단면보수 |

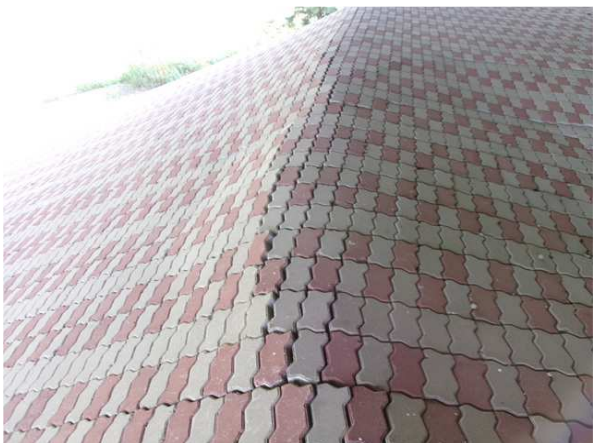
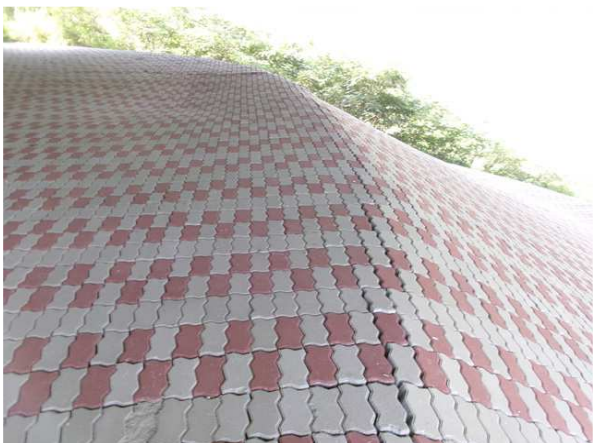
| 손상현황 | • A1 법면 블록 밀림 | 손상현황 | • A1 법면 블록 밀림 |
| 원 인 | • 우수유입, 침하, 공용중 열화 등 | 원 인 | • 우수유입, 침하, 공용중 열화 등 |

| 조치방안 | • 주의관찰 | 조치방안 | • 주의관찰 |

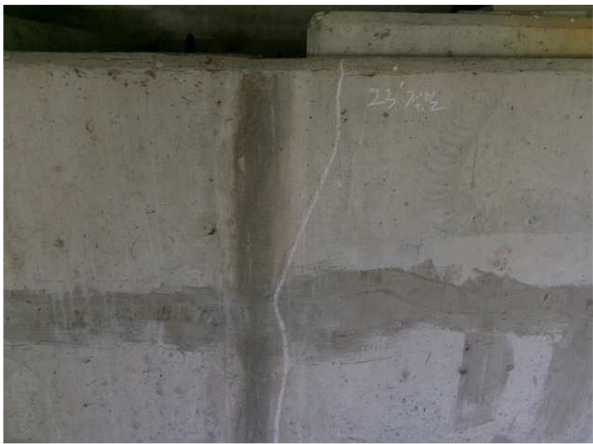
| 손상현황 | • A2 균열(0.2mm/1.0m) | 손상현황 | • A2 균열(0.3mm/2.0m) |
| 원 인 | • 건조수축, 공용중 열화 등 | 원 인 | • 건조수축, 공용중 열화 등 |

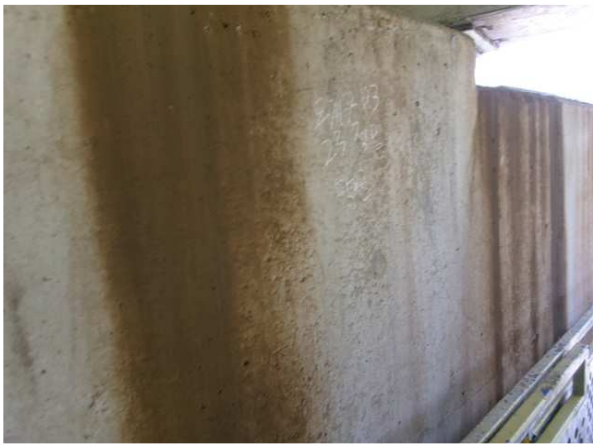
| 손상현황 | • P3 망상균열(1.5m×2.0m) | 손상현황 | • P3 재료분리(1.0m×0.4m) |
| 원 인 | • 건조수축, 공용중 열화 등 | 원 인 | • 다짐미흡, 거푸집 조기탈형 등 |

| 조치방안 | • 표면보수 | 조치방안 | • 단면보수 |

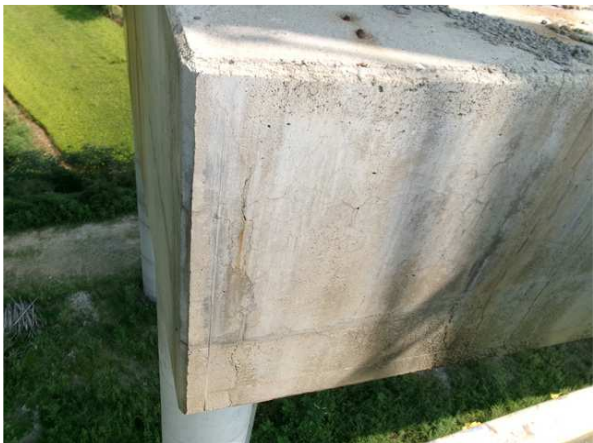
| 손상현황 | • P6 균열(0.2mm/1.0m) | 손상현황 | • P6 누수오염(0.5m×2.0m) |
| 원 인 | • 건조수축, 공용중 열화 등 | 원 인 | • 외부 우수유입 |

| 조치방안 | • 표면보수 | 조치방안 | • 표면처리 |

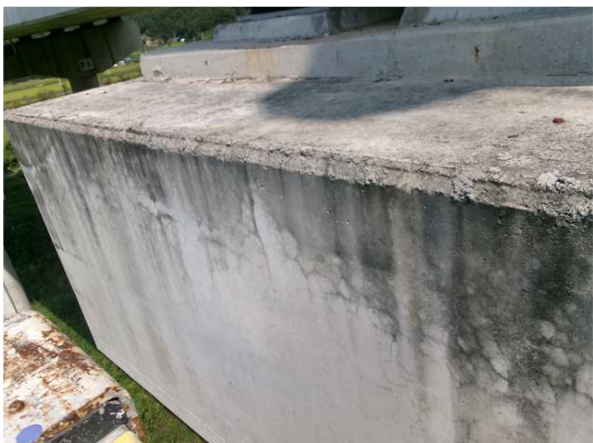
| 손상현황 | • P7 망상균열(2.0m×1.0m) | 손상현황 | • P7 백태(0.5m×0.5m) |
| 원 인 | • 건조수축, 공용중 열화 등 | 원 인 | • 외부 우수유입 |

| 조치방안 | • 표면보수 | 조치방안 | • 표면처리 |

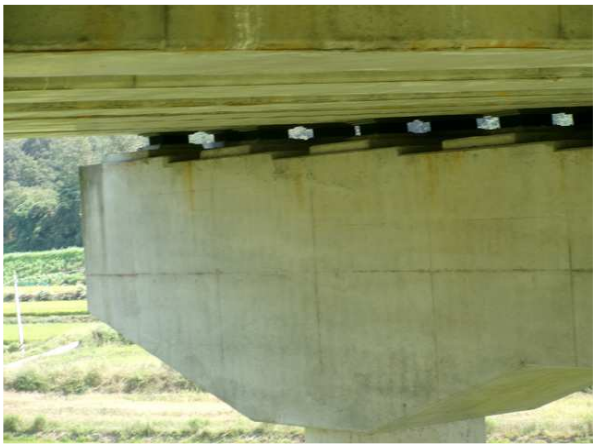
| 손상현황 | • P7 재료분리(7.0m×0.3m) | 손상현황 | • P8 균열(0.2mm/1.0m) |
| 원 인 | • 다짐미흡, 거푸집 조기탈형 등 | 원 인 | • 건조수축, 공용중 열화 등 |

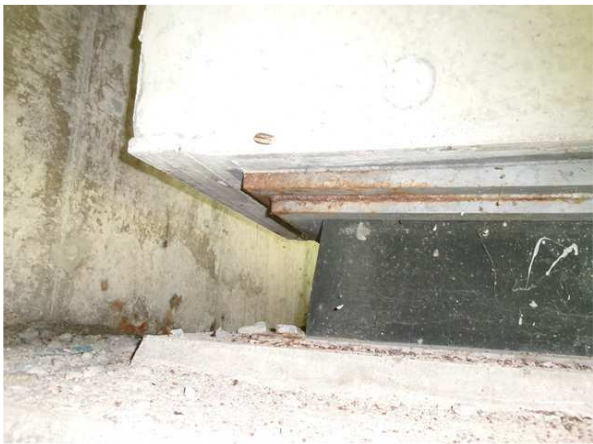
| 손상현황 | • A1-Sh5 플레이트 부식 | 손상현황 | • A2-Sh2 몰탈 균열(0.2mm/0.1m) |
| 원 인 | • 외부 우수유입 | 원 인 | • 건조수축 등 |

| 조치방안 | • 재도장 | 조치방안 | • 표면처리 |

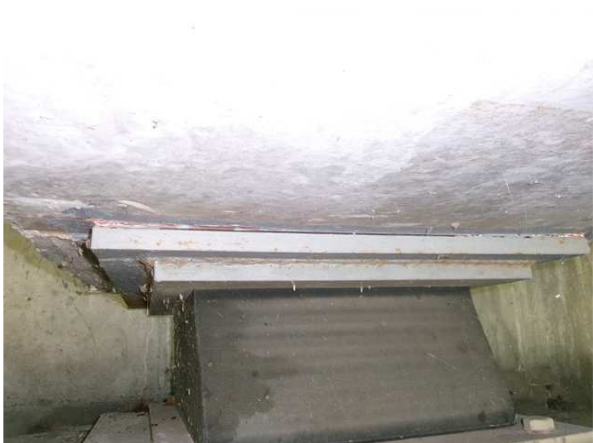
| 손상현황 | • A2-Sh5 플레이트 들뜸 | 손상현황 | • A2-Sh6 몰탈 균열(0.2mm/0.1m) |
| 원 인 | • 시공미흡 | 원 인 | • 건조수축 등 |

| 조치방안 | • 주의관찰 | 조치방안 | • 표면처리 |

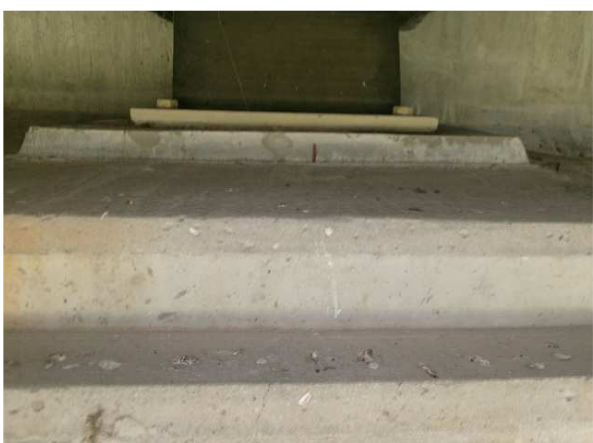
| 손상현황 | • A2-Sh8 받침 균열(0.2mm/0.2m) | 손상현황 | • A2-Sh9 플레이트 들뜸 |
| 원 인 | • 건조수축 등 | 원 인 | • 시공미흡 |

| 조치방안 | • 표면처리 | 조치방안 | • 주의관찰 |

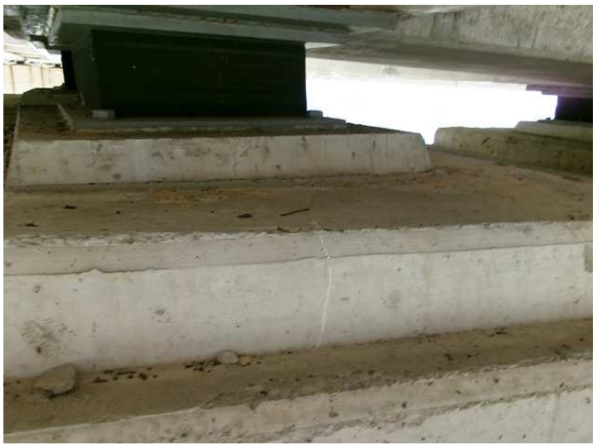
| 손상현황 | • P2-Sh5 받침 균열(0.1mm/0.5m) | 손상현황 | • P2-Sh8 받침 균열(0.1mm/0.3m) |
| 원 인 | • 건조수축 등 | 원 인 | • 건조수축 등 |

| 조치방안 | • 표면처리 | 조치방안 | • 표면처리 |

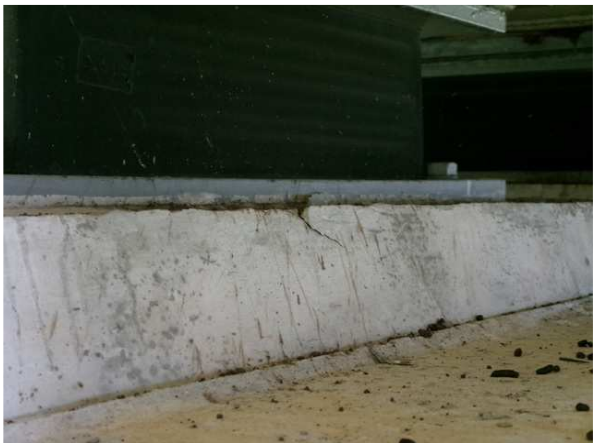
| 손상현황 | • P2-Sh8 플레이트 들뜸 | 손상현황 | • P3-Sh7 플레이트 부식 |
| 원 인 | • 시공미흡 | 원 인 | • 외부 우수유입 |

| 조치방안 | • 주의관찰 | 조치방안 | • 재도장 |

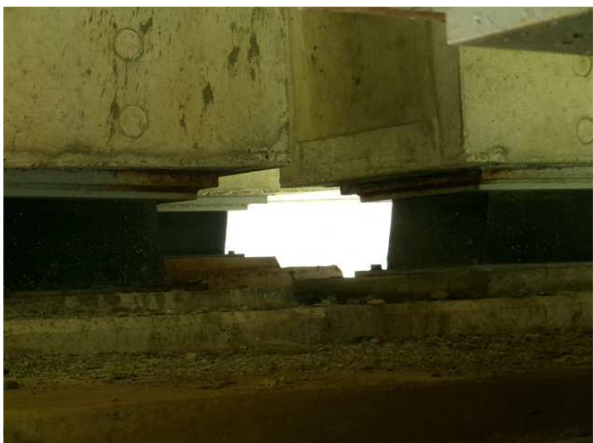
| 손상현황 | • P3-Sh14 플레이트 부식 | 손상현황 | • P5-Sh5 재료분리(0.5m×0.5m) |
| 원 인 | • 외부 우수유입 | 원 인 | • 다짐미흡, 거푸집 조기탈영 등 |

| 조치방안 | • 재도장 | 조치방안 | • 단면보수 |

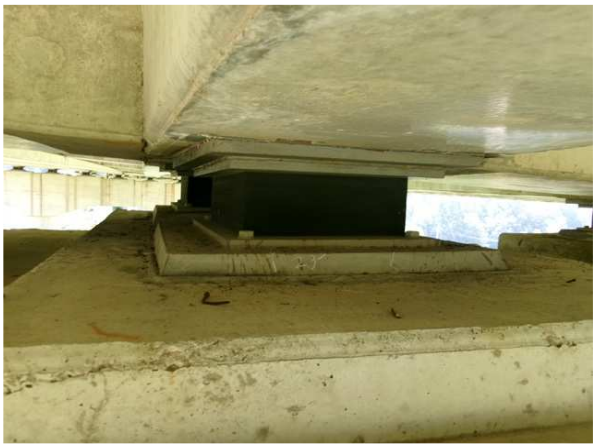
| 손상현황 | • P5-Sh6 몰탈 균열(0.1mm/0.2m) | 손상현황 | • P5-Sh9 재료분리, 철근노출 |
| 원 인 | • 건조수축 등 | 원 인 | • 다짐미흡, 거푸집 조기탈영, 피복부족 |

| 조치방안 | • 표면처리 | 조치방안 | • 단면보수+방청 |

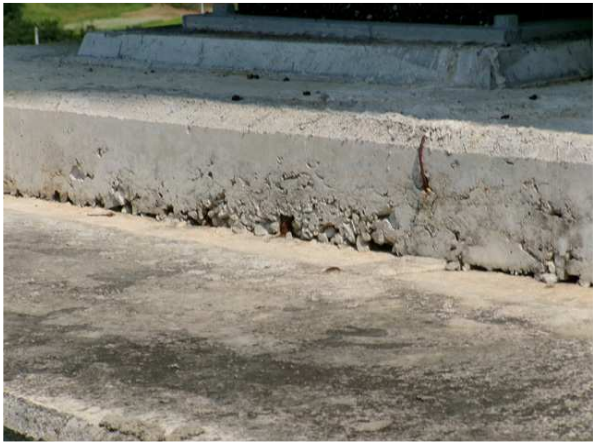
| 손상현황 | • P5-Sh9 재료분리, 철근노출 | 손상현황 | • P6-Sh5 플레이트 부식 |
| 원 인 | • 다짐미흡, 거푸집 조기탈영, 피복부족 | 원 인 | • 외부 우수유입 |

| 조치방안 | • 단면보수+방청 | 조치방안 | • 재도장 |

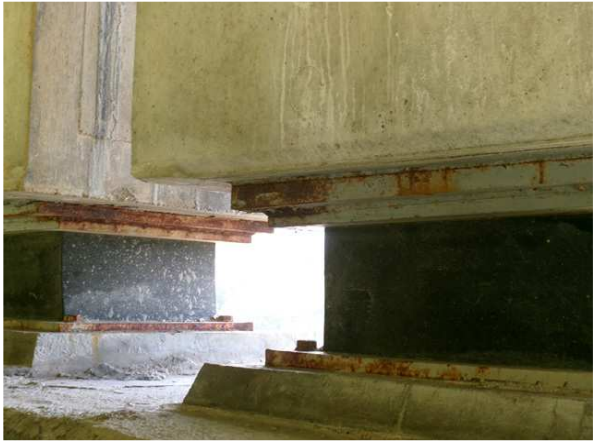
| 손상현황 | • P6-Sh9 플레이트 부식 | 손상현황 | • P6-Sh8 박락(0.1m×0.2m) |
| 원 인 | • 외부 우수유입 | 원 인 | • 외부 충격 |

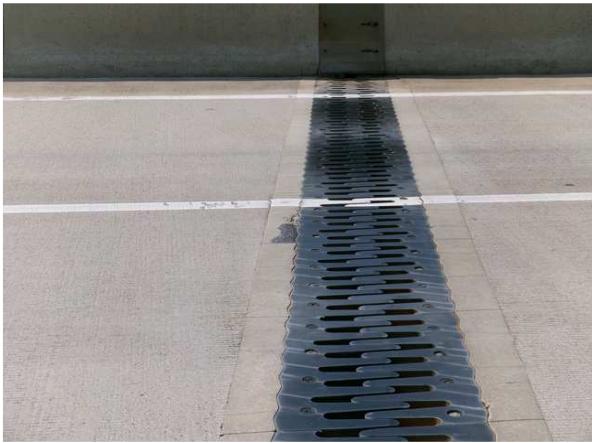
| 손상현황 | • P3 후타재 파손(0.1m×0.2m) | 손상현황 | • P3 후타재 파손(0.1m×1.0m) |
| 원 인 | • 중차량, 공용중 열화 등 | 원 인 | • 중차량, 공용중 열화 등 |

| 조치방안 | • 표면처리 | 조치방안 | • 표면처리 |

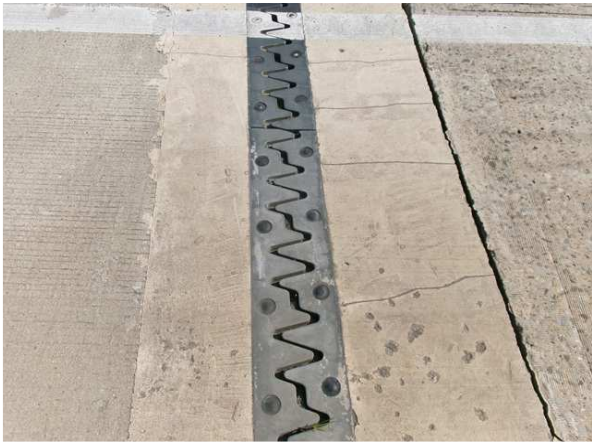
| 손상현황 | • A2 후타재 망상균열(0.5m×1.0m) | 손상현황 | • A2 후타재 망상균열(0.5m×5.0m) |
| 원 인 | • 초기 건조수축 등 | 원 인 | • 초기 건조수축 등 |

| 조치방안 | • 표면처리 | 조치방안 | • 표면처리 |

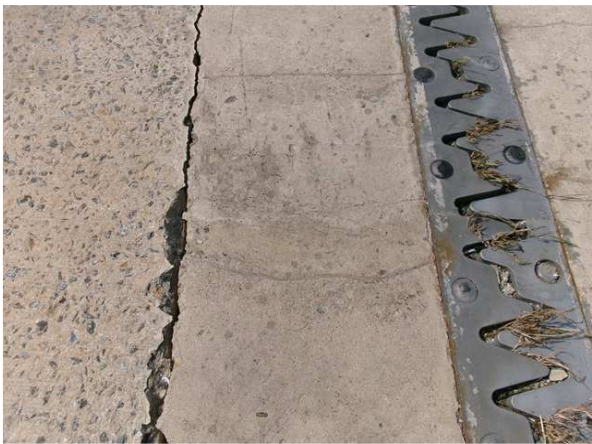
| 손상현황 | • A2 후타재 균열(0.2mm) | 손상현황 | • A2 후타재 이격(8.0m) |
| 원 인 | • 초기 건조수축 등 | 원 인 | • 접속부 침하 |

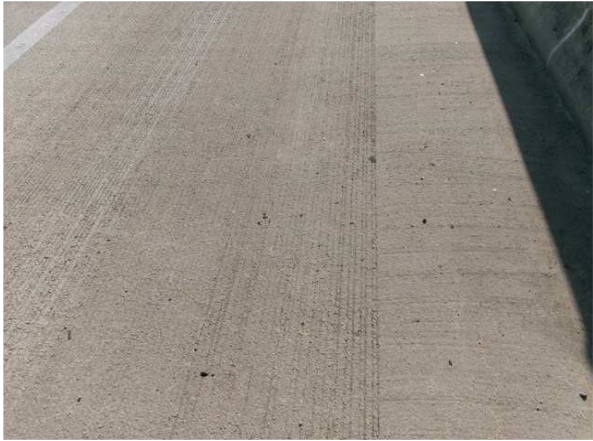
| 손상현황 | • S1 망상균열(10.0m×5.0m) | 손상현황 | • S2 망상균열(5.0m×2.0m) |
| 원 인 | • 건조수축, 공용중 열화 | 원 인 | • 건조수축, 공용중 열화 |

| 조치방안 | • 주의관찰 | 조치방안 | • 주의관찰 |

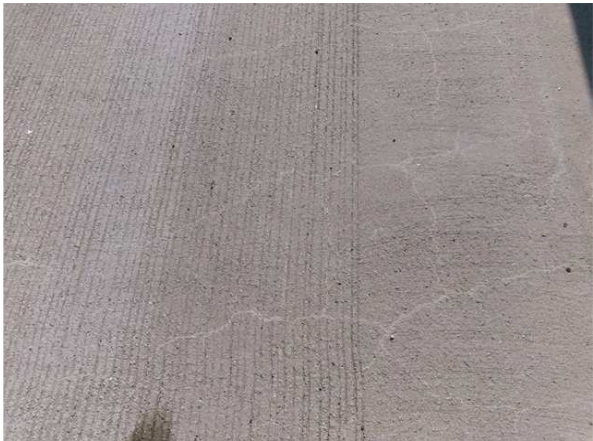
| 손상현황 | • S2 망상균열(5.0m×2.0m) | 손상현황 | • S3 망상균열(5.0m×2.0m) |
| 원 인 | • 건조수축, 공용중 열화 | 원 인 | • 건조수축, 공용중 열화 |

| 조치방안 | • 주의관찰 | 조치방안 | • 주의관찰 |

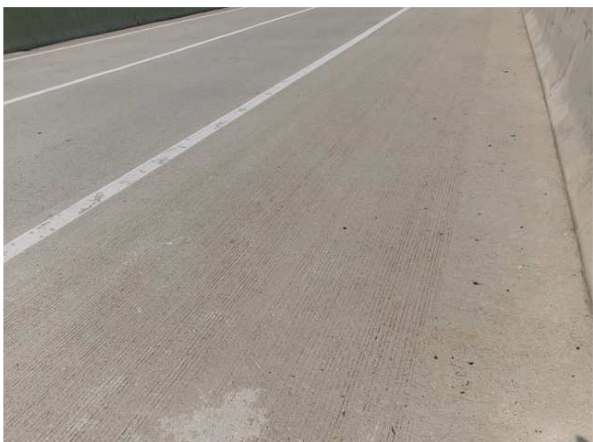
| 손상현황 | • S6 망상균열(5.0m×2.0m) | 손상현황 | • S7 망상균열(5.0m×2.0m) |
| 원 인 | • 건조수축, 공용중 열화 | 원 인 | • 건조수축, 공용중 열화 |

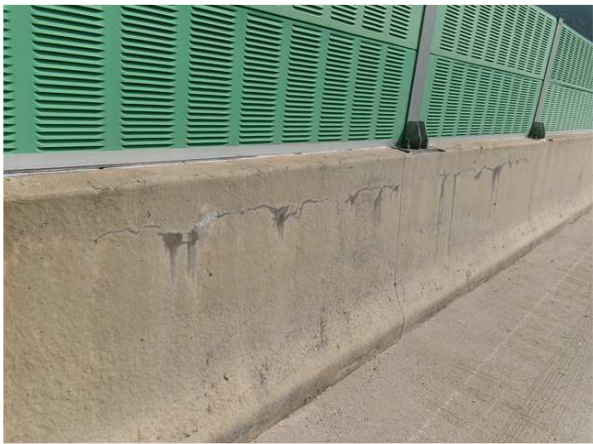
| 손상현황 | • S1 균열부백태 (0.1m×4.0m) | 손상현황 | • S1 균열부백태 (0.2m×1.0m) |
| 원 인 | • 외부 우수유입 | 원 인 | • 외부 우수유입 |

| 조치방안 | • 표면처리 | 조치방안 | • 표면처리 |

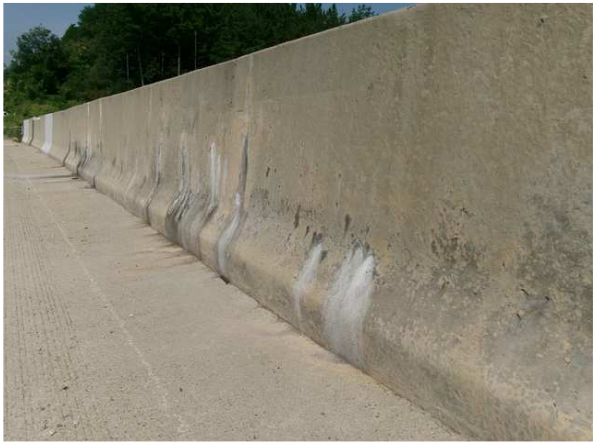
| 손상현황 | • S1 백태 (0.2m×0.3m) | 손상현황 | • S2 균열부 백태 (0.2m×1.0m) |
| 원 인 | • 외부 우수유입 | 원 인 | • 외부 우수유입 |

| 조치방안 | • 표면처리 | 조치방안 | • 표면처리 |

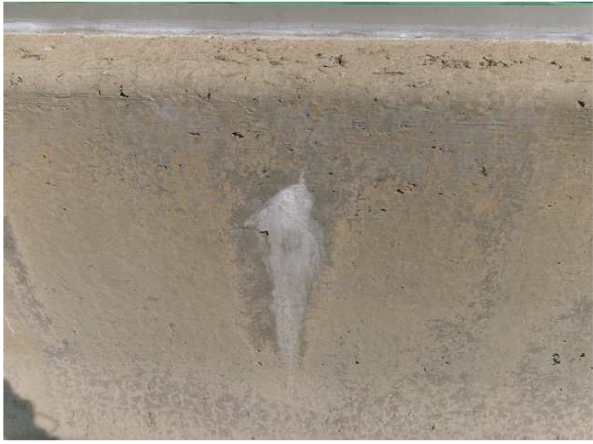
| 손상현황 | • S2 백태 (0.1m×0.2m) | 손상현황 | • S4 균열부백태 (0.2m×1.0m) |
| 원 인 | • 외부 우수유입 | 원 인 | • 외부 우수유입 |

| 조치방안 | • 표면처리 | 조치방안 | • 표면처리 |

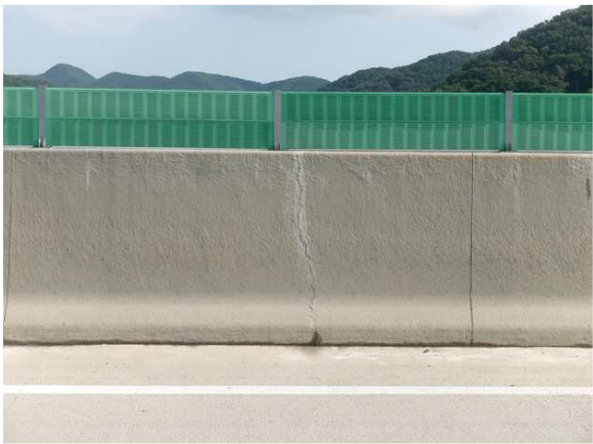
| 손상현황 | • S5 망상균열(20.0m×1.0m) | 손상현황 | • S6 중분대 균열(0.2mm/1.0m) |
| 원 인 | • 건조수축 | 원 인 | • 건조수축 |

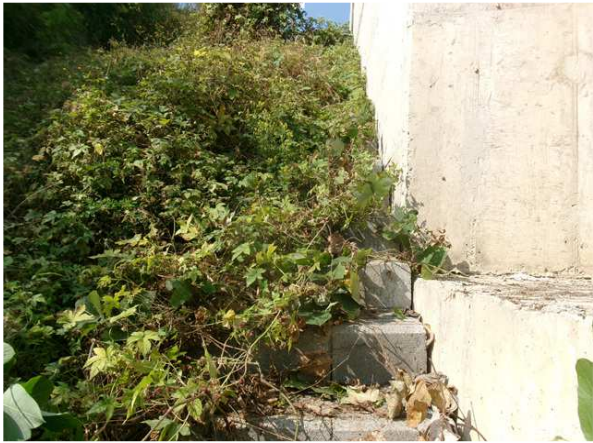
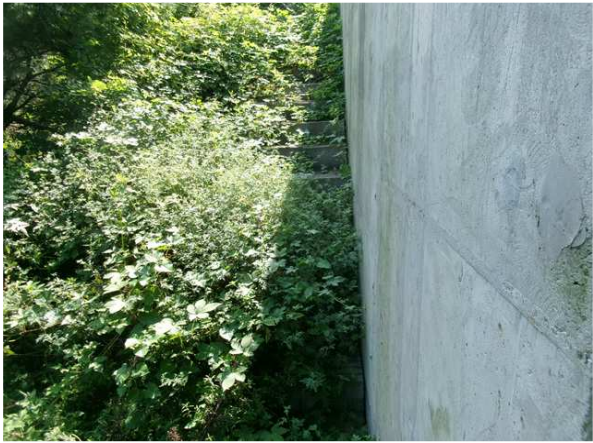
| 손상현황 | • 점검계단 상태양호 | 손상현황 | • 점검계단 상태양호 |
