## 7. 신계교

### 7.1 시설물의 개요

본 시설물은 대구광역시 군위군 소보면 신계리(상주영천고속도로 28.734~28.909km)에 위치한 교량으로 총 연장 175.0m, 폭 24.5m로 시공되어 있다.

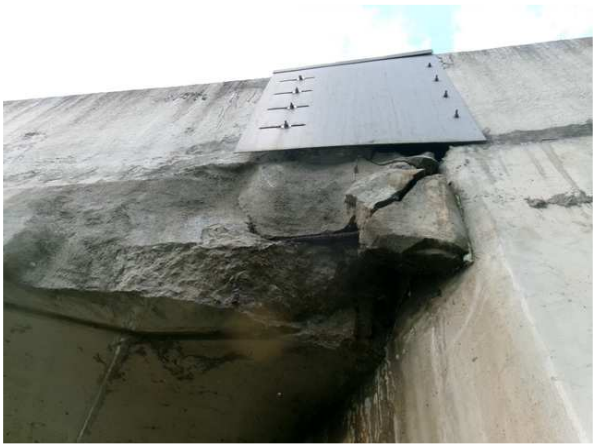
| 손상현황 | • S1 파손 및 철근노출(1.5m×0.5m) | 손상현황 | • S1 파손 및 철근노출(1.5m×0.5m) |
| 원 인 | • 부분 협착 | 원 인 | • 부분 협착 |

| 조치방안 | • 단면보수 | 조치방안 | • 단면보수 |
