## 8. 산호교

### 8.1 시설물의 개요

본 시설물은 대구광역시 군위군 소보면 서경리(상주영천고속도로 30.623~30.983km)에 위치한 교량으로서 총 연장 360.0m, 폭 24.3m, 왕복 4차로로 시공되어 있다.

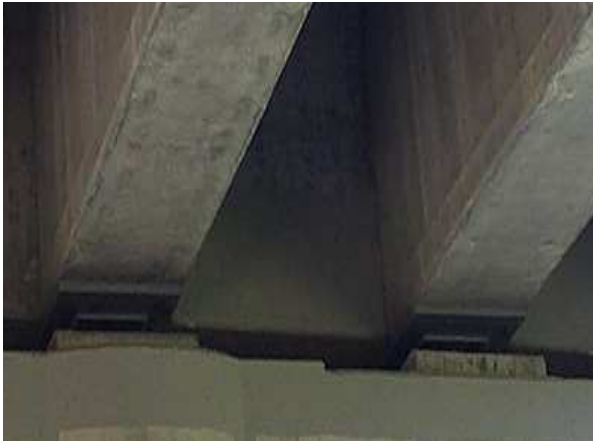
| 손상현황 | • S9 G2~G3 재료분리 보수현황 | 손상현황 | • S6 G4~G5 재료분리 보수현황 |
| 원 인 | • 상태양호 | 원 인 | • 상태양호 |

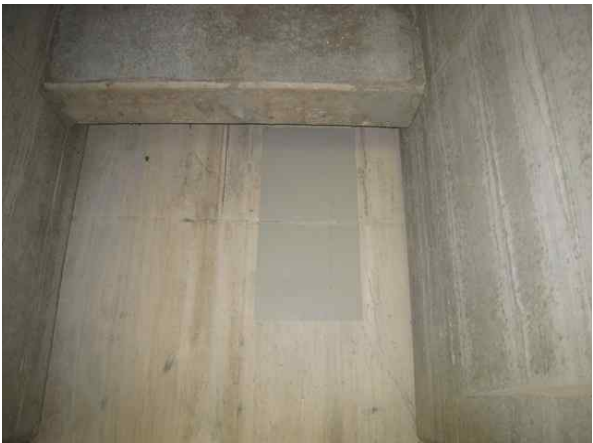
| 손상현황 | • A1 교대 상태양호 | 손상현황 | • A2 교대 백태 보수현황 |

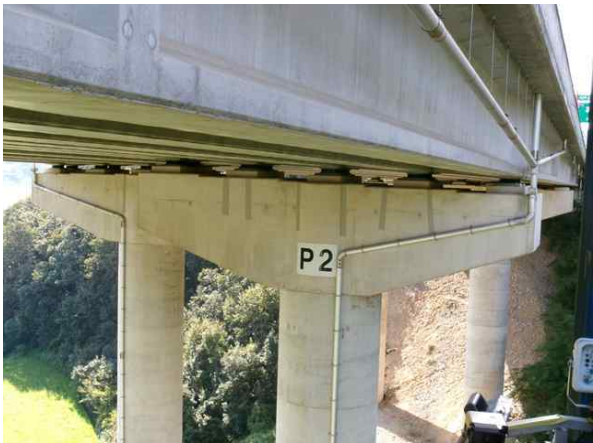
| 손상현황 | • P2 교각 균열 보수현황 | 손상현황 | • P3 교각 균열 보수현황 |
| 원 인 | • 상태양호 | 원 인 | • 상태양호 |

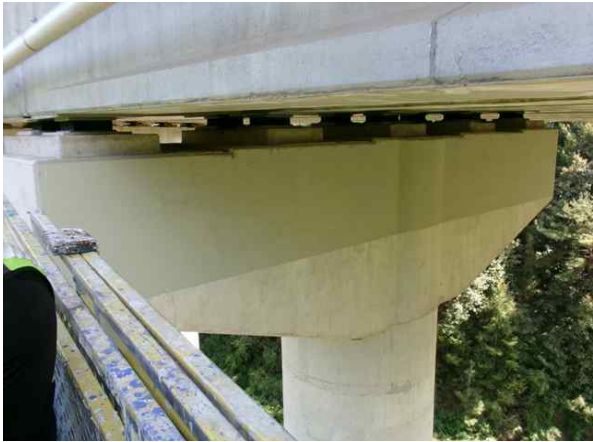
| 손상현황 | • P5 교각 망상균열 보수현황 | 손상현황 | • P6 교각 균열 보수현황 |
| 원 인 | • 상태양호 | 원 인 | • 상태양호 |

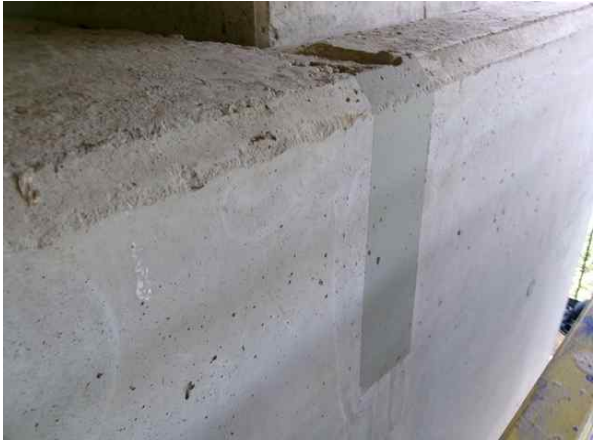
| 손상현황 | • P7 교각 균열 보수현황 | 손상현황 | • P8 교각 표면박리 보수현황 |
| 원 인 | • 상태양호 | 원 인 | • 상태양호 |

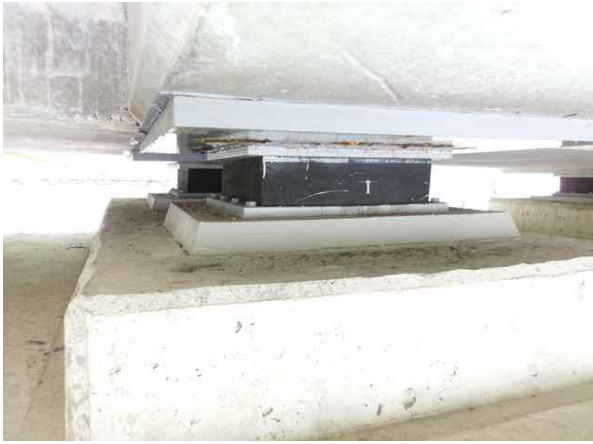
| 손상현황 | • P4-Sh9 무수축물탈균열 보수현황 | 손상현황 | • P7-Sh10 받침콘크리트재료분리 보수현황 |
| 원 인 | • 상태양호 | 원 인 | • 상태양호 |

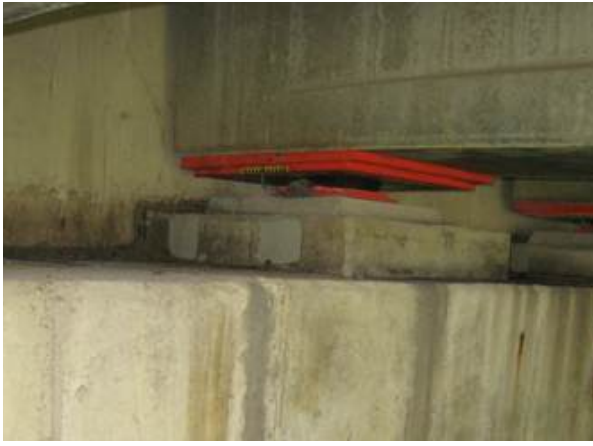
| 손상현황 | • A2-Sh3 받침콘크리트부식 보수현황 | 손상현황 | • P4-Sh10 Plate부식(10EA) |
| 원 인 | • 상태양호 | 원 인 | • 신축이음 하부 우수유입 |

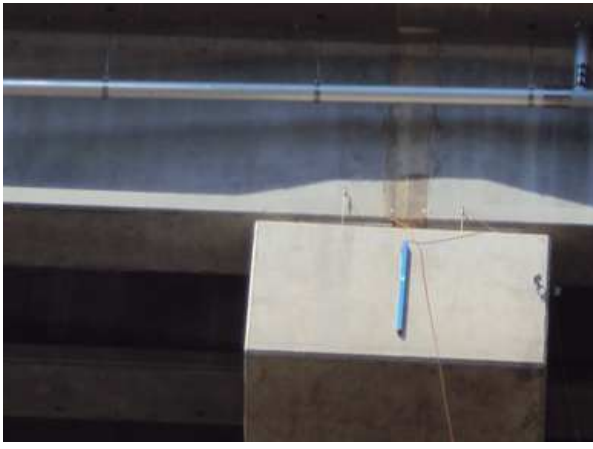
| 손상현황 | • S4-G5 거더 박락 보수 | 손상현황 | • 거더 상태양호 |
| 원 인 | • 상태양호 | 원 인 | — |

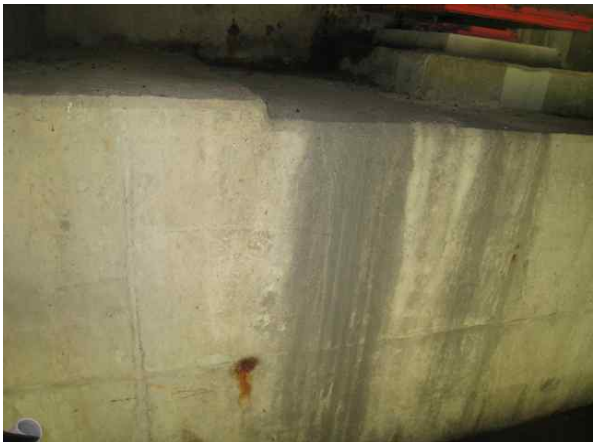
| 손상현황 | • A2 누수흔적 (0.5m×1.0m) | 손상현황 | • A2 균열, 균열부백태 보수현황 |
| 원 인 | • 신축이음 하부 누수, 마감불량 | 원 인 | • 상태양호 |

| 조치방안 | • 표면처리 | 조치방안 | — |

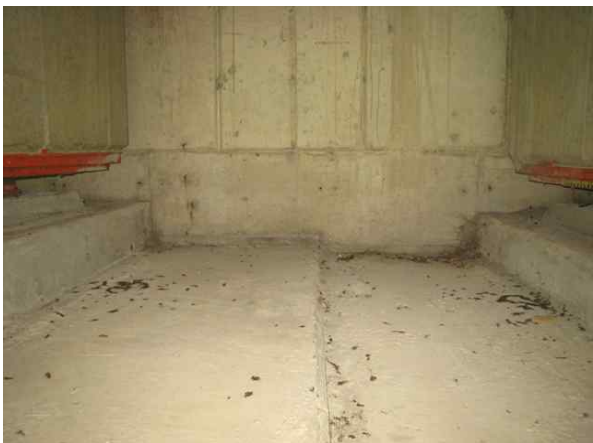
| 손상현황 | • A2 페콘크리트퇴적 정비현황 | 손상현황 | • A2 누수흔적 일부 보수현황 |
| 원 인 | • 상태양호 | 원 인 | • 상태양호 |

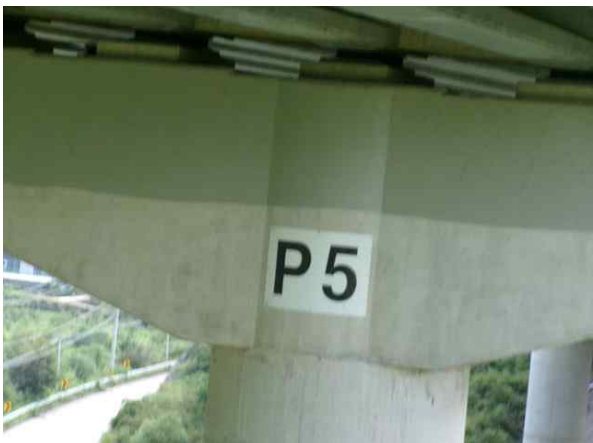
| 손상현황 | • P5 균열 보수현황 | 손상현황 | • P7 균열 보수현황 |
| 원 인 | • 상태양호 | 원 인 | • 상태양호 |

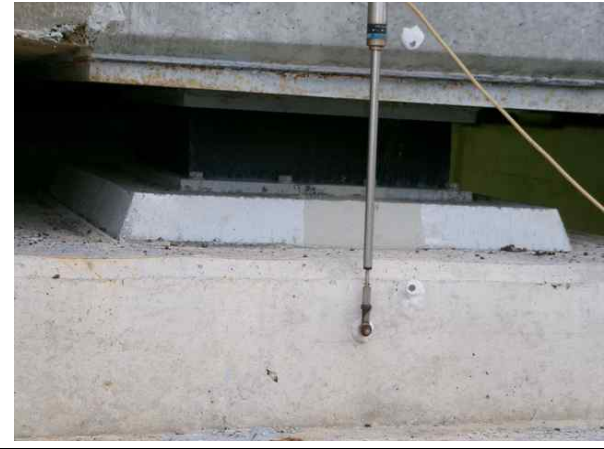
| 손상현황 | • P4-Sh10 무수축몰탈균열 보수현황 | 손상현황 | • P3-Sh4 받침콘크리트균열 보수현황 |
| 원 인 | • 상태양호 | 원 인 | • 상태양호 |

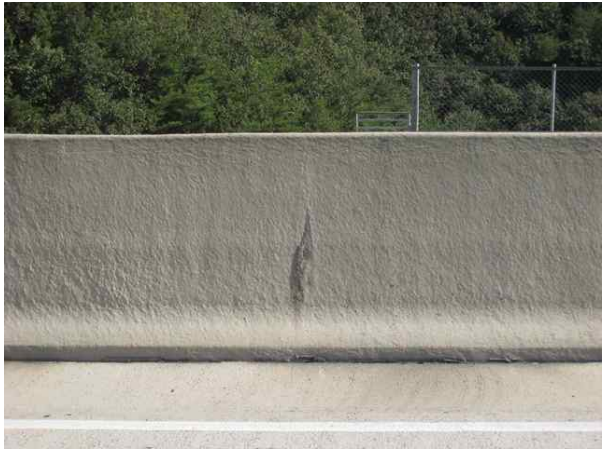
| 손상현황 | • S5 중분대 균열(0.2mm/1.0m*5EA) | 손상현황 | • S4 중분대 파손(3.0m×1.0m) |
| 원 인 | • 건조수축, 거푸집 조기탈거 등 | 원 인 | • 외부충격 등 |
