## 9. 오로교

### 9.1 시설물의 개요

본 시설물은 경상북도 구미시 장천면 오로리(상주영천고속도로 36.763~37.148km)에 위치한 교량으로서 총 연장 385.0m, 폭 25.4m, 왕복 4차로로 시공되어 있다.

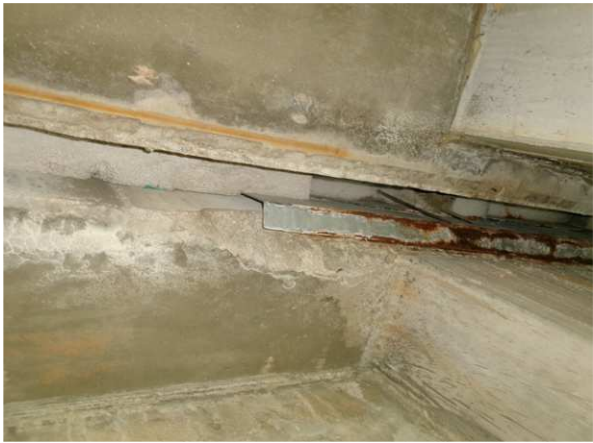
| 손상현황 | • S4 파손(0.1m×0.4m) | 손상현황 | • S8 재료분리(0.2m×0.2m) |
| 원 인 | • 시공미흡, 물리적 충격 등 | 원 인 | • 시공미흡, 다짐미흡 등 |

| 조치방안 | • 단면보수 | 조치방안 | • 단면보수 |

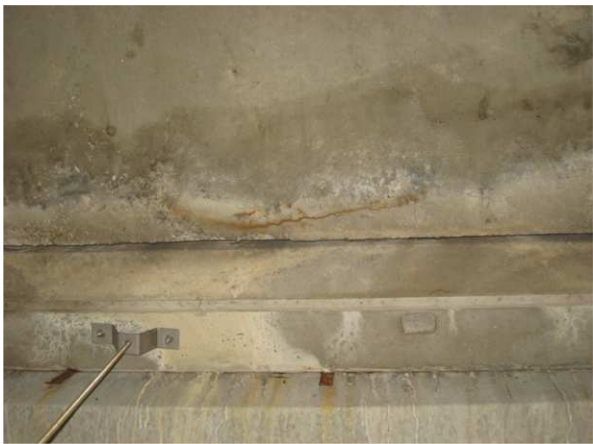
| 손상현황 | • S11 균열(0.3mm/0.5m) | 손상현황 | • S11 철근노출(L=0.5m) |
| 원 인 | • 건조수축, 거푸집 조기탈형 등 | 원 인 | • 시공미흡 등 |

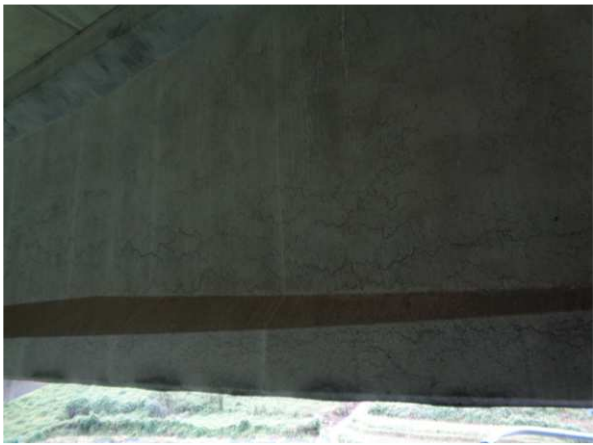
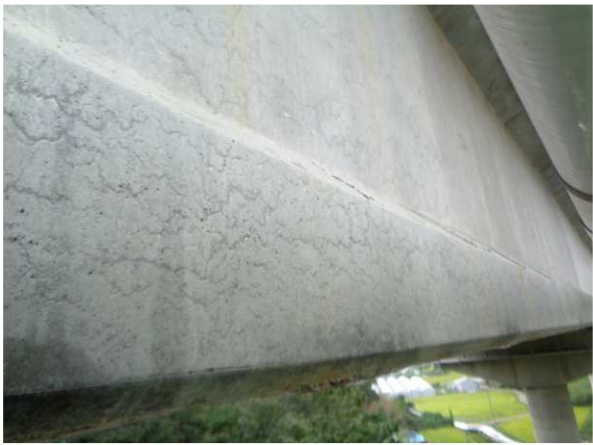
| 손상현황 | • S3-G5 표면불량(30.0m×1.0m) | 손상현황 | • S3-G5 표면불량(30.0m×1.0m) |
| 원 인 | • 시공미흡, 다짐미흡 등 | 원 인 | • 시공미흡, 다짐미흡 등 |

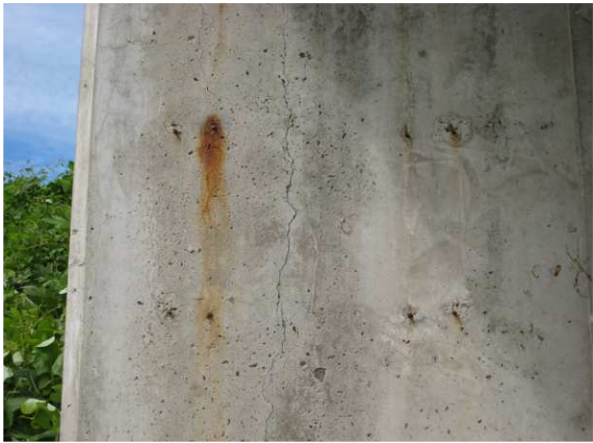
| 손상현황 | • A1 균열(0.3mm/2.5m) | 손상현황 | • A1 백태(0.2m×1.0m) |
| 원 인 | • 건조수축, 거푸집 조기탈형 등 | 원 인 | • 우수유입, 수분침투 등 |

| 조치방안 | • 주입보수 | 조치방안 | • 표면처리 |

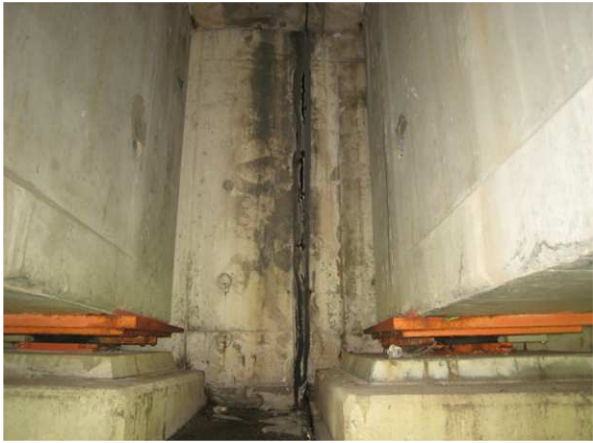
| 손상현황 | • A2 실란트 파손(L=3.0m) | 손상현황 | • A2 백태(0.1m×1.0m) |
| 원 인 | • 공용기간 경과, 우수유입 | 원 인 | • 우수유입, 수분침투 등 |

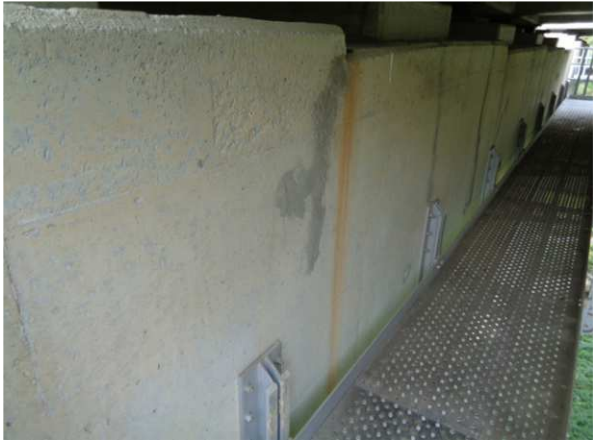
| 손상현황 | • P1 표면박리(10.0m×0.5m) | 손상현황 | • P2 균열(0.2mm/2.0m) |
| 원 인 | • 시공미흡, 다짐미흡 등 | 원 인 | • 건조수축, 거푸집 조기탈형 등 |

| 조치방안 | • 단면보수 | 조치방안 | • 표면처리 |

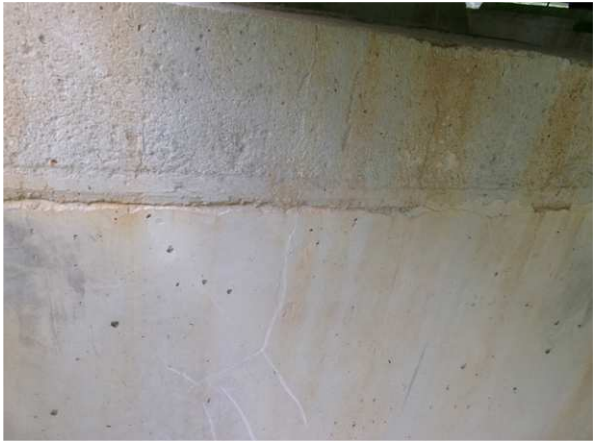
| 손상현황 | • P3 균열(0.2mm/32.0m) | 손상현황 | • P4 균열(0.3mm/3.0m) |
| 원 인 | • 건조수축, 거푸집 조기탈형 등 | 원 인 | • 건조수축, 거푸집 조기탈형 등 |

| 조치방안 | • 표면처리 | 조치방안 | • 주입보수 |

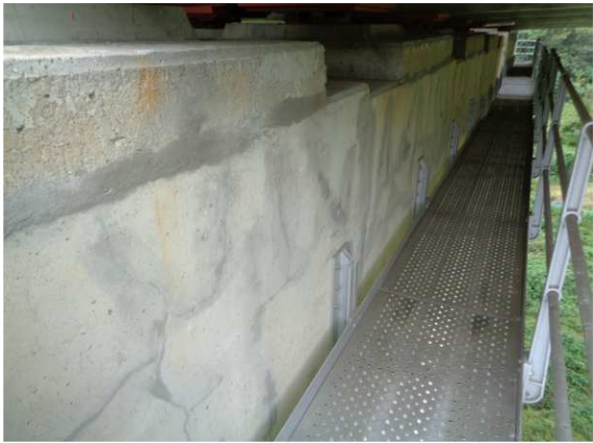
| 손상현황 | • P5 표면불량(10.0m×0.5m) | 손상현황 | • P9 기보수부 상태양호 |
| 원 인 | • 시공미흡, 다짐미흡 등 | 원 인 | — |

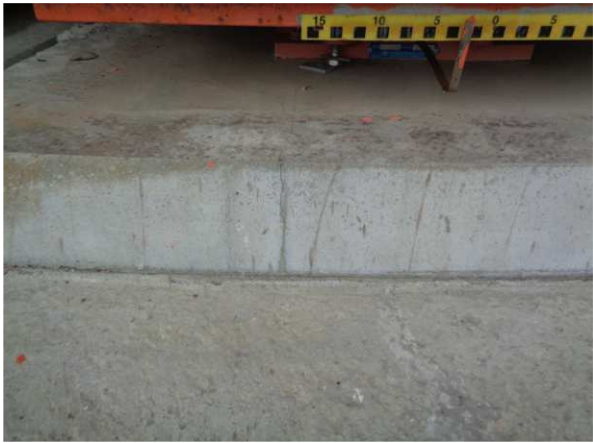
| 손상현황 | • P5-Sh8 몰탈 균열(0.1mm/0.3m) | 손상현황 | • P3-Sh1 받침콘크리트 균열(0.1mm/0.2m) |
| 원 인 | • 건조수축, 온도변화 | 원 인 | • 건조수축, 온도변화 |

| 조치방안 | • 표면처리 | 조치방안 | • 표면처리 |

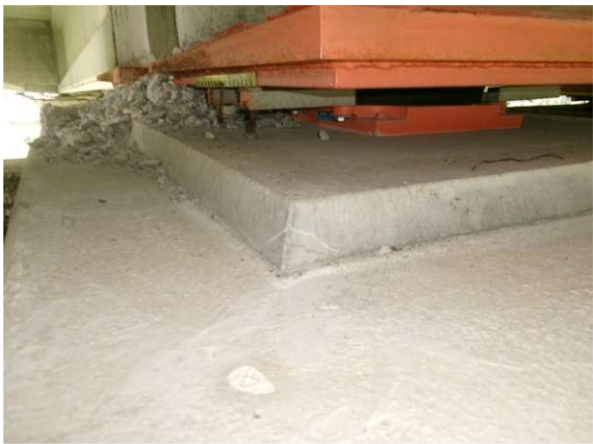
| 손상현황 | • P3-Sh2 몰탈 들뜸(0.1m×0.1m) | 손상현황 | • P5-Sh6~10 받침콘크리트 표면볼랑(1.5m×0.3 ×5EA) |
| 원 인 | • 다짐미흡, 거푸집 조기탈형 등 | 원 인 | • 다짐미흡, 거푸집 조기탈형 등 |

| 조치방안 | • 단면보수 | 조치방안 | • 단면보수 |

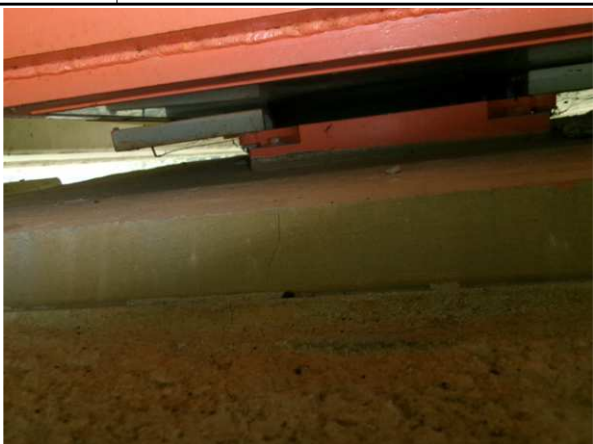
| 손상현황 | • P8-Sh8 몰탈 균열(0.1mm/0.2m) | 손상현황 | • P9-Sh5,10 플레이트 부식 |
| 원 인 | • 건조수축, 온도변화 | 원 인 | • 장기공용, 습기흡착 |

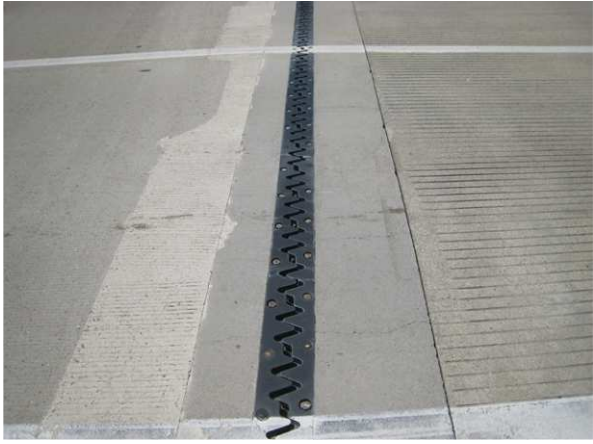
| 손상현황 | • A1 후타재 균열(0.2mm/0.3m ×20EA) | 손상현황 | • P3 이물질퇴적(3.0m) |
| 원 인 | • 건조수축, 장기공용, 차량윤하중 | 원 인 | • 장기공용, 비산먼지퇴적 |

| 조치방안 | • 표면처리 | 조치방안 | • 청소 |

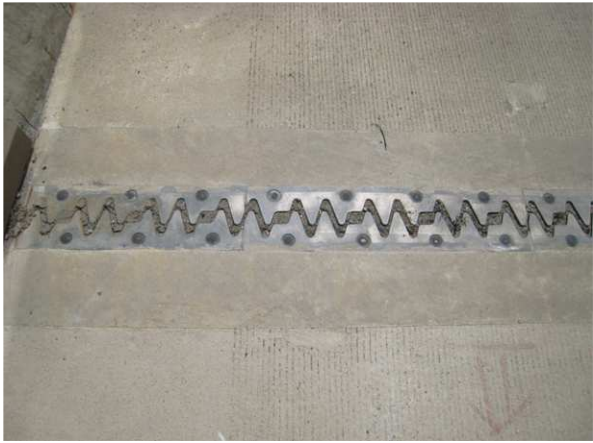
| 손상현황 | • P5 이물질퇴적(3.0m) | 손상현황 | • A2 후타재 균열(0.2mm/0.5m ×6EA) |
| 원 인 | • 장기공용, 비산먼지퇴적 | 원 인 | • 건조수축, 장기공용, 차량윤하중 |

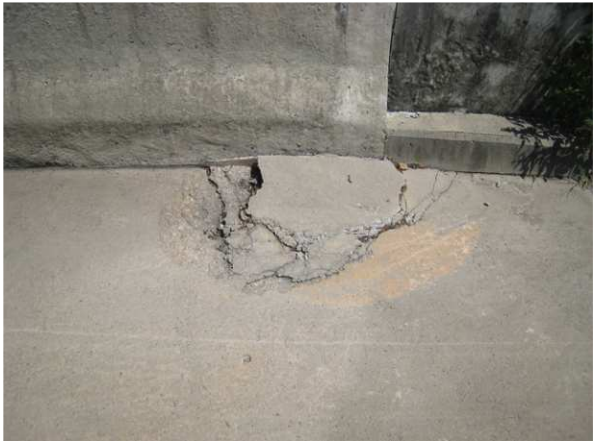
| 손상현황 | • 접속부 파손(1.0m×1.0m) | 손상현황 | • 상태양호 |
| 원 인 | • 침하, 시공미흡 | 원 인 | — |

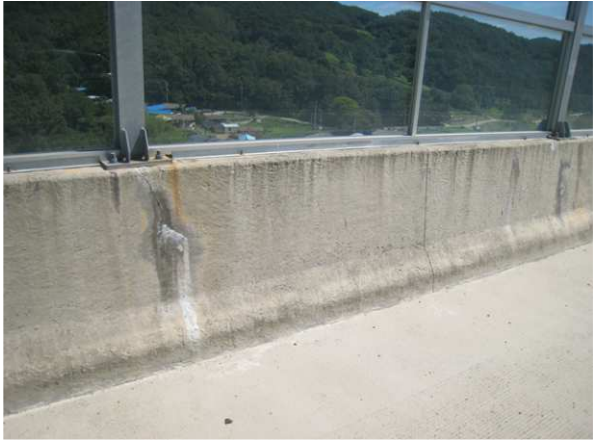
| 손상현황 | • S7 방호벽 백태 (0.1m×0.2m) | 손상현황 | • S11 방호벽 백태 (0.1m×0.2m) |
| 원 인 | • 수분접촉, 장기공용 | 원 인 | • 수분접촉, 장기공용 |

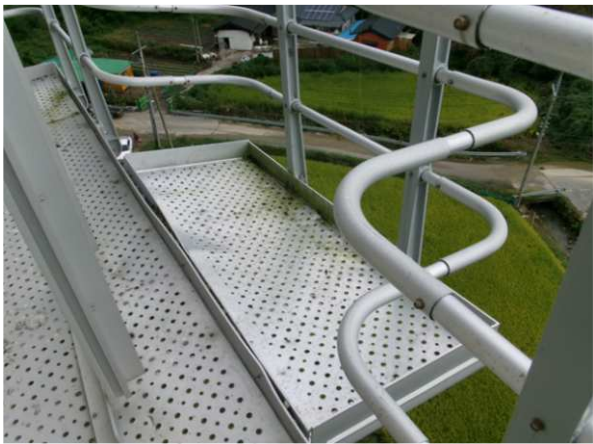
| 손상현황 | • P7 점검로 변형 | 손상현황 | • P8 점검로 변형 |
| 원 인 | • 물리적 충격, 시공미흡 | 원 인 | • 물리적 충격, 시공미흡 |

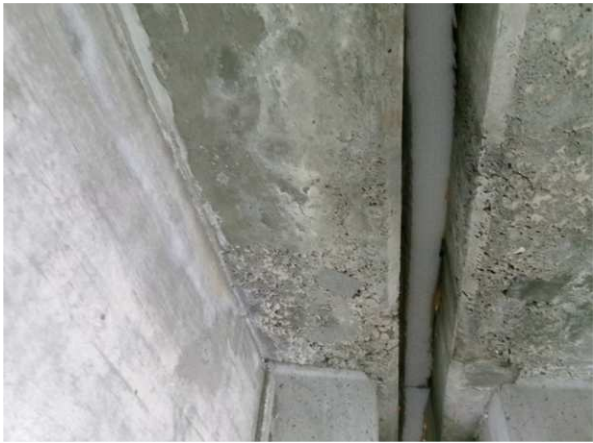
| 손상현황 | • S4 재료분리 (0.3m×8.0m) | 손상현황 | • S4 재료분리 (1.0m×1.0m) |
| 원 인 | • 시공미흡, 다짐미흡 등 | 원 인 | • 시공미흡, 다짐미흡 등 |

| 조치방안 | • 단면보수 | 조치방안 | • 단면보수 |

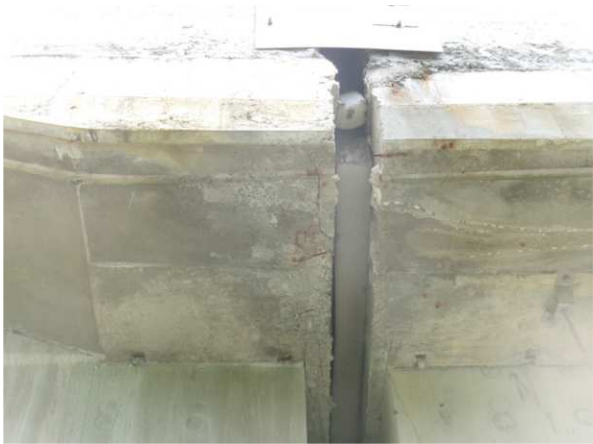
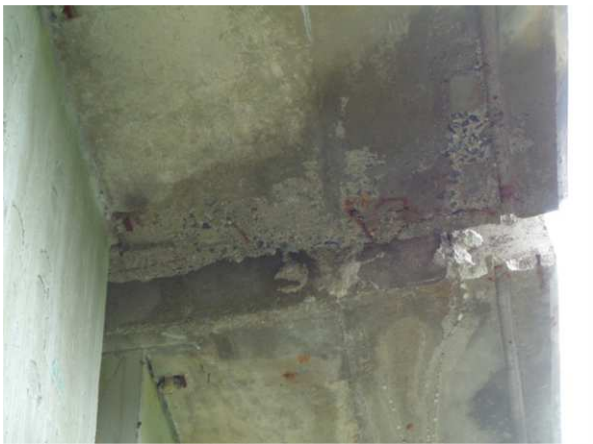
| 손상현황 | • S5 들뜸 (0.2m×0.5m) | 손상현황 | • S5 들뜸 (0.2m×0.5m) |
| 원 인 | • 시공미흡, 다짐미흡 등 | 원 인 | • 시공미흡, 다짐미흡 등 |

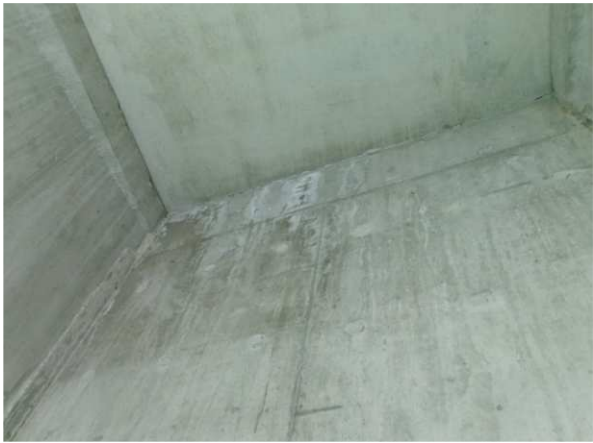
| 손상현황 | • S1 백태(2.0m×1.0m) | 손상현황 | • S7 백태(0.3m×0.5m) |
| 원 인 | • 우수유입, 수분침투 등 | 원 인 | • 우수유입, 수분침투 등 |

| 조치방안 | • 표면처리 | 조치방안 | • 표면처리 |

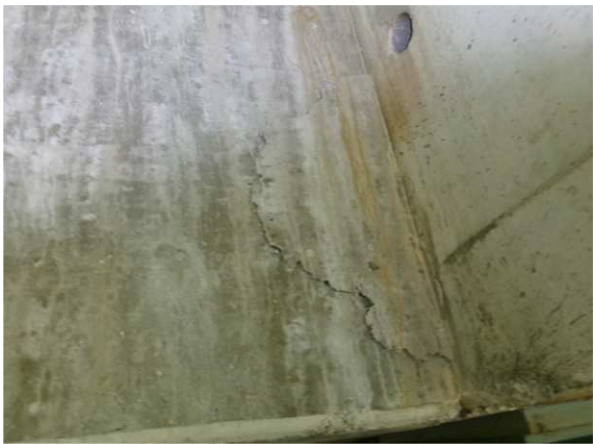
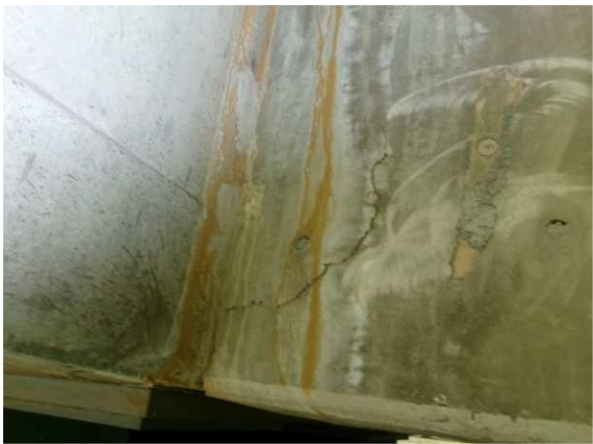
| 손상현황 | • S7 박리(0.5m×1.0m) | 손상현황 | • S7 박리(0.5m×1.0m) |
| 원 인 | • 시공미흡, 다짐미흡 등 | 원 인 | • 시공미흡, 다짐미흡 등 |

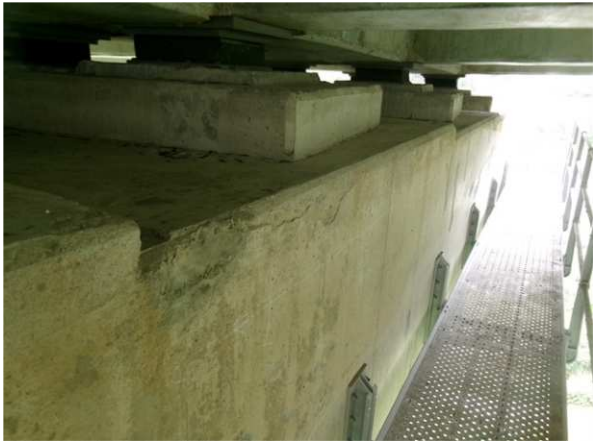
| 손상현황 | • P1 표면박리(10.0m×0.5m) | 손상현황 | • P1 망상균열(1.5m×0.5m) |
| 원 인 | • 시공미흡, 다짐미흡 등 | 원 인 | • 건조수축, 거푸집 조기탈형 등 |

| 조치방안 | • 단면보수 | 조치방안 | • 표면처리 |

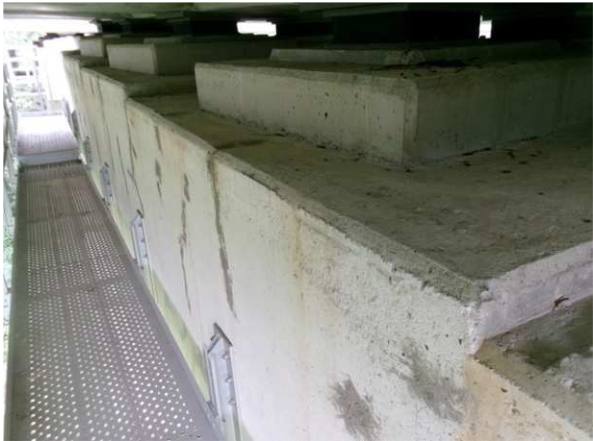
| 손상현황 | • P2 표면박리(10.0m×0.5m) | 손상현황 | • P2 균열(0.3mm/3.0m) |
| 원 인 | • 시공미흡, 다짐미흡 등 | 원 인 | • 건조수축, 거푸집 조기탈형 등 |

| 조치방안 | • 단면보수 | 조치방안 | • 주입보수 |

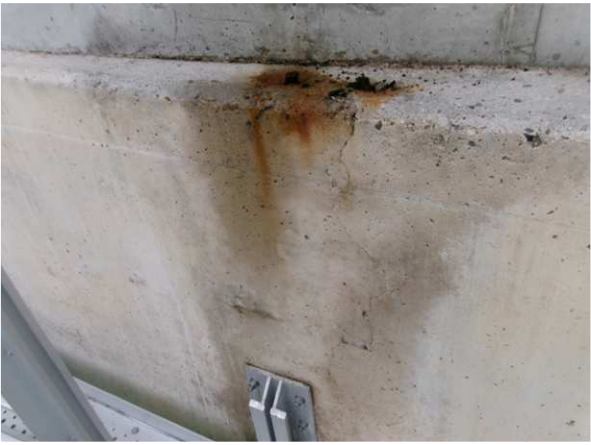
| 손상현황 | • P3 균열(0.3mm/1.0m) | 손상현황 | • P3 망상균열(10.0m×1.0m) |
| 원 인 | • 건조수축, 거푸집 조기탈형 등 | 원 인 | • 건조수축, 거푸집 조기탈형 등 |

| 조치방안 | • 주입보수 | 조치방안 | • 표면처리 |

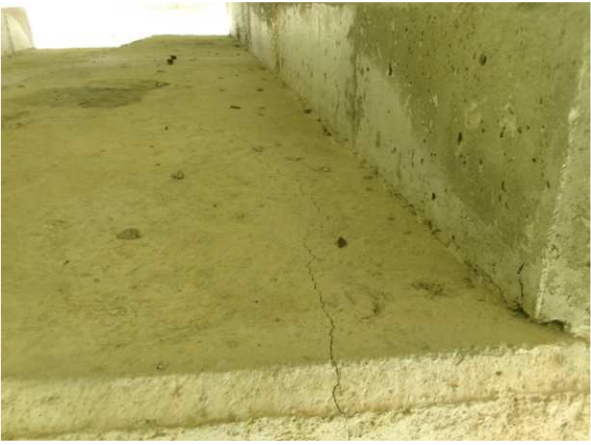
| 손상현황 | • P3 균열(0.4mm/1.5m) | 손상현황 | • P4 표면박리(10.0m×0.5m) |
| 원 인 | • 건조수축, 거푸집 조기탈형 등 | 원 인 | • 시공미흡, 다짐미흡 등 |

| 조치방안 | • 주입보수 | 조치방안 | • 단면보수 |

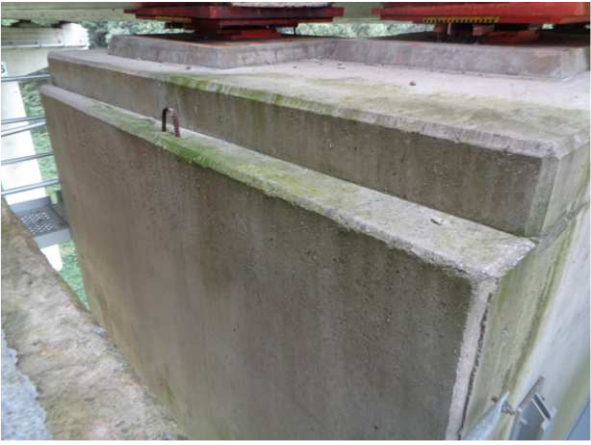
| 손상현황 | • P5 표면박리(3.0m×0.5m) | 손상현황 | • P9 균열(0.3mm/3.0m) |
| 원 인 | • 시공미흡, 다짐미흡 등 | 원 인 | • 건조수축, 거푸집 조기탈형 등 |

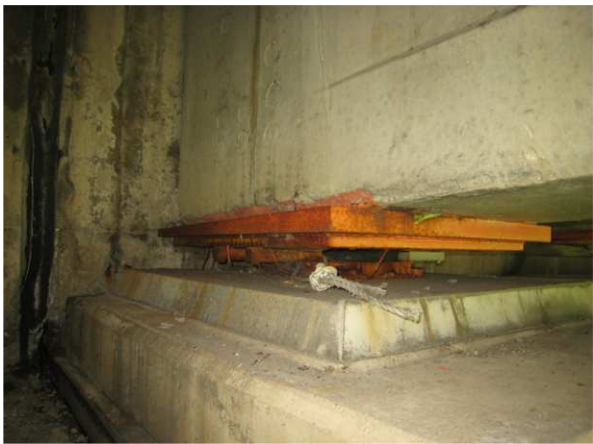
| 손상현황 | • A2-Sh1 플레이트 부식 | 손상현황 | • A2-Sh5 물탈 균열(0.2mm/0.3m) |
| 원 인 | • 장기공용, 습기흡착 | 원 인 | • 건조수축, 온도변화 |

| 조치방안 | • 채도장 | 조치방안 | • 표면처리 |

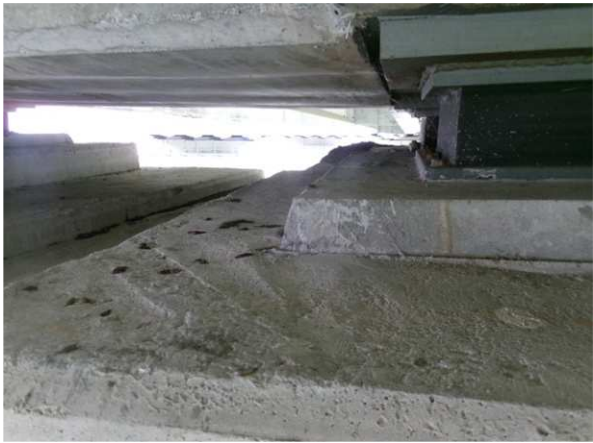
| 손상현황 | • P1-Sh2 몰탈 박락(0.1m×0.1m) | 손상현황 | • P2-Sh10 몰탈 균열(0.1mm/0.2m) |
| 원 인 | • 다짐미흡, 거푸집 조기탈형 등 | 원 인 | • 건조수축, 온도변화 |

| 조치방안 | • 단면보수 | 조치방안 | • 표면처리 |

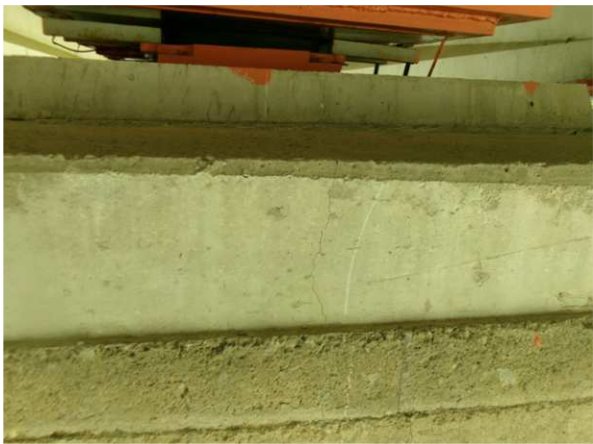
| 손상현황 | • P3-Sh2 받침콘크리트 균열(0.2mm/0.5m) | 손상현황 | • P4-Sh5 받침콘크리트 재료분리(0.5m×0.2m) |
| 원 인 | • 건조수축, 온도변화 | 원 인 | • 다짐미흡, 거푸집 조기탈형 등 |

| 조치방안 | • 표면처리 | 조치방안 | • 단면보수 |

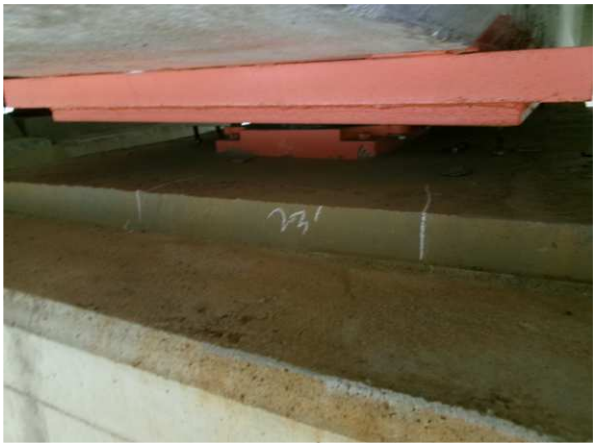
| 손상현황 | • P8-Sh7 몰탈 균열(0.1mm/0.2m) | 손상현황 | • P9-Sh1,6 플레이트 부식 |
| 원 인 | • 건조수축, 온도변화 | 원 인 | • 장기공용, 습기흡착 |

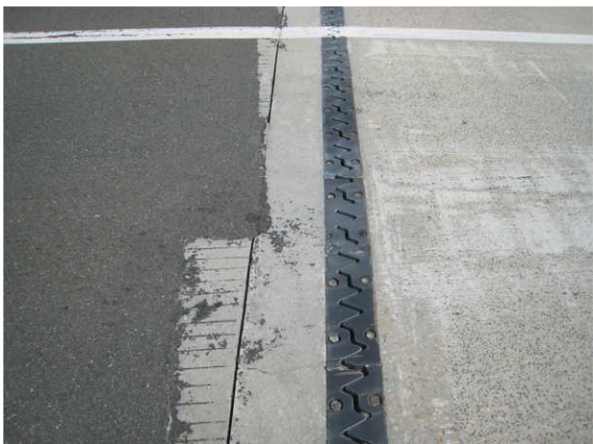
| 손상현황 | • A1 후타재 균열(0.2mm/0.5m) | 손상현황 | • P3 이물질퇴적(3.0m) |
| 원 인 | • 건조수축, 장기공용, 차량윤하중 | 원 인 | • 장기공용, 비산먼지퇴적 |

| 조치방안 | • 표면처리 | 조치방안 | • 청소 |

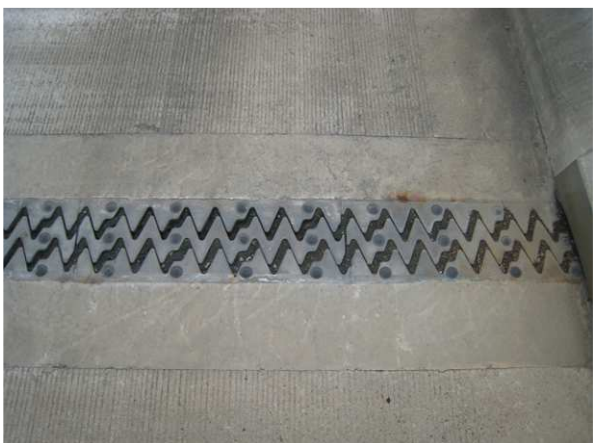
| 손상현황 | • P8 이물질퇴적(3.0m) | 손상현황 | • A1 후타재 균열(0.2mm/0.5m) |
| 원 인 | • 장기공용, 비산먼지퇴적 | 원 인 | • 건조수축, 장기공용, 차량윤하중 |

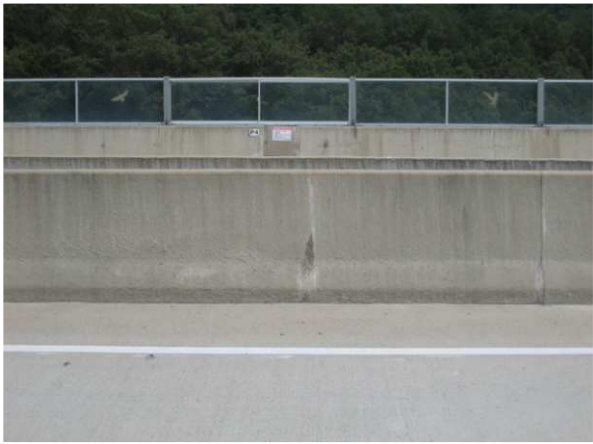
| 손상현황 | • S5 중앙분리대 균열 (0.2mm/1.5m) | 손상현황 | • S6 중앙분리대 파손 (0.1m×1.2m) |
| 원 인 | • 건조수축, 공용기간 경과 등 | 원 인 | • 시공미흡, 다짐미흡 |

| 조치방안 | • 표면처리 | 조치방안 | • 단면보수 |

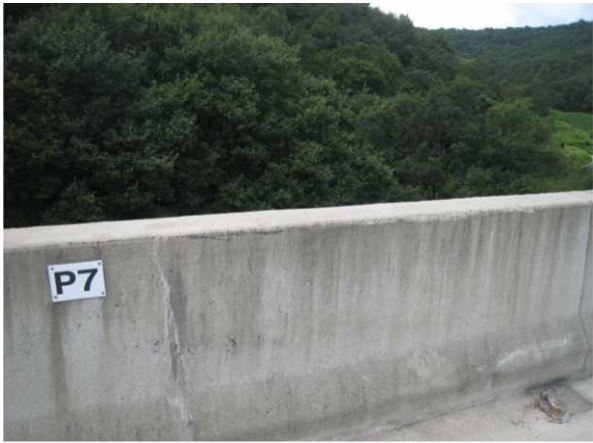
| 손상현황 | • S7 방호벽 균열 (0.1m×0.2m) | 손상현황 | • S11 방호벽 균열 (0.2mm/1.5m) |
| 원 인 | • 외부 충격 | 원 인 | • 건조수축, 공용기간 경과 등 |
