## 10. 오실교

### 10.1 시설물의 개요

본 시설물은 경상북도 구미시 장천면 오로리(상주영천고속도로 37.293~38.023km)에 위치한 교량으로서 총 연장 280.0m, 폭 24.3m, 왕복 4차로로 시공되어 있다.

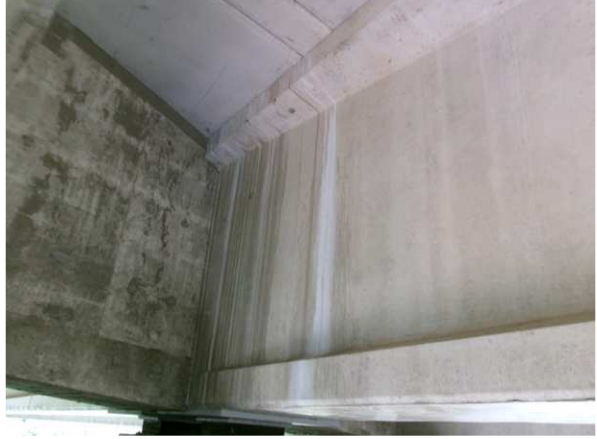
| 손상현황 | • S1-G2 백태(0.1m×1.0m) | 손상현황 | • S4-G1 백태(1.0m×3.0m) |
| 원 인 | • 우수유입, 수분침투 등 | 원 인 | • 우수유입, 수분침투 등 |

| 조치방안 | • 표면처리 | 조치방안 | • 표면처리 |

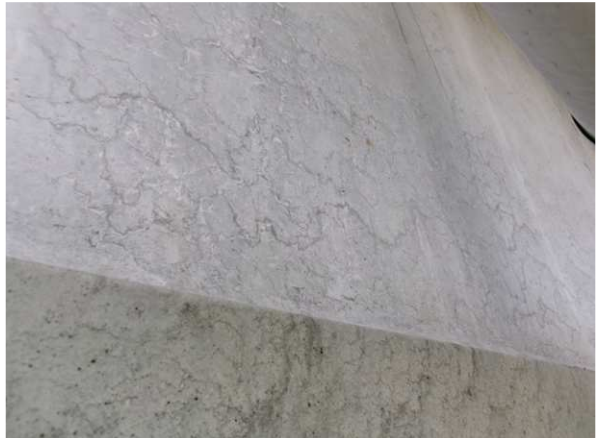
| 손상현황 | • S5-G1 백태(0.1m×1.0m) | 손상현황 | • S7-G1 박리(0.1m×6.0m) |
| 원 인 | • 우수유입, 수분침투 등 | 원 인 | • 시공미흡, 다짐미흡 등 |

- 거더에 발생한 박리, 백태는 시공미흡, 다짐미흡, 우수유입, 수분침투 등에 의한 손상으로 추정되며, 손상부는 부재의 내구성 및 사용성 확보 차원의 표면처리, 단면보수 등의 유지관리가 요구된다.

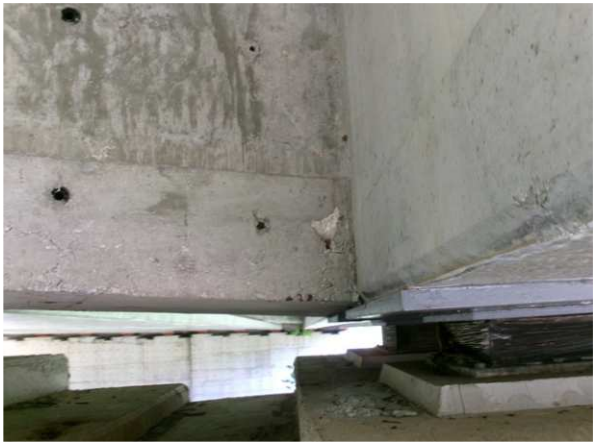
| 손상현황 | • S2 파손(0.1m×0.2m) | 손상현황 | • S7 재료분리(0.5m×0.3m) |
| 원 인 | • 시공미흡, 다짐미흡 등 | 원 인 | • 시공미흡, 다짐미흡 등 |

| 조치방안 | • 단면보수 | 조치방안 | • 단면보수 |

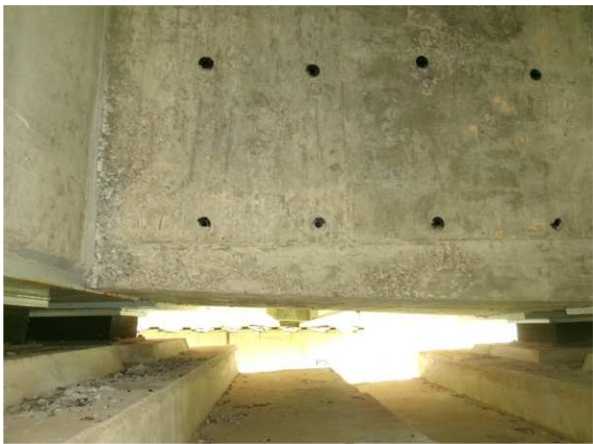
| 손상현황 | • S7 재료분리(2.0m×1.0m) | 손상현황 | • S4 재료분리 및 철근노출 보수 실시 |
| 원 인 | • 시공미흡, 다짐미흡 등 | 원 인 | • - |

- 가로보의 외관조사 결과, 재료분리, 파손은 시공미흡, 다짐미흡 등에 의해 발생한 손상으로 내구성 확보 차원에서 단면보수를 실시하는 것이 요구된다.

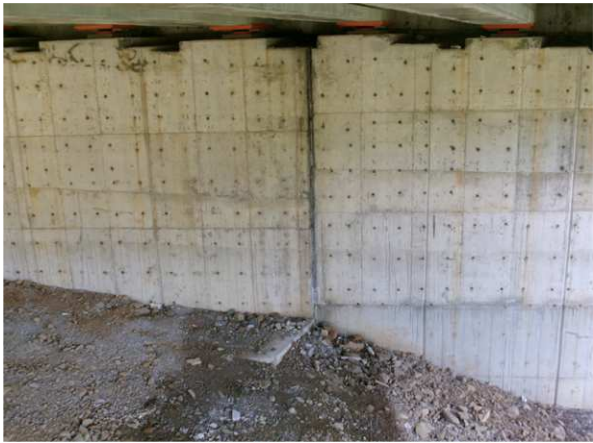
| 손상현황 | • A1 실란트 파손(L=6.0m) | 손상현황 | • A1 실란트 미시공(L=2.0m) |
| 원 인 | • 공용기간 경과, 우수유입 등 | 원 인 | • 공용기간 경과, 우수유입 등 |

| 조치방안 | • 실란트 충전 | 조치방안 | • 실란트 충전 |

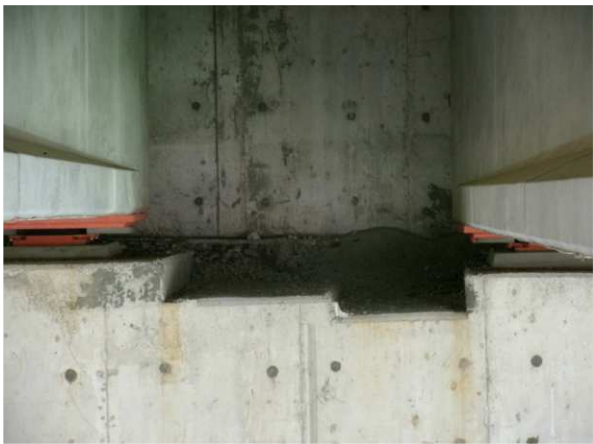
| 손상현황 | • A1 폐콘크리트 퇴적(5.0m×1.0m) | 손상현황 | • A2 상태양호 |
| 원 인 | • 시공미흡 | 원 인 | • - |

- 교대에 발생한 실란트 손상 및 패콘크리트 퇴적은 공용기간 경과, 시공미흡, 우수유입 등에 의한 손상으로 판단되며, 손상에 대한 정비, 실란트 충전 등의 유지관리가 필요할 것으로 사료된다. 또한 법면에 우수유입에 의하여 손상이 발생할 우려가 있으므로 주기적인 점검이 요구된다.

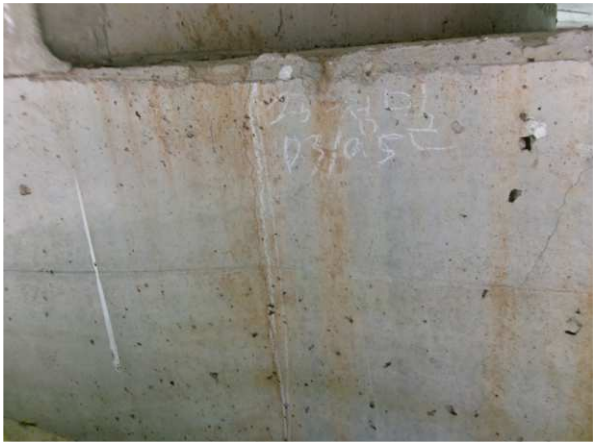
| 손상현황 | • P1 균열(0.3mm/0.5m) | 손상현황 | • P2 균열(0.2mm/6.0m) |
| 원 인 | • 건조수축, 거푸집 조기탈형 등 | 원 인 | • 건조수축, 거푸집 조기탈형 등 |

| 조치방안 | • 주입보수 | 조치방안 | • 표면처리 |

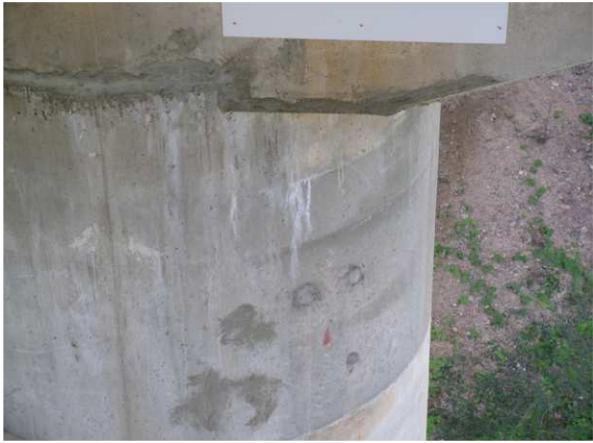
| 손상현황 | • P2 백태(0.3m×0.3m) | 손상현황 | • P3 표면박리(5.0m×1.0m) |
| 원 인 | • 우수유입, 수분침투 등 | 원 인 | • 시공미흡, 다짐미흡 등 |

| 조치방안 | • 표면처리 | 조치방안 | • 단면보수 |

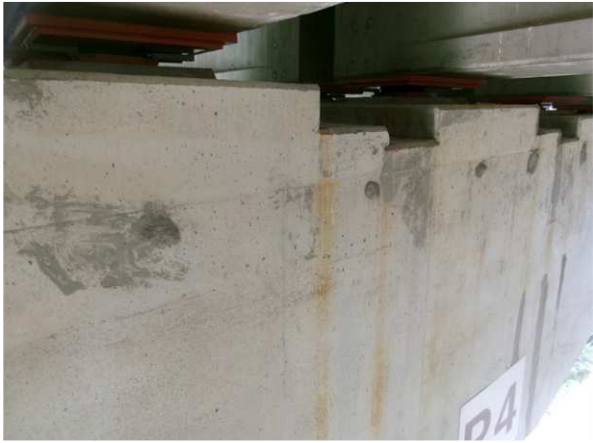
| 손상현황 | • P4 망상균열(10.0m×1.5m) | 손상현황 | • P6 균열(0.3mm/5.0m) |
| 원 인 | • 건조수축, 거푸집 조기탈형 등 | 원 인 | • 건조수축, 거푸집 조기탈형 등 |

| 조치방안 | • 표면처리 | 조치방안 | • 주입보수 |

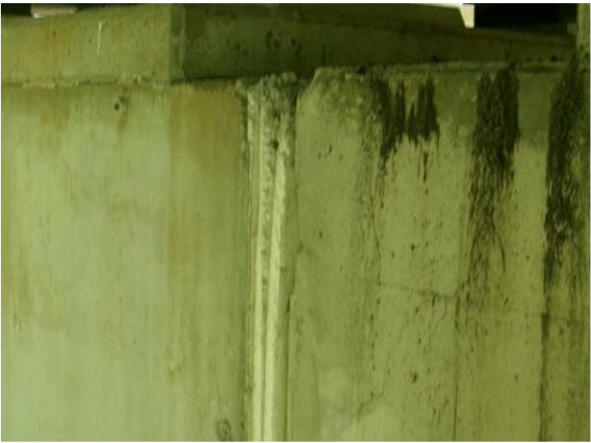
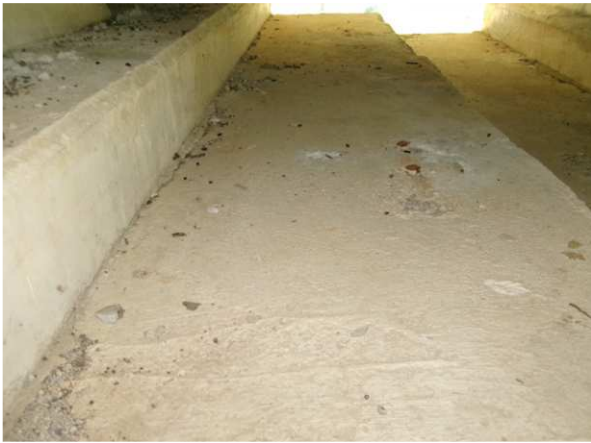
| 손상현황 | • P6 박락(0.5m×0.3m) | 손상현황 | • P6 균열(0.3mm/5.0m) |
| 원 인 | • 외부충격, 다짐미흡 등 | 원 인 | • 건조수축, 거푸집 조기탈형 등 |

- 교각에 발생한 균열 및 망상균열은 건조수축, 온도변화, 거푸집 조기탈형 등의 복합적인 원인에 의한 비구조적 손상으로 내구성 확보 차원에서 표면보수, 주입보수를 실시하는 것이 요구된다. 백태는 외부 우수유입, 수분침투 등에 의한 손상으로 표면처리 등의 조치가 요구되며, 시공미흡, 다짐미흡, 외부충격 등에 의한 박락, 표면박리는 내구성 확보를 위해 단면보수를 실시하는 것이 바람직하다.

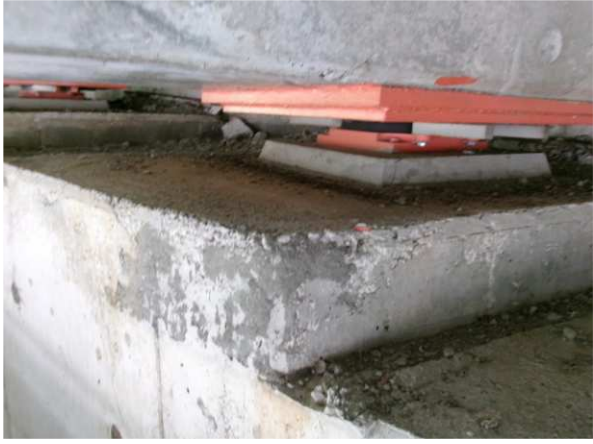
| 손상현황 | • A1-Sh3 받침콘크리트 재료분리(0.5m×0.2m) | 손상현황 | • P1-Sh7 받침콘크리트 재료분리(1.0m×0.3m) |
| 원 인 | • 다짐미흡, 거푸집 조기탈형 등 | 원 인 | • 다짐미흡, 거푸집 조기탈형 등 |

| 조치방안 | • 단면보수 | 조치방안 | • 단면보수 |

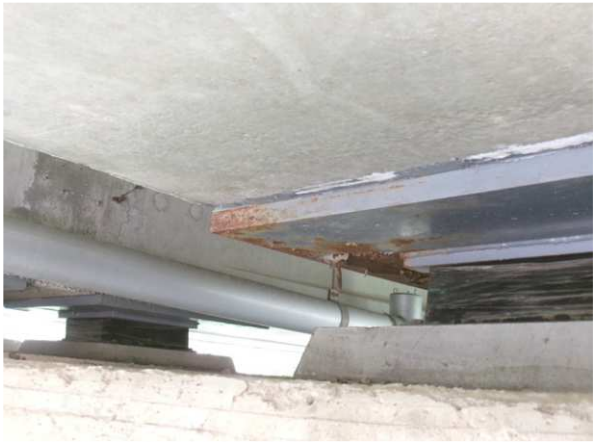
| 손상현황 | • P1-Sh10 플레이트 부식 | 손상현황 | • P2-Sh10 플레이트 부식 |
| 원 인 | • 장기공용, 습기흡착 | 원 인 | • 장기공용, 습기흡착 |

| 조치방안 | • 재도장 | 조치방안 | • 재도장 |

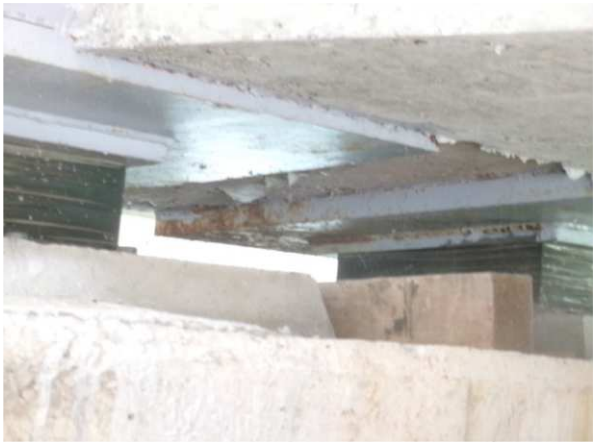
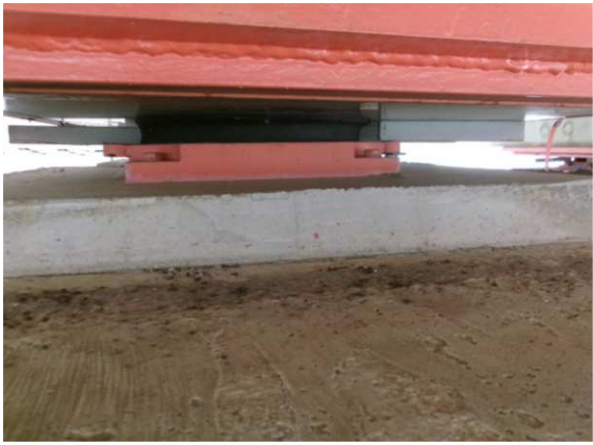
| 손상현황 | • P3-Sh5 플레이트 부식 | 손상현황 | • P4-Sh8 몰탈 균열(0.1mm/0.2m) |
| 원 인 | • 장기공용, 습기흡착 | 원 인 | • 건조수축, 온도변화 |

- 무수축몰탈 균열의 경우 건조수축 및 온도변화, 거푸집 조기탈형 등에 의한 손상으로 판단되며, 교량받침의 거동에 영향을 미칠만한 손상은 아니나, 손상의 진전 방지를 위한 표면처리 등의 조치가 요망된다.
- 받침콘크리트 재료분리의 경우 시공초기 다짐미흡, 거푸집 조기탈형 등에 의한 것으로 손상의 진전 방지를 위한 단면보수 등의 조치가 필요할 것으로 판단된다.
- 플레이트 부식의 경우 공용기간 증가, 습기흡착 등에 의한 손상으로 판단되며, 손상의 진전 방지를 위한 재도장 등의 조치를 취하는 것이 바람직 할 것으로 판단된다.

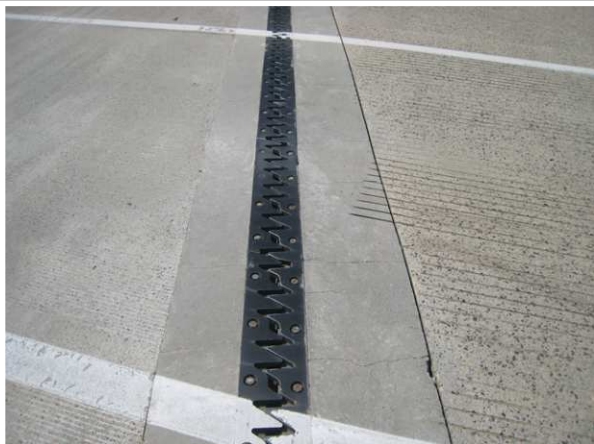
| 손상현황 | • A1 후타재 균열(0.2mm/0.5m ×20EA) | 손상현황 | • A1 후타재 파손(0.2m×0.5m) |
| 원 인 | • 건조수축, 장기공용, 차량윤하중 | 원 인 | • 차량윤하중, 장기공용 |

| 조치방안 | • 표면처리 | 조치방안 | • 단면보수 |

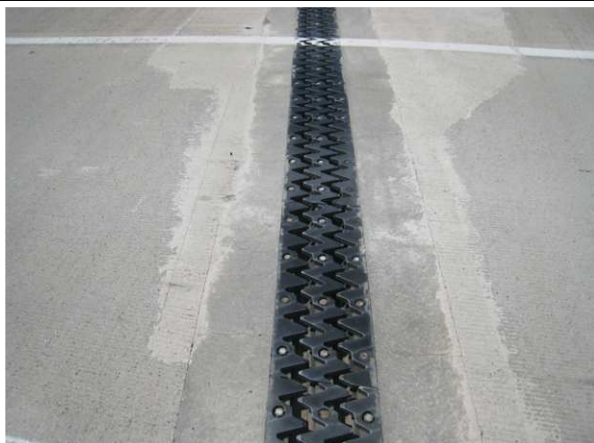
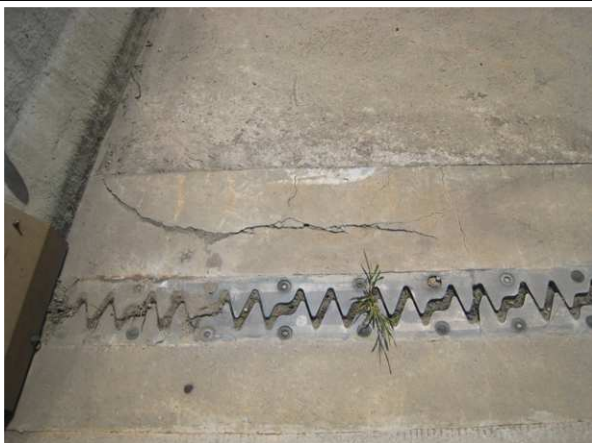
| 손상현황 | • P4 후타재 균열(0.2mm/0.3m ×8EA) | 손상현황 | • A2 후타재 들뜸, 이물질퇴적 |
| 원 인 | • 건조수축, 장기공용, 차량윤하중 | 원 인 | • 차량윤하중, 장기공용, 비산먼지퇴적 |

- 신축이음 후타재에 발생한 균열의 경우 건조수축 및 온도변화 등에 의한 손상으로 판단되며, 신축이음장치의 거동에 영향을 미칠만한 손상은 아니나, 손상의 진전 방지를 위한 표면처리 등의 조치가 필요할 것으로 판단된다.
- 후타재 파손, 들뜸은 차량의 운하중, 장기공용 등에 의한 것으로 판단되며, 내구성 확보 차원에서 단면보수가 요구된다.
- 비산먼지, 공용기간 증가 등에 의한 이물질 퇴적의 경우 신축이음의 원활한 거동을 위한 청소 등의 정비가 필요할 것으로 판단되며, 차수판 손상은 공용중 열화로 정비가 요구된다.

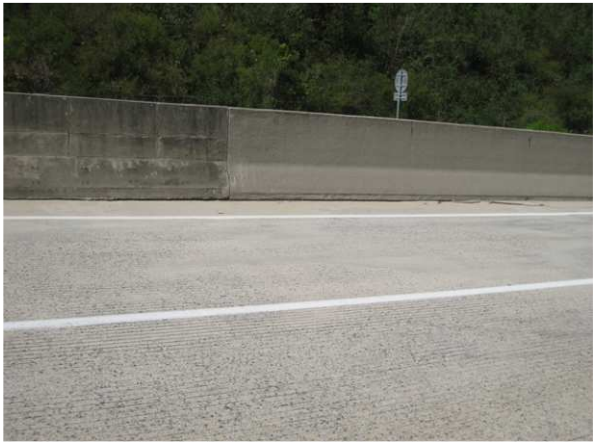
| 손상현황 | • 접속부 포장침하(L=5.5m) | 손상현황 | • 본선 상태양호 |
| 원 인 | • 침하, 시공미흡 | 원 인 | — |

- 교면포장에 발생한 접속부 포장침하의 경우 중분대 하부 들뜸이 발생한 상태로 시공이후 접속도로 침하에 따른 손상으로 추정되며, 손상의 정도가 경미하므로 진전여부에 대한 주의관찰이 요구된다.

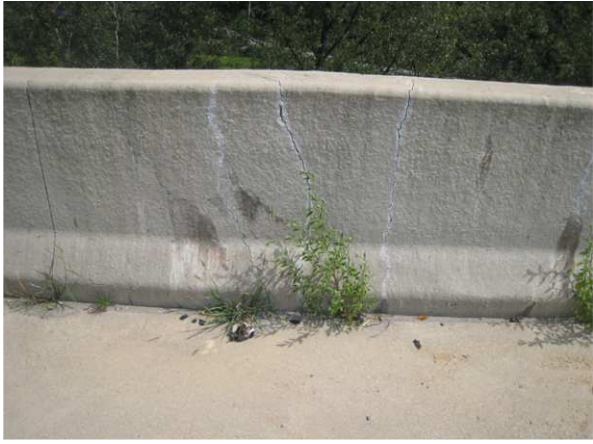
| 손상현황 | • S1 접속부 파손(1.5m×1.5m) | 손상현황 | • 중앙분리대 균열부백태 보수 실시 |
| 원 인 | • 침하, 공용기간 증가 | 원 인 | • - |

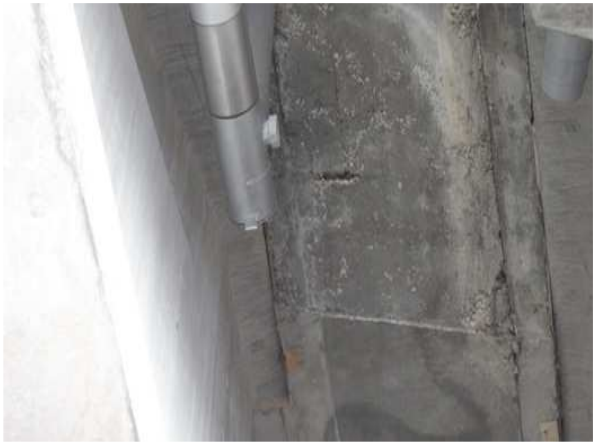
| 손상현황 | • S1 재료분리 및 철근노출(1.0m×0.5m) | 손상현황 | • 외측 캔틸레버부 상태양호 |
| 원 인 | • 시공미흡, 다짐미흡 등 | 원 인 | • - |

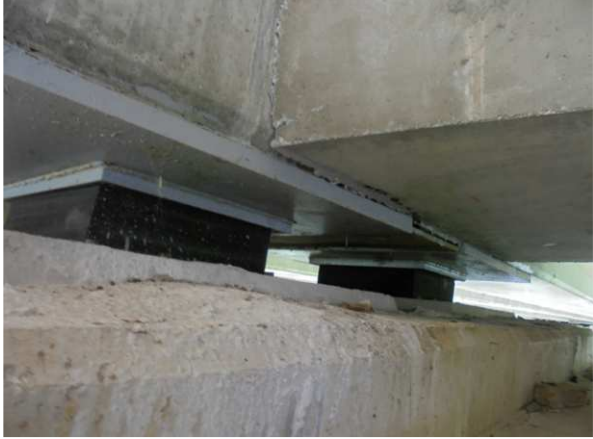
| 손상현황 | • S5-P5 거푸집 미제거 | 손상현황 | • 거더 상태양호 |
| 원 인 | • 시공미흡 | 원 인 | • - |

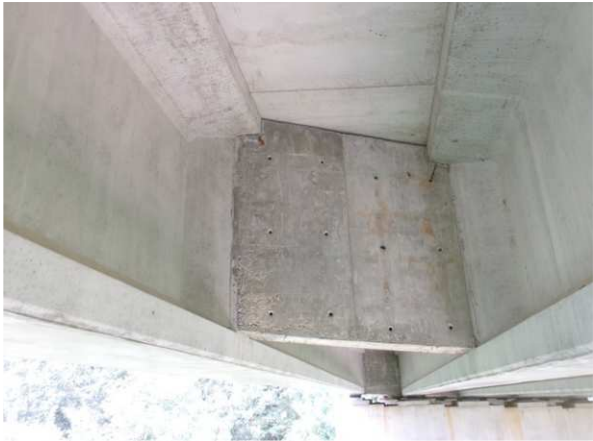
| 손상현황 | • S2 재료분리(0.5m×0.5m) | 손상현황 | • S2 재료분리(0.5m×0.1m ×2EA) |
| 원 인 | • 시공미흡, 다짐미흡 등 | 원 인 | • 시공미흡, 다짐미흡 등 |

| 조치방안 | • 단면보수 | 조치방안 | • 단면보수 |

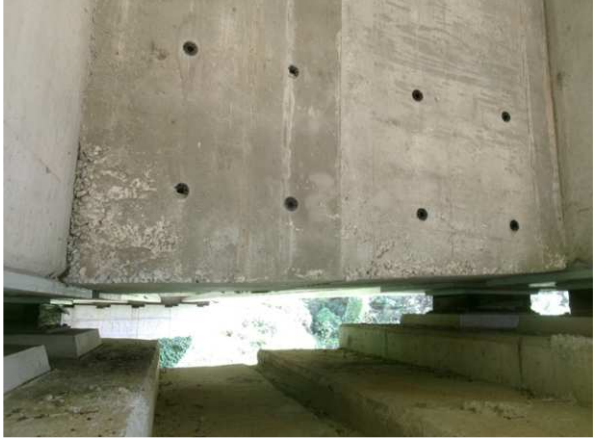
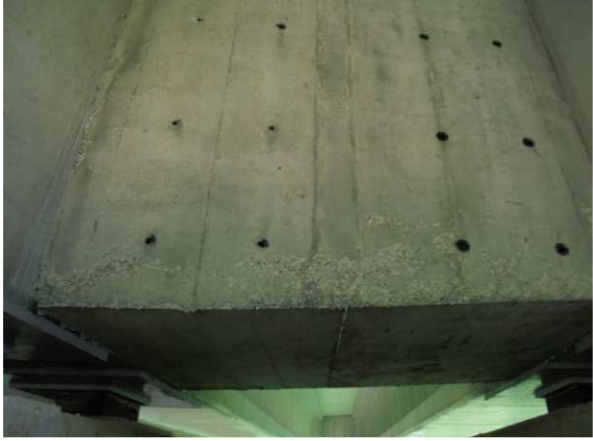
| 손상현황 | • S6 재료분리(1.5m×0.2m) | 손상현황 | • S6 재료분리(1.5m×0.2m) |
| 원 인 | • 시공미흡, 다짐미흡 등 | 원 인 | • 시공미흡, 다짐미흡 등 |

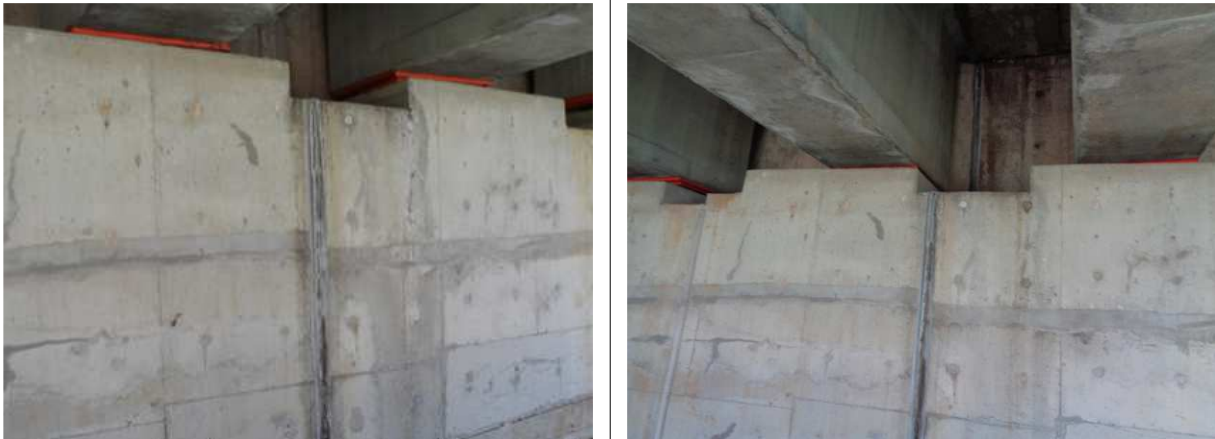
| | | 손상현황 | • A2 실란트 파손(5.0m) - 금회 | 손상현황 | • A2 실란트 파손(5.0m) - 21년 정밀 |
| | | 원 인 | • 공용기간 경과 등 | 원 인 | • 공용기간 경과 등 |

| | | 조치방안 | • 실란트 충전 | 조치방안 | • 실란트 충전 |

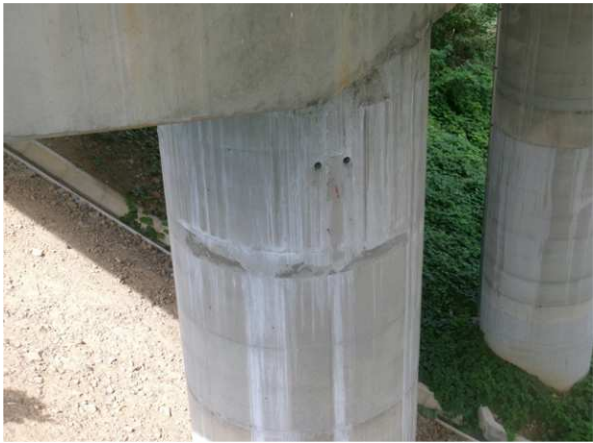
| 손상현황 | • P1 백태(3.0m×15.0m) | 손상현황 | • P2 균열(0.2mm/1.0m) |
| 원 인 | • 우수유입, 수분침투 등 | 원 인 | • 건조수축, 거푸집 조기탈형 등 |

| 조치방안 | • 표면처리 | 조치방안 | • 표면처리 |

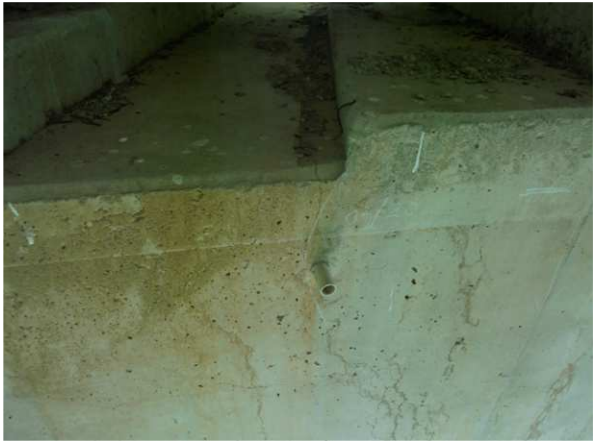
| 손상현황 | • P2 균열(0.3mm/2.0m) | 손상현황 | • P2 망상균열(10.0m×1.0m) |
| 원 인 | • 건조수축, 거푸집 조기탈형 등 | 원 인 | • 건조수축, 거푸집 조기탈형 등 |

| 조치방안 | • 주입보수 | 조치방안 | • 표면처리 |

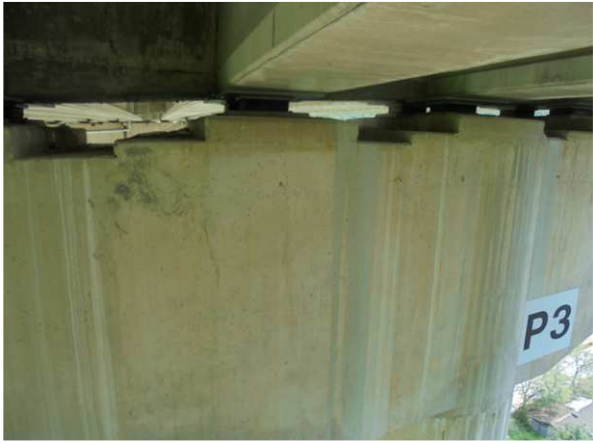
| 손상현황 | • P3 망상균열(10.0m×1.0m) | 손상현황 | • P4 균열(0.2mm/1.0m) |
| 원 인 | • 건조수축, 거푸집 조기탈형 등 | 원 인 | • 건조수축, 거푸집 조기탈형 등 |

| 조치방안 | • 표면처리 | 조치방안 | • 표면처리 |

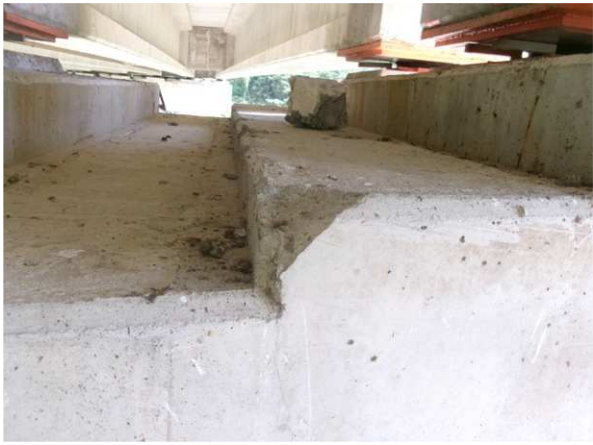
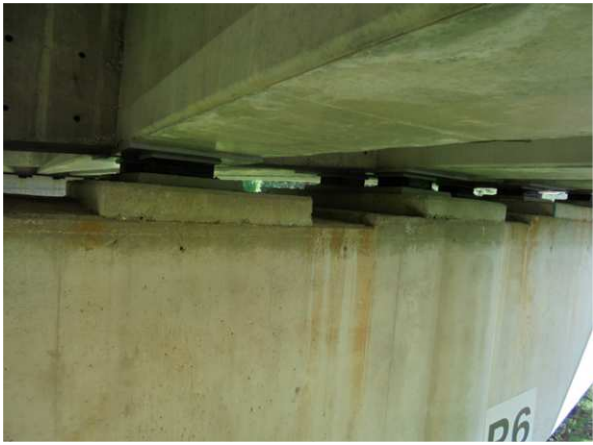
| 손상현황 | • P4 박락(0.2m×0.2m) | 손상현황 | • P6 표면박리(7.0m×0.3m) |
| 원 인 | • 외부충격 | 원 인 | • 시공미흡, 다짐미흡 |

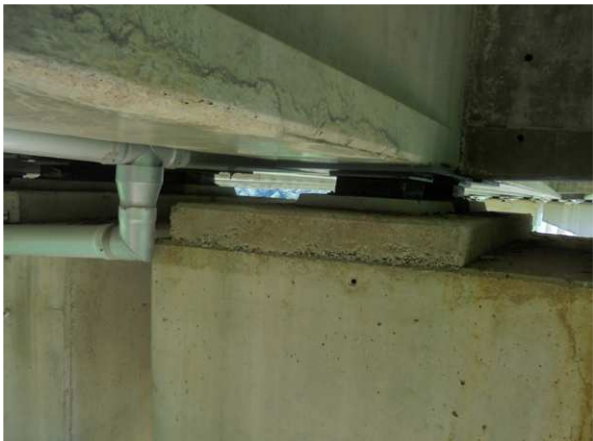
| 손상현황 | • P1-Sh1 받침콘크리트 재료분리(1.5m×0.3) | 손상현황 | • P1-Sh10 받침콘크리트 파손(0.2m×0.2) |
| 원 인 | • 다짐미흡, 거푸집 조기탈형 등 | 원 인 | • 외부충격, 시공미흡 등 |

| 조치방안 | • 단면보수 | 조치방안 | • 단면보수 |

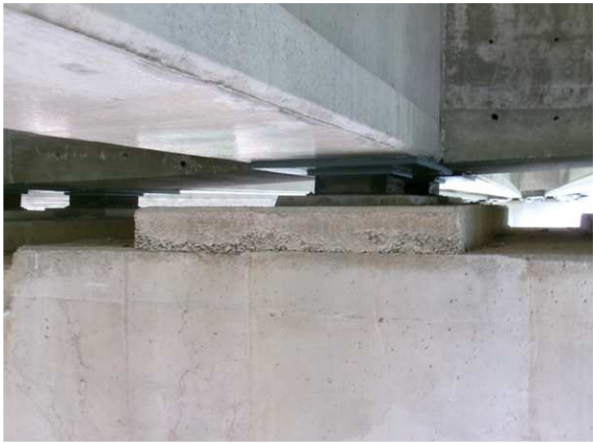
| 손상현황 | • P1-Sh3 받침콘크리트 재료분리(2.0m×0.1) | 손상현황 | • P2-Sh10 받침콘크리트 백태(0.1m×0.2m) |
| 원 인 | • 다짐미흡, 거푸집 조기탈형 등 | 원 인 | • 우수유입, 수분침투 |

| 조치방안 | • 단면보수 | 조치방안 | • 표면처리 |

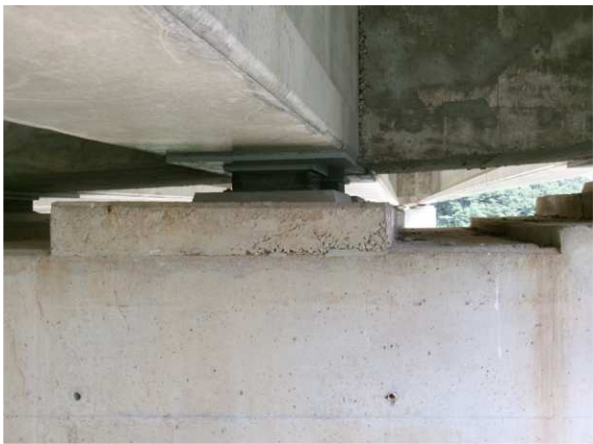
| 손상현황 | • P3-Sh4 받침콘크리트 재료분리(0.5m×0.3) | 손상현황 | • P4-Sh2 몰탈 균열(0.1mm/0.2m) |
| 원 인 | • 다짐미흡, 거푸집 조기탈형 등 | 원 인 | • 건조수축, 온도변화 |

| 조치방안 | • 단면보수 | 조치방안 | • 표면처리 |

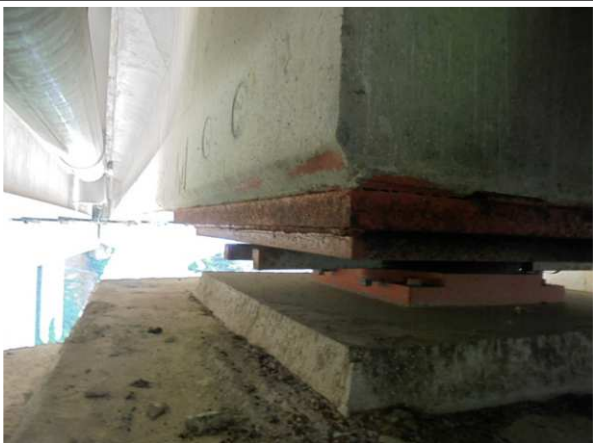
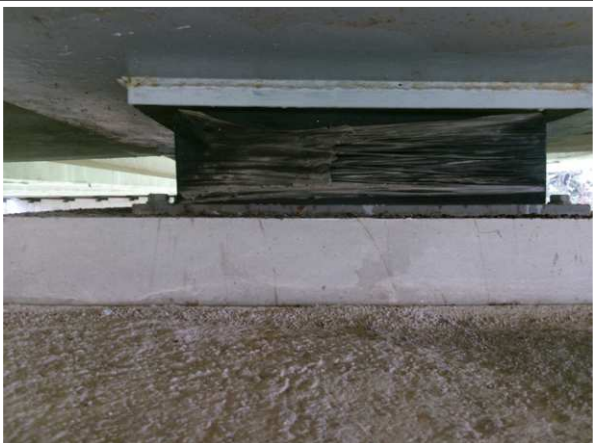
| 손상현황 | • P4-Sh6 플레이트 부식 | 손상현황 | • P6-Sh4 몰탈 균열(0.1mm/0.2m) |
| 원 인 | • 장기공용, 습기흡착 | 원 인 | • 건조수축, 온도변화 |

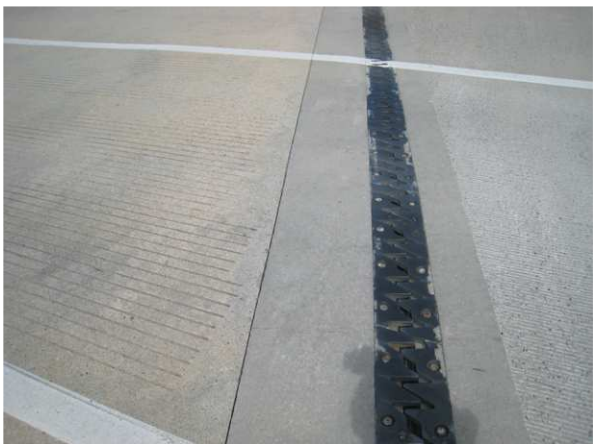
| 손상현황 | • A1 후타재 균열(0.2mm/0.5m×6EA) | 손상현황 | • P4 이물질퇴적(3.0m) |
| 원 인 | • 건조수축, 장기공용, 차량윤하중 | 원 인 | • 장기공용, 비산먼지퇴적 |

| 조치방안 | • 표면처리 | 조치방안 | • 청소 |

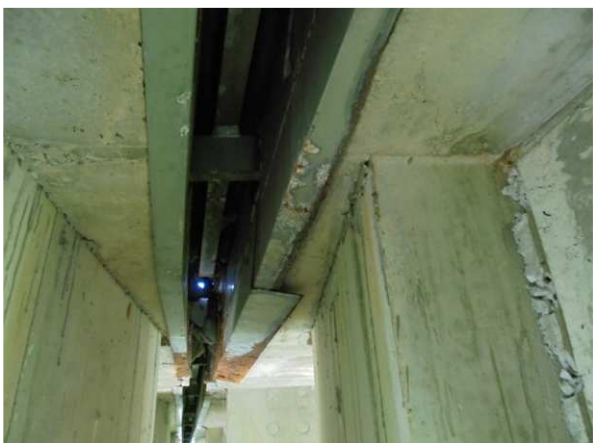
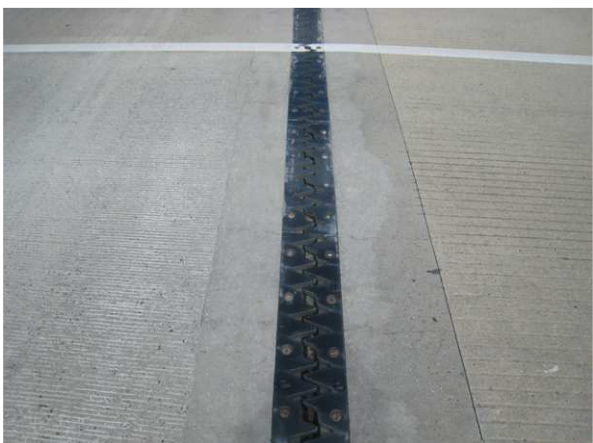
| 손상현황 | • P4 하부 부식(3.0m) | 손상현황 | • A2 후타재 균열(0.2mm/0.3m×26EA) |
| 원 인 | • 우수유입 | 원 인 | • 건조수축, 장기공용, 차량윤하중 |

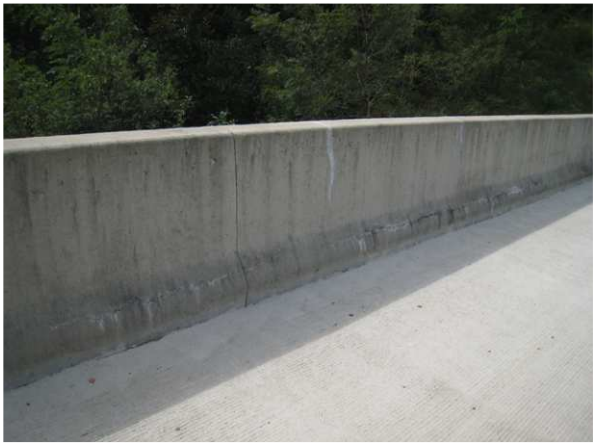
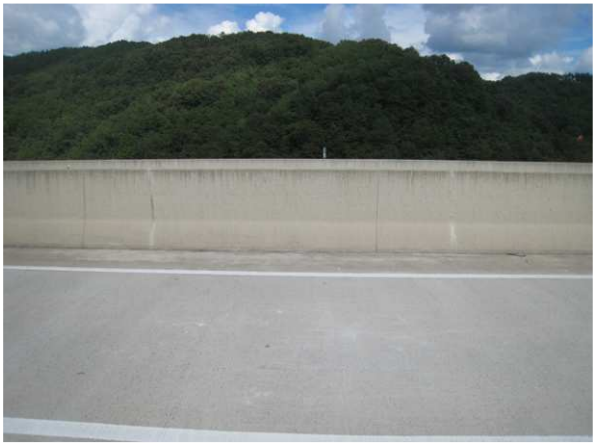
| 손상현황 | • S1 방호벽 균열 (0.2mm/2.0m) | 손상현황 | • S2 중앙분리대 균열 (0.2mm/1.0m) |
| 원 인 | • 건조수축, 공용기간 경과 등 | 원 인 | • 건조수축, 공용기간 경과 등 |
