# 11. 불당교

### 11.1 시설물의 개요

본 시설물은 경상북도 구미시 장천면 오로리(상주영천고속도로 38.817~39.057km)에 위치한 교량으로서 총 연장 240.0m, 폭 25.4m, 왕복 4차로로 시공되어 있다.

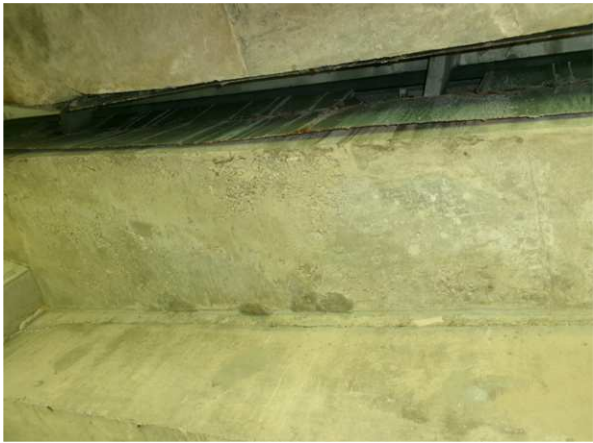
| 손상현황 | • S4 재료분리(1.0m×0.5m) | 손상현황 | • S4 재료분리(2.0m×0.5m) |
| 원 인 | • 시공미흡, 다짐미흡 등 | 원 인 | • 시공미흡, 다짐미흡 등 |

| 조치방안 | • 단면보수 | 조치방안 | • 단면보수 |

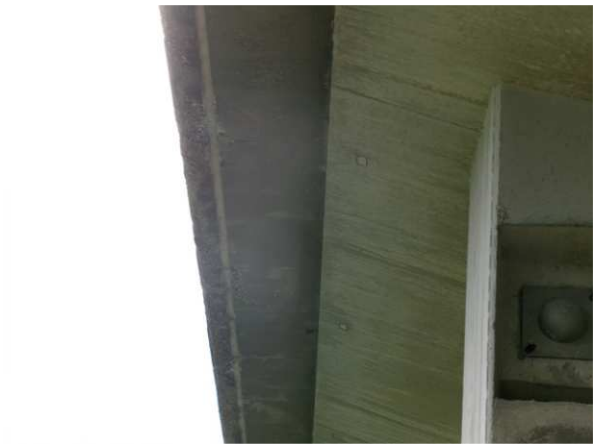
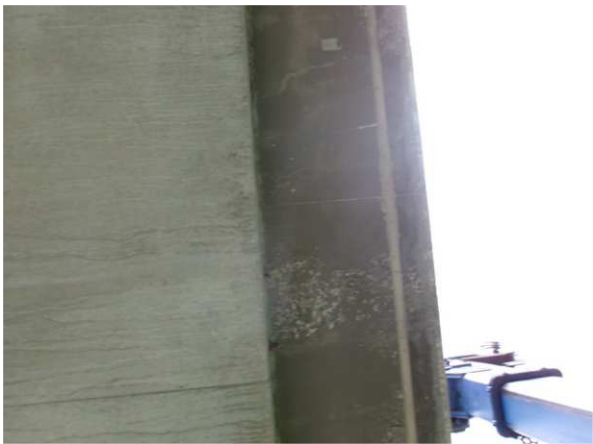
| 손상현황 | • S4 재료분리(30.0m×0.2m) | 손상현황 | • S4 재료분리(30.0m×0.2m) |
| 원 인 | • 시공미흡, 다짐미흡 등 | 원 인 | • 시공미흡, 다짐미흡 등 |

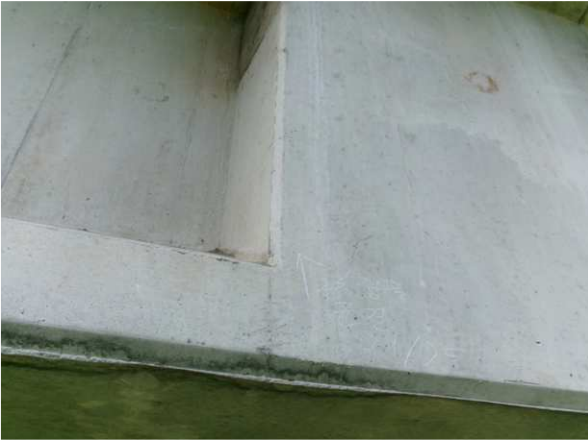
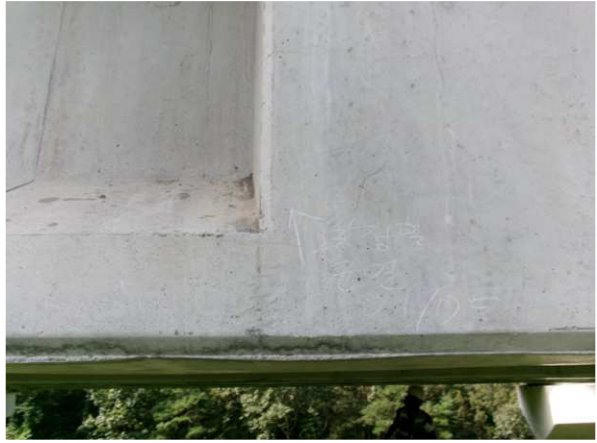
| 손상현황 | • S5-G1 균열(0.1mm/0.5m) | 손상현황 | • S5-G1 균열(0.1mm/0.5m) |
| 원 인 | • 건조수축, 온도변화 등 | 원 인 | • 건조수축, 온도변화 등 |

- 거더에 발생한 균열(0.3mm미만)의 경우 건조수축, 온도변화, 시공미흡 등에 의한 손상으로 추정되며, 구조물의 내구성에 영향을 미칠만한 수준은 아니나 손상의 진전 방지를 위한 표면 처리 등의 조치를 취하는 것이 바람직 할 것으로 판단된다.

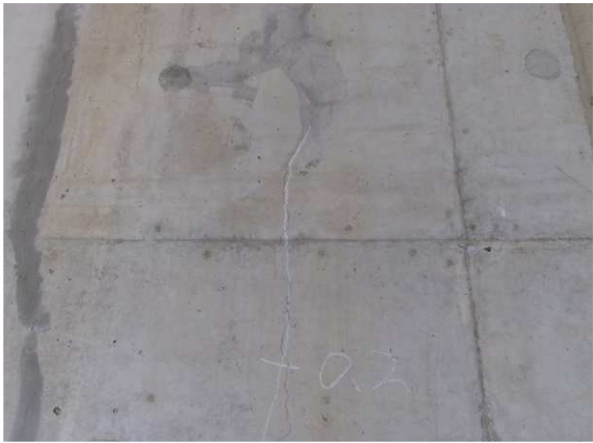
| 손상현황 | • A1 균열(0.2mm/3.0m) | 손상현황 | • A1 백태(0.1m×0.5m) |
| 원 인 | • 건조수축, 거푸집 조기탈형 등 | 원 인 | • 우수유입, 수분침투 등 |

| 조치방안 | • 표면처리 | 조치방안 | • 표면처리 |

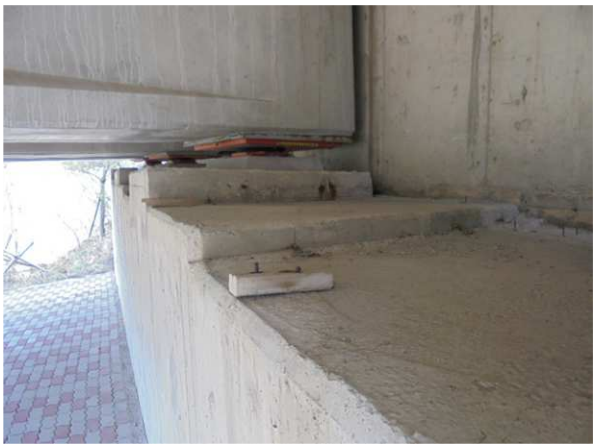
| 손상현황 | • A2 거푸집 미제거(L=10.0m) | 손상현황 | • A2 구체 상태양호 |
| 원 인 | • 시공미흡 | 원 인 | • - |

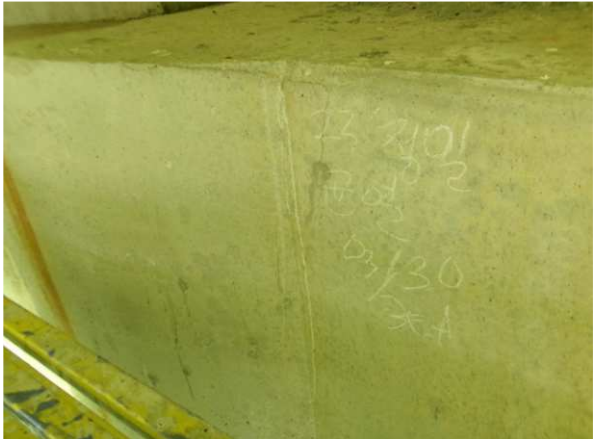
| 손상현황 | • P1 균열(0.3mm/3.0m) | 손상현황 | • P1 망상균열(2.0m×2.0m) |
| 원 인 | • 건조수축, 거푸집 조기탈형 등 | 원 인 | • 건조수축, 거푸집 조기탈형 등 |

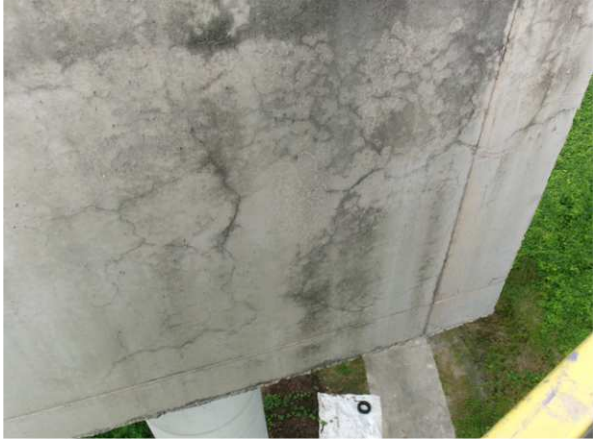
| 손상현황 | • P3 망상균열(2.0m×2.0m) | 손상현황 | • P4 균열(0.2mm/0.5m) |
| 원 인 | • 건조수축, 거푸집 조기탈형 등 | 원 인 | • 건조수축, 거푸집 조기탈형 등 |

| 조치방안 | • 표면처리 | 조치방안 | • 표면처리 |

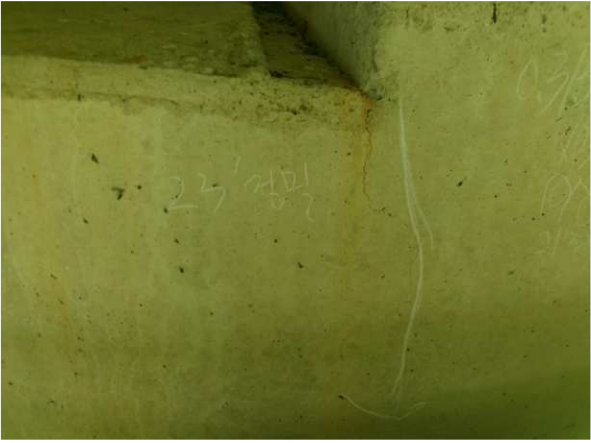
| 손상현황 | • P4 균열(0.3mm/3.0m) | 손상현황 | • P5 균열(0.2mm/1.5m) |
| 원 인 | • 건조수축, 거푸집 조기탈형 등 | 원 인 | • 건조수축, 거푸집 조기탈형 등 |

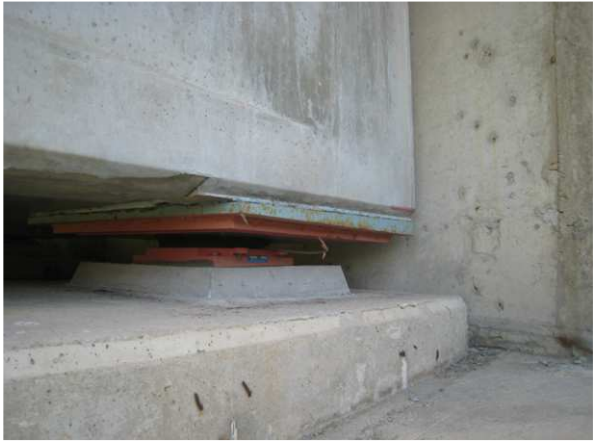
| 손상현황 | • A2-Sh4 이동량표시계 탈락 | 손상현황 | • P2-Sh3 몰탈 균열(0.2mm/0.2m) |
| 원 인 | • 시공미흡 | 원 인 | • 건조수축, 온도변화 |

| 조치방안 | • 정비 | 조치방안 | • 표면처리 |

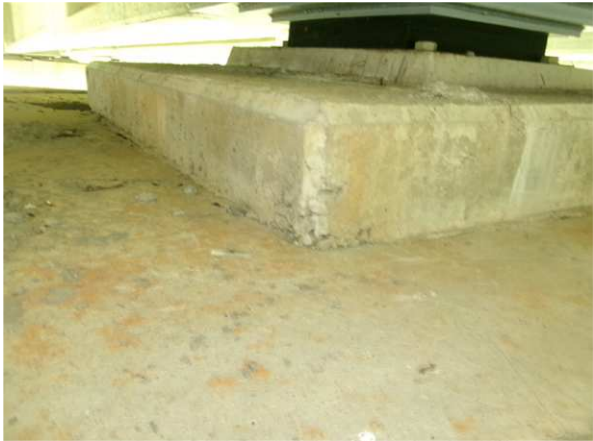
| 손상현황 | • P2-Sh4 받침콘크리트 재료분리(0.3m×0.2m) | 손상현황 | • P2-Sh4 몰탈 균열(0.2mm/0.2m) |
| 원 인 | • 다짐미흡, 거푸집 조기탈형 등 | 원 인 | • 건조수축, 온도변화 |

| 조치방안 | • 단면보수 | 조치방안 | • 표면처리 |

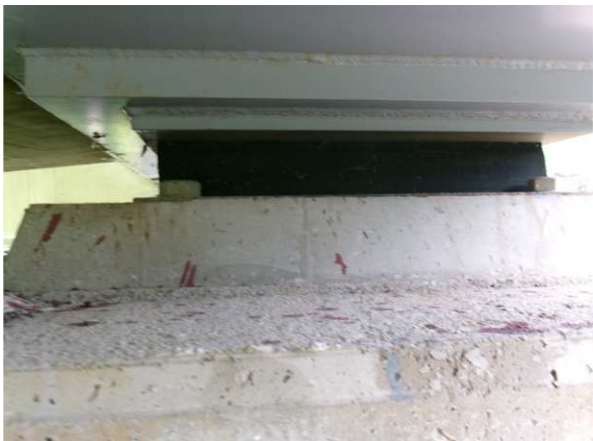
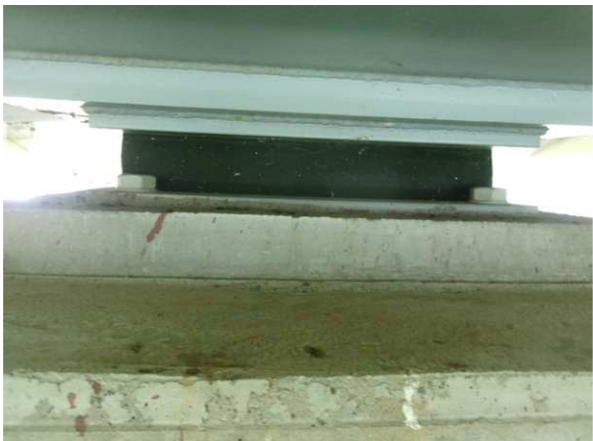
| 손상현황 | • P4-Sh1 몰탈 균열(0.1mm/0.2m) | 손상현황 | • P4-Sh2 몰탈 균열(0.1mm/0.2m) |
| 원 인 | • 건조수축, 온도변화 | 원 인 | • 건조수축, 온도변화 |

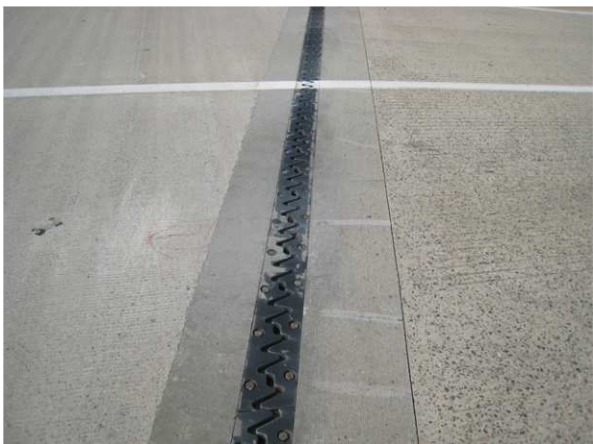
| 손상현황 | • A1 후타재 균열(0.2mm/0.5m ×8EA) | 손상현황 | • P3 이물질퇴적(3.0m) |
| 원 인 | • 건조수축, 장기공용, 차량윤하중 | 원 인 | • 장기공용, 비산먼지퇴적 |

| 조치방안 | • 표면처리 | 조치방안 | • 청소 |

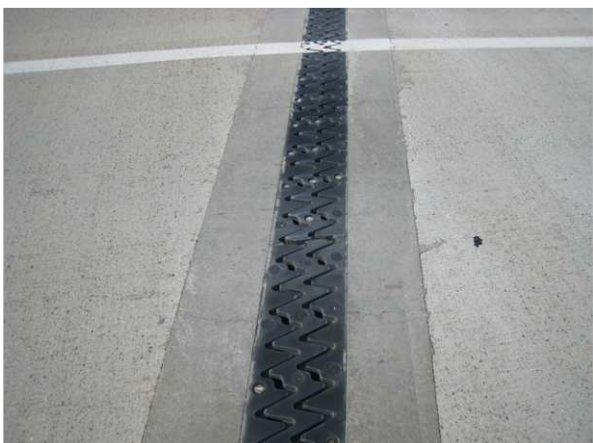
| 손상현황 | • P3 후타재 균열(0.2mm/0.3m ×6EA) | 손상현황 | • A2 후타재 균열(0.2mm/0.5m ×10EA) |
| 원 인 | • 건조수축, 장기공용, 차량윤하중 | 원 인 | • 건조수축, 장기공용, 차량윤하중 |

| 조치방안 | • 표면처리 | 조치방안 | • 표면처리 |

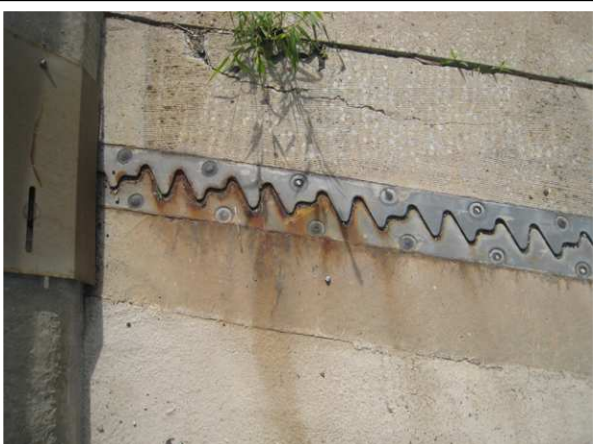
| 손상현황 | • A2 본체 부식(1.0m) | 손상현황 | • A2 후타재 파손(0.2m×0.5m) |
| 원 인 | • 장기공용, 비산먼지퇴적 | 원 인 | • 차량윤하중, 장기공용 |

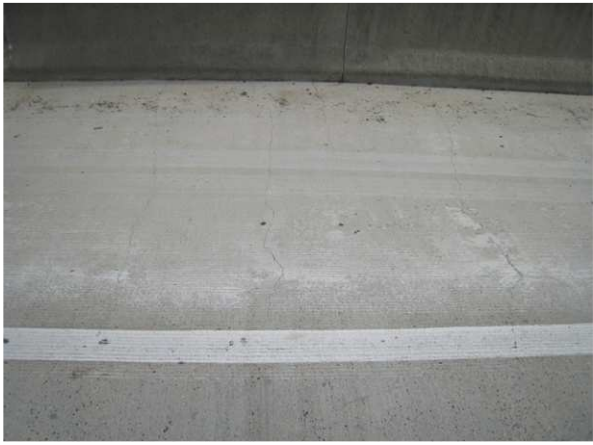
| 손상현황 | • 포장균열(3.0m×12EA) | 손상현황 | • 후타재 접속부 이격(3.0m) |
| 원 인 | • 차량 윤회중, 공용기간 증가 | 원 인 | • 공용기간 증가, 접속부 침하 |

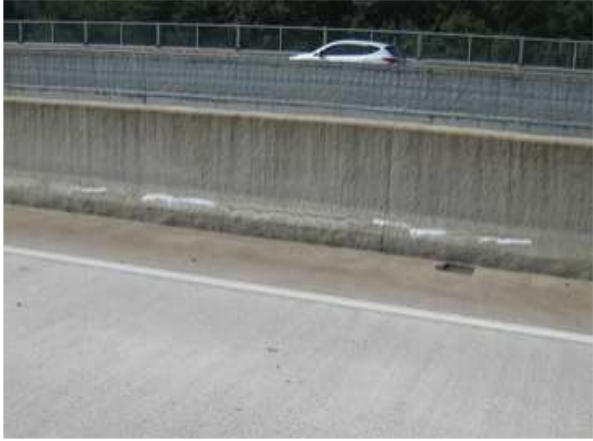
| 손상현황 | • S5 중앙분리대 균열(0.2mm/0.2m) | 손상현황 | • S6 기보수 상태양호 |
| 원 인 | • 건조수축, 거푸집 조기탈형 등 | 원 인 | • - |

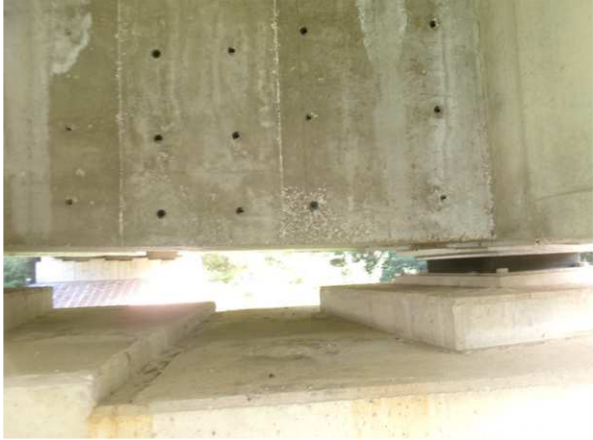
| 손상현황 | • S5 재료분리(1.5m×0.5m) | 손상현황 | • S7 재료분리(1.5m×0.5m) |
| 원 인 | • 시공미흡, 다짐미흡 등 | 원 인 | • 시공미흡, 다짐미흡 등 |

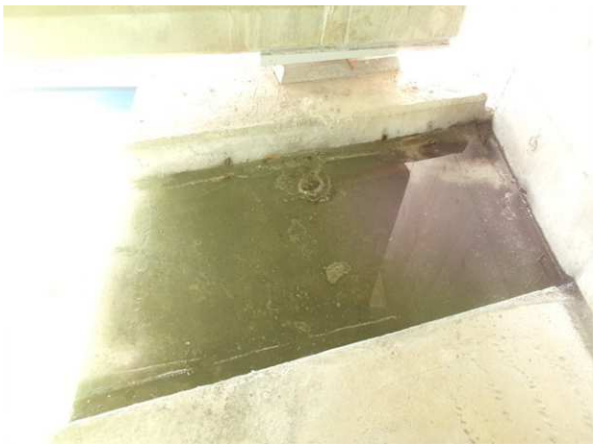
| 손상현황 | • A1 체수(1.0m×1.5m) | 손상현황 | • A1 누수흔적(0.5m×3.0m) |
| 원 인 | • 우수유입 등 | 원 인 | • 우수유입 등 |

| 조치방안 | • 주의관찰 | 조치방안 | • 주의관찰 |

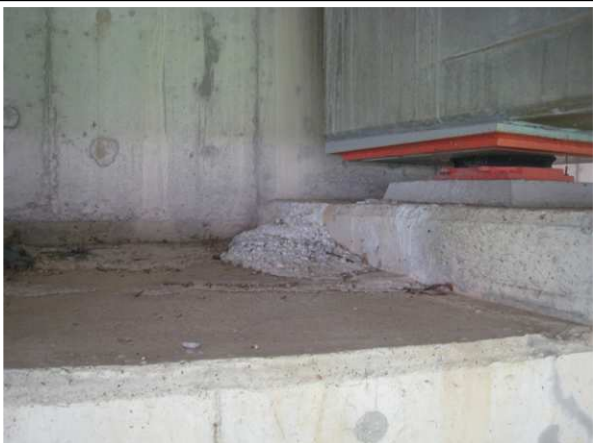
| 손상현황 | • A2 페콘크리트 퇴적(0.5m×1.0m) | 손상현황 | • A2 균열(0.3mm/1.0m) |
| 원 인 | • 시공미흡 | 원 인 | • 건조수축, 거푸집 조기탈형 등 |

| 조치방안 | • 정비 | 조치방안 | • 주입보수 |

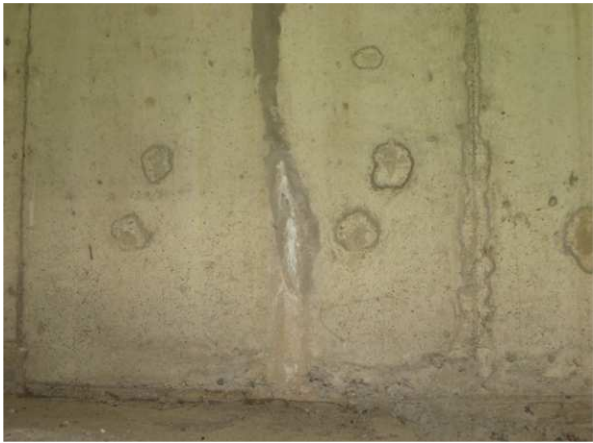
| 손상현황 | • A2 백태(0.2m×0.3m) | 손상현황 | • A2 균열(0.3mm/0.5m) |
| 원 인 | • 우수유입, 수분침투 등 | 원 인 | • 건조수축, 거푸집 조기탈형 등 |

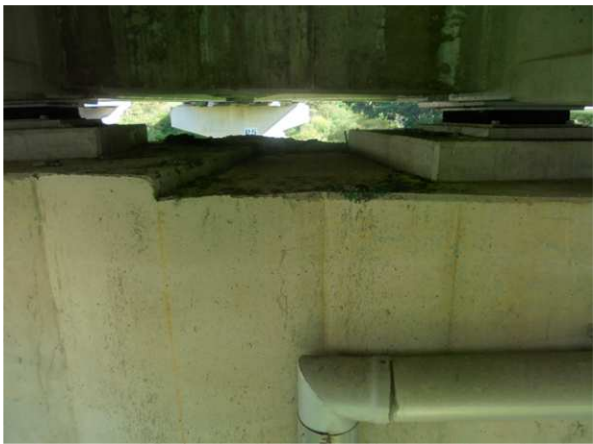
| 손상현황 | • P4 균열(0.3mm/3.0m) | 손상현황 | • P5 들뜸(0.5m×0.3m) |
| 원 인 | • 건조수축, 거푸집 조기탈형 등 | 원 인 | • 시공미흡, 다짐미흡 등 |

| 조치방안 | • 주입보수 | 조치방안 | • 단면보수 |

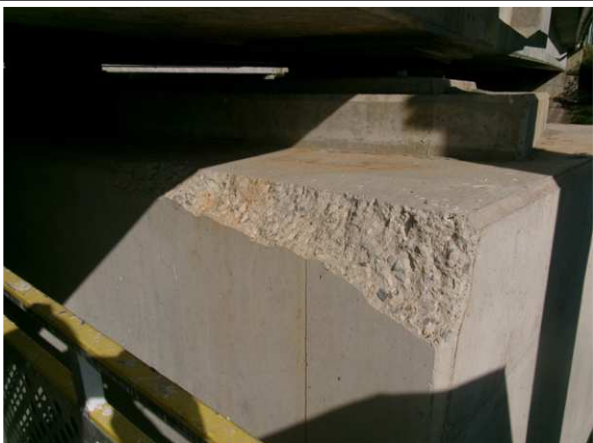
| 손상현황 | • P5 박락(1.0m×0.3m) | 손상현황 | • P5 균열(0.3mm/3.0m) |
| 원 인 | • 시공미흡, 다짐미흡 등 | 원 인 | • 건조수축, 거푸집 조기탈형 등 |

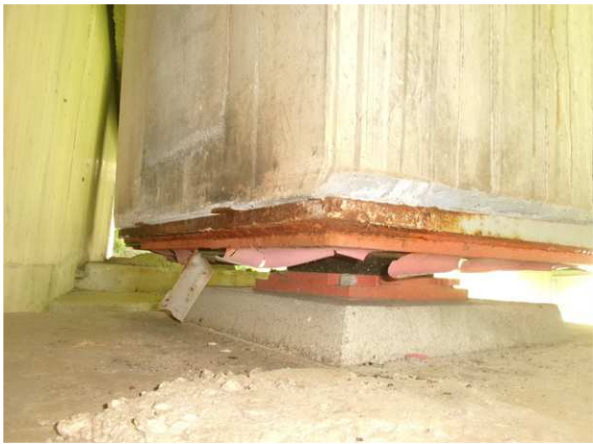
| 손상현황 | • A1-Sh3 플레이트 부식 | 손상현황 | • A2-Sh3 이동량표시계 탈락 |
| 원 인 | • 장기공용, 습기흡착 | 원 인 | • 시공미흡 |

| 조치방안 | • 재도장 | 조치방안 | • 정비 |

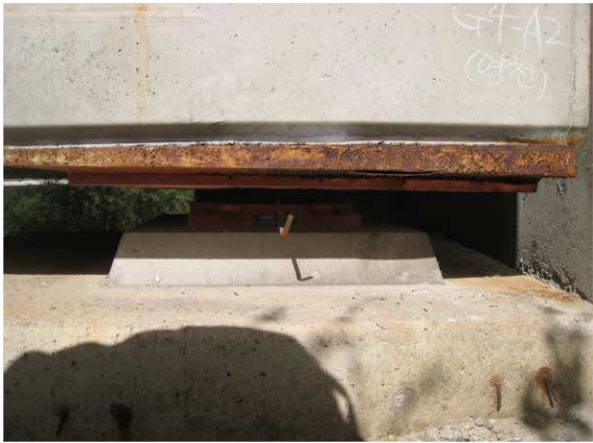
| 손상현황 | • A2-Sh4 플레이트 부식 | 손상현황 | • P1-Sh1 몰탈 균열(0.1mm/0.2m) |
| 원 인 | • 장기공용, 습기흡착 | 원 인 | • 건조수축, 온도변화 |

| 조치방안 | • 재도장 | 조치방안 | • 표면처리 |

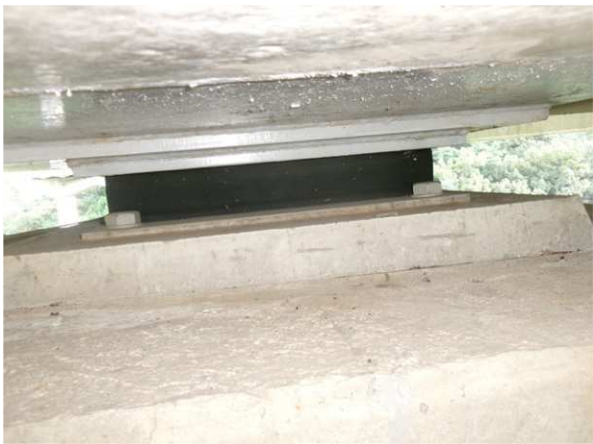
| 손상현황 | • P2-Sh3 몰탈 균열(0.2mm/0.2m) | 손상현황 | • P2-Sh4 받침콘크리트 재료분리(0.2m×0.2m) |
| 원 인 | • 건조수축, 온도변화 | 원 인 | • 다짐미흡, 거푸집 조기탈형 등 |

| 조치방안 | • 표면처리 | 조치방안 | • 단면보수 |

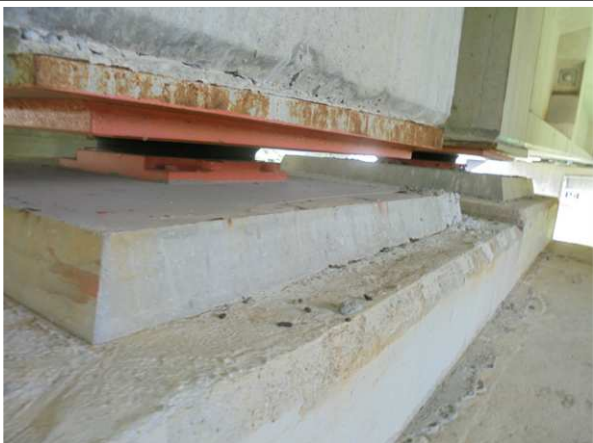
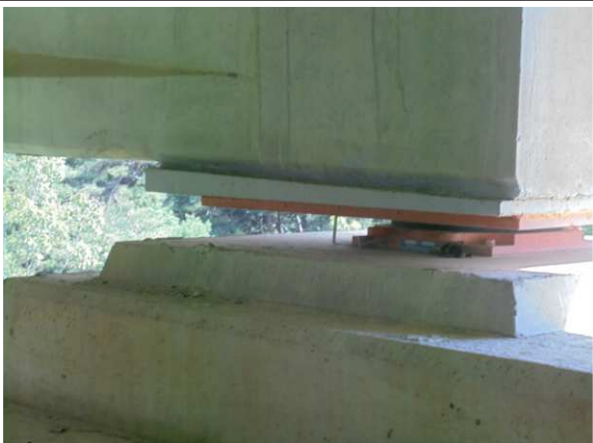
| 손상현황 | • P3-Sh3 몰탈 균열(0.1mm/0.4m) | 손상현황 | • P3-Sh8 몰탈 균열(0.1mm/0.4m) |
| 원 인 | • 건조수축, 온도변화 | 원 인 | • 건조수축, 온도변화 |

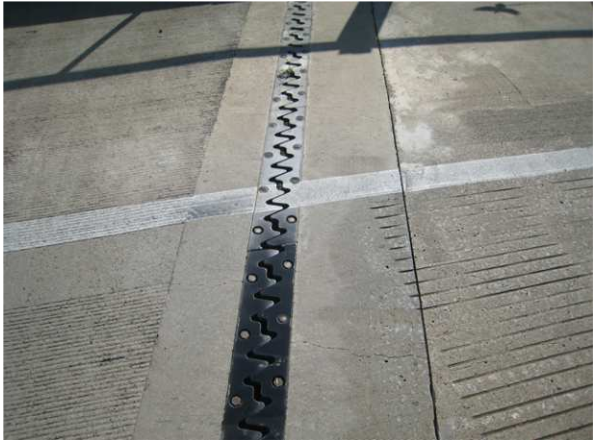
| 손상현황 | • A1 후타재 균열(0.2mm/0.3m×12EA) | 손상현황 | • A2 이물질퇴적(3.0m) |
| 원 인 | • 건조수축, 장기공용, 차량윤하중 | 원 인 | • 장기공용, 비산먼지퇴적 |

| 조치방안 | • 표면처리 | 조치방안 | • 청소 |

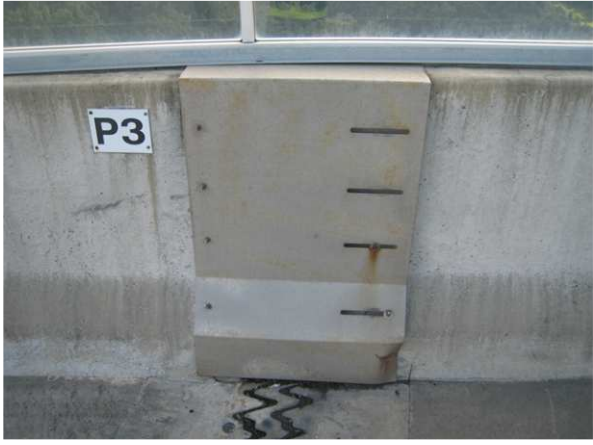
| 손상현황 | • P3 차수판 앵커탈락(2EA) | 손상현황 | • P3 후타재 균열(0.2mm/0.3m×7EA) |
| 원 인 | • 장기공용 | 원 인 | • 건조수축, 장기공용, 차량윤하중 |

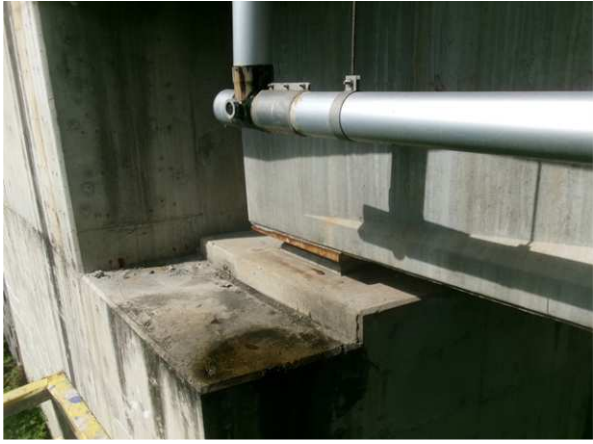
| 손상현황 | • S1 배수관 누수 1EA | 손상현황 | • S4 배수관 식생 1EA |
| 원 인 | • 시공미흡, 공용기간 증가 | 원 인 | • 공용기간 증가 등 |

| 조치방안 | • 주의관찰 | 조치방안 | • 주의관찰 |

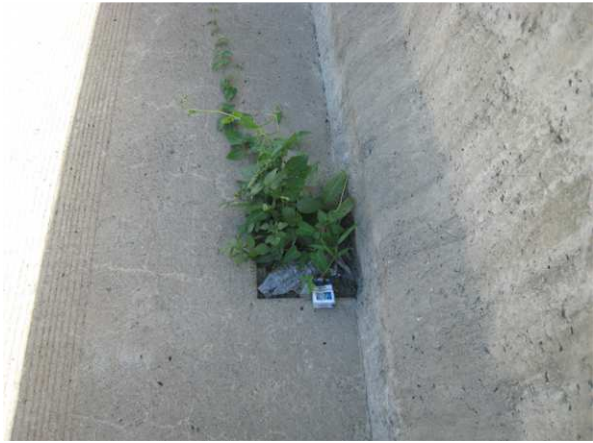
| 손상현황 | • S6 배수구 막힘 1EA | 손상현황 | • S6 배수관 탈락 보수 실시 |
| 원 인 | • 공용기간 증가, 비산먼지 등 | 원 인 | • - |

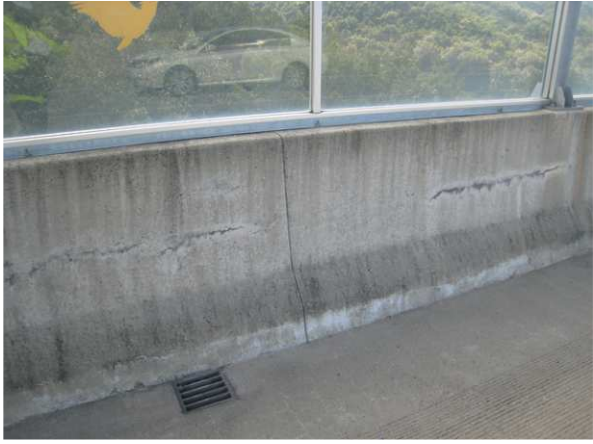
| 손상현황 | • S5 방호벽 균열 (0.2mm/0.5m) | 손상현황 | • S1 방호벽 접속부 파손 (1.5m×1.5m) |
| 원 인 | • 건조수축, 공용기간 경과 등 | 원 인 | • 침하, 공용기간 증가 |
