## 12. 내리교

### 12.1 시설물의 개요

본 시설물은 대구광역시 군위군 효령면 내리리(상주영천고속도로 41.077~41.277km)에 위치한 교량으로서 총 연장 200.0m, 폭 28.7m, 왕복 4차로로 시공되어 있다.

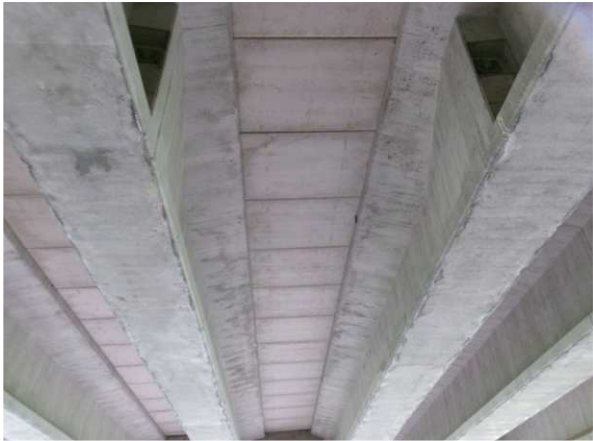
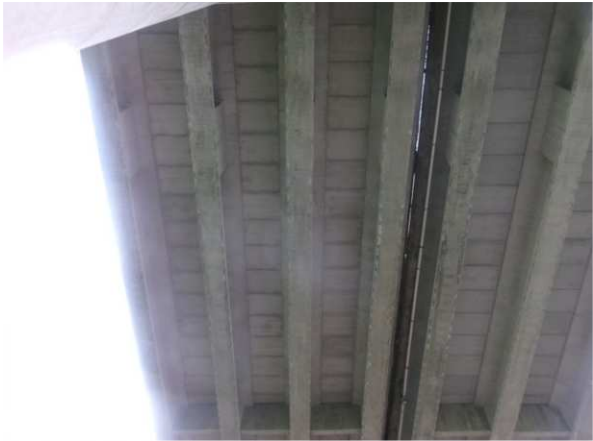
【사진 12.3.3】 바닥판하면 손상현황

| 손상현황 | • 바닥판하면 상태양호 | 손상현황 | • S5 상태양호 |

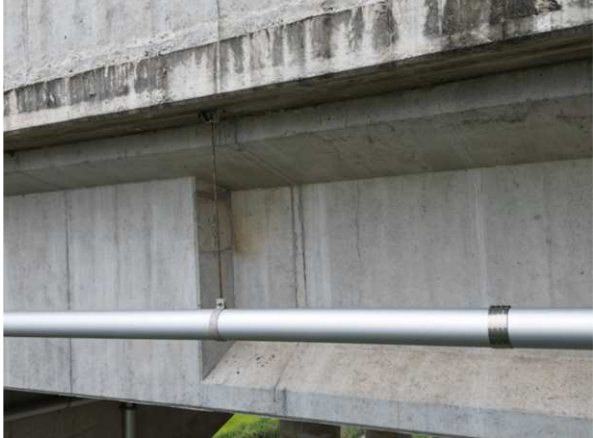
| 손상현황 | • S1-G1 균열부백태(0.1m×1.5m) | 손상현황 | • S4-G2 백태(0.1m×0.5m) |
| 원 인 | • 우수유입, 수분침투 등 | 원 인 | • 우수유입, 수분침투 등 |

- 거더에 발생한 백태, 균열부백태는 균열부 우수유입, 수분침투 등의 복합적인 원인에 의한 손상이며, 내구성 확보 차원에서 표면처리 등의 조치를 실시하는 것이 요구된다.

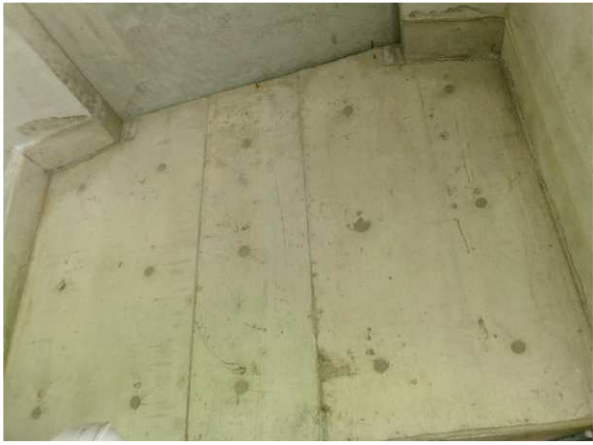
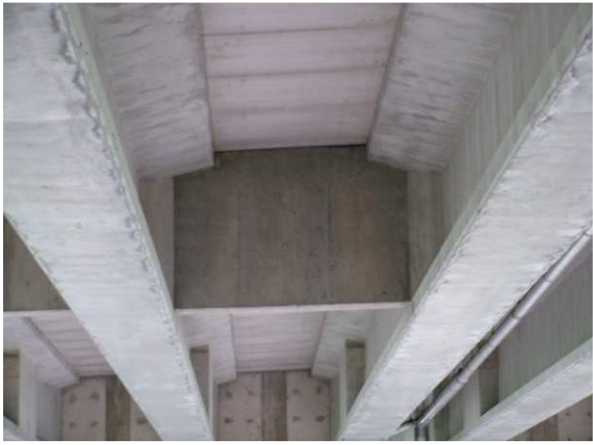
【사진 12.3.7】 가로보 손상현황

| 손상현황 | • 가로보 상태양호 | 손상현황 | • 가로보 상태양호 |

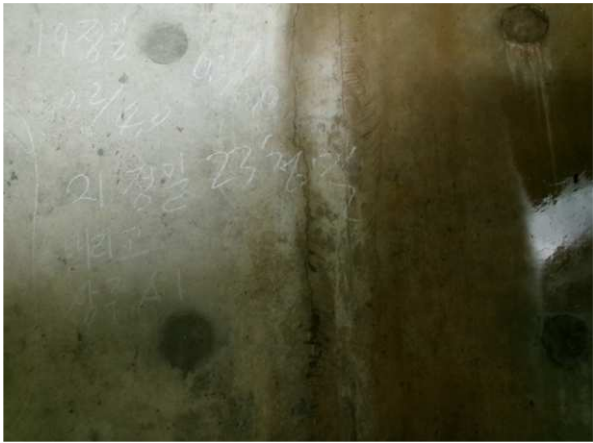
| 손상현황 | • A1 균열(0.3mm/5.0m) | 손상현황 | • A1 실란트 파손(4.0m) |
| 원 인 | • 건조수축, 거푸집 조기탈형 등 | 원 인 | • 공용기간 증가, 우수유입 |

- 교대에 발생한 균열(0.3mm미만, 이상)은 초기 건조수축, 온도변화, 거푸집 조기탈형 등에 의해 발생한 손상으로 판단되며, 내구성 확보 차원에서 표면처리, 주입보수를 실시하는 것이 바람직하다.
- 실란트 파손은 공용중 열화로 인한 손상으로 실란트 충전 등의 유지관리가 필요하며, 강우 등에 의한 법면 표층유실은 진전여부에 대한 주의관찰 후 진전시 보수대책 수립이 요구된다.

| 조치방안 | • 주입보수 | 조치방안 | • 실란트 충전 |

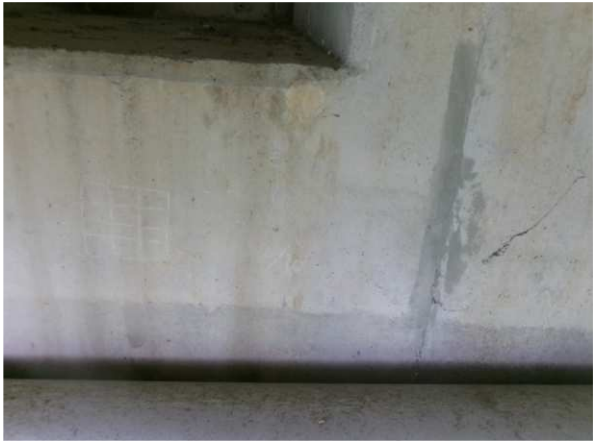
| 손상현황 | • A2 균열(0.2mm/1.0m) | 손상현황 | • A2 법면 표층유실(1.0m×10.0m) |
| 원 인 | • 건조수축, 거푸집 조기탈형 등 | 원 인 | • 우수유입, 공용기간 증가 등 |

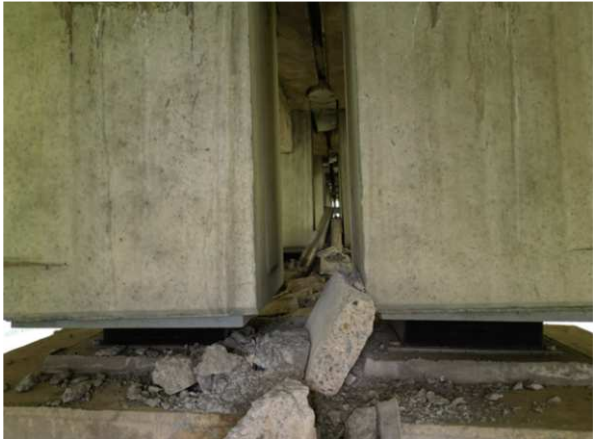
| 손상현황 | • P3 폐자재 적치(1EA) | 손상현황 | • P4 균열(0.2mm/0.5m) |
| 원 인 | • 시공미흡 등 | 원 인 | • 건조수축, 거푸집 조기탈형 등 |

- 교각 코핑부에 발생한 균열(0.3mm미만)은 건조수축, 온도변화, 거푸집 조기탈형 등의 복합적인 원인에 의한 비구조적인 손상이나 내구성 확보 차원에서 표면보수를 실시하는 것이 요구된다.
- 시공미흡에 의한 폐자재 적치는 청소 등의 정비가 요구된다.

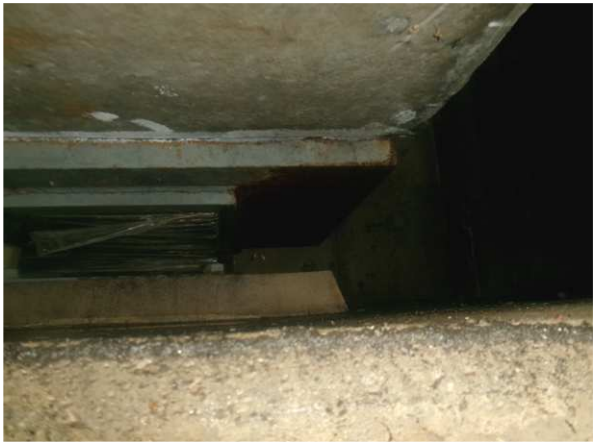
| 손상현황 | • A2-Sh2 플레이트 부식 | 손상현황 | • P1-Sh1 받침콘크리트 재료분리(0.5m×1.0) |
| 원 인 | • 장기공용, 습기흡착 | 원 인 | • 다짐미흡, 거푸집 조기탈형 등 |

| 조치방안 | • 재도장 | 조치방안 | • 단면보수 |

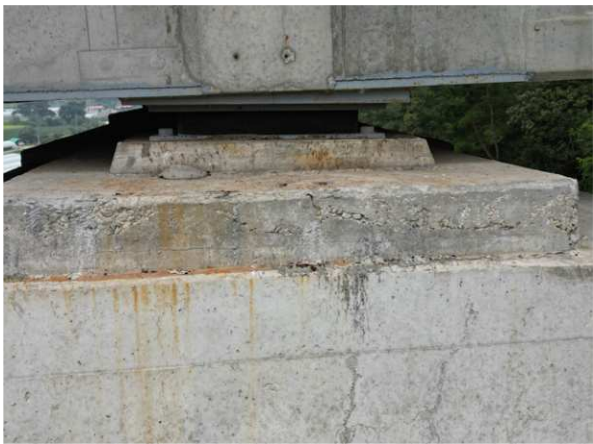
| 손상현황 | • P1-Sh1 받침콘크리트 재료분리(0.5m×1.0) | 손상현황 | • P3-Sh1 플레이트 부식 |
| 원 인 | • 다짐미흡, 거푸집 조기탈형 등 | 원 인 | • 장기공용, 습기흡착 |

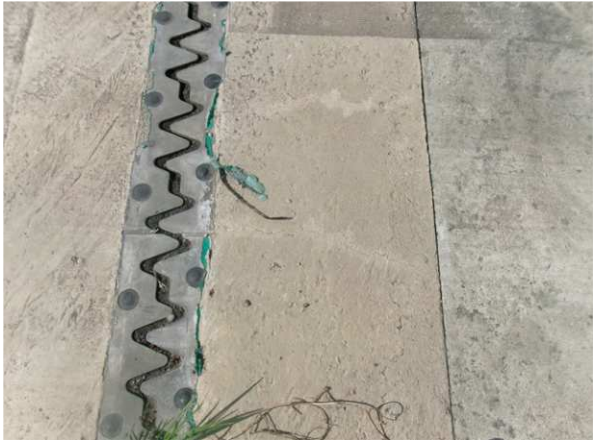
| 손상현황 | • A1 후타재 균열(0.1mm/0.5m ×2EA) | 손상현황 | • A2 후타재 균열(0.1mm/0.3m ×3EA) |
| 원 인 | • 건조수축, 장기공용, 차량윤하중 | 원 인 | • 건조수축, 장기공용, 차량윤하중 |

| 조치방안 | • 표면처리 | 조치방안 | • 표면처리 |

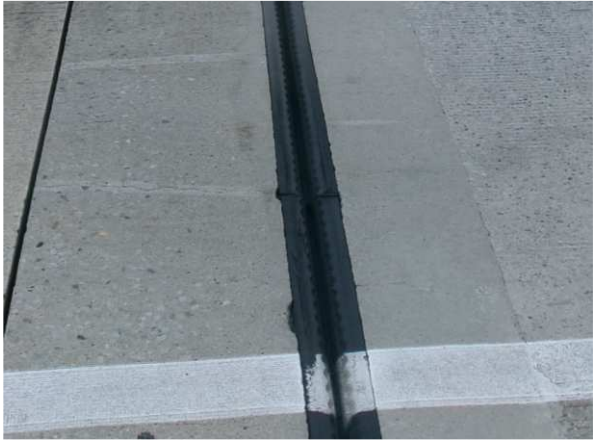
| 손상현황 | • A2 본체 고무재 파손(6.0m) | 손상현황 | • A2 후타재 파손 보수실시 |
| 원 인 | • 장기공용, 차량윤하중 등 | 원 인 | • - |

- 신축이음에 발생한 후타재 균열의 경우 건조수축 및 온도변화 등에 의한 손상으로 판단되며, 신축이음장치의 거동에 영향을 미칠만한 손상은 아니나, 손상의 진전 방지를 위한 표면처리 등의 조치가 필요할 것으로 판단된다.
- 본체 고무재 파손은 차량의 윤하중, 장기공용 등에 의한 것으로 판단되며, 보수보다는 진전 여부에 대한 주의관찰을 실시하고 진전시 신축이음 재설치 등과 같은 보수대책 수립이 필요하다.

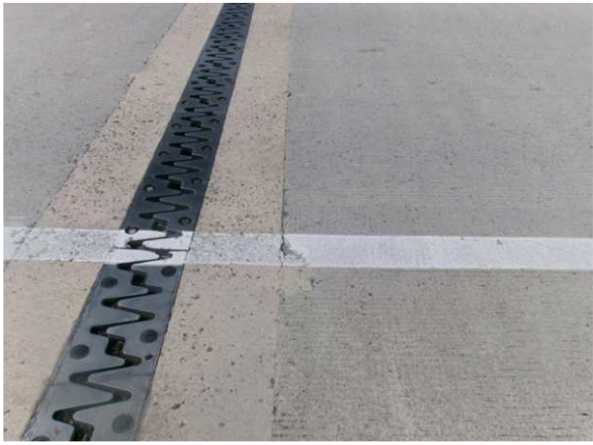
| 손상현황 | • S3 포장 박리(0.1m×0.3m) | 손상현황 | • S5 후타재 접속부 이격(9.0m) |
| 원 인 | • 공용기간 증가, 차량윤하중 | 원 인 | • 공용기간 증가, 접속부 침하 |

- 교면포장에 발생한 포장 박리의 경우 공용기간 증가, 차량 윤하중 등에 의해 발생한 손상으로 판단되며, 내구성 및 주행차량의 안전성 확보 차원에서 단면보수 등과 같은 보수를 실시하는 것이 요구된다.
- 후타재 접속부 이격의 경우 공용기간 증가, 접속부 침하 등에 의한 손상으로 추정되며, 현재 손상 정도가 경미하며 차량의 주행성에 영향을 미칠만한 수준은 아니므로 주의관찰 후 손상의 진전 시 적절한 조치를 취하는 것이 바람직 할 것으로 판단된다.

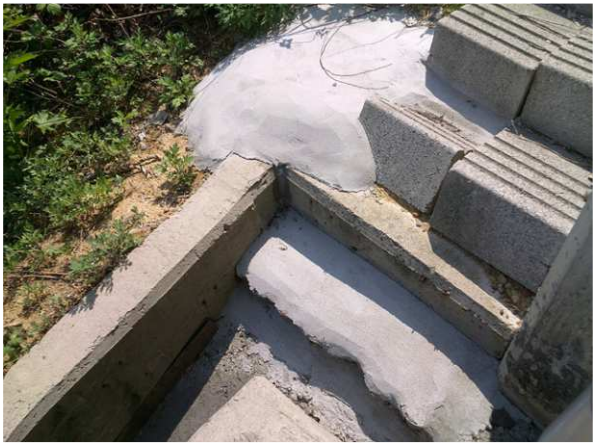
| 손상현황 | • 배수관 상태양호 | 손상현황 | • A2 배수로 보수 실시 |

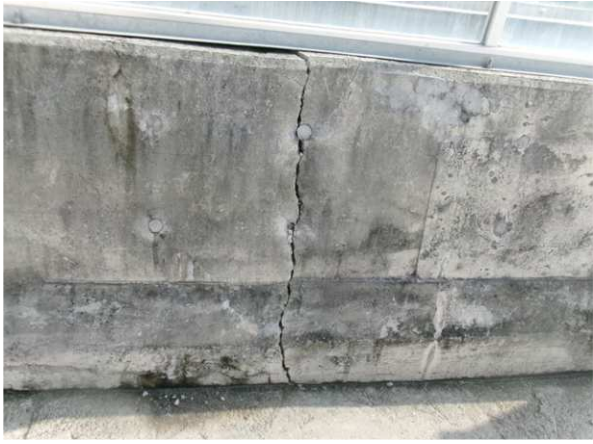
| 손상현황 | • S1 방호벽 접속부 이격(1.5m) | 손상현황 | • S3 방호벽 백태(1.0m×0.5m) |
| 원 인 | • 공용기간 증가, 접속부 침하 | 원 인 | • 수분접촉, 장기공용 |

| 조치방안 | • 주의관찰 | 조치방안 | • 표면처리 |

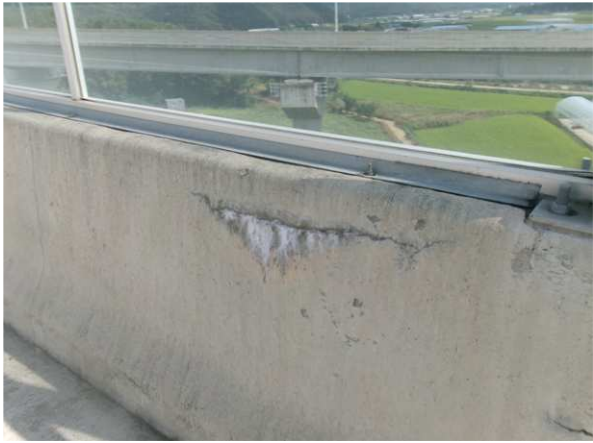
| 손상현황 | • S3 방호벽 백태(1.0m×0.2m) | 손상현황 | • S4 방호벽 균열(0.2mm/4.0m) |
| 원 인 | • 수분접촉, 장기공용 | 원 인 | • 건조수축, 거푸집 조기탈형 등 |

| 조치방안 | • 표면처리 | 조치방안 | • 표면처리 |

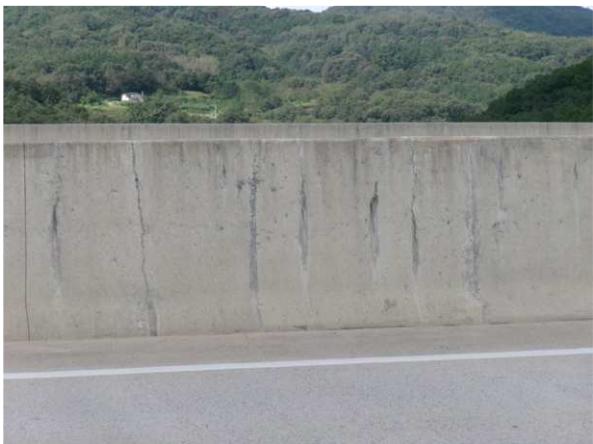
| 손상현황 | • S4 중앙분리대 균열(0.2mm/1.5m) | 손상현황 | • S5 방호벽 접속부 단차(1.5m) |
| 원 인 | • 건조수축, 거푸집 조기탈형 등 | 원 인 | • 공용기간 증가, 접속부 침하 |

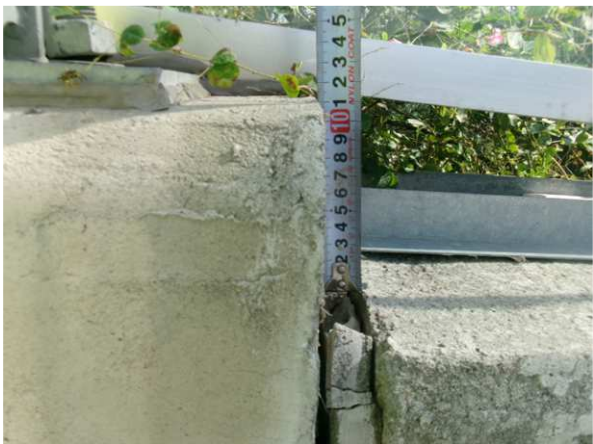
- 방호벽에 발생한 균열(0.3mm미만), 백태는 초기 건조수축, 공용기간 증가, 우수유입 등에 의한 손상으로 내구성확보를 위한 표면보수를 실시하여야 할 것으로 판단된다.
- 접속부 이격, 단차의 경우 공용기간 증가, 접속부 침하 등에 의한 손상으로 판단되며, 손상의 진전여부에 대하여 주의관찰을 실시하고, 접속부 침하에 대하여 수렴시 단면보수, 실링재 충전 등과 같은 보수대책 수립이 요구된다.

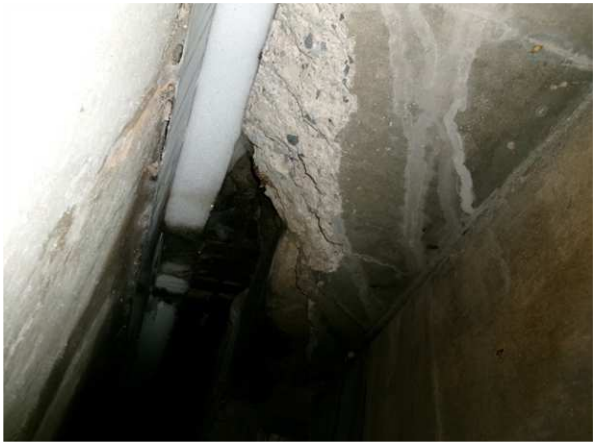
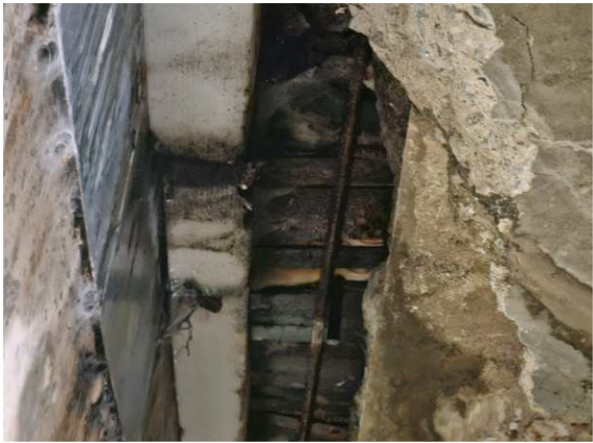
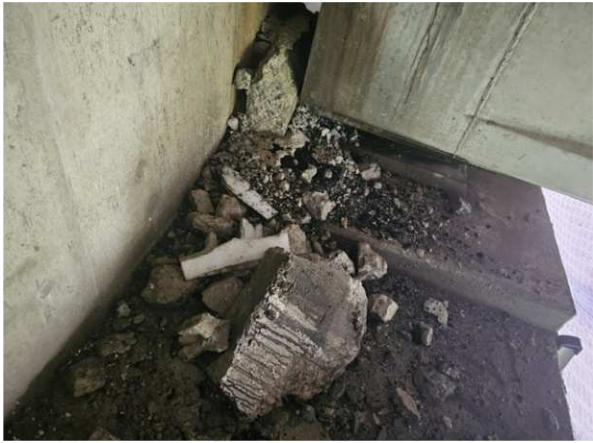
| 손상현황 | • S1 파손 및 철근노출(0.5m×2.0m) | 손상현황 | • S1 파손 및 철근노출(0.5m×2.0m) |
| 원 인 | • 시공미흡, 다짐미흡 등 | 원 인 | • 시공미흡, 다짐미흡 등 |
| 손상현황 | • S1 파손 및 철근노출(0.5m×2.0m) | 손상현황 | • S4 상태양호 |

- 바닥판하면의 파손 및 철근노출은 시공미흡, 다짐미흡, 신축부 누수로 인한 열화 등에 의해 발생한 손상으로 판단되며, 내구성 확보 차원에서 단면보수(방청)을 실시하는 것이 요구된다.

| 조치방안 | • 단면보수(방청) | 조치방안 | • 단면보수(방청) |

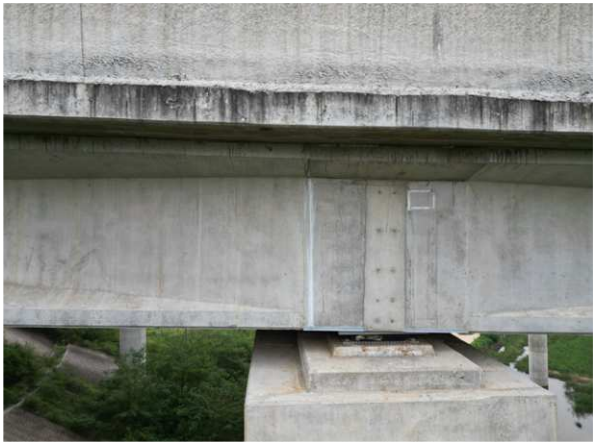
| 손상현황 | • S1-G5 균열부백태(0.1m×1.5m) | 손상현황 | • S4-G2 백태(0.1m×0.5m) |
| 원 인 | • 우수유입, 수분침투 등 | 원 인 | • 우수유입, 수분침투 등 |

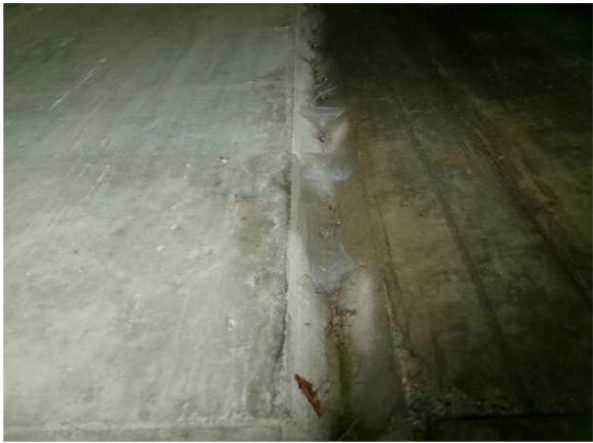
| 손상현황 | • A1 균열(0.2mm/5.0m) | 손상현황 | • A1 백태(0.3m×0.5m) |
| 원 인 | • 건조수축, 거푸집 조기탈형 등 | 원 인 | • 우수유입, 수분침투 등 |

| 조치방안 | • 표면처리 | 조치방안 | • 표면처리 |

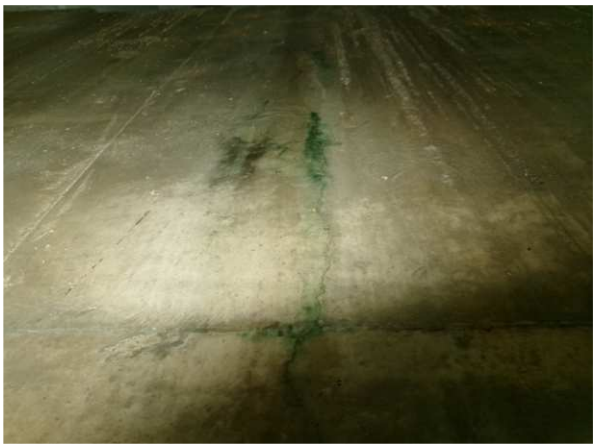
| 손상현황 | • A1 균열(0.4mm/4.0m) | 손상현황 | • A2 균열(0.3mm/2.5m) |
| 원 인 | • 건조수축, 거푸집 조기탈형 등 | 원 인 | • 건조수축, 거푸집 조기탈형 등 |

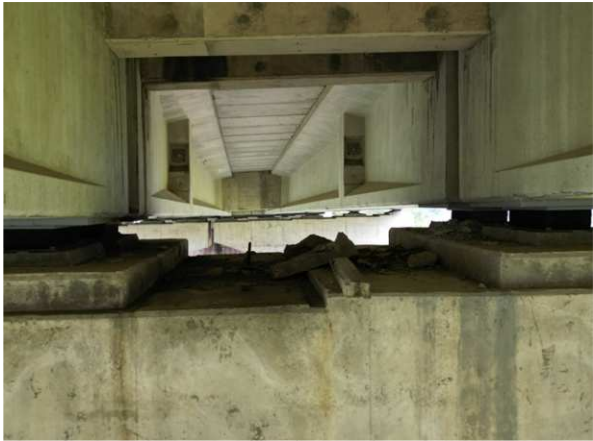
| 손상현황 | • P3 폐자재 적치 1EA | 손상현황 | • P4 균열(0.2mm/1.0m ×9EA) |
| 원 인 | • 시공미흡 등 | 원 인 | • 건조수축, 거푸집 조기탈형 등 |

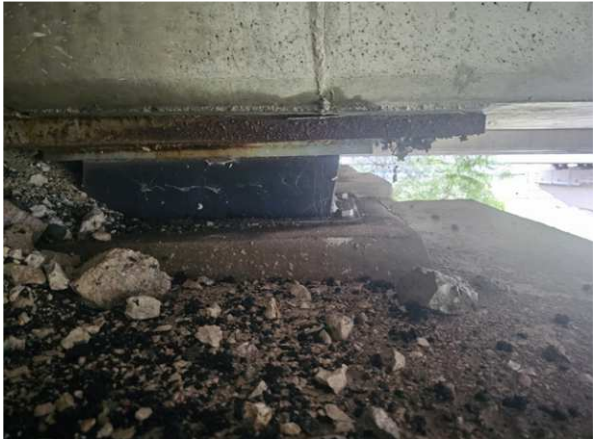
| 손상현황 | • A1-Sh3 플레이트 부식 | 손상현황 | • P2-Sh4 플레이트 부식 |
| 원 인 | • 장기공용, 습기흡착 | 원 인 | • 장기공용, 습기흡착 |

| 조치방안 | • 재도장 | 조치방안 | • 재도장 |

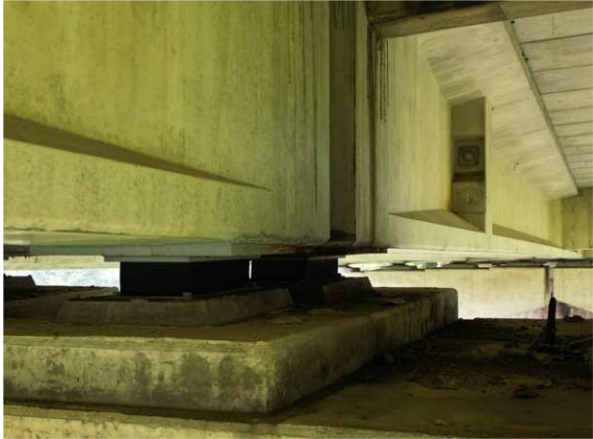
| 손상현황 | • P3-Sh1,6 플레이트 부식 | 손상현황 | • P3-Sh3,8 플레이트 부식 |
| 원 인 | • 장기공용, 습기흡착 | 원 인 | • 장기공용, 습기흡착 |

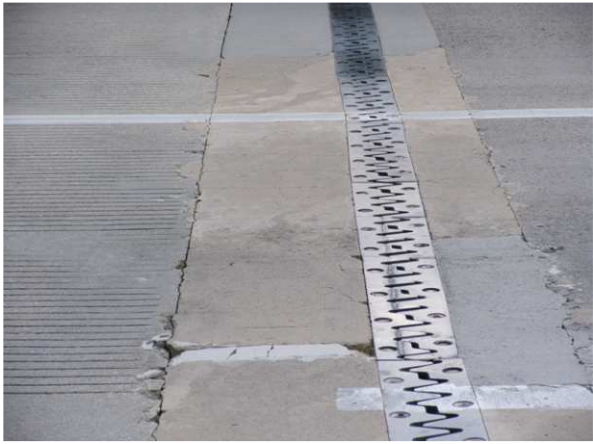
| 손상현황 | • A1 후타재 망상균열(0.5m×3.0m) | 손상현황 | • A1 후타재 파손(0.5m×0.2m) |
| 원 인 | • 건조수축, 장기공용, 차량윤하중 | 원 인 | • 장기공용, 차량윤하중 |

| 조치방안 | • 표면처리 | 조치방안 | • 단면보수 |

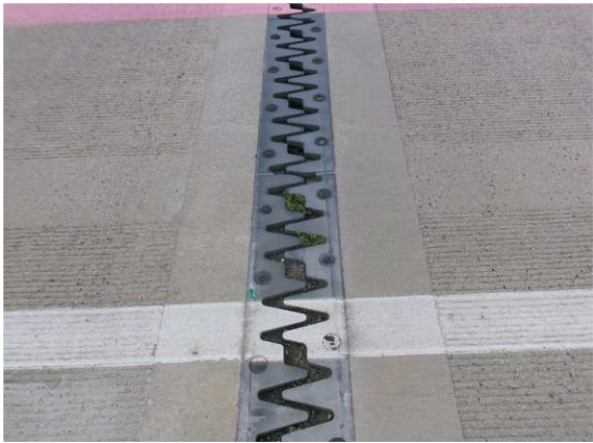
| 손상현황 | • P3 후타재 균열(0.2mm/0.3m×6EA) | 손상현황 | • A2 고무재 파손(7.0m) |
| 원 인 | • 건조수축, 장기공용, 차량윤하중 | 원 인 | • 장기공용, 차량윤하중 |

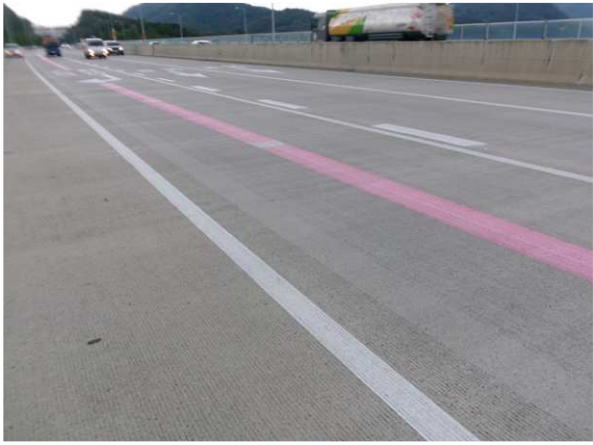
| 손상현황 | • S5 망상균열(20.0m×3.0m) | 손상현황 | • 상태양호 |
| 원 인 | • 장기공용, 차량윤하중 | 원 인 | — |

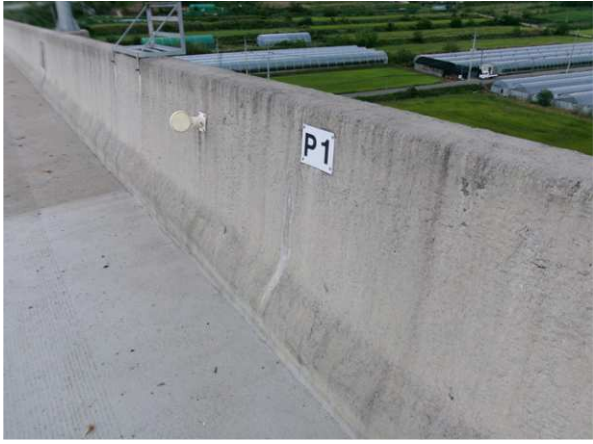
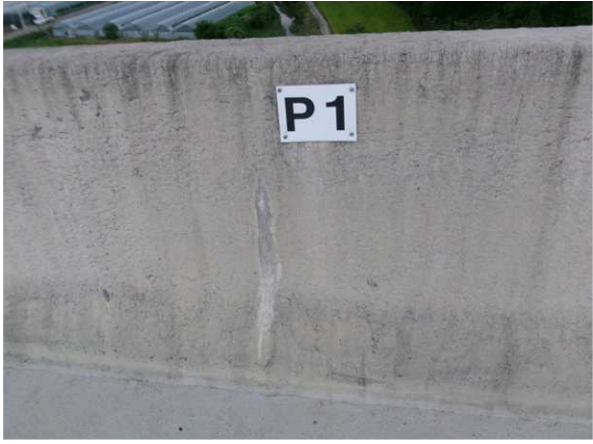
| 손상현황 | • S2 균열부백태(0.1m×1.0m) | 손상현황 | • S2 균열부백태(0.1m×1.0m) |
| 원 인 | • 우수유입, 수분침투 등 | 원 인 | • 우수유입, 수분침투 등 |
