## 13. 군위JCT R-A4교

### 13.1 시설물의 개요

본 시설물은 대구광역시 군위군 효령면 내리리(상주영천고속도로 군위JCT)에 위치한 교량으로 총 연장 50.0m, 폭 15.6m로 시공되어 있다.

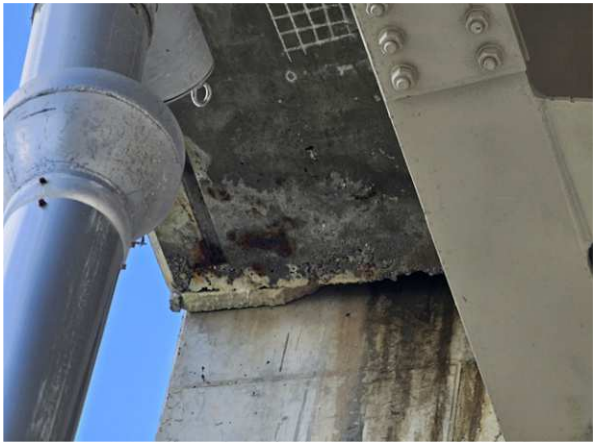
| 손상현황 | • S1 재료분리 및 철근노출(0.5m×0.1m) | 손상현황 | • S1 파손(0.2m×0.4m) |
| 원 인 | • 시공미흡, 다짐미흡 등 | 원 인 | • 시공미흡, 외부충격 등 |

| 조치방안 | • 단면보수(방청) | 조치방안 | • 단면보수 |

- 바닥판하면의 발생된 재료분리 및 철근노출, 파손은 워커빌리티 효율성 감소, 관리미흡에 의한 타설불량, 피복부족, 외부충격 등에 의해 발생된 손상으로, 내구성 증진을 위해 단면보수(방청)를 실시하는 것이 향후 추가손상 방지 등 유지관리에 효율적일 것으로 판단된다.

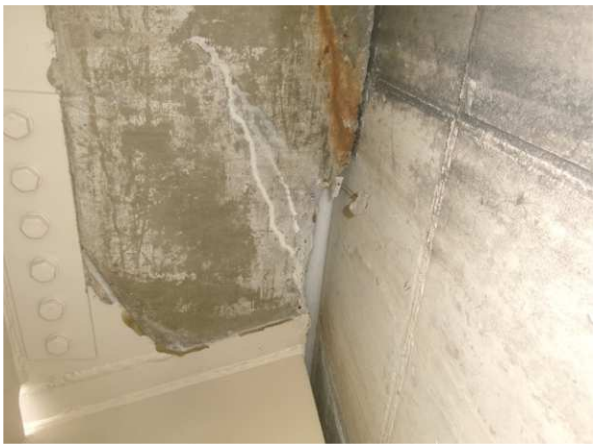
| 손상현황 | • S1 파손(0.3m×0.1m) | 손상현황 | • S1 파손(0.2m×0.1m) |
| 원 인 | • 시공미흡, 외부충격 등 | 원 인 | • 시공미흡, 외부충격 등 |

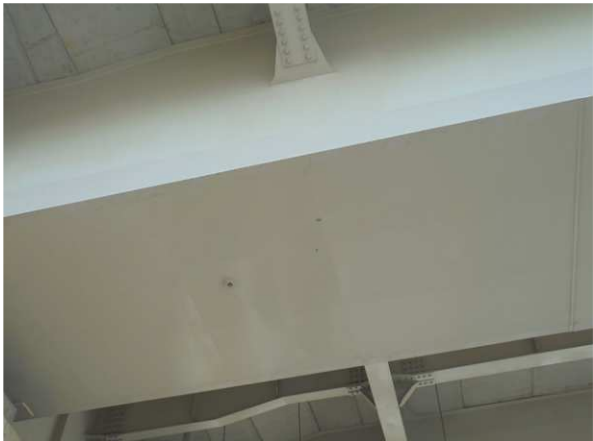
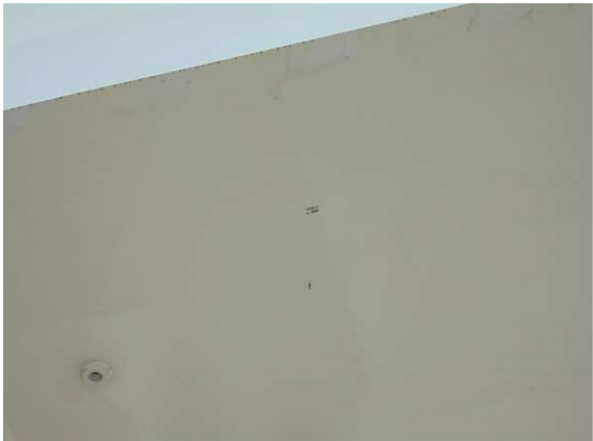
| 손상현황 | • S1-G2 도장균형(0.1m×0.1m) | 손상현황 | • S1-G2 도장균형(0.1m×0.1m) |
| 원 인 | • 시공미흡, 물리적충격 등 | 원 인 | • 시공미흡, 물리적충격 등 |

| 조치방안 | • 재도장 | 조치방안 | • 재도장 |

- 거더외부에 발생한 도장손상은 시공 초기 외부 충격에 의한 긫힘으로 부재의 안전성에 문제가 없는 경미한 손상으로 채도장 등의 유지관리가 요구된다.
- 거더내부는 손상이 없는 양호한 상태이며, 주기적인 점검을 통한 손상의 발생여부 확인 등의 유지관리가 요구된다.

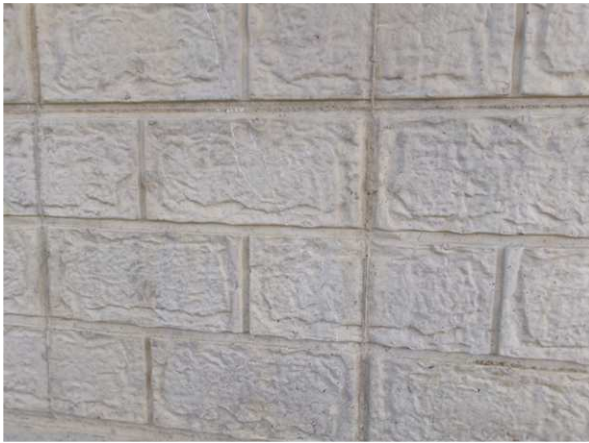
| 손상현황 | • A1 균열(0.2mm/2.0m) | 손상현황 | • A1 재균열(0.3mm/4.0m) |
| 원 인 | • 건조수축, 거푸집 조기탈형 등 | 원 인 | • 건조수축, 거푸집 조기탈형 등 |

| 조치방안 | • 표면처리 | 조치방안 | • 주입보수 |

- 교대에 발생한 균열 및 재균열(0.3mm미만, 이상)은 초기 건조수축, 온도변화, 거푸집 조기탈형 등에 의해 발생한 손상으로 판단되며, 내구성 확보 차원에서 표면처리, 주입보수를 실시하는 것이 바람직하다.
- 누수흔적의 경우 교대에 신축이음을 통한 우수유입으로 인한 손상으로 확인되었고, 손상부는 신축이음과 연계한 보수가 필요한 상태이다.
- 박락의 경우 교대 날개벽과 방호벽 접속구간에 발생한 손상으로 기존 보수에 발생한 박락으로 확인되었고, 손상부는 단면보수 등의 조치가 요구된다.
- 블록 이격, 밀림의 경우 다짐미흡, 성토부 침하 등에 의해 발생한 것으로 추정되며, 기 점검 비교시 손상의 진전은 미미한 상태로 주기적인 점검을 통한 유지관리가 요구된다.

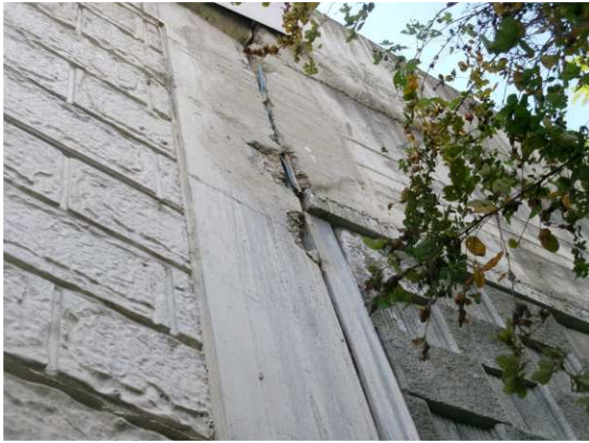
| 손상현황 | • A2 날개벽 박락(0.2m×0.5m) | 손상현황 | • A2 누수흔적(0.1m×1.0m) |
| 원 인 | • 다짐미흡, 성토부 침하 등 | 원 인 | • 우수유입 등 |

| 조치방안 | • 단면보수 | 조치방안 | • 주의관찰 |

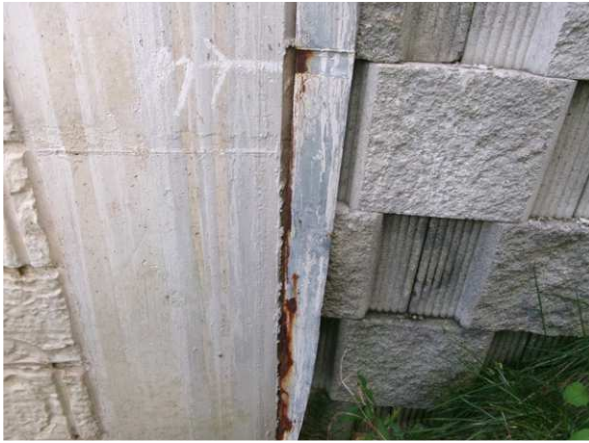
| 손상현황 | • A2 날개벽 밀립(2.0m) | 손상현황 | • A2 날개벽 블록이격(2.5m) |
| 원 인 | • 다짐미흡, 성토부 침하 등 | 원 인 | • 성토부 침하 등 |

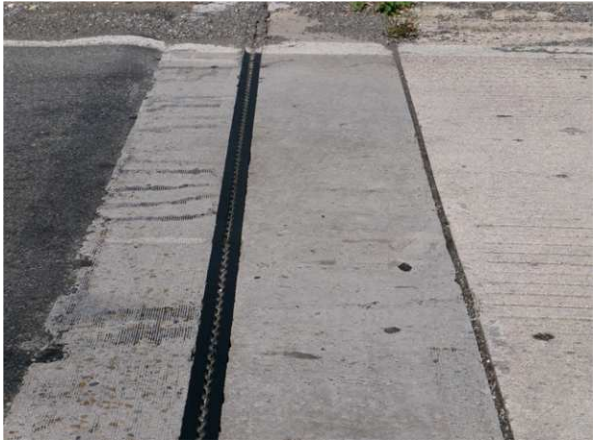
| 손상현황 | • A1 후타재 균열(0.2mm/0.3m ×14EA) | 손상현황 | • A1 이물질퇴적(1.0m) |
| 원 인 | • 건조수축, 장기공용, 차량윤하중 | 원 인 | • 장기공용, 비산먼지퇴적 |

| 조치방안 | • 표면처리 | 조치방안 | • 청소 |

- 신축이음에 발생한 후타재 균열은 차량 통행하중 및 충격 등으로 인한 손상으로 판단되며, 손상의 진전시 일괄보수를 실시하는 유지관리가 필요하다. 이격 구간은 주기적인 점검을 통한 손상의 진전여부 확인 등의 유지관리가 필요하며, 본체에서는 차량통행으로 인한 분산먼지, 우수에 의한 갯길측 체수 등에 의한 이물질퇴적이 발생하였고, 주기적인 정비를 통한 유지관리가 필요하다.

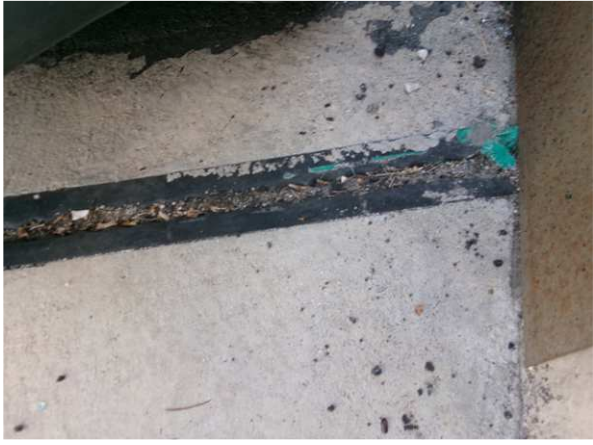
| 손상현황 | • A2 이물질퇴적(3.0m) | 손상현황 | • A2 후타재 균열(0.2mm/0.5m ×9EA) |
| 원 인 | • 장기공용, 비산먼지퇴적 | 원 인 | • 건조수축, 장기공용, 차량윤하중 |

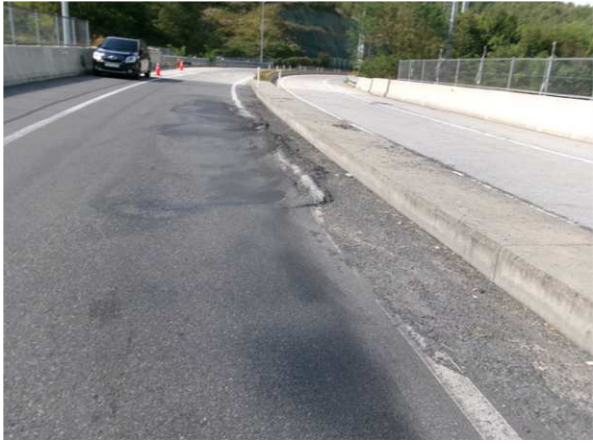
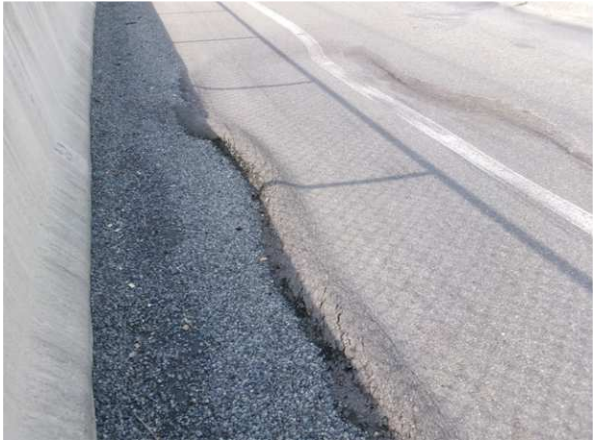
| 손상현황 | • S1 보수부 소성변형(7.0m×50.0m) | 손상현황 | • S1 보수부 소성변형(7.0m×50.0m) |
| 원 인 | • 침하, 시공미흡 | 원 인 | • 침하, 시공미흡 |

| 조치방안 | • 재포장 | 조치방안 | • 재포장 |

- 교면포장은 재포장 이후 아스콘 균열, 보수부 소성변형, 후타재 접속부 이격 등이 발생하였고, 현재 주행성에 문제를 야기 시킬수 있으므로 재포장 등의 유지관리가 필요하며, 재포장시 정밀한 시공을 요한다. 또한 접속부 파손, 박리의 경우 재포장시 단면보수 등의 유지관리가 필요하다.

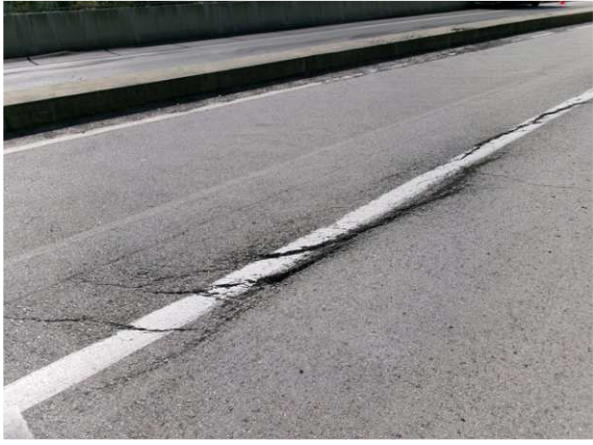
| 손상현황 | • S1 아스콘 균열(6.0m) | 손상현황 | • S1 아스콘 균열(10.0m) |
| 원 인 | • 침하, 시공미흡 | 원 인 | • 침하, 시공미흡 |

| 조치방안 | • 단면보수 | 조치방안 | • 단면보수 |

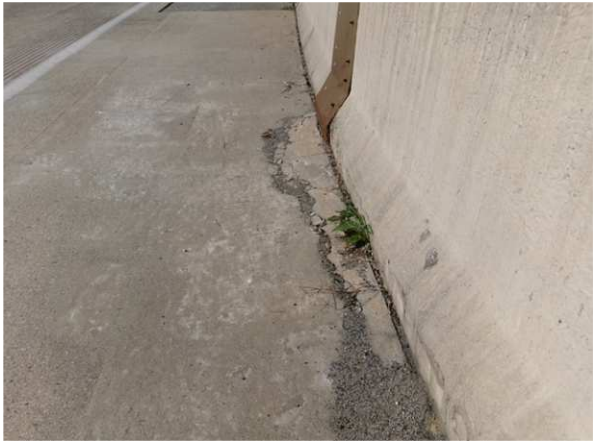
| 손상현황 | • S1 접속도로 박리(1.0m×1.0m) | 손상현황 | • S1 접속부 파손(0.5m×1.0m) |
| 원 인 | • 침하, 시공미흡 | 원 인 | • 침하, 시공미흡 |

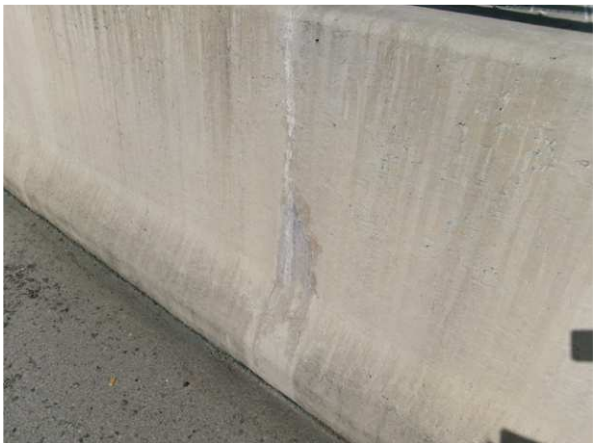
| 손상현황 | • S1 방호벽 균열부백태 (0.1㎡×1.0㎡) | 손상현황 | • S1 중앙분리대 상태양호 |
| 원 인 | • 우수유입, 수분침투 | 원 인 | • - |

- 방호벽에 발생한 균열부 백태는 미세균열부 우수유입, 수분침투 등에 의한 손상으로 판단되며, 내구성 확보 차원에서 표면처리 등을 실시하는 것이 바람직하다.
