## 14. 군위JCT R-C교

### 14.1 시설물의 개요

본 시설물은 대구광역시 군위군 효령면 내리리(상주영천고속도로 군위JCT)에 위치한 교량으로 총 연장 240.0m, 폭 8.5m로 시공되어 있다.

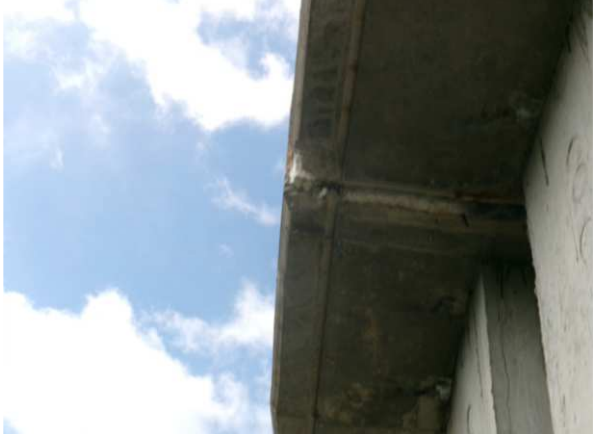
| 손상현황 | • S4 파손(0.1m×0.2m) | 손상현황 | • S5 파손(0.1m×0.5m) |
| 원 인 | • 시공미흡, 외부충격 등 | 원 인 | • 시공미흡, 외부충격 등 |

- 바닥판하면에 발생한 파손은 시공시 외부 충격, 신축이음부 우수유입에 의한 열화 등에 의한 손상으로 추정되며, 내구성 확보 차원에서 단면보수 등의 유지관리가 필요하다.

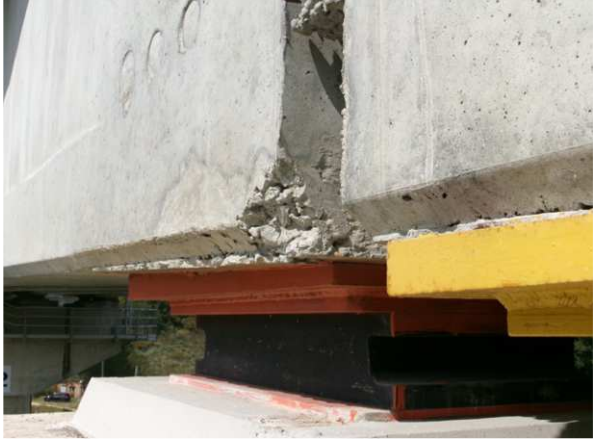
| 손상현황 | • S2-G1 재료분리(0.1m×0.1m) | 손상현황 | • S7 거더 상태양호 |
| 원 인 | • 시공미흡, 다짐미흡 등 | 원 인 | • - |

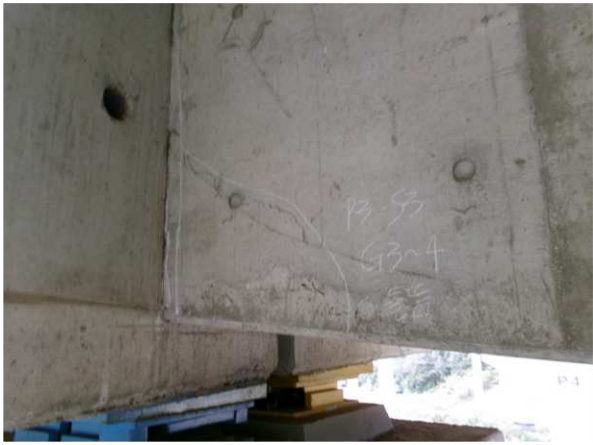
| 손상현황 | • S3 들뜸(0.5m×0.5m) | 손상현황 | • S4 들뜸(0.5m×0.5m) |
| 원 인 | • 시공미흡, 다짐미흡 등 | 원 인 | • 시공미흡, 다짐미흡 등 |

- 가로보의 외관조사 결과 발생한 들뜸은 시공시 마감처리 미흡, 다짐미흡, 거푸집 조기탈형 등에 의한 손상으로 판단되며, 내구성 확보 차원의 단면보수 등의 조치가 요구된다.

| 조치방안 | • 단면보수 | 조치방안 | • 단면보수 |

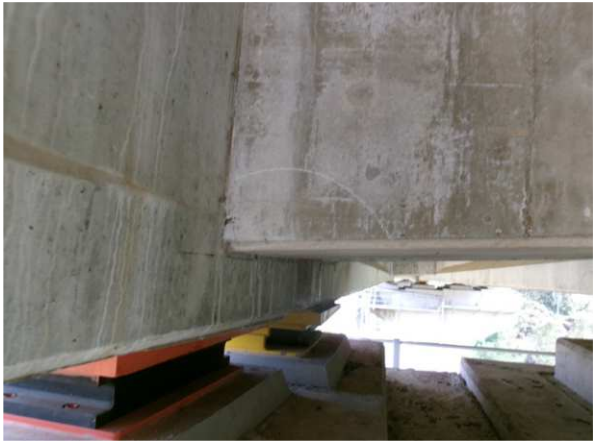
| 손상현황 | • S6 들뜸(0.3m×0.3m) | 손상현황 | • S4 들뜸 보수실시 |
| 원 인 | • 시공미흡, 다짐미흡 등 | 원 인 | • - |

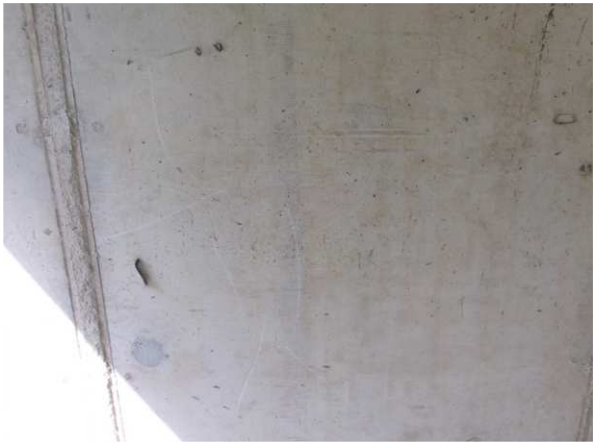
| 손상현황 | • A2 망상균열(1.0m×1.0m) | 손상현황 | • A2 균열(0.2mm/0.5m) |
| 원 인 | • 건조수축, 거푸집 조기탈형 등 | 원 인 | • 건조수축, 거푸집 조기탈형 등 |

- 교대에 발생한 균열(0.3mm미만), 망상균열은 건조수축, 온도변화, 거푸집 조기탈형 등의 복합적인 원인에 의한 비구조적인 손상이나 내구성 확보 차원에서 표면보수를 실시하는 것이 바람직할 것으로 판단된다.
- 백태는 미세균열부 우수유입, 수분침투 등에 의한 손상으로 판단되며, 내구성 확보 차원에서 표면처리 등을 실시하는 것이 바람직하다.

| 조치방안 | • 표면처리 | 조치방안 | • 표면처리 |

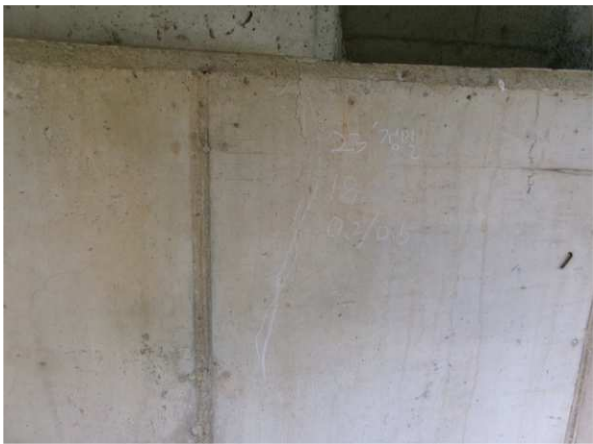
| 손상현황 | • A2 균열(0.2mm/0.5m) | 손상현황 | • A2 백태(0.1m×0.2m) |
| 원 인 | • 건조수축, 거푸집 조기탈형 등 | 원 인 | • 우수유입, 수분침투 등 |

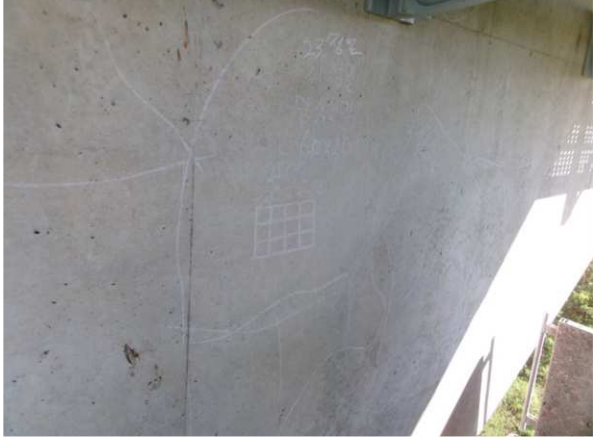
| 손상현황 | • P1 망상균열(6.0m×2.0m) | 손상현황 | • P2 파손(0.2m×0.2m) |
| 원 인 | • 건조수축, 거푸집 조기탈형 등 | 원 인 | • 시공미흡, 외부충격 등 |

- 교각에 발생한 균열(0.3mm미만), 망상균열은 건조수축, 온도변화, 거푸집 조기탈형 등의 복합적인 원인에 의한 비구조적인 손상이나 내구성 확보 차원에서 표면보수를 실시하는 것이 요구된다.
- 파손, 표면열화는 시공미흡 및 공용중 열화, 다짐불량, 외부충격 등에 의한 손상으로 판단되며, 단면보수를 실시하여 부재의 내구성 향상 등의 유지관리가 필요하다.
- 하자담보기간 완료 전 실시하는 수중조사 결과, 전반적으로 양호하며 기초는 하상에 매립되어 있는 상태이다.

| 조치방안 | • 표면처리 | 조치방안 | • 단면보수 |

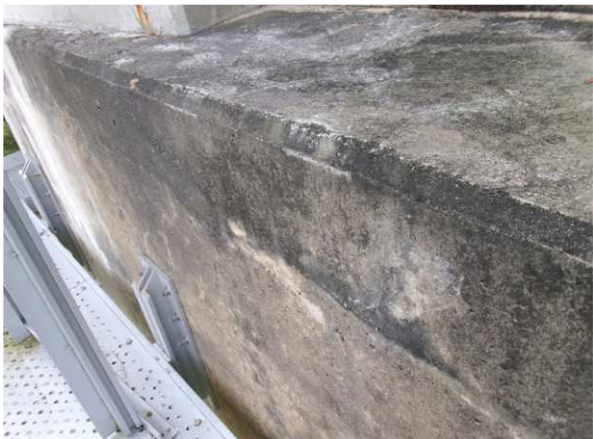
| 손상현황 | • P2 표면열화(3.0m×1.0m) | 손상현황 | • P5 균열(0.2mm/0.5m) |
| 원 인 | • 공용기간 증가, 다짐미흡 등 | 원 인 | • 건조수축, 거푸집 조기탈형 등 |

| 조치방안 | • 단면보수 | 조치방안 | • 표면처리 |

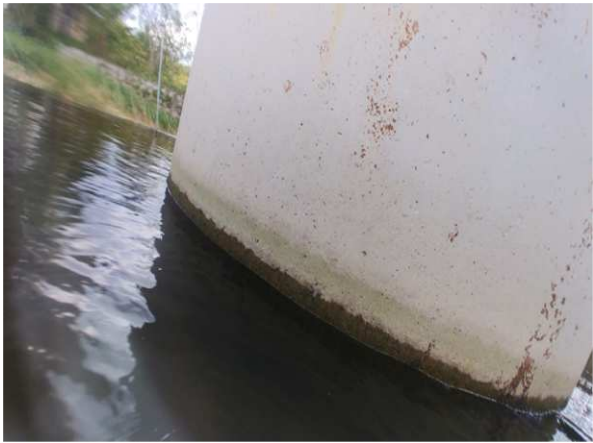
| 손상현황 | • P5 수중조사 전경 | 손상현황 | • P5 수중조사 상태양호 |
| 손상현황 | • P5 수중조사 상태양호 | 손상현황 | • P5 수중조사 상태양호 |

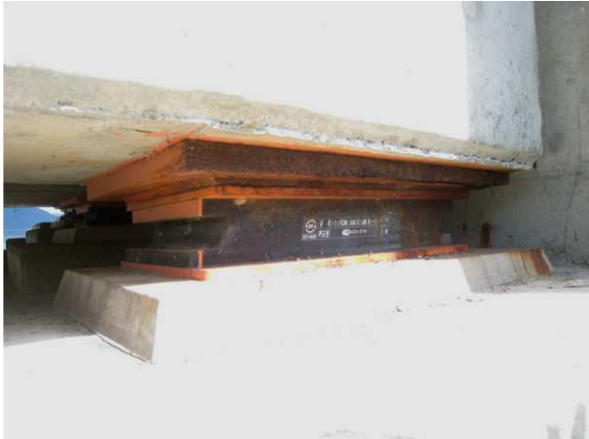
| 손상현황 | • A1-Sh1 플레이트 부식 | 손상현황 | • A1-Sh4 받침콘크리트 균열(0.1mm/0.2m) |
| 원 인 | • 장기공용, 습기흡착 | 원 인 | • 건조수축, 온도변화 |

- 무수축몰탈 균열, 망상균열, 받침콘크리트 균열의 경우 건조수축 및 온도변화, 거푸집 조기탈형 등에 의한 손상으로 판단되며, 교량받침의 거동에 영향을 미칠만한 손상은 아니나, 손상의 진전 방지를 위한 표면처리 등의 조치가 요망된다.
- 무수축몰탈 박락, 파손의 경우 시공초기 다짐미흡, 거푸집 조기탈형 등에 의한 것으로 손상의 진전 방지를 위한 단면보수 등의 조치가 필요할 것으로 판단된다.
- 플레이트 부식의 경우 공용기간 증가, 습기흡착, 신축이음 하부 우수유입 등에 의한 손상으로 판단되며, 손상의 진전 방지를 위한 채도장 등의 조치를 취하는 것이 바람직 할 것으로 판단되고, 재손상 방지를 위해 신축이음과 연계된 보수가 선행되어야 한다.

| 조치방안 | • 재도장 | 조치방안 | • 표면처리 |

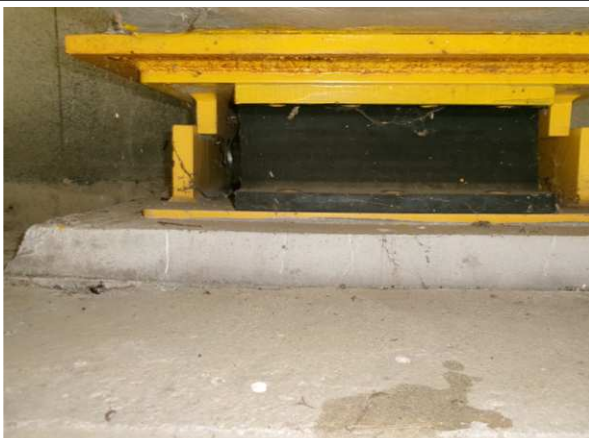
| 손상현황 | • A2-Sh3 몰탈 균열(0.2mm/0.1m×4EA) | 손상현황 | • P2-Sh4 플레이트 부식 |
| 원 인 | • 건조수축, 온도변화 | 원 인 | • 장기공용, 습기흡착 |

| 조치방안 | • 표면처리 | 조치방안 | • 재도장 |

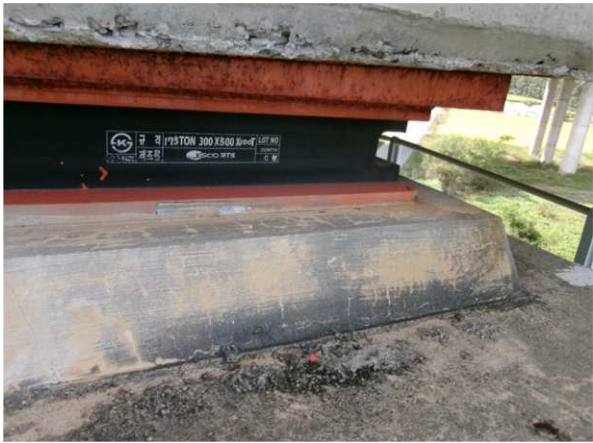
| 손상현황 | • P2-Sh8 몰탈 망상균열(0.2m×0.5m) | 손상현황 | • P6-Sh5 몰탈 파손(0.1m×0.1m) |
| 원 인 | • 건조수축, 온도변화 | 원 인 | • 다짐미흡, 거푸집 조기탈형 등 |

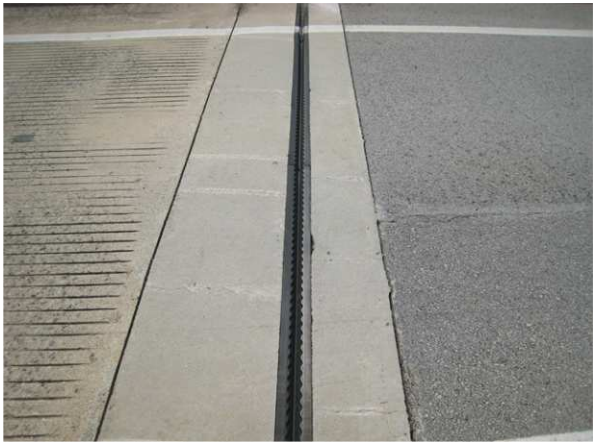
| 손상현황 | • A1 후타재 균열(0.2mm/0.5m ×5EA) | 손상현황 | • P2 후타재 균열(0.2mm/0.3m ×12EA) |
| 원 인 | • 건조수축, 장기공용, 차량윤하중 | 원 인 | • 건조수축, 장기공용, 차량윤하중 |

- 신축이음에 발생한 후타재 균열은 건조수축, 차량 통행하중 및 충격 등으로 인한 손상으로 판단되며, 내구성 확보를 위해 표면처리 등의 보수가 요구된다.

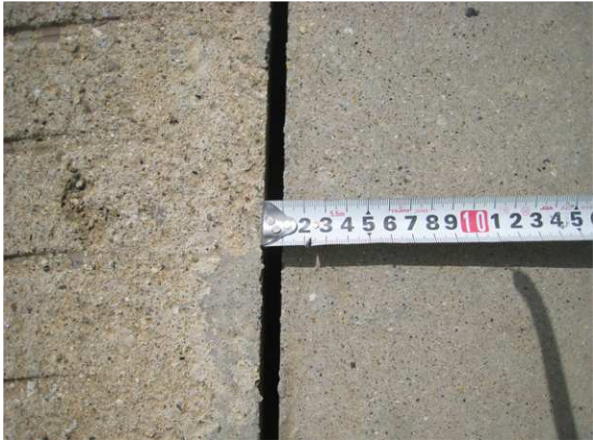
| 손상현황 | • S1 후타재 접속부 이격(8.0m×2EA) | 손상현황 | • S2 아스콘 균열(4.0m) |
| 원 인 | • 시공미흡, 차량윤하중 | 원 인 | • 시공미흡, 차량윤하중 |

- 교면포장에 발생한 아스콘 균열, 라벨링, 접속부 파손은 차량의 반복하중, 우수, 공용에 의해 열화가 발생한 것으로 판단되며, 부재의 내구성 및 사용성 확보차원의 아스콘 패칭 등의 유지관리가 필요하다.
- 후타재 접속부 이격의 경우 손상의 진전여부에 대한 주의관찰이 요구된다.

| 조치방안 | • 아스콘실링 | 조치방안 | • 아스콘실링 |

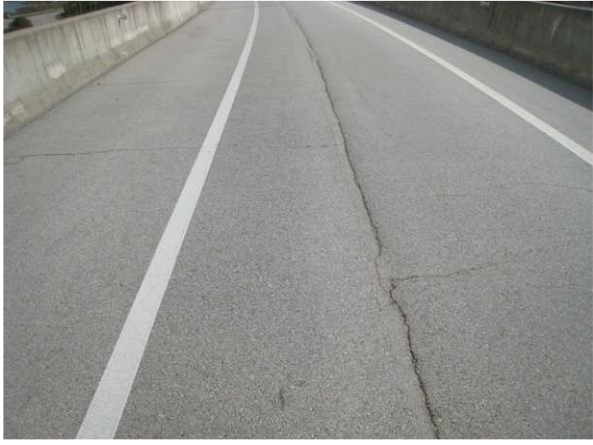
| 손상현황 | • S7 아스콘 균열(4.0m) | 손상현황 | • S8 접속부 파손(0.3m×1.0m) |
| 원 인 | • 시공미흡, 차량윤하중 | 원 인 | • 시공미흡, 차량윤하중 |

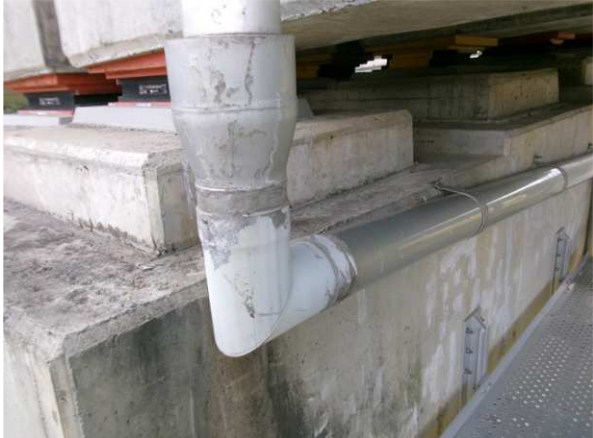
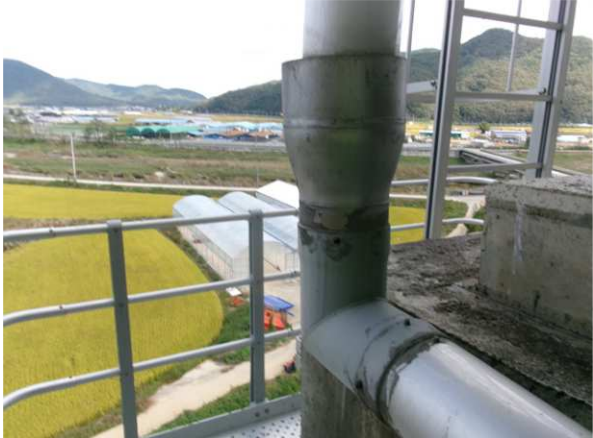
| 손상현황 | • S4(P4) 배수관 월류 1EA | 손상현황 | • S4(P4) 배수관 월류 1EA |
| 원 인 | • 배수관 막힘 등 | 원 인 | • 배수관 막힘 등 |

- 배수시설은 전반적으로 양호한 상태이나, P4 배수구 막힘으로 인한 배수관 월류가 발생하였고, 손상부는 정비 등의 유지관리가 필요하다.

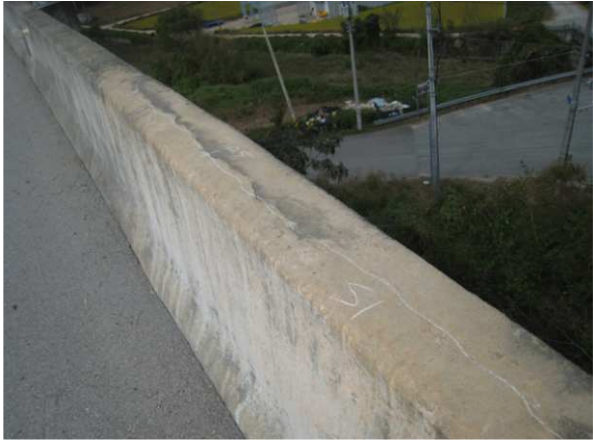
| 손상현황 | • S1 방호벽 균열 (0.5mm/30.0m) | 손상현황 | • S1 방호벽 균열부백태 (0.1m×1.0m) |
| 원 인 | • 건조수축, 공용기간 경과 등 | 원 인 | • 수분접촉, 장기공용 |

- 방호벽에 발생한 균열 및 균열부 백태, 백태는 초기 건조수축, 공용기간 증가 등에 의한 균열 및 균열부 우수유입에 의한 손상으로 내구성확보를 위한 표면보수를 실시하여야 할 것으로 판단된다. 발생한 파손은 외부 충격에 의한 손상으로 단면보수 등의 조치가 필요하다.

| 조치방안 | • 주입보수 | 조치방안 | • 표면처리 |

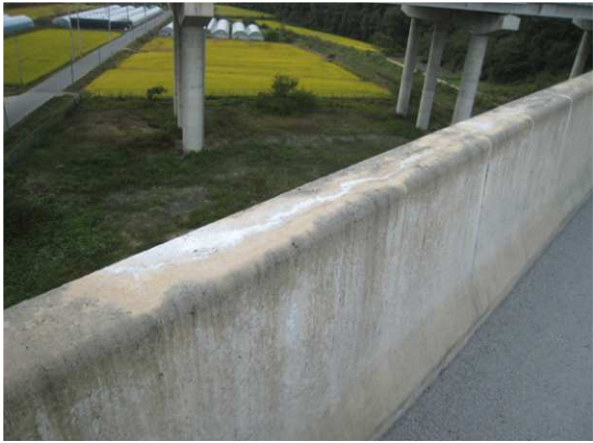
| 손상현황 | • S4 방호벽 균열부백태 (0.1m×4.0m) | 손상현황 | • S1 기보수 상태양호 |
| 원 인 | • 수분접촉, 장기공용 | 원 인 | • - |
