## 15. 장기교

### 15.1 시설물의 개요

본 시설물은 대구광역시 군위군 효령면 장기리(상주영천고속도로 44.218~44.428km)에 위치한 교량으로서 총 연장 180.0m, 폭 24.4m, 왕복 4차로로 시공되어 있다.

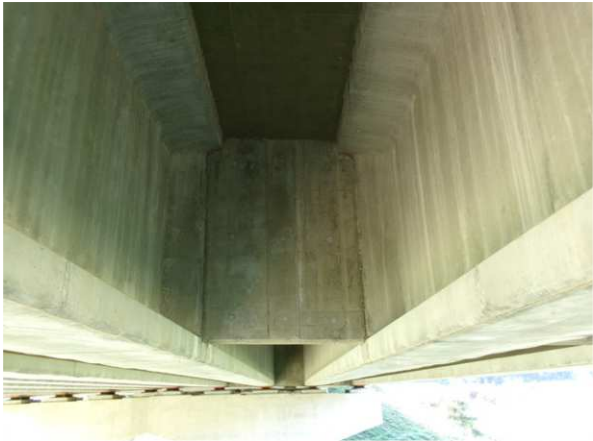
【사진 15.3.7】 가로보 손상현황

| 손상현황 | • S2 재료분리(0.2m×0.3m) | 손상현황 | • S3 상태양호 |
| 원 인 | • 시공미흡, 다짐미흡 등 | 원 인 | • - |

- 기 점검시 재료분리가 조사된 것으로 확인된 상태이며, 금회 신규손상은 확인되지 않은 것으로 조사되었다.

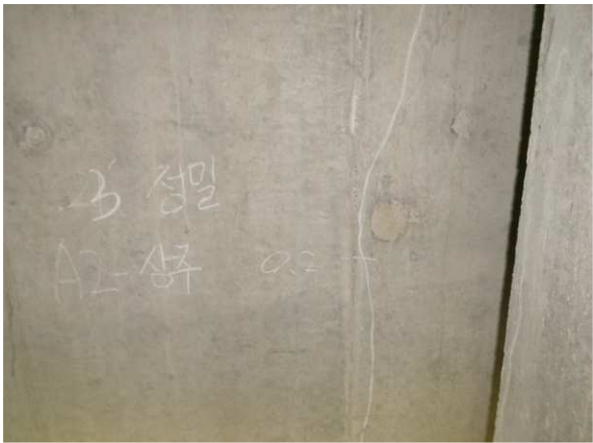
【사진 15.3.9】 교대 손상현황

| 손상현황 | • A1 체수흔적(1.0m×2.0m) | 손상현황 | • A2 균열(0.2mm/2.0m) |
| 원 인 | • 신축이음부 우수유입 등 | 원 인 | • 건조수축, 거푸집 조기탈형 등 |

- 기 점검된 균열(0.3mm미만), 체수흔적이 확인되었으며, 금회 손상의 추가 및 진전은 없는 것으로 조사되었다.

- 교대에 발생한 균열(0.3mm미만)은 건조수축, 온도변화, 거푸집 조기탈형 등의 복합적인 원인에 의한 비구조적인 손상이나 내구성 확보 차원에서 표면보수를 실시하는 것이 바람직할 것으로 판단된다.
- 체수흔적의 경우 신축이음을 통한 우수유입에 의한 손상으로 주기적인 점검을 통한 손상의 진전여부 확인 후 진전시 신축이음과 연계한 보수를 실시하는 것이 요구된다.

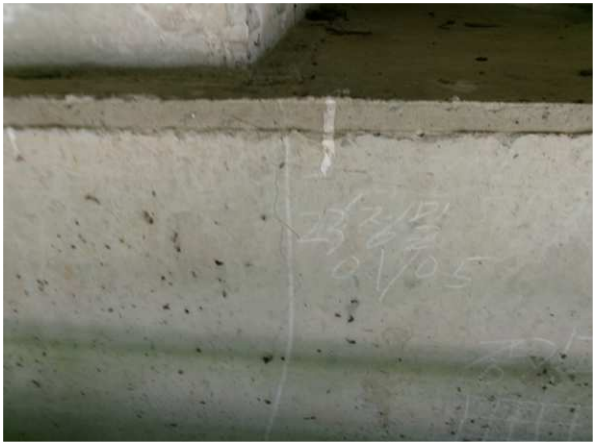
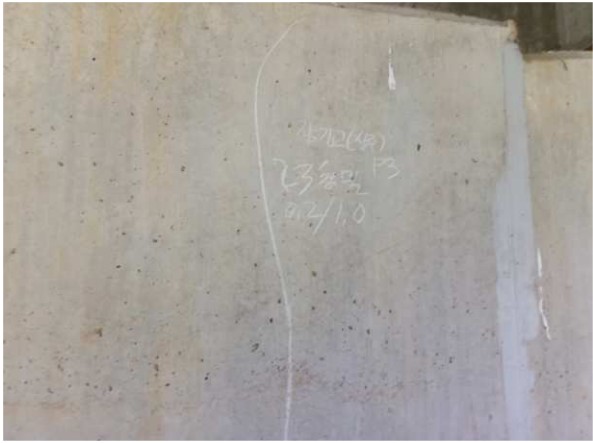
【사진 15.3.11】 교각 손상현황

| 손상현황 | • P1 균열(0.2mm/4.0m) | 손상현황 | • P1 균열(0.2mm/0.5m) |
| 원 인 | • 건조수축, 거푸집 조기탈형 등 | 원 인 | • 건조수축, 거푸집 조기탈형 등 |
| 손상현황 | • P2 균열(0.2mm/1.0m) | 손상현황 | • P3 균열(0.2mm/1.0m) |

- 교각은 기 손상인 균열(0.3mm미만)에는 진전은 없는 것으로 확인되었고, 금회 점검시 추가적으로 균열(0.3mm미만) 신규로 조사되었다.

- 교각 코핑부에 발생한 균열(0.3mm미만)은 건조수축, 온도변화, 거푸집 조기탈형 등의 복합적인 원인에 의한 비구조적 소수의 미세균열로서 표면보수를 실시하여 내구성을 확보하는 것이 바람직할 것으로 판단된다.

| 조치방안 | • 표면처리 | 조치방안 | • 표면처리 |

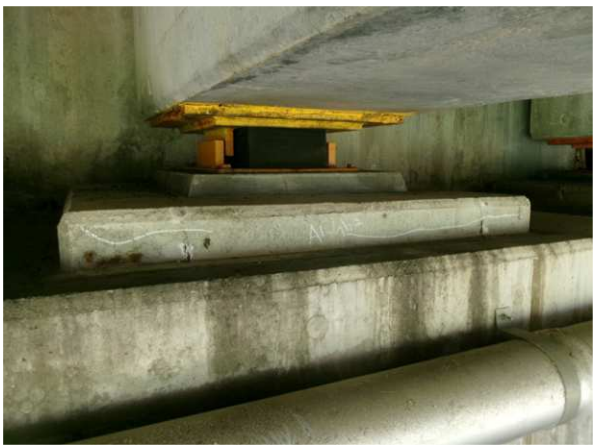
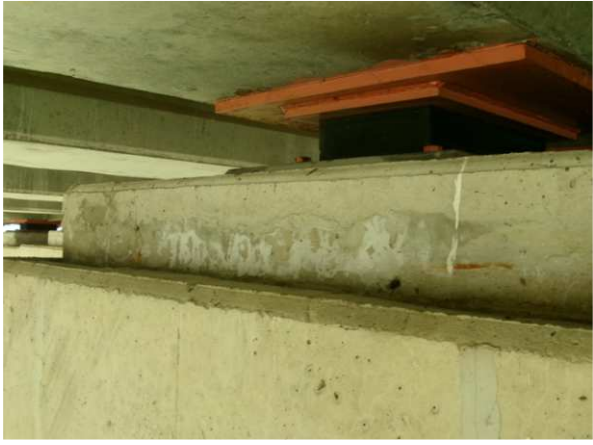
【사진 15.3.13】 교량받침 손상현황

| 손상현황 | • A1-Sh5 플레이트 부식 | 손상현황 | • A1-Sh3 받침콘크리트 균열(0.1mm/1.0m) |
| 원 인 | • 장기공용, 습기흡착 | 원 인 | • 건조수축, 온도변화 |
| 손상현황 | • A2-Sh3 플레이트 부식 | 손상현황 | • P1-Sh10 받침콘크리트 백태(1.0m×0.2m) |
| 원 인 | • 장기공용, 습기흡착 | 원 인 | • 다짐미흡, 거푸집 조기탈형 등 |

- 기 손상인 플레이트 부식, 받침콘크리트 백태가 확인되었으며, 금회 받침콘크리트 균열(0.3mm미만), 플레이트 부식이 추가 조사되었다.

- 받침콘크리트 균열의 경우 건조수축 및 온도변화, 거푸집 조기탈형 등에 의한 손상으로 판단되며, 교량받침의 거동에 영향을 미칠만한 손상은 아니나, 손상의 진전 방지를 위한 표면처리 등의 조치가 요망된다.
- 플레이트 부식의 경우 공용기간 증가, 습기흡착, 신축이음 하부 우수유입 등에 의한 손상으로 판단되며, 손상의 진전 방지를 위한 재도장 등의 조치를 취하는 것이 바람직 할 것으로 판단되고, 재손상 방지를 위해 신축이음과 연계된 보수가 선행되어야 한다.
- 받침콘크리트 백태는 시공시 습기흡착에 의한 손상으로 판단되며, 표면처리 등의 유지관리가 요구된다.

| 조치방안 | • 재도장 | 조치방안 | • 표면처리 |

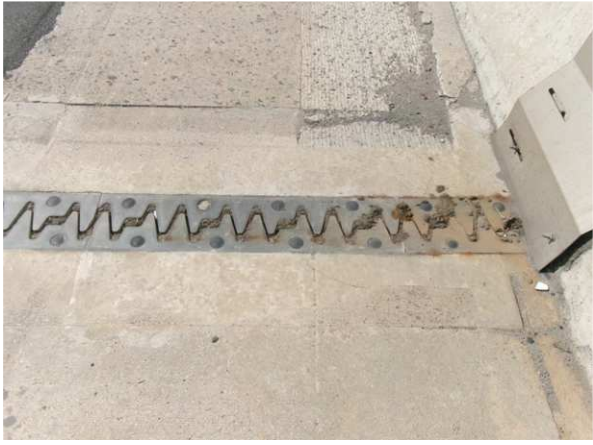
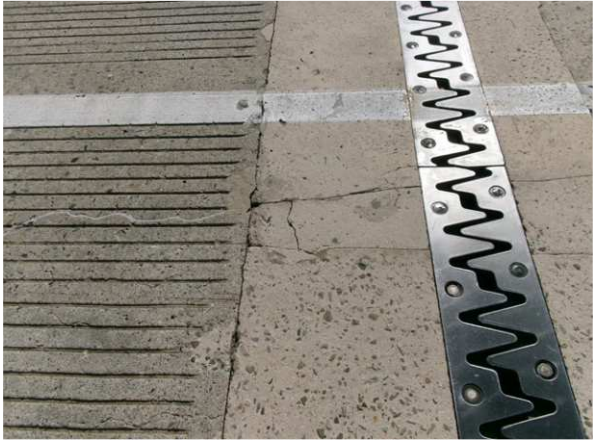
【사진 15.3.17】 신축이음장치 손상현황

| 손상현황 | • A1 후타재 균열(0.2mm/0.5m ×5EA) | 손상현황 | • A1 이물질퇴적(3.0m) |
| 원 인 | • 건조수축, 장기공용, 차량윤하중 | 원 인 | • 장기공용, 비산먼지퇴적 |
| 손상현황 | • A2 후타재 균열(0.2mm/0.5m ×2EA) | 손상현황 | • A2 후타재 박리(0.1m×0.2m) |
| 원 인 | • 건조수축, 장기공용, 차량윤하중 | 원 인 | • 다짐미흡, 차량윤하중 |

- 기 발생한 후타재 박리, 본체 이물질퇴적이 확인되었으며, 금회 후타재 균열이 신규 조사되었다.

- 신축이음에 발생한 후타재 균열, 박리는 건조수축, 차량 통행하중 및 충격, 장기공용 등으로 인한 손상으로 판단되며, 내구성 확보를 위해 표면처리, 단면보수 등의 보수가 요구된다.
- 비산먼지, 공용기간 증가 등에 의한 이물질 퇴적의 경우 신축이음의 원활한 거동을 위한 청소 등의 정비가 필요할 것으로 판단된다.

| 조치방안 | • 표면처리 | 조치방안 | • 청소 |

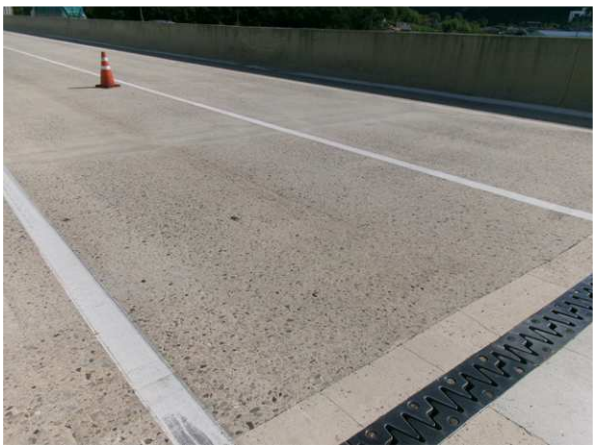
【사진 15.3.20】 교면포장 손상현황

| 손상현황 | • S1 접속부 파손(0.5m×2.0m) | 손상현황 | • S1 망상균열(40.0m×7.0m) |
| 원 인 | • 침하, 시공미흡 | 원 인 | • 다짐미흡, 차량윤하중 |
| 손상현황 | • S2 망상균열(40.0m×7.0m) | 손상현황 | • S3 망상균열(40.0m×7.0m) |
| 원 인 | • 다짐미흡, 차량윤하중 | 원 인 | • 다짐미흡, 차량윤하중 |

- 기 발생한 망상균열, 접속부 파손이 확인되었으며, 금회 점검시 손상의 추가 및 진전은 없는 것으로 조사되었다.

- 교면포장의 외관조사 결과, 망상균열, 접속부 파손이 조사되었고, 건조수축 및 거푸집 조기 탈영, 공용중 열화, 차량 윤하중 등의 복합적 원인에 의한 손상으로 접속부 파손의 경우 단면 보수가 요구되며, 망상균열의 경우 손상의 진전여부에 대한 주의관찰 후 진전시 재포장 등과 같은 보수대책을 수립하는 것이 필요할 것으로 사료된다.

| 조치방안 | • 단면보수 | 조치방안 | • 주의관찰 |

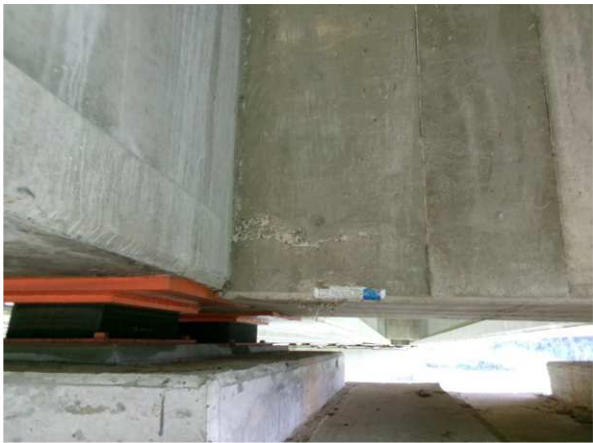
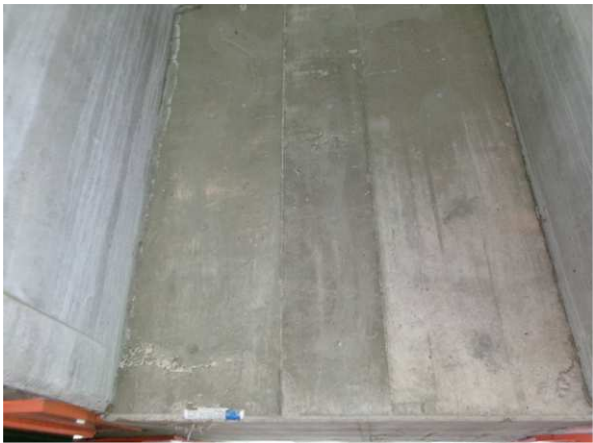
【사진 15.3.30】 가로보 손상현황

| 손상현황 | • S1 재료분리 (0.2m×0.5m) | 손상현황 | • S1 재료분리 (0.2m×0.5m) |
| 원 인 | • 시공미흡, 다짐미흡 등 | 원 인 | • 시공미흡, 다짐미흡 등 |

- 가로보에 발생한 재료분리의 경우 시공미흡, 다짐미흡, 거푸집 조기탈형 등에 의한 손상으로 판단되며, 내구성 확보 차원에서 단면보수를 실시하는 것이 요구된다.

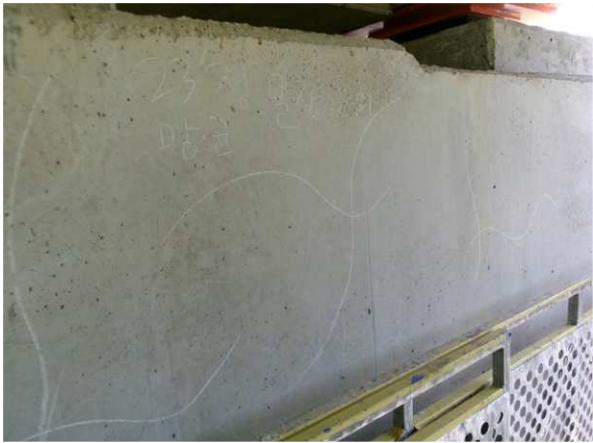
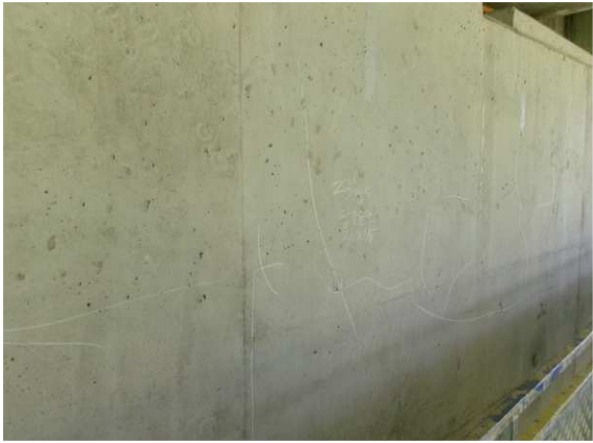
【사진 15.3.34】 교각 손상현황

| 손상현황 | • P1 균열(0.2mm/1.0m) | 손상현황 | • P1 망상균열(1.0m×2.5m) |
| 원 인 | • 건조수축, 거푸집 조기탈형 등 | 원 인 | • 건조수축, 거푸집 조기탈형 등 |
| 손상현황 | • P2 균열(0.2mm/3.0m) | 손상현황 | • P2 망상균열(3.0m×1.5m) |

- 기 점검이후 균열(0.3mm미만), 망상균열이 신규로 조사되었다.

- 교각에 발생한 균열(0.3mm미만), 망상균열은 건조수축, 온도변화, 거푸집 조기탈형 등의 복합적인 원인에 의한 비구조적인 손상이나 내구성 확보 차원에서 표면보수를 실시하는 것이 요구된다.

| 조치방안 | • 표면처리 | 조치방안 | • 표면처리 |

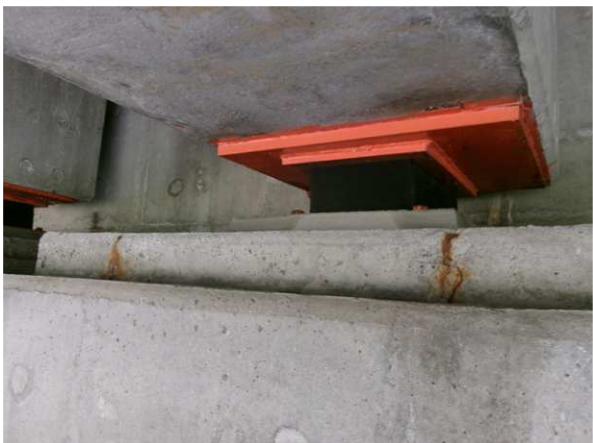
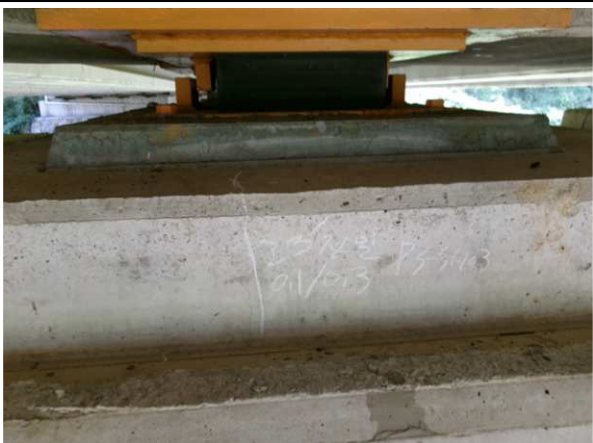
【사진 15.3.36】 교량받침 손상현황

| 손상현황 | • A1-Sh1 플레이트 부식 | 손상현황 | • A2-Sh2 받침콘크리트 들뜸(0.1×0.1) |
| 원 인 | • 장기공용, 습기흡착 | 원 인 | • 다짐미흡, 거푸집 조기탈형 |
| 손상현황 | • P2-Sh2 몰탈 균열(0.1mm/0.2m) | 손상현황 | • P3-Sh3 받침콘크리트 균열(0.1mm/0.3m) |
| 원 인 | • 건조수축, 온도변화 | 원 인 | • 건조수축, 온도변화 |

- 기 손상인 Plate부식, 받침콘크리트 들뜸 및 철근노출, 무수축물탈 파손 등의 손상이 조사되었고, 기 손상의 무수축물탈 박리에 대한 하자보수가 실시되었으며, 금회 정밀안전점검에서 Plate부식이 추가적으로 조사되었다.

| 조치방안 | • 재도장 | 조치방안 | • 단면보수 |

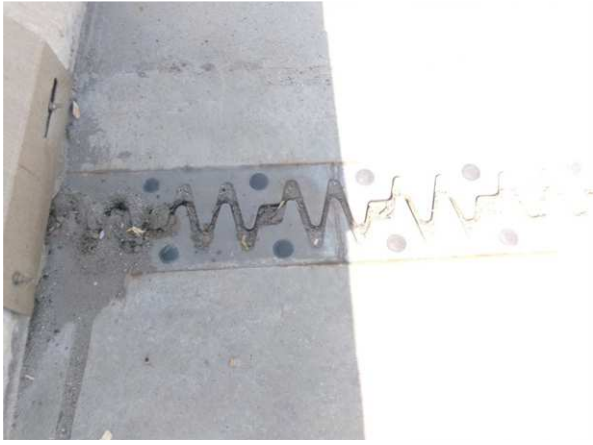
| 손상현황 | • A1 후타재 파손(0.1m×0.5m) | 손상현황 | • A2 이물질퇴적(3.0m) |
| 원 인 | • 차량윤하중, 보수미흡 | 원 인 | • 장기공용, 비산먼지퇴적 |
| 손상현황 | • A2 후타재 균열(0.2mm/0.3m×2EA) | 손상현황 | • A2 후타재 균열(0.2mm/0.3m×2EA) |
| 원 인 | • 건조수축, 장기공용, 차량윤하중 | 원 인 | • 건조수축, 장기공용, 차량윤하중 |

| 조치방안 | • 단면보수 | 조치방안 | • 청소 |

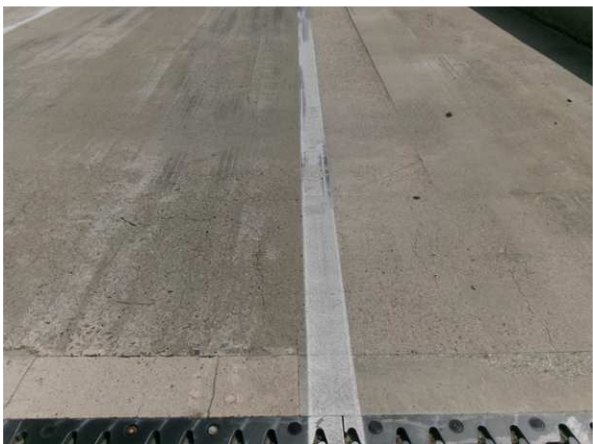
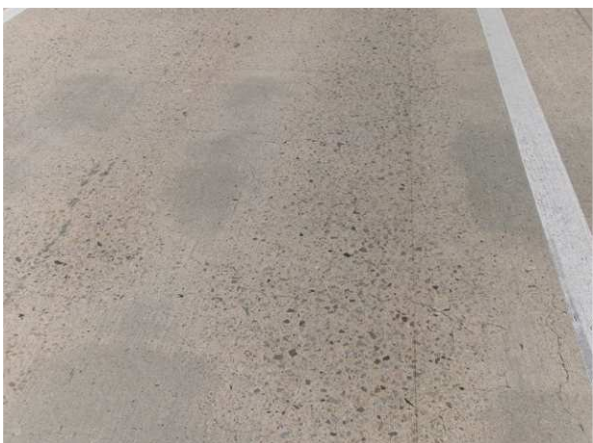
| 손상현황 | • S1 후타재 접속부 이격(11.0m) | 손상현황 | • S1 망상균열(40.0m×3.0m) |
| 원 인 | • 공용기간 증가, 접속부 침하 | 원 인 | • 다짐미흡, 차량윤하중 |
| 손상현황 | • S1 파손(0.5m×0.1m) | 손상현황 | • S3 망상균열(40.0m×3.0m) |
| 원 인 | • 외부충격 | 원 인 | • 다짐미흡, 차량윤하중 |

| 조치방안 | • 주의관찰 | 조치방안 | • 주의관찰 |

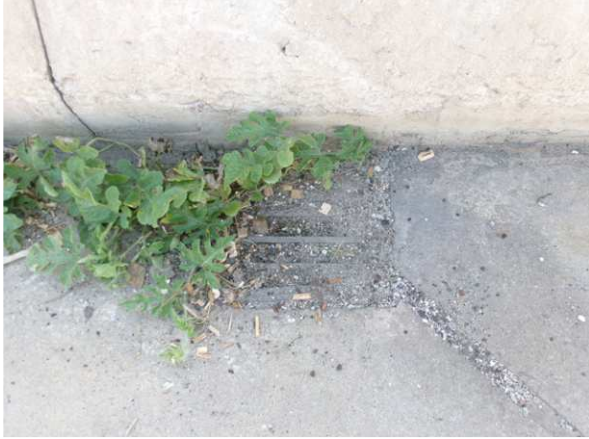
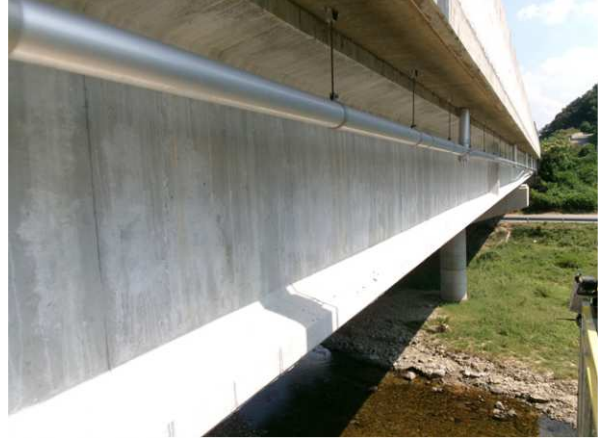
| 손상현황 | • S2 배수구 막힘 1EA | 손상현황 | • 배수관 상태양호 |
| 원 인 | • 공용기간 증가, 차량 비산먼지 등 | 원 인 | • - |

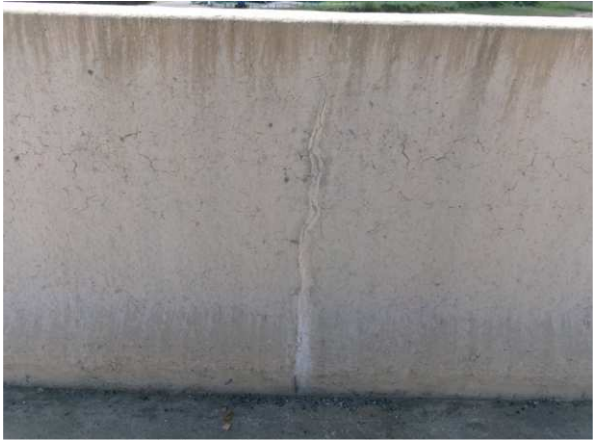
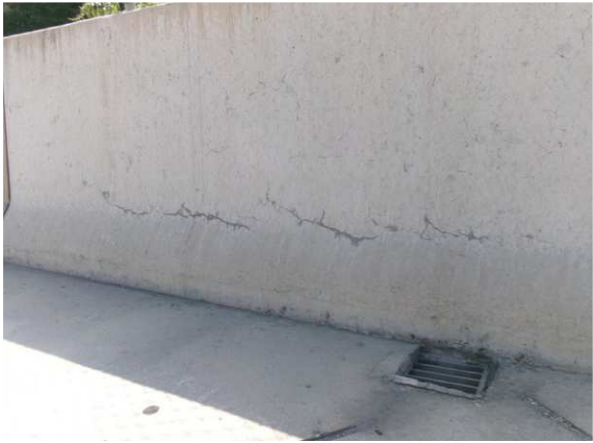
| 손상현황 | • S2 방호벽 균열부백태 (0.1m×1.5m) | 손상현황 | • S3 방호벽 균열부백태 (0.1m×1.5m) |
| 원 인 | • 우수유입, 수분침투 등 | 원 인 | • 우수유입, 수분침투 등 |
| 손상현황 | • S3 방호벽 균열부백태 (0.1m×1.5m) | 손상현황 | • S4 방호벽 균열 (0.2mm/3.0m) |
| 원 인 | • 우수유입, 수분침투 등 | 원 인 | • 건조수축, 공용기간 경과 등 |

| 조치방안 | • 표면처리 | 조치방안 | • 표면처리 |
