## 16. 산성교

### 16.1 시설물의 개요

본 시설물은 대구광역시 군위군 산성면 백학리(상주영천고속도로 56.596~56.881km)에 위치한 교량으로서 총 연장 285.0m, 폭 24.5m, 왕복 4차로로 시공되어 있다.

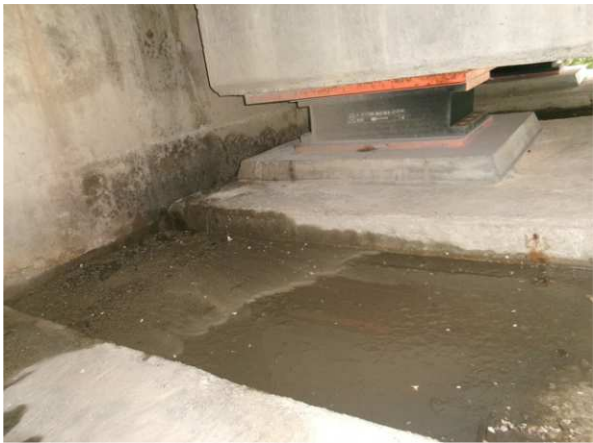
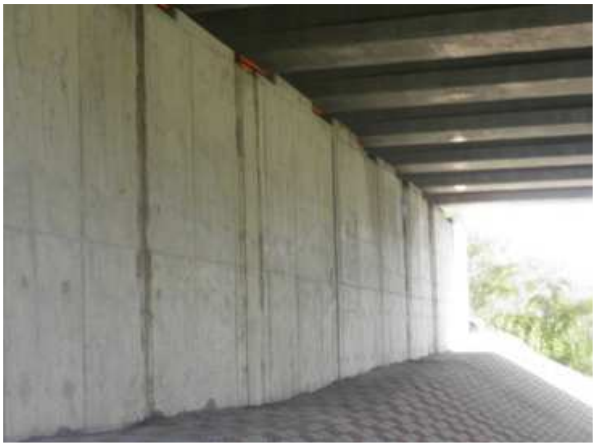
【사진 16.3.9】 교대 손상현황

| 손상현황 | • A1 체수(0.2m×1.0m) | 손상현황 | • A1 누수흔적(0.2m×1.0m) |
| 원 인 | • 신축이음부 우수유입 등 | 원 인 | • 우수유입 등 |

- 교대에 신축이음을 통한 우수유입으로 인한 누수흔적, 체수가 확인되었고, 손상부는 주기적인 점검을 통한 손상의 진전여부 확인 후 진전시 신축이음과 연계한 보수, 표면처리 등의 유지관리가 요구되며, 페 콘크리트 퇴적의 경우 정비가 필요하다.

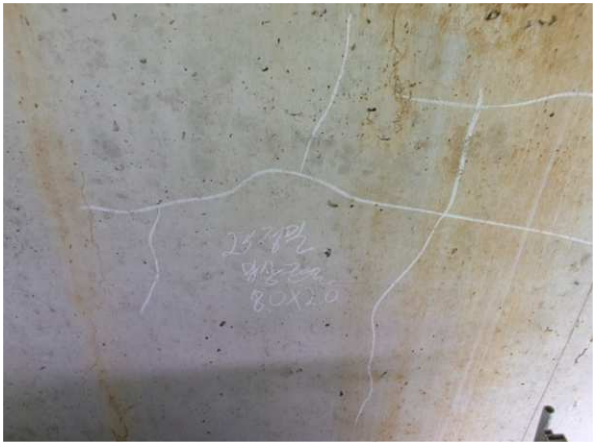
| 손상현황 | • P1 파손(0.5m×0.5m) | 손상현황 | • P1 망상균열(8.0m×2.0m) |
| 원 인 | • 시공미흡, 외부충격 등 | 원 인 | • 건조수축, 거푸집 조기탈형 등 |

| 조치방안 | • 단면보수 | 조치방안 | • 표면처리 |

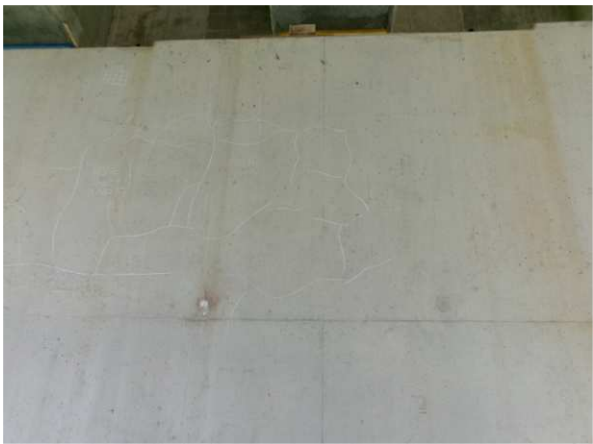
| 손상현황 | • P3 폐콘크리트 퇴적(2.0m×12.0m) | 손상현황 | • P5 망상균열(10.0m×2.5m) |
| 원 인 | • 시공미흡 등 | 원 인 | • 건조수축, 거푸집 조기탈형 등 |

| 조치방안 | • 정비 | 조치방안 | • 표면처리 |

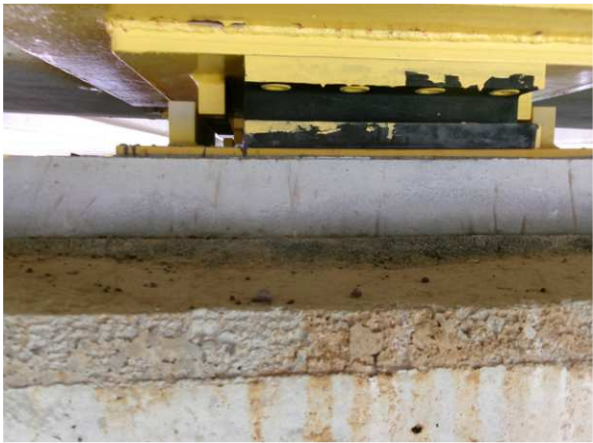
| 손상현황 | • A1-Sh3 플레이트 부식 | 손상현황 | • P1-Sh8 몰탈 균열(0.2mm/0.3m) |
| 원 인 | • 장기공용, 습기흡착 | 원 인 | • 건조수축, 온도변화 |

| 조치방안 | • 재도장 | 조치방안 | • 표면처리 |

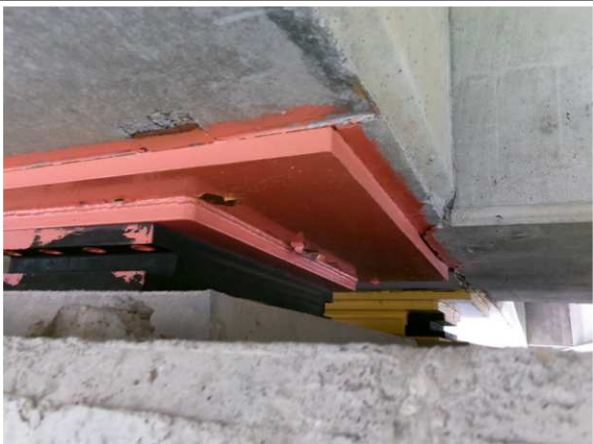
【사진 16.3.13】 교량받침 손상현황

| 손상현황 | • P2-Sh8 받침콘크리트 균열(0.1mm/0.2m) | 손상현황 | • P2-Sh10 플레이트 도장박리 |
| 원 인 | • 건조수축, 온도변화 | 원 인 | • 장기공용, 시공미흡 |

| 조치방안 | • 표면처리 | 조치방안 | • 재도장 |

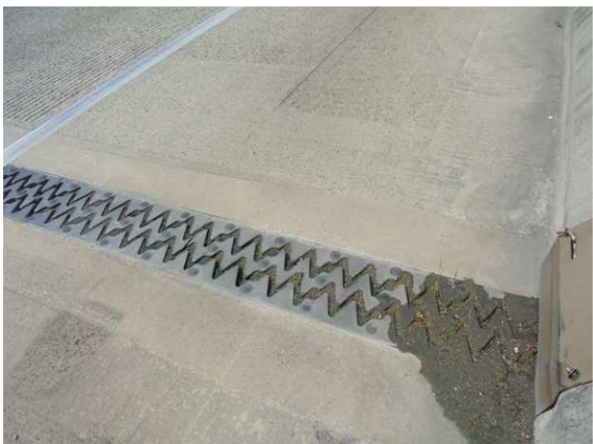
| 손상현황 | • A1 후타재 균열(0.2mm/0.5m ×7EA) | 손상현황 | • P3 이물질퇴적(2.0m) |
| 원 인 | • 건조수축, 장기공용, 차량운하중 | 원 인 | • 장기공용, 비산먼지퇴적 |

| 조치방안 | • 표면처리 | 조치방안 | • 청소 |

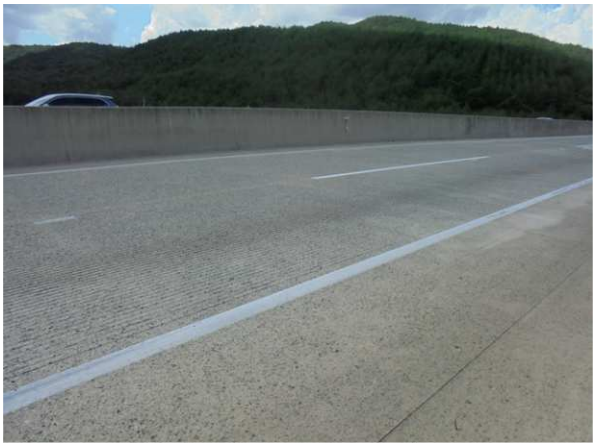
【사진 16.3.20】 교면포장 손상현황

| 손상현황 | • S4 파손(0.3m×1.0m) | 손상현황 | • S3 상태양호 |
| 원 인 | • 시공미흡, 차량윤하중 | 원 인 | — |

- 교면포장에 발생한 포장 파손은 시공미흡, 다짐미흡, 차량윤하중 등에 의한 손상으로 판단되며, 내구성 및 주행 차량의 안전성 확보를 위해 단면보수를 실시하는 것이 요구된다.

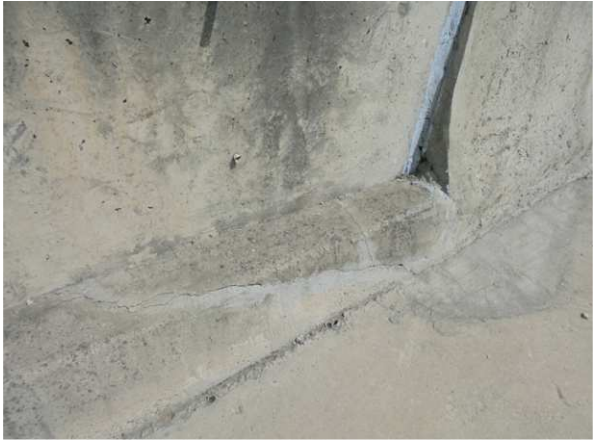
| 손상현황 | • S1 방호벽 균열 (0.3mm/1.0m) | 손상현황 | • S1 방호벽 접속부 연석파손 1EA |
| 원 인 | • 건조수축, 거푸집 조기탈형 등 | 원 인 | • 시공미흡, 다짐미흡 |

| 조치방안 | • 주입보수 | 조치방안 | • 단면보수 |

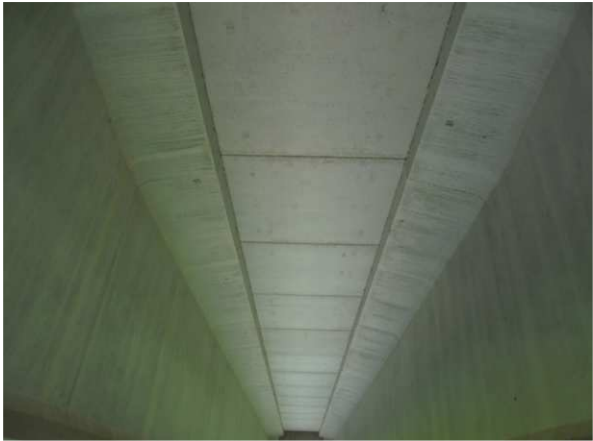
| 손상현황 | • S1 파손(0.1m×0.2m) | 손상현황 | • S3 상태양호 |
| 원 인 | • 시공미흡, 외부충격 등 | 원 인 | • - |

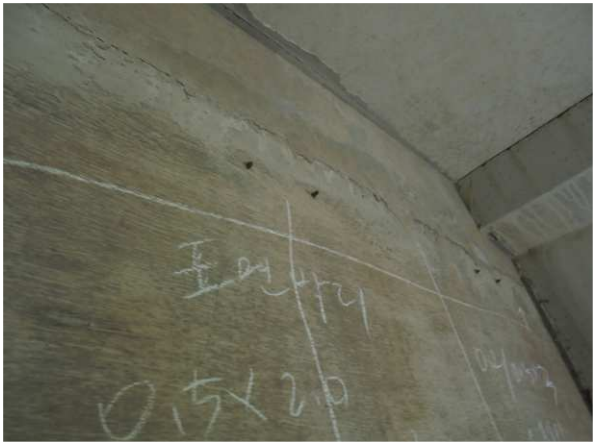
| 손상현황 | • S2 망상균열(1.0m×1.0m) | 손상현황 | • S3 표면박리(0.5m×2.0m) |
| 원 인 | • 건조수축, 거푸집 조기탈형 등 | 원 인 | • 시공미흡, 다짐미흡 등 |

| 조치방안 | • 표면처리 | 조치방안 | • 단면보수 |

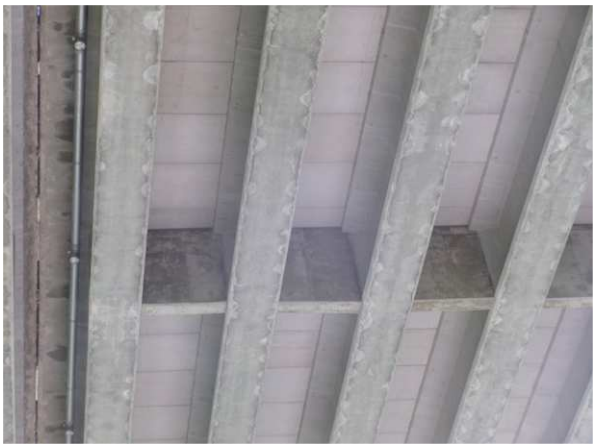
| 손상현황 | • S3 균열(0.2mm/0.5m×3EA) | 손상현황 | • S5 상태양호 |
| 원 인 | • 건조수축, 거푸집 조기탈형 등 | 원 인 | • - |

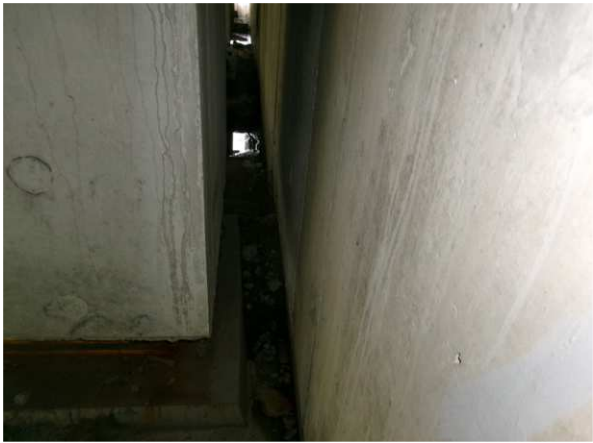
| 손상현황 | • A1 백태(0.3m×2.5m) | 손상현황 | • A1 체수(1.0m×1.0m) |
| 원 인 | • 우수유입, 수분침투 등 | 원 인 | • 우수유입 등 |

| 조치방안 | • 표면처리 | 조치방안 | • 주의관찰 |

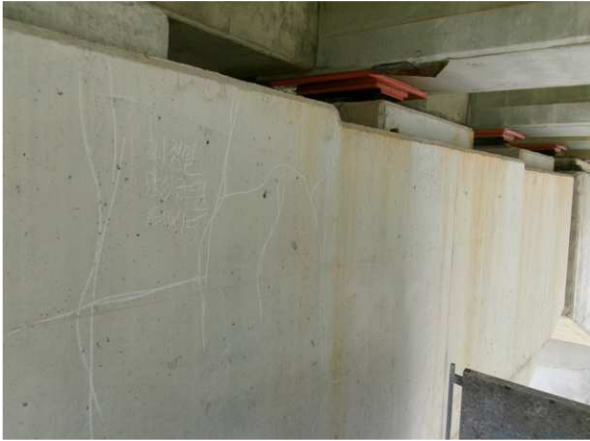
| 손상현황 | • P3 폐콘크리트 퇴적(15.0m×1.0m) | 손상현황 | • P4 망상균열(8.0m×2.0m) |
| 원 인 | • 시공미흡 등 | 원 인 | • 건조수축, 거푸집 조기탈형 등 |

| 조치방안 | • 정비 | 조치방안 | • 표면처리 |

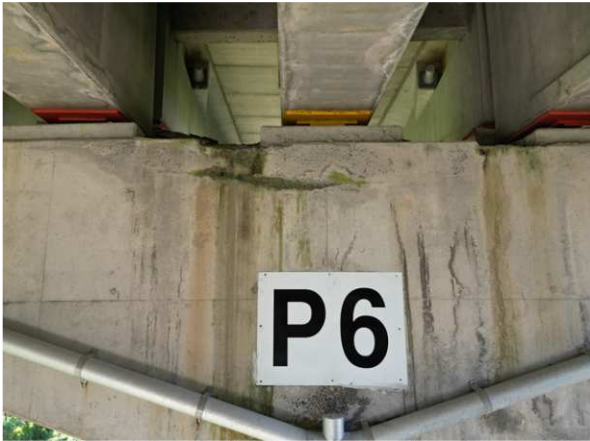
| 손상현황 | • P5 표면박리(8.0m×2.0m) | 손상현황 | • P6 재료분리(1.5m×1.0m) |
| 원 인 | • 시공미흡, 다짐미흡 등 | 원 인 | • 시공미흡, 다짐미흡 등 |

| 조치방안 | • 단면보수 | 조치방안 | • 단면보수 |

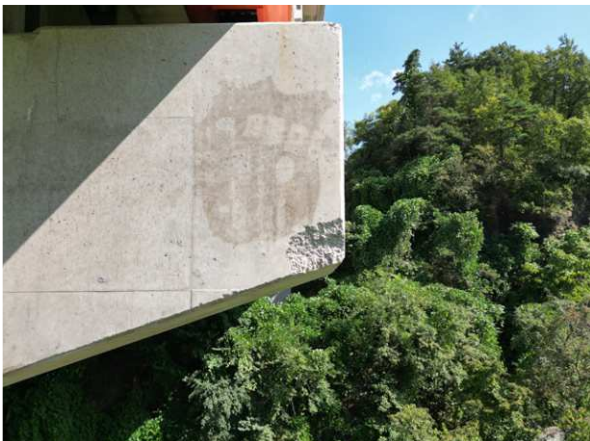
| 손상현황 | • P6 표면오염(6.0m×2.5m) | 손상현황 | • P6 박락(0.5m×0.5m) |
| 원 인 | • 신축이음부 우수유입 등 | 원 인 | • 외부충격 등 |

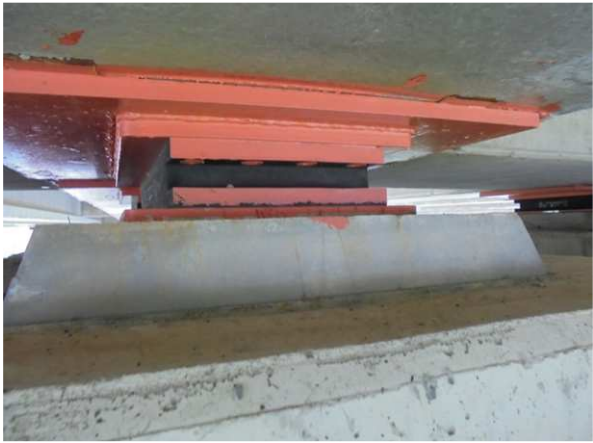
| 손상현황 | • A1-Sh3 플레이트 부식 | 손상현황 | • P1-Sh8 몰탈 균열(0.1mm/0.2m) |
| 원 인 | • 장기공용, 습기흡착 | 원 인 | • 건조수축, 온도변화 |

| 조치방안 | • 재도장 | 조치방안 | • 표면처리 |

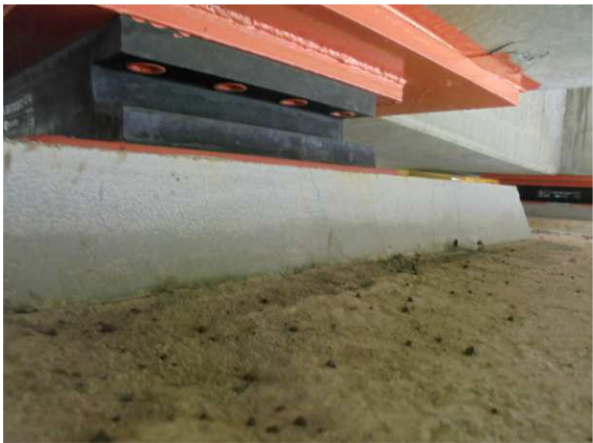
【사진 16.3.38】 교량받침 손상현황

| 손상현황 | • P1-Sh8 반침콘크리트 재료분리(0.5m×1.0m) | 손상현황 | • P2-Sh3 몰탈 균열(0.2mm/0.3m) |
| 원 인 | • 다짐미흡, 거푸집 조기탈형 등 | 원 인 | • 건조수축, 온도변화 |

| 조치방안 | • 단면보수 | 조치방안 | • 표면처리 |

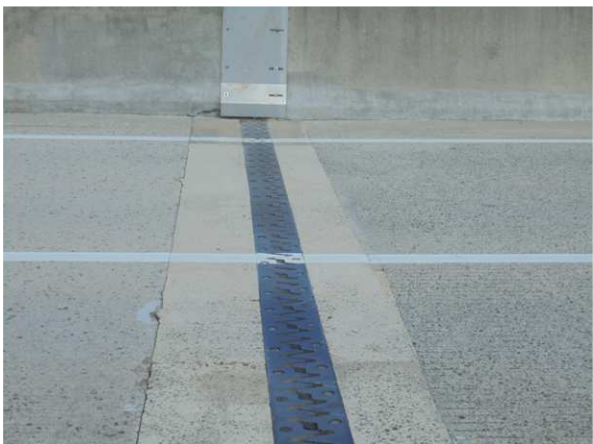
| 손상현황 | • A1 후타재 보수부 파손(0.5m×0.5m) | 손상현황 | • A1 후타재 균열(0.2mm/0.3m×6EA) |
| 원 인 | • 외부충격, 차량윤하중, 보수미흡 | 원 인 | • 건조수축, 장기공용, 차량윤하중 |

| 조치방안 | • 단면보수 | 조치방안 | • 표면처리 |

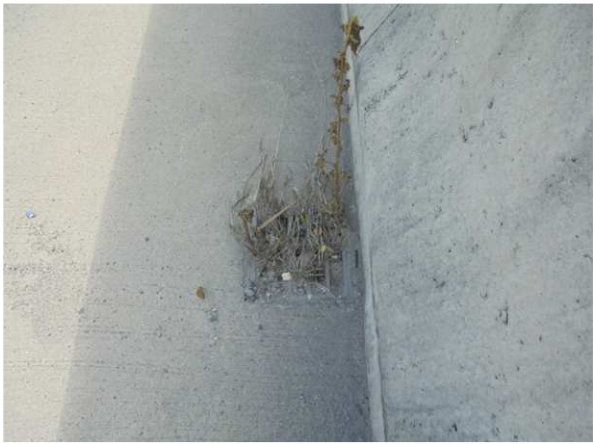
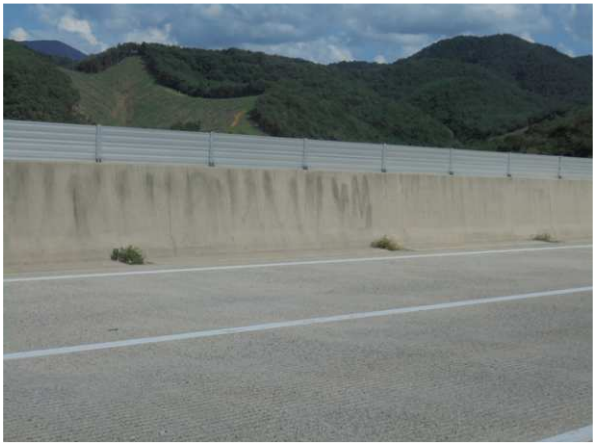
| 손상현황 | • S1 배수구 막힘 1EA | 손상현황 | • S3 배수구 막힘 7EA |
| 원 인 | • 공용기간 경과, 비산물퇴적 등 | 원 인 | • 공용기간 경과, 비산물퇴적 등 |

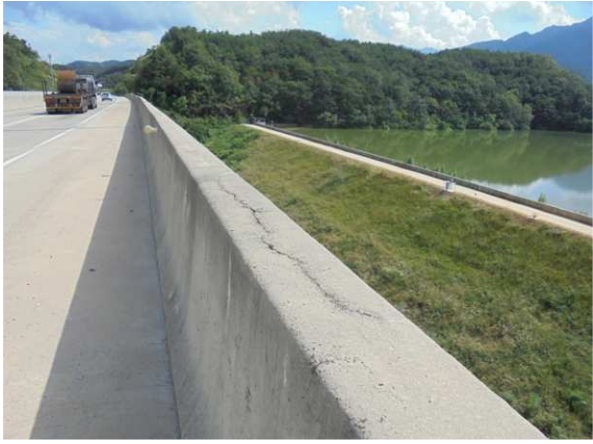
| 손상현황 | • S2 방호벽 균열 (0.1mm/1.5m) | 손상현황 | • S3 방호벽 균열 (1.0mm/2.0m) |
| 원 인 | • 건조수축, 공용기간 경과 등 | 원 인 | • 건조수축, 공용기간 경과 등 |

| 조치방안 | • 표면처리 | 조치방안 | • 주입보수 |
