## 17. 배골교

### 17.1 시설물의 개요

본 시설물은 경상북도 영천시 신녕면 부산리(상주영천고속도로 61.982~62.087km)에 위치한 교량으로서 총 연장 105.0m, 폭 24.5m, 왕복 4차로로 시공되어 있다.

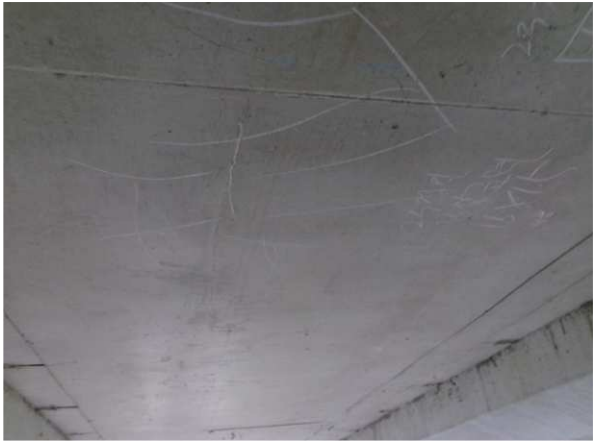
| 손상현황 | • S1~3 망상균열(15.0m×1.5m) | 손상현황 | • S3 백태(0.2m×0.2m) |
| 원 인 | • 건조수축, 거푸집 조기탈형 등 | 원 인 | • 우수유입, 수분접촉 |

- 바닥판하면에서 발생한 망상균열, 백태는 초기 건조수축, 거푸집 조기탈형, 우수유입, 수분접촉 등에 의한 손상으로 판단되며, 내구성 확보 차원에서 표면처리 등의 조치가 요구된다.

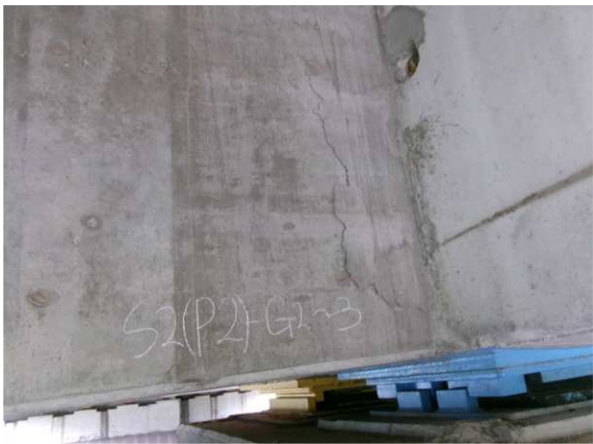
| 손상현황 | • S2 들뜸(0.4m×1.5m) | 손상현황 | • S3 박락 및 철근노출(0.3m×1.0m) |
| 원 인 | • 시공미흡, 다짐미흡 등 | 원 인 | • 시공미흡, 다짐미흡 등 |

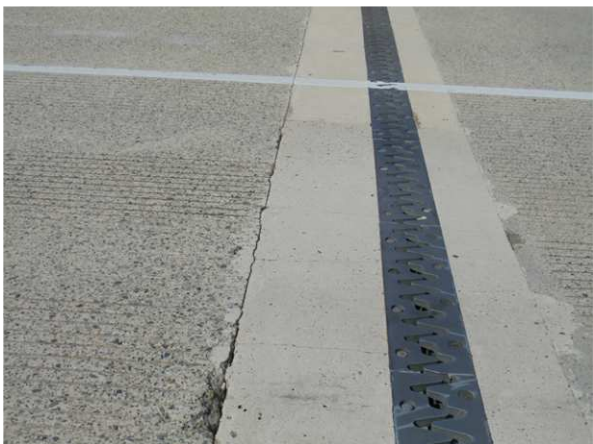
| 손상현황 | • A1 후타재 균열(0.3mm/0.5m ×4EA) | 손상현황 | • A1 후타재 파손(0.1m×0.2m×2EA) |
| 원 인 | • 건조수축, 장기공용, 차량윤하중 | 원 인 | • 외부충격, 차량윤하중 |

| 조치방안 | • 주입보수 | 조치방안 | • 단면보수 |

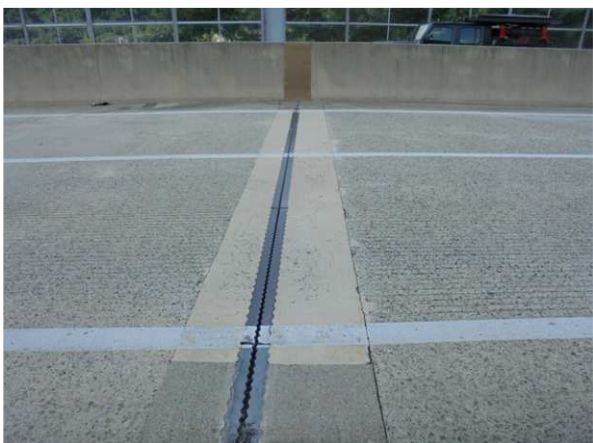
| 손상현황 | • A2 후타재 망상균열(0.5m×3.0m) | 손상현황 | • A2 후타재 망상균열(0.3m×3.0m) |
| 원 인 | • 건조수축, 장기공용, 차량윤하중 | 원 인 | • 건조수축, 장기공용, 차량윤하중 |
