## 18. 화남1교

### 18.1 시설물의 개요

본 시설물은 경상북도 영천시 신녕면 화남리(상주영천고속도로 63.396~63.446km)에 위치한 교량으로서 총 연장 50.0m, 폭 24.5m, 왕복 4차로로 시공되어 있다.

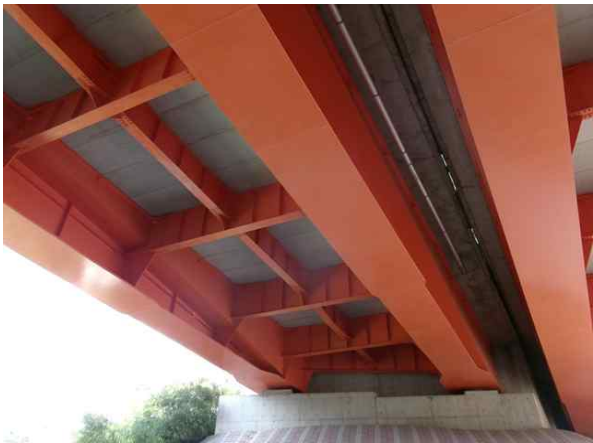
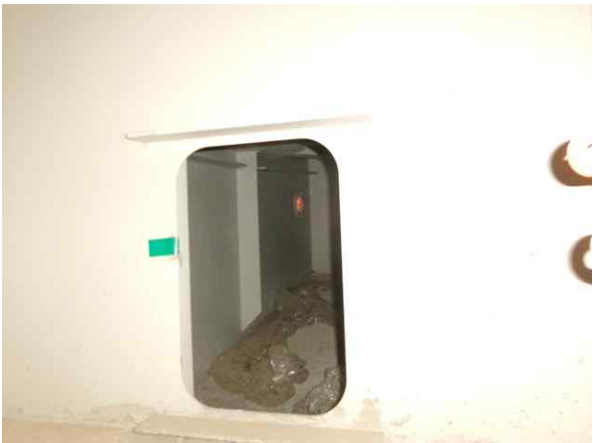
【사진 18.3.5】 거더 손상현황

| 손상현황 | • 거더외부 상태양호 | 손상현황 | • 거더내부 상태양호 |

- 거더 내,외부는 기 손상이 없는 양호한 상태이며, 금회 신규 손상은 없는 것으로 확인되었다.

- 거더 내,외부의 외관조사 결과, 현재 손상이 없는 양호한 상태이며, 주기적인 점검을 통한 손상의 발생여부 확인 등의 유지관리가 요구된다.

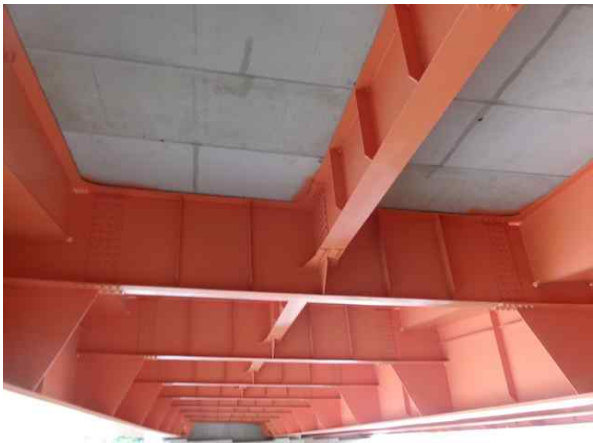
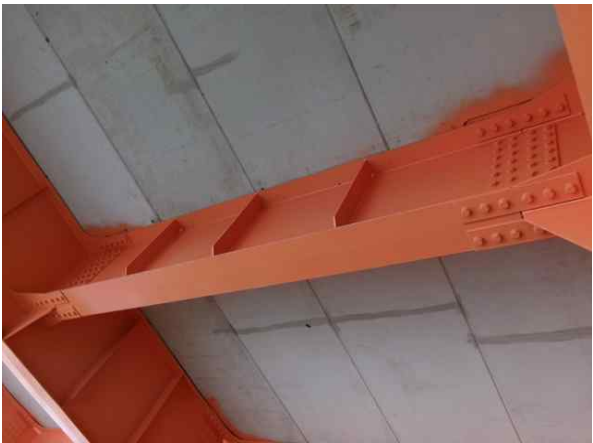
【사진 18.3.7】 가로보 및 세로보 손상현황

| 손상현황 | • 세로보 상태양호 | 손상현황 | • 세로보 상태양호 |

- 가로보는 기 손상이 없는 상태로 확인되었고, 신규 손상은 조사되지 않았다.

- 가로보 및 세로보의 외관조사 결과, 현재 손상이 없는 양호한 상태이며, 주기적인 점검을 통한 손상의 발생여부 확인 등의 유지관리가 요구된다.

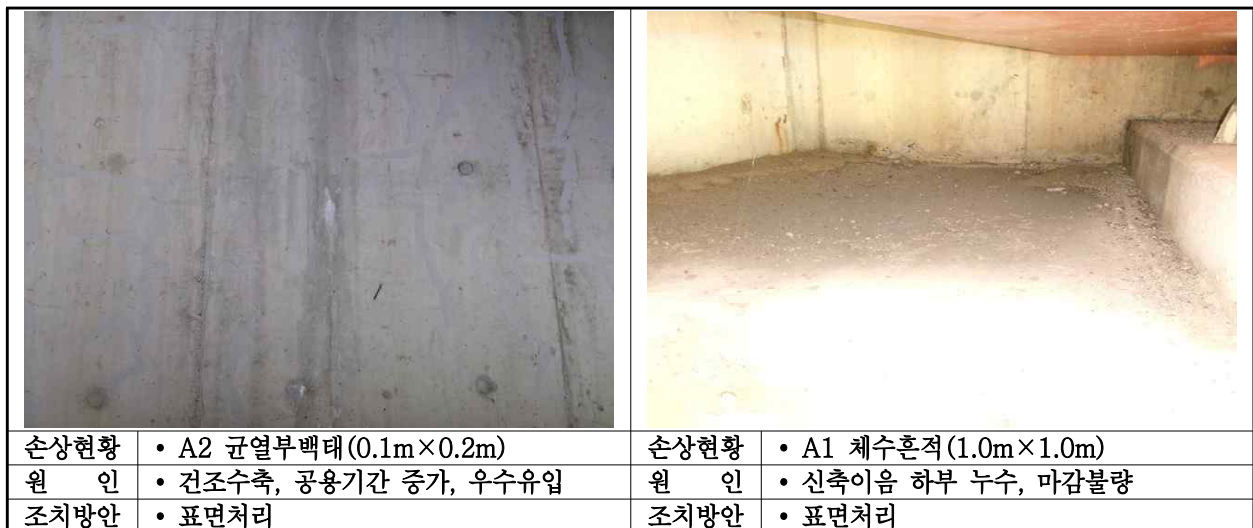
【사진 18.3.9】 교대 손상현황

- 교대에 대한 외관조사 결과, 백태, 체수흔적, 누수흔적 등의 손상이 발생한 것으로 조사되었다.

- 전회점검에서 조사된 백태, 체수흔적 손상의 진전은 미미한 것으로 조사되었고, 금회 정밀안전 점검 결과 누수흔적이 신규 조사되었다.

- 교대에 신축이음을 통한 우수유입으로 인한 체수흔적, 누수흔적, 백태가 확인되었고, 손상부는 주기적인 점검을 통한 손상의 진전여부 확인 후 진전시 신축이음과 연계한 보수가 필요하며, 부재의 사용성 확보차원의 표면처리 등의 유지관리가 요구된다.

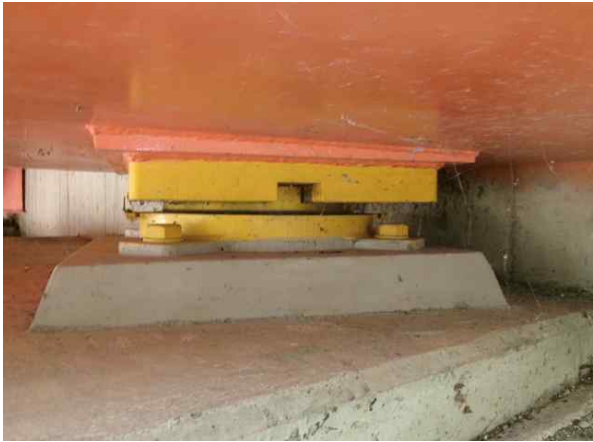
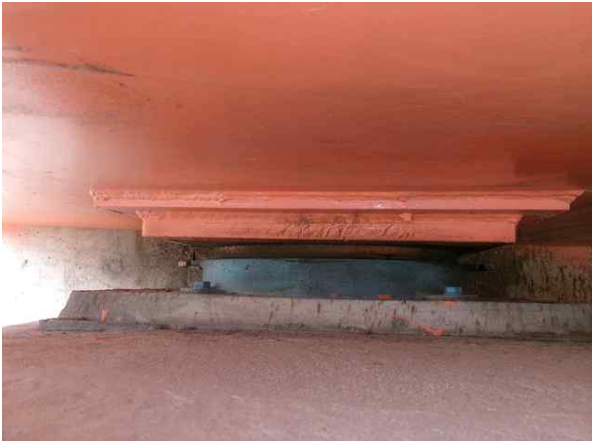
【사진 18.3.11】 교량받침 손상현황

| 손상현황 | • 교량받침 상태양호 | 손상현황 | • 교량받침 상태양호 |

- 전회 정밀안전점검과 금회 정밀안전점검에서 별도의 손상은 조사되지 않았다.

- 교량받침은 손상이 없는 양호한 상태로 확인되었고, 받침장치는 주기적인 점검을 통한 손상의 발생여부 확인 등의 유지관리가 필요할 것으로 사료된다.

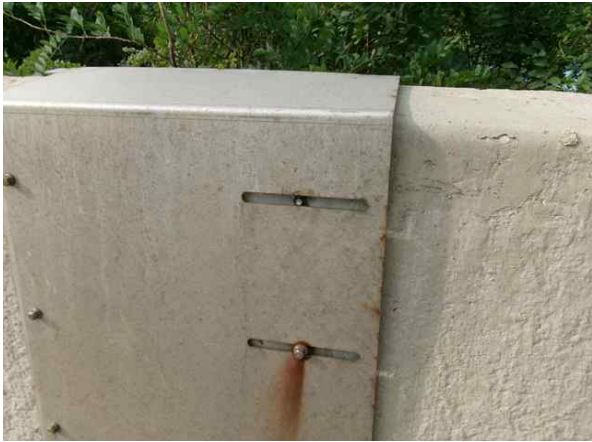
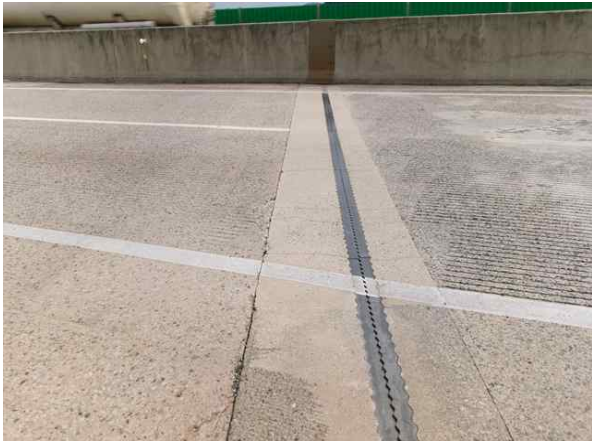
【사진 18.3.15】 신축이음 손상현황

| 손상현황 | • A1 차수판 볼트파손(1EA) | 손상현황 | • A2 신축이음 상태양호 |
| 원 인 | • 시공미흡, 열화 | 원 인 | — |

- 전회 점검에서 차수판 볼트파손이 조사되었고, 손상의 진전은 미미한 것으로 확인되었다. 금회 정밀안전점검 결과 신규 손상은 없는 것으로 조사되었다.

- 신축이음장치는 손상이 없는 양호한 상태로 확인 되었고, 공용중 열화에 의한 차수판 볼트 파손이 조사되었고, 정비 등의 유지관리가 요구된다.

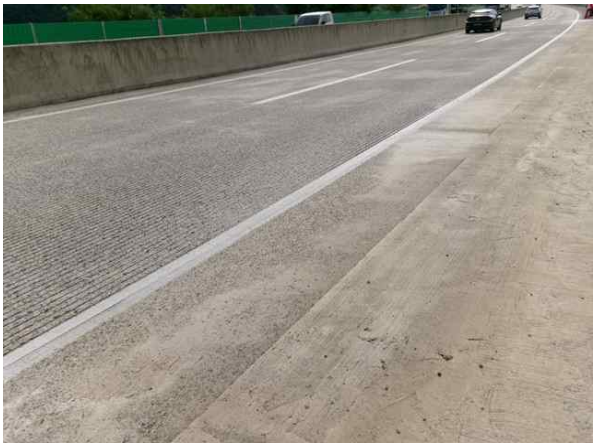
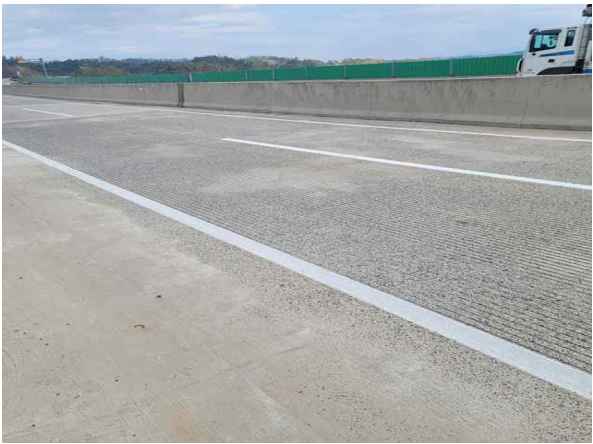
【사진 18.3.18】 교면포장 손상현황

| 손상현황 | • 교면포장 상태양호 | 손상현황 | • 교면포장 상태양호 |

- 교면포장은 기 손상이 없는 양호한 상태로 확인되었다 .

- 교면포장은 현재 손상이 없는 양호한 상태이며, 주기적인 점검을 통한 신규 손상 발생 등의 유지관리가 요구된다.

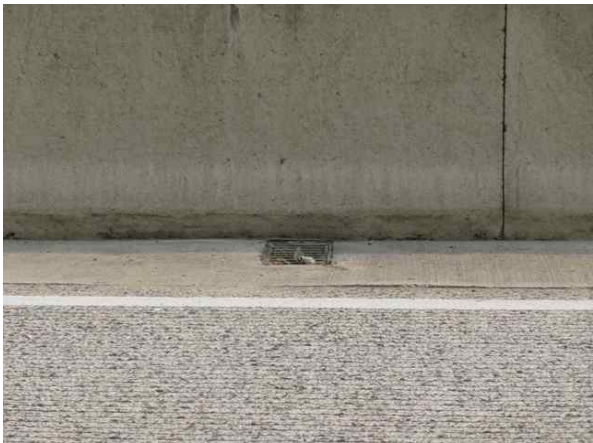
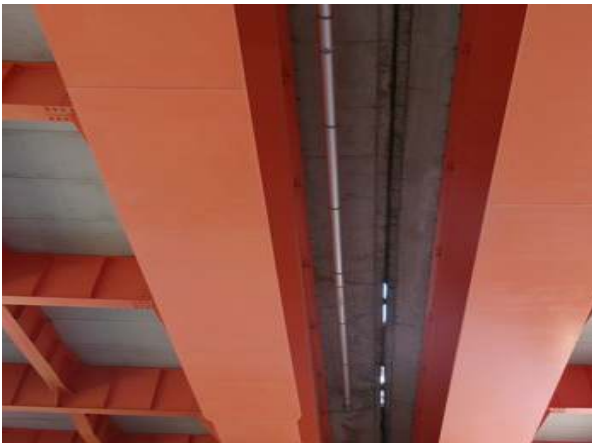
【사진 18.3.20】 배수시설 손상현황

| 손상현황 | • 배수구 상태양호 | 손상현황 | • 배수관 상태양호 |

- 배수시설은 기 손상이 없는 양호한 상태이며, 금회 신규 손상도 확인되지 않았다.

- 배수구는 현재 양호한 상태이며, 공용기간 경과 및 추량통행에 의한 비산물퇴적 등의 원인으로 이물질퇴적, 그로인한 체수, 배수관 부식 등의 손상이 발생할 수 있으므로, 주기적인 정비를 통한 유지관리가 필요하다.

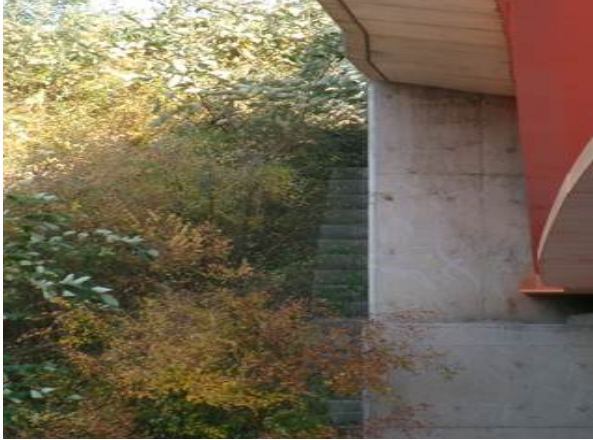
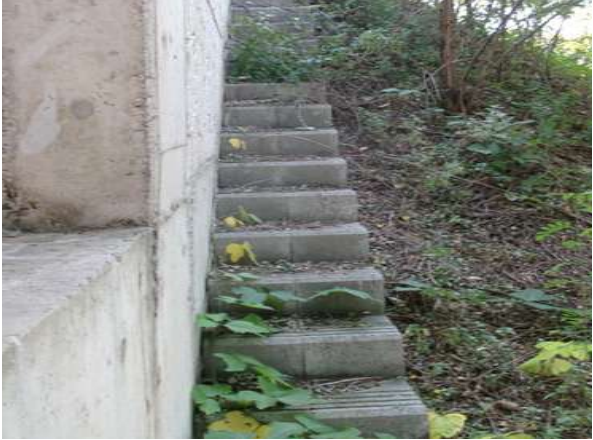
【사진 18.3.24】 교량 점검시설 손상현황

| 손상현황 | • 교대 점검계단 상태양호 | 손상현황 | • 교대 점검계단 상태양호 |

- 점검로의 경우, 손상이 없는 상태로 신규손상은 추가 확인되지 않았다.

- 점검시설은 현재 양호한 상태로 확인되었으며, 주기적인 점검을 통한 손상의 발생여부 확인 등의 유지관리가 요구된다.

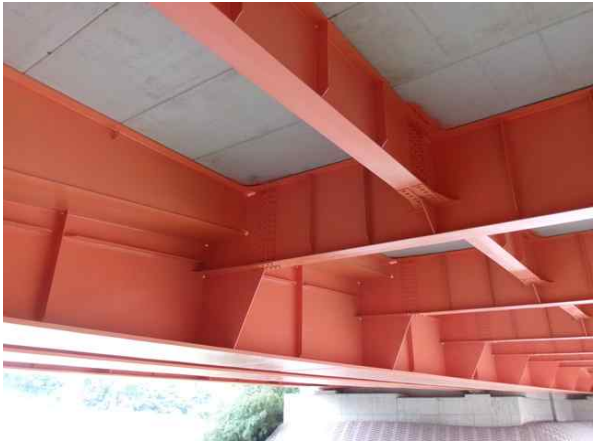
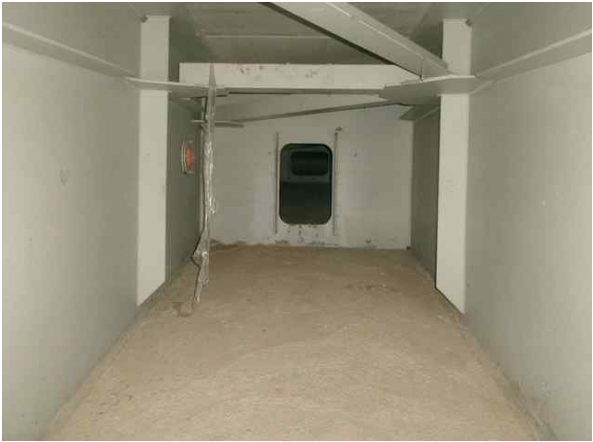
【사진 18.3.27】 거더 손상현황

| 손상현황 | • 거더 외부 상태양호 | 손상현황 | • 거더 내부 상태양호 |

- 거더 내,외부는 기 손상이 없는 양호한 상태이며, 금회 신규 손상은 없는 것으로 확인되었다.

- 거더 내,외부의 외관조사 결과, 현재 손상이 없는 양호한 상태이며, 주기적인 점검을 통한 손상의 발생여부 확인 등의 유지관리가 요구된다.

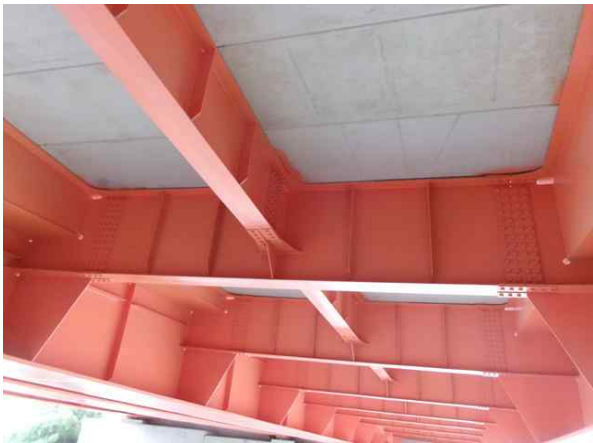
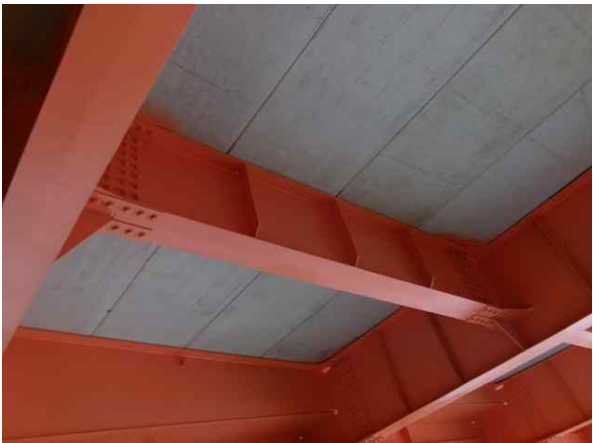
【사진 18.3.29】 가로보 및 세로보 손상현황

| 손상현황 | • 가로보 상태양호 | 손상현황 | • 세로보 상태양호 |

- 가로보는 기 손상이 없는 상태로 확인되었고, 신규 손상은 조사되지 않았다.

- 가로보 및 세로보의 외관조사 결과, 현재 손상이 없는 양호한 상태이며, 주기적인 점검을 통한 손상의 발생여부 확인 등의 유지관리가 요구된다.

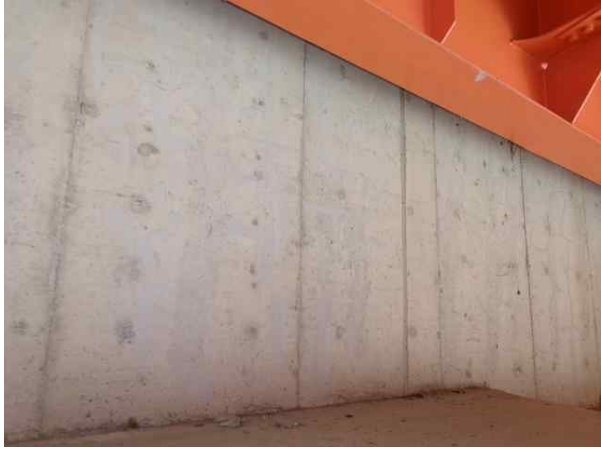
【사진 18.3.31】 교대 손상현황

| 손상현황 | • A1 체수흔적(1.0m×1.0m) | 손상현황 | • A2 교대 상태양호 |
| 원 인 | • 신축이음 하부 누수, 외측 우수유입 | 원 인 | — |

- 전회 점검에서 체수흔적이 조사되었고 손상의 진전은 미미한 상태로 확인되었다. 금회 정밀 안전점검 결과 신규 손상은 없는 것으로 조사되었다.

- 교대에 외측 우수 및 신축이음 하부 누수 등을 통한 체수흔적이 확인되었고, 손상부는 주기적인 점검을 통한 손상의 진전여부 확인 후 진전시 신축이음과 연계한 보수, 표면처리 등의 유지관리가 요구된다.

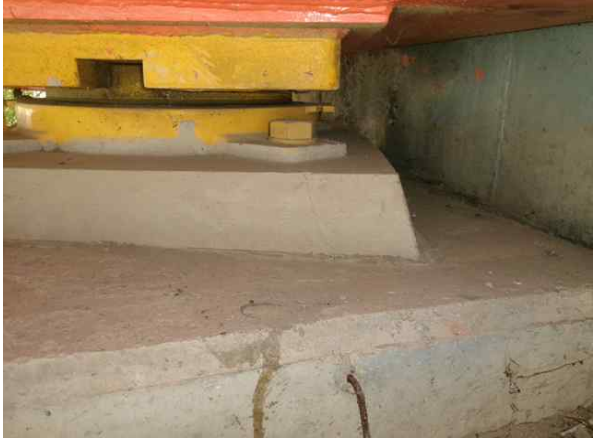
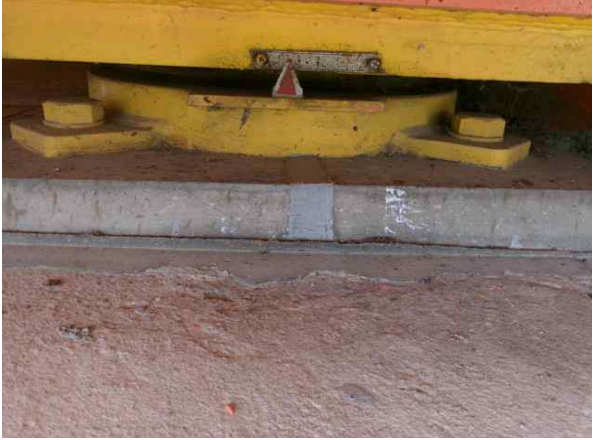
【사진 18.3.33】 교량받침 손상현황

| 손상현황 | • A1-Sh1 무수축물탈균열(0.1mm/0.2m) | 손상현황 | • A2-Sh2 무수축물탈균열 보수현황 |
| 원 인 | • 건조수축, 거푸집 조기탈거 등 | 원 인 | • 상태양호 |

- 전회 점검에서 조사된 A2측 무수축물탈균열(0.3mm미만)의 경우, 금회 정밀안전점검 결과 보수된 것이 확인되었고, A1에 신규 무수축물탈균열(0.3mm미만)이 조사되었다.

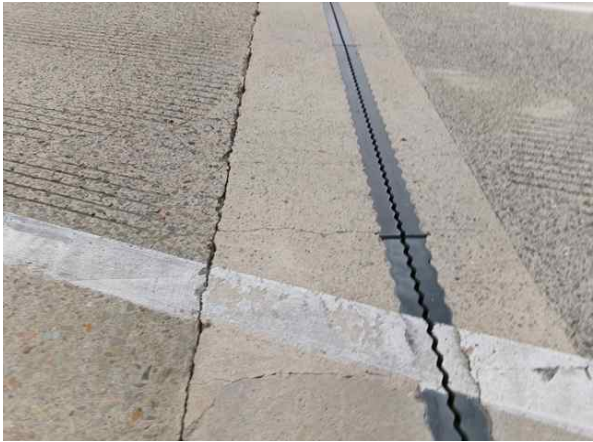
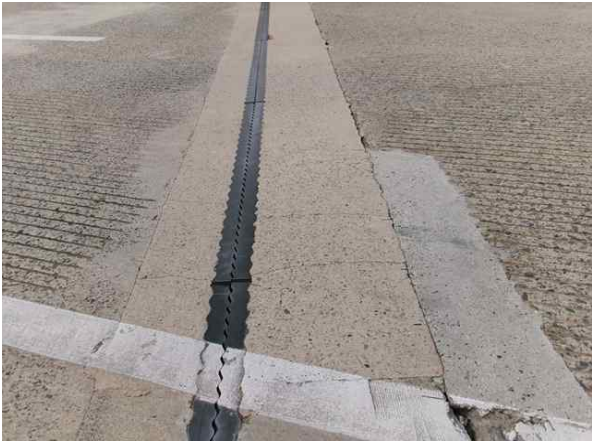
| 손상현황 | • A1 후타재 균열(0.2mm/0.1m*17EA) | 손상현황 | • A2 후타재 균열(0.2mm/0.3*5EA) |
| 원 인 | • 건조수축, 거푸집 조기탈거 등 | 원 인 | • 건조수축, 거푸집 조기탈거 등 |

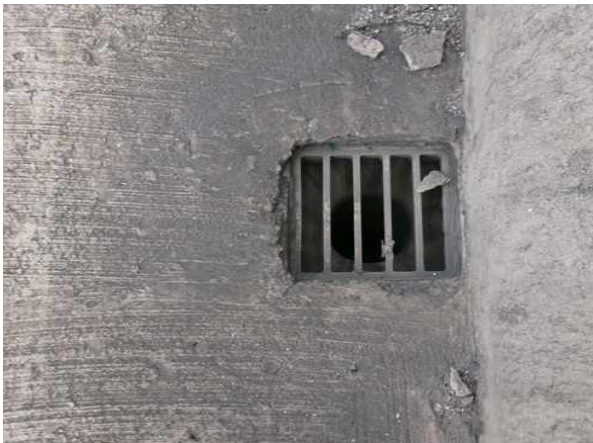
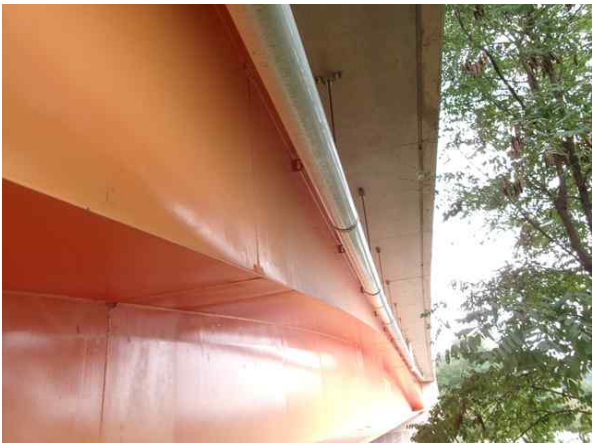
| 손상현황 | • 배수구 상태양호 | 손상현황 | • 배수관 상태양호 |

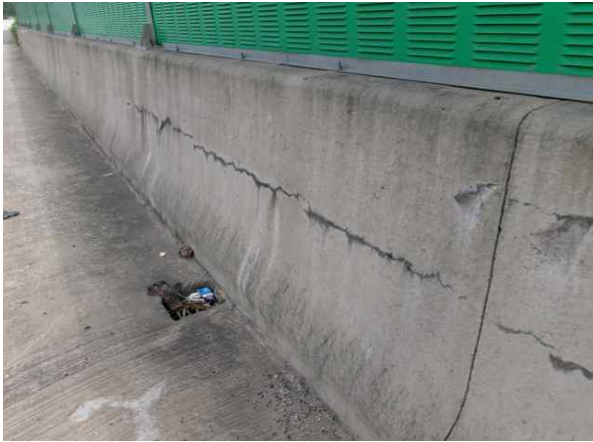
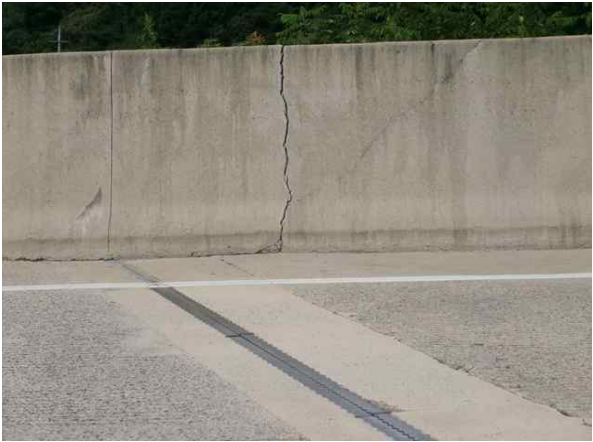
| 손상현황 | • S1 방호벽 균열(0.3mm/3.0m) | 손상현황 | • S1 중분대 접속부 파손(0.1m×1.0m) |
| 원 인 | • 건조수축, 거푸집 조기탈거 등 | 원 인 | • 외부충격 등 |

| 조치방안 | • 주입보수 | 조치방안 | • 단면보수 |

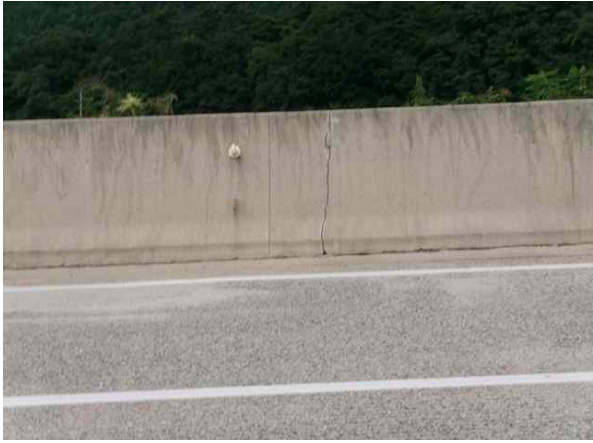
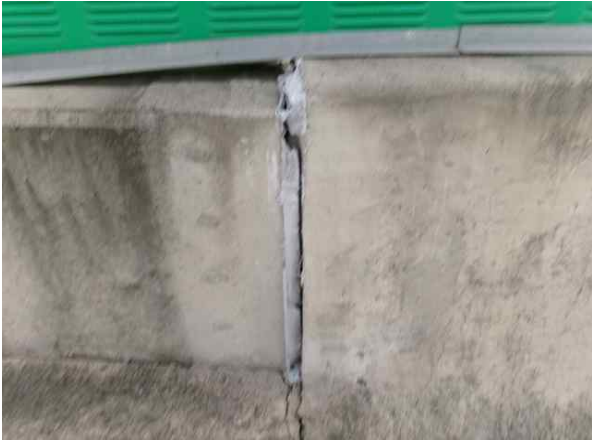
| 손상현황 | • S1 중분대 파손(0.1m×1.0m) | 손상현황 | • S1 중분대 접속부 단차(L=1.5m) |
| 원 인 | • 외부충격 등 | 원 인 | • 시공미흡, 침하 |

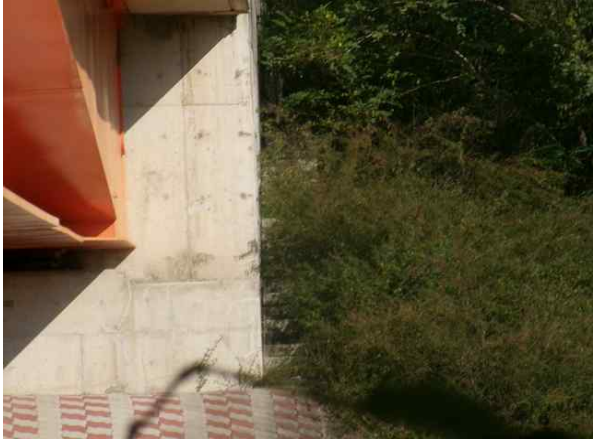
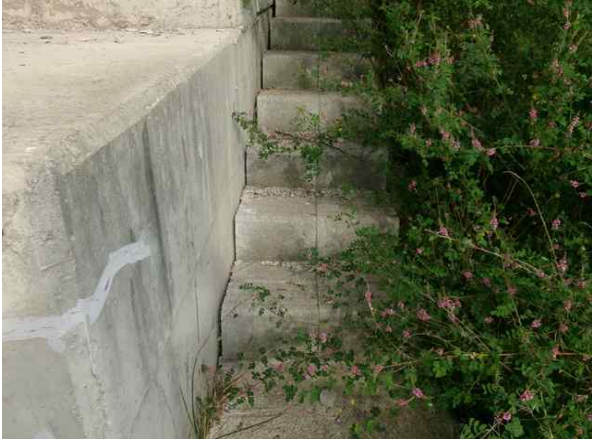
| 손상현황 | • 교대 점검계단 상태양호 | 손상현황 | • 교대 점검계단 상태양호 |
