## 19. 가천교

### 19.1 시설물의 개요

본 시설물은 경상북도 영천시 신녕면 가천리(상주영천고속도로 65.448~65.763km)에 위치한 교량으로서 총 연장 315.0m, 폭 23.4m, 왕복 4차로로 시공되어 있다.

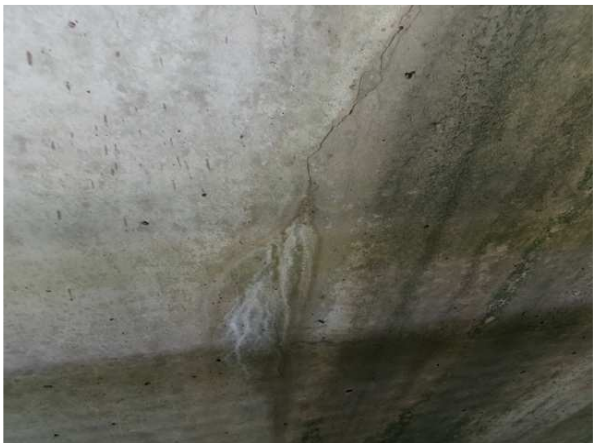
| 손상현황 | • P3 백태 (1.5m×8.0m) | 손상현황 | • P3 누수흔적 (4.0m×2.0m) |
| 원 인 | • 외부 우수유입, 장기공용 | 원 인 | • 외부 우수유입, 장기공용 |

| 조치방안 | • 표면처리 | 조치방안 | • 표면처리 |

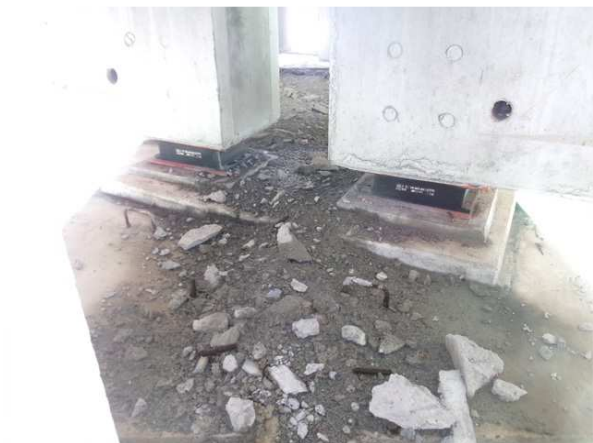
| 손상현황 | • P3 폐자재적치 (8.0m×1.0m) | 손상현황 | • P4 망상균열 (20.0m×1.5m) |
| 원 인 | • 정비미흡 | 원 인 | • 건조수축, 온도변화 |

| 조치방안 | • 정비 | 조치방안 | • 표면처리 |

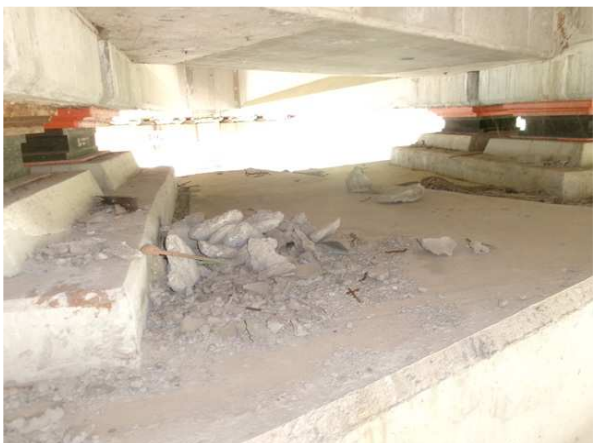
| 손상현황 | • P7 폐자재적치 (8.0m×1.0m) | 손상현황 | • P8 망상균열 (10.0m×1.5m) |
| 원 인 | • 정비미흡 | 원 인 | • 건조수축, 온도변화 |

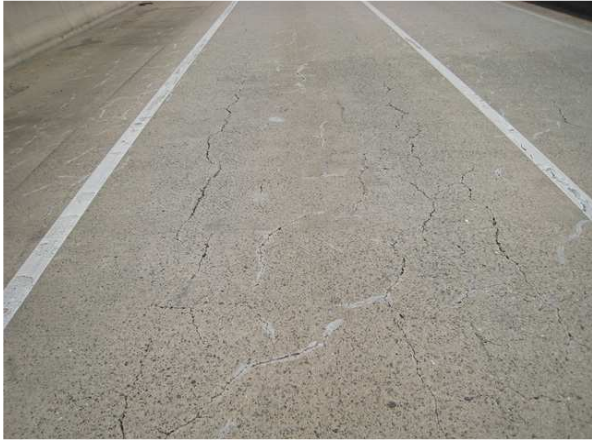
| 손상현황 | • S1 망상균열 (35.0m×8.0m) | 손상현황 | • S3 망상균열 (20.0m×3.0m) |
| 원 인 | • 장기공용, 건조수축, 중차량 반복통행 | 원 인 | • 장기공용, 건조수축, 중차량 반복통행 |

| 조치방안 | • 표면처리 | 조치방안 | • 표면처리 |

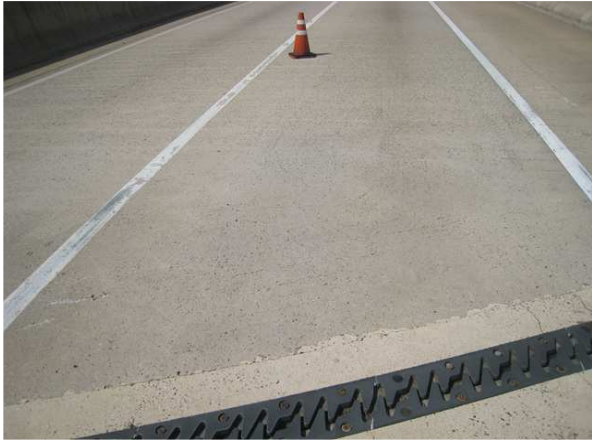
| 손상현황 | • S6 망상균열 (35.0m×6.0m) | 손상현황 | • S7 망상균열 (35.0m×8.0m) |
| 원 인 | • 장기공용, 건조수축, 중차량 반복통행 | 원 인 | • 장기공용, 건조수축, 중차량 반복통행 |

| 조치방안 | • 표면처리 | 조치방안 | • 표면처리 |

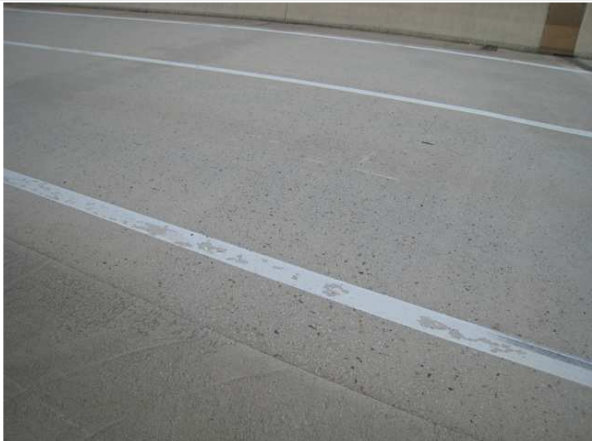
| 손상현황 | • S8 망상균열 (35.0m×3.0m) | 손상현황 | • S9 망상균열 (35.0m×3.0m) |
| 원 인 | • 장기공용, 건조수축, 중차량 반복통행 | 원 인 | • 장기공용, 건조수축, 중차량 반복통행 |
