## 20. 신녕교

### 20.1 시설물의 개요

본 시설물은 경상북도 영천시 신녕면 연정리(상주영천고속도로 67.320~67.440km)에 위치한 교량으로서 총 연장 120.0m, 폭 27.0m, 상주방향 2차로, 영천방향 3차로로 시공되어 있다.

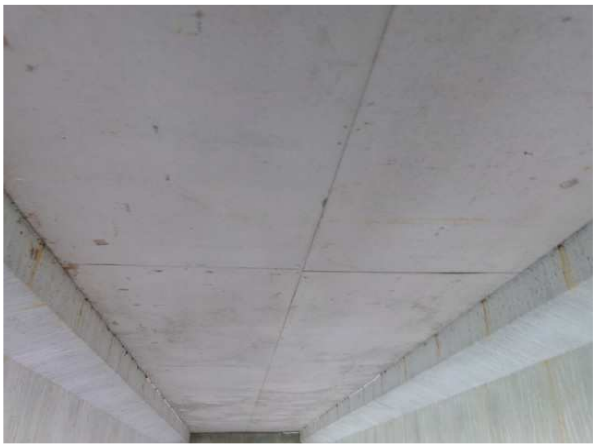
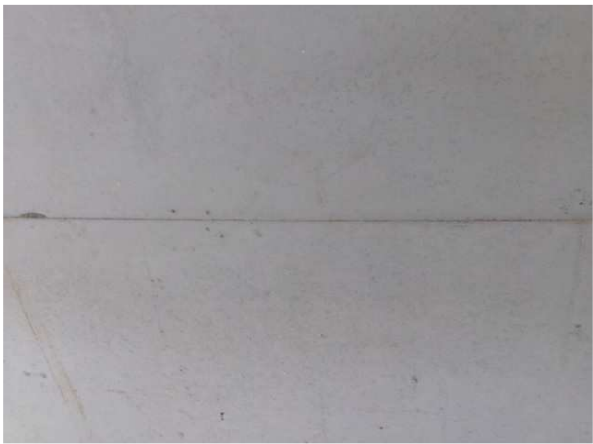
| 손상현황 | • S3 망상균열(15.0m×1.5m) | 손상현황 | • S3 망상균열(15.0m×1.5m) |
| 원 인 | • 건조수축, 온도변화, 거푸집 조기탈거 등 | 원 인 | • 건조수축, 온도변화, 거푸집 조기탈거 등 |

- 바닥판에 발생한 망상균열은 건조수축, 온도변화, 거푸집 조기탈거 등의 복합적인 원인에 의한 비구조적 소수의 미세균열로서 전회와 비교시 손상의 진전은 없는 상태이나, 표면보수를 실시하여 내구성을 확보하는 것이 바람직할 것으로 판단된다.

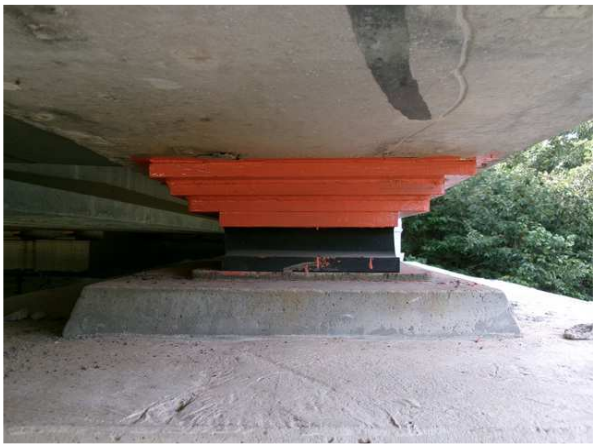
| 손상현황 | • S2-G1 박리 (0.1m×0.1m×2ea) | 손상현황 | • S3-G1 인양홀 파손 (0.2m×0.2m) |
| 원 인 | • 시공시 충격 및 용접열 등 | 원 인 | • 시공시 충격, 장기공용 등 |

- 거더 하면에 발생된 박리 및 박락의 경우, 장기공용, 교량받침 상부플레이트 시공시 충격 및 용접열에 의한 손상으로 추정되며, 손상의 진전 방지를 위한 단면보수 등의 조치를 취하는 것이 바람직 할 것으로 판단된다. 거더의 인양홀에 발생된 파손의 경우 거더 거치시 충격 등에 의한 손상으로 손상의 진전 방지 및 구조물의 내구성 증진을 위한 단면보수 등의 조치가 요망된다.

| 조치방안 | • 단면보수 | 조치방안 | • 단면보수 |

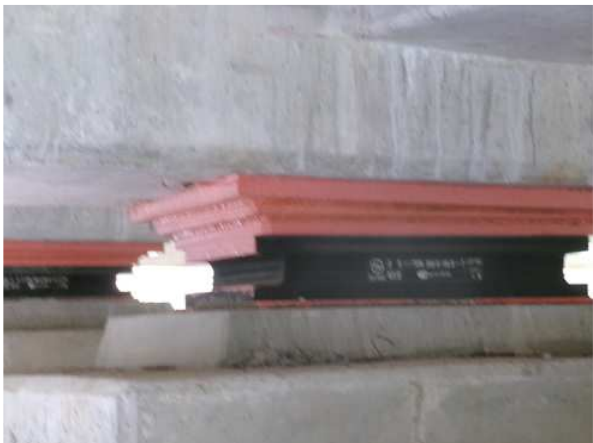
| 손상현황 | • S2-G4 박락 (0.1m×0.1m) | 손상현황 | • 고소점검차를 이용한 근접점검 |
| 원 인 | • 시공시 충격 및 용접열 등 | 원 인 | — |

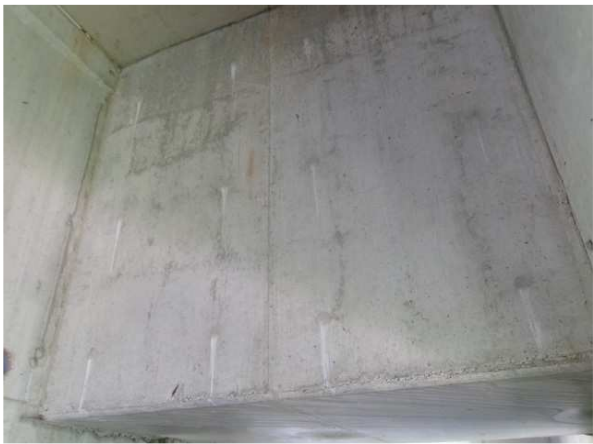
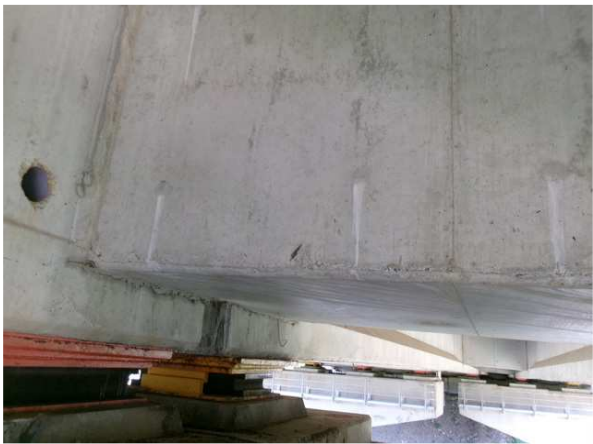
| 손상현황 | • S2 백태(0.1m×0.3m×48ea) | 손상현황 | • S2 백태(0.1m×0.3m×48ea) |
| 원 인 | • 폼타이부 마감미흡, 장기공용, 수분접촉 | 원 인 | • 폼타이부 마감미흡, 장기공용, 수분접촉 |

- 가로보에 발생한 백태의 경우 폼타이부 마감미흡, 장기공용, 수분접촉 등 복합적인 원인에 의해 발생한 손상으로 추정되며, 손상의 진전 방지를 위한 표면처리 등의 조치를 취하는 것이 바람직 할 것으로 판단된다.

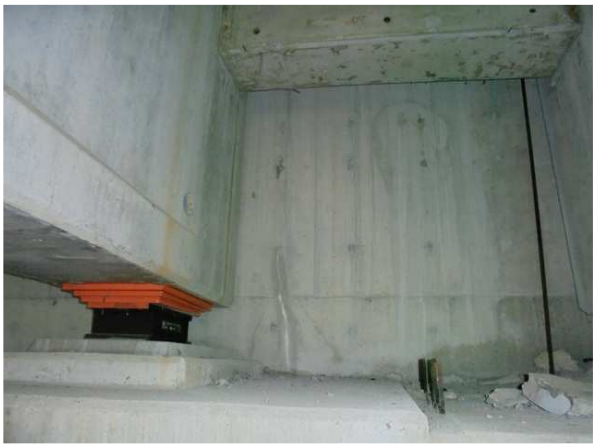
| 손상현황 | • A1 백태 (0.1m×0.5m) | 손상현황 | • A2 체수(1.0m×1.0m) |
| 원 인 | • 균열부 수분접촉, 장기공용 | 원 인 | • 강우, 신축이음하부 우수유입 |

- 교대 흠벽에 발생한 백태의 경우, 균열부에 신축이음 하부로부터 유입된 우수 및 강우 등에 의해 균열부로 수분이 접촉하여 발생한 손상으로 진전 방지를 위한 표면처리 등의 조치가 필요하다.
- 체수의 경우 강우 및 신축이음 하부로부터 유입된 우수 등에 의한 것으로 주의관찰을 실시하는 유지관리가 필요하다.

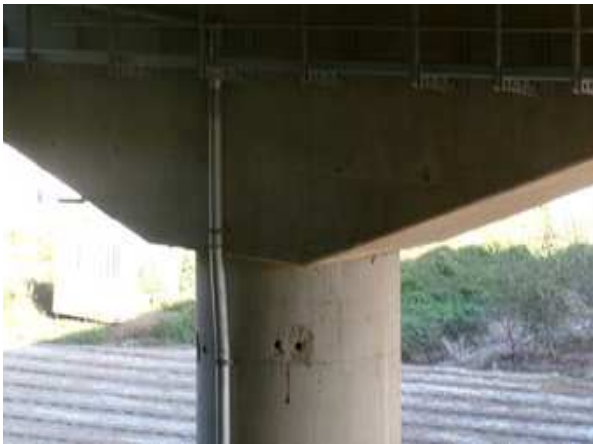
| 손상현황 | • P1 기둥부 박락(0.4m×0.5m×2ea) | 손상현황 | • P2 표면오염 (2.0m×1.5m) |
| 원 인 | • 거푸집제거시 외부충격 | 원 인 | • 외부 우수유입 |

- 교각의 코핑부에 발생된 균열, 망상균열의 경우 대부분 폭 0.3mm미만의 미세균열로 건조수축, 온도변화, 콘크리트의 재료특성 등에 의한 손상으로 추정된다. 상기 발생된 손상부의 경우 구조물의 안전성에 영향을 미칠만한 수준은 아니나, 손상의 진전 방지를 위한 표면처리 등의 조치가 요망된다.
- 박락의 경우 강재거푸집 설치를 위한 앵커 삽입부에 발생된 손상으로 강재거푸집 제거시 외부 충격 등에 의한 손상으로 판단된다. 기 발생된 손상부의 경우 손상의 진전 방지 및 구조물의 내구성 증진을 위한 단면보수 등의 조치를 취하는 것이 바람직 할 것으로 판단된다.
- 표면오염의 경우 외부 우수유입에 의한 손상으로 부재의 사용성 확보 차원의 표면처리 등의 조치가 요구된다.

| 조치방안 | • 단면보수 | 조치방안 | • 표면처리 |

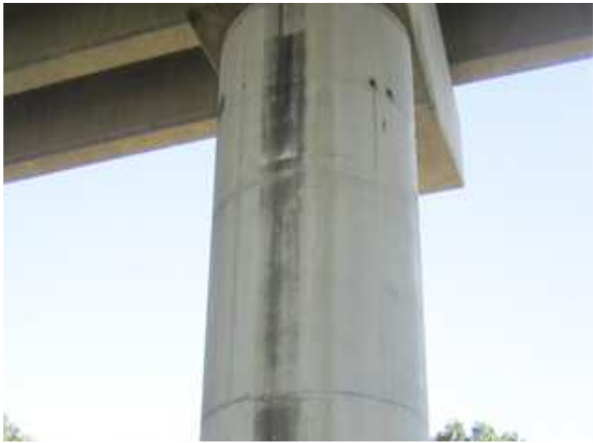
| 손상현황 | • P2 표면오염 (1.5m×8.0m) | 손상현황 | • P3 코핑부 균열(0.2mm/0.5m) |
| 원 인 | • 외부 우수유입 | 원 인 | • 건조수축, 온도변화 |

| 조치방안 | • 표면처리 | 조치방안 | • 표면처리 |

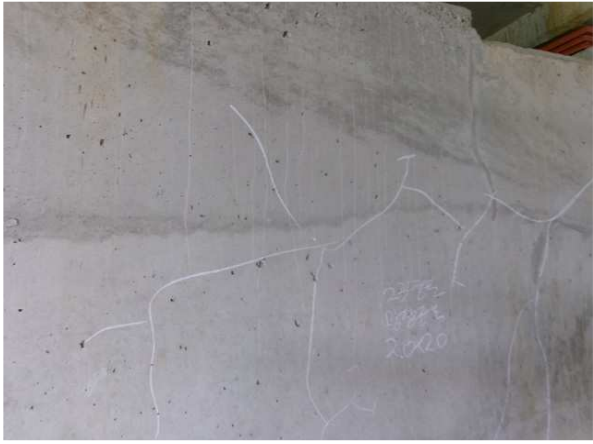
| 손상현황 | • P3 망상균열 (2.0m×2.0m) | 손상현황 | • 고소점검차를 이용한 근접점검 |
| 원 인 | • 건조수축, 온도변화 | 원 인 | — |

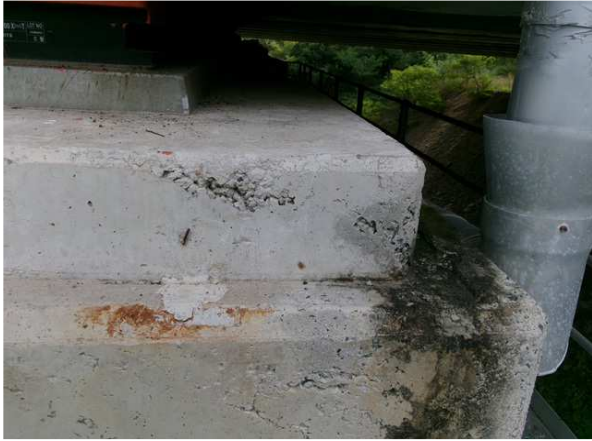
| 손상현황 | • P1-Sh1 콘크리트 재료분리(0.3m×0.1m) | 손상현황 | • P1-Sh1 물탈 균열(0.2mm/0.2m*4ea) |
| 원 인 | • 시공초기 다짐부족 | 원 인 | • 건조수축, 온도변화 |

- 무수축물탈에 발생한 균열의 경우 건조수축 및 온도변화에 의한 손상으로 판단되며, 현재 손상정도가 경미하며, 교량받침의 거동에 영향을 미칠만한 손상은 아니나, 손상의 진전 방지를 위한 표면처리 등의 조치가 요망된다.
- 받침콘크리트 재료분리의 경우 시공초기 다짐부족에 의한 손상으로 손상의 진전 방지를 위한 단면보수 등의 조치가 필요할 것으로 판단된다.
- 플레이트 부식의 경우 공용기간 증가, 습기흡착 등에 의한 손상으로 판단되며, 교량받침의 거동에 영향을 미칠만한 손상은 아니나 손상의 진전 방지를 위한 재도장 등의 조치를 취하는 것이 바람직 할 것으로 판단된다.

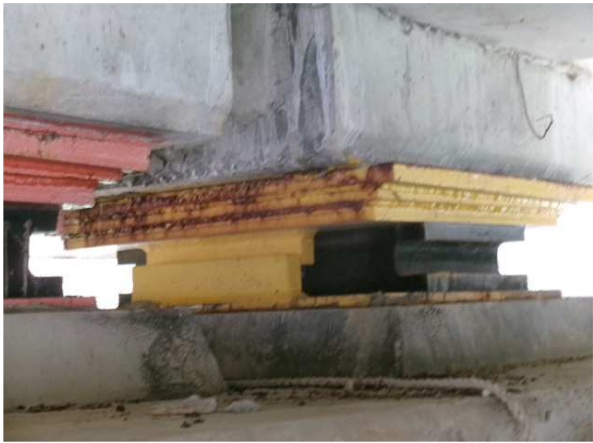
| 손상현황 | • P2-Sh5 플레이트 부식 1EA | 손상현황 | • A2-Sh1~5 플레이트 부식 5EA |
| 원 인 | • 장기공용, 습기흡착 | 원 인 | • 장기공용, 습기흡착 |

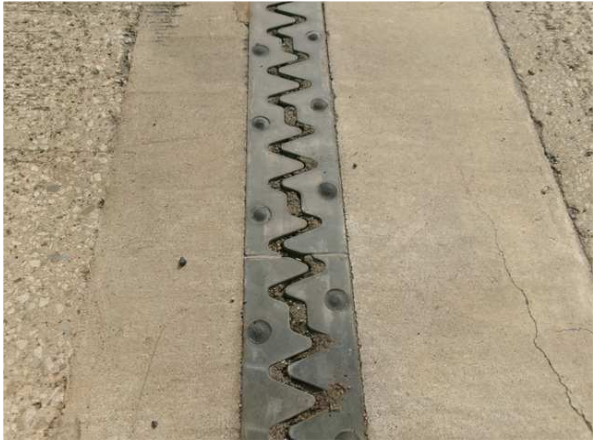
| 손상현황 | • A1 이물질퇴적 (1.5m) | 손상현황 | • A1 후타재 들뜸 (0.5m×0.2m) |
| 원 인 | • 장기공용, 비산먼지퇴적 | 원 인 | • 장기공용, 차량윤하중, 열화 |

| 조치방안 | • 정비 | 조치방안 | • 단면보수 |

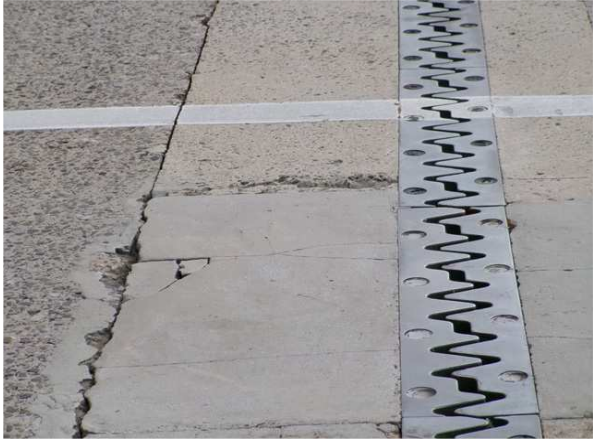
| 손상현황 | • A2 후타재 파손 (0.2m×0.2m*3ea) | 손상현황 | • A2 이물질퇴적 (2.0m) |
| 원 인 | • 차량윤하중, 보수미흡 | 원 인 | • 장기공용, 비산먼지퇴적 |

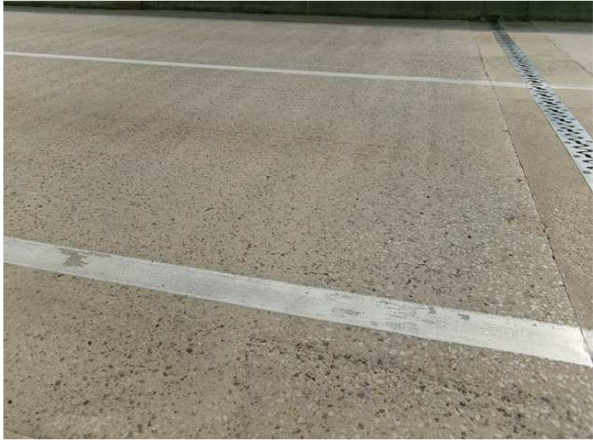
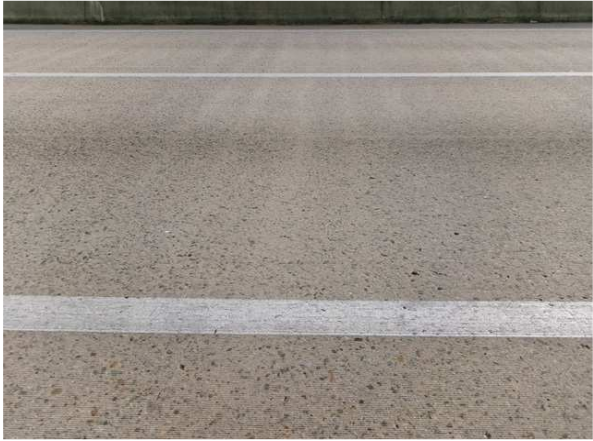
| 손상현황 | • S1 망상균열 (6.0m×5.0m) | 손상현황 | • S1 망상균열 (6.0m×6.0m) |
| 원 인 | • 장기공용, 건조수축, 중차량 반복통행 | 원 인 | • 장기공용, 건조수축, 중차량 반복통행 |

| 조치방안 | • 표면처리 | 조치방안 | • 표면처리 |

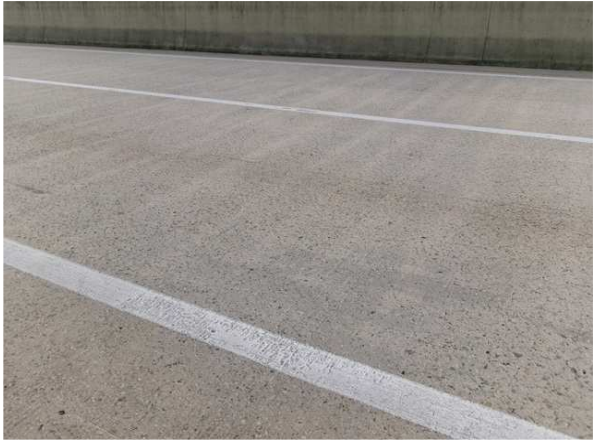
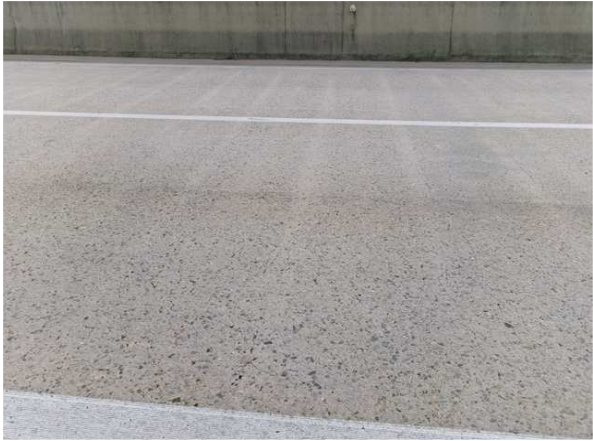
| 손상현황 | • S2 망상균열 (30.0m×6.0m) | 손상현황 | • S3 망상균열 (30.0m×6.0m) |
| 원 인 | • 장기공용, 건조수축, 중차량 반복통행 | 원 인 | • 장기공용, 건조수축, 중차량 반복통행 |

| 조치방안 | • 표면처리 | 조치방안 | • 표면처리 |

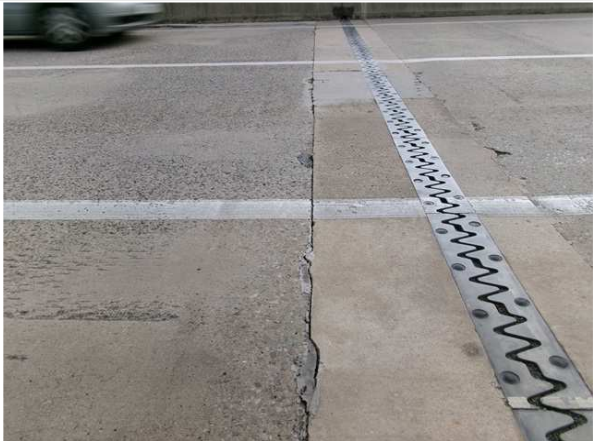
| 손상현황 | • A2 후타재 이격 (10.0m) | 손상현황 | • S1 접속부 포장파손 (0.1m×0.1m) |
| 원 인 | • 접속부 침하 | 원 인 | • 장기공용, 중차량 반복통행 |

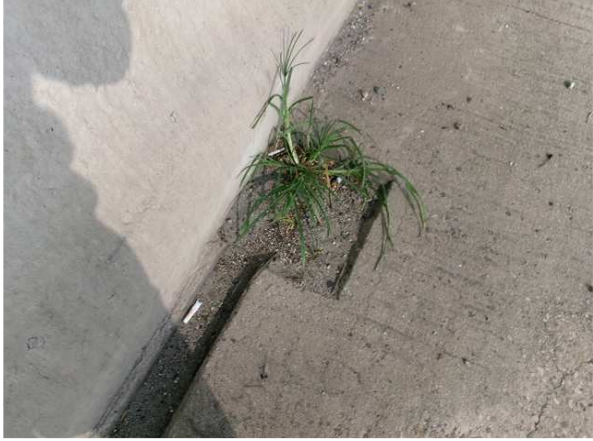
| 손상현황 | • S1 배수구 막힘(1ea) | 손상현황 | • 배수구 상태양호 |
| 원 인 | • 장기공용, 비산먼지퇴적 | 원 인 | — |

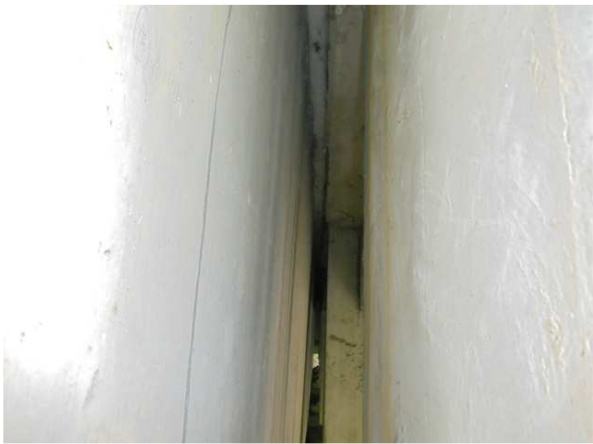
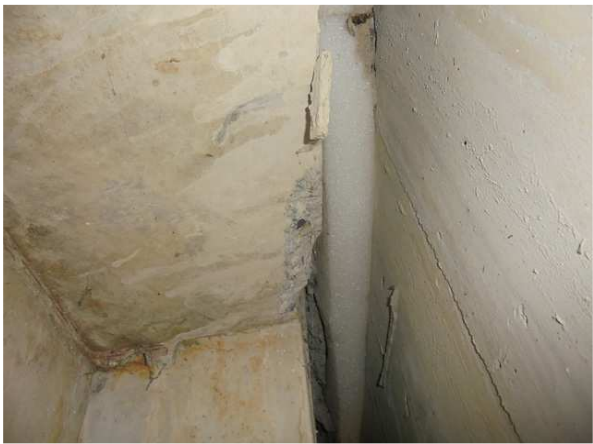
| 손상현황 | • S1 파손(0.2m×0.5m) | 손상현황 | • S1 파손(0.2m×0.5m) |
| 원 인 | • 탈거시 충격 등 | 원 인 | • 탈거시 충격 등 |

| 조치방안 | • 단면보수 | 조치방안 | • 단면보수 |

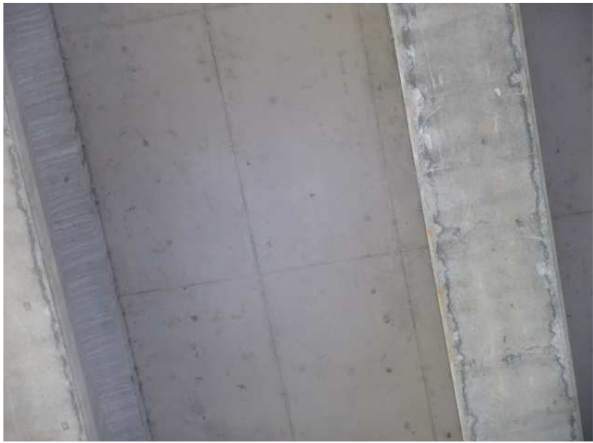
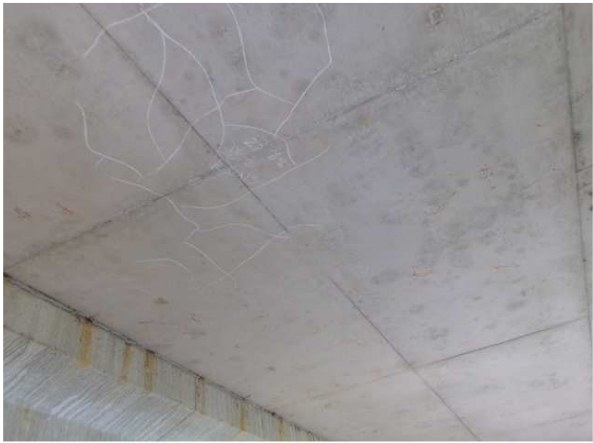
| 손상현황 | • S3 망상균열(2.5m×4.0m) | 손상현황 | • S3 망상균열(10.0m×1.5m) |
| 원 인 | • 건조수축, 온도변화, 거푸집 조기탈거 등 | 원 인 | • 건조수축, 온도변화, 거푸집 조기탈거 등 |

| 조치방안 | • 표면처리 | 조치방안 | • 표면처리 |

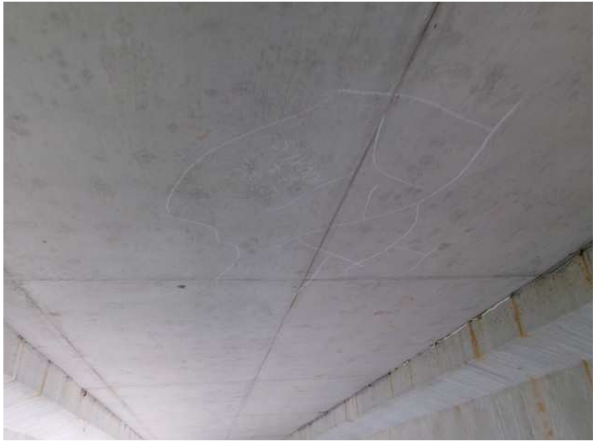
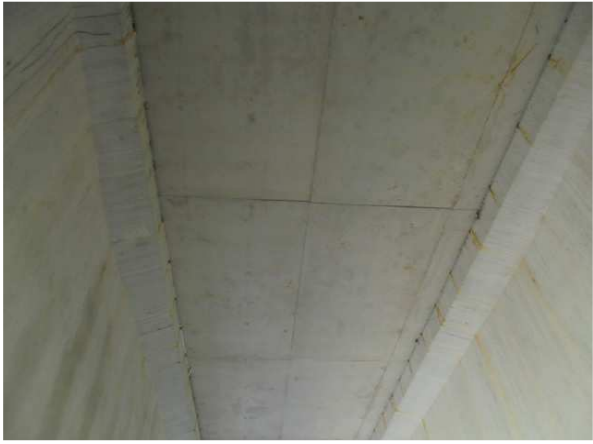
| 손상현황 | • S4 망상균열(10.0m×1.5m) | 손상현황 | • S4 망상균열(15.0m×1.5m) |
| 원 인 | • 건조수축, 온도변화, 거푸집 조기탈거 등 | 원 인 | • 건조수축, 온도변화, 거푸집 조기탈거 등 |

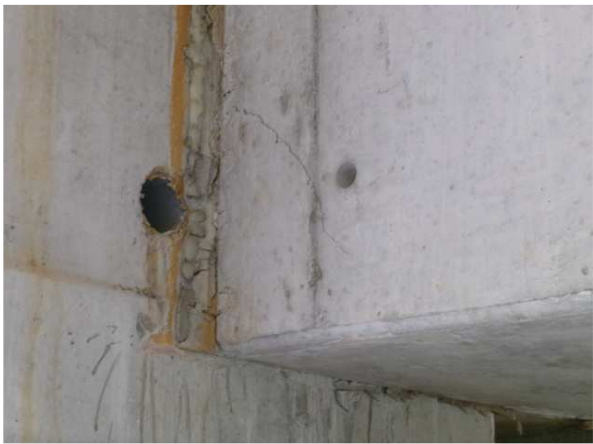
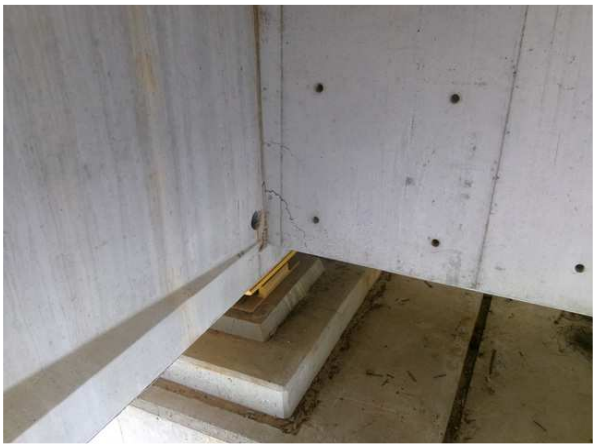
| 손상현황 | • S4 박리(0.5m×0.5m) | 손상현황 | • S4 박리(0.5m×1.0m) |
| 원 인 | • 장기공용, 외부충격 | 원 인 | • 장기공용, 외부충격 |

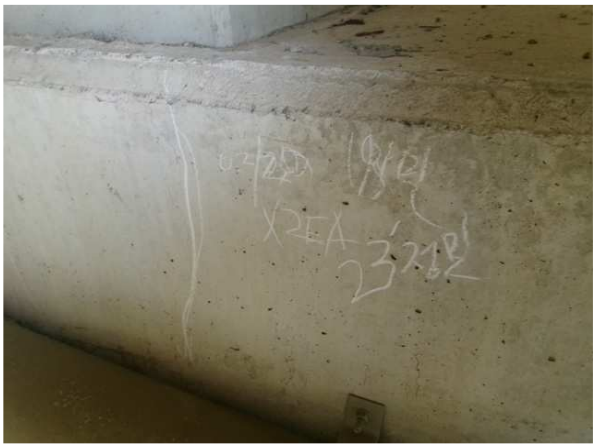
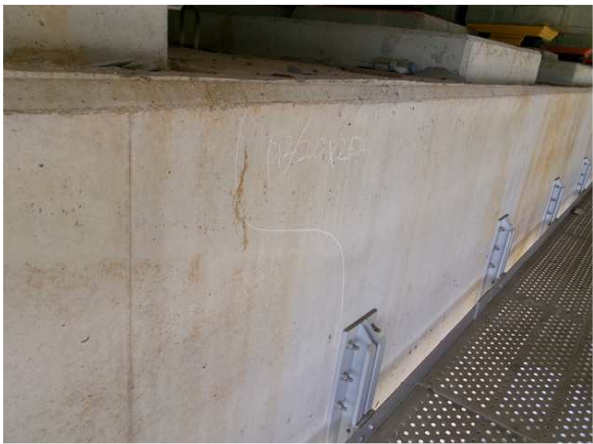
| 손상현황 | • P1 코핑부 균열(0.2mm/2.0m) | 손상현황 | • P1 코핑부 균열(0.2mm/2.0m) |
| 원 인 | • 건조수축, 온도변화 | 원 인 | • 건조수축, 온도변화 |

| 조치방안 | • 표면처리 | 조치방안 | • 표면처리 |

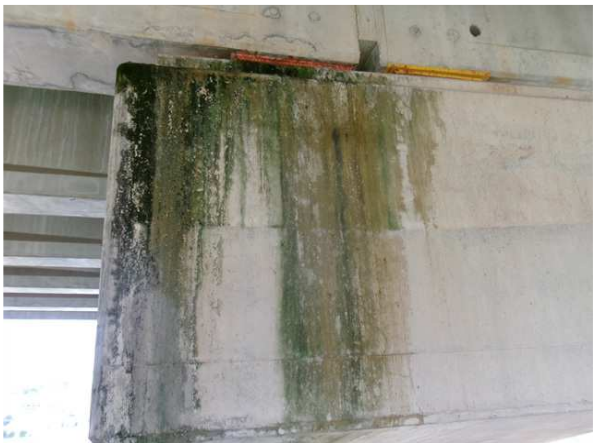
| 손상현황 | • P2 표면오염 (1.5m×1.5m) | 손상현황 | • P3 코핑부 균열(0.2mm/0.5m) |
| 원 인 | • 외부 우수유입 | 원 인 | • 건조수축, 온도변화 |

| 조치방안 | • 표면처리 | 조치방안 | • 표면처리 |

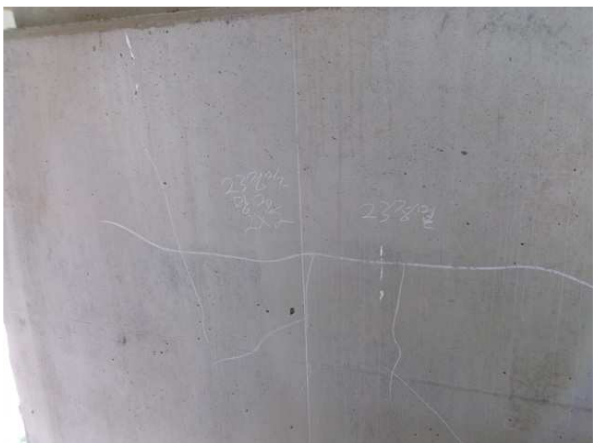
| 손상현황 | • P3 망상균열 (2.0m×2.0m) | 손상현황 | • 고소점검차를 이용한 근접점검 |
| 원 인 | • 건조수축, 온도변화 | 원 인 | — |

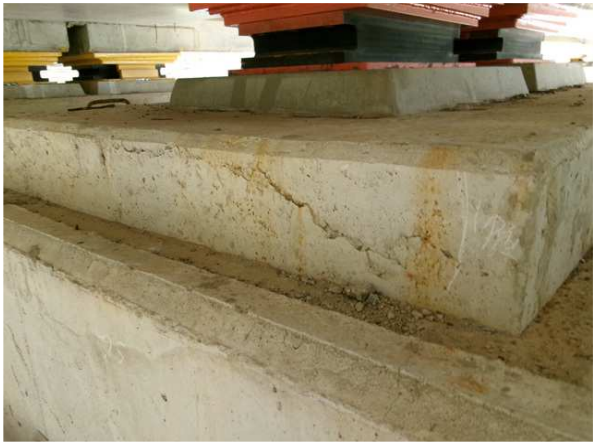
| 손상현황 | • P1-Sh4 콘크리트 재료분리(1.0m×0.5m) | 손상현황 | • P2-Sh10 몰탈 균열(0.1mm/0.2m) |
| 원 인 | • 시공초기 다짐부족 | 원 인 | • 건조수축, 온도변화 |

| 조치방안 | • 단면보수 | 조치방안 | • 표면처리 |

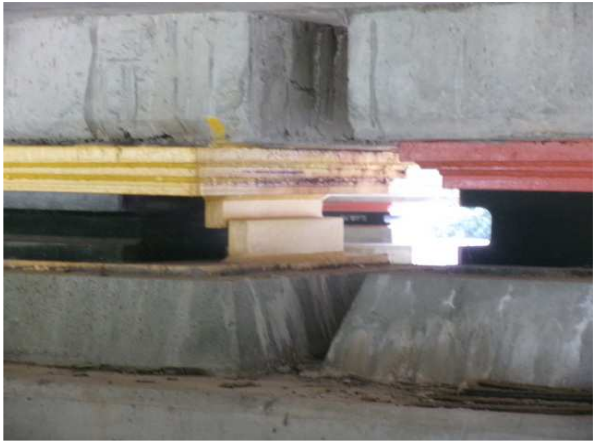
| 손상현황 | • P2-Sh1 플레이트 부식 1EA | 손상현황 | • A2-Sh1~3 플레이트 부식 3EA |
| 원 인 | • 장기공용, 습기흡착 | 원 인 | • 장기공용, 습기흡착 |

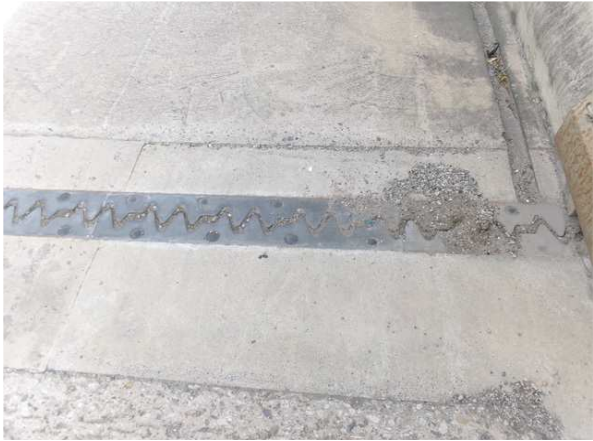
| 손상현황 | • A1 이물질퇴적 (3.0m) | 손상현황 | • A1 후타재 균열 (0.2mm/0.5m) |
| 원 인 | • 장기공용, 비산먼지퇴적 | 원 인 | • 건조수축, 장기공용, 차량윤하중 |

| 조치방안 | • 정비 | 조치방안 | • 표면처리 |

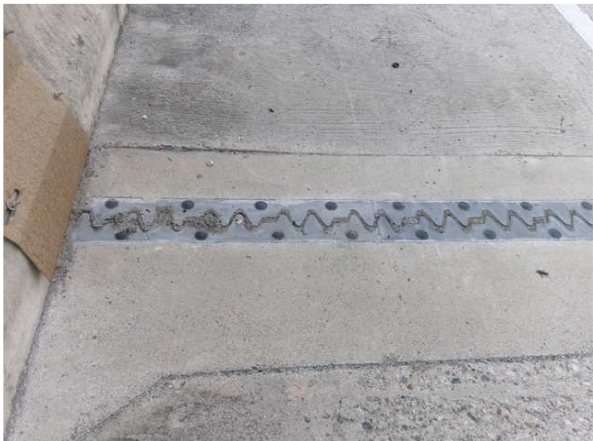
| 손상현황 | • A2 이물질퇴적 (3.0m) | 손상현황 | • A2 후타재 균열 (0.2mm/0.5m) |
| 원 인 | • 장기공용, 비산먼지퇴적 | 원 인 | • 건조수축, 장기공용, 차량윤하중 |

| 조치방안 | • 정비 | 조치방안 | • 표면처리 |

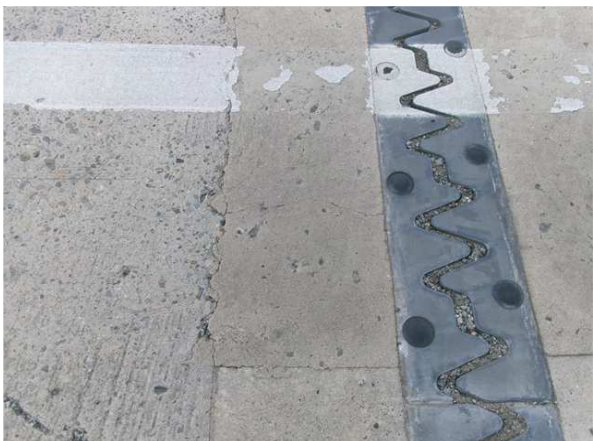
| 손상현황 | • A2 후타재 균열 (0.2mm/0.5m) | 손상현황 | • A2 후타재 파손 (0.3m×0.5) |
| 원 인 | • 건조수축, 장기공용, 차량윤하중 | 원 인 | • 차량윤하중, 장기공용 |

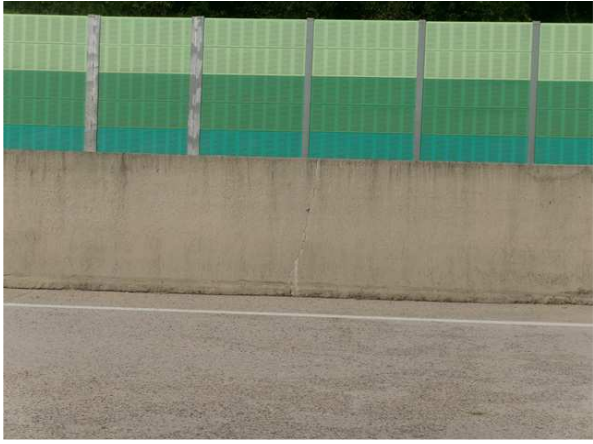
| 손상현황 | • S1 중분대 균열(0.5mm/1.5m) | 손상현황 | • S1 방호벽 균열(0.2mm/15.0m) |
| 원 인 | • 건조수축, 장기공용 | 원 인 | • 건조수축, 장기공용 |

| 조치방안 | • 주입보수 | 조치방안 | • 표면처리 |

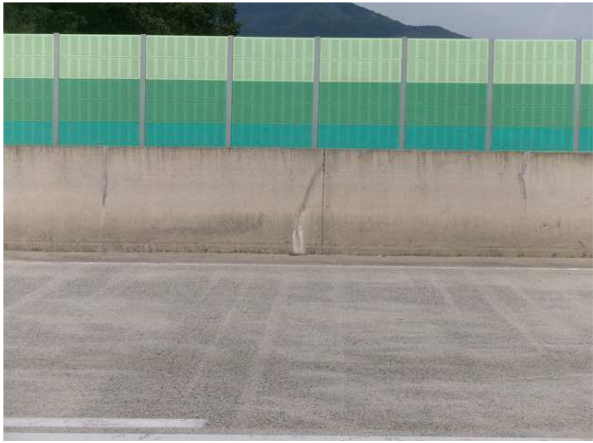
| 손상현황 | • S1 중분대 백태(0.2m×0.5m) | 손상현황 | • S2 중분대 백태(0.1m×1.0m) |
| 원 인 | • 균열부 수분접촉, 장기공용 | 원 인 | • 균열부 수분접촉, 장기공용 |

| 조치방안 | • 표면처리 | 조치방안 | • 표면처리 |

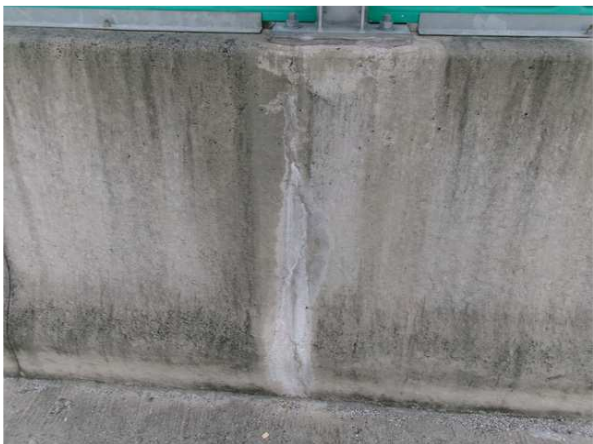
| 손상현황 | • S2 방호벽 백태(0.1m×1.0m) | 손상현황 | • S4 중분대 백태(0.1m×1.0m) |
| 원 인 | • 균열부 수분접촉, 장기공용 | 원 인 | • 균열부 수분접촉, 장기공용 |
