## 21. 창정교

### 21.1 시설물의 개요

본 시설물은 경상북도 영천시 화산면 효정리(상주영천고속도로 69.542~69.717km)에 위치한 교량으로서 총 연장 175.0m, 폭 23.4m, 왕복 4차로로 시공되어 있다.

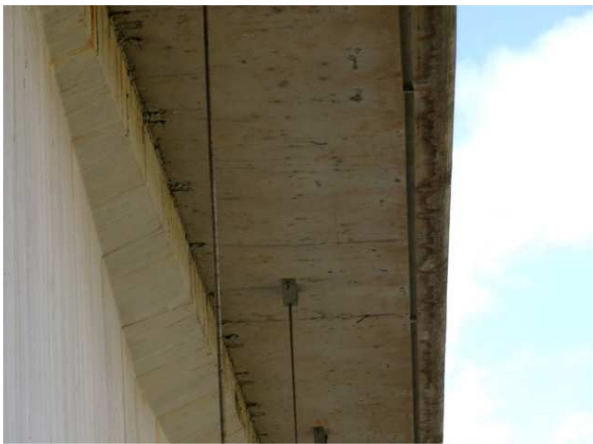
| 손상현황 | • S3 켄틸레버부 균열(0.1mm/1.0m) | 손상현황 | • S3 켄틸레버부 균열(0.1mm/1.0m) |
| 원 인 | • 건조수축, 온도변화, 거푸집 조기탈거 등 | 원 인 | • 건조수축, 온도변화, 거푸집 조기탈거 등 |

| 조치방안 | • 표면처리 | 조치방안 | • 표면처리 |

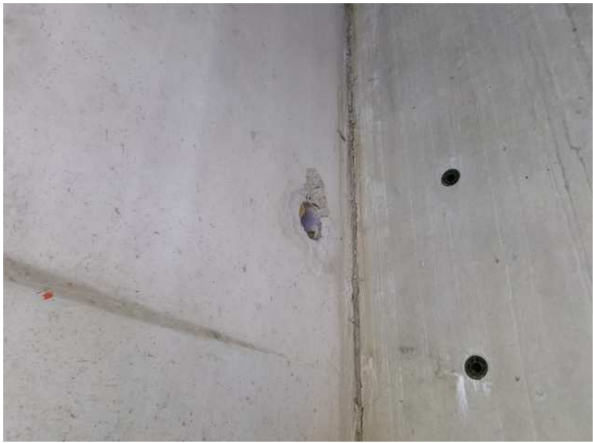
| 손상현황 | • S2-G1~5 인양홀 박락(0.2m×0.2m) | 손상현황 | • S3-G1~5 인양홀 박락(0.2m×0.2m) |
| 원 인 | • 거더 거치시 외부충격 | 원 인 | • 거더 거치시 외부충격 |

| 조치방안 | • 단면보수 | 조치방안 | • 단면보수 |

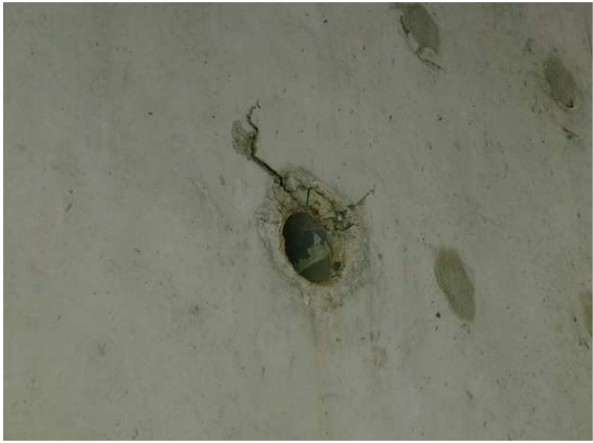
| 손상현황 | • S4-G1~5 인양홀 박락(0.2m×0.2m) | 손상현황 | • S4-G1~5 인양홀 박락(0.2m×0.2m) |
| 원 인 | • 거더 거치시 외부충격 | 원 인 | • 거더 거치시 외부충격 |

| 조치방안 | • 단면보수 | 조치방안 | • 단면보수 |

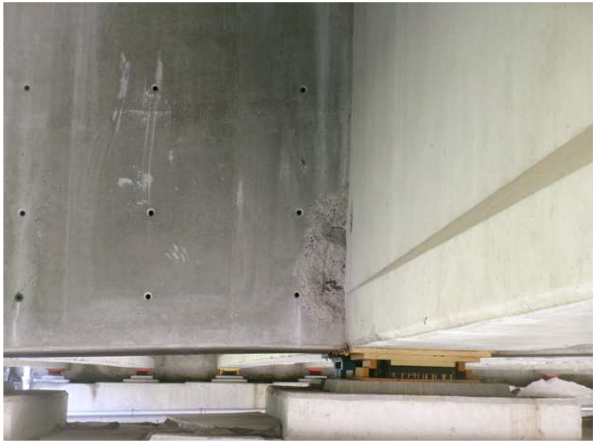
| 손상현황 | • S4-G2~3 철근노출(0.4m×0.8m) | 손상현황 | • S4-G3~4 철근노출(0.4m×0.8m) |
| 원 인 | • 시공미흡, 마감시 외부충격 | 원 인 | • 시공미흡, 마감시 외부충격 |

| 조치방안 | • 단면보수(방청) | 조치방안 | • 단면보수(방청) |

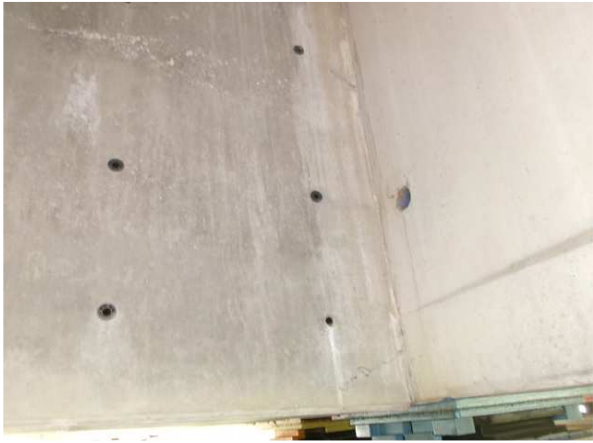
| 손상현황 | • S5-G3~4 박리(0.5m×1.0m) | 손상현황 | • S5-G4~5 박리(0.5m×1.0m) |
| 원 인 | • 시공미흡, 마감시 외부충격 | 원 인 | • 시공미흡, 마감시 외부충격 |

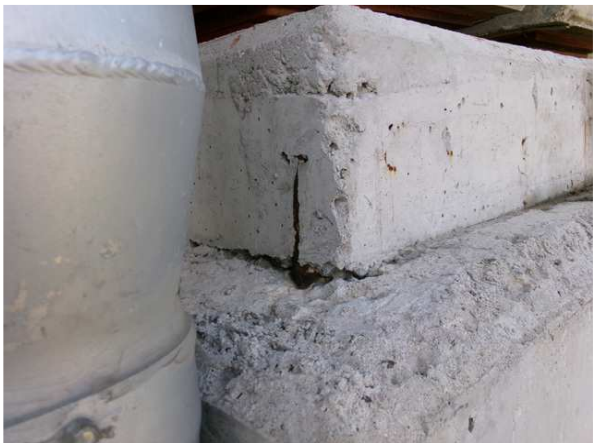
| 손상현황 | • P3-Sh6 콘크리트 철근노출(0.1m×0.1m) | 손상현황 | • P3-Sh8 플레이트 부식 |
| 원 인 | • 시공초기 다짐부족, 피복부족 | 원 인 | • 장기공용, 습기흡착 |

| 조치방안 | • 단면보수(방청) | 조치방안 | • 재도장 |

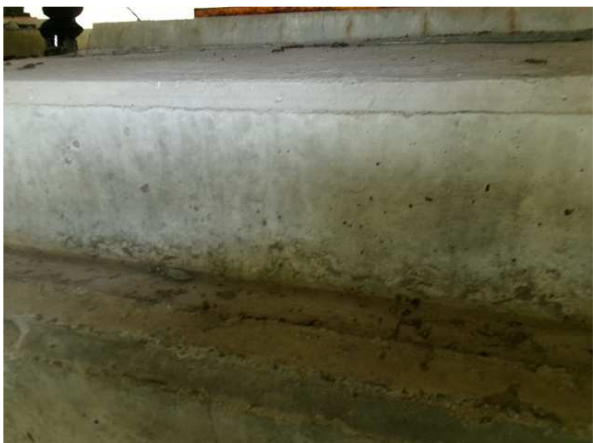
| 손상현황 | • P3-Sh8 콘크리트 균열(0.1mm/0.3m) | 손상현황 | • A2-Sh5 콘크리트 들뜸(0.2m×0.2m) |
| 원 인 | • 건조수축, 온도변화 | 원 인 | • 시공초기 다짐부족 |

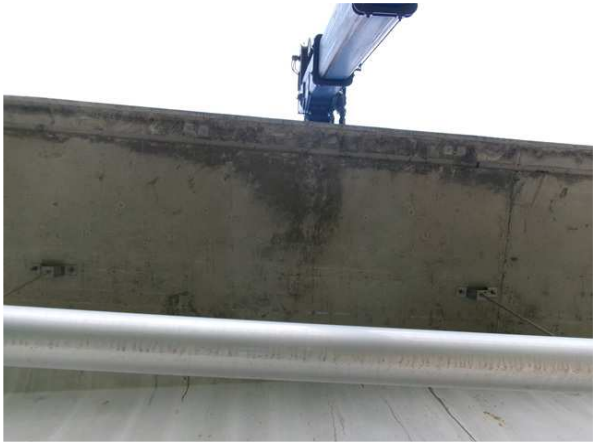
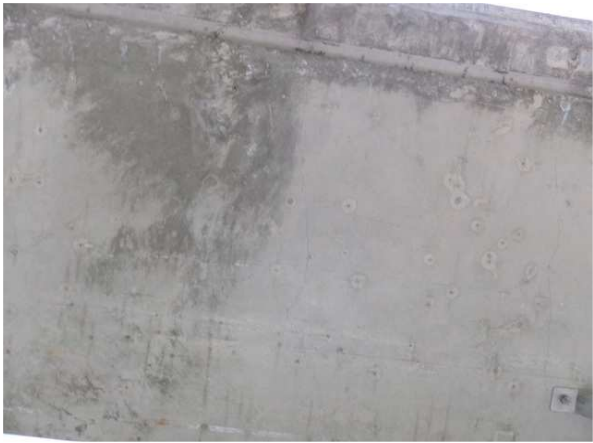
| 손상현황 | • S2 켄틸레버부 균열(0.1mm/1.0m) | 손상현황 | • S2 켄틸레버부 균열(0.2mm/1.0m) |
| 원 인 | • 건조수축, 온도변화, 거푸집 조기탈거 등 | 원 인 | • 건조수축, 온도변화, 거푸집 조기탈거 등 |

| 조치방안 | • 표면처리 | 조치방안 | • 표면처리 |

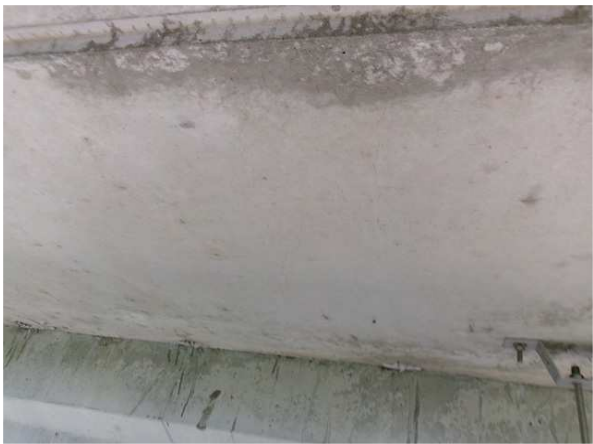
| 손상현황 | • S2 켄틸레버부 균열(0.1mm/1.0m) | 손상현황 | • S3 켄틸레버부 균열(0.1mm/1.0m) |
| 원 인 | • 건조수축, 온도변화, 거푸집 조기탈거 등 | 원 인 | • 건조수축, 온도변화, 거푸집 조기탈거 등 |

| 조치방안 | • 표면처리 | 조치방안 | • 표면처리 |

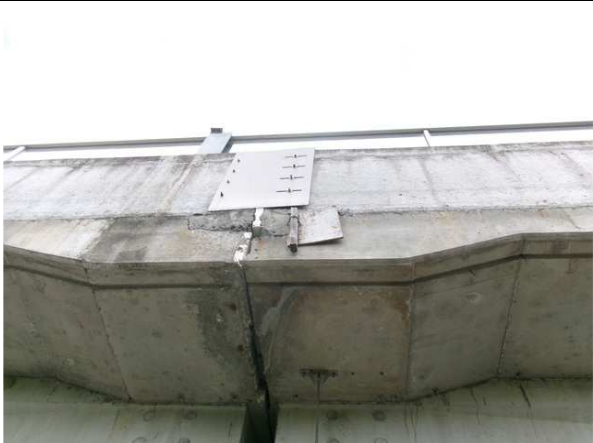
| 손상현황 | • S4 거푸집 미제거 1EA | 손상현황 | • 데크플레이트 상태양호 |
| 원 인 | • 공사후 정리미흡 | 원 인 | — |

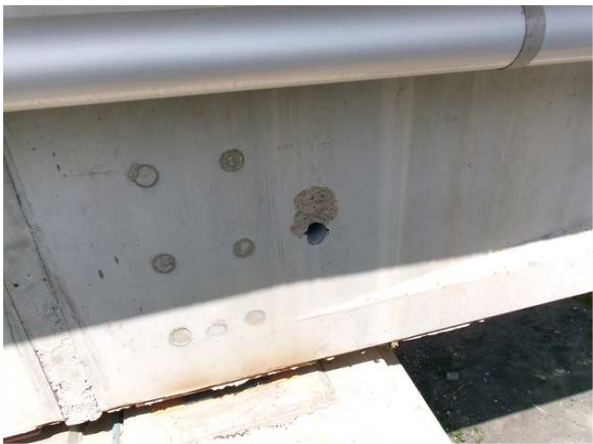
| 손상현황 | • S2-G2 인양홀 박락(0.2m×0.2m) | 손상현황 | • S3-G5 인양홀 박락(0.2m×0.2m) |
| 원 인 | • 거더 거치시 외부충격 | 원 인 | • 거더 거치시 외부충격 |

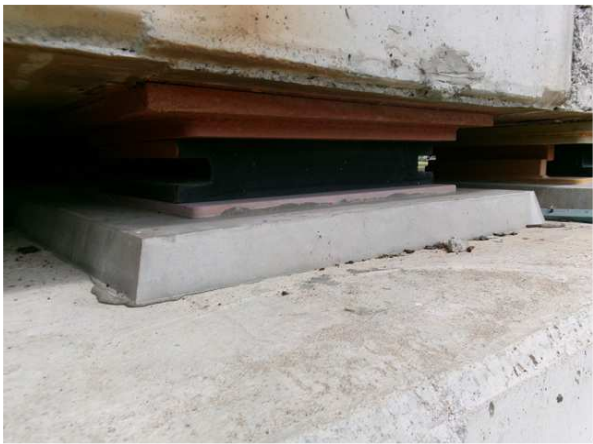
| 손상현황 | • P2-Sh4 몰탈 균열(0.1mm/0.2m) | 손상현황 | • P2-Sh5 몰탈 균열(0.1mm/0.2m) |
| 원 인 | • 건조수축, 온도변화 | 원 인 | • 건조수축, 온도변화 |

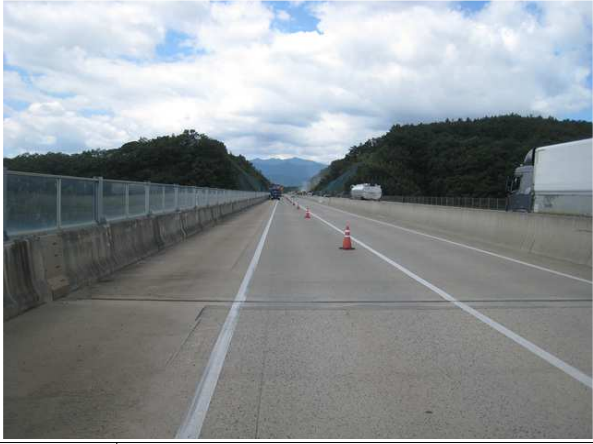
| 손상현황 | • S4 망상균열 (5.0m×35.0m) | 손상현황 | • S5 망상균열 (5.0m×35.0m) |
| 원 인 | • 장기공용, 건조수축, 중차량 반복통행 | 원 인 | • 장기공용, 건조수축, 중차량 반복통행 |

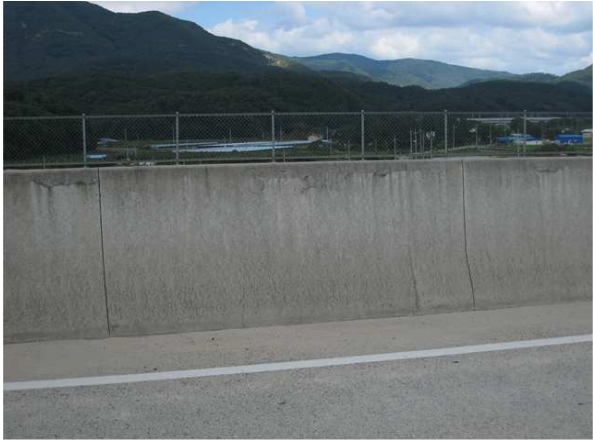
| 손상현황 | • S1 방호벽 균열(0.2mm/1.0m) | 손상현황 | • S3 중앙분리대 균열(0.2mm/1.0m) |
| 원 인 | • 건조수축, 장기공용 | 원 인 | • 건조수축, 장기공용 |
