## 22. 중들교

### 22.1 시설물의 개요

본 시설물은 경상북도 영천시 화산면 화산리(상주영천고속도로 71.752~71.842km)에 위치한 교량으로서 총 연장 105.0m, 폭 23.4m, 왕복 4차로로 시공되어 있다.

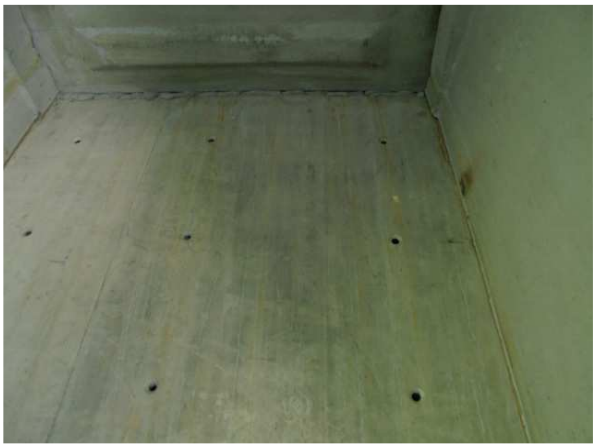
| 손상현황 | • S2 가로보 망상균열(2.0m×2.0m) | 손상현황 | • S2 가로보 망상균열(2.0m×2.0m) |
| 원 인 | • 건조수축, 온도변화, 열화 | 원 인 | • 건조수축, 온도변화, 열화 |

| 조치방안 | • 표면처리 | 조치방안 | • 표면처리 |

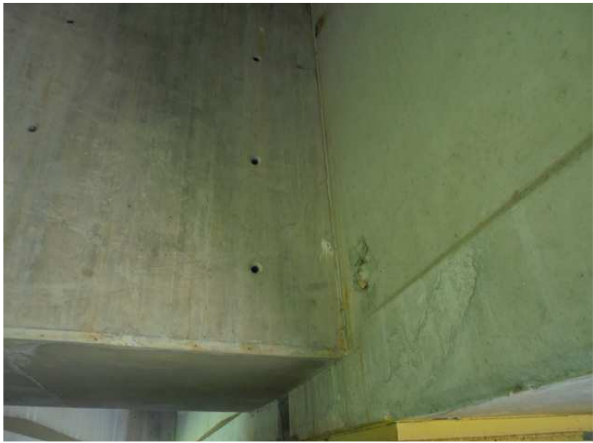
| 손상현황 | • S2 가로보 박리(0.2m×0.3m) | 손상현황 | • S2 가로보 박리(0.2m×0.3m) |
| 원 인 | • 외부충격, 온도변화, 열화 | 원 인 | • 외부충격, 온도변화, 열화 |

| 조치방안 | • 단면보수 | 조치방안 | • 단면보수 |

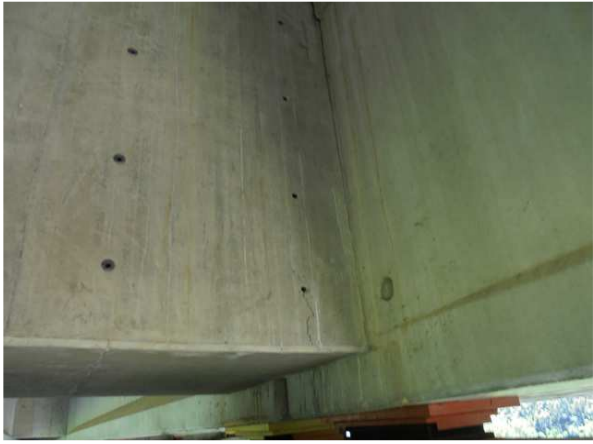
| 손상현황 | • S2 가로보 박리(0.2m×0.3m) | 손상현황 | • S2 가로보 박리(0.2m×0.5m) |
| 원 인 | • 외부충격, 온도변화, 열화 | 원 인 | • 외부충격, 온도변화, 열화 |

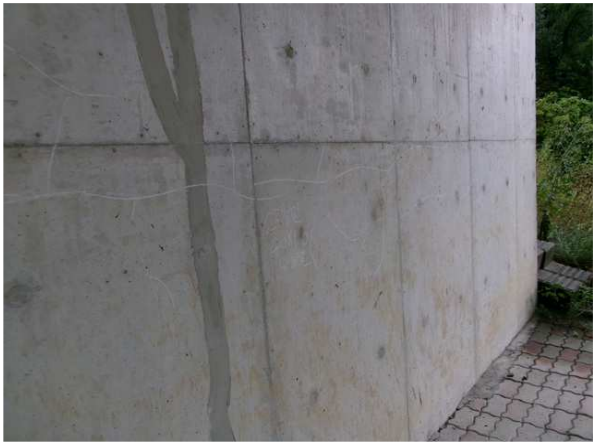
| 손상현황 | • A1 망상균열(4.0m×1.0m) | 손상현황 | • A1 벽체 균열(0.2mm/2.0m) |
| 원 인 | • 건조수축, 온도변화, 열화 | 원 인 | • 건조수축, 온도변화, 열화 |

| 조치방안 | • 표면처리 | 조치방안 | • 표면처리 |

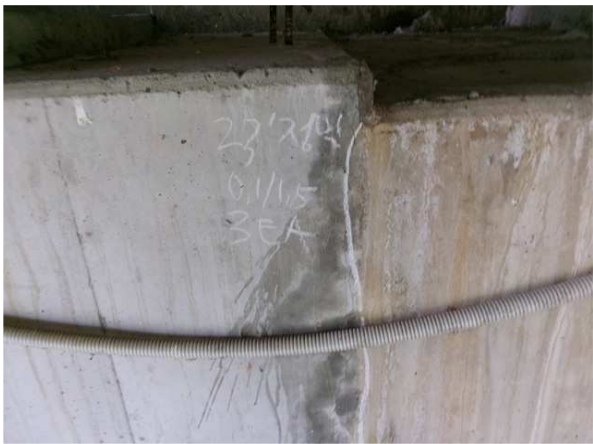
| 손상현황 | • A2 벽체 균열(0.1mm/1.5m) | 손상현황 | • A2 벽체 균열(0.2mm/1.5m) |
| 원 인 | • 건조수축, 온도변화, 열화 | 원 인 | • 건조수축, 온도변화, 열화 |

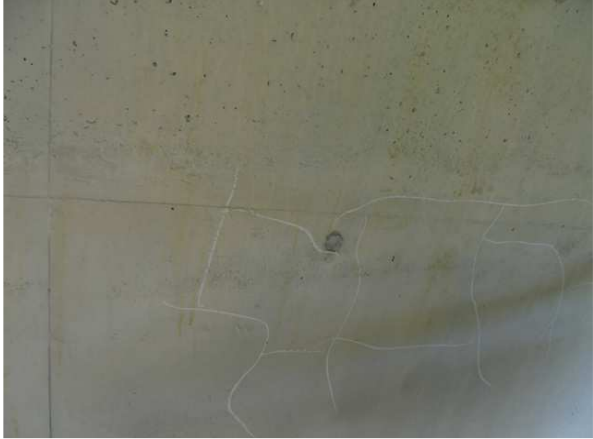
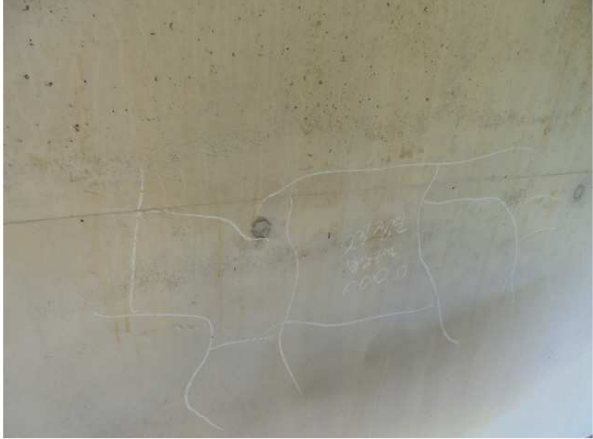
| 손상현황 | • P1 망상균열(10.0m×2.0m) | 손상현황 | • P1 망상균열(10.0m×2.0m) |
| 원 인 | • 건조수축, 온도변화, 열화 | 원 인 | • 건조수축, 온도변화, 열화 |

| 조치방안 | • 표면처리 | 조치방안 | • 표면처리 |

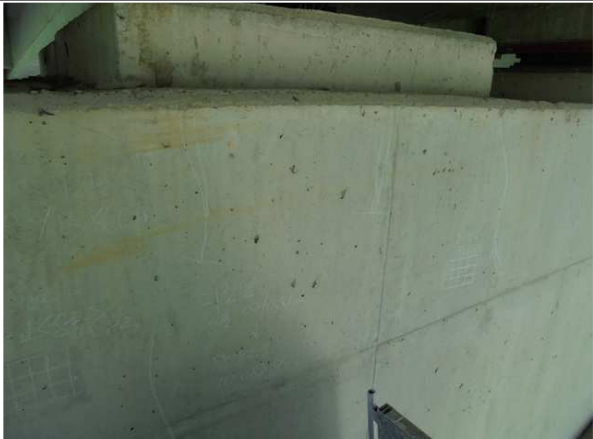
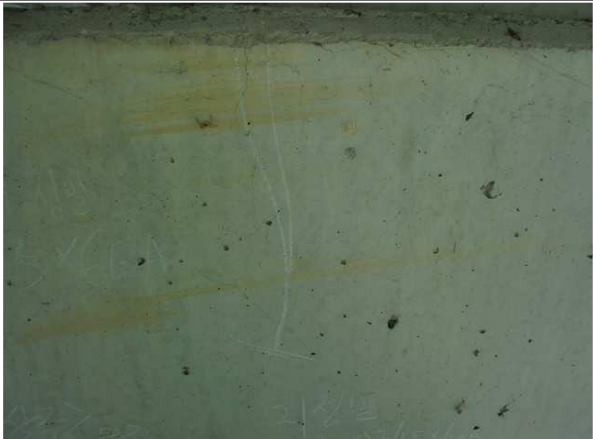
| 손상현황 | • P2 망상균열(10.0m×2.0m) | 손상현황 | • P2 망상균열(10.0m×2.0m) |
| 원 인 | • 건조수축, 온도변화, 열화 | 원 인 | • 건조수축, 온도변화, 열화 |

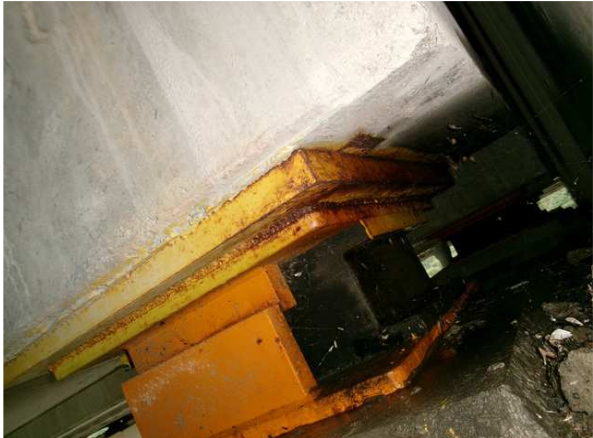
| 손상현황 | • A1-SH3 플레이트 부식 | 손상현황 | • P1 받침 상태양호 |
| 원 인 | • 공용기간 증가, 습기흡착 | 원 인 | — |

| 조치방안 | • 재도장 | 조치방안 | — |

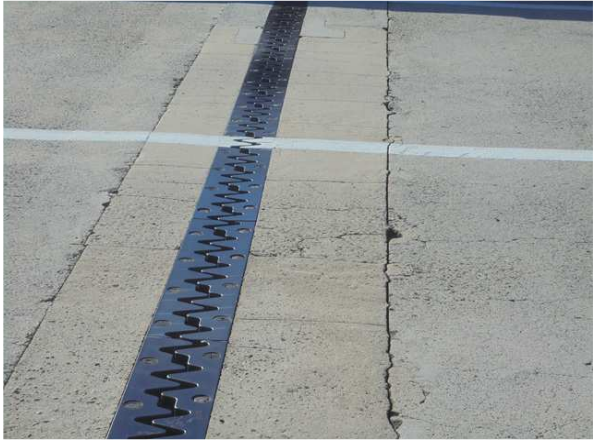
| 손상현황 | • A1 후타재 들뜸(0.5m×0.5m) | 손상현황 | • A1 이물질퇴적 |
| 원 인 | • 장기공용, 차량윤하중, 열화 | 원 인 | • 장기공용, 비산먼지퇴적 |

| 조치방안 | • 단면보수 | 조치방안 | • 정비 |

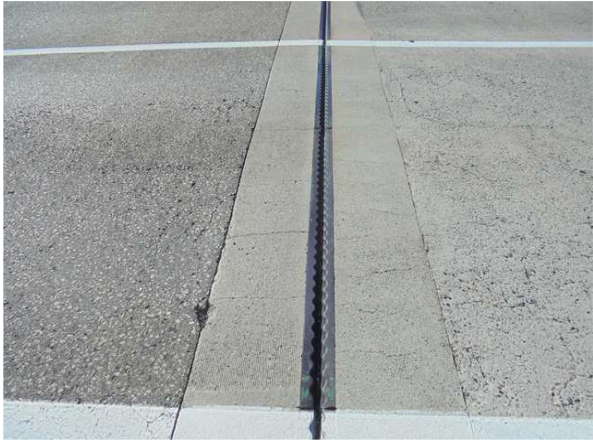
| 손상현황 | • A2 후타재 균열(0.2mm/0.5m) | 손상현황 | • A2 이물질퇴적 |
| 원 인 | • 건조수축, 온도변화, 장기공용 | 원 인 | • 장기공용, 비산먼지퇴적 |

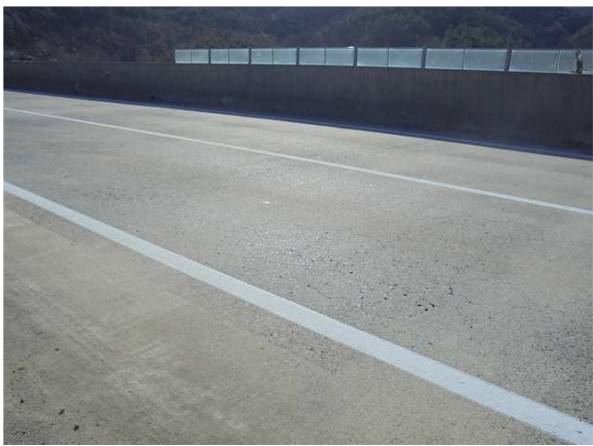
| 손상현황 | • S1 망상균열(6.0m×35.0m) | 손상현황 | • S2 망상균열(6.0m×35.0m) |
| 원 인 | • 장기공용, 건조수축, 차량반복통행 | 원 인 | • 장기공용, 건조수축, 차량반복통행 |

| 조치방안 | • 표면처리 | 조치방안 | • 표면처리 |

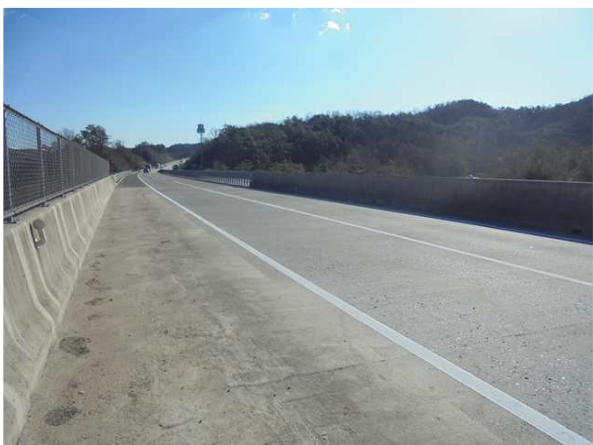
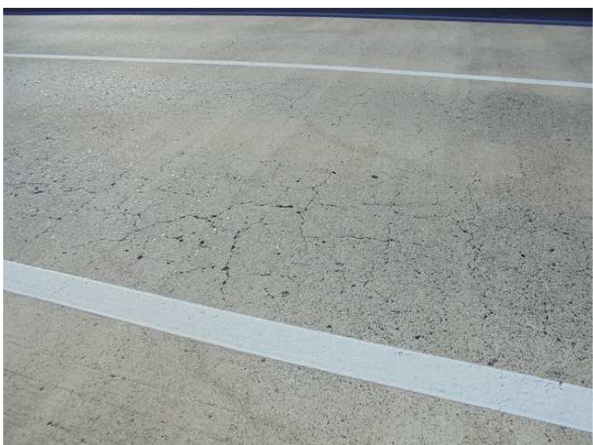
| 손상현황 | • S3 망상균열(6.0m×35.0m) | 손상현황 | • S3 망상균열(6.0m×35.0m) |
| 원 인 | • 장기공용, 건조수축, 차량반복통행 | 원 인 | • 장기공용, 건조수축, 차량반복통행 |

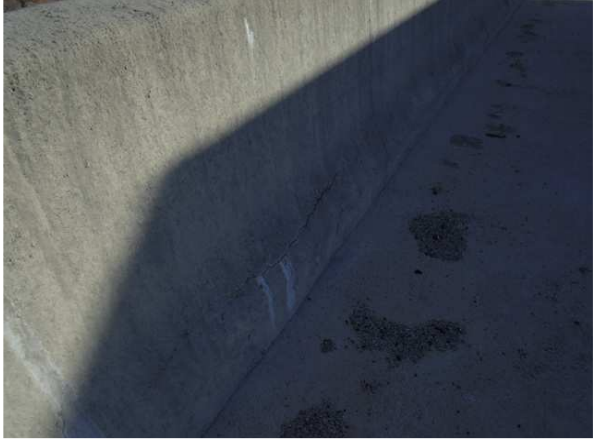
| 손상현황 | • S1 균열(0.3mm/1.0m) | 손상현황 | • S3 균열(0.3mm/1.0m) |
| 원 인 | • 건조수축, 온도변화, 장기공용 | 원 인 | • 건조수축, 온도변화, 장기공용 |

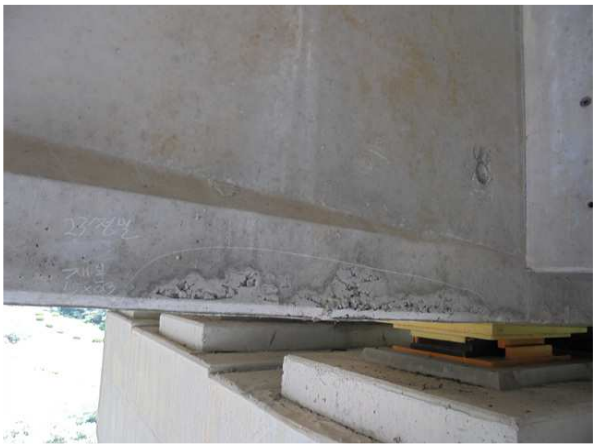
| 손상현황 | • S2-G3 재료분리(1.5m×0.2m) | 손상현황 | • S2-G1 인양홀 박리(0.2m×0.2m) |
| 원 인 | • 다짐불량 | 원 인 | • 거치시 충격 |

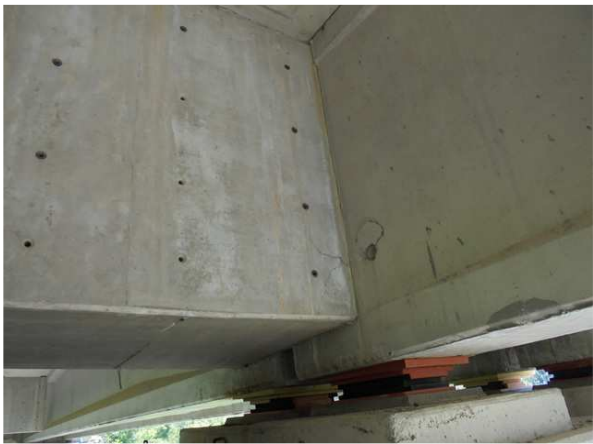
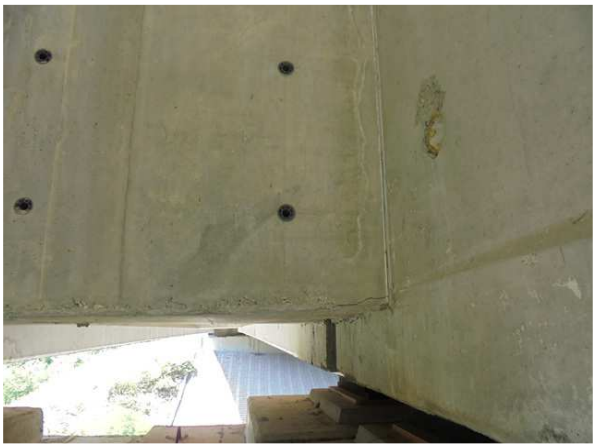
| 손상현황 | • S2 가로보 박리 (0.2m×0.2m) | 손상현황 | • S2 가로보 박리 (0.2m×0.2m) |
| 원 인 | • 외부충격, 온도변화, 열화 | 원 인 | • 외부충격, 온도변화, 열화 |

| 조치방안 | • 단면보수 | 조치방안 | • 단면보수 |

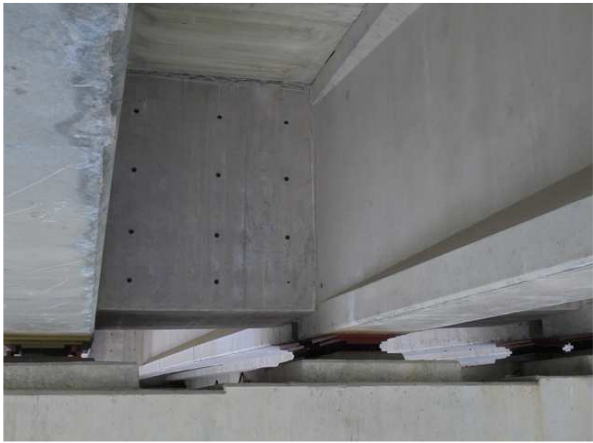
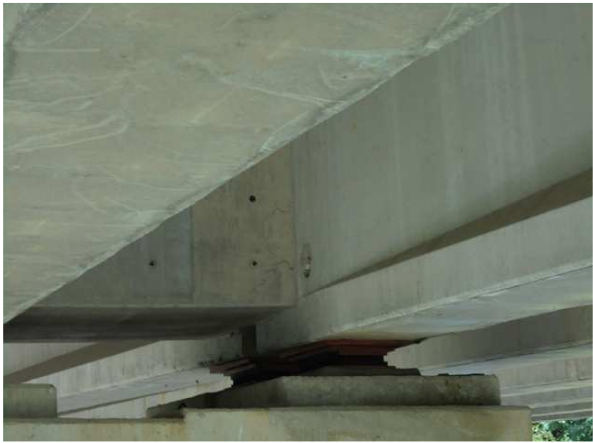
| 손상현황 | • S2 가로보 박리 (0.2m×0.2m) | 손상현황 | • S2 가로보 박리 (0.2m×0.2m) |
| 원 인 | • 외부충격, 온도변화, 열화 | 원 인 | • 외부충격, 온도변화, 열화 |

| 조치방안 | • 단면보수 | 조치방안 | • 단면보수 |

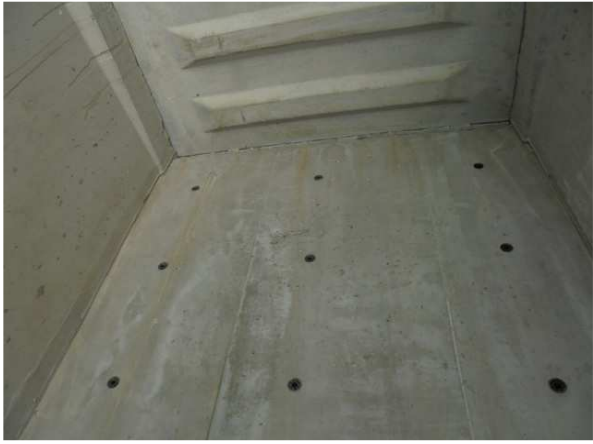
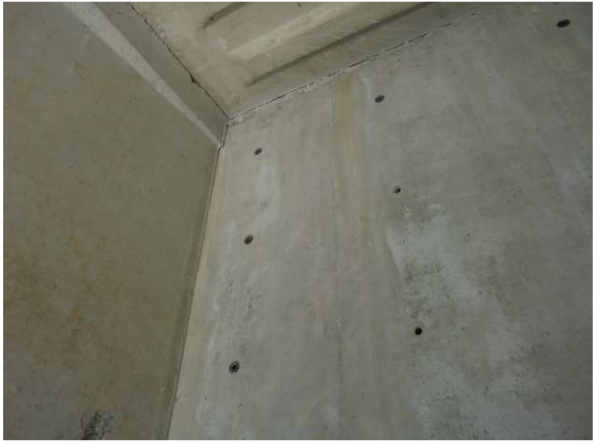
| 손상현황 | • S2 가로보 재료분리 (1.5m×0.3m) | 손상현황 | • S2 가로보 재료분리 (1.5m×0.3m) |
| 원 인 | • 다짐미흡 | 원 인 | • 다짐미흡 |

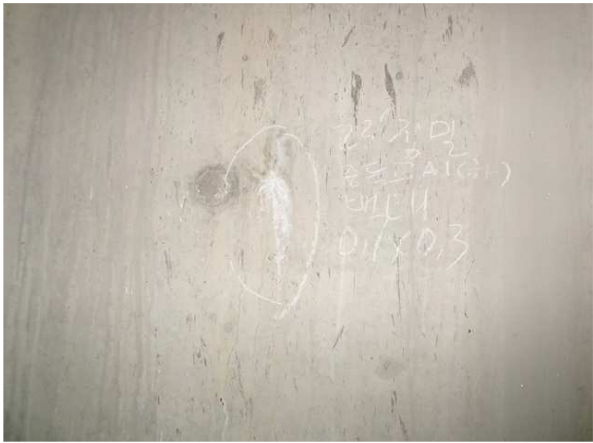
| 손상현황 | • A1 백태(0.1m×0.3m) | 손상현황 | • A2 벽체 균열(0.2mm/2.0m) |
| 원 인 | • 장기공용, 수분접촉 | 원 인 | • 건조수축, 온도변화, 열화 |

| 조치방안 | • 표면처리 | 조치방안 | • 표면처리 |

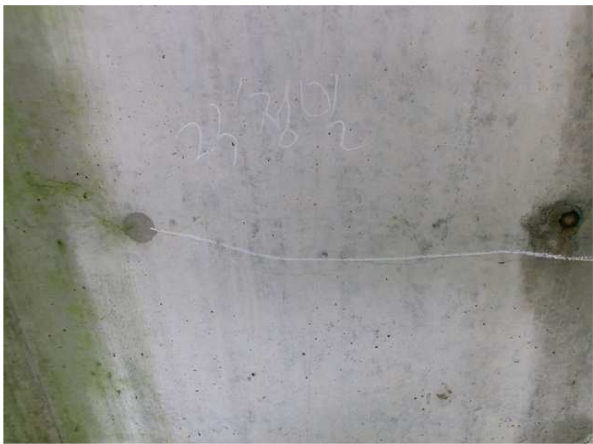
| 손상현황 | • A2 날개벽 균열(0.2mm/1.0m) | 손상현황 | • A2 망상균열(10.0m×2.0m) |
| 원 인 | • 건조수축, 온도변화, 열화 | 원 인 | • 건조수축, 온도변화, 열화 |

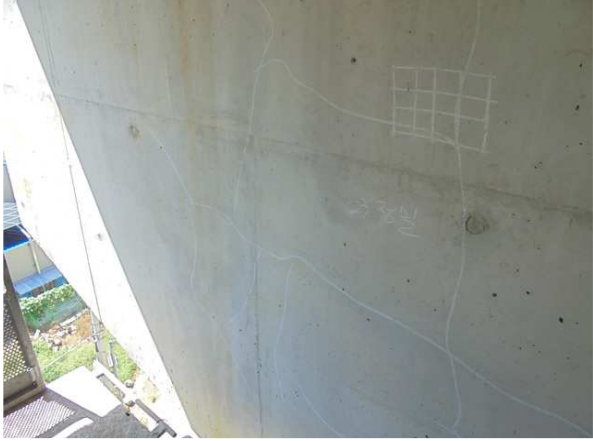
| 손상현황 | • P1 망상균열(10.0m×2.0m) | 손상현황 | • P2 망상균열(4.0m×2.0m) |
| 원 인 | • 건조수축, 온도변화, 열화 | 원 인 | • 건조수축, 온도변화, 열화 |

| 조치방안 | • 표면처리 | 조치방안 | • 표면처리 |

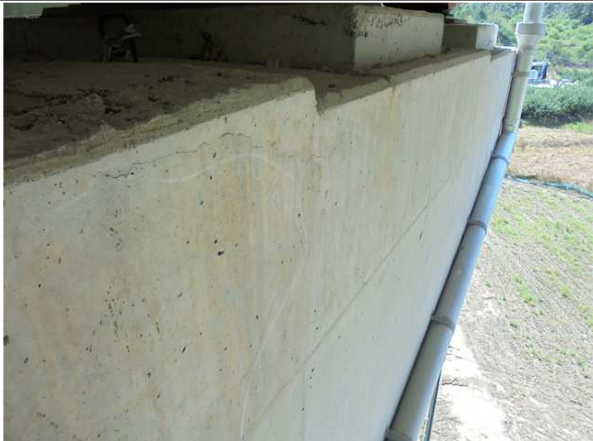
| 손상현황 | • P2 균열(0.3mm/5.0m) | 손상현황 | • P2 균열(0.2mm/2.0m) |
| 원 인 | • 건조수축, 온도변화, 열화 | 원 인 | • 건조수축, 온도변화, 열화 |

| 조치방안 | • 주입보수 | 조치방안 | • 주입보수 |

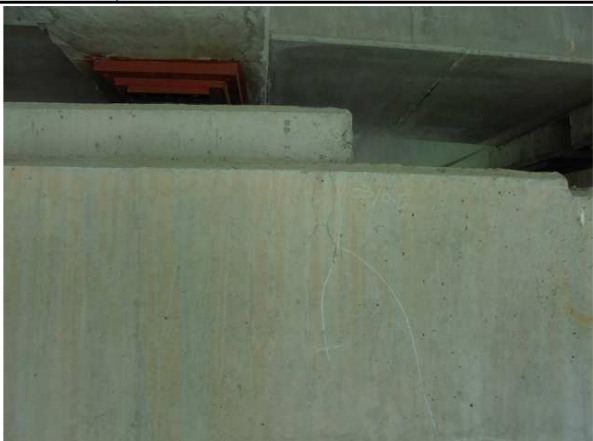
| 손상현황 | • P2 균열(0.3mm/0.5m) | 손상현황 | • P2 망상균열(3.0m×1.5m) |
| 원 인 | • 건조수축, 온도변화, 열화 | 원 인 | • 건조수축, 온도변화, 열화 |

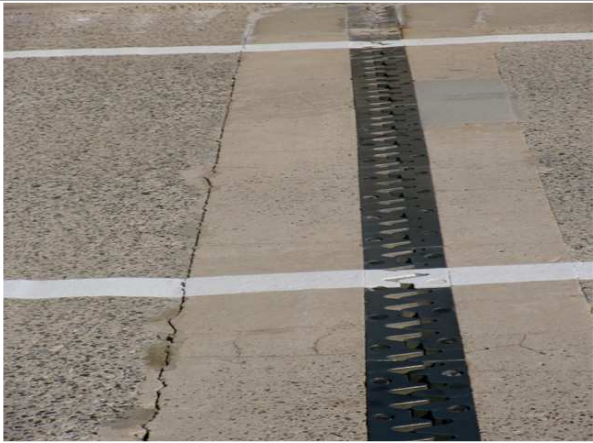
| 손상현황 | • A1 후타재 균열(0.2mm/0.3m) | 손상현황 | • A1 후타재 균열(0.2mm/0.2m) |
| 원 인 | • 건조수축, 온도변화, 장기공용 | 원 인 | • 건조수축, 온도변화, 장기공용 |

| 조치방안 | • 표면처리 | 조치방안 | • 표면처리 |

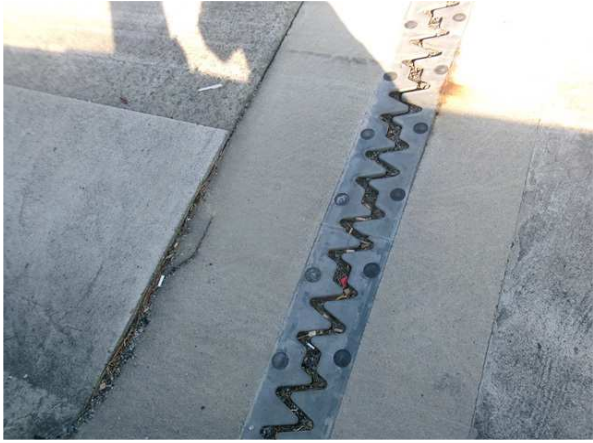
| 손상현황 | • A1 이물질퇴적 | 손상현황 | • A2 이물질퇴적 |
| 원 인 | • 장기공용, 비산먼지퇴적 | 원 인 | • 장기공용, 비산먼지퇴적 |

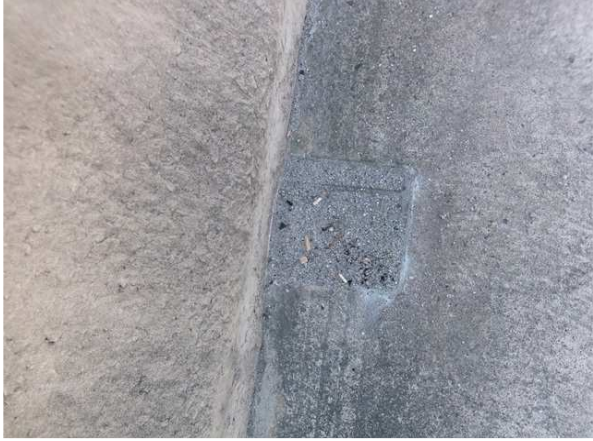
| 손상현황 | • S3 배수구 막힘 | 손상현황 | • 배수구 상태양호 |
| 원 인 | • 장기공용, 이물질퇴적 | 원 인 | — |

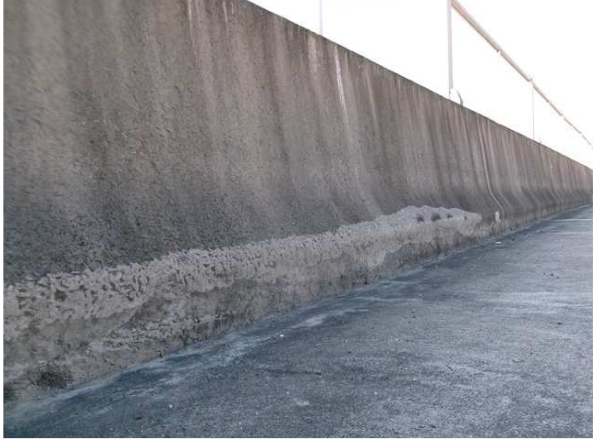
| 손상현황 | • S1 균열(0.2mm/1.0m) | 손상현황 | • S1 중앙분리대 박리(0.3m×0.5m) |
| 원 인 | • 건조수축, 온도변화, 장기공용 | 원 인 | • 장기공용, 우수유입, 온도변화 |

| 조치방안 | • 표면처리 | 조치방안 | • 단면보수 |

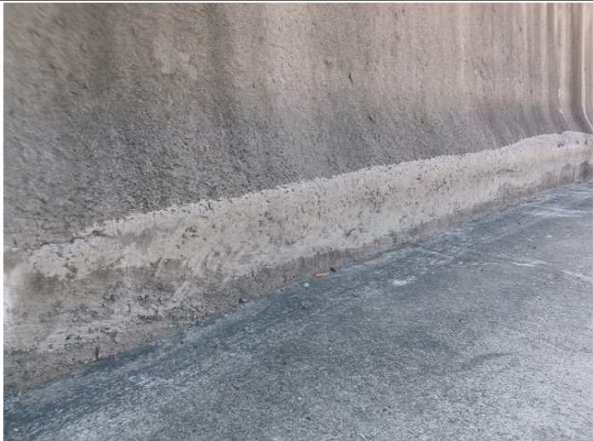
| 손상현황 | • S2 균열(0.1mm/2.0m) | 손상현황 | • S2 균열부백태(0.1m×1.0m) |
| 원 인 | • 건조수축, 온도변화, 장기공용 | 원 인 | • 장기공용, 우수유입 |
