## 23. 화산JCT RAMP-A교

### 23.1 시설물의 개요

본 시설물은 경상북도 영천시 화산면 화산리(화산JCT RAMP)에 위치한 교량으로서 총 연장 55.0m, 폭 7.6m, 편도 1차로로 시공되어 있다.

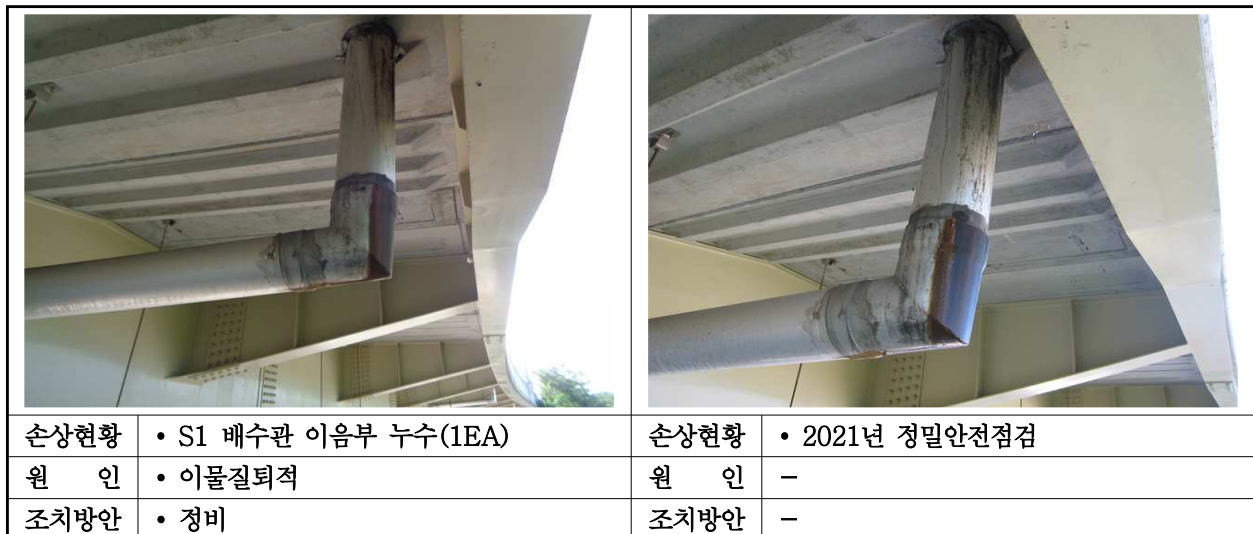
손상현황 • S1 배수관 이음부 누수(1EA)

원 인 • 이물질퇴적

- 배수구 막힘, 배수관 이음부 누수의 경우 공용기간 증가, 통행차량에 의한 비산먼지 퇴적 등에 의해 발생한 손상으로 판단되며, 구조물의 원활한 배수기능 확보를 위한 청소 등의 정비가 필요할 것으로 판단된다.
