## 25. 암기교

### 25.1 시설물의 개요

본 시설물은 경상북도 영천시 화산면 가상리(상주영천고속도로 76.154~76.334km)에 위치한 교량으로서 총 연장 180.0m, 폭 24.3m, 왕복 4차로로 시공되어 있다.

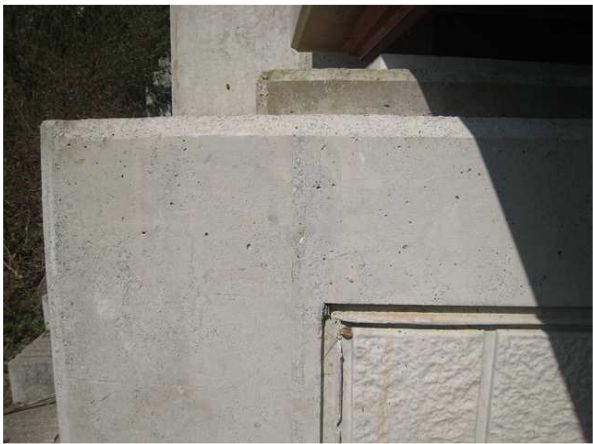
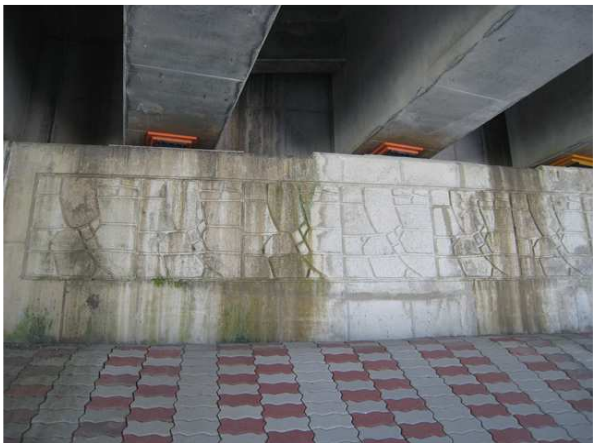
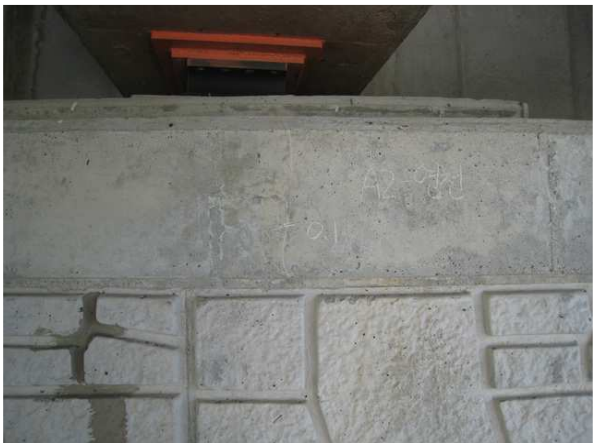
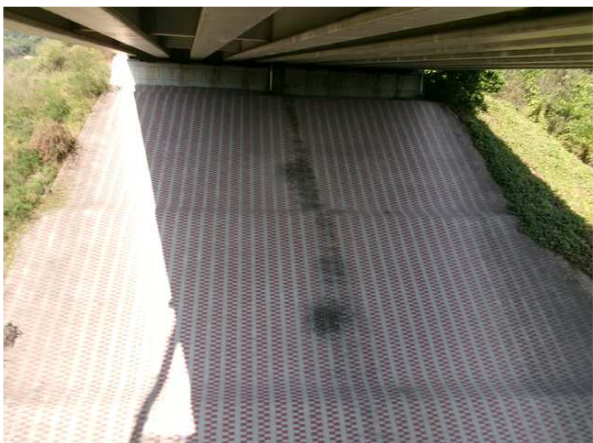
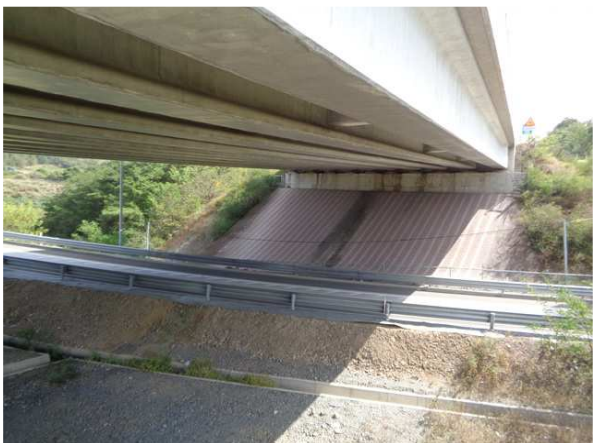
- 기존손상인 균열, 누수흔적이 확인되었고, 손상의 진전은 미미한 상태이다. 금회 추가 조사된 손상은 없는 것으로 확인되었다.

- 교대 벽체에 발생된 균열(0.3mm미만)의 경우 건조수축 및 온도변화 등에 의한 손상으로 판단되며, 손상의 진전 방지 및 구조물의 내구성 증진을 위한 표면처리 등의 조치가 요망된다.
- 교대 A2에서 강우 및 신축이음을 통한 우수유입으로 인한 누수흔적이 조사되었고, 본 손상에 대하여 주기적인 점검을 통한 손상의 진전여부 확인 후 진전시 신축이음과 연계한 보수, 표면처리 등의 유지관리가 요구된다.

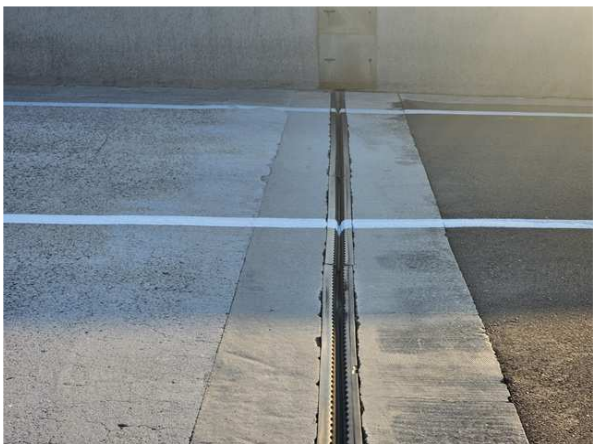
| 손상현황 | • 상주 A1 후타재 박락(0.1m×0.1m*4EA) | 손상현황 | • 상주 A2 후타재 균열(0.1mm/0.3m) |
| 원 인 | • 차량윤하중, 건조수축, 장기공용 | 원 인 | • 건조수축, 온도변화, 차량윤하중 |

| 조치방안 | • 단면보수 | 조치방안 | • 표면처리 |

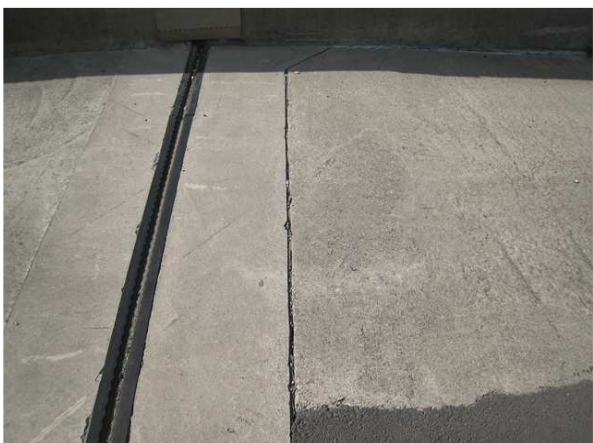
| 손상현황 | • 영천 A1 접속부 이격(2.0m) | 손상현황 | • 영천 A1 후타재 균열(0.1mm/0.3m) |
| 원 인 | • 우수유입, 접속부침하 | 원 인 | • 건조수축, 온도변화, 차량윤하중 |

| 조치방안 | • 주의관찰 | 조치방안 | • 표면처리 |

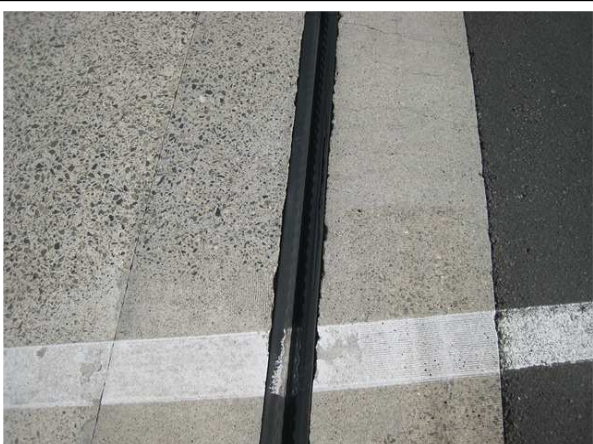
| 손상현황 | • 영천 A2 고무재 파손(0.5m) | 손상현황 | • 영천 P2 차수판 볼트탈락(3EA) |
| 원 인 | • 장기공용, 온도변화, 차량윤하중 | 원 인 | • 장기공용, 온도변화 |
