## 26. 도림천교

### 26.1 시설물의 개요

본 시설물은 경상북도 영천시 도림동(상주영천고속도로 80.169~80.349km)에 위치한 교량으로서 총 연장 180.0m, 폭 24.3m, 왕복 4차로로 시공되어 있다.

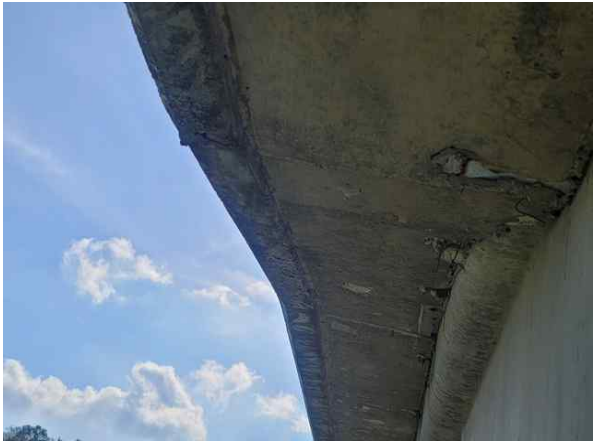
| 손상현황 | • S3 재료분리 (0.5m×0.2m) | 손상현황 | • S3 철근노출 (0.1m×0.5m) |
| 원 인 | • 시공미흡, 다짐불량 | 원 인 | • 시공미흡, 다짐불량 |

| 조치방안 | • 단면보수 | 조치방안 | • 단면보수 (방청) |

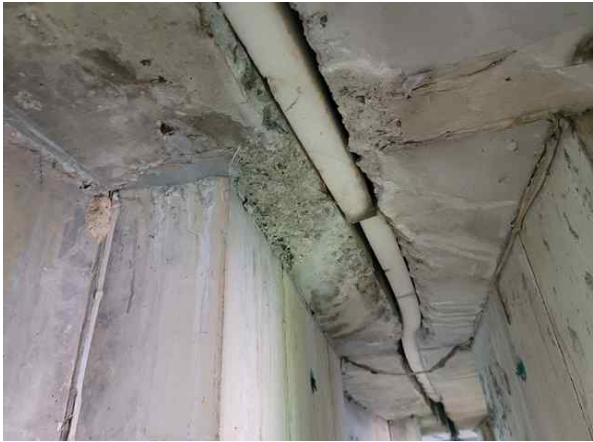
| 손상현황 | • S3 파손 (0.3m×1.0m) | 손상현황 | • S4 균열부백태 (0.1m×0.5m*16ea) |
| 원 인 | • 거푸집 탈거시 충격, 장기공용 등 | 원 인 | • 건조수축, 온도변화, 수분접촉 |

| 조치방안 | • 단면보수 | 조치방안 | • 표면처리 |

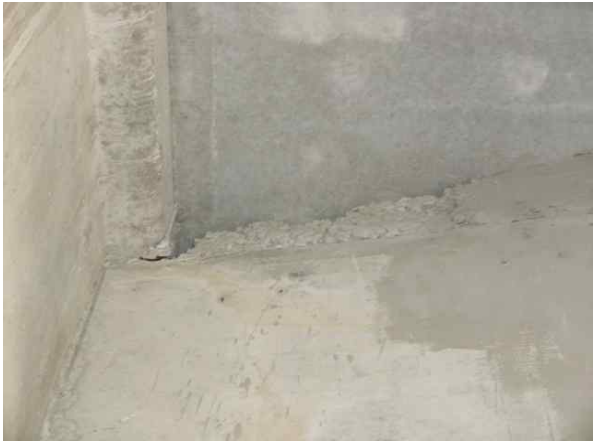
| 손상현황 | • S3-G4~5 재료분리 (0.2m×0.5m) | 손상현황 | • S4 가로보 상태양호 |
| 원 인 | • 시공미흡, 다짐불량 | 원 인 | — |

- 가로보에 발생한 재료분리의 경우 시공미흡, 다짐부족 등에 의한 손상으로 판단되며, 기능발휘에는 문제가 없으나 내구성확보를 위해 단면보수 조치가 필요하다.

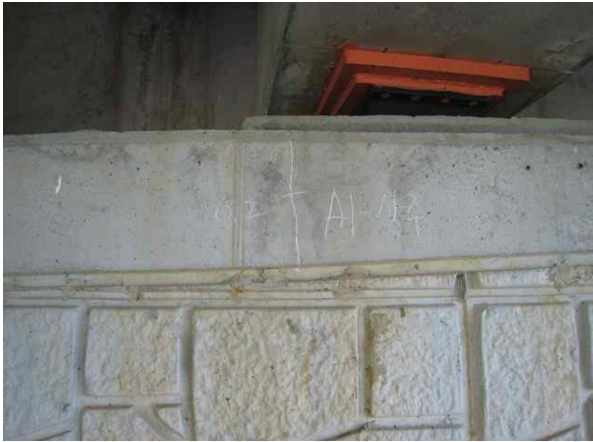
| 손상현황 | • A1 균열(0.2mm/0.3m) | 손상현황 | • A1 누수흔적(0.5m×2.5m×2ea) |
| 원 인 | • 건조수축, 온도변화, 거푸집 조기탈거 등 | 원 인 | • 우수유입 등 |

| 조치방안 | • 표면처리 | 조치방안 | • 표면처리 |

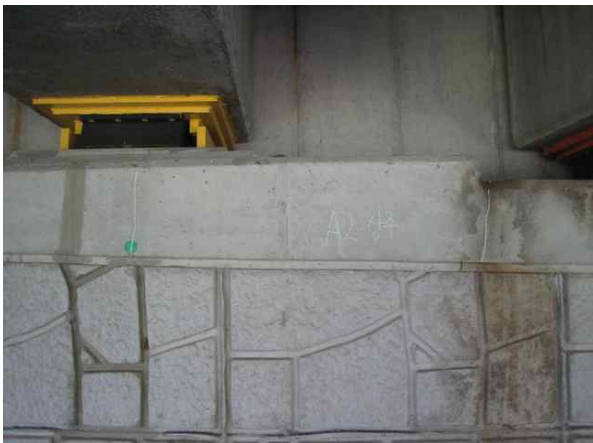
| 손상현황 | • A1 균열(0.3mm/0.5m) | 손상현황 | • A2 누수흔적(0.5m×2.5m×2ea) |
| 원 인 | • 건조수축, 온도변화, 거푸집 조기탈거 등 | 원 인 | • 우수유입 등 |

| 조치방안 | • 주입보수 | 조치방안 | • 표면처리 |

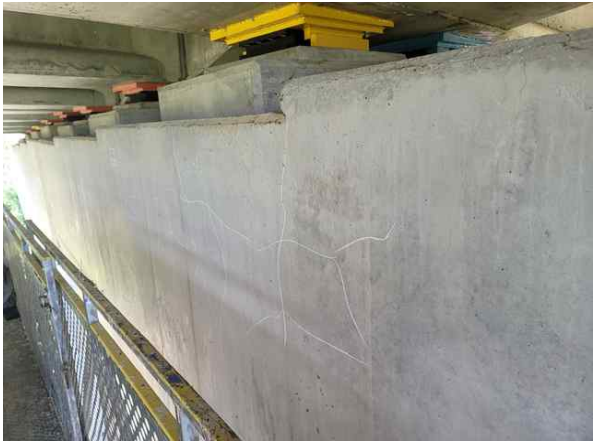
| 손상현황 | • P1 코핑부 망상균열(8.0m×2.0m) | 손상현황 | • P1 코핑부 균열부백태(0.2m×0.5m) |
| 원 인 | • 건조수축, 온도변화, 거푸집 조기탈거 등 | 원 인 | • 장기공용, 수분접촉 |

| 조치방안 | • 표면처리 | 조치방안 | • 표면보수 |

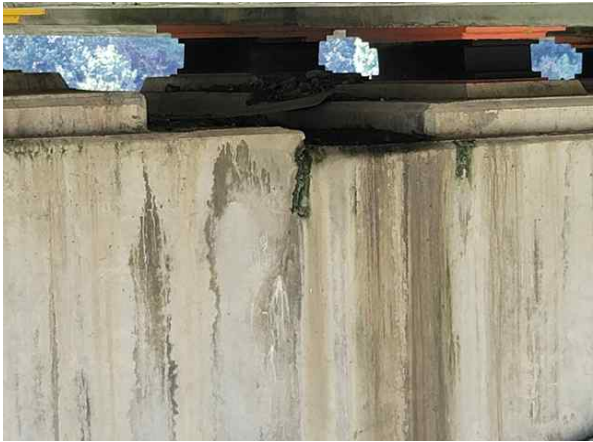
| 손상현황 | • P2 코핑부 균열(0.2mm/0.5m) | 손상현황 | • P2 코핑부 누수흔적(0.5m×2.0m) |
| 원 인 | • 건조수축, 온도변화, 거푸집 조기탈거 등 | 원 인 | • 장기공용, 수분접촉 |

| 조치방안 | • 표면처리 | 조치방안 | • 표면보수 |

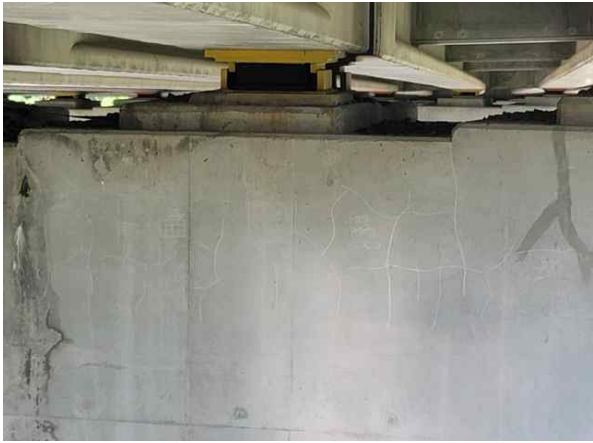
| 손상현황 | • P2 코핑부 망상균열(8.0m×2.0m) | 손상현황 | • P2 상부 폐콘크리트퇴적 |
| 원 인 | • 건조수축, 온도변화, 거푸집 조기탈거 등 | 원 인 | • 정비미흡 |

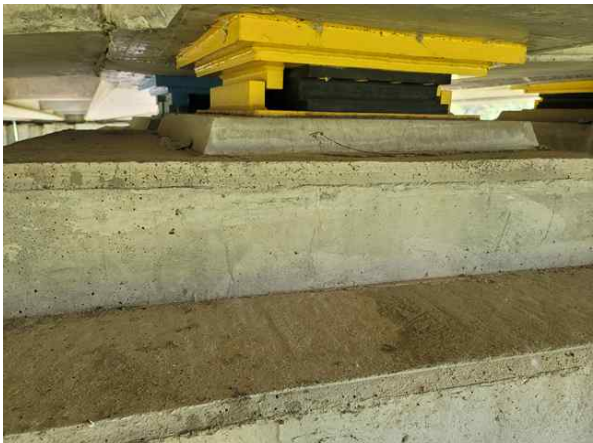
| 손상현황 <ul style="list-style-type: none"> <li>• P1-Sh8 콘크리트 균열(0.1mm/0.2m)</li> </ul> | 손상현황 <ul style="list-style-type: none"> <li>• P1-Sh9 몰탈 박락(0.1m×0.1m)</li> </ul> |
| 원 인 <ul style="list-style-type: none"> <li>• 건조수축, 온도변화</li> </ul> | 원 인 <ul style="list-style-type: none"> <li>• 외부충격</li> </ul> |

| 조치방안 <ul style="list-style-type: none"> <li>• 표면처리</li> </ul> | 조치방안 <ul style="list-style-type: none"> <li>• 단면보수</li> </ul> |

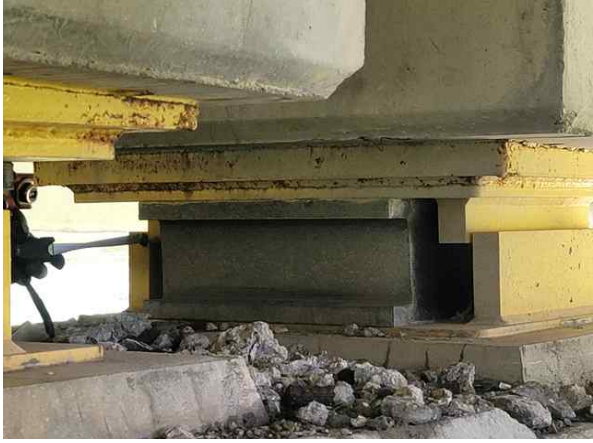
| 손상현황 <ul style="list-style-type: none"> <li>• P2-Sh3 플레이트 부식</li> </ul> | 손상현황 <ul style="list-style-type: none"> <li>• P2-Sh4 몰탈 박리(0.1m×0.1m)</li> </ul> |
| 원 인 <ul style="list-style-type: none"> <li>• 장기공용, 습기흡착</li> </ul> | 원 인 <ul style="list-style-type: none"> <li>• 외부충격</li> </ul> |

| 조치방안 <ul style="list-style-type: none"> <li>• 재도장</li> </ul> | 조치방안 <ul style="list-style-type: none"> <li>• 단면보수</li> </ul> |

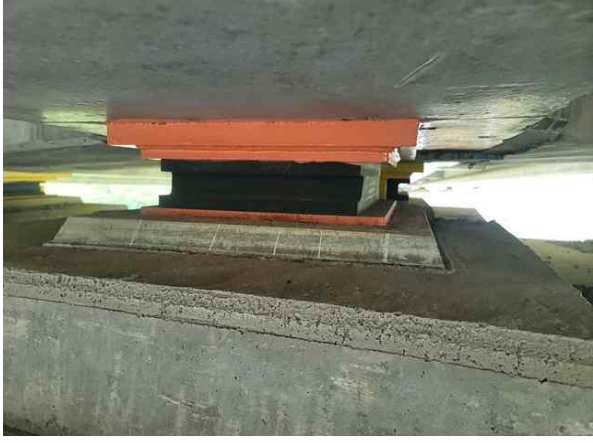
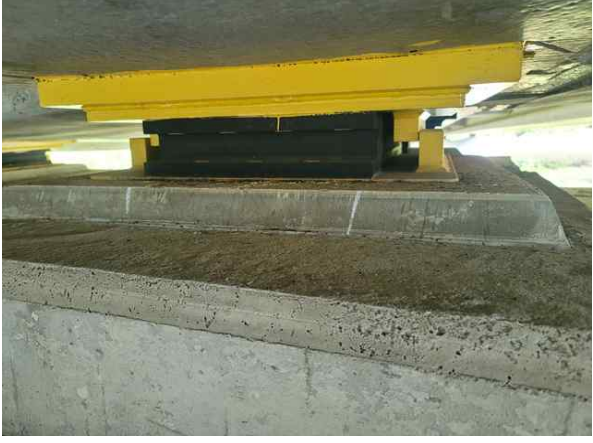
| 손상현황 <ul style="list-style-type: none"> <li>• P3-Sh9 몰탈 균열(0.1mm/0.3m)</li> </ul> | 손상현황 <ul style="list-style-type: none"> <li>• P3-Sh8 몰탈 균열(0.1mm/0.3m)</li> </ul> |
| 원 인 <ul style="list-style-type: none"> <li>• 건조수축, 온도변화</li> </ul> | 원 인 <ul style="list-style-type: none"> <li>• 건조수축, 온도변화</li> </ul> |

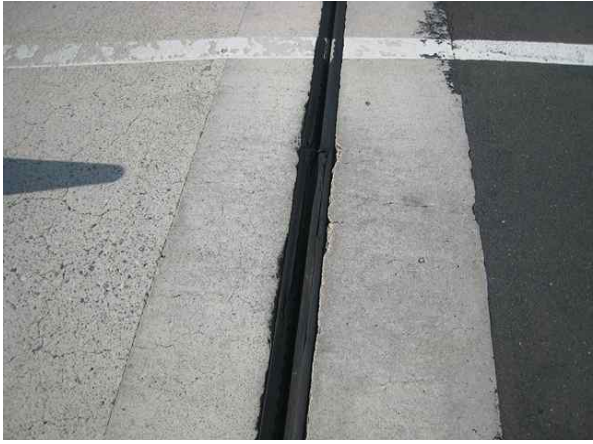
| 손상현황 | • A1 고무재 파손(1.0m) | 손상현황 | • A1 후타재 균열(0.1mm/0.5m) |
| 원 인 | • 장기공용, 열화 | 원 인 | • 장기공용, 열화, 건조수축 |

| 조치방안 | • 주의관찰 | 조치방안 | • 표면처리 |

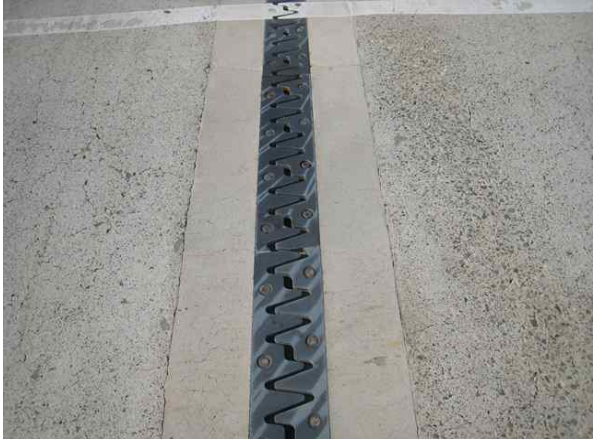
| 손상현황 | • P2 후타재 망상균열(0.4m×5.0m) | 손상현황 | • A2 후타재 망상균열(0.5m×3.0m) |
| 원 인 | • 장기공용, 열화, 건조수축 | 원 인 | • 장기공용, 열화, 건조수축 |

| 조치방안 | • 표면처리 | 조치방안 | • 표면처리 |

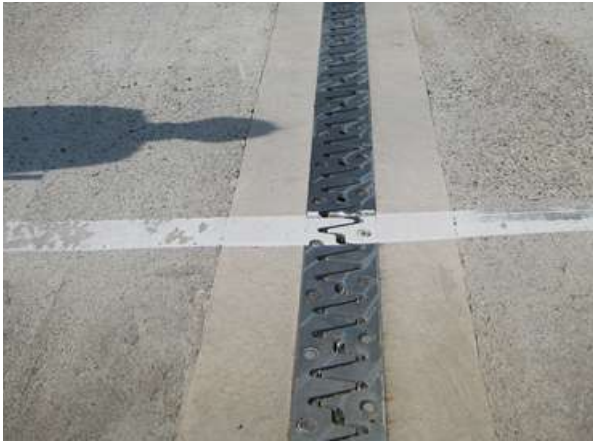
| 손상현황 | • P2 이물질 퇴적(0.5m) | 손상현황 | • P2 하부 상태양호 |
| 원 인 | • 장기공용, 비산먼지퇴적 | 원 인 | — |

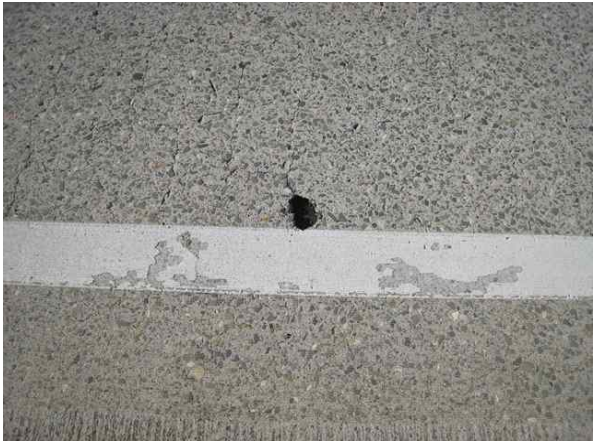
| 손상현황 | • S1 포장파손(0.1m×0.1m) | 손상현황 | • S1 망상균열(40.0m×6.0m) |
| 원 인 | • 장기공용, 중차량 반복통행 | 원 인 | • 장기공용, 건조수축, 중차량 반복통행 |

| 조치방안 | • 단면보수 | 조치방안 | • 표면처리 |

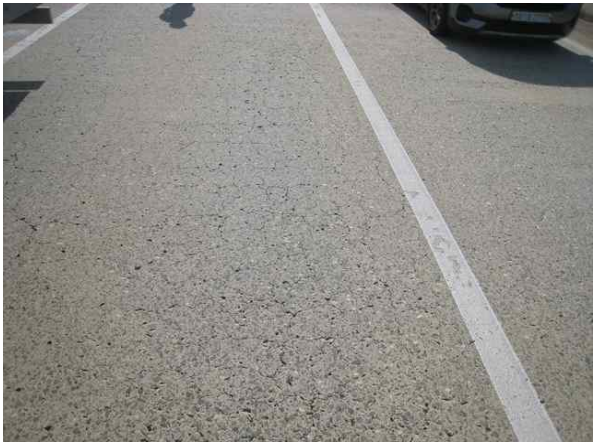
| 손상현황 | • S2 망상균열(40.0m×6.0m) | 손상현황 | • S1 포장파손(0.1m×0.1m) |
| 원 인 | • 장기공용, 건조수축, 중차량 반복통행 | 원 인 | • 장기공용, 중차량 반복통행 |

| 조치방안 | • 표면처리 | 조치방안 | • 단면보수 |

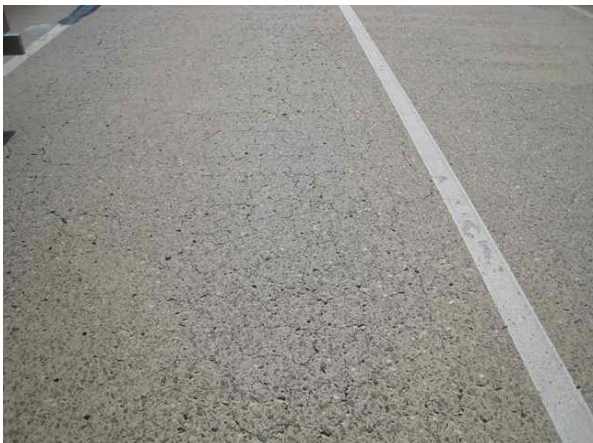
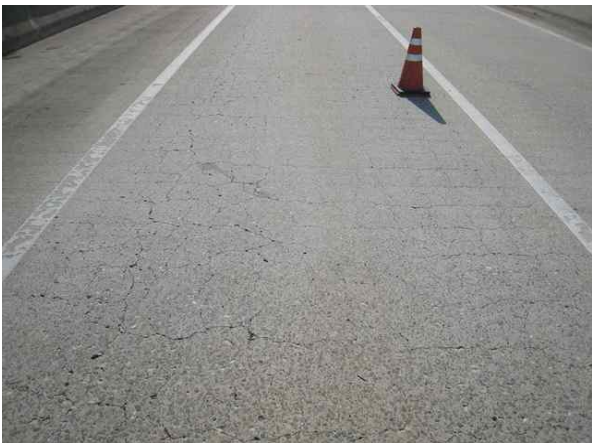
| 손상현황 | • S3 망상균열(40.0m×6.0m) | 손상현황 | • S4 망상균열(40.0m×6.0m) |
| 원 인 | • 장기공용, 건조수축, 중차량 반복통행 | 원 인 | • 장기공용, 건조수축, 중차량 반복통행 |

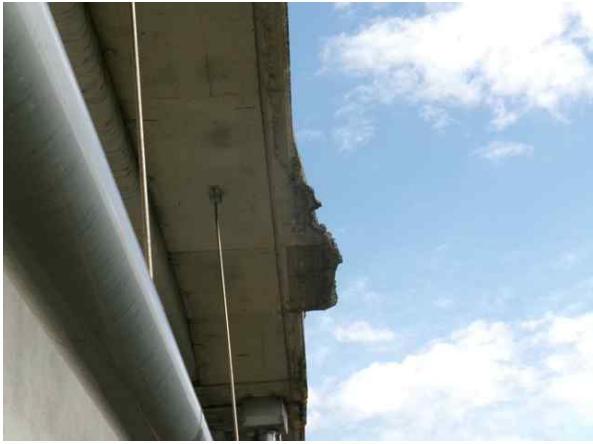
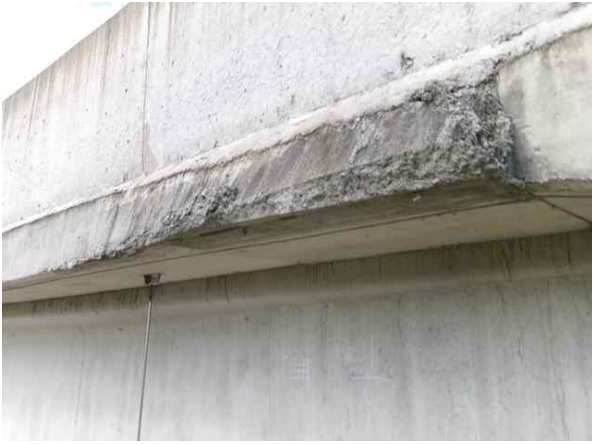
| 손상현황 | • S2 타설불량(1.5m×0.3m) | 손상현황 | • S2 타설불량(1.5m×0.3m) |
| 원 인 | • 거푸집 설치불량 | 원 인 | • 거푸집 설치불량 |

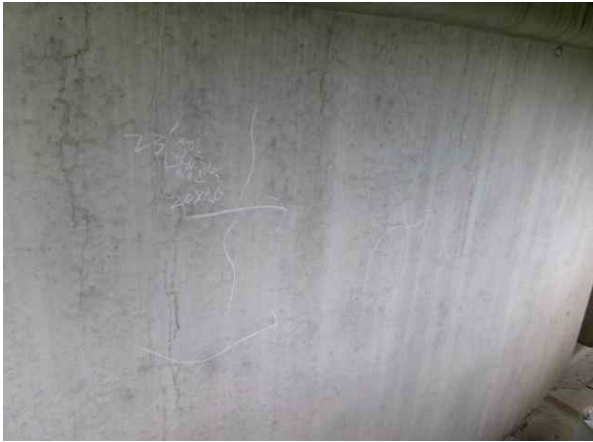
| 손상현황 | • S2-G5 망상균열 (2.0m×2.0m) | 손상현황 | • 거더 상태양호 |
| 원 인 | • 건조수축, 장기공용, 열화 | 원 인 | — |

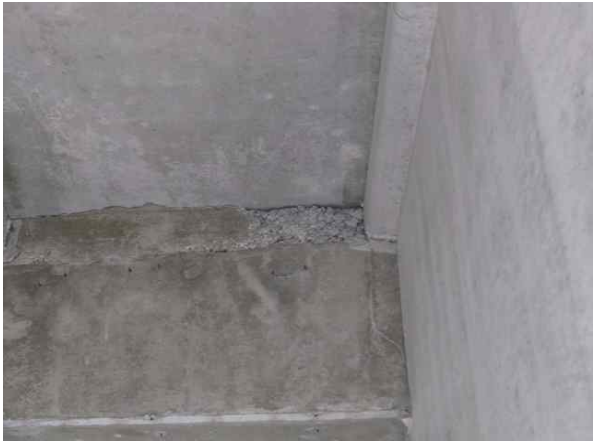
| 손상현황 | • S2-G4~5 재료분리 (0.5m×0.5m) | 손상현황 | • S4-G2~3 백태 (0.2m×1.0m) |
| 원 인 | • 시공미흡, 다짐불량 | 원 인 | • 장기공용, 수분접촉 |

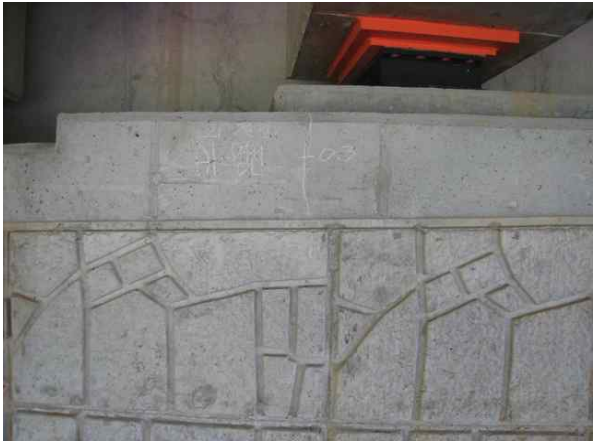
| 손상현황 | • A1 균열(0.3mm/0.5m) | 손상현황 | • A1 백태(0.1m×0.2m) |
| 원 인 | • 건조수축, 온도변화, 거푸집 조기탈거 등 | 원 인 | • 장기공용, 우수유입 등 |

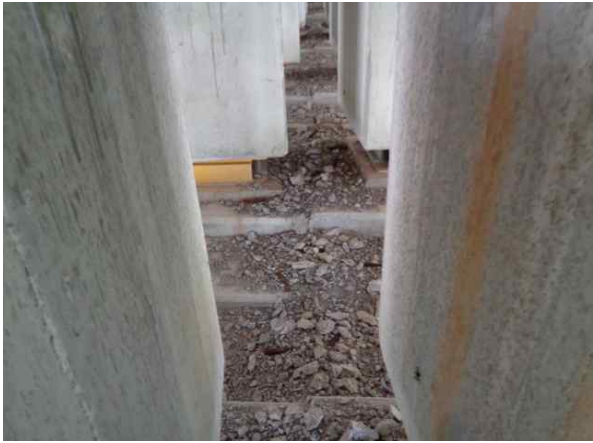
| 손상현황 | • P2 상부 폐콘크리트퇴적 | 손상현황 | • P3 코핑부 망상균열(8.0m×2.0m) |
| 원 인 | • 정비미흡 | 원 인 | • 건조수축, 온도변화, 거푸집 조기탈거 등 |

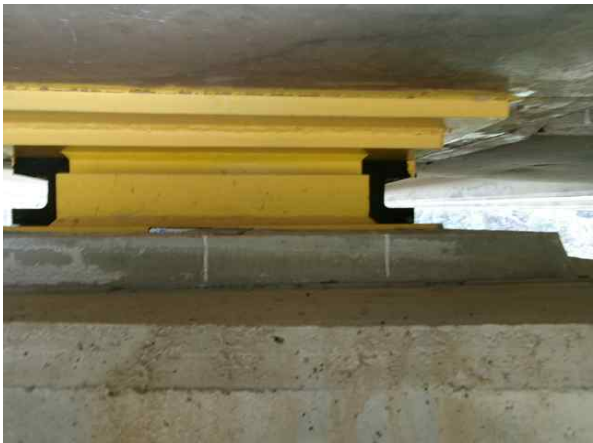
| 손상현황 | • P1-Sh2 몰탈 균열 (0.1mm/0.2m) | 손상현황 | • P2-Sh2 몰탈 박락 (0.1m×0.1m) |
| 원 인 | • 건조수축, 온도변화 | 원 인 | • 외부충격 |

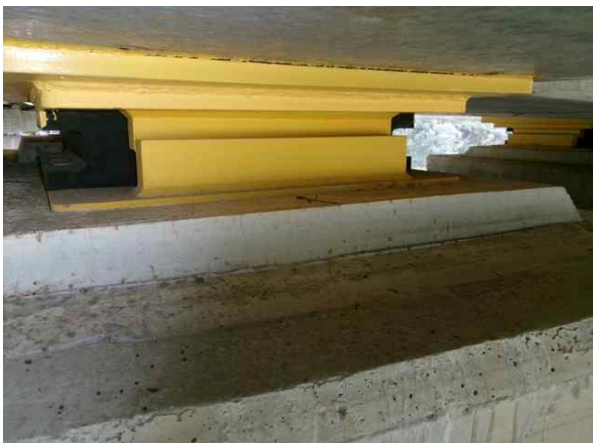
| 손상현황 | • P3-Sh2 몰탈 균열 (0.2mm/0.3m) | 손상현황 | • P3-Sh3 콘크리트 균열 (0.1mm/0.3m) |
| 원 인 | • 건조수축, 온도변화 | 원 인 | • 건조수축, 온도변화 |

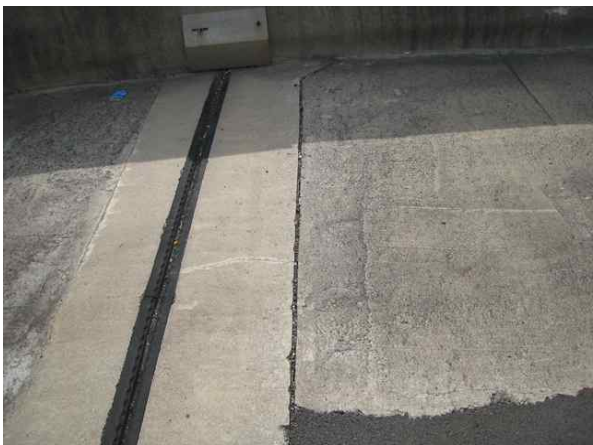
| 손상현황 | • A1 접속부 이격(1.0m) | 손상현황 | • A1 차수판 볼트탈락(3ea) |
| 원 인 | • 장기공용, 우수유입 | 원 인 | • 장기공용, 온도변화 |

| 조치방안 | • 주의관찰 | 조치방안 | • 정비 |

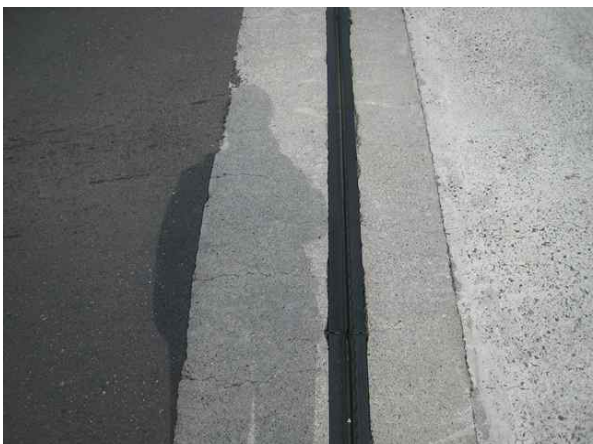
| 손상현황 | • A1 후타재 균열(0.1mm/0.5m) | 손상현황 | • P2 이물질 퇴적(1.0m) |
| 원 인 | • 장기공용, 열화, 건조수축 | 원 인 | • 장기공용, 비산먼지퇴적 |

| 조치방안 | • 표면처리 | 조치방안 | • 정비 |

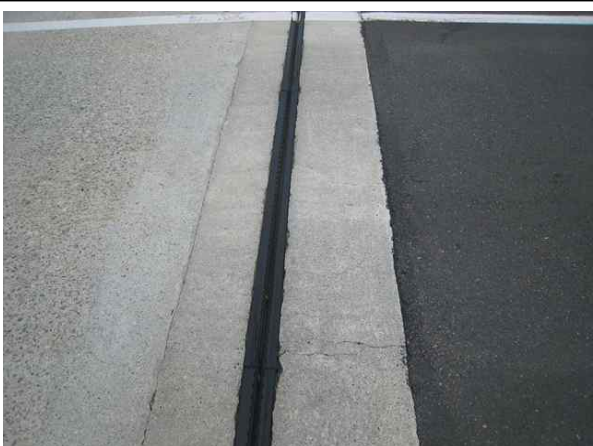
| 손상현황 | • A2 후타재 균열(0.2mm/0.5m) | 손상현황 | • A2 고무재 파손(1.0m) |
| 원 인 | • 장기공용, 열화, 건조수축 | 원 인 | • 장기공용, 열화 |

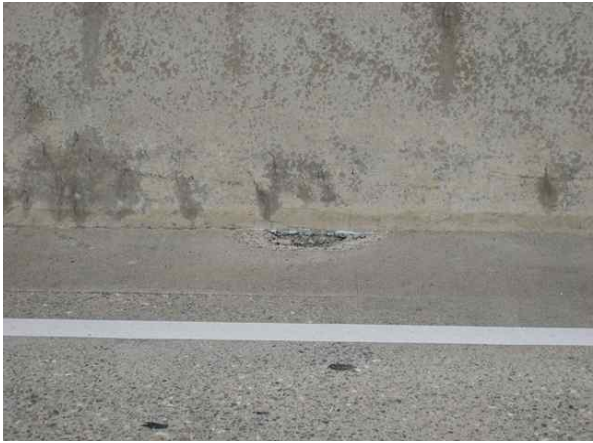
| 손상현황 | • S2 포장박리 (0.5m×0.3m) | 손상현황 | • S3 포장박리 (0.5m×1.0m) |
| 원 인 | • 장기공용, 중차량 반복통행 | 원 인 | • 장기공용, 건조수축, 중차량 반복통행 |
