## 27. 오미교

### 27.1 시설물의 개요

본 시설물은 경상북도 영천시 오미동(상주영천고속도로 81.648~81.698km)에 위치한 교량으로서 총 연장 50.0m, 폭 24.3m, 왕복 4차로로 시공되어 있다.

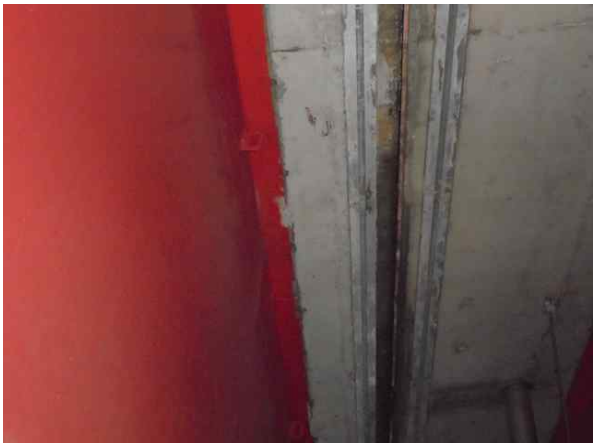
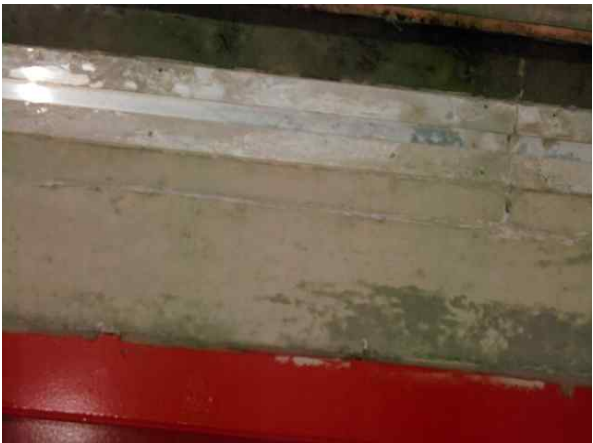
【사진 27.3.3】 바닥판하면 손상현황

| 손상현황 | • S1 캔틸레버 균열(0.2mm/0.3m) | 손상현황 | • S1 캔틸레버 균열(0.2mm/0.3m) |
| 원 인 | • 건조수축, 온도변화, 거푸집 조기탈거 등 | 원 인 | • 건조수축, 온도변화, 거푸집 조기탈거 등 |

- 바닥판에 발생한 망상균열은 건조수축, 온도변화, 거푸집 조기탈거 등의 복합적인 원인에 의한 비구조적 소수의 미세균열로서 전회와 비교시 손상의 진전은 없는 상태이나, 표면보수를 실시하여 내구성을 확보하는 것이 바람직할 것으로 판단된다.

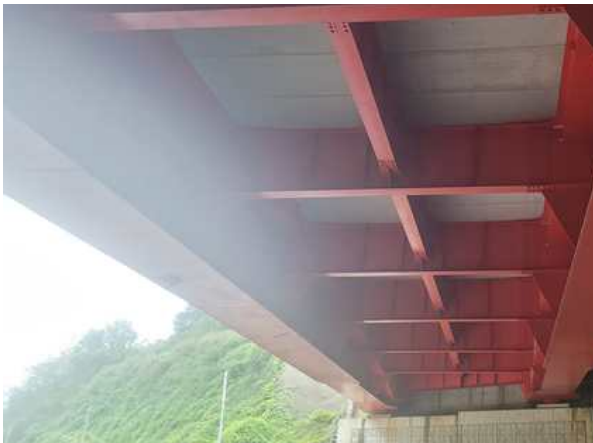
【사진 27.3.5】 거더 손상현황

| 손상현황 | • S1-G1 거더외부 도장손상(3.0m×2.0m) | 손상현황 | • S1-G1 거더외부 도장손상(1.0m×1.0m) |
| 원 인 | • 외부충격 | 원 인 | • 외부충격 |

- 거더외부에 발생한 도장손상, 도장박리, 도장긁힘의 경우 공용기간 증가, 전처리 미흡, 외부충격 등에 의한 손상으로 판단된다. 기 발생한 손상부의 경우 우수유입시 부식 등의 손상발생의 우려가 있으므로 손상의 진전 방지 및 구조물의 내구성 증진을 위한 재도장 등의 유지관리가 요구된다.
- 거더내부의 경우 손상이 없는 양호한 상태이며, 추후 주기적인 점검을 통한 유지관리를 실시하여 현재 상태를 유지하는 것이 바람직 할 것으로 판단된다.

| 조치방안 | • 재도장 | 조치방안 | • 재도장 |

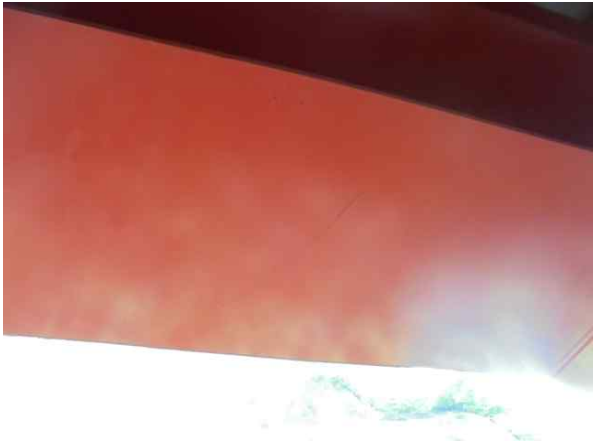
| 손상현황 | • S1-G1 거더외부 도장긫힘(0.1m×1.5m) | 손상현황 | • S1-G2 거더외부 도장박리(0.1m×0.2m) |
| 원 인 | • 외부충격 | 원 인 | • 외부충격, 공용기간 증가, 전처리미흡 |

| 조치방안 | • 재도장 | 조치방안 | • 재도장 |

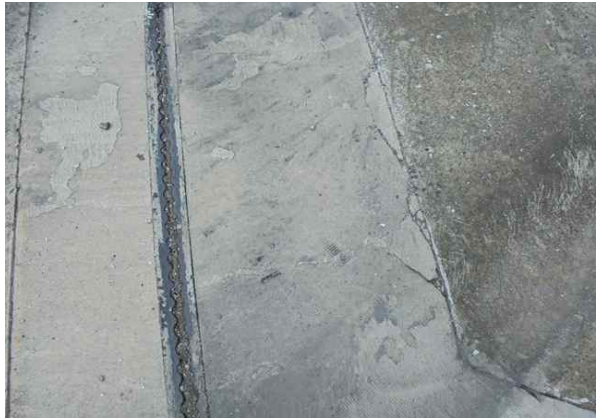
【사진 27.3.15】 신축이음장치 손상현황

| 손상현황 | • A1 후타재 균열(0.3mm/0.5m) | 손상현황 | • A1 후타재 박락(0.1m×0.2m*2ea) |
| 원 인 | • 건조수축, 온도변화, 장기공용 | 원 인 | • 장기공용, 차량윤하중, 열화 |

- 신축이음에 발생한 균열, 후타재 들뜸 및 파손의 경우 공용기간 증가, 차량 통행하중 및 충격, 콘크리트 열화 등에 의한 손상으로 판단되며, 손상의 진전 방지를 위한 주입보수, 단면보수 등의 조치가 필요할 것으로 판단된다.
- 차수판 볼트 탈락의 발생 원인은 공용기간 증가, 차량 통행하중 및 충격, 신축거동에 의한 손상으로 손상의 진전 방지 및 내구성 확보 차원의 정비 등의 조치가 요망된다.
- 고무재 손상의 경우 공용기간 증가, 차량 통행하중 및 충격 등에 의한 손상으로 판단되며, 현재 손상정도가 경미하여 주의관찰 후 손상의 진전 시 적절한 조치를 취하는 것이 바람직할 것으로 판단된다.

| 조치방안 | • 주입보수 | 조치방안 | • 단면보수 |

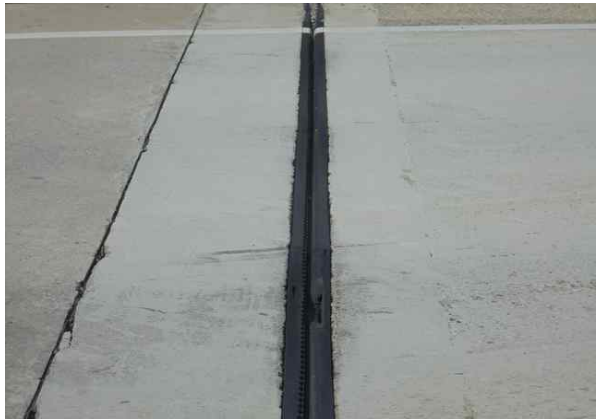
| 손상현황 | • A2 고무재 손상(0.5m×2ea) | 손상현황 | • A2 차수판 볼트탈락(2ea) |
| 원 인 | • 장기공용, 열화 | 원 인 | • 장기공용 |

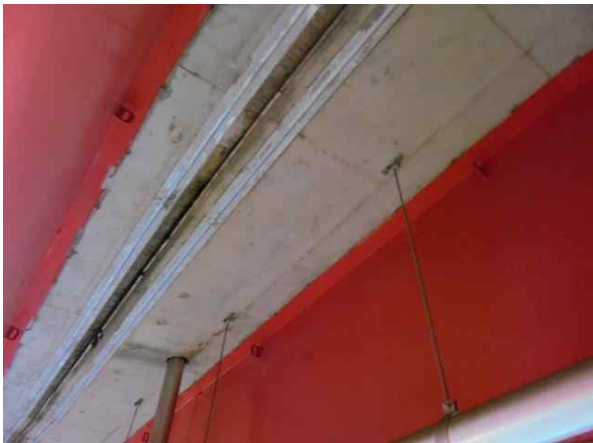
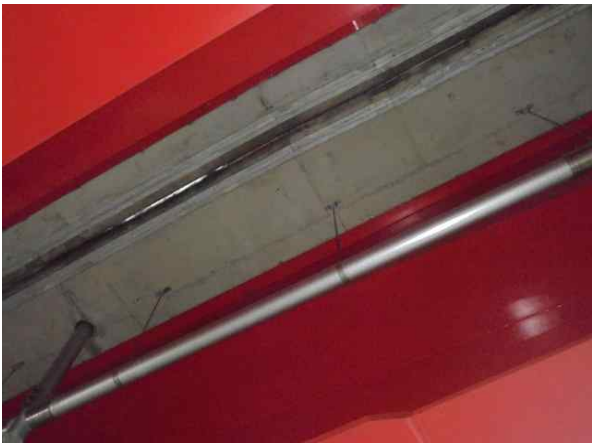
【사진 27.3.26】 바닥판하면 손상현황

| 손상현황 | • S1 캔틸레버 망상균열(55.0m × 0.5m) | 손상현황 | • S1 캔틸레버 망상균열(55.0m × 0.5m) |
| 원 인 | • 건조수축, 온도변화, 장기공용 | 원 인 | • 건조수축, 온도변화, 장기공용 |

- 바닥판하면에 발생된 망상균열의 경우 건조수축, 온도변화 등에 의한 손상으로 폭 0.3mm미만의 표면균열로 판단된다. 기 발생된 손상부의 경우 손상의 진전 방지 및 구조물의 내구성 증진을 위한 표면처리 등의 조치를 취하는 것이 바람직 할 것으로 판단된다.

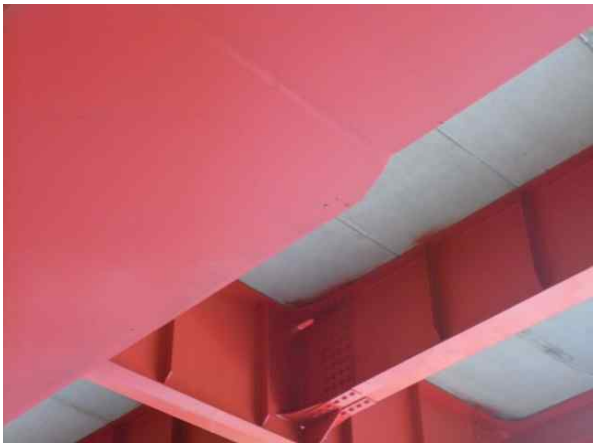
【사진 27.3.28】 거더 손상현황

| 손상현황 | • S1-G1 거더외부 도장박리(0.2m×0.2m) | 손상현황 | • S1-G2 거더외부 도장박리(0.3m×0.3m) |
| 원 인 | • 외부충격, 공용기간 증가, 전처리미흡 | 원 인 | • 외부충격, 공용기간 증가, 전처리미흡 |

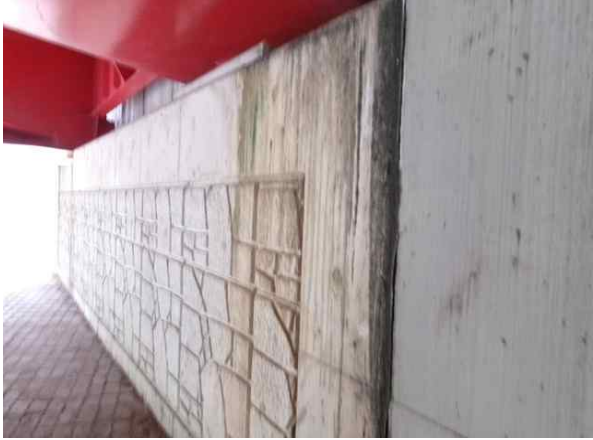
| 구분 | 정밀안전점검 결과(영향방향) | 비고 |
|---|---|---|
| 교대 | <ul style="list-style-type: none"> <li>교대 벽체에 발생된 실란트 파손의 경우 공용기간 증가에 따른 열화에 의한 손상으로 유추되며, 손상의 진전 방지 및 내구성 증진을 위한 실란트 재설치 등의 보수조치가 요망된다.</li> </ul> | |

| 손상현황 | • A2 실란트파손(2.0m) | 손상현황 | • A2 상태양호 |
| 원 인 | • 장기공용, 열화 | 원 인 | — |

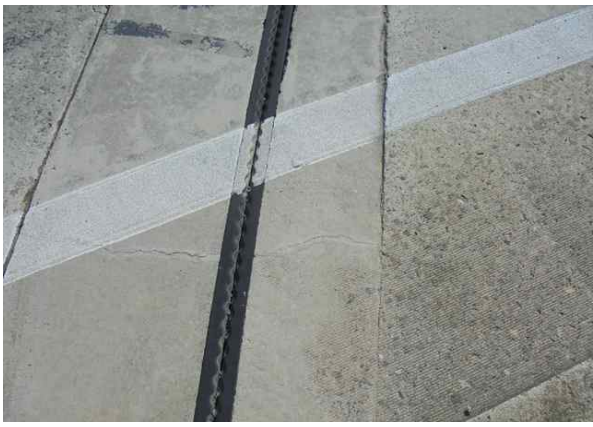
| 손상현황 | • A1 후타재 균열(0.2mm/0.3m) | 손상현황 | • A1 후타재 균열(0.2mm/0.5m) |
| 원 인 | • 건조수축, 온도변화, 장기공용 | 원 인 | • 건조수축, 온도변화, 장기공용 |

| 조치방안 | • 표면처리 | 조치방안 | • 표면처리 |

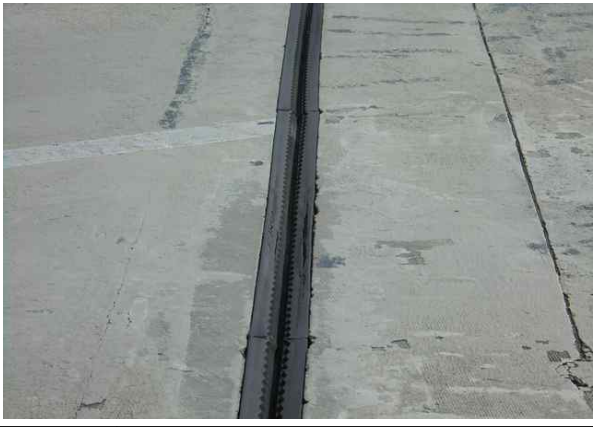
| 손상현황 | • A2 고무재 손상(0.5m×2ea) | 손상현황 | • A1 후타재 박리(0.3m×0.5m) |
| 원 인 | • 장기공용, 열화 | 원 인 | • 장기공용, 차량윤하중, 열화 |

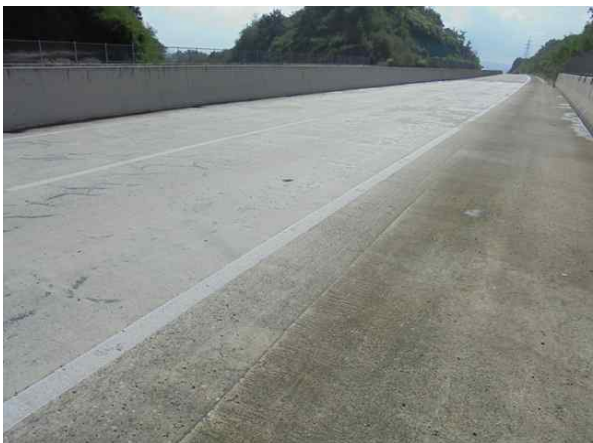
| 구분 | 정밀안전점검 결과(영향방향) | 비고 |
|---|---|---|
| 교면포장 | <ul style="list-style-type: none"> <li>교면포장에 발생된 망상균열의 경우 건조수축, 중차량 반복통행, 공용기간 증가 등에 의한 손상으로 판단되며, 손상의 진전 방지 및 차량의 주행성 확보를 위한 표면처리 등의 보수조치가 요망된다. 교면포장에 보수재 박리 및 포장 파손의 경우 보수시 마감미흡, 중차량 반복통행 등에 의한 손상으로 추정되며, 차량의 주행성 확보를 위한 표면처리, 단면보수 등의 보수조치가 필요할 것으로 판단된다.</li> </ul> | |

| 손상현황 | • S1 망상균열(2.0m×11.0m) | 손상현황 | • S1 보수재박리, 파손(3.0m×45.0m) |
| 원 인 | • 건조수축, 중차량통행, 공용기간 증가 | 원 인 | • 보수미흡, 장기공용, 중차량 반복통행 |

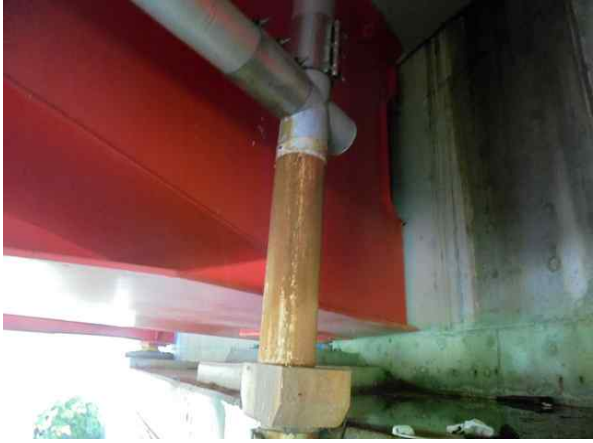
| 구분 | 정밀안전점검 결과(영향방향) | 비고 |
|---|---|---|
| 배수시설 | <ul style="list-style-type: none"> <li>배수관에 대한 금회 점검 결과, 일부구간 배수관 막힘이 발생된 것으로 조사되었고, 기 발생된 손상부의 경우 비산물 및 이물질퇴적에 의한 손상으로 판단되며, 현재 배수관 막힘으로 인한 월류가 발생된 상태이다. 기 손상부의 경우 손상의 진전 방지 및 구조물의 원활한 배수기능 확보를 위한 청소 등의 정비가 필요하며, 주기적인 점검을 통한 유지관리를 실시하여 재손상을 방지하여야 할 것으로 판단된다. 배수구의 경우 금회 점검 결과, 손상이 없는 양호한 상태로 추후 주기적인 점검을 통한 유지관리를 실시하여 현재 상태를 유지하는 것이 바람직 할 것으로 판단된다.</li> </ul> | |

| 손상현황 | • S1 배수관막힘 | 손상현황 | • 배수관 상태양호 |
| 원 인 | • 이물질퇴적 | 원 인 | — |
