## 28. 단포교

### 28.1 시설물의 개요

본 시설물은 경상북도 영천시 고정면 단포리(상주영천고속도로 85.503~85.683km)에 위치한 교량으로서 총 연장 180.0m, 폭 24.5m, 왕복 4차로로 시공되어 있다.

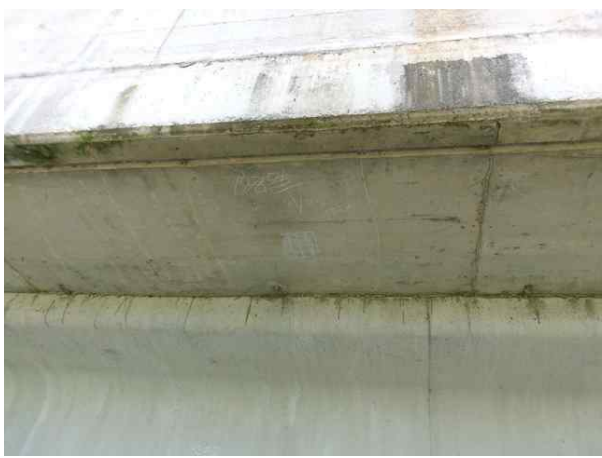
| 손상현황 | • S3 균열(0.1mm/0.5m) | 손상현황 | • S3 균열(0.1mm/0.5m) |
| 원 인 | • 건조수축, 공용중 열화 등 | 원 인 | • 건조수축, 공용중 열화 등 |

| 조치방안 | • 표면보수 | 조치방안 | • 표면보수 |

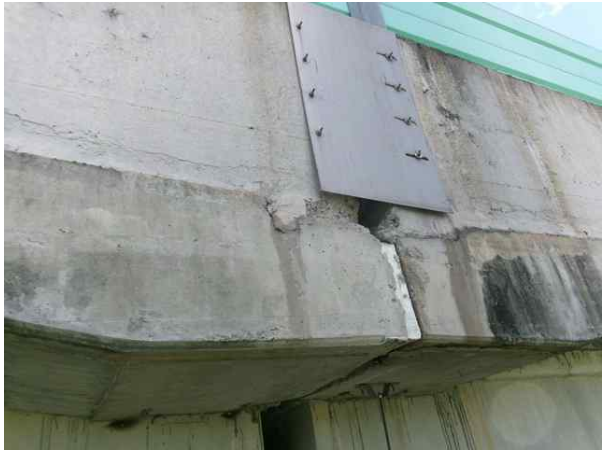
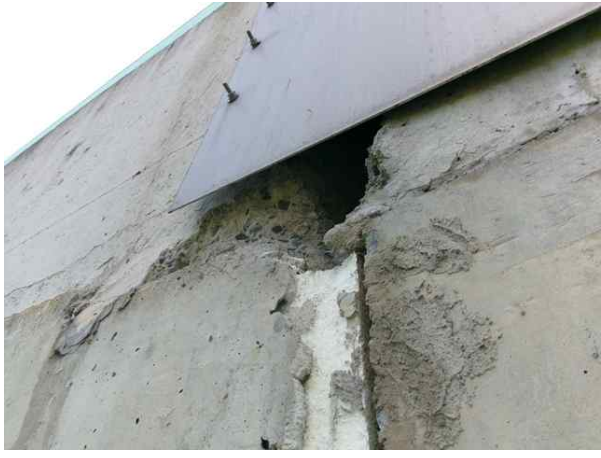
| 손상현황 | • S3 박락(0.2m×0.3m) | 손상현황 | • S3 박락(0.2m×0.3m) |
| 원 인 | • 외부충격 | 원 인 | • 외부충격 |

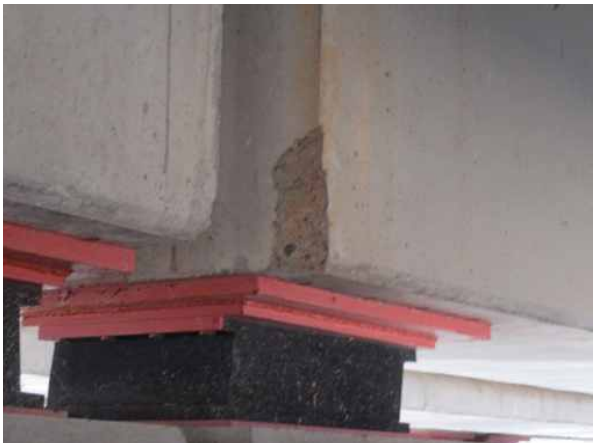
| 손상현황 | • S2 박락(0.3m×0.5m) | 손상현황 | • — |
| 원 인 | • 외부 충격 | 원 인 | • — |

- 거더에 발생한 박락 손상은 시공당시 외부 충격에 의해 발생한 것으로 판단되며, 단면보수를 실시하는 것이 바람직하다.

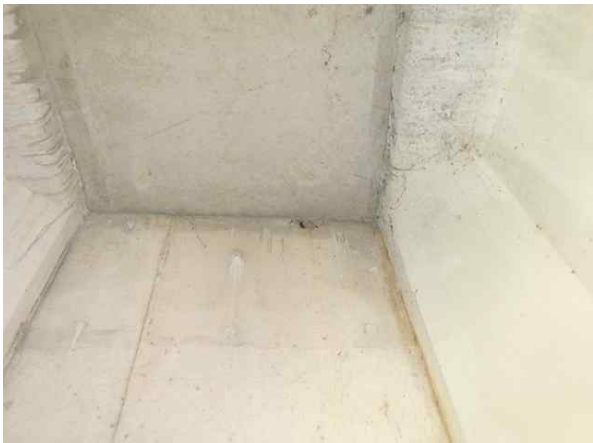
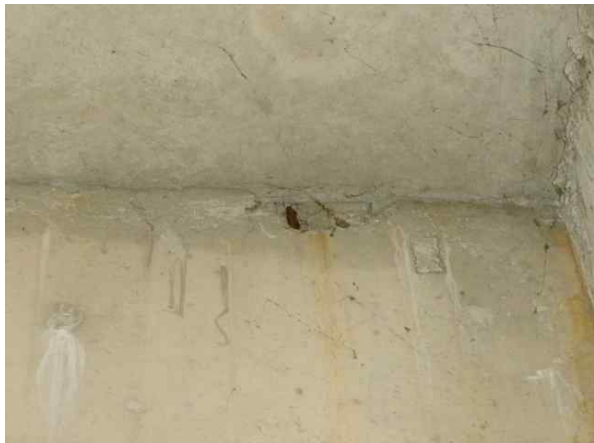
| 손상현황 | • S2 박락 및 철근노출(0.3m×0.2m) | 손상현황 | • S2 박락 및 철근노출(0.3m×0.2m) |
| 원 인 | • 다짐미흡, 피복부족 | 원 인 | • 다짐미흡, 피복부족 |

- 가로보의 외관조사 결과, 박락 및 철근노출이 조사되었고, 손상부는 다짐미흡, 피복부족 등에 의한 손상으로 부재의 내구성 확보 차원의 단면보수+방청 등의 보수가 필요하며, 바닥판의 경우 주기적인 점검을 통한 손상의 발생여부 확인 등의 유지관리가 요구된다.

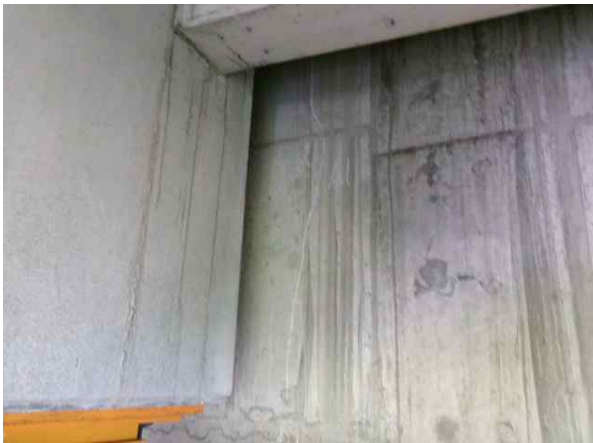
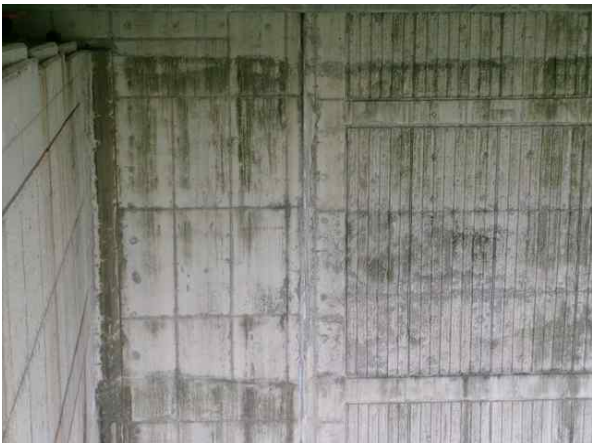
| 손상현황 | • A1 균열(0.3mm/2.0m) | 손상현황 | • A1 날개벽 실란트 이격 |
| 원 인 | • 건조수축, 공용중 열화 등 | 원 인 | • 공용중 열화 등 |

| 조치방안 | • 표면보수 | 조치방안 | • 실란트 주입 |

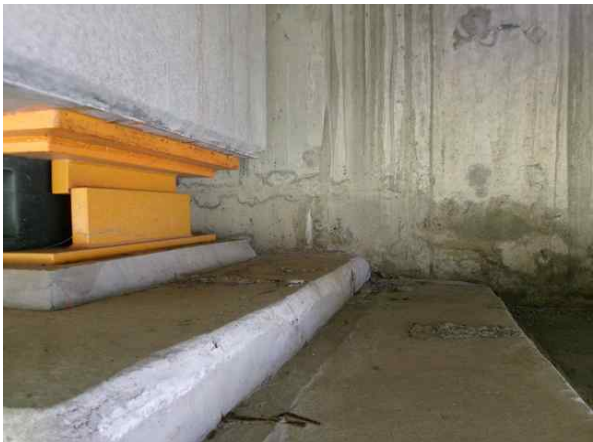
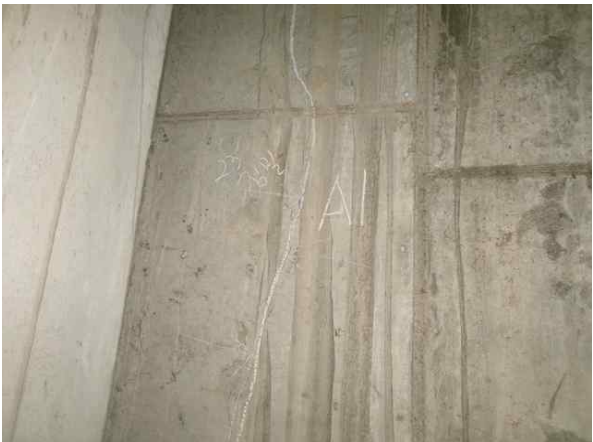
| 손상현황 | • A1 백태 (0.1m×0.3m) | 손상현황 | • A1 균열(0.3mm/2.0m) |
| 원 인 | • 외부 우수유입 | 원 인 | • 건조수축, 공용중 열화 등 |

| 조치방안 | • 표면보수 | 조치방안 | • 표면보수 |

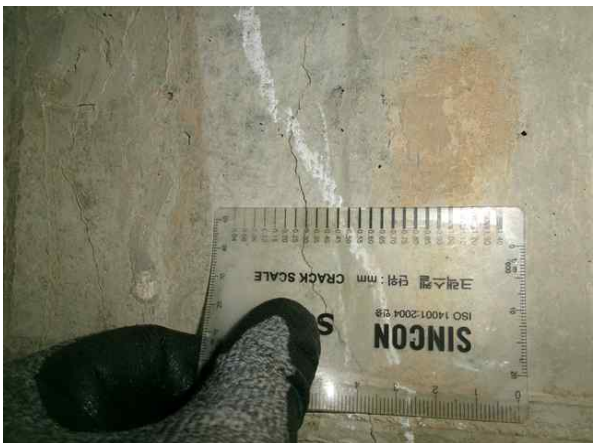
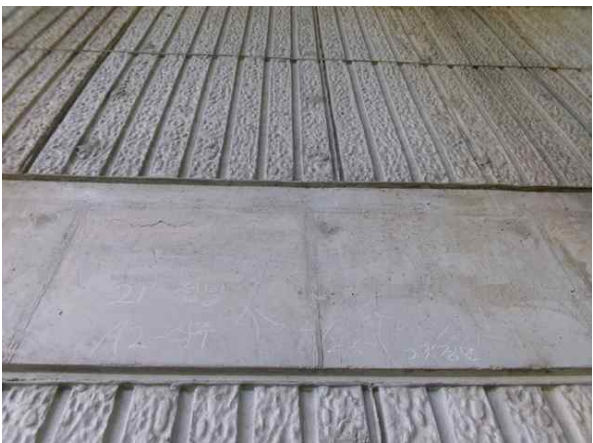
| 손상현황 | • A1 균열(0.3mm/2.0m) | 손상현황 | • A2 균열(0.2mm/2.5m) |
| 원 인 | • 건조수축, 공용중 열화 등 | 원 인 | • 건조수축, 공용중 열화 등 |

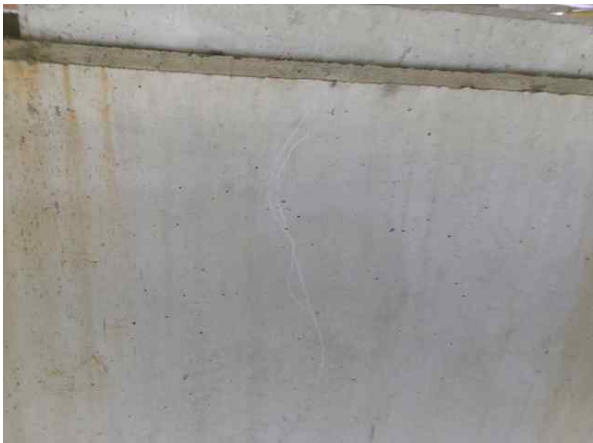
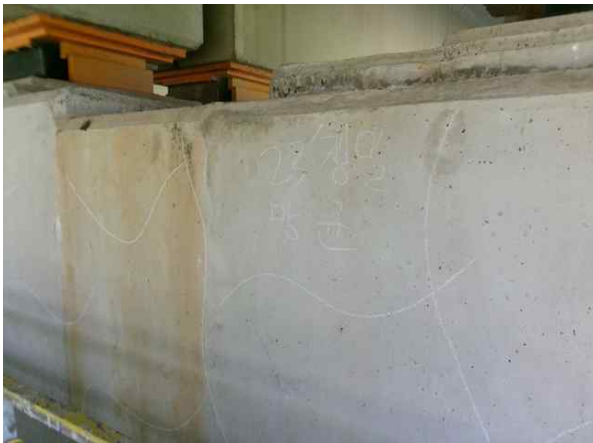
| 손상현황 | • P1 코핑부 균열(0.1mm/0.5m) | 손상현황 | • P2 코핑부 망상균열(1.0m×5.0m) |
| 원 인 | • 초기 건조수축 등 | 원 인 | • 초기 건조수축 등 |

| 조치방안 | • 표면처리 | 조치방안 | • 표면처리 |

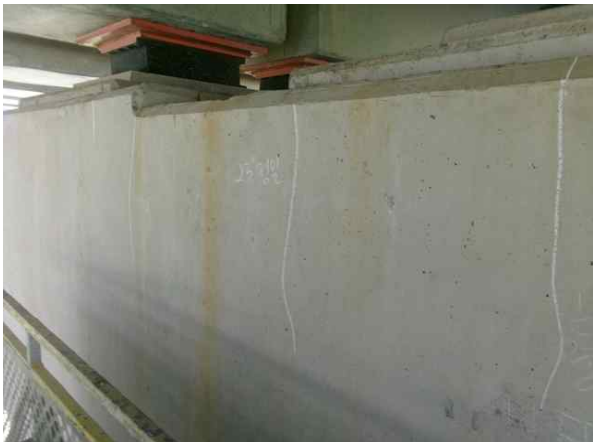
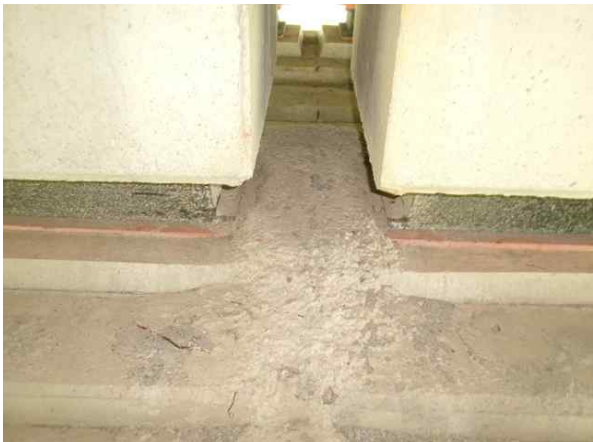
| 손상현황 | • P2 코핑부 균열(0.2mm/0.5m) | 손상현황 | • P2 페콘크리트 퇴적(1.0m×1.0m) |
| 원 인 | • 초기 건조수축 등 | 원 인 | • 시공후 정리미흡 |

| 조치방안 | • 표면처리 | 조치방안 | • 정비 |

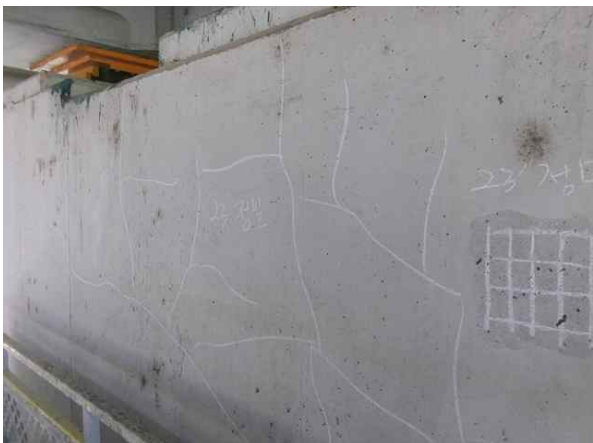
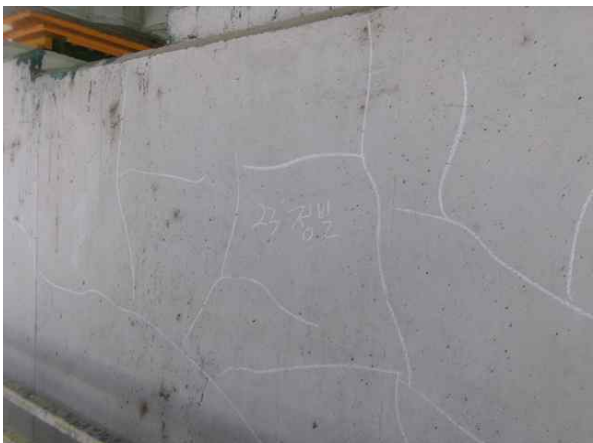
| 손상현황 | • P2 코핑부 망상균열(10.0m×1.5m) | 손상현황 | • P2 코핑부 망상균열(10.0m×1.5m) |
| 원 인 | • 초기 건조수축 등 | 원 인 | • 초기 건조수축 등 |

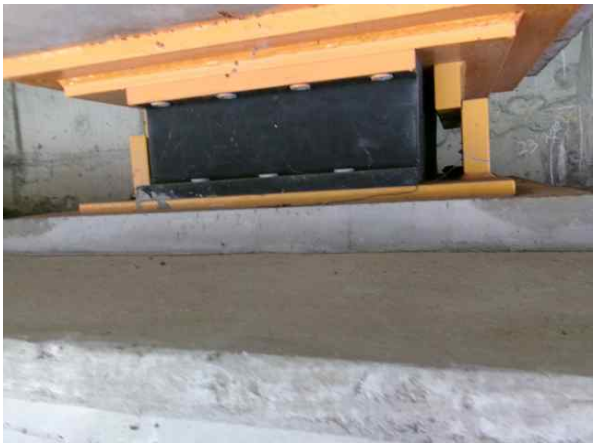
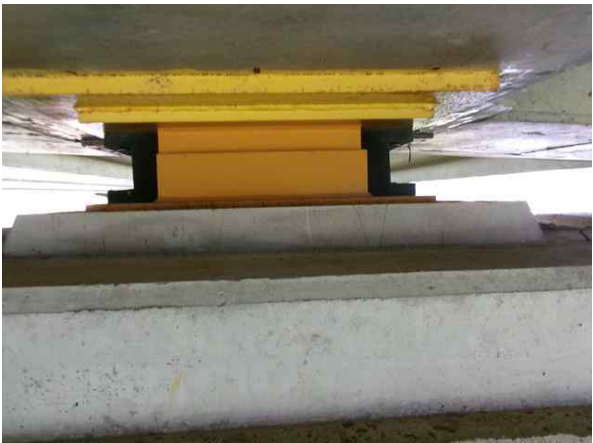
| 손상현황 | • A1-Sh3 몰탈 균열(0.1mm/0.2m) | 손상현황 | • P1-Sh7 몰탈 균열(0.1mm/0.2m) |
| 원 인 | • 초기 건조수축 등 | 원 인 | • 초기 건조수축 등 |

| 조치방안 | • 표면처리 | 조치방안 | • 표면처리 |

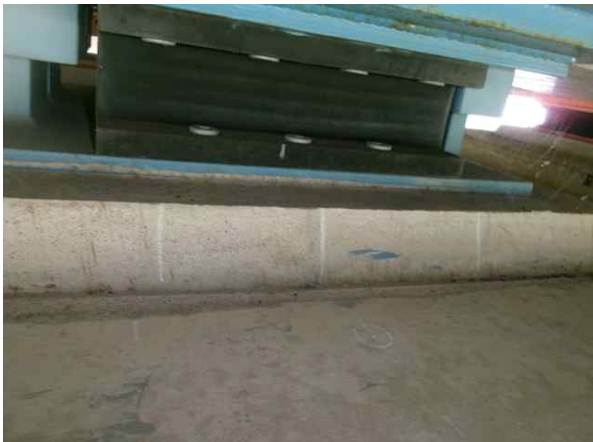
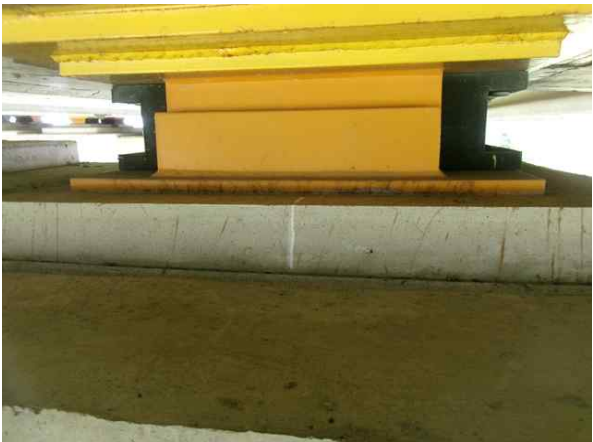
| 손상현황 | • P1-Sh8 몰탈 균열(0.1mm/0.2m) | 손상현황 | • P1-Sh9 몰탈 균열(0.1mm/0.2m) |
| 원 인 | • 초기 건조수축 등 | 원 인 | • 초기 건조수축 등 |

| 조치방안 | • 표면처리 | 조치방안 | • 표면처리 |

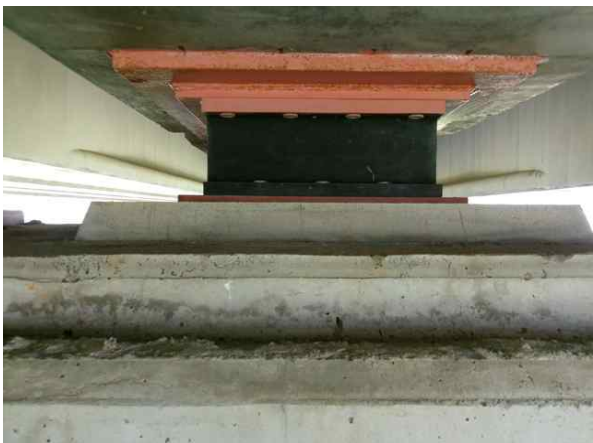
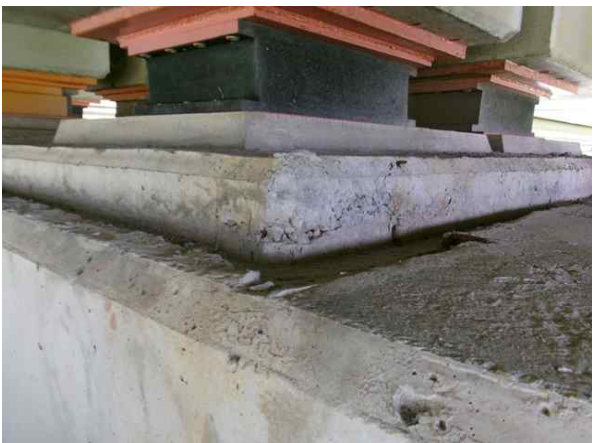
| 손상현황 | • P2-Sh7 몰탈 균열(0.1mm/0.3m) | 손상현황 | • P2-Sh7 재료분리(0.1m×0.5m) |
| 원 인 | • 초기 건조수축 등 | 원 인 | • 다짐미흡, 거푸집 조기탈형 등 |

| 조치방안 | • 표면처리 | 조치방안 | • 단면보수 |

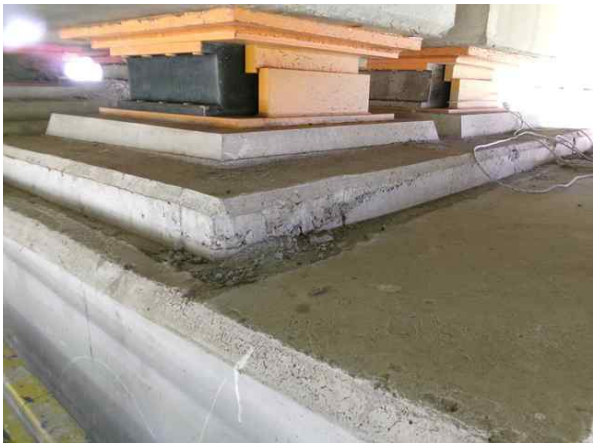
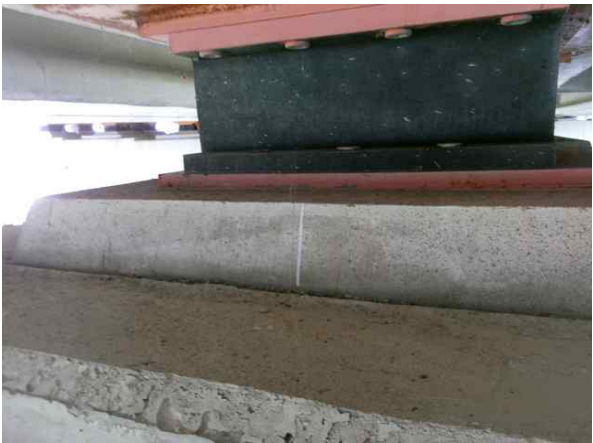
| 손상현황 | • P2-Sh8 재료분리 (0.1m×0.5m) | 손상현황 | • P2-Sh10 몰탈 균열 (0.1mm/0.3m) |
| 원 인 | • 다짐미흡, 거푸집 조기탈영 등 | 원 인 | • 초기 건조수축 등 |

| 조치방안 | • 단면보수 | 조치방안 | • 표면처리 |

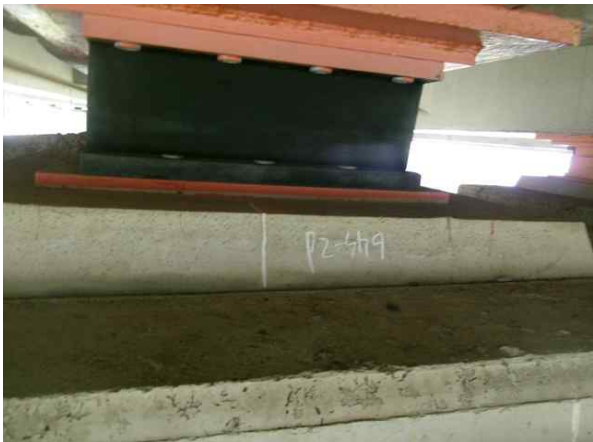
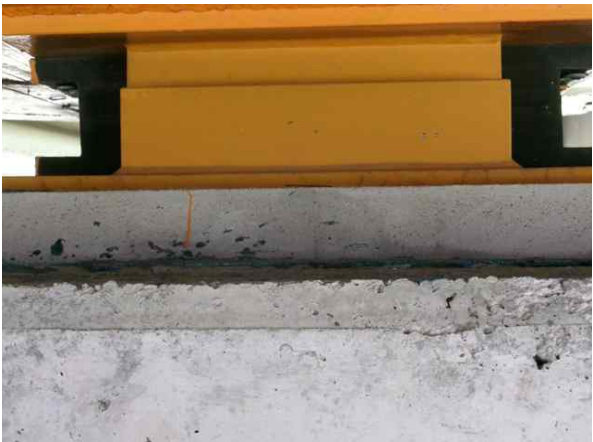
| 손상현황 | • P2-Sh9 몰탈 균열 (0.1mm/0.3m) | 손상현황 | • P3-Sh7 몰탈 균열 (0.1mm/0.2m) |
| 원 인 | • 초기 건조수축 등 | 원 인 | • 초기 건조수축 등 |

| 조치방안 | • 표면처리 | 조치방안 | • 표면처리 |

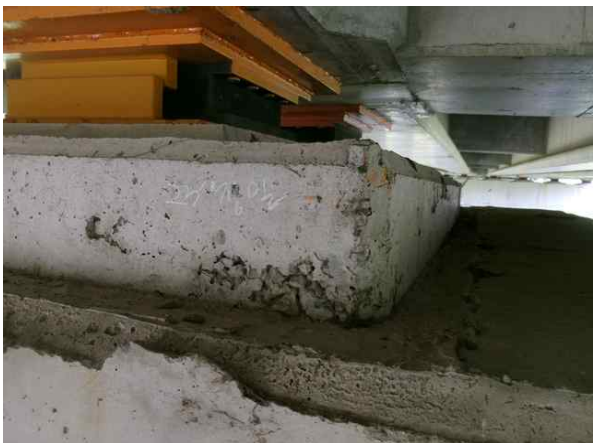
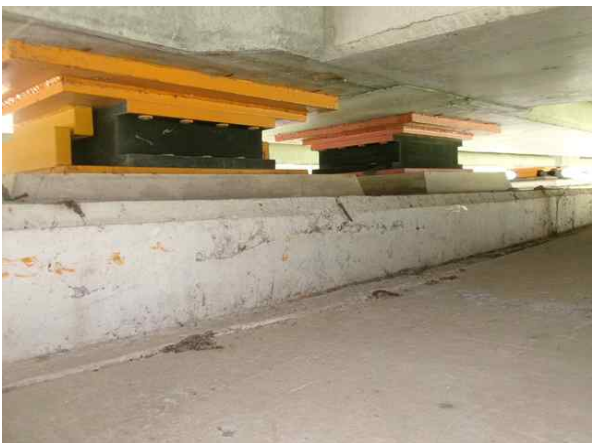
| 손상현황 | • P3-Sh10 재료분리 (0.1m×0.2m) | 손상현황 | • P3-Sh10 재료분리 (0.1m×0.2m) |
| 원 인 | • 다짐미흡, 거푸집 조기탈영 등 | 원 인 | • 다짐미흡, 거푸집 조기탈영 등 |

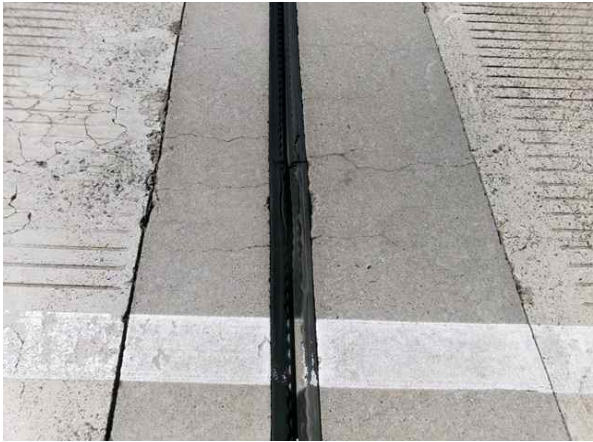
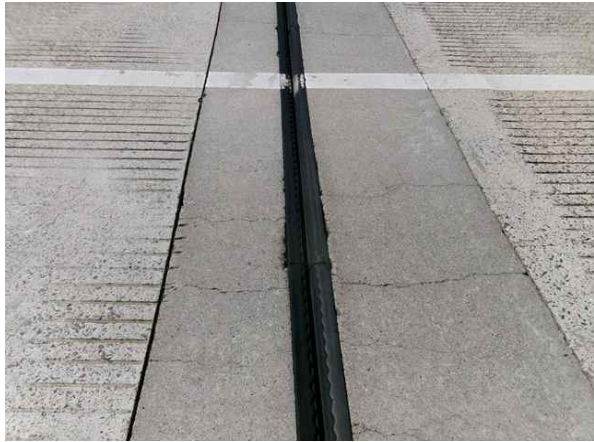
| 손상현황 | • A1 고무재 파손(1.0m) | 손상현황 | • A1 고무재 파손(1.0m) |
| 원 인 | • 공용중 열화 | 원 인 | • 공용중 열화 |

| 조치방안 | • 주의관찰 | 조치방안 | • 주의관찰 |

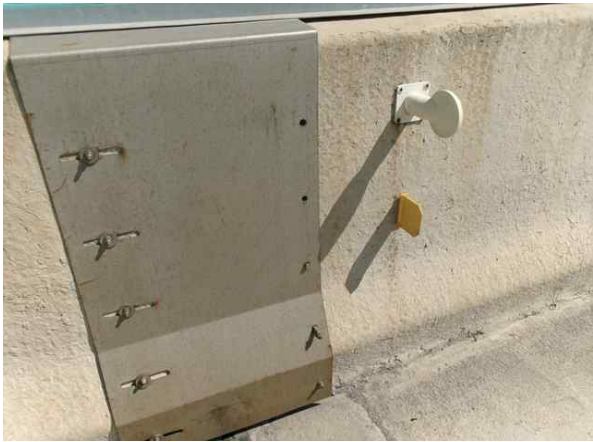
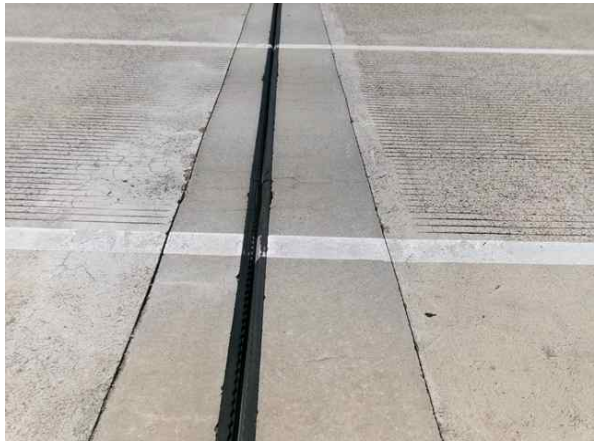
| 손상현황 | • A1 차수판 앵커탈락(3EA) | 손상현황 | • A1 후타재 균열(0.2mm) |
| 원 인 | • 공용중 열화 | 원 인 | • 초기 건조수축 등 |

| 조치방안 | • 정비 | 조치방안 | • 표면처리 |

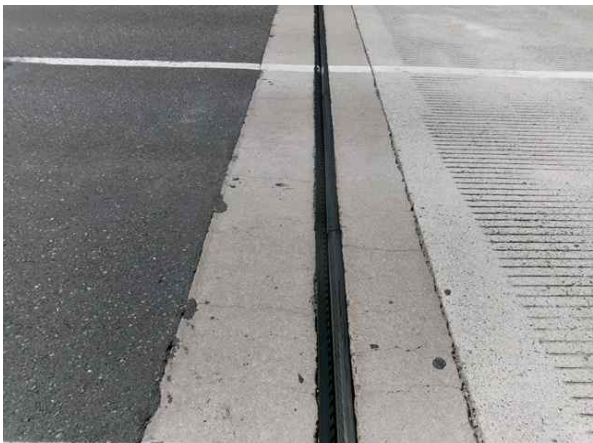
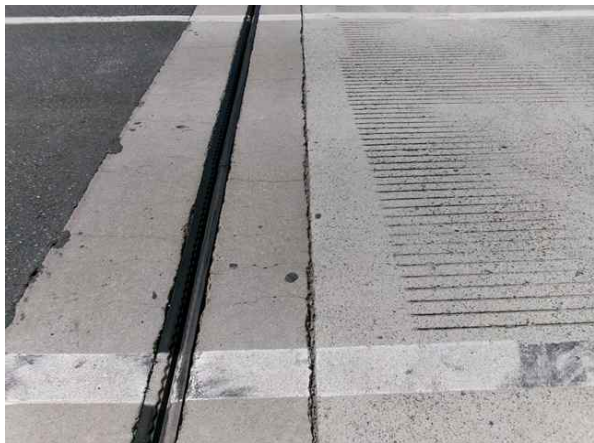
| 손상현황 | • A1 후타재 균열(0.2mm) | 손상현황 | • A1 후타재 박락(0.1m×7.0m) |
| 원 인 | • 초기 건조수축 등 | 원 인 | • 중차량, 공용중 열화 등 |

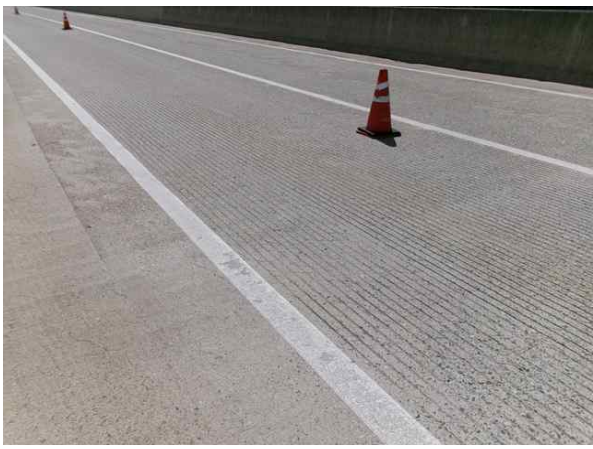
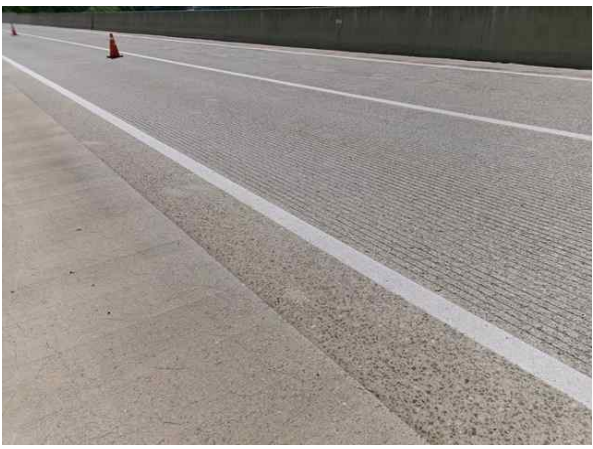
| 손상현황 | • S1 망상균열(45.0m×8.0m) | 손상현황 | • S2 망상균열(45.0m×8.0m) |
| 원 인 | • 공용중 열화 | 원 인 | • 공용중 열화 |

| 조치방안 | • 주의관찰 | 조치방안 | • 주의관찰 |

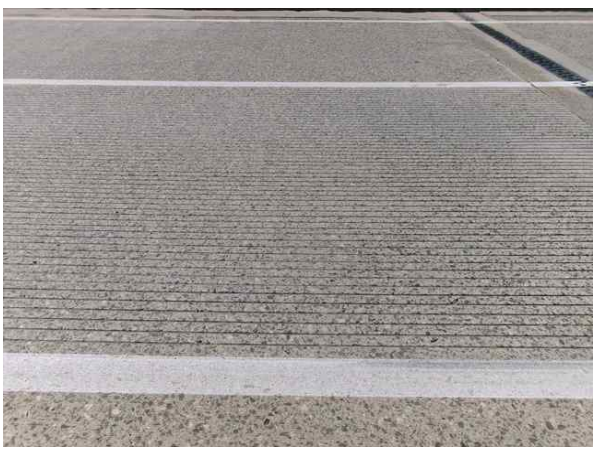
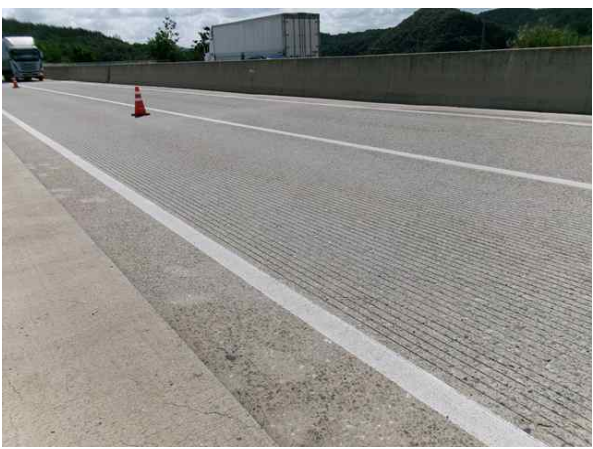
| 손상현황 | • S3 망상균열(45.0m×8.0m) | 손상현황 | • S4 망상균열(45.0m×8.0m) |
| 원 인 | • 공용중 열화 | 원 인 | • 공용중 열화 |

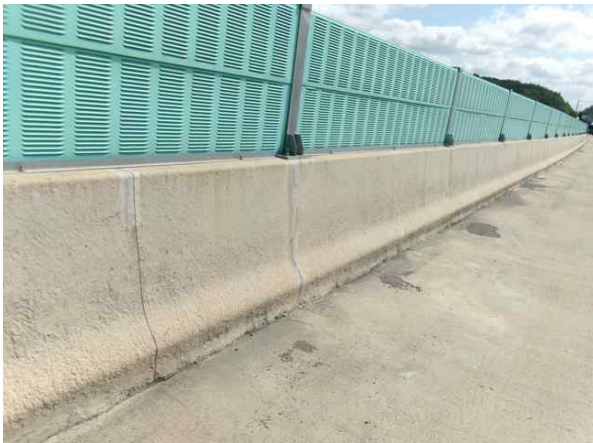
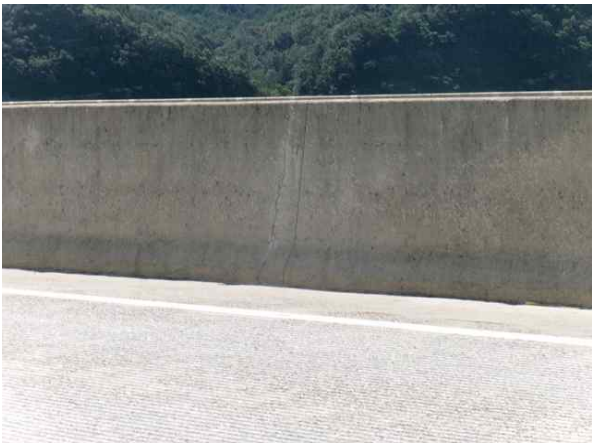
| 손상현황 | • S1 균열부 백태 (0.2m×1.0m) | 손상현황 | • S1 중분대 균열부 백태 (0.2m×1.0m) |
| 원 인 | • 외부 우수유입 | 원 인 | • 외부 우수유입 |

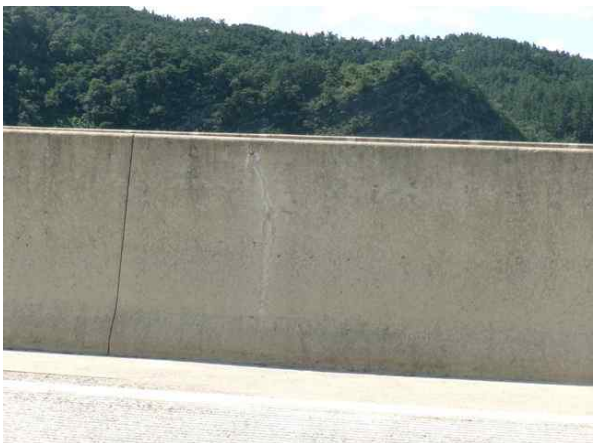
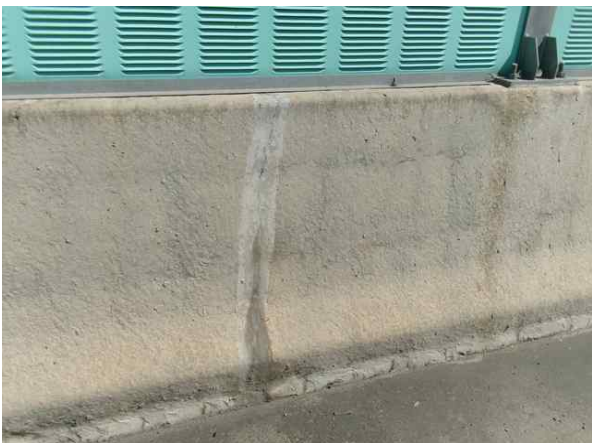
| 손상현황 | • S3 중분대 균열부 백태 (0.2m×1.0m) | 손상현황 | • S4 균열부 백태 (0.2m×1.0m) |
| 원 인 | • 외부 우수유입 | 원 인 | • 외부 우수유입 |

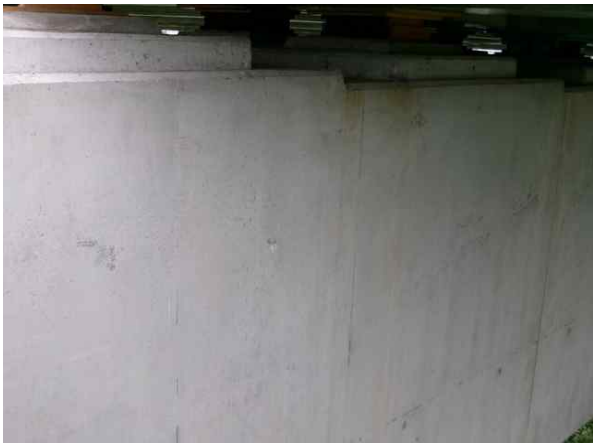
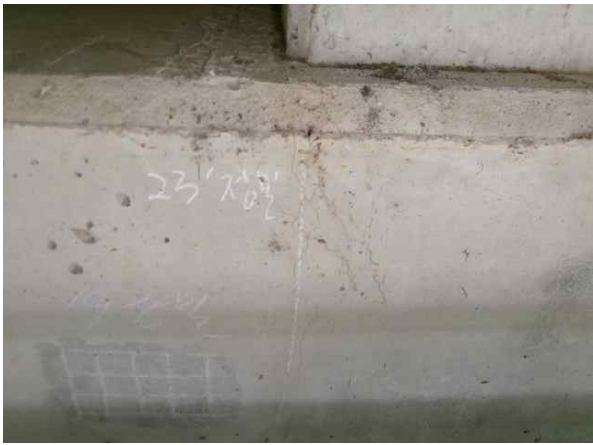
| 손상현황 | • P1 코핑부 균열(0.2mm/0.5m) | 손상현황 | • P1 코핑부 균열(0.2mm/0.5m) |
| 원 인 | • 초기 건조수축 등 | 원 인 | • 초기 건조수축 등 |

| 조치방안 | • 표면처리 | 조치방안 | • 표면처리 |

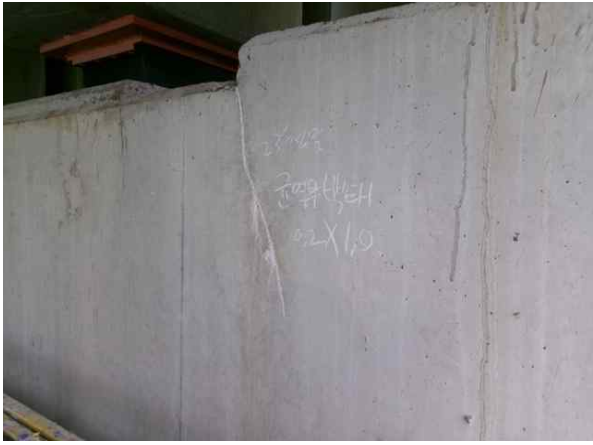
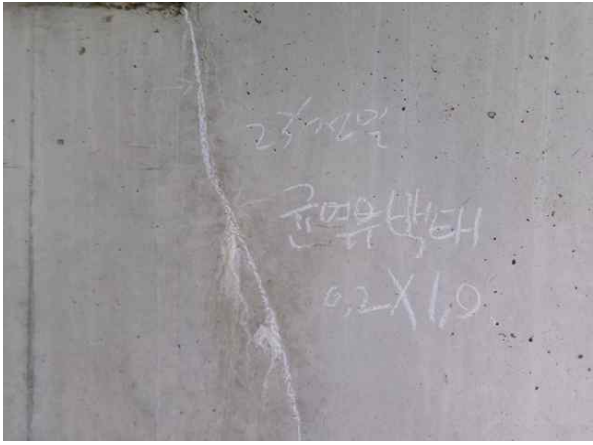
| 손상현황 | • P2 균열부 백태(0.2m×1.0m) | 손상현황 | • P2 균열부 백태(0.2m×1.0m) |
| 원 인 | • 외부 우수유입 | 원 인 | • 외부 우수유입 |

| 조치방안 | • 표면처리 | 조치방안 | • 표면처리 |

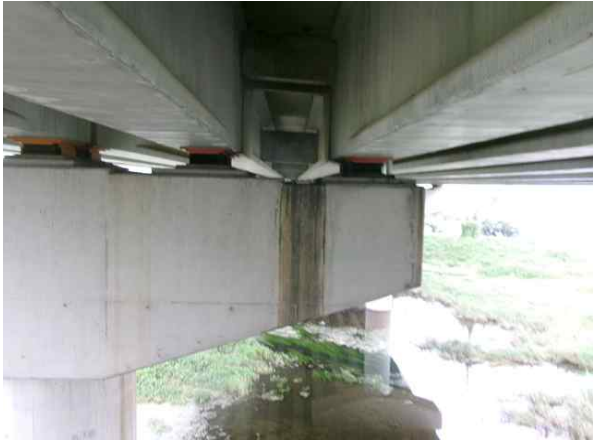
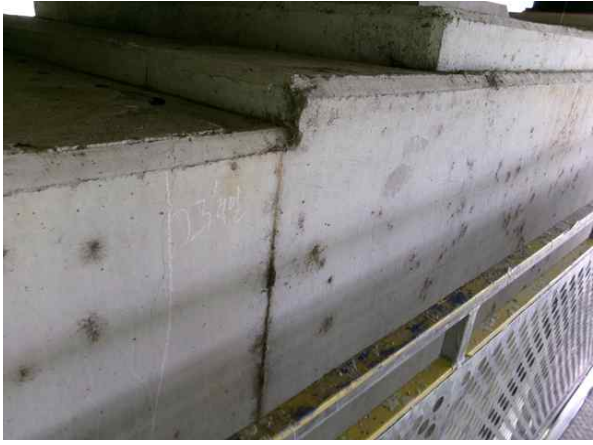
| 손상현황 | • P3 코핑부 누수흔적(0.5m×2.0m) | 손상현황 | • P3 코핑부 균열(0.2mm/0.5m) |
| 원 인 | • 외부 우수유입 | 원 인 | • 초기 건조수축 등 |

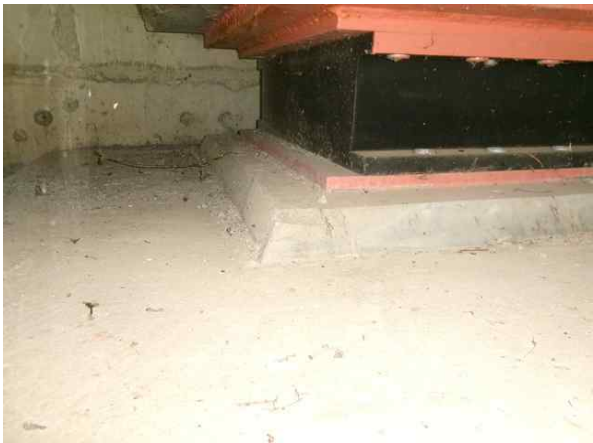
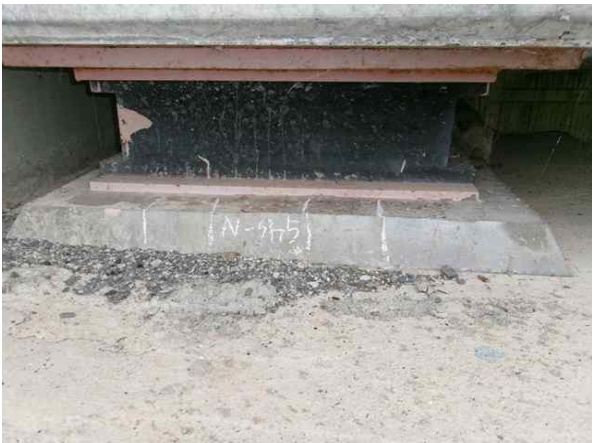
| 손상현황 | • A1-Sh2 몰탈 박락(0.1m×0.1m) | 손상현황 | • A1-Sh5 균열(0.1mm/0.2m) |
| 원 인 | • 외부 충격 | 원 인 | • 건조수축, 다짐미흡 등 |

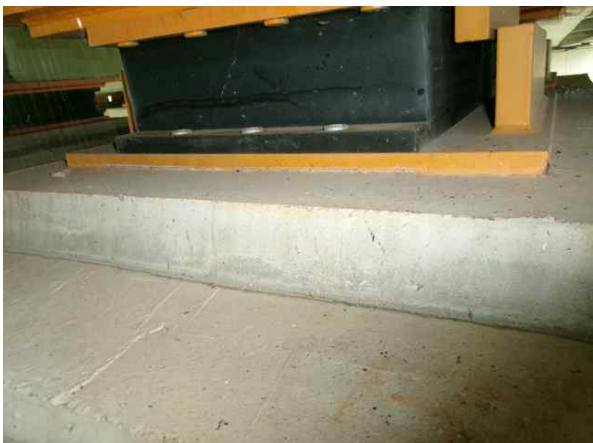
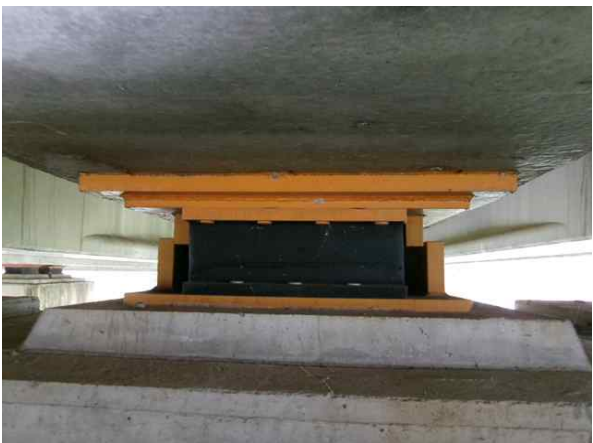
| 손상현황 | • P2-Sh3 균열(0.2mm/0.2m) | 손상현황 | • P2-Sh3 스톱퍼 간섭 |
| 원 인 | • 건조수축, 다짐미흡 등 | 원 인 | • 시공미흡 |

| 조치방안 | • 표면처리 | 조치방안 | • 주의관찰 |

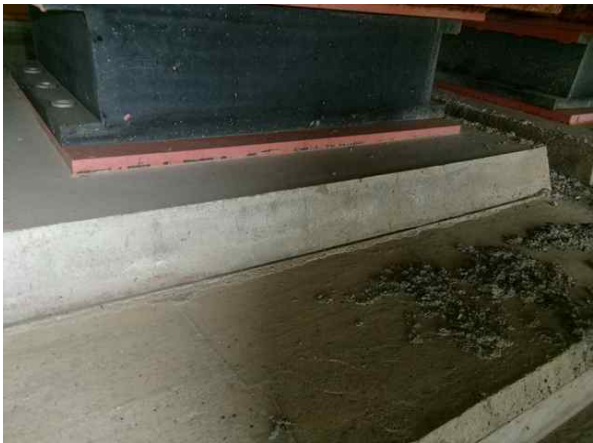
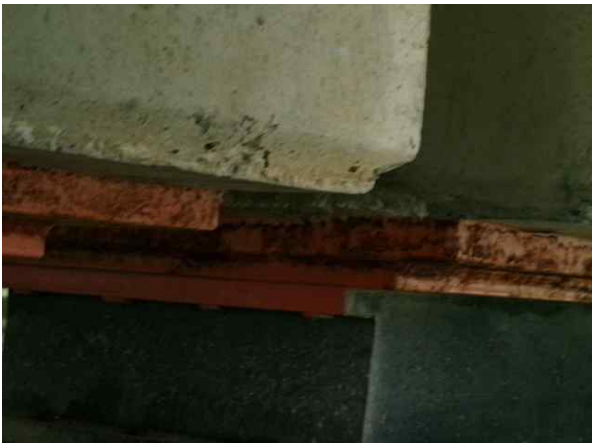
| 손상현황 | • P2-Sh4 균열(0.1mm/0.2m) | 손상현황 | • P2-Sh9 플레이트 부식 |
| 원 인 | • 건조수축, 다짐미흡 등 | 원 인 | • 외부 우수유입 |

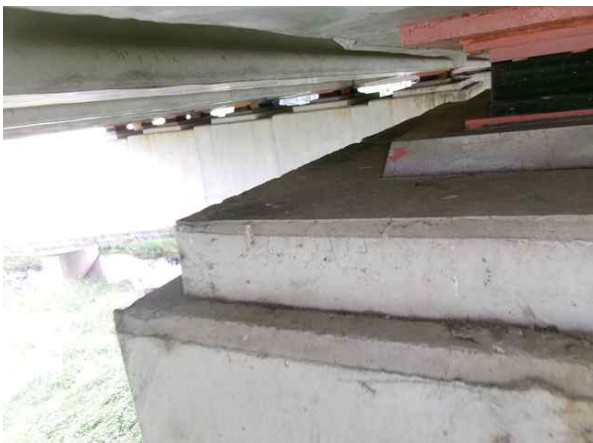
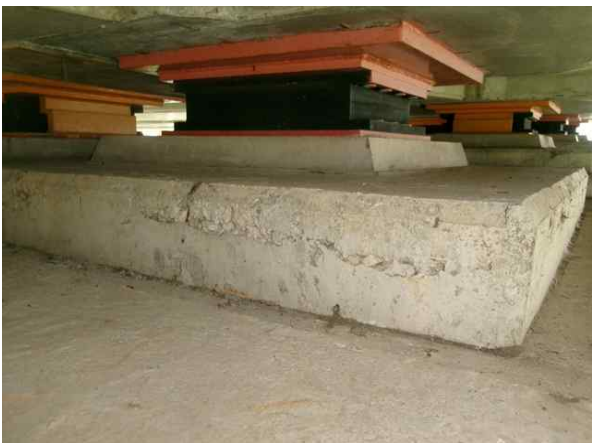
| 손상현황 | • P3-Sh5 망상균열(0.5m×0.5m) | 손상현황 | • P3-Sh2 재료분리(0.1m×0.5m) |
| 원 인 | • 건조수축, 다짐미흡 등 | 원 인 | • 다짐미흡, 거푸집 조기탈영 등 |

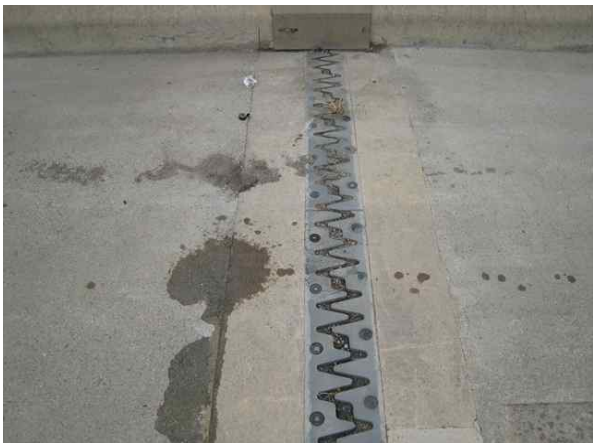
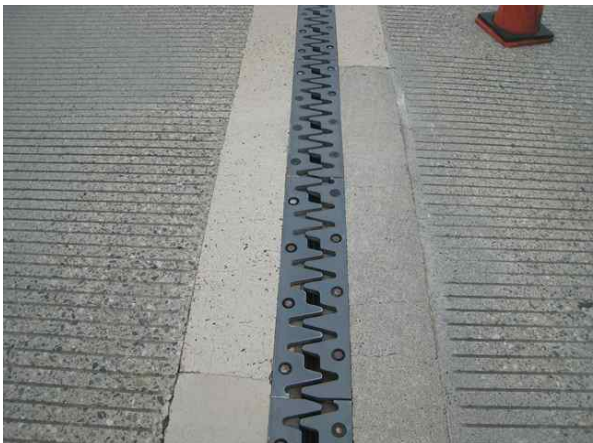
| 손상현황 | • P2 유간 토사퇴적 | 손상현황 | • P2 후타재 균열(0.2mm) |
| 원 인 | • 공용중 열화 등 | 원 인 | • 중차량, 공용중 열화 등 |

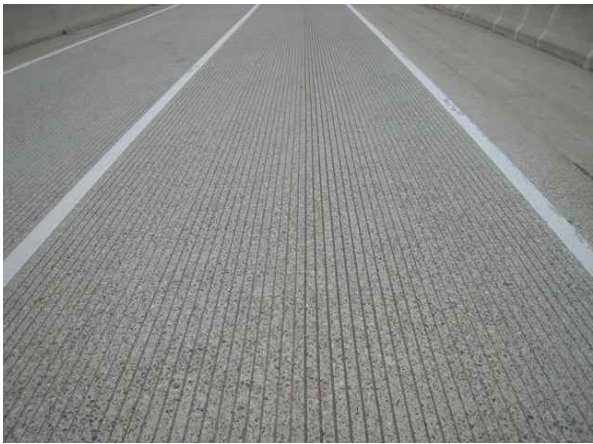
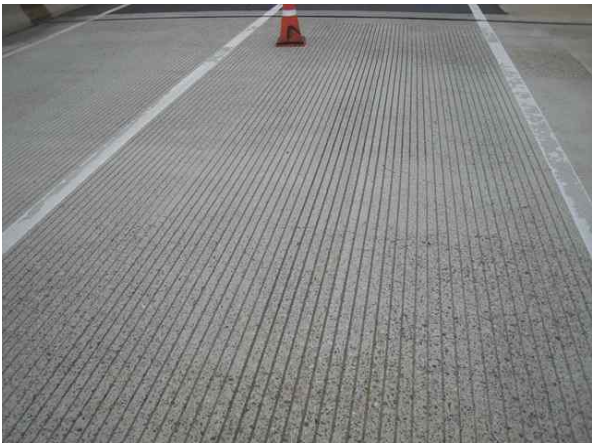
| 손상현황 | • S1 포장 망상균열(45.0m×5.0m) | 손상현황 | • S1 포장 망상균열(45.0m×5.0m) |
| 원 인 | • 중차량 통행, 공용중 열화 등 | 원 인 | • 중차량 통행, 공용중 열화 등 |

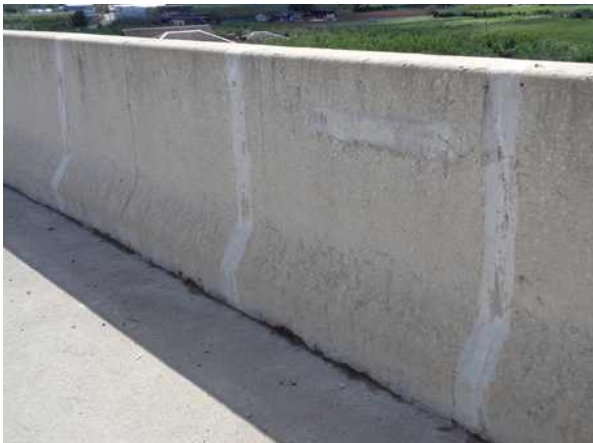
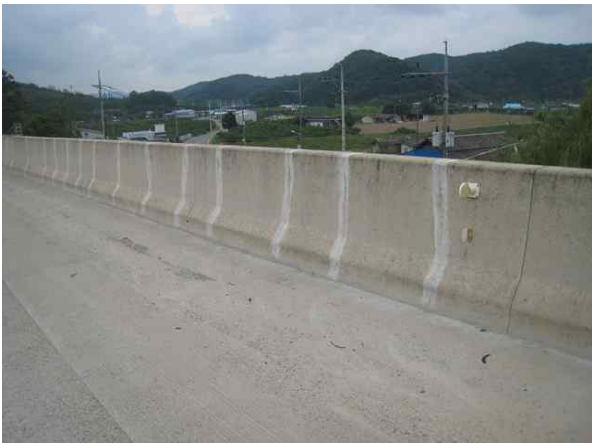
| 손상현황 | • S2 균열부 백태 (0.2m×1.0m) | 손상현황 | • S3 균열부 백태 (0.2m×1.0m) |
| 원 인 | • 외부 우수유입 | 원 인 | • 외부 우수유입 |
