## 29. 대성교

본 시설물은 경상북도 영천시 교경면 오류리(상주영천고속도로 89.143~89.263km)에 위치한 교량으로서 총 연장 120.0m, 폭 24.3m, 왕복 4차로로 시공되어 있다.

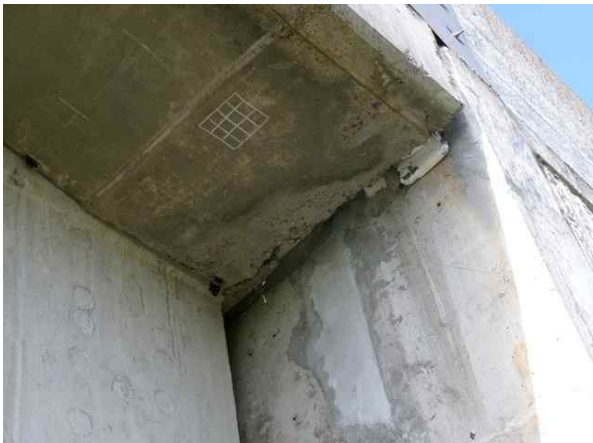
| 손상현황 | • S1 파손 (0.2m×0.5m) | 손상현황 | • S2 균열 (0.1mm/1.0m) |
| 원 인 | • 외부충격 | 원 인 | • 건조수축, 공용중 열화 등 |

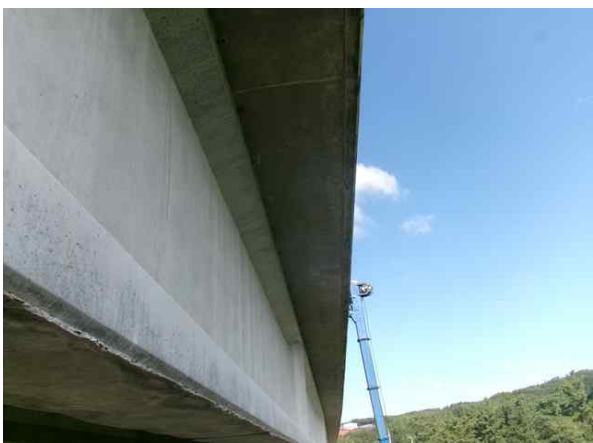
| 손상현황 | • S4 균열 (0.1mm/1.0m) | 손상현황 | • S4 균열 (0.1mm/1.0m) |
| 원 인 | • 건조수축, 공용중 열화 등 | 원 인 | • 건조수축, 공용중 열화 등 |

| 조치방안 | • 표면보수 | 조치방안 | • 표면보수 |

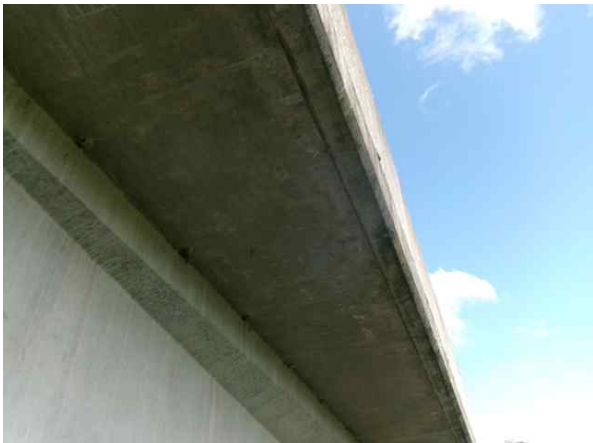
| 손상현황 | • S4 균열(0.2mm/1.0m) | 손상현황 | • S2 균열(0.1mm/1.0m) |
| 원 인 | • 건조수축, 공용중 열화 등 | 원 인 | • 건조수축, 공용중 열화 등 |

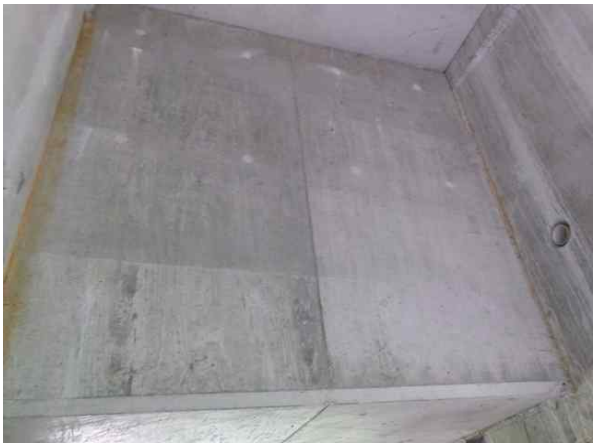
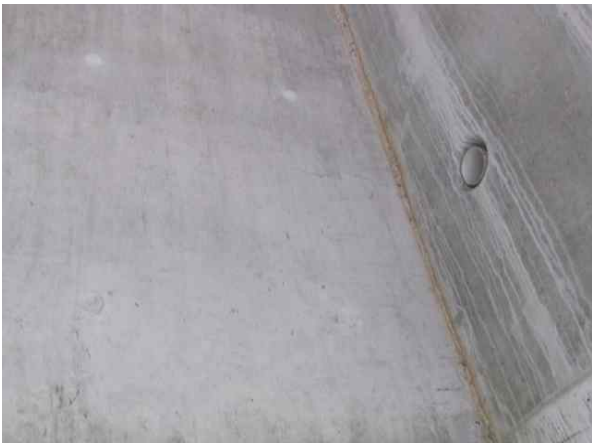
| 손상현황 | • S4 들뜸(0.3m×0.2m) | 손상현황 | • S4 들뜸(0.3m×0.2m) |
| 원 인 | • 다짐미흡, 거푸집 조기탈영 등 | 원 인 | • 다짐미흡, 거푸집 조기탈영 등 |

- 가로보에 발생한 들뜸은 시공미흡, 거푸집 조기탈영, 다짐미흡 등의 원인에 의한 손상으로 부재의 내구성 확보 차원의 유지관리가 요구된다.

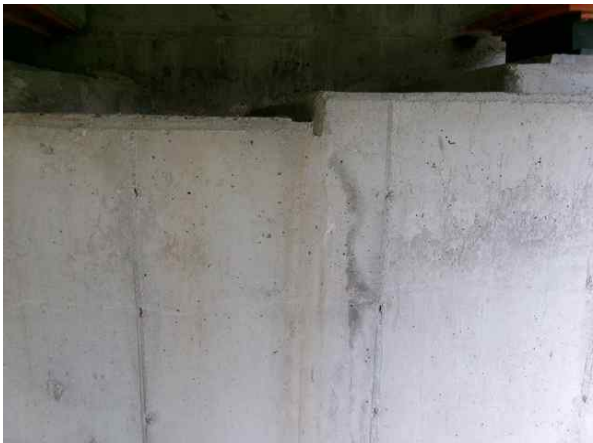
| 손상현황 | • A1 균열(0.2mm/0.5m) | 손상현황 | • A1 균열(0.2mm/2.0m) |
| 원 인 | • 건조수축, 공용중 열화 등 | 원 인 | • 건조수축, 공용중 열화 등 |

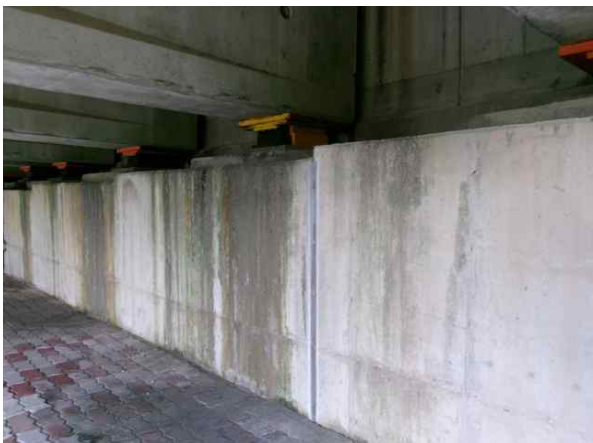
| 손상현황 | • A1 누수흔적(4.0m×4.0m) | 손상현황 | • A1 폐콘크리트 퇴적(0.5m×0.3m) |
| 원 인 | • 외부 우수유입 | 원 인 | • 공사 후 청소 미흡 |

| 조치방안 | • 표면보수 | 조치방안 | • 정비 |

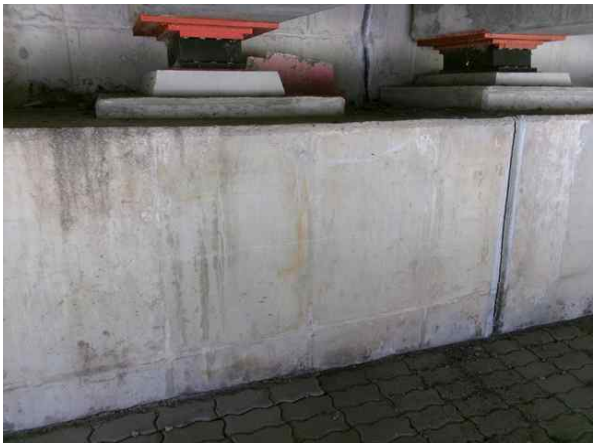
| 손상현황 | • A2 망상균열(1.0m×1.0m) | 손상현황 | • A2 실란트 파손 |
| 원 인 | • 건조수축, 공용중 열화 등 | 원 인 | • 공용중 열화 등 |

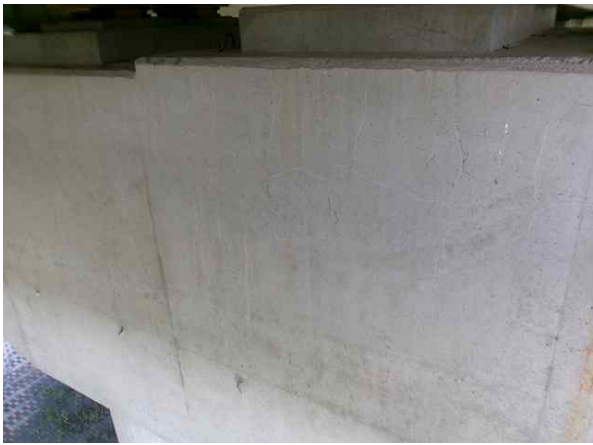
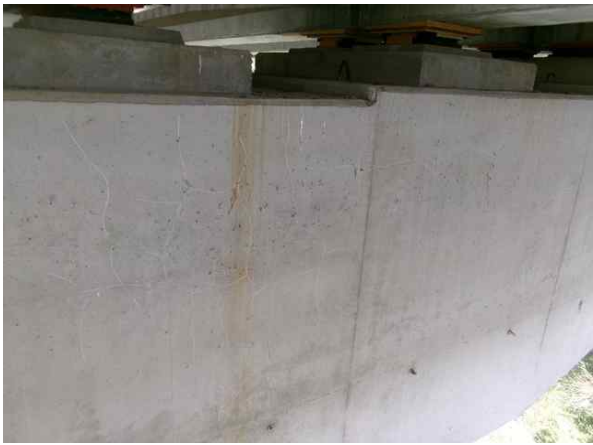
| 손상현황 | • P1 코핑부 망상균열(10.0m×2.0m) | 손상현황 | • P1 코핑부 망상균열(10.0m×2.0m) |
| 원 인 | • 초기 건조수축 등 | 원 인 | • 초기 건조수축 등 |

| 조치방안 | • 표면처리 | 조치방안 | • 표면처리 |

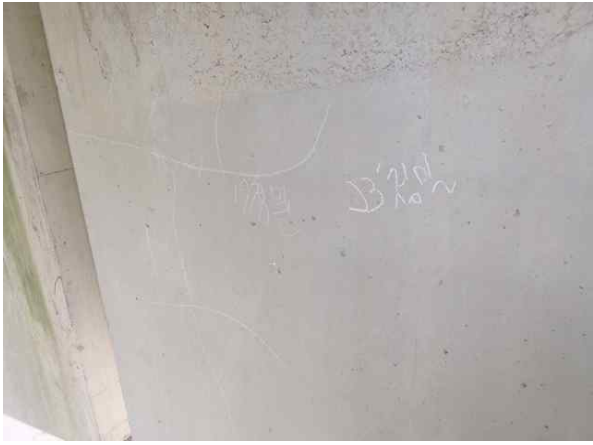
| 손상현황 | • P2 코핑부 망상균열(10.0m×2.0m) | 손상현황 | • P2 코핑부 표면박리(9.0m×1.0m) |
| 원 인 | • 초기 건조수축 등 | 원 인 | • 다짐미흡, 거푸집 조기탈영 등 |

| 조치방안 | • 표면처리 | 조치방안 | • 단면보수 |

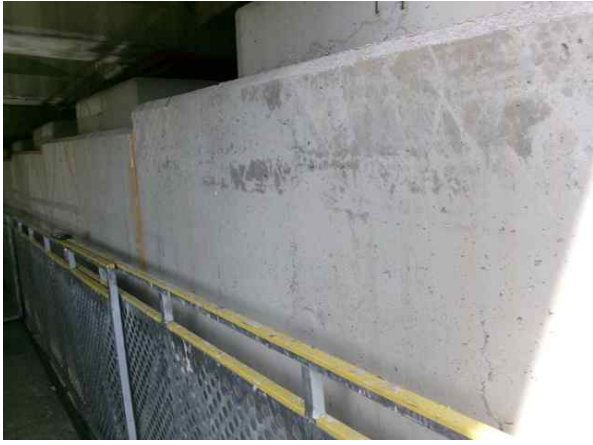
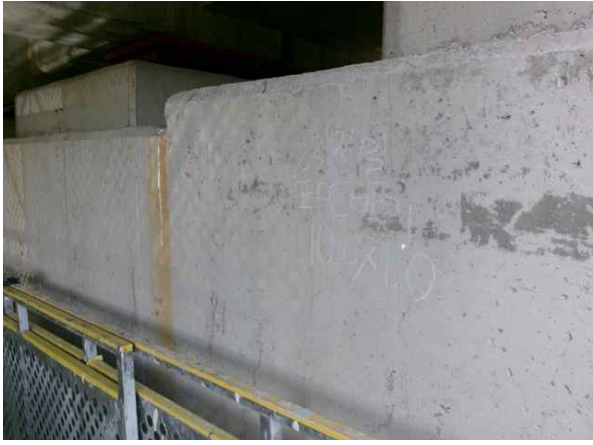
| 손상현황 | • P2 코핑부 표면박리(9.0m×1.0m) | 손상현황 | • P2 코핑부 표면박리(9.0m×1.0m) |
| 원 인 | • 다짐미흡, 거푸집 조기탈영 등 | 원 인 | • 다짐미흡, 거푸집 조기탈영 등 |

| 조치방안 | • 단면보수 | 조치방안 | • 단면보수 |

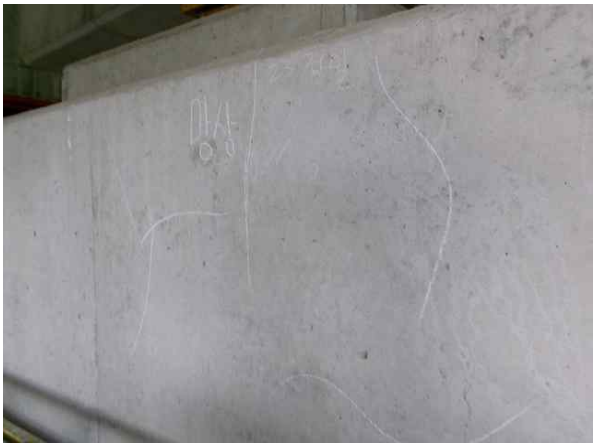
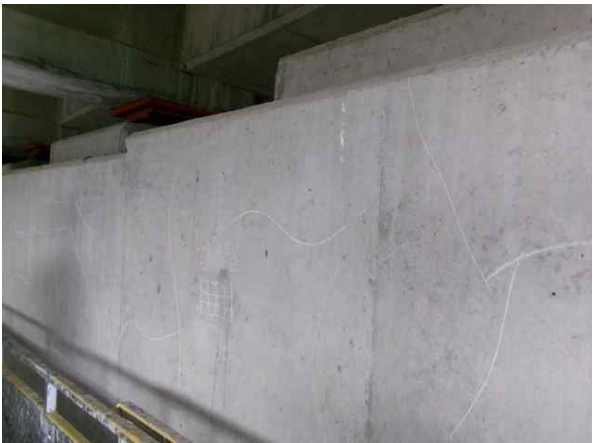
| 손상현황 | • P3 코핑부 망상균열(10.0m×2.0m) | 손상현황 | • P3 코핑부 망상균열(10.0m×2.0m) |
| 원 인 | • 초기 건조수축 등 | 원 인 | • 초기 건조수축 등 |

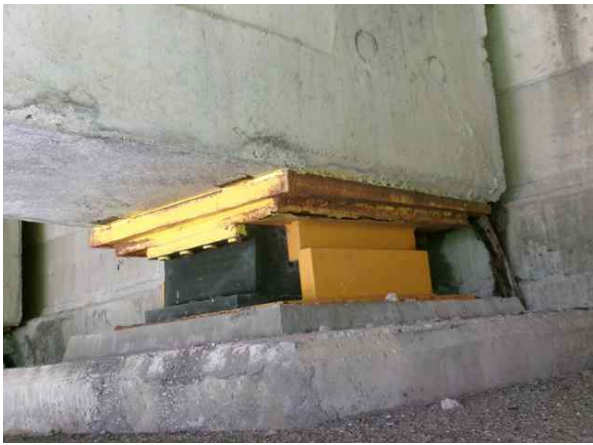
| 손상현황 | • A1-Sh3 플레이트 부식 | 손상현황 | • A2-Sh2 몰탈 균열(0.2mm/0.1m) |
| 원 인 | • 외부 우수유입 | 원 인 | • 초기 건조수축 등 |

| 조치방안 | • 재도장 | 조치방안 | • 표면처리 |

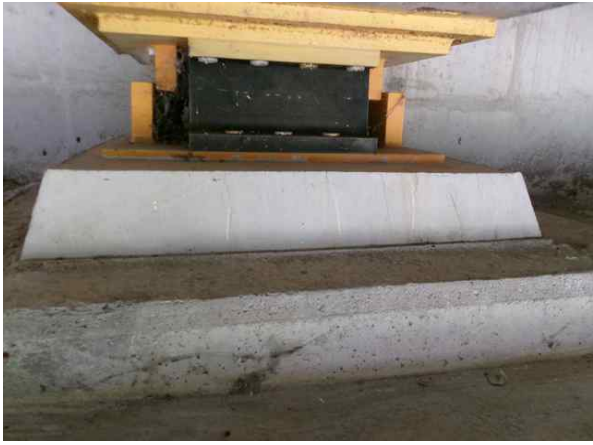
| 손상현황 | • A2-Sh3 몰탈 균열(0.2mm/0.1m) | 손상현황 | • A2-Sh3 플레이트 부식 |
| 원 인 | • 초기 건조수축 등 | 원 인 | • 외부 우수유입 |

| 조치방안 | • 표면처리 | 조치방안 | • 재도장 |

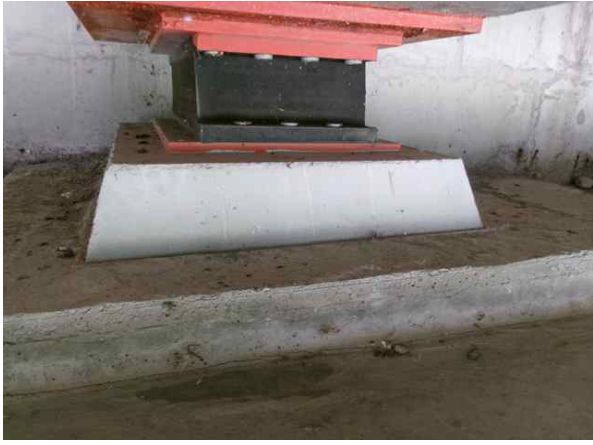
| 손상현황 | • A2-Sh4 몰탈 균열(0.1mm/0.1m) | 손상현황 | • P1-Sh8 플레이트 부식 |
| 원 인 | • 초기 건조수축 등 | 원 인 | • 외부 우수유입 |

| 조치방안 | • 표면처리 | 조치방안 | • 재도장 |

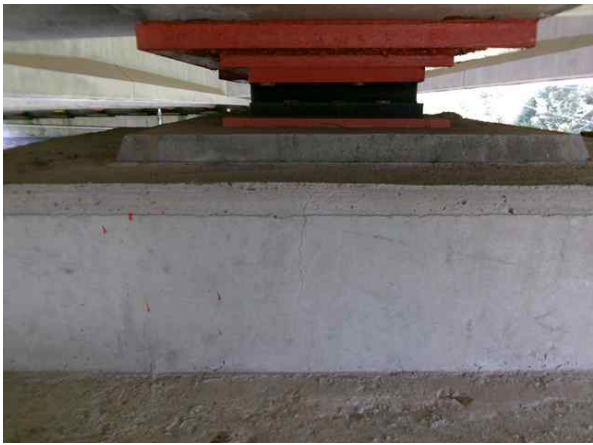
| 손상현황 | • P1-Sh7 균열(0.2mm/0.3m) | 손상현황 | • P1-Sh9 몰탈 균열(0.1mm/0.2m) |
| 원 인 | • 초기 건조수축 등 | 원 인 | • 초기 건조수축 등 |

| 조치방안 | • 표면처리 | 조치방안 | • 표면처리 |

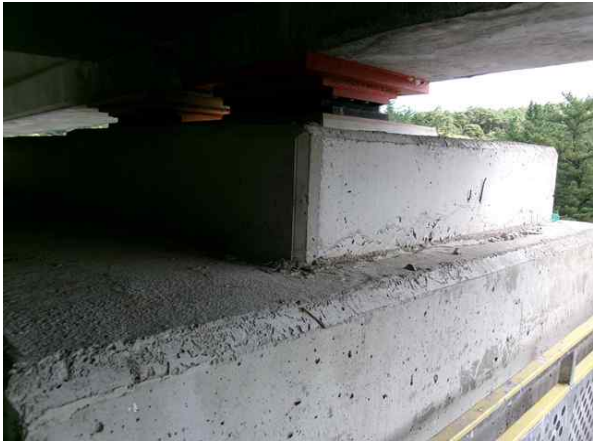
| 손상현황 | • P2-Sh6 재료분리(0.1m×1.0m) | 손상현황 | • P2-Sh8 몰탈 균열(0.1mm/0.3m) |
| 원 인 | • 다짐미흡, 거푸집 조기탈형 등 | 원 인 | • 초기 건조수축 등 |

| 조치방안 | • 단면보수 | 조치방안 | • 표면처리 |

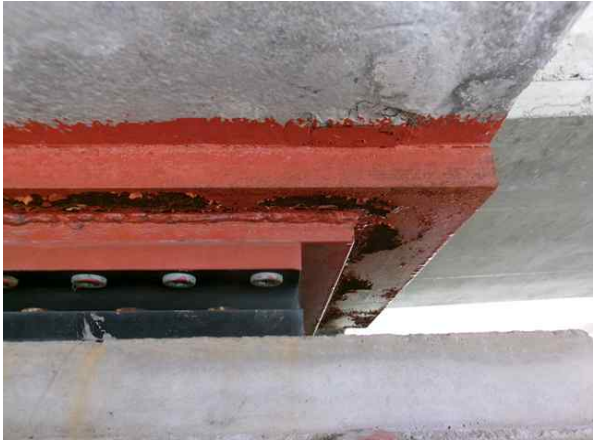
| 손상현황 | • P2-Sh8 플레이트 부식 | 손상현황 | • P2-Sh9 몰탈 균열(0.1mm/0.3m) |
| 원 인 | • 외부 우수유입 | 원 인 | • 초기 건조수축 등 |

| 조치방안 | • 재도장 | 조치방안 | • 표면처리 |

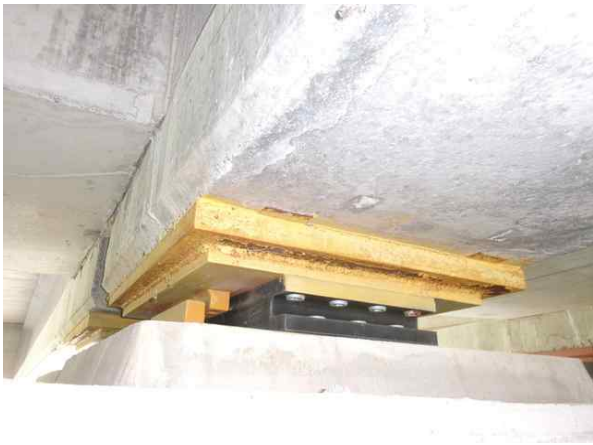
| 손상현황 | • P3-Sh8 플레이트 부식 | 손상현황 | • P3-Sh9 플레이트 부식 |
| 원 인 | • 외부 우수유입 | 원 인 | • 외부 우수유입 |

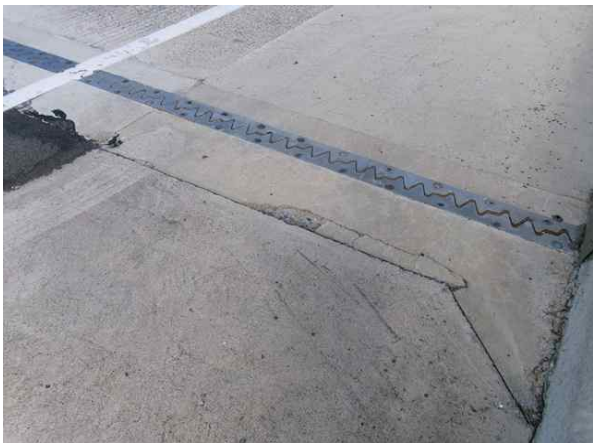
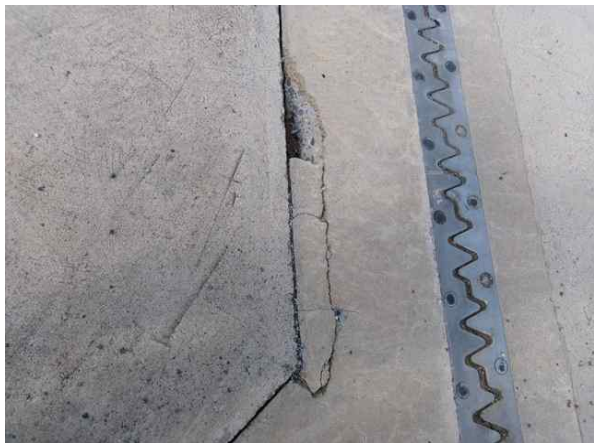
| 손상현황 | • A2 후타재 박락 (0.2m×2.0m) | 손상현황 | • A2 후타재 박락 (0.2m×2.0m) |
| 원 인 | • 중차량, 공용중 열화 등 | 원 인 | • 중차량, 공용중 열화 등 |

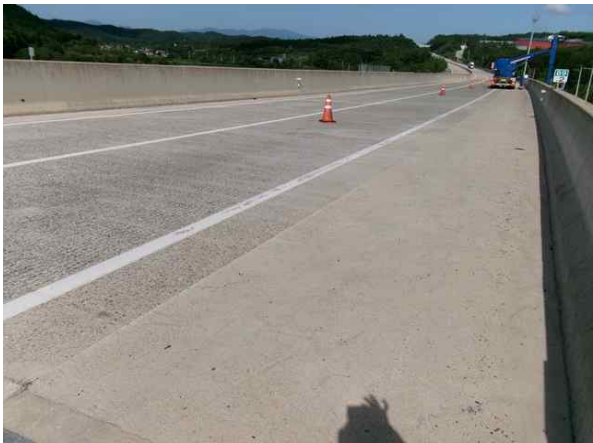
| 손상현황 | • S4 망상균열(30.0m×3.0m) | 손상현황 | • S4 재료분리(30.0m×7.0m) |
| 원 인 | • 공용중 열화 | 원 인 | • 공용중 열화 |

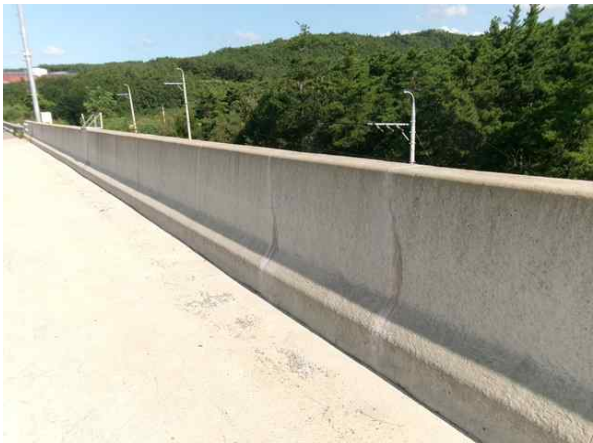
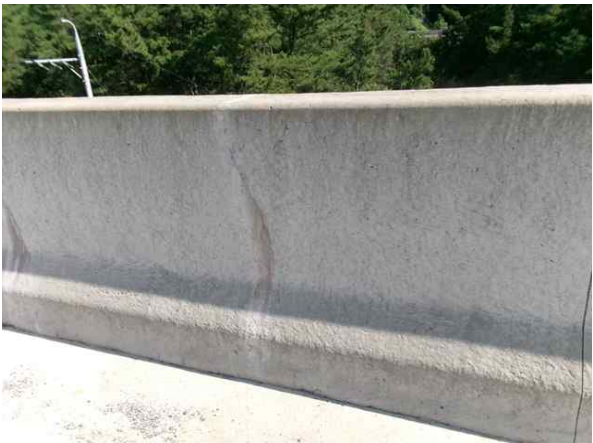
| 손상현황 | • S1 균열부 백태 (0.2m×1.5m) | 손상현황 | • S1 균열부 백태 (0.2m×1.5m) |
| 원 인 | • 외부 우수유입 | 원 인 | • 외부 우수유입 |

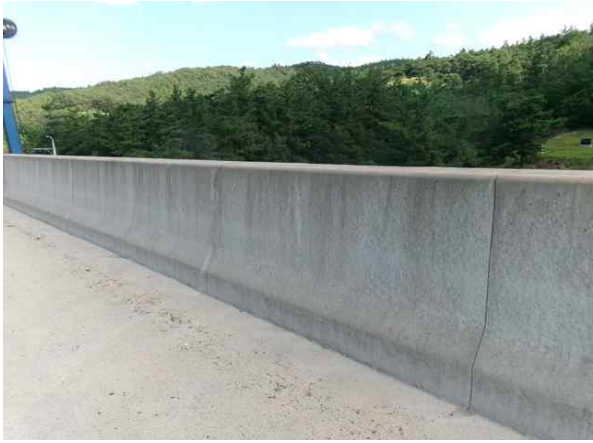
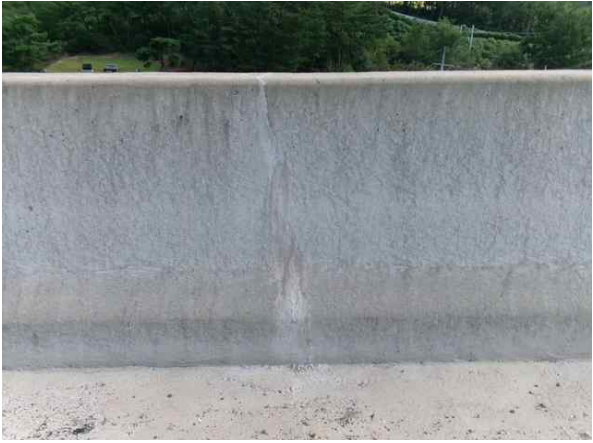
| 손상현황 | • S3 균열부 백태 (0.2m×1.5m) | 손상현황 | • S3 균열부 백태 (0.2m×1.5m) |
| 원 인 | • 외부 우수유입 | 원 인 | • 외부 우수유입 |

| 조치방안 | • 표면처리 | 조치방안 | • 표면처리 |

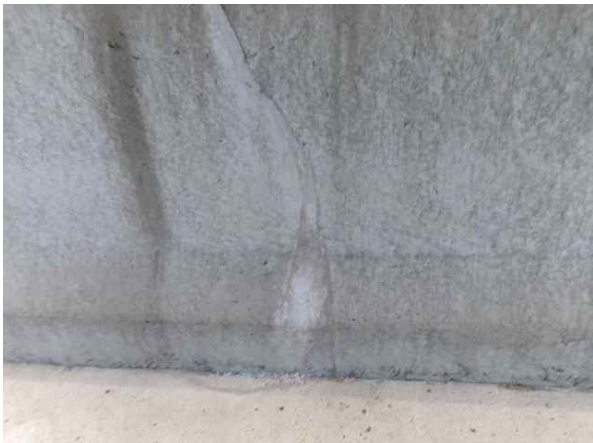
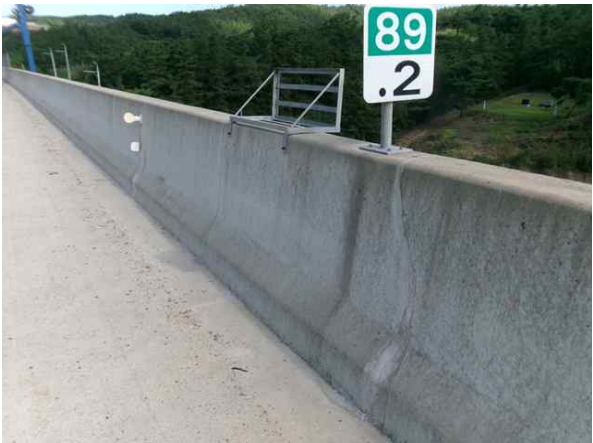
| 손상현황 | • S4 균열부 백태 (0.2m×1.5m) | 손상현황 | • S4 균열부 백태 (0.2m×1.5m) |
| 원 인 | • 외부 우수유입 | 원 인 | • 외부 우수유입 |

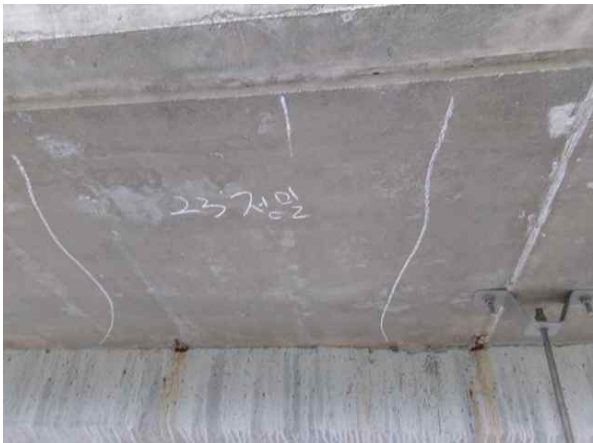
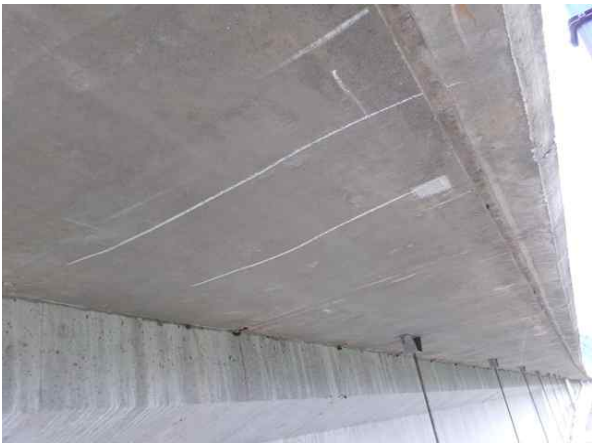
| 손상현황 | • S1 균열(0.1mm/1.0m) | 손상현황 | • S1 균열(0.1mm/1.0m) |
| 원 인 | • 건조수축, 공용중 열화 등 | 원 인 | • 건조수축, 공용중 열화 등 |

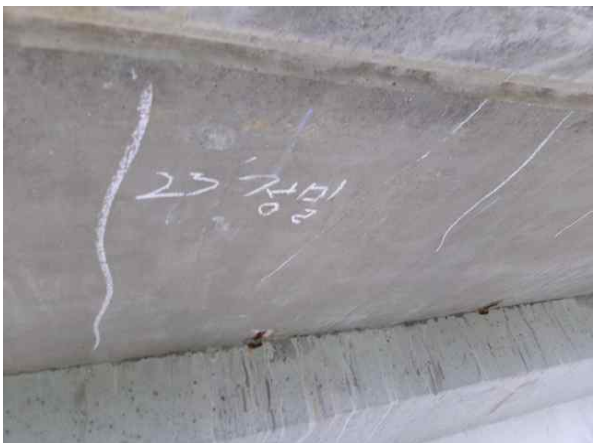
| 손상현황 | • S4 균열(0.1mm/1.0m) | 손상현황 | • - |
| 원 인 | • 건조수축, 공용중 열화 등 | 원 인 | • - |

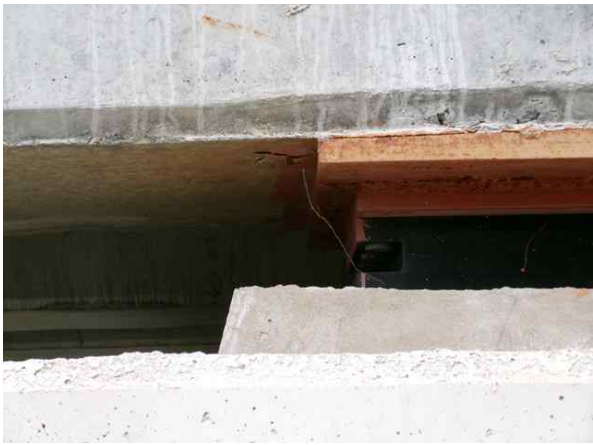
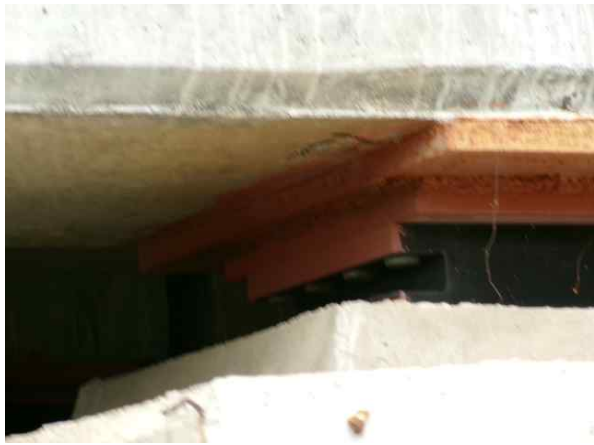
| 손상현황 | • S1-G5 들뜸(0.1m×0.1m) | 손상현황 | • S1-G5 들뜸(0.1m×0.1m) |
| 원 인 | • 시공미흡, 다짐미흡 등 | 원 인 | • 시공미흡, 다짐미흡 등 |

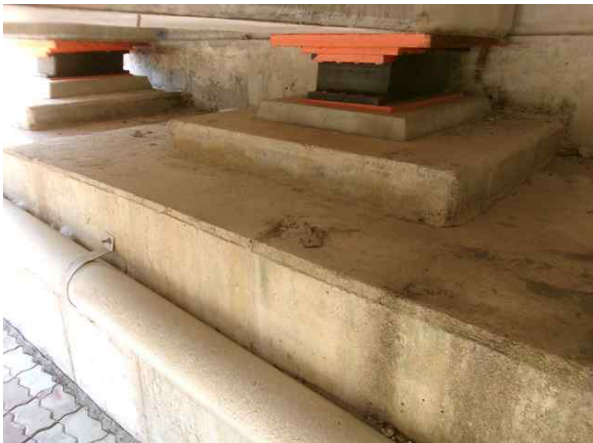
| 손상현황 | • A1 박락 (0.1m×0.2m) | 손상현황 | • A1 백태 (0.1m×0.2m) |
| 원 인 | • 외부 충격 | 원 인 | • 외부 우수유입 |

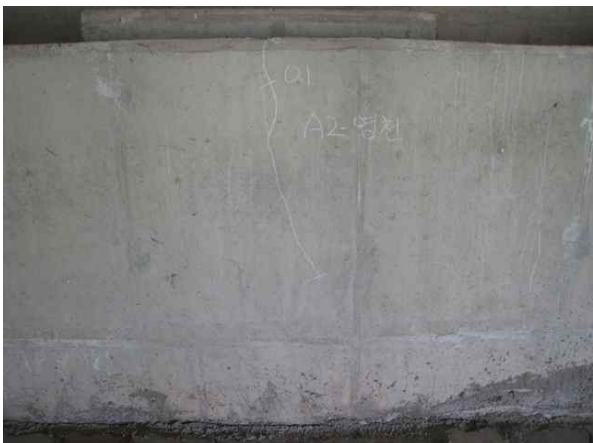
| 손상현황 | • A2 균열 (0.1mm/0.5m) | 손상현황 | • A2 망상균열 (2.0m×2.0m) |
| 원 인 | • 건조수축, 공용중 열화 등 | 원 인 | • 건조수축, 공용중 열화 등 |

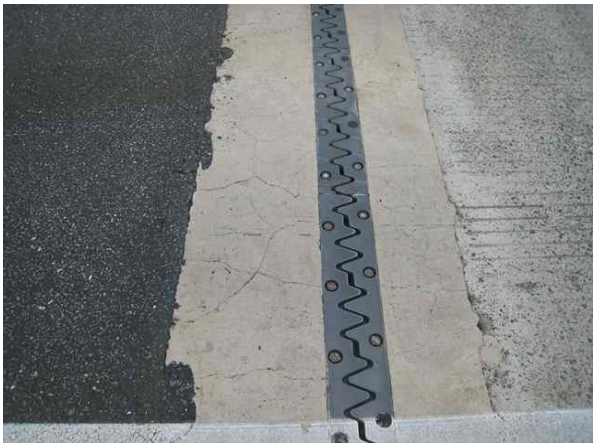
| 손상현황 | • A1 후타재 망상균열 (0.8m×2.0m) | 손상현황 | • A2 유간 토사퇴적 (0.5m) |
| 원 인 | • 초기 건조수축 등 | 원 인 | • 공용중 열화 |

| 조치방안 | • 표면처리 | 조치방안 | • 주의관찰 |

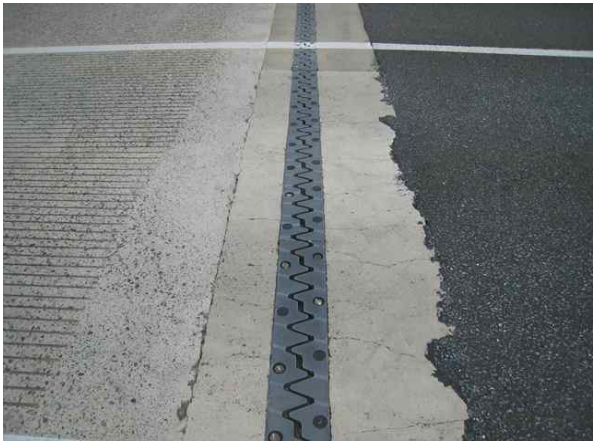
| 손상현황 | • A2 후타재 균열 (0.1mm) | 손상현황 | • - |
| 원 인 | • 초기 건조수축 등 | 원 인 | • - |

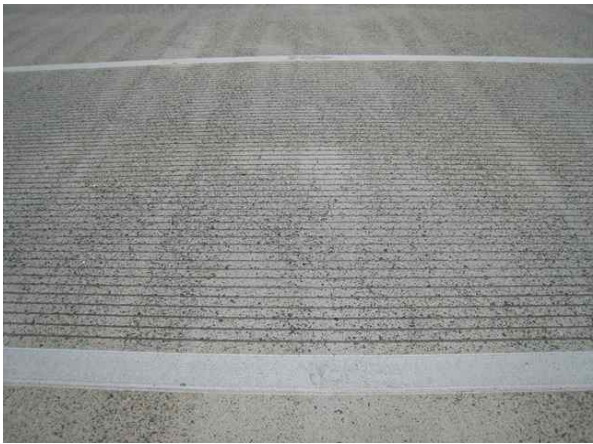
| 손상현황 | • S4 포장 균열(3.0m) | 손상현황 | • — |
| 원 인 | • 건조수축, 공용중 열화 | 원 인 | • — |
