## 30. 내포교

### 30.1 시설물의 개요

본 시설물은 경상북도 영천시 북안면 내포리(상주영천고속도로 93.083~93.203km)에 위치한 교량으로서 총 연장 180.0m, 폭 24.5m, 왕복 4차로로 시공되어 있다.

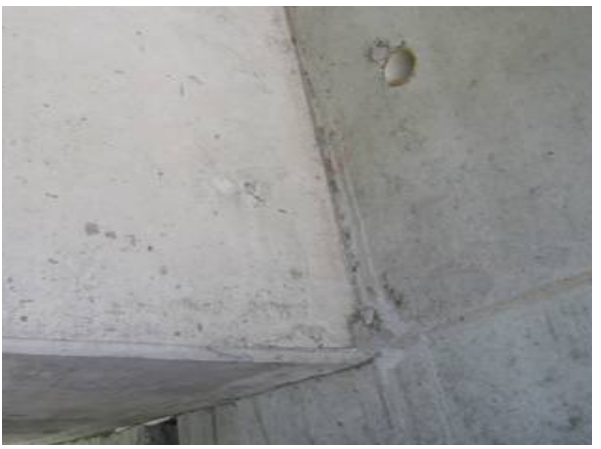
| 손상현황 | • S2 박리 (0.2m×0.2m) | 손상현황 | • S2 박리 (0.2m×0.2m) |
| 원 인 | • 시공미흡, 마감시 외부충격 | 원 인 | • 시공미흡, 마감시 외부충격 |

| 조치방안 | • 단면보수 | 조치방안 | • 단면보수 |

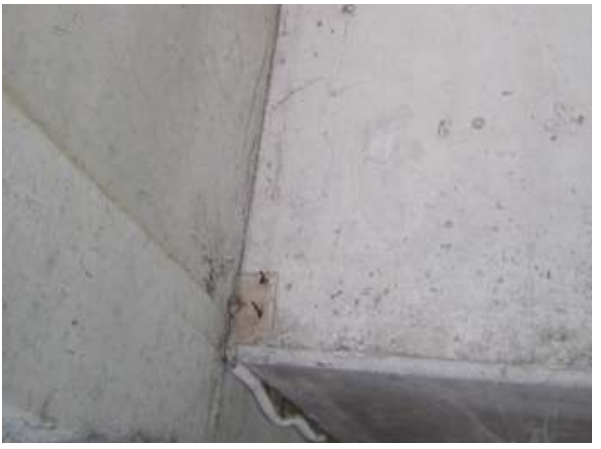
| 손상현황 | • S2 박리 (0.2m×0.6m) | 손상현황 | • S2 박리 (0.2m×0.6m) |
| 원 인 | • 시공미흡, 마감시 외부충격 | 원 인 | • 시공미흡, 마감시 외부충격 |

| 조치방안 | • 단면보수 | 조치방안 | • 단면보수 |

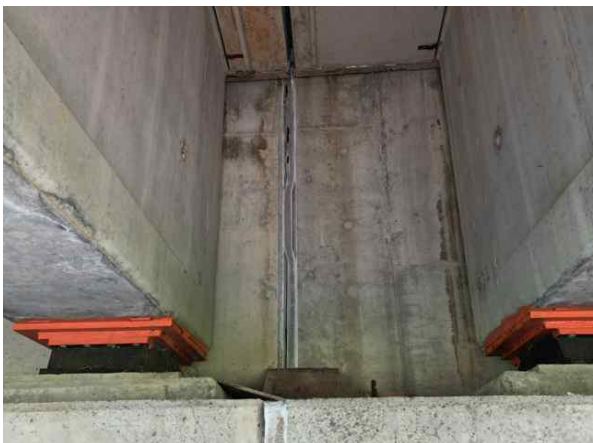
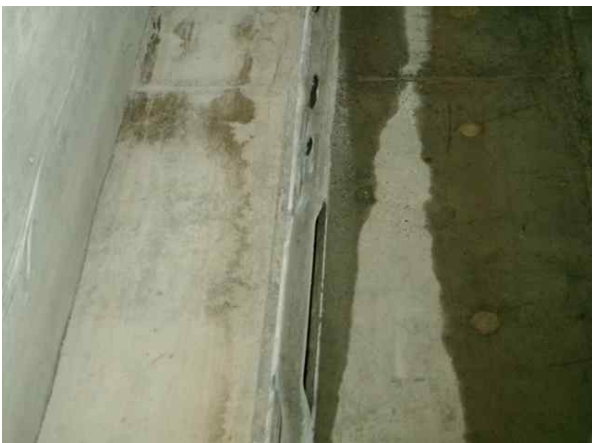
| 손상현황 | • A1 실란트 손상(L=2.0m) | 손상현황 | • A1 실란트 손상(L=2.0m) |
| 원 인 | • 공용기간 증가, 시공초기 침하 등 | 원 인 | • 공용기간 증가, 시공초기 침하 등 |

| 조치방안 | • 실란트 재시공 | 조치방안 | • 실란트 재시공 |

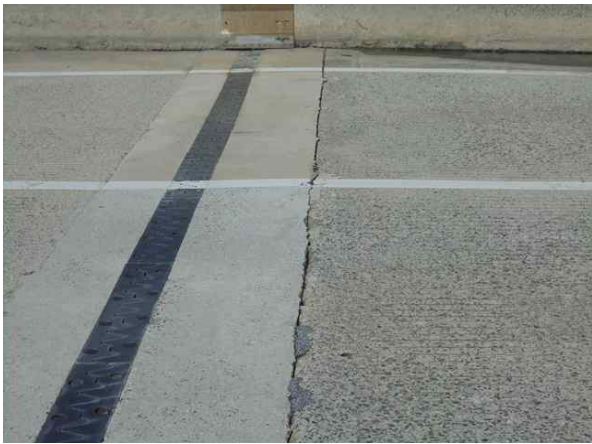
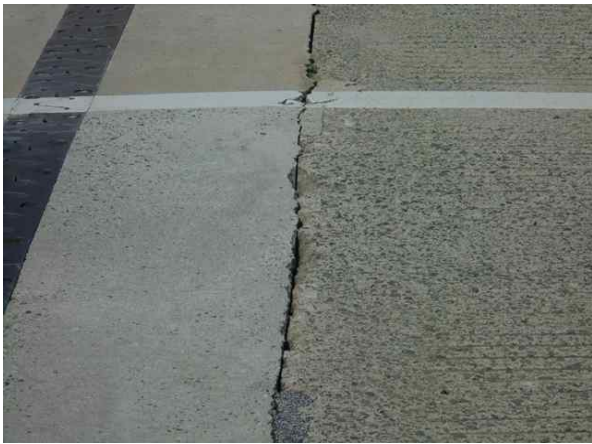
| 손상현황 | • A1 후타재 박락(0.1m×2.0m) | 손상현황 | • A1 후타재 박락(0.1m×2.0m) |
| 원 인 | • 장기공용, 차량운하중, 외부충격 등 | 원 인 | • 장기공용, 차량운하중, 외부충격 등 |

- 신축이음에 발생한 후타재 균열, 후타재 박락의 손상은 장기공용, 건조수축, 차량 통행하중 및 외부충격 등으로 인한 손상으로 유추되며, 점검시기에 차량의 통행에 영향을 미칠만한 손상은 아니나 내구성 확보 차원의 표면처리, 단면보수 등의 보수를 실시하는 것이 바람직하다.

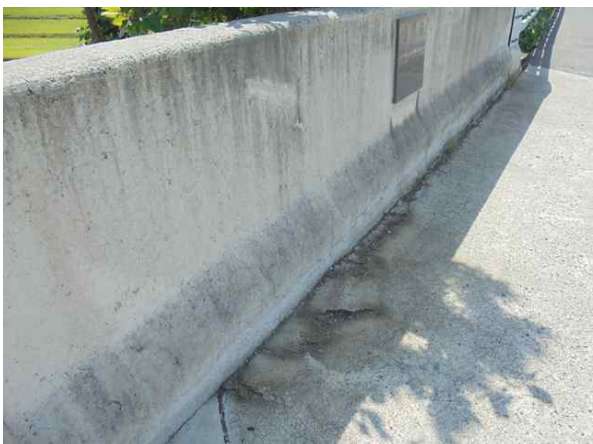
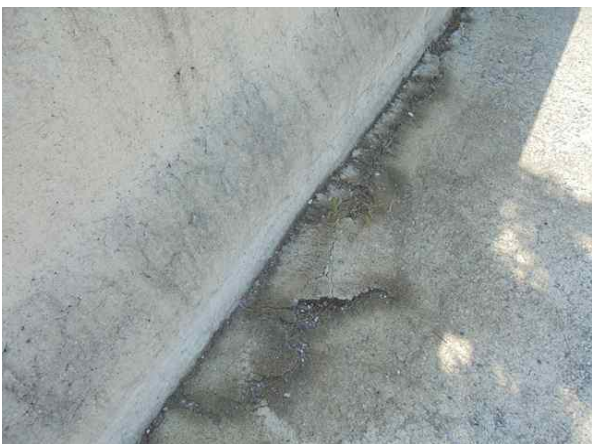
| 손상현황 | • S2 접속도로 파손(0.2m×2.0m) | 손상현황 | • S2 접속도로 파손(0.2m×2.0m) |
| 원 인 | • 장기공용, 중차량 반복통행 등 | 원 인 | • 장기공용, 중차량 반복통행 등 |

| 조치방안 | • 단면보수 | 조치방안 | • 단면보수 |

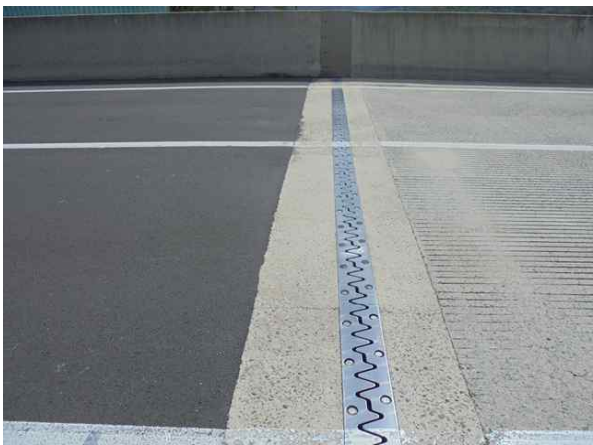
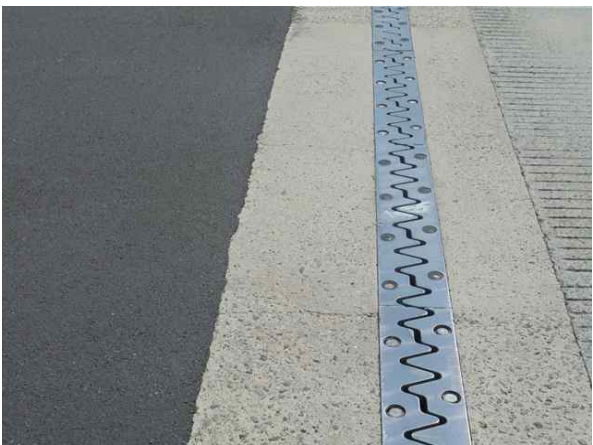
| 손상현황 | • A1 후타재 균열(0.2mm/0.5m) | 손상현황 | • A1 후타재 균열(0.2mm/0.5m) |
| 원 인 | • 장기공용, 열화, 건조수축 등 | 원 인 | • 장기공용, 열화, 건조수축 등 |

| 조치방안 | • 표면처리 | 조치방안 | • 표면처리 |

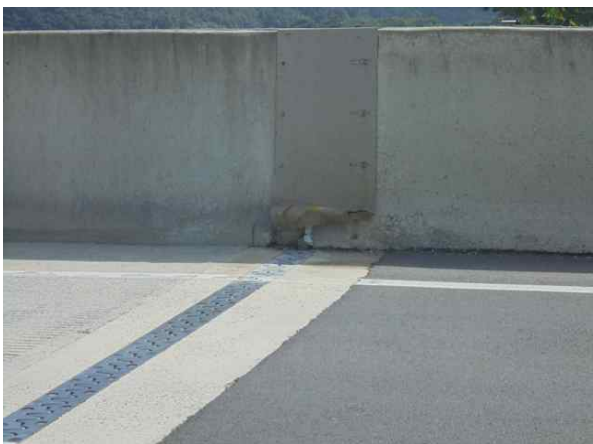
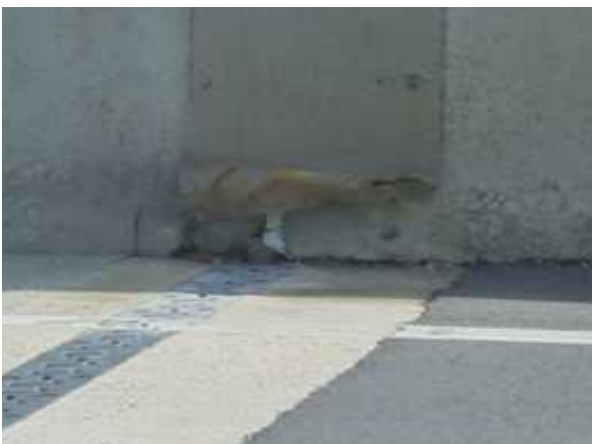
| 손상현황 | • A2 차수판 변형(1EA) | 손상현황 | • A2 차수판 변형(1EA) |
| 원 인 | • 장기공용, 차량윤하중, 외부충격 등 | 원 인 | • 장기공용, 차량윤하중, 외부충격 등 |

| 조치방안 | • 정비 | 조치방안 | • 정비 |
