## 라. 교대

- 가호교 교대는 역T형으로 시공되어있으며, 기초는 말뚝기초로 시공되어있다. 교대에 대한 외관조사는 도보를 이용한 근접조사를 실시하였다.

본 시설물은 경상북도 대구광역시 군위군 부계면 가호리(상주영천고속도로 52.911~53.044km)에 위치한 교량으로서 총 연장 132.5m, 폭 24.5m, 왕복 4차로로, 2017년도에 준공되어 약 6년간 공용중인 교량 구조물이며, 시공자료 분석을 포함, 현장외관조사 및 시험, 상태평가 등을 통한 종합결론을 요약하면 다음과 같다.

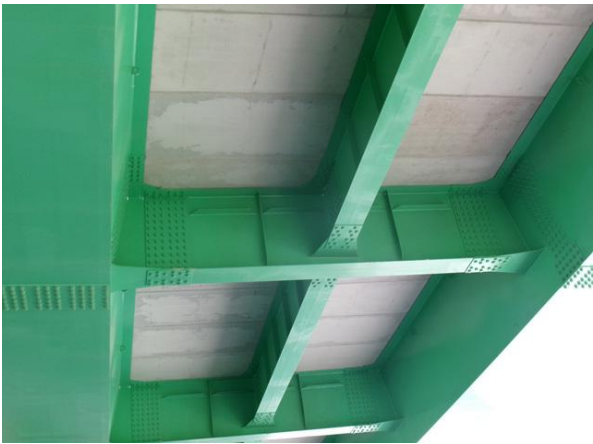
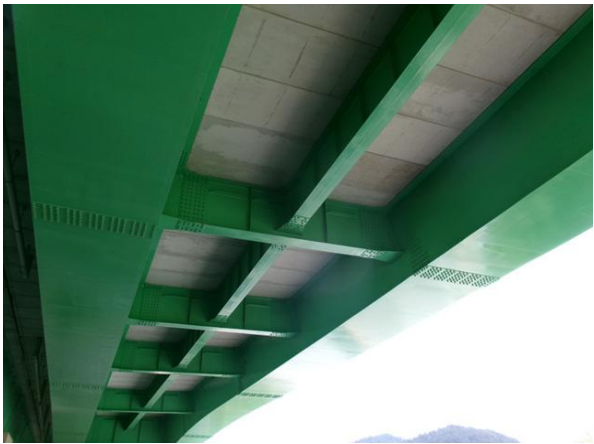
【사진 19.3.32】 가로보 및 세로보 손상현황

| 손상현황 | • 가로보 상태양호 | 손상현황 | • 세로보 상태양호 |

- 가로보 및 세로보는 현재 손상이 없는 양호한 상태이며, 주기적인 점검을 통한 손상의 신규 발생 여부 확인 등의 유지관리가 요구된다.

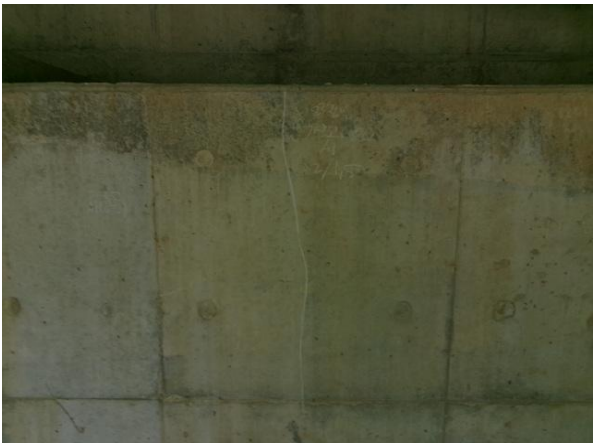
【사진 19.3.34】 교대 손상현황

| 손상현황 | • A2 균열(0.2mm/1.5m) | 손상현황 | • A2 누수흔적(6.0m×4.0m) |
| 원 인 | • 건조수축, 거푸집 조기탈거 등 | 원 인 | • 신축이음 하부 누수, 마감불량 |

| 조치방안 | • 표면처리 | 조치방안 | • 표면처리 |

- 교대에 발생한 균열은 건조수축, 온도변화, 거푸집 조기탈형 등의 복합적인 원인에 의한 비 구조적 균열로서 표면처리를 실시하여 내구성을 확보가 바람직할 것으로 판단된다.
- 교대에 신축이음을 통한 우수유입으로 인한 누수흔적이 확인되었고, 손상부는 진전시 시설물의 내구성 확보 차원의 신축이음과 연계한 표면처리 보수가 필요하다고 판단된다.

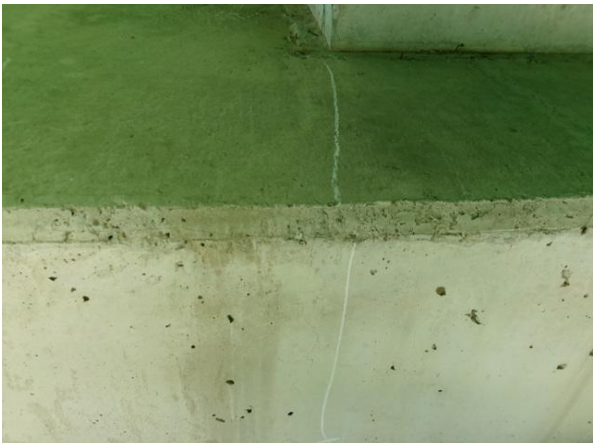
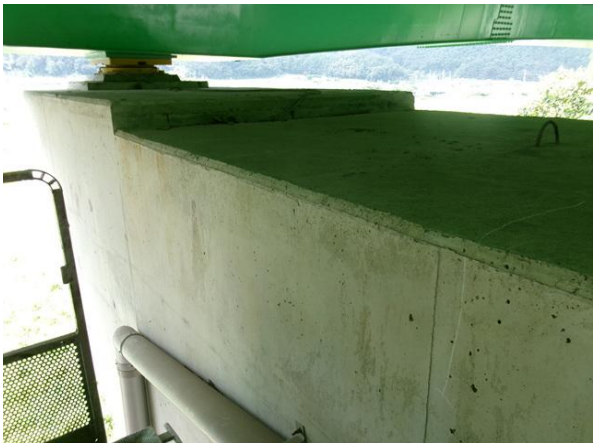
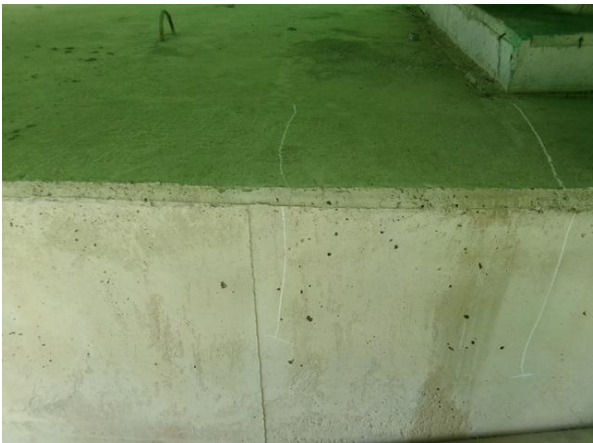
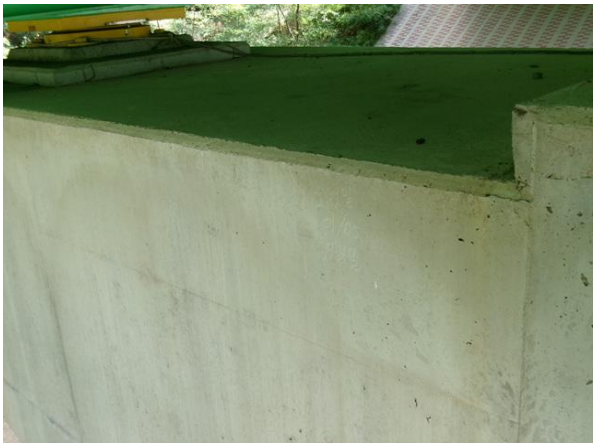
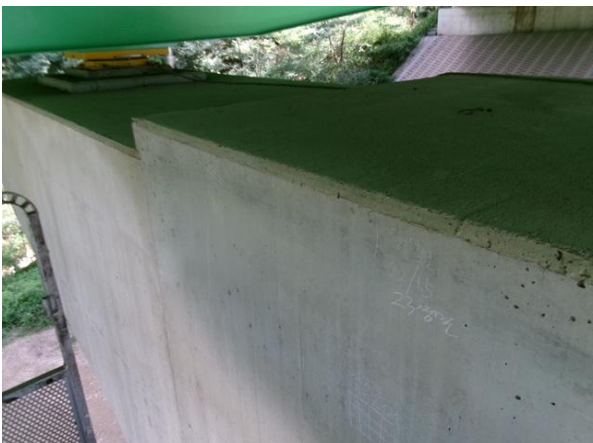
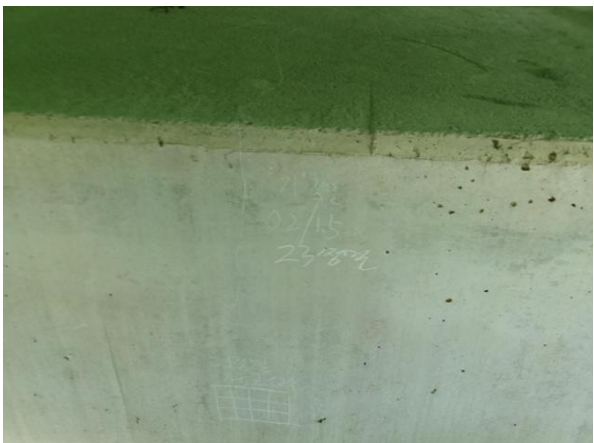
【사진 19.3.36】 교각 손상현황

| 손상현황 | • P1 균열(0.2mm/0.5m*5EA) | 손상현황 | • P1 균열(0.2mm/1.5m*12EA) |
| 원 인 | • 건조수축, 거푸집 조기탈거 등 | 원 인 | • 건조수축, 거푸집 조기탈거 등 |
| 손상현황 | • P1 균열(0.2mm/1.5m*12EA) | 손상현황 | • P2 균열(0.1mm/0.5m) |
| 손상현황 | • P2 균열(0.2mm/1.5m*4EA) | 손상현황 | • P2 균열(0.2mm/1.5m*4EA) |

| 조치방안 | • 표면처리 | 조치방안 | • 표면처리 |

- 교각 코핑부에 발생한 균열은 건조수축, 온도변화, 거푸집 조기탈형 등의 복합적인 원인에 의한 비구조적 소수의 미세균열로서 내구성 확보 차원의 표면보수를 실시하는 것이 바람직할 것으로 판단된다.

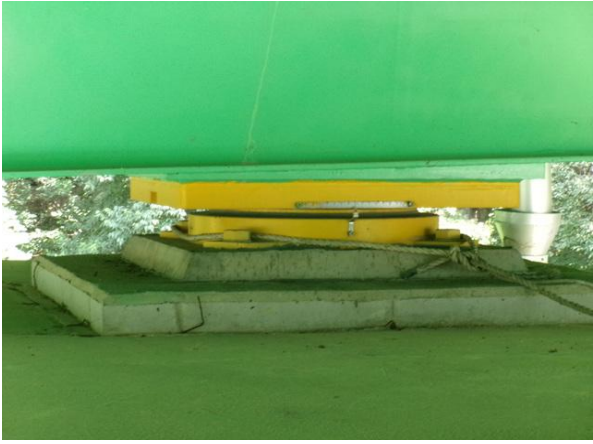
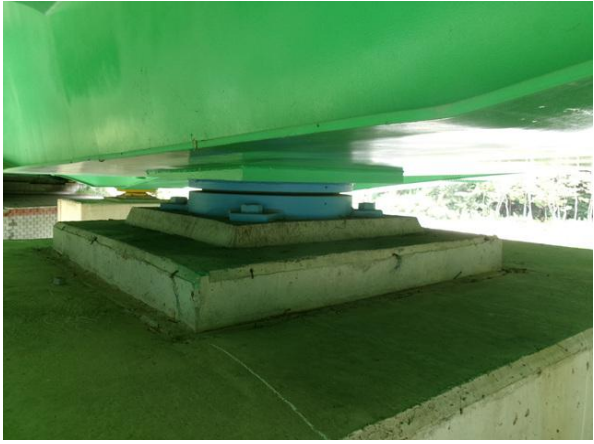
【사진 19.3.38】 교량받침 손상현황

| 손상현황 | • 교량받침 상태양호 | 손상현황 | • 교량받침 상태양호 |

- 교량받침의 외관조사 결과, 손상이 없는 양호한 상태로 확인되었으며, 교량받침은 주기적인 점검을 통한 손상의 발생여부 확인 등의 유지관리가 필요할 것으로 사료된다.

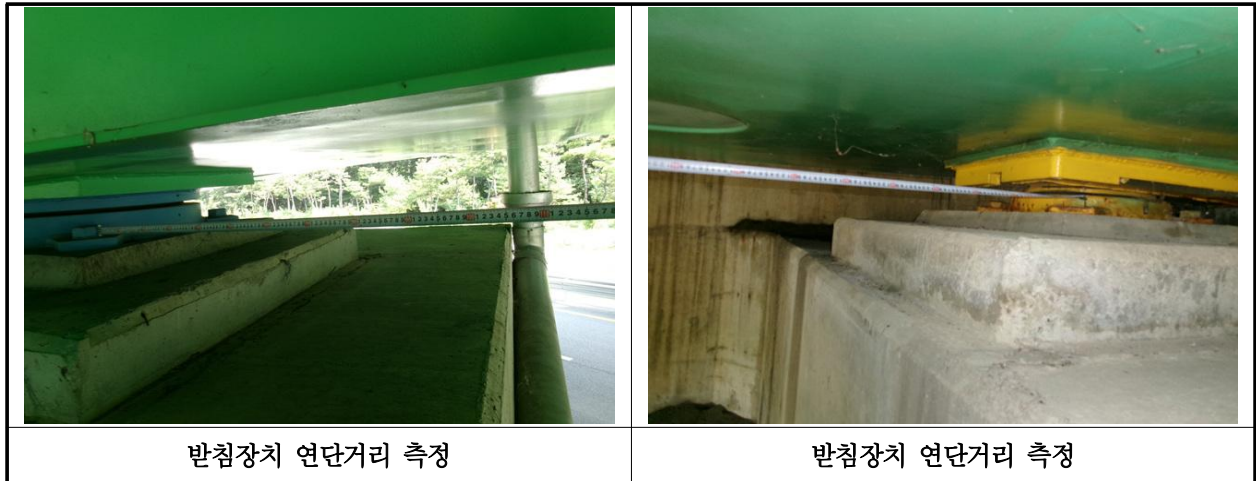
- 연단거리 측정 결과, 전 개소 모두 실측 연단거리가 계산 연단거리를 상회하고 있는 것으로 측정되어 설계기준을 만족하고 있는 것으로 검토되었다.

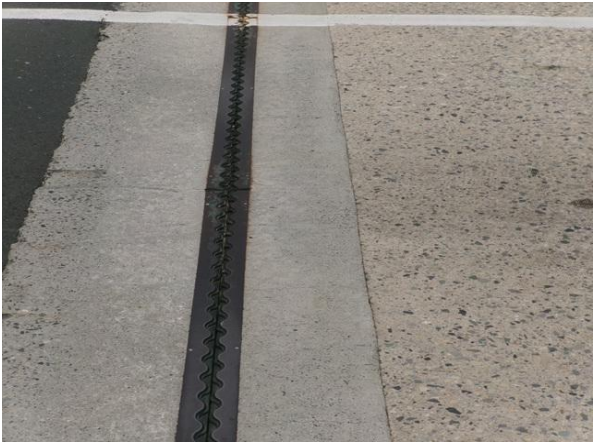
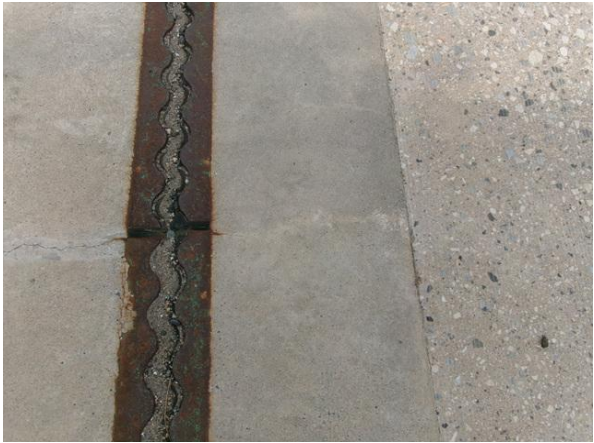
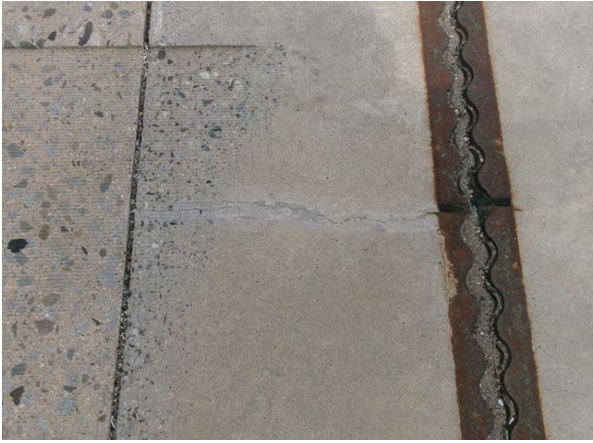
【사진 19.3.42】 신축이음 손상현황

| 손상현황 | • A1 후타재 균열 (0.2mm/0.3m*7EA) | 손상현황 | • A1 후타재 균열 (0.2mm/0.3m*7EA) |
| 원 인 | • 건조수축, 거푸집 조기탈거 등 | 원 인 | • 건조수축, 거푸집 조기탈거 등 |
| 손상현황 | • A1 후타재 균열 (0.2mm/0.5m*5EA) | 손상현황 | • A2 이물질퇴적 (L=2.0m) |
| 원 인 | • 건조수축, 거푸집 조기탈거 등 | 원 인 | • 공용기간증가, 우수유입 |

| 조치방안 | • 표면처리 | 조치방안 | • 표면처리 |
| 조치방안 | • 표면처리 | 조치방안 | • 정비 |

- 신축이음에 발생한 후타재 균열(0.3mm미만)은 차량 통행하중 및 충격, 콘크리트 열화 등으로 인한 손상으로 판단되며, 표면처리를 실시하는 유지관리가 필요하다.
- 신축이음 본체 부식의 경우열화, 차량 통행하중 및 충격 등으로 인한 손상으로 내구성 확보를 위한 재도장 등의 보수를 실시하고 주기점검을 통한 재손상 발생여부를 파악하는 유지관리가 필요하다.

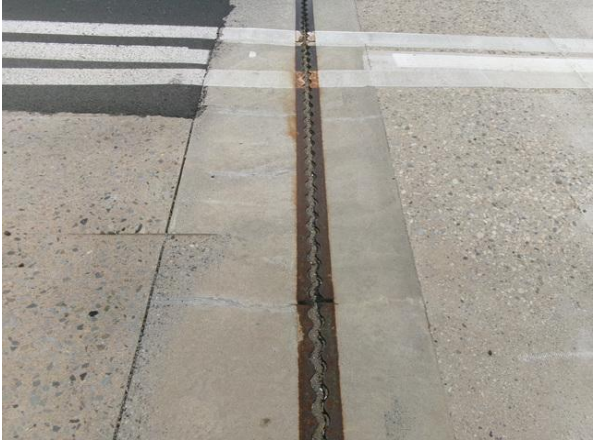
| 손상현황 | • A1 본체 부식 (L=10.0m) | 손상현황 | • A2 차수판볼트탈락 보수현황 |
| 원 인 | • 공용기간증가, 우수유입 | 원 인 | • 상태양호 |

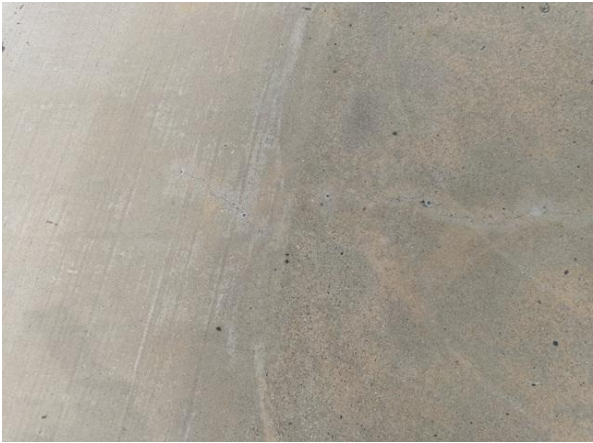
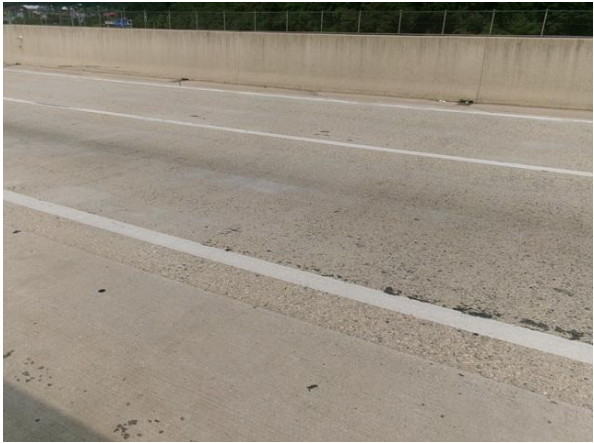
【사진 19.3.45】 교면포장 손상현황

| 손상현황 | • S2 포장 균열(L=3.0m) | 손상현황 | • S1 망상균열(10.0m×3.0m) |
| 원 인 | • 건조수축, 장기공용, 차량윤하중 | 원 인 | • 건조수축, 장기공용, 차량윤하중 |

- 교면포장에 발생한 포장 균열, 포장 망상균열의 경우건조수축, 온도변화, 거푸집 조기탈형 등의 복합적인 원인에 의한 손상으로 내구성 확보 차원의 표면처리를 실시하고, 주기적인 점검을 통한 보수부 채손상, 신규손상 발생 등의 여부를 확인하는 등의 유지관리가 필요하다고 판단된다.

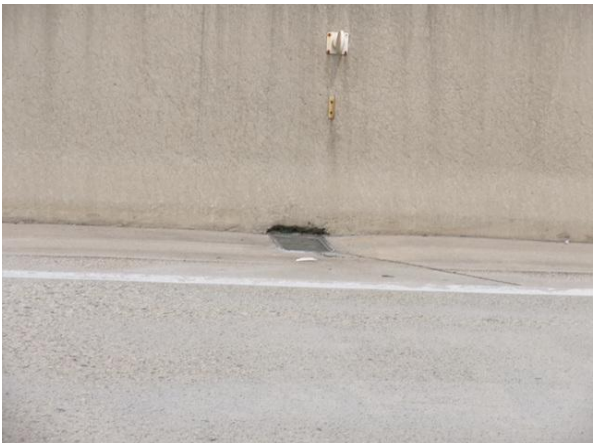
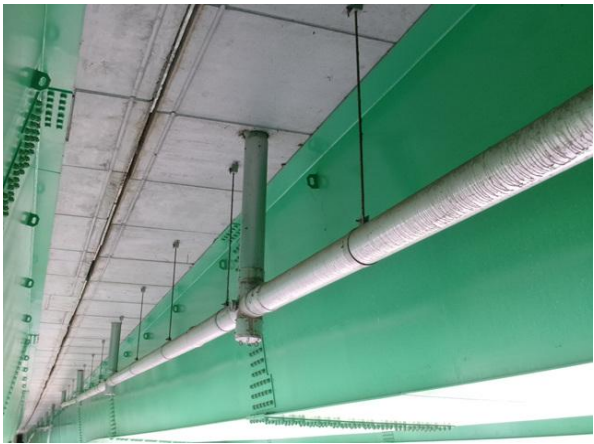
【사진 19.3.47】 배수시설 손상현황

| 손상현황 | • 배수구 상태양호 | 손상현황 | • 배수관 상태양호 |

- 배수구는 현재 양호한 상태이며, 공용기간 경과 및 추량통행에 의한 비산물퇴적 등의 원인으로 이물질퇴적, 그로인한 체수, 배수관 부식 등의 손상이 발생할 수 있으므로, 주기적인 정비 를 통한 유지관리가 필요하다.

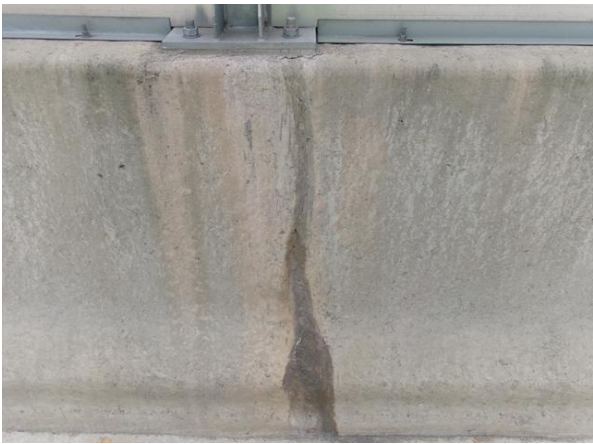
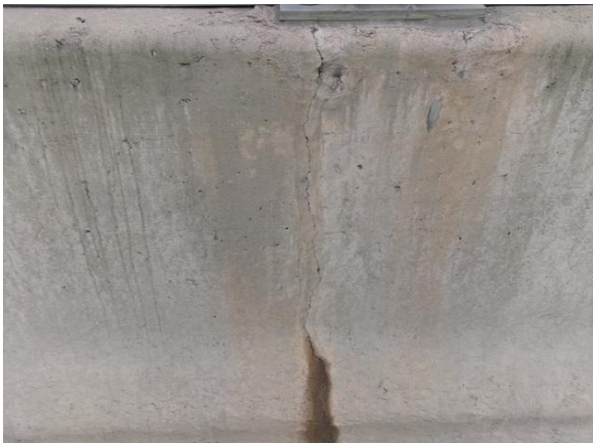
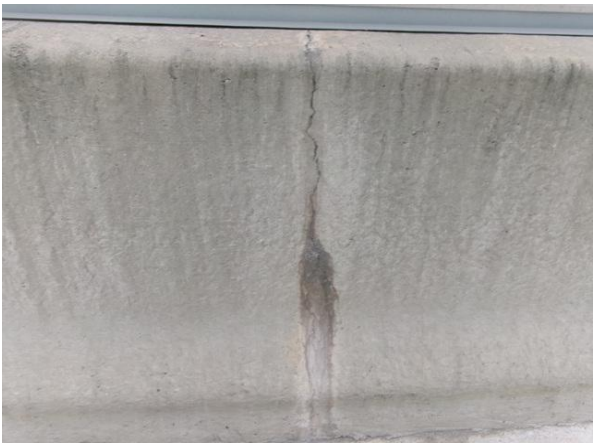
【사진 19.3.49】 방호벽 및 중앙분리대 손상현황

| 손상현황 | • S2 균열(0.2mm/1.0m) | 손상현황 | • S3 균열(0.2mm/1.5m*4EA) |
| 원 인 | • 건조수축, 거푸집 조기탈거 등 | 원 인 | • 건조수축, 거푸집 조기탈거 등 |
| 손상현황 | • S3 균열부백태(0.2m×1.0m) | 손상현황 | • S1 접속부 단차(L=1.5m) |
| 원 인 | • 건조수축, 거푸집 조기탈거 등 | 원 인 | • 시공미흡, 침하 등 |

| 조치방안 | • 표면처리 | 조치방안 | • 표면처리 |
| 조치방안 | • 표면처리 | 조치방안 | • 주의관찰 |

- 방호벽에 발생한 균열(0.3mm미만), 균열부백태는 건조수축, 온도변화, 거푸집 조기탈형, 습기 흡착 등의 복합적인 원인에 의한 비구조적 소수의 미세균열로서 표면보수, 표면처리 등의 보수를 실시하여 내구성을 확보가 바람직할 것으로 판단된다.
- 또한, 발생한 접속부 단차, 접속부 파손의 경우 시공초기 지반안정화 시기에 접속부 침하 등의 원인으로 추정되며 주기적인 점검을 통한 손상의 진전여부 확인 후 단면보수 등의 적절한 조치가 필요할 것으로 판단된다.

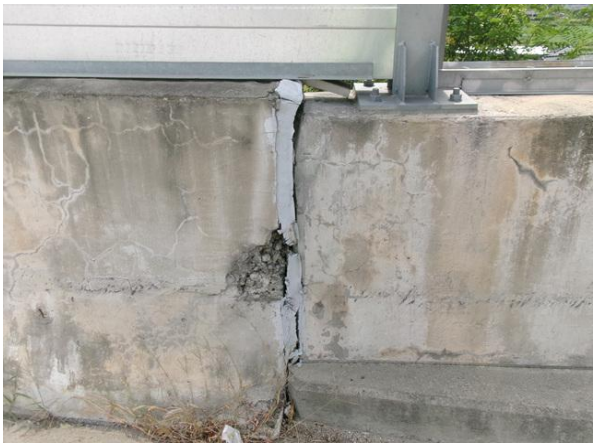
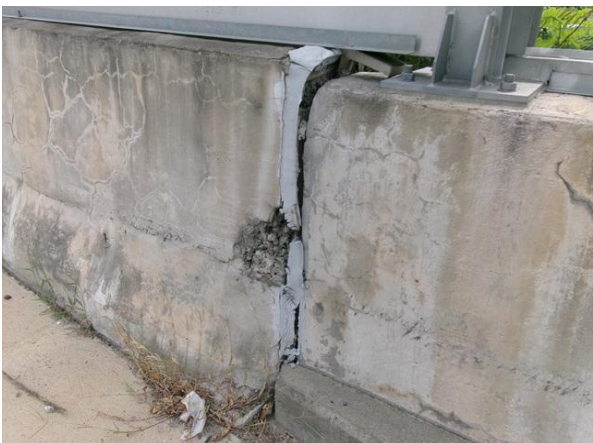
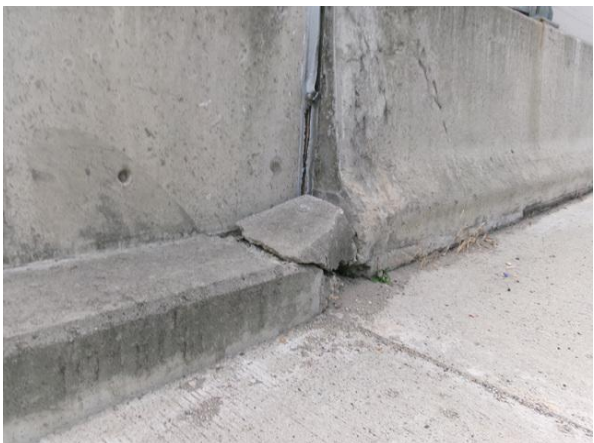
| 손상현황 | • S1 접속부 파손(0.3m×0.3m) | 손상현황 | • S3 접속부 연석 파손(0.5m×0.5m) |
| 원 인 | • 외부충격 등 | 원 인 | • 외부충격 등 |
