## 37. 단포교

## 37.1 상주방향

## 37.2 영천방향

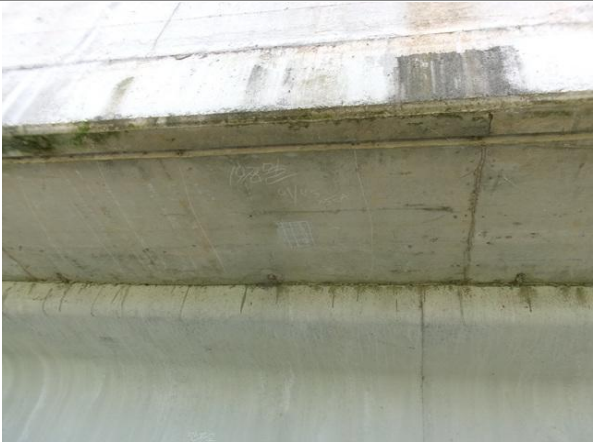
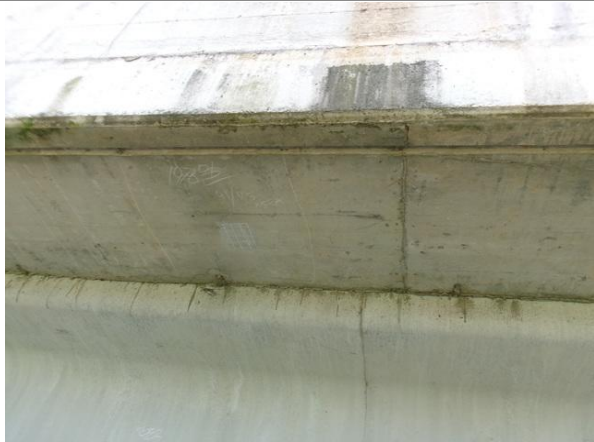
| 손상현황 | • S3 균열(0.1mm/0.5m) | 손상현황 | • S3 균열(0.1mm/0.5m) |
| 원 인 | • 건조수축, 공용중 열화 등 | 원 인 | • 건조수축, 공용중 열화 등 |

| 조치방안 | • 표면보수 | 조치방안 | • 표면보수 |

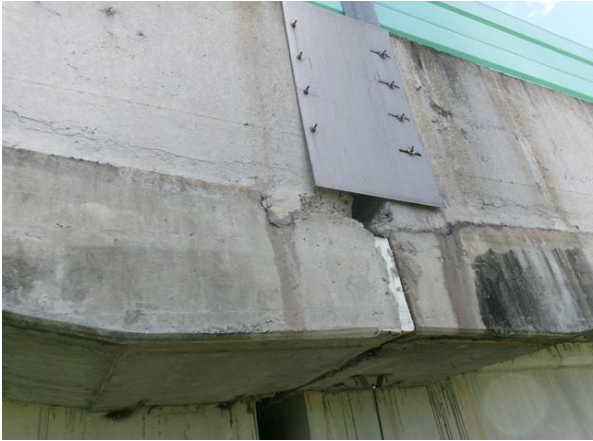
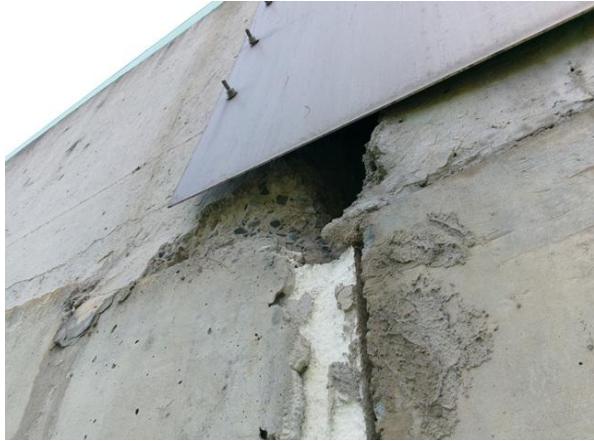
| 손상현황 | • S3 박락(0.2m×0.3m) | 손상현황 | • S3 박락(0.2m×0.3m) |
| 원 인 | • 외부충격 | 원 인 | • 외부충격 |

| 조치방안 | • 단면보수 | 조치방안 | • 단면보수 |

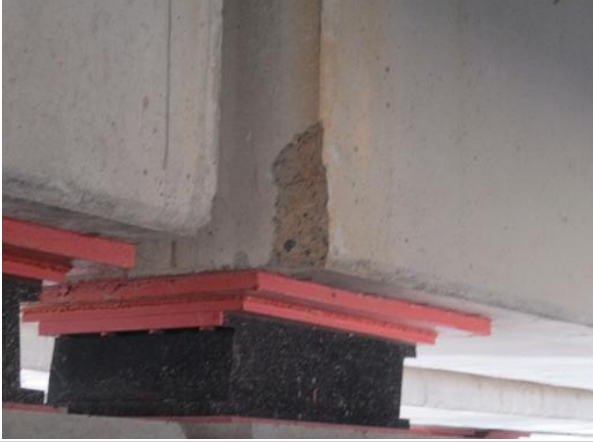
| 손상현황 | • S2 박락(0.3m×0.5m) | 손상현황 | • S2 박락 및 철근노출(0.3m×0.2m) |
| 원 인 | • 외부 충격 | 원 인 | • 다짐미흡, 피복부족 |

| 조치방안 | • 단면보수 | 조치방안 | • 단면보수+방청 |

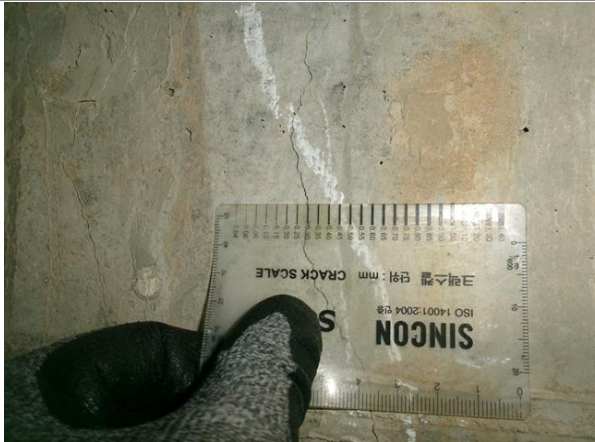
| <b>손상현황</b> • A1 균열(0.3mm/2.0m) | <b>손상현황</b> • P2 폐콘크리트 퇴적(1.0m×1.0m) |
| <b>원 인</b> • 건조수축, 공용중 열화 등 | <b>원 인</b> • 시공후 정리미흡 |

| <b>조치방안</b> • 표면보수 | <b>조치방안</b> • 정비 |

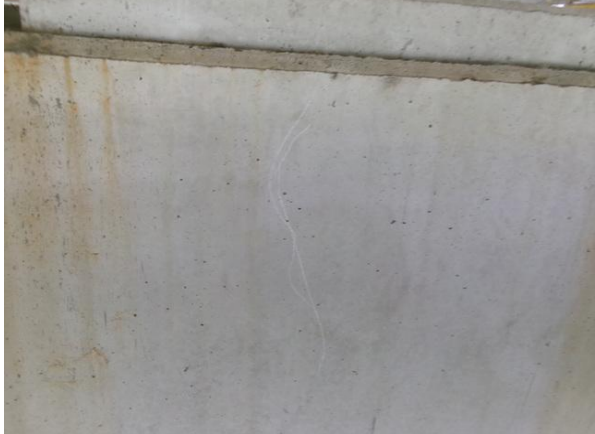
| <b>손상현황</b> • P1 코핑부 균열(0.1mm/0.5m) | <b>손상현황</b> • P2 코핑부 망상균열(1.0m×5.0m) |
| <b>원 인</b> • 초기 건조수축 등 | <b>원 인</b> • 초기 건조수축 등 |

| <b>조치방안</b> • 표면처리 | <b>조치방안</b> • 표면처리 |

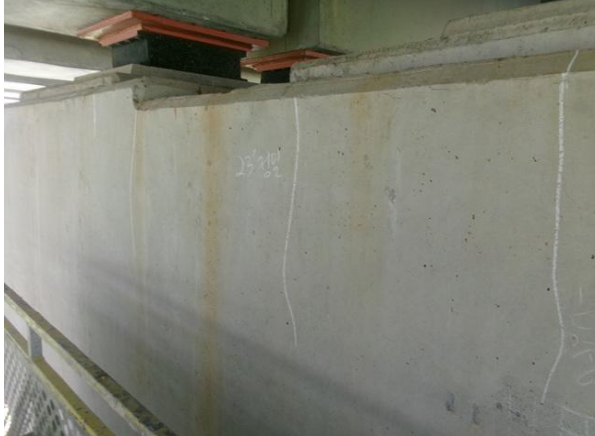
| <b>손상현황</b> • P2 코핑부 균열(0.2mm/0.5m) | <b>손상현황</b> • P2 코핑부 망상균열(10.0m×1.5m) |
| <b>원 인</b> • 초기 건조수축 등 | <b>원 인</b> • 초기 건조수축 등 |

| <b>조치방안</b> • 표면처리 | <b>조치방안</b> • 표면처리 |

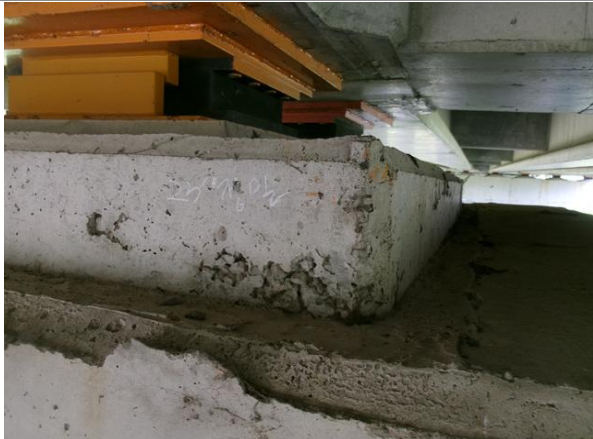
| <p>손상현황 • P3-Sh10 재료분리 (0.1m×0.2m)</p> | <p>손상현황 • A1 후타재 균열(0.2mm)</p> |
| <p>원 인 • 다짐미흡, 거푸집 조기탈형 등</p> | <p>원 인 • 초기 건조수축 등</p> |

| <p>조치방안 • 단면보수</p> | <p>조치방안 • 표면처리</p> |

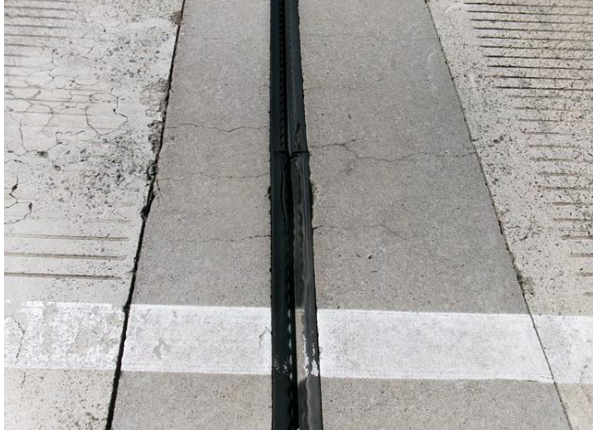
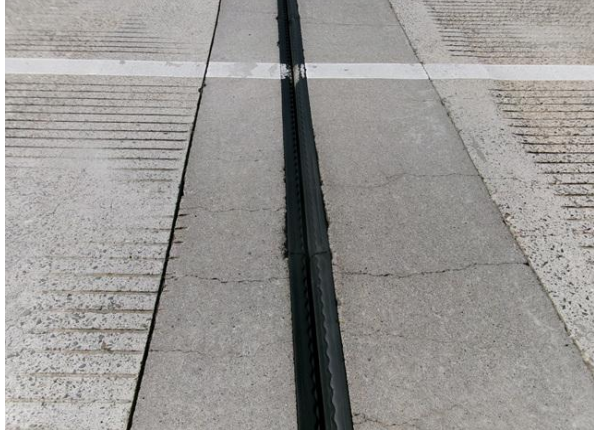
| <p>손상현황 • A1 고무재 파손(1.0m)</p> | <p>손상현황 • A1 고무재 파손(1.0m)</p> |
| <p>원 인 • 공용중 열화</p> | <p>원 인 • 공용중 열화</p> |

| <p>조치방안 • 주의관찰</p> | <p>조치방안 • 주의관찰</p> |

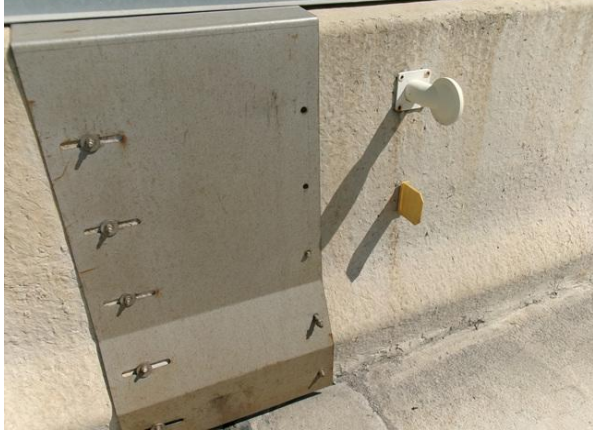
| <p>손상현황 • A1 차수판 앵커탈락(3EA)</p> | <p>손상현황 • A1 후타재 박락(0.1m×7.0m)</p> |
| <p>원 인 • 공용중 열화</p> | <p>원 인 • 중차량, 공용중 열화 등</p> |

| <p>조치방안 • 정비</p> | <p>조치방안 • 표면처리</p> |

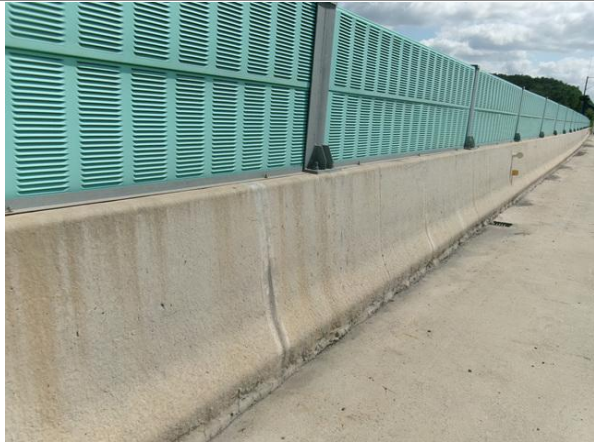
| 손상현황 | • 배수시설 상태양호 | 손상현황 | • S3 균열부 백태(0.2m×1.0m) |
| 원 인 | • - | 원 인 | • 외부 우수유입 |

| 조치방안 | • - | 조치방안 | • 표면처리 |

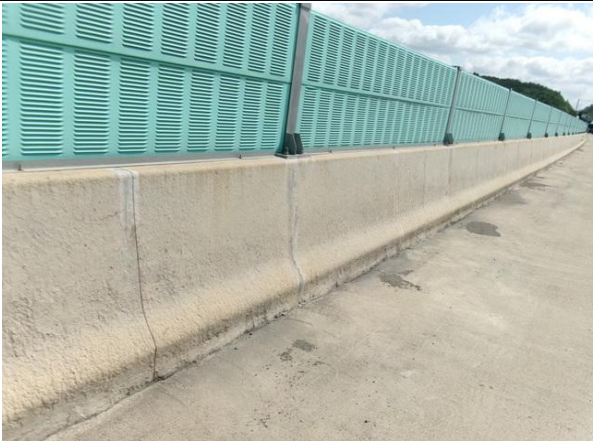
| 손상현황 | • S1 균열부 백태(0.2m×1.0m) | 손상현황 | • S1 중분대 균열부 백태(0.2m×1.0m) |
| 원 인 | • 외부 우수유입 | 원 인 | • 외부 우수유입 |

| 조치방안 | • 표면처리 | 조치방안 | • 표면처리 |

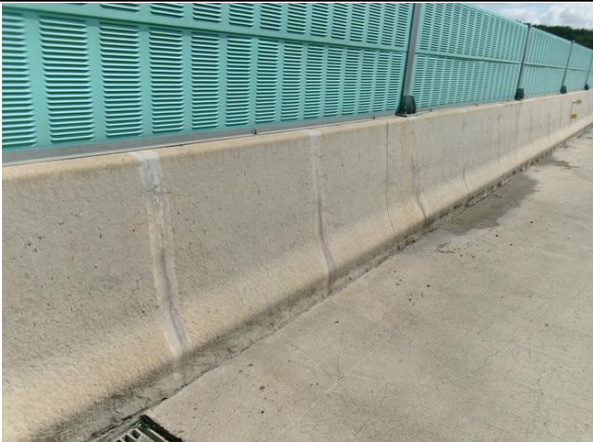
| 손상현황 | • S2 균열부 백태(0.2m×1.0m) | 손상현황 | • S4 균열부 백태(0.2m×1.0m) |
| 원 인 | • 외부 우수유입 | 원 인 | • 외부 우수유입 |

| 조치방안 | • 표면처리 | 조치방안 | • 표면처리 |

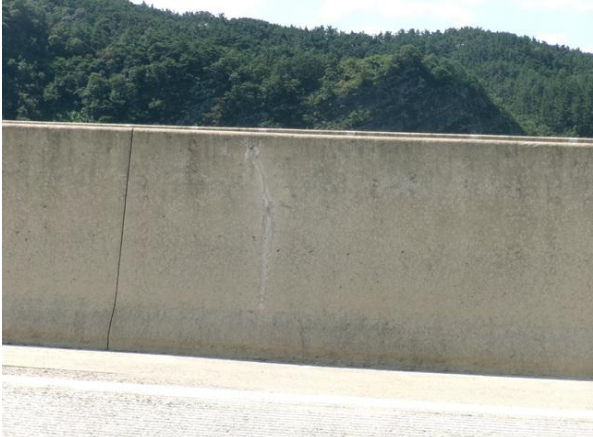
| 손상현황 | • S3 중분대 균열부 백태 (0.2m×1.0m) | 손상현황 | • - |
| 원 인 | • 외부 우수유입 | 원 인 | • - |

| 조치방안 | • 표면처리 | 조치방안 | • - |

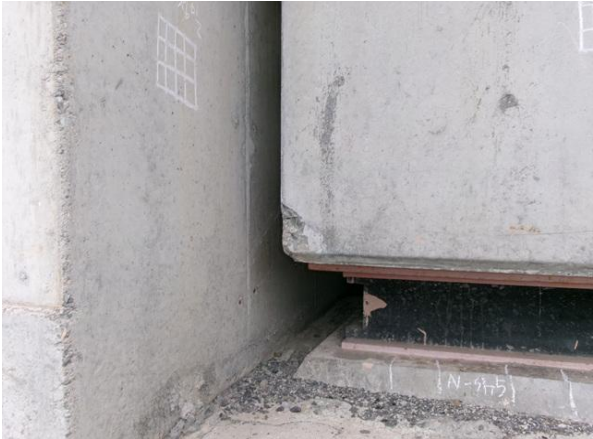
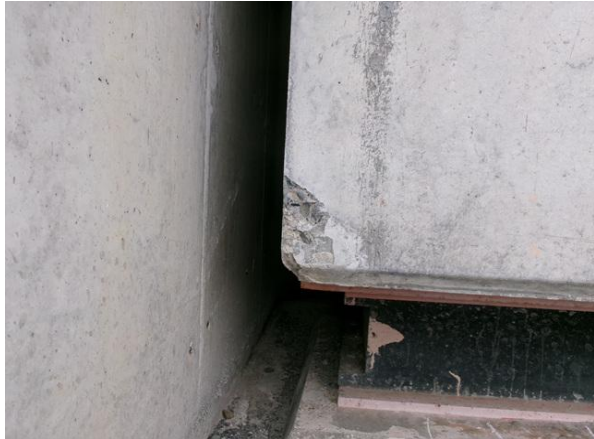
| 손상현황 | • S1-G5 파손(0.1m×0.1m) | 손상현황 | • S1-G5 파손(0.1m×0.1m) |
| 원 인 | • 외부 충격 | 원 인 | • 외부 충격 |

| 조치방안 | • 단면보수 | 조치방안 | • 단면보수 |

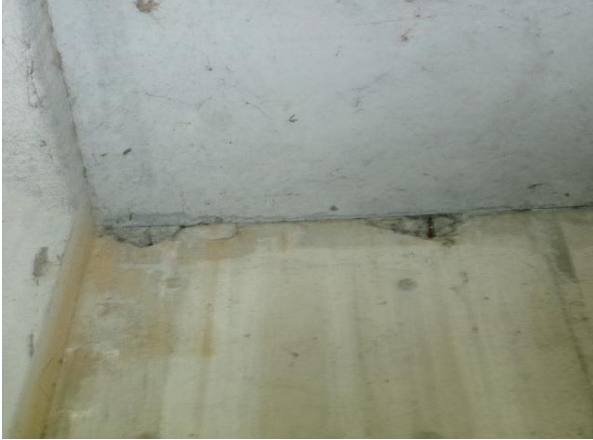
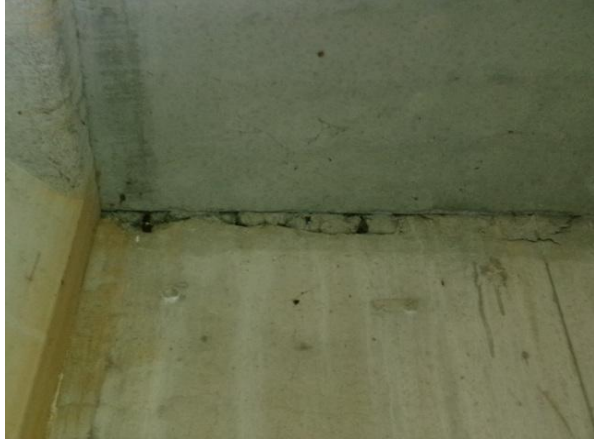
| 손상현황 | • S1 G3~4바닥및철근노출(0.2m×0.3m) | 손상현황 | • S1 G3~4바닥및철근노출(0.2m×0.3m) |
| 원 인 | • 시공미흡, 피복부족 등 | 원 인 | • 시공미흡, 피복부족 등 |

| 조치방안 | • 단면보수+방청 | 조치방안 | • 단면보수+방청 |

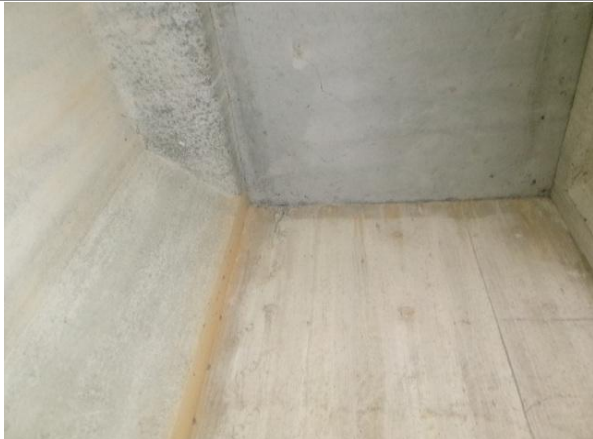
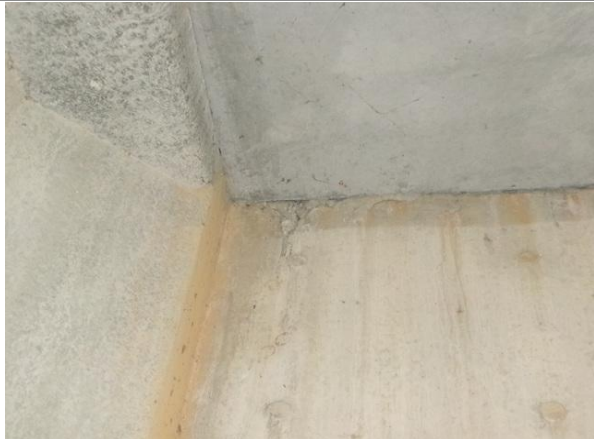
| 손상현황 | • S1 G1~2 박락(0.2m×0.3m) | 손상현황 | • S1 G1~2 박락(0.2m×0.3m) |
| 원 인 | • 시공미흡, 피복부족 등 | 원 인 | • 시공미흡, 피복부족 등 |

| 조치방안 | • 단면보수 | 조치방안 | • 단면보수 |

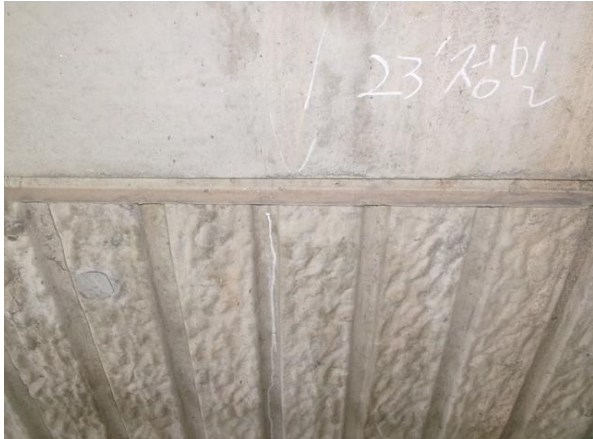
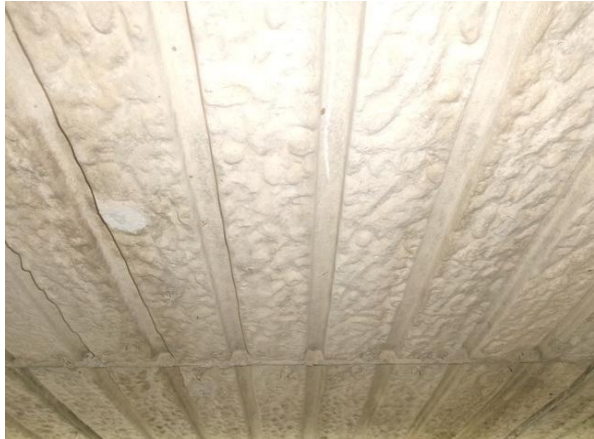
| 손상현황 | • A1 균열(0.2mm/3.0m) | 손상현황 | • A1 균열(0.2mm/3.0m) |
| 원 인 | • 건조수축, 공용중 열화 등 | 원 인 | • 건조수축, 공용중 열화 등 |

| 조치방안 | • 표면보수 | 조치방안 | • 표면보수 |

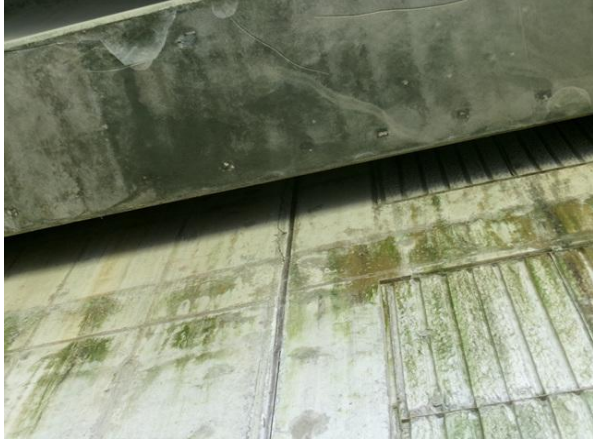
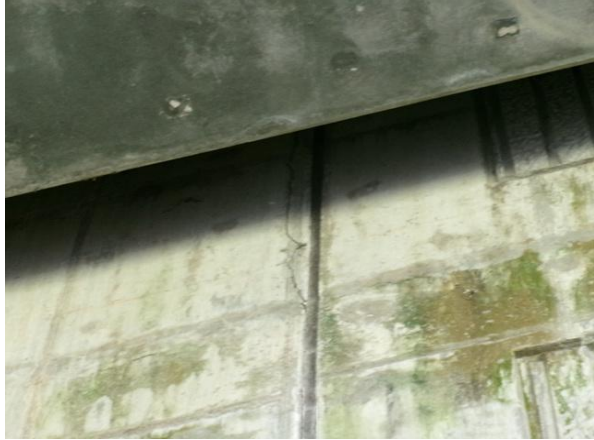
| 손상현황 | • A2 들뜸(0.1m×1.0m) | 손상현황 | • A2 들뜸(0.1m×1.0m) |
| 원 인 | • 시공미흡, 공용중 열화 등 | 원 인 | • 시공미흡, 공용중 열화 등 |

| 조치방안 | • 단면보수 | 조치방안 | • 단면보수 |

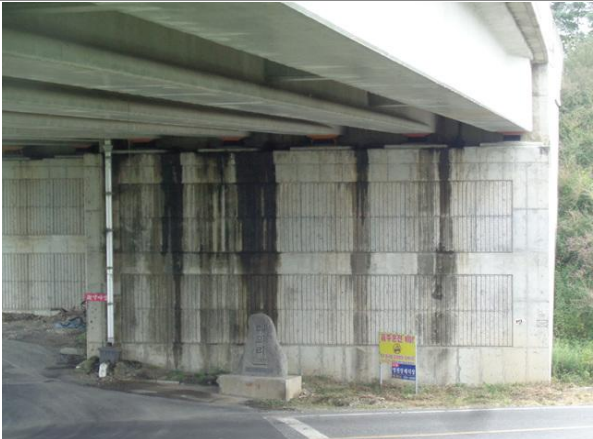
| 손상현황 | • A1 누수흔적(3.5m×4.0m) | 손상현황 | • P3 코핑부 균열(0.2mm/0.5m) |
| 원 인 | • 외부 우수유입 | 원 인 | • 초기 건조수축 등 |

| 조치방안 | • 표면처리 | 조치방안 | • 표면처리 |

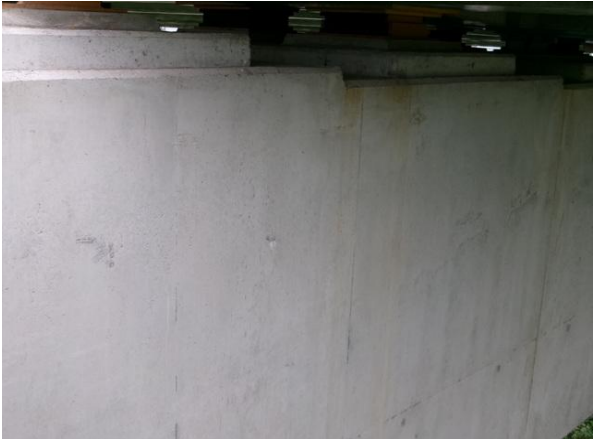
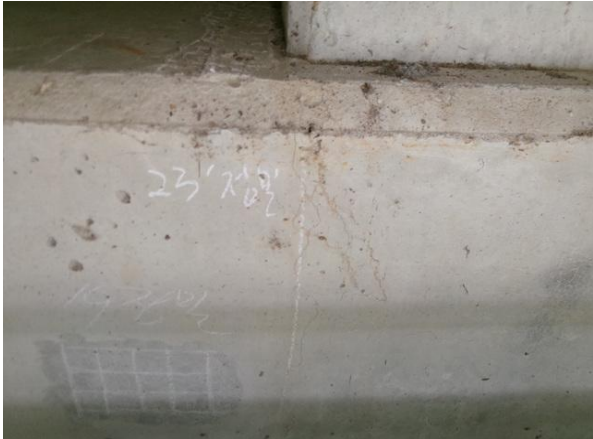
| 손상현황 | • P1 코핑부 균열(0.2mm/0.5m) | 손상현황 | • P1 코핑부 균열(0.2mm/0.5m) |
| 원 인 | • 초기 건조수축 등 | 원 인 | • 초기 건조수축 등 |

| 조치방안 | • 표면처리 | 조치방안 | • 표면처리 |

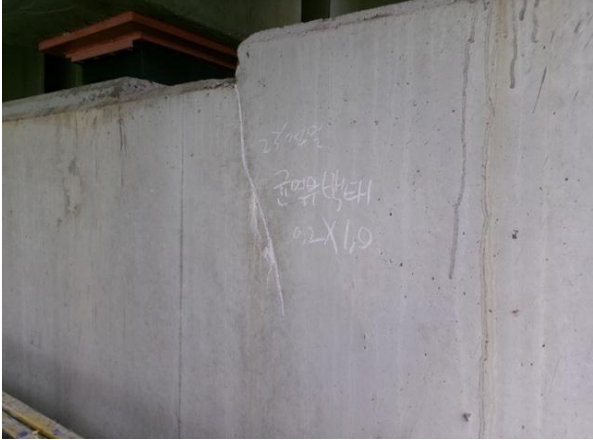
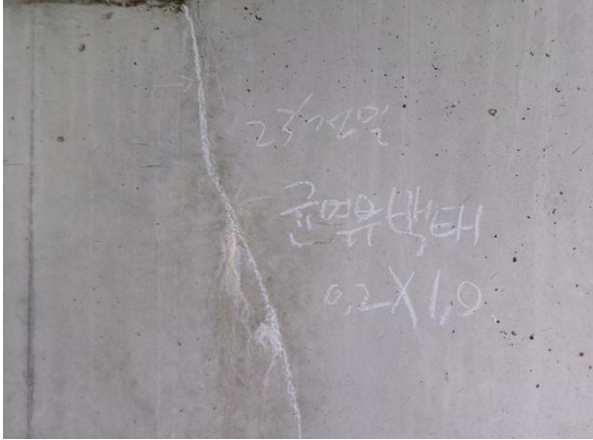
| 손상현황 | • P2 균열부 백태(0.2m×1.0m) | 손상현황 | • P2 균열부 백태(0.2m×1.0m) |
| 원 인 | • 외부 우수유입 | 원 인 | • 외부 우수유입 |

| 조치방안 | • 표면처리 | 조치방안 | • 표면처리 |

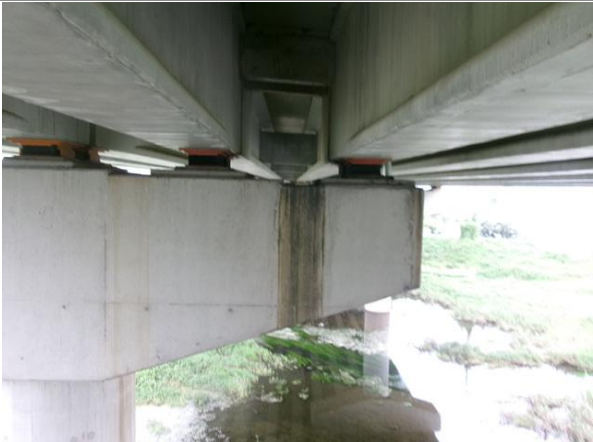
| 손상현황 | • P3 코핑부 누수흔적(0.5m×2.0m) | 손상현황 | • P2-Sh3 스톱퍼 간섭 |
| 원 인 | • 외부 우수유입 | 원 인 | • 시공미흡 |

| 조치방안 | • 표면처리 | 조치방안 | • 주의관찰 |

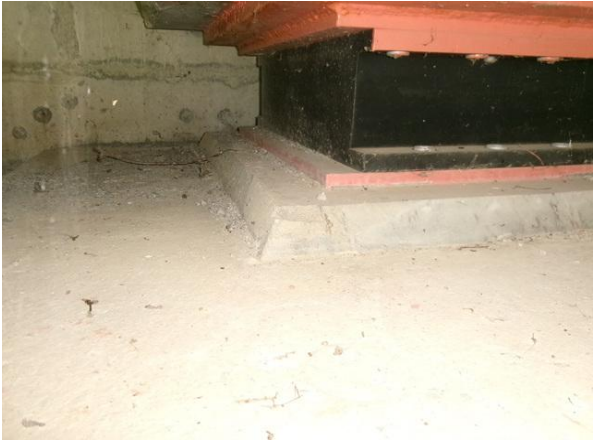
| 손상현황 | • A1-Sh2 몰탈 박락(0.1m×0.1m) | 손상현황 | • A1-Sh5 균열(0.1mm/0.2m) |
| 원 인 | • 외부 충격 | 원 인 | • 건조수축, 다짐미흡 등 |

| 조치방안 | • 단면보수 | 조치방안 | • 표면처리 |

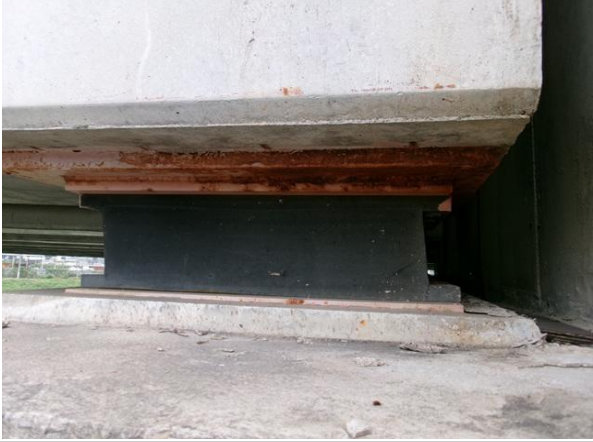
| 손상현황 | • A2-Sh5 플레이트 부식 | 손상현황 | • P1-Sh3 균열(0.1mm/0.2m) |
| 원 인 | • 외부 우수유입 | 원 인 | • 건조수축, 다짐미흡 등 |

| 조치방안 | • 재도장 | 조치방안 | • 표면처리 |

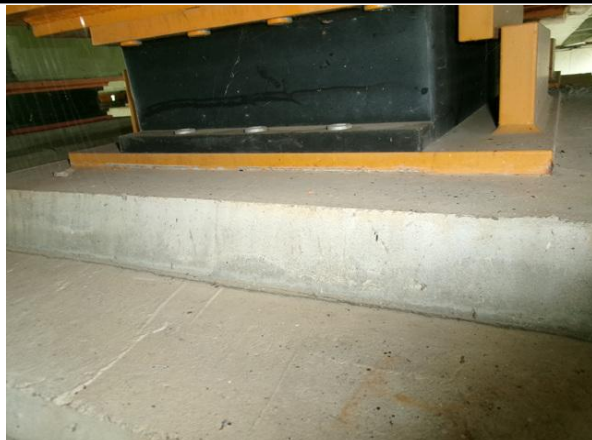
| 손상현황 | • P2-Sh3 균열(0.2mm/0.2m) | 손상현황 | • P3-Sh2 재료분리(0.1m×0.5m) |
| 원 인 | • 건조수축, 다짐미흡 등 | 원 인 | • 다짐미흡, 거푸집 조기탈영 등 |

| 조치방안 | • 표면처리 | 조치방안 | • 단면보수 |

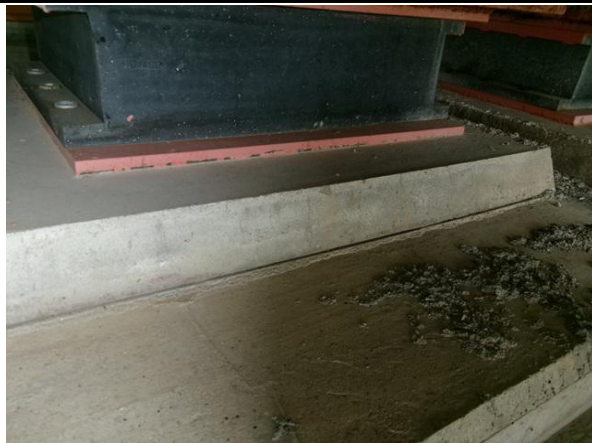
| 손상현황 | • P2-Sh4 균열(0.1mm/0.2m) | 손상현황 | • P2-Sh9 플레이트 부식 |
| 원 인 | • 건조수축, 다짐미흡 등 | 원 인 | • 외부 우수유입 |

| 조치방안 | • 표면처리 | 조치방안 | • 재도장 |

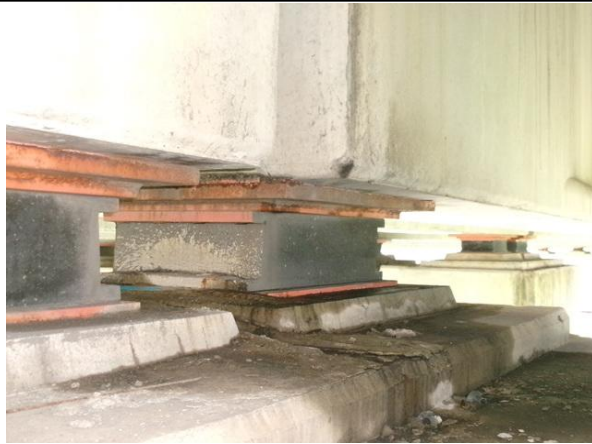
| 손상현황 | • P2-Sh6 플레이트 부식 | 손상현황 | • P3-Sh5 균열(0.2mm/0.2m) |
| 원 인 | • 외부 우수유입 | 원 인 | • 건조수축, 다짐미흡 등 |

| 조치방안 | • 재도장 | 조치방안 | • 표면처리 |

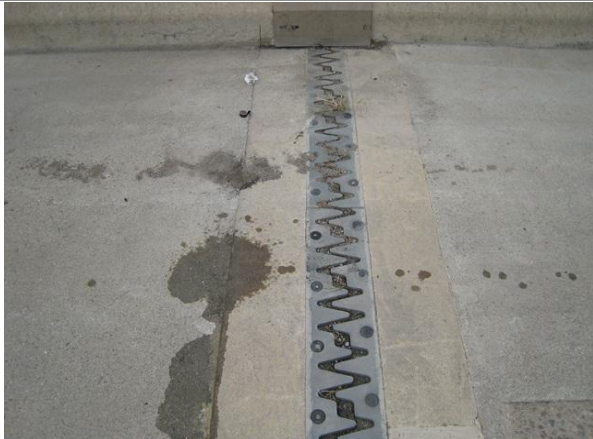
| 손상현황 | • P2 유간 토사퇴적 | 손상현황 | • P2 차수판 앵커탈락 |
| 원 인 | • 공용중 열화 등 | 원 인 | • 공용중 열화 |

| 조치방안 | • 청소 | 조치방안 | • 정비 |

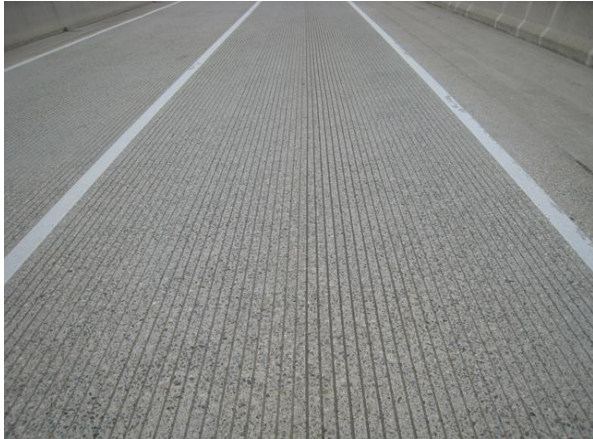
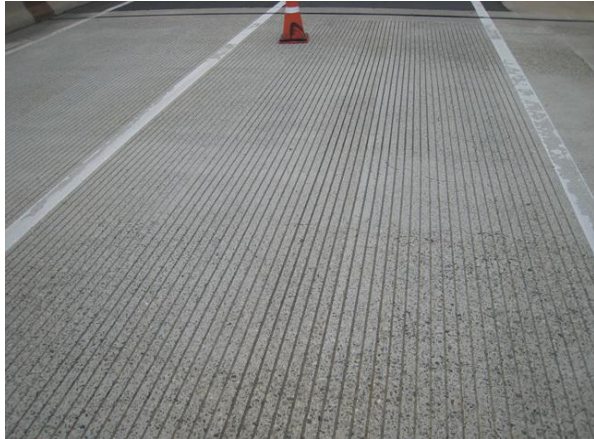
| 손상현황 | • S1 포장 망상균열(45.0m×5.0m) | 손상현황 | • S1 포장 망상균열(45.0m×5.0m) |
| 원 인 | • 중차량 통행, 공용중 열화 등 | 원 인 | • 중차량 통행, 공용중 열화 등 |

| 조치방안 | • 표면처리 | 조치방안 | • 표면처리 |

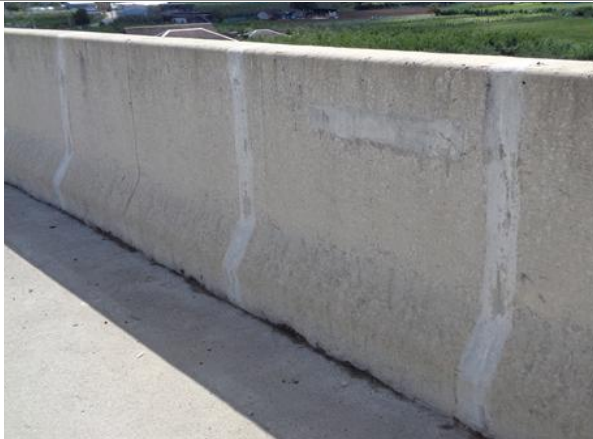
| 손상현황 | • S2 균열부 백태(0.2m×1.0m) | 손상현황 | • S3 균열부 백태(0.2m×1.0m) |
| 원 인 | • 외부 우수유입 | 원 인 | • 외부 우수유입 |

| 조치방안 | • 표면처리 | 조치방안 | • 표면처리 |
