# 부 록

# 사 진 첩

## 1. 낙동JCT교

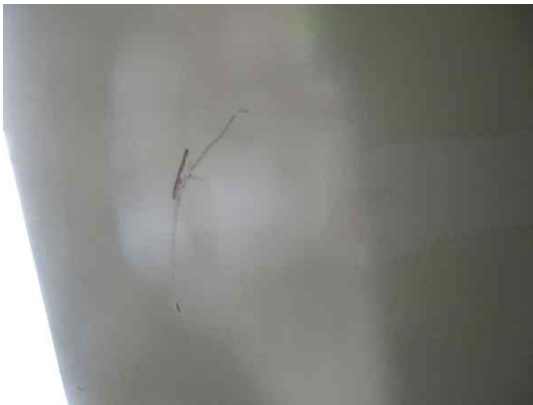
| 위 치 | 거더외부 S3-G4 | 위 치 | 교대 A1 |

| 현 황 | 도장긁힘(A=0.1m×1.0m) | 현 황 | 배수로 파손 및 하부유실 |

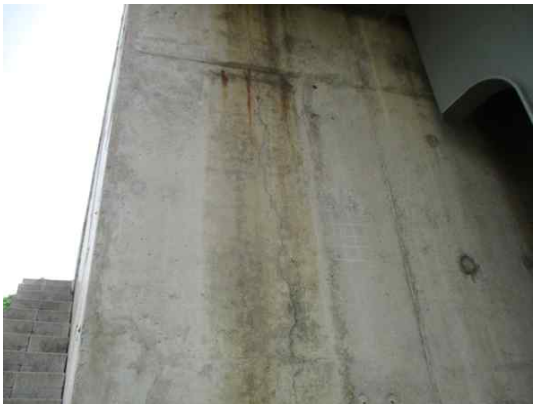
| 위 치 | 교대 A2 | 위 치 | 교대 A2 |

| 현 황 | 수직균열(Cw < 0.3mm) | 현 황 | 파손(A=0.1m×0.1m) |

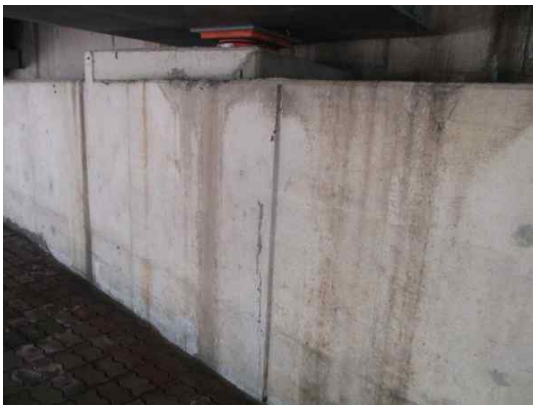
| 위 치 | 교대 A2 | 위 치 | 교각 P2 코핑부 |

| 현 황 | 누수흔적(A=0.5m×2.0m) | 현 황 | 재료분리(A=2.0m×0.5m) |

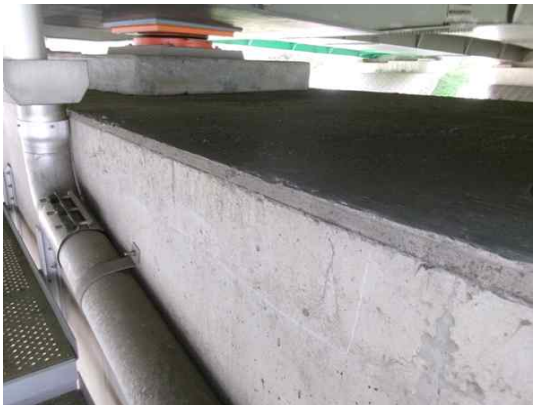
| 위 치 | 교각 P2 코핑부 | 위 치 | 교량받침 A2-SH4 |

| 현 황 | 재료분리(A=5.0m×0.2m) | 현 황 | 플레이트 부식 |

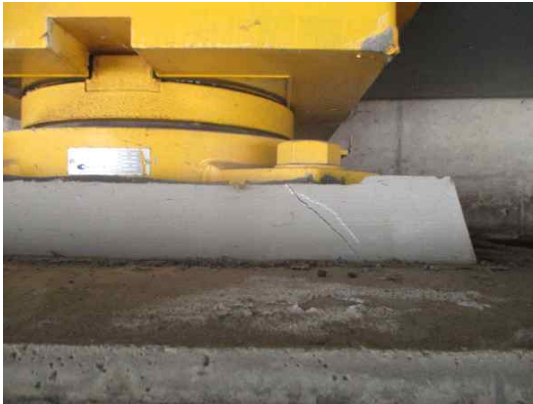
| 위 치 | 교량받침 A2-SH2 | 위 치 | 교면포장 S1 |

| 현 황 | 무수축몰탈 균열(Cw < 0.3mm) | 현 황 | 접속부 파손(A=0.4m×3.0m) |

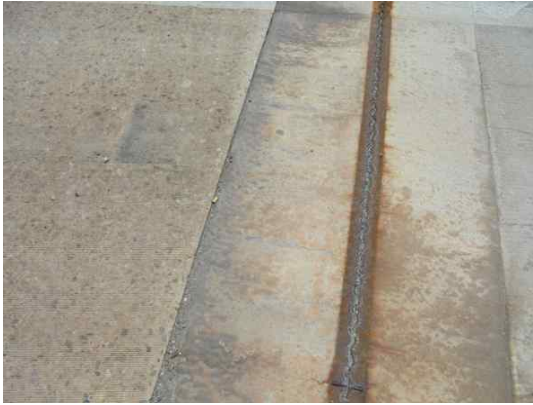
| 위 치 | 신축이음 상주방향 A2 | 위 치 | 신축이음 상주방향 A2 |

| 현 황 | 후타재 망상균열(A=0.4m×5.0m) | 현 황 | 본체 부식(L=3.0m) |

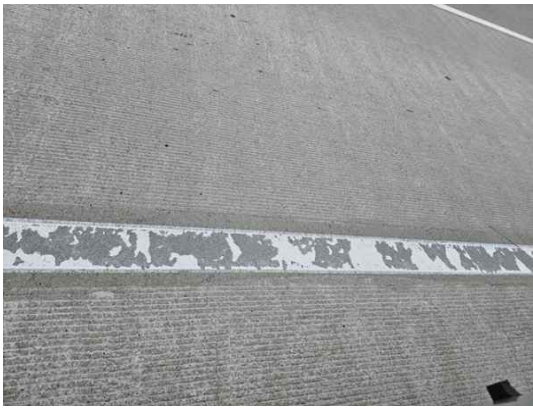
| 위 치 | 교면포장 상주방향 S10 | 위 치 | 교면포장 영천방향 S1 |

| 현 황 | 망상균열(A=10.0m×7.0m) | 현 황 | 망상균열(A=45.0m×0.5m) |

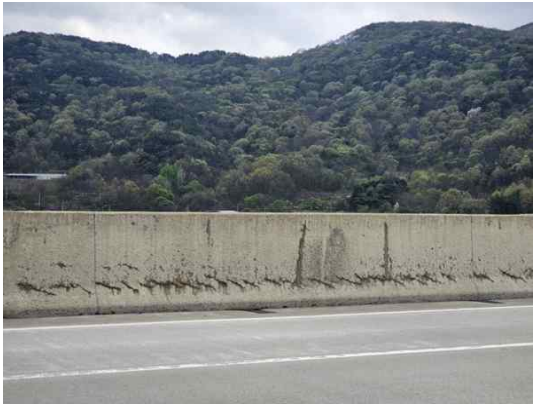
| 위 치 | 중분대 상주방향 S7 | 위 치 | 방호벽 영천방향 S5 |

| 현 황 | 균열부백태(A=0.2m×5.0m) | 현 황 | 균열(Cw<0.3mm) |

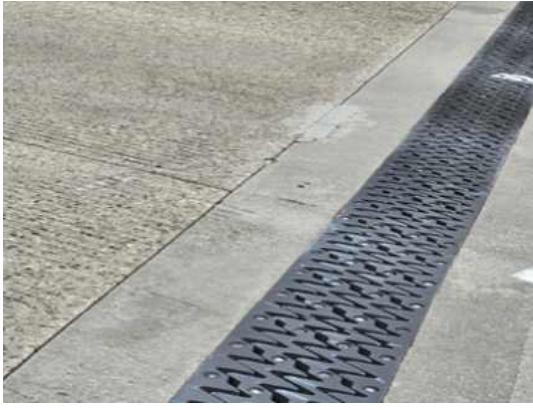
| 위 치 | 신축이음 상주방향 A2 | 위 치 | 신축이음 영천방향 A1 |

| 현 황 | 후타재 들뜸(A=0.1m×0.5m) | 현 황 | 후타재 균열(Cw < 0.3mm) |

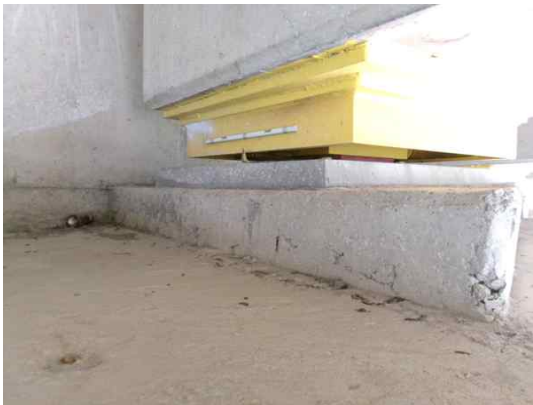
| 위 치 | 교량받침 영천방향 A2-SH3 | 위 치 | 가로보 상주방향 S7 |

| 현 황 | 반침콘크리트 재료분리(A=0.2m×0.5m) | 현 황 | 재료분리(A=2.0m×0.1m) |

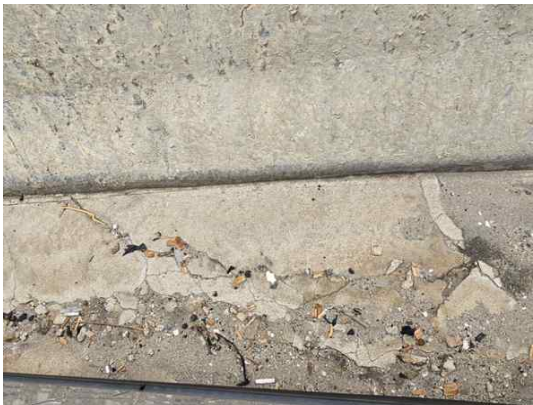
| 위 치 | 교면포장 영천방향 S5 | 위 치 | 방호벽 상주방향 S1 |

| 현 황 | 접속도로 파손(A=0.5m×2.5m) | 현 황 | 파손 |

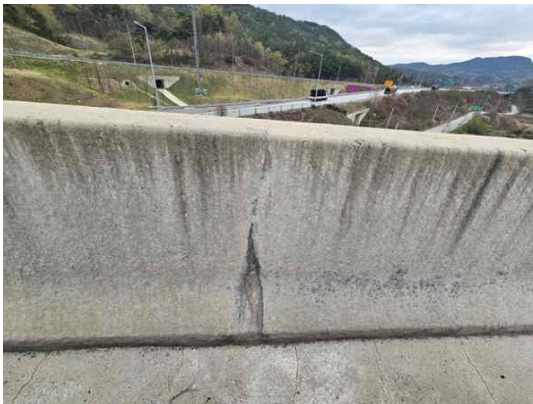
| 위 치 | 방호벽 상주방향 S3 | 위 치 | 방호벽 영천방향 S1 |

| 현 황 | 균열부백태(A=1.0m×1.0m) | 현 황 | 균열(Cw≥0.3mm) |

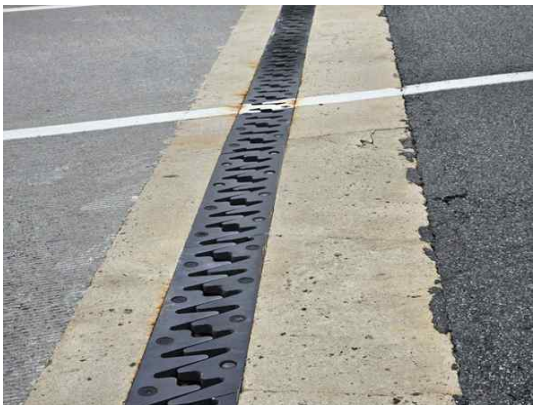
| 위 치 | 신축이음 상주방향 A1 | 위 치 | 신축이음 상주방향 P3 |

| 현 황 | 후타재 균열(Cw≥0.3mm) | 현 황 | 후타재 박리(A=0.1m×0.5m) |

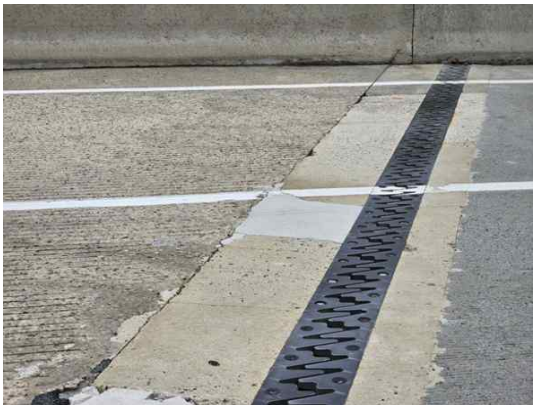
| 위 치 | 신축이음 영천방향 A1 | 위 치 | 신축이음 영천방향 A2 |

| 현 황 | 파손 보수실시 | 현 황 | 본체 부식(L=3.0m) |

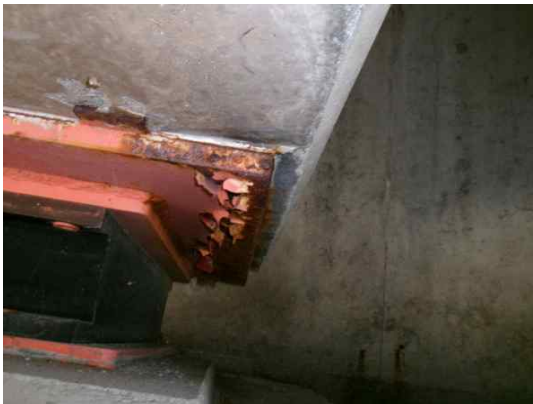
| 위 치 | 교량받침 상주방향 A1-SH5 | 위 치 | 교량받침 상주방향 A1-SH5 |

| 현 황 | 플레이트 부식 | 현 황 | 받침콘크리트 재료분리(A=0.1m×0.1m) |

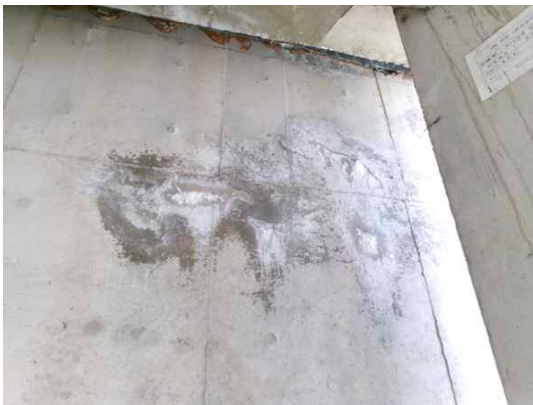
| 위 치 | 교대 상주방향 A1 | 위 치 | 교대 영천방향 A2 |

| 현 황 | 백태(A=1.0m×1.0m) | 현 황 | 폐콘크리트 퇴적(A=10.0m×1.0m) |

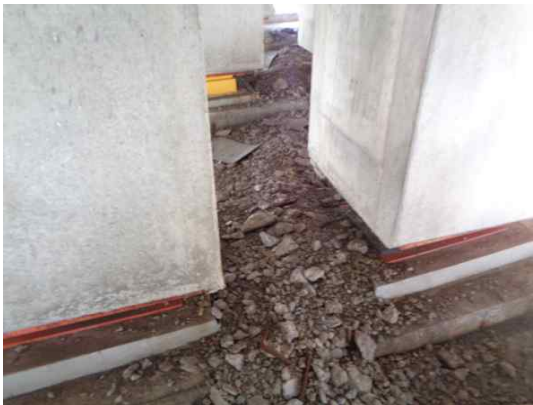
| 위 치 | 교각 상주방향 P3 | 위 치 | 교각 영천방향 P2 |

| 현 황 | 이물질퇴적(A=1.0m×10.0m) | 현 황 | 균열(Cw < 0.3mm) |

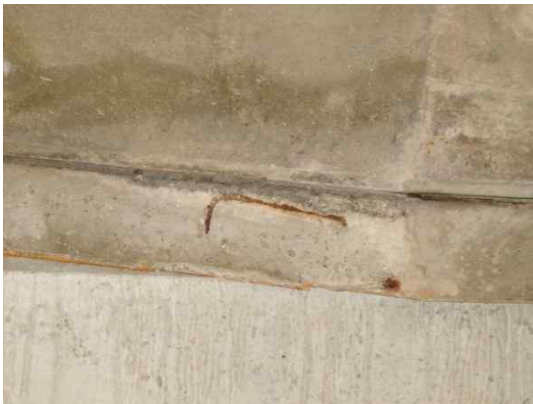
| 위 치 | 바닥판하면 상주방향 S1 | 위 치 | 바닥판하면 상주방향 S1 |

| 현 황 | 철근노출(A=0.1m×0.3m) | 현 황 | 파손 및 철근노출(A=0.5m×0.5m) |

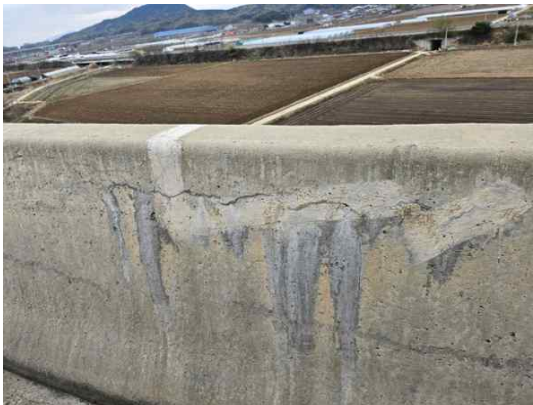
| 위 치 | 방호벽 상주방향 S4 | 위 치 | 방호벽 영천방향 S1 |

| 현 황 | 균열부백태(A=1.0m×0.5m) | 현 황 | 백태(A=1.0m×1.0m) |

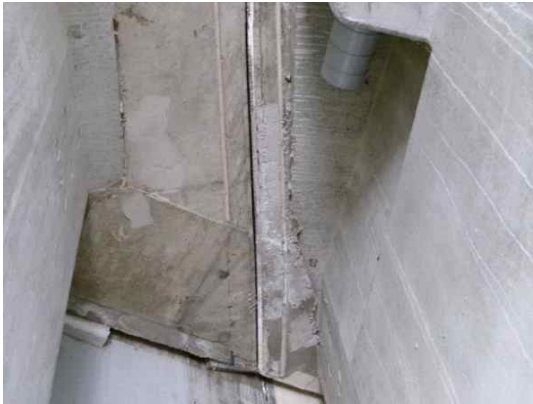
| 위 치 | 바닥판하면 상주방향 S1 | 위 치 | 바닥판하면 상주방향 S3 |

| 현 황 | 재료분리 보수실시 | 현 황 | 철근부식(A=4.5m×0.1m) |

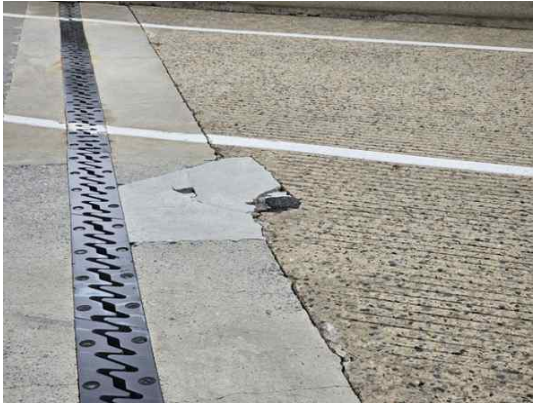
| 위 치 | 신축이음 상주방향 A1 | 위 치 | 신축이음 영천방향 A1 |

| 현 황 | 후타재 파손(A=0.4m×0.5m) | 현 황 | 후타재 균열(Cw < 0.3mm) |

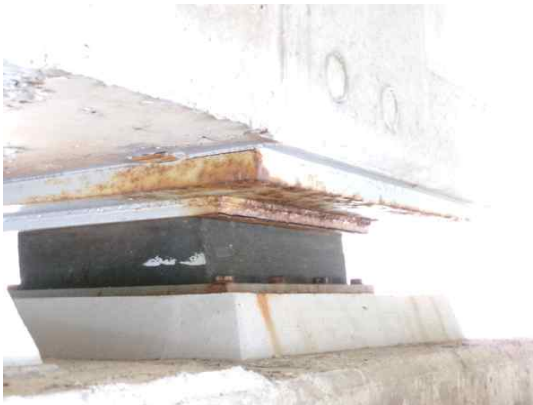
| 위 치 | 교량받침 상주방향 P1-SH10 | 위 치 | 교량받침 영천방향 A1-SH4 |

| 현 황 | Plate부식 | 현 황 | 무수축물탈 균열( $Cw < 0.3mm$ ) |

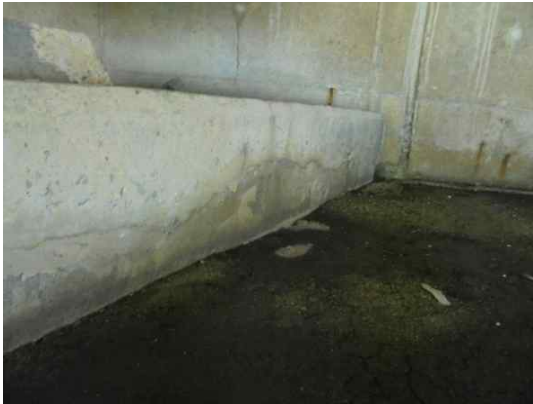
| 위 치 | 교량받침 영천방향 A2-SH2 | 위 치 | 교대 상주방향 A2 |

| 현 황 | 받침콘크리트 균열( $Cw < 0.3mm$ ) | 현 황 | 누수흔적( $A=5.0m \times 5.0m$ ) |

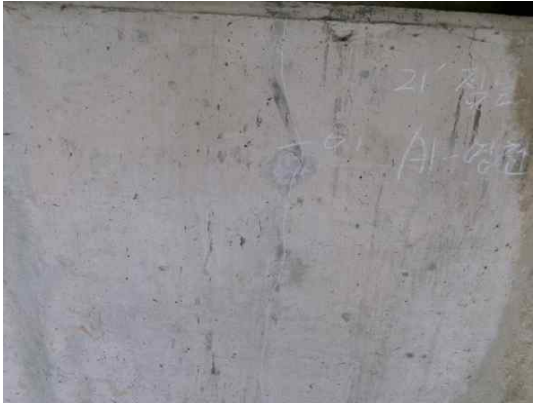
| 위 치 | 교대 영천방향 A1 | 위 치 | 교각 상주방향 P1 |

| 현 황 | 구체 균열( $Cw < 0.3mm$ ) | 현 황 | 코핑부 균열( $Cw < 0.3mm$ ) |

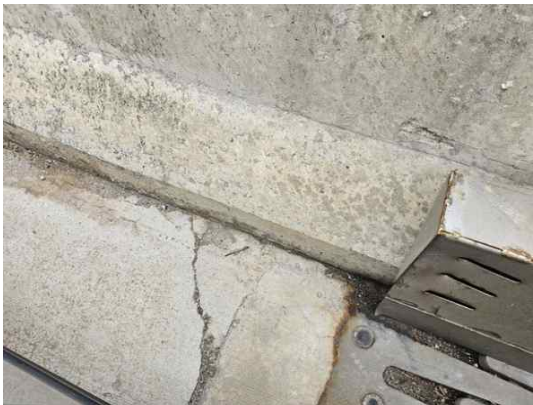
| 위 치 | 교면포장 영천방향 A2측(접속도로) | 위 치 | 배수시설 상주방향 S1 |

| 현 황 | 접속부 파손(A=1.0m×1.0m) | 현 황 | 배수구 그레이팅 파손 |

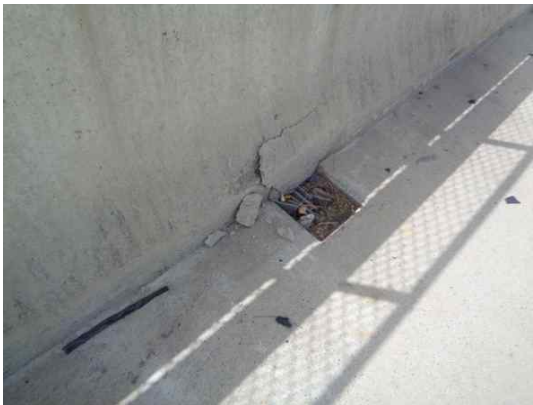
| 위 치 | 방호벽 영천방향 S1 | 위 치 | 교량받침 A2-SH3 |

| 현 황 | 들뜸(A=0.5m×0.2m) | 현 황 | 균열(Cw≥0.3mm) |

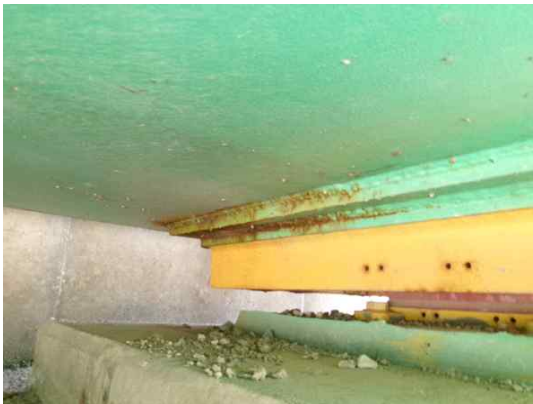
| 위 치 | 교량받침 A2-SH3 | 위 치 | 교량받침 P3-SH2 |

| 현 황 | Plate 부식 | 현 황 | 이동량 눈금자 탈락 |

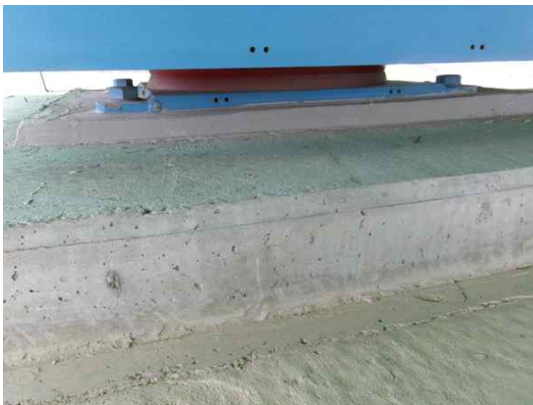
| 위 치 | 교량받침 P6-SH1 | 위 치 | 신축이음 상주방향 A1 |

| 현 황 | 받침콘크리트 균열(Cw < 0.3mm) | 현 황 | 후타재 박리(A=1.5m×0.2m) |

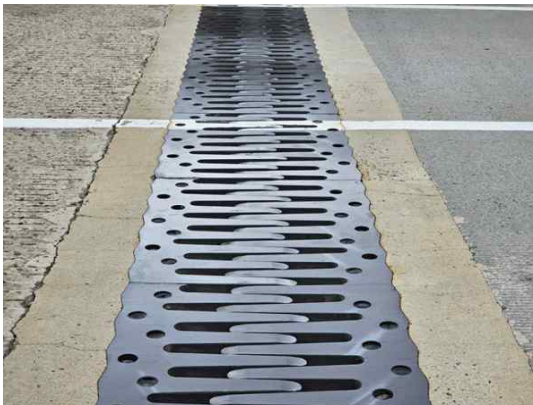
| 위 치 | 신축이음 상주방향 A2 | 위 치 | 신축이음 영천방향 A1 |

| 현 황 | 후타재 균열( $Cw \geq 0.3mm$ ) | 현 황 | 후타재 망상균열( $A=0.5m \times 2.0m$ ) |

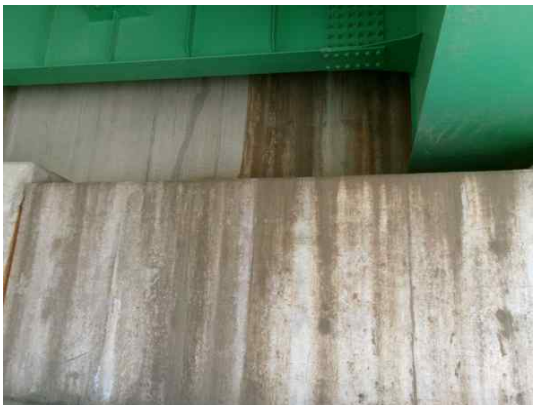
| 위 치 | 교대 A2 | 위 치 | 교각 P4 |

| 현 황 | 누수흔적( $A=1.0m \times 4.0m$ ) | 현 황 | 코핑부 균열( $Cw < 0.3mm$ ) |

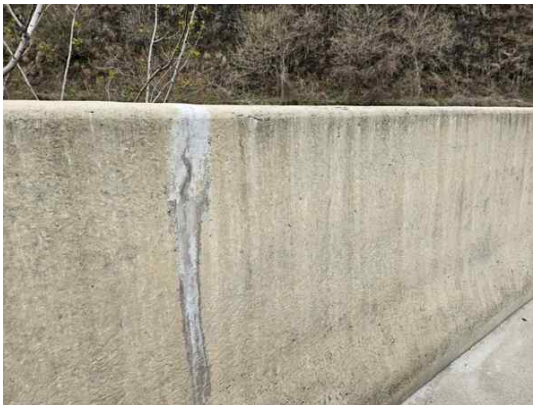
| 위 치 | 방호벽 영천방향 S1 | 위 치 | 신축이음 상주방향 A1 |

| 현 황 | 균열부백태(A=0.1m×1.5m) | 현 황 | 후타재 균열(Cw≥0.3mm) |

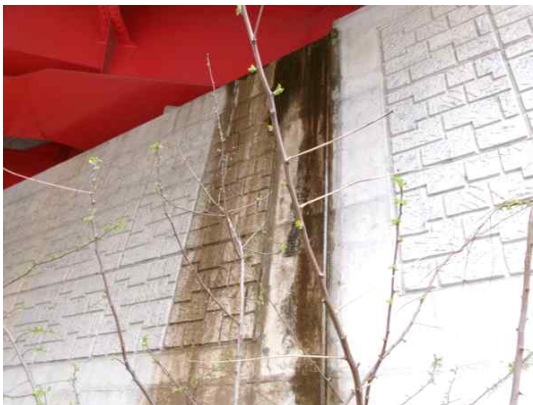
| 위 치 | 교대 상주방향 A2 | 위 치 | 교대 영천방향 A2 |

| 현 황 | 누수흔적(A=2.0m×8.0m) | 현 황 | 균열(Cw < 0.3mm) |

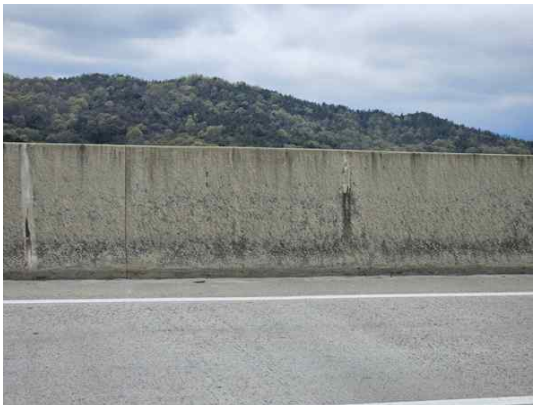
| 위 치 | 방호벽 상주방향 S2 | 위 치 | 방호벽 영천방향 S1 |

| 현 황 | 균열부백태(A=0.1m×1.0m) | 현 황 | 균열부백태(A=0.5m×0.1m) |

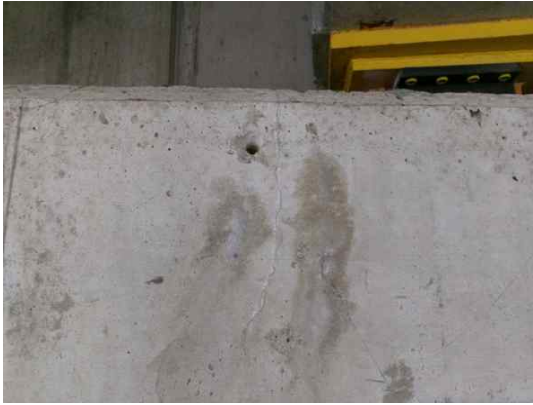
| 위 치 | 교대 상주방향 A2 | 위 치 | 교대 영천방향 A2 |

| 현 황 | 균열(Cw < 0.3mm) | 현 황 | 실란트파손(L=2.5m) |
