## 8. 도개교

## 손상현황 사진

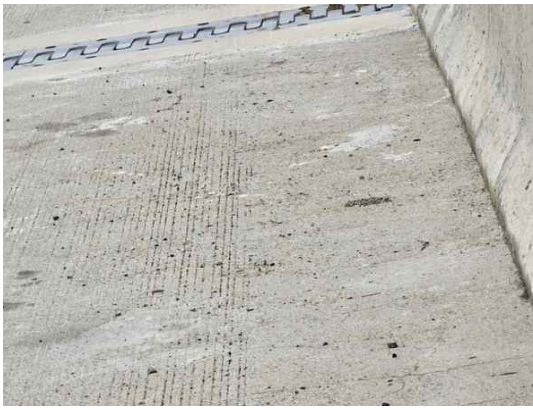
| 위 치 | 교면포장 상주방향 S7 | 위 치 | 교면포장 영천방향 S1 |
| 현 황 | 망상균열(A=5.0m×2.0m) | 현 황 | 망상균열(A=10.0m×2.0m) |

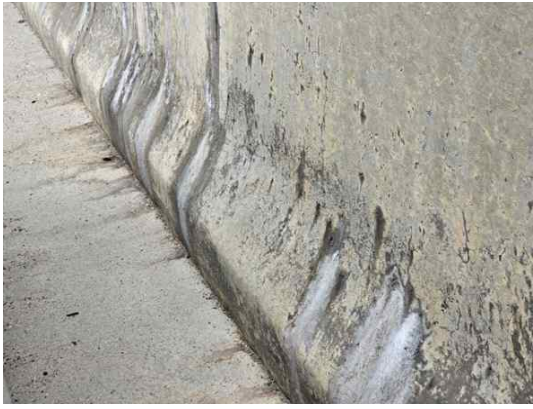
| 위 치 | 방호벽 상주방향 S1 | 위 치 | 방호벽 상주방향 S9 |
| 현 황 | 백태(A=0.2m×0.3m, 12EA) | 현 황 | 균열(Cw < 0.3mm) |

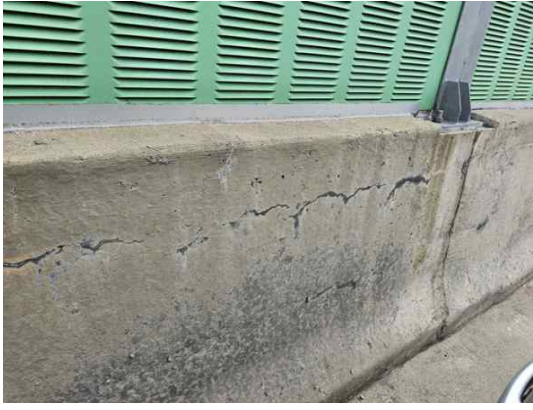
| 위 치 | 방호벽 영천방향 S4 | 위 치 | 신축이음 상주방향 A2 |
| 현 황 | 균열(Cw < 0.3mm) | 현 황 | 후타재 균열(Cw < 0.3mm) |

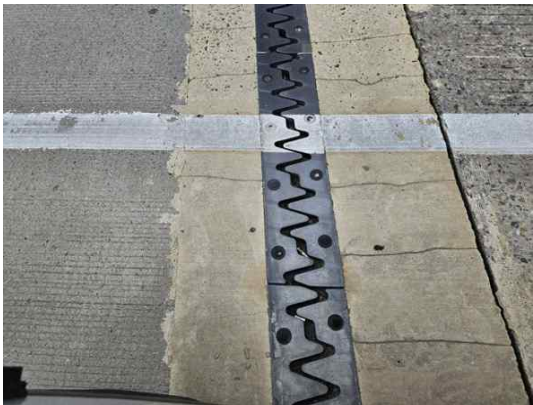
| 위 치 | 신축이음 상주방향 A2 | 위 치 | 바닥판하면 S3 |
| 현 황 | 후타재 망상균열(A=0.5m×1.0m) | 현 황 | 파손(A=0.5m×0.3m) |

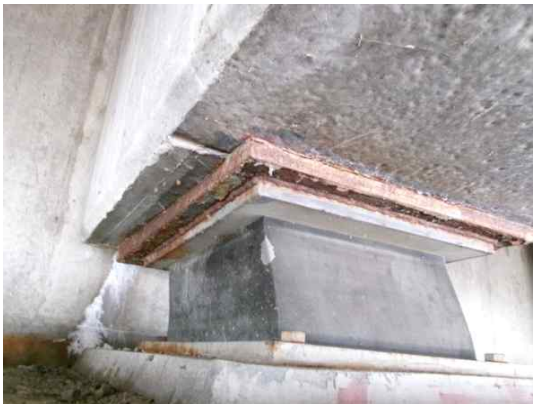
| 위 치 | 교량받침 A2-SH5 | 위 치 | 교량받침 A2-SH6 |
| 현 황 | Plate 부식 | 현 황 | 받침콘크리트 균열(Cw<0.3mm) |

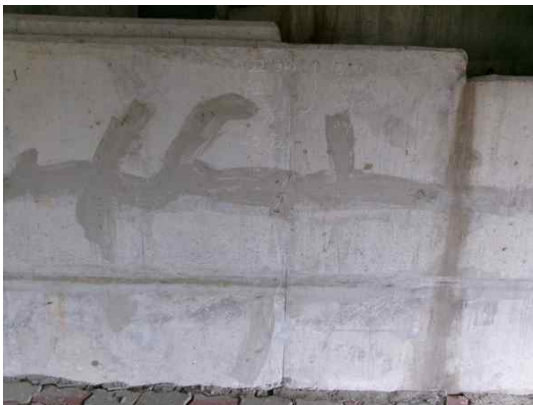
| 위 치 | 교대 A2 | 위 치 | 교각 P5 |
| 현 황 | 균열(Cw≥0.3mm) | 현 황 | 누수오염(A=0.5m×2.0m, 7EA) |

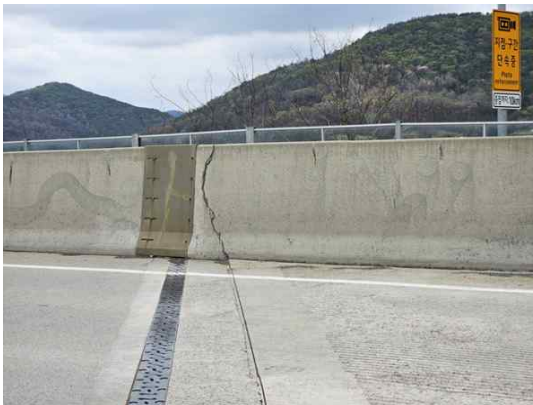
| 위 치 | 방호벽 상주방향 S1 | 위 치 | 방호벽 상주방향 S4 |
| 현 황 | 접속부 균열( $Cw \geq 0.3\text{mm}$ ) | 현 황 | 균열부백태( $A=0.5\text{m} \times 1.0\text{m}$ ) |

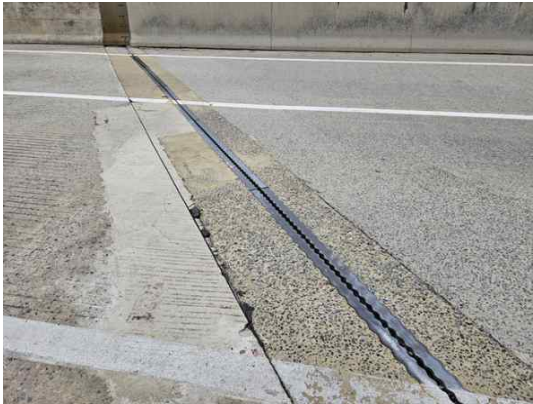
| 위 치 | 신축이음 상주방향 A2 | 위 치 | 신축이음 상주방향 A2 |
| 현 황 | 열화( $A=0.5\text{m} \times 1.5\text{m}$ ) | 현 황 | 후타재 들뜸( $A=0.4\text{m} \times 0.4\text{m}$ ) |

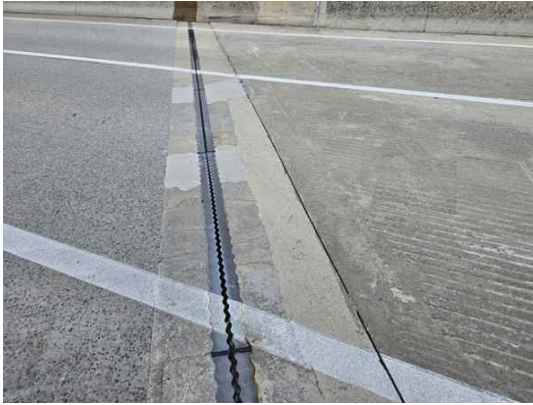
| 위 치 | 신축이음 영천방향 A2 | 위 치 | 교량받침 P3-SH5 |
| 현 황 | 후타재 들뜸( $A=0.5\text{m} \times 0.5\text{m}$ ) | 현 황 | 스토퍼 간섭, Plate 부식 |

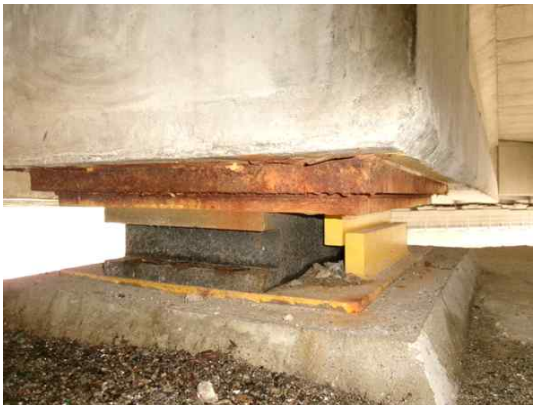
| 위 치 | 교량받침 P3-SH14 | 위 치 | 배수시설 S1 |
| 현 황 | Plate 부식 | 현 황 | 배수관 연결부 누수 |

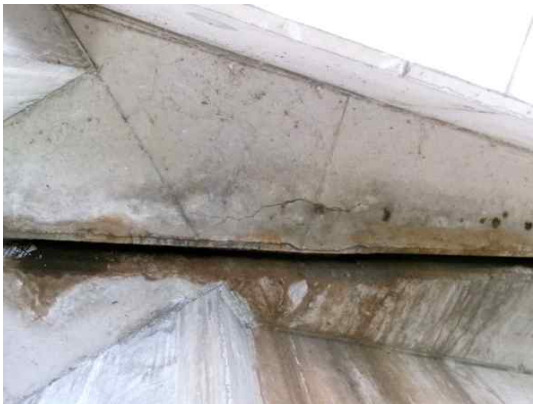
| 위 치 | 바닥판하면 S3-P3 | 위 치 | 거더 S4-G1 |
| 현 황 | 들뜸(A=1.0m×0.3m) | 현 황 | 인양홀 박리(A=0.2m×0.2m) |

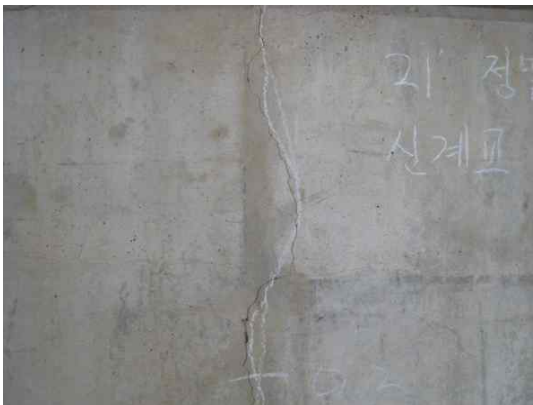
| 위 치 | 교대 A2 | 위 치 | 교각 P1 |
| 현 황 | 균열(Cw < 0.3mm) | 현 황 | 보수재 박리(A=0.5m×0.3m) |

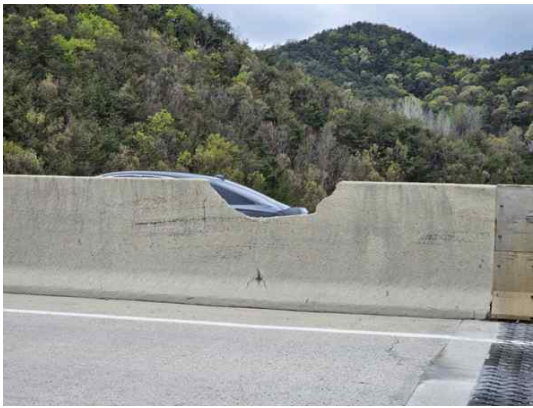
| 위 치 | 방호벽 상주방향 S4 | 위 치 | 방호벽 영천방향 S2 |
| 현 황 | 중앙분리대 파손(A=2.0m×1.0m) | 현 황 | 균열(Cw < 0.3mm) |

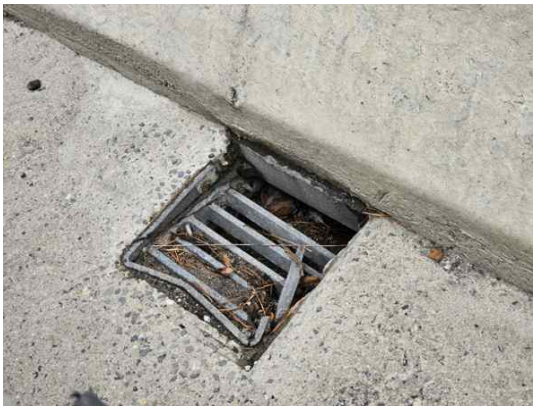
| 위 치 | 배수시설 상주방향 S8 | 위 치 | 교면포장 상주방향 S4 |
| 현 황 | 배수구 그레이팅 파손 | 현 황 | 포장 균열 |

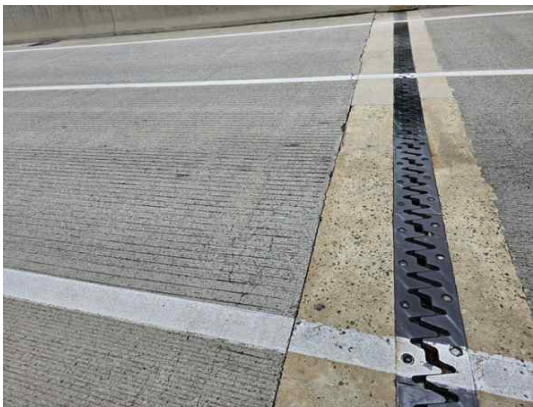
| 위 치 | 교면포장 상주방향 S1 | 위 치 | 신축이음 상주방향 A2 |
| 현 황 | 접속도로 균열 | 현 황 | 후타재 균열(Cw < 0.3mm) |

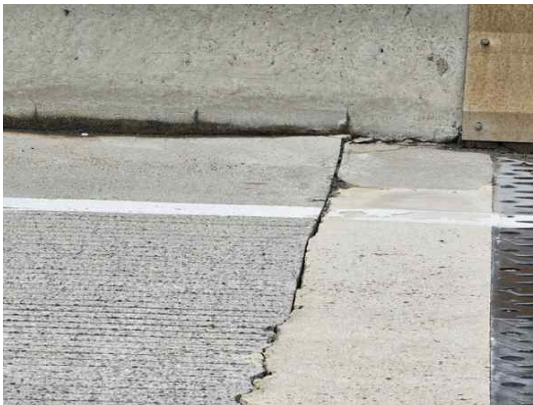
| 위 치 | 신축이음 상주방향 A2 | 위 치 | 신축이음 영천방향 A1 |
| 현 황 | 후타재 파손(A=0.1m×0.5m) | 현 황 | 후타재 파손(A=0.1m×0.1m) |

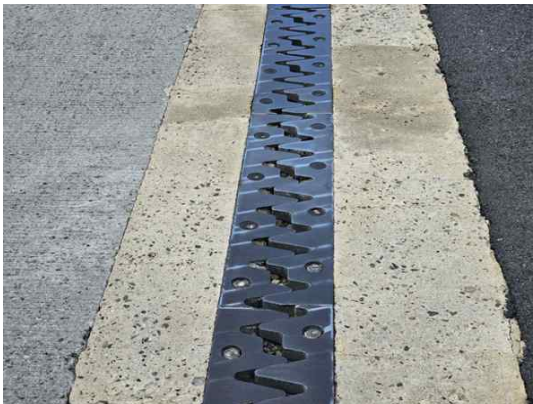
| 위 치 | 신축이음 영천방향 A2 | 위 치 | 교량받침 상주방향 P8-SH10 |
| 현 황 | 후타재 망상균열(A=0.5m×8.0m) | 현 황 | 플레이트 부식 |

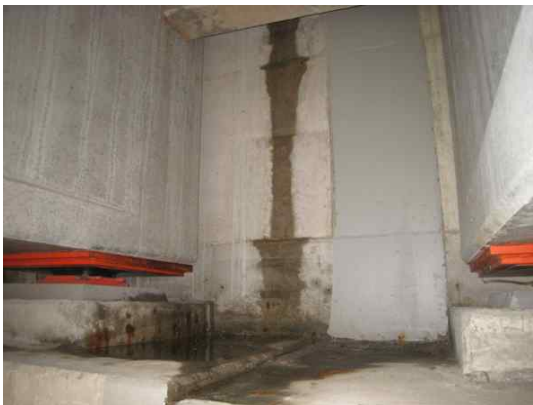
| 위 치 | 교대 영천방향 A2 | 위 치 | 교대 영천방향 A2 |
| 현 황 | 누수흔적(A=0.5m×5.0m) | 현 황 | 페콘크리트 퇴적 |

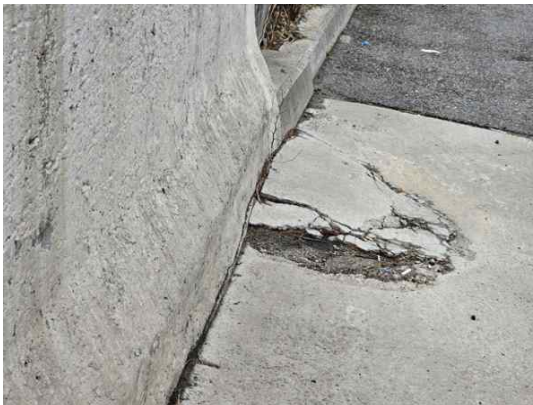
| 위 치 | 교면포장 상주방향 S11 | 위 치 | 방호벽 상주방향 S07 |
| 현 황 | 접속도로 파손(A=1.0m×1.0m) | 현 황 | 백태(A=0.1m×0.2m) |

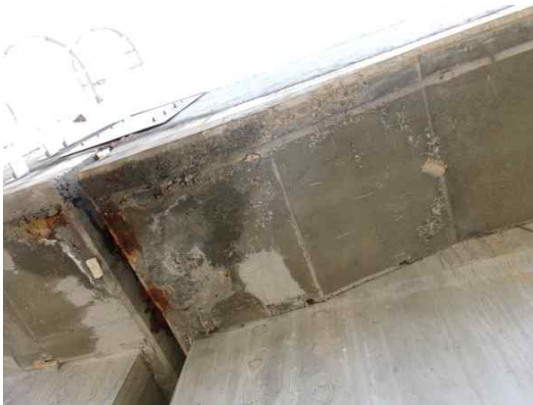
| 위 치 | 바닥판하면 영천방향 S4 | 위 치 | 가로보 영천방향 S4 |
| 현 황 | 재료분리(A=1.0m×1.0m) | 현 황 | 백태(A=0.1m×2.0m) |

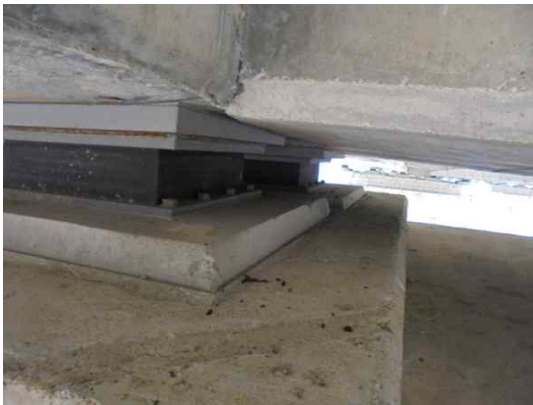
| 위 치 | 교량받침 상주방향 P1-SH3 | 위 치 | 교량받침 상주방향 P7-SH6 |
| 현 황 | 무수축몰탈 박락(A=0.1m×0.1m) | 현 황 | Plate부식 |

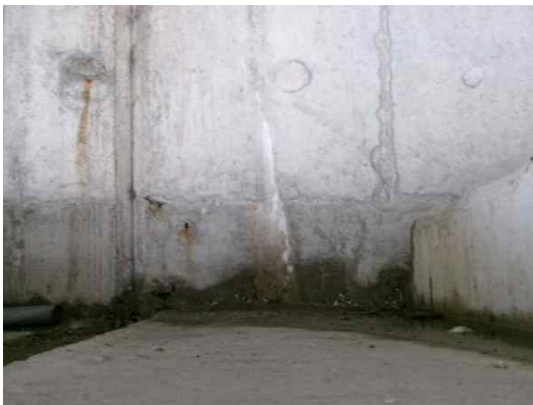
| 위 치 | 교대 상주방향 A2 | 위 치 | 교대 영천방향 A1 |
| 현 황 | 백태(A=0.1m×1.0m) | 현 황 | 균열(Cw≥0.3mm) |

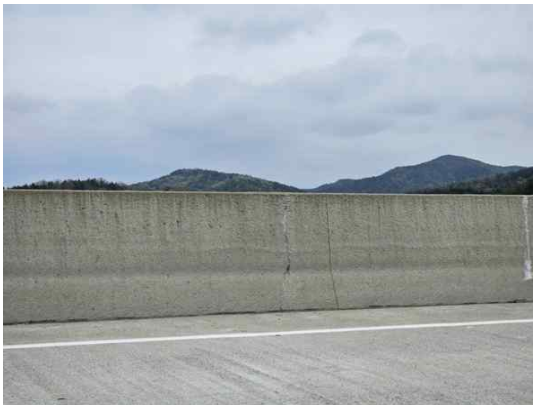
| 위 치 | 방호벽 상주방향 S5 | 위 치 | 방호벽 영천방향 S1 |
| 현 황 | 균열부백태(A=0.2m×1.0m) | 현 황 | 균열(Cw < 0.3mm) |

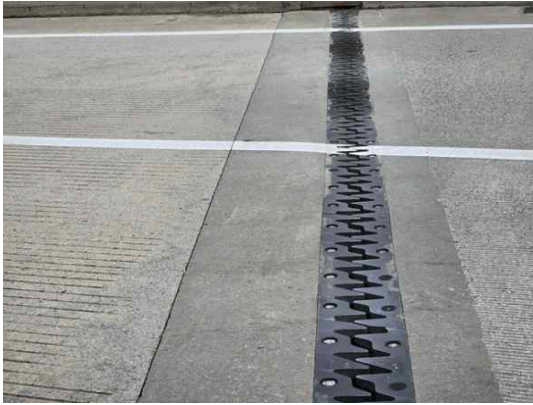
| 위 치 | 신축이음 영천방향 A1 | 위 치 | 신축이음 영천방향 A2 |
| 현 황 | 후타재 균열(Cw < 0.3mm) | 현 황 | 후타재 균열(Cw < 0.3mm) |

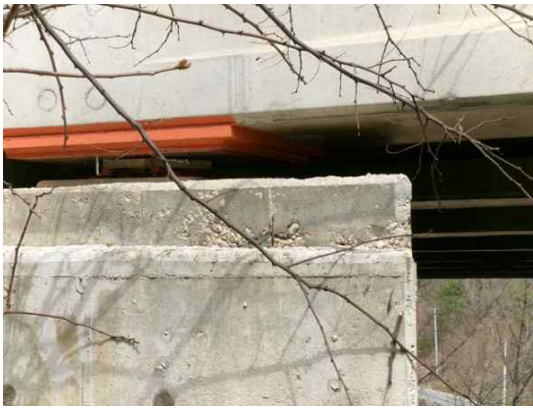
| 위 치 | 교량받침 영천방향 A1-SH5 | 위 치 | 가로보 상주방향 S4 |
| 현 황 | 반침콘크리트<br>재료분리(A=0.2m×0.5m) | 현 황 | 재료분리 및 철근노출(A=0.3m×0.3m) |

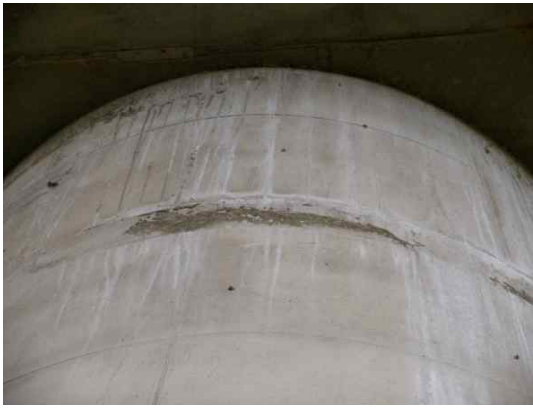
| 위 치 | 교각 영천방향 P1 | 위 치 | 교각 영천방향 P1 |
| 현 황 | 기둥부 백태(A=3.0m×15.0m) | 현 황 | 코핑부 균열(Cw≥0.3mm) |

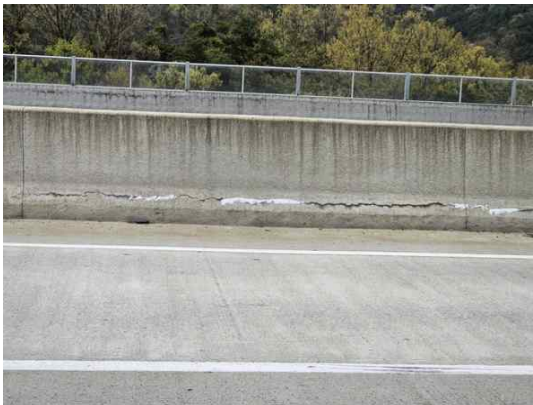
| 위 치 | 방호벽 상주방향 S5 | 위 치 | 방호벽 영천방향 S5 |
| 현 황 | 중앙분리대 균열( $C_w < 0.3\text{mm}$ ) | 현 황 | 중앙분리대 균열( $C_w < 0.3\text{mm}$ ) |

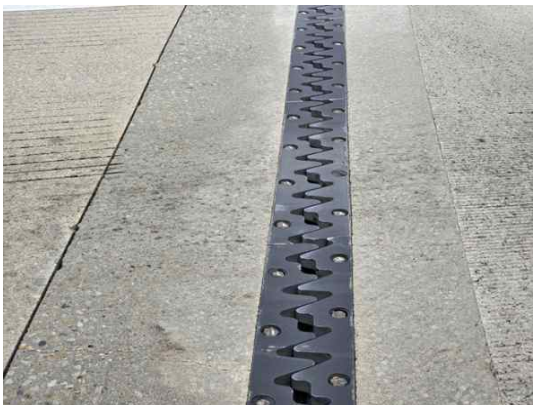
| 위 치 | 신축이음 영천방향 A1 | 위 치 | 신축이음 영천방향 P3 |
| 현 황 | 후타재 균열( $C_w < 0.3\text{mm}$ ) | 현 황 | 차수판 앵커탈락 |

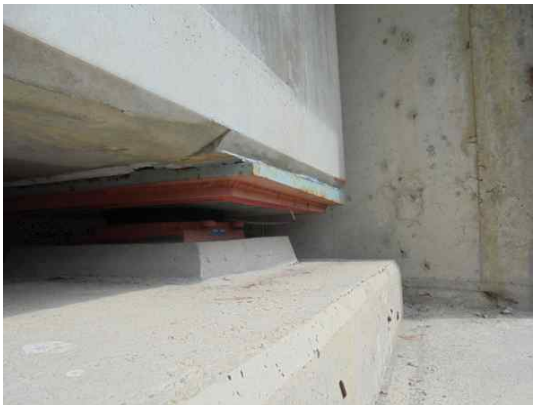
| 위 치 | 교량받침 상주방향 A2-SH4 | 위 치 | 교량받침 영천방향 A2-SH4 |
| 현 황 | 무수축몰탈 균열( $Cw < 0.3mm$ ) | 현 황 | Plate 부식 |

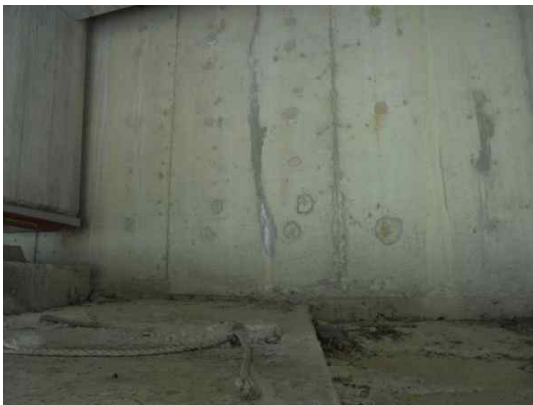
| 위 치 | 교대 영천방향 A2 | 위 치 | 교각 영천방향 P1 |
| 현 황 | 백태( $A=0.2m \times 0.3m$ ) | 현 황 | 코핑부 망상균열( $A=10.0m \times 1.5m$ ) |

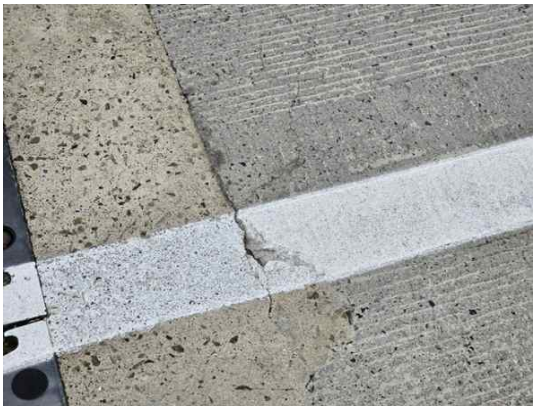
| 위 치 | 교면포장 상주방향 S3 | 위 치 | 교면포장 영천방향 S5 |
| 현 황 | 박리(A=0.1m×0.3m) | 현 황 | 망상균열(A=20.0m×3.0m) |

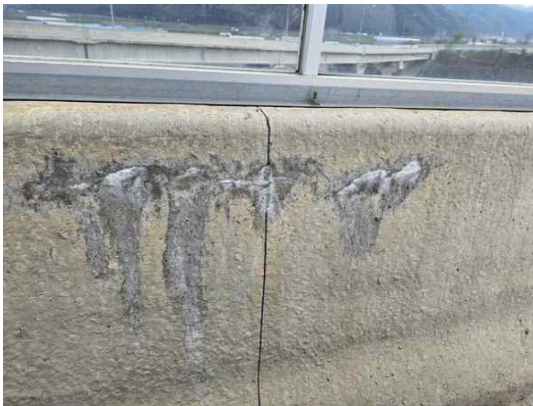
| 위 치 | 방호벽 상주방향 S3 | 위 치 | 방호벽 상주방향 S4 |
| 현 황 | 백태(A=1.0m×0.1m) | 현 황 | 중양분리대 균열(Cw < 0.3mm) |

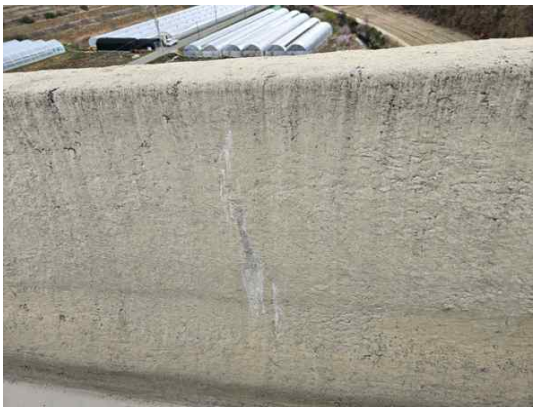
| 위 치 | 방호벽 영천방향 S2 | 위 치 | 신축이음 상주방향 A1 |
| 현 황 | 균열부백태(A=0.1m×1.0m) | 현 황 | 후타재 박락 보수실시 |

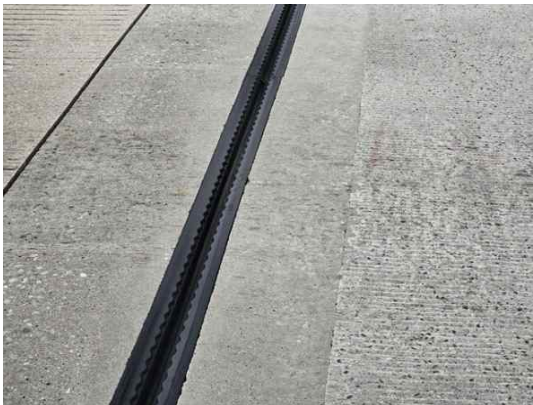
| 위 치 | 신축이음 상주방향 A2 | 위 치 | 신축이음 영천방향 P3 |
| 현 황 | 후타재 균열( $Cw < 0.3mm$ ) | 현 황 | 후타재 균열( $Cw < 0.3mm$ ) |

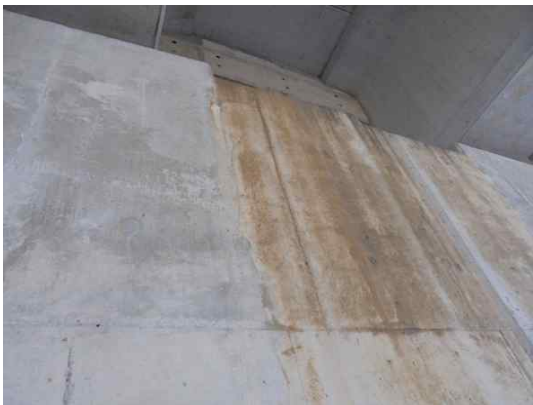
| 위 치 | 교대 상주방향 A1 | 위 치 | 교대 영천방향 A1 |
| 현 황 | 균열( $Cw \geq 0.3mm$ ) | 현 황 | 백태( $A=0.3m \times 0.5m$ ) |
