## 15. 군위JCT R-A4교

## 손상현황 사진

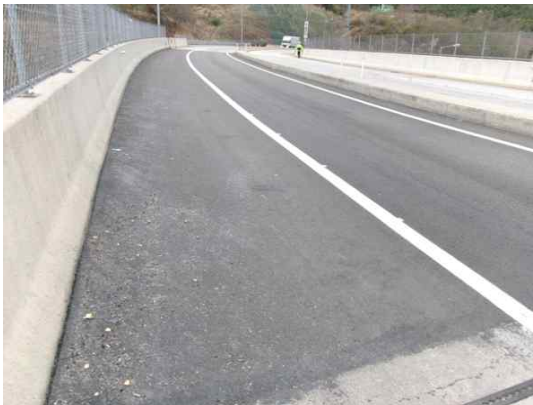
| 위 치 | 교면포장 본선방향 S1 | 위 치 | 교면포장 중앙고속도로방향 S1 |

| 현 황 | 포장 밀림, 변형, 패임 보수실시 | 현 황 | 아스콘 균열 |

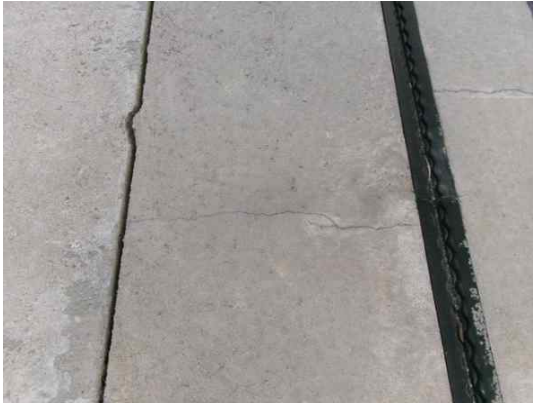
| 현 황 | 후타재 균열( $C_w < 0.3\text{mm}$ ) | 현 황 | 벽체 균열( $C_w \geq 0.3\text{mm}$ ) |

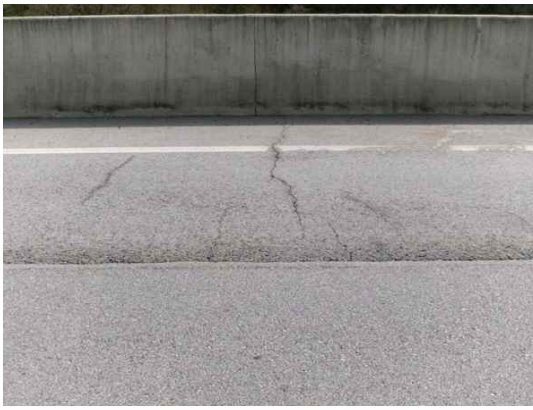
| 현 황 | 아스콘 균열(L=2.0m) | 현 황 | 아스콘 라벨링(A=1.0m×0.5m) |

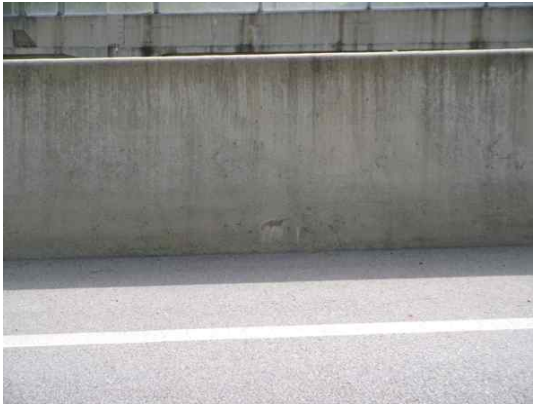
| 현 황 | 백태(A=0.2m×0.5m) | 현 황 | 균열(Cw<0.3mm) |

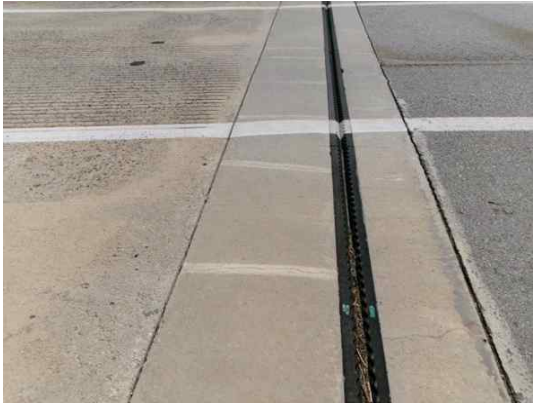
| 현 황 | 후타재 균열(Cw<0.3mm) | 현 황 | 후타재 균열(Cw<0.3mm) |

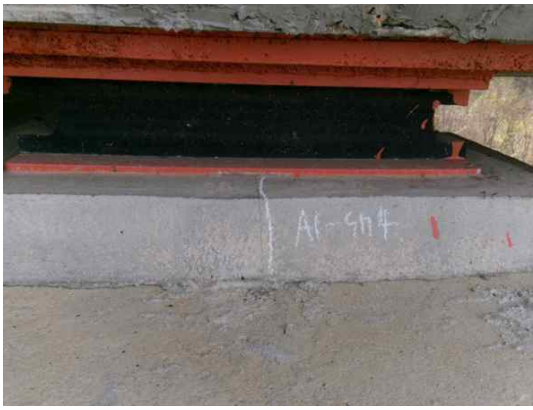
| 현 황 | 무수축물탈 균열( $Cw < 0.3mm$ ) | 현 황 | Plate 부식 |

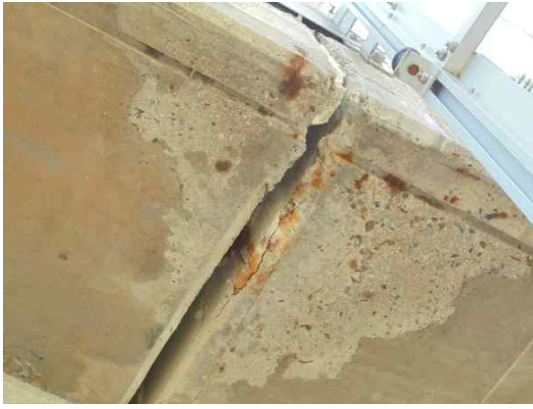
| 현 황 | 파손( $A=0.3m \times 0.5m$ ) | 현 황 | 들뜸( $A=0.3m \times 0.3m$ ) |

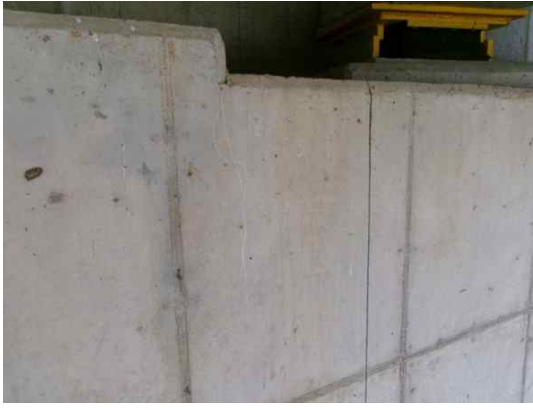
| 현 황 | 구체 균열( $Cw < 0.3mm$ ) | 현 황 | 코핑부 파손( $A=0.2m \times 0.2m$ ) |

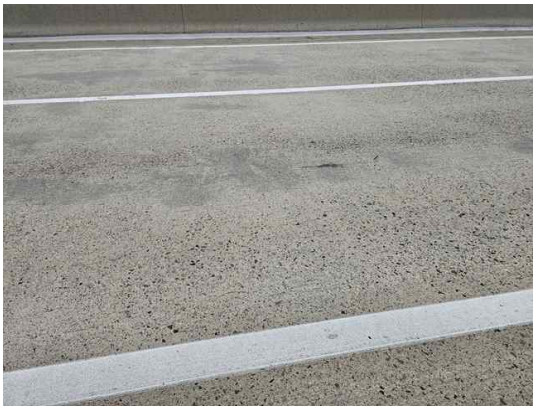
| 현 황 | 망상균열(A=40.0m×7.0m) | 현 황 | 파손(A=0.5m×0.1m) |

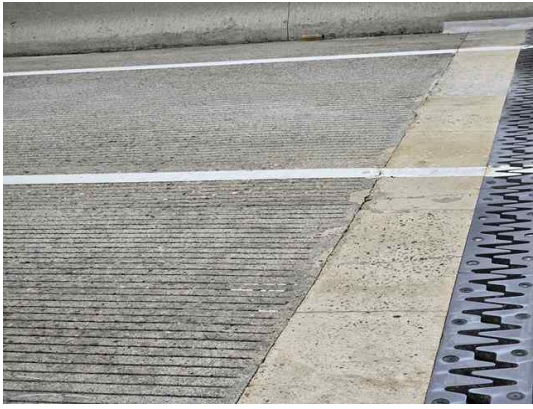
| 현 황 | 후타재 박리(A=0.1m×0.2m) | 현 황 | Plate 부식 |

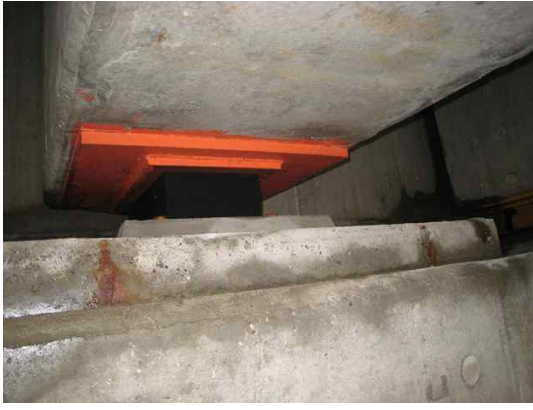
| 현 황 | 받침콘크리트 철근노출(A=0.1m×0.1m) | 현 황 | 구체 균열(Cw<0.3mm) |

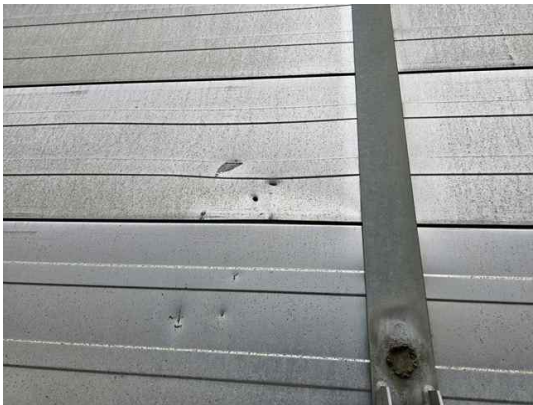
| 현 황 | 방음벽 파손(A=0.1m×0.1m) | 현 황 | 접속부 파손(A=0.1m×0.3m) |

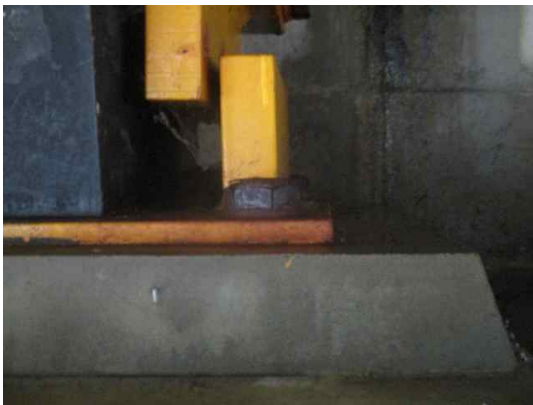
| 현 황 | 볼트 부식 | 현 황 | 균열부백태(A=0.2m×1.0m) |

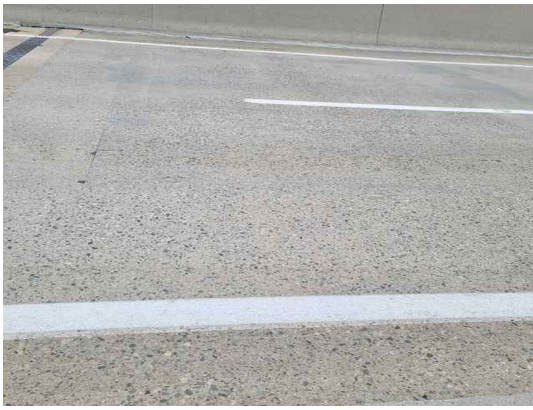
| 현 황 | 망상균열(A=40.0m×6.0m) | 현 황 | 접속부 포장침하 보수 |

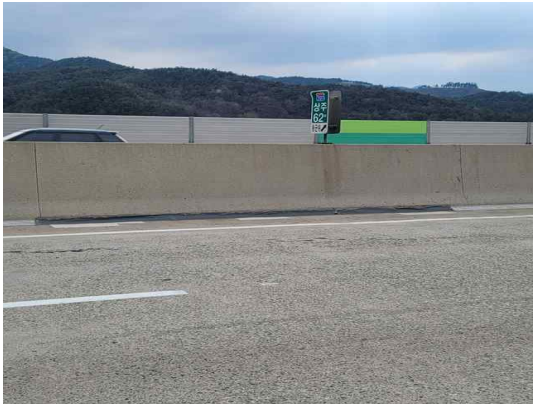
| 현 황 | 중분대 들뜸(A=3.0m×0.2m) | 현 황 | 중분대 파손(A=0.1m×1.5m) |

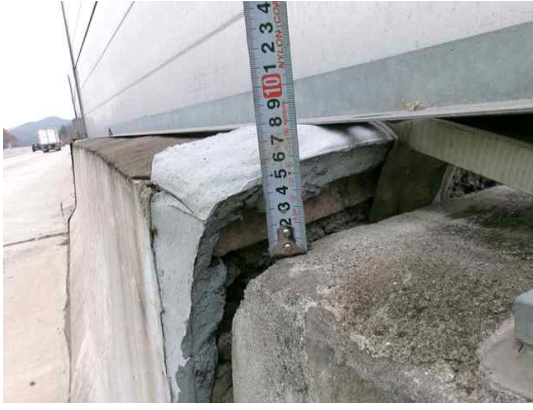
| 현 황 | 방호벽 단차(L=1.5m), 파손 | 현 황 | 본체부식(L=10.0m) |

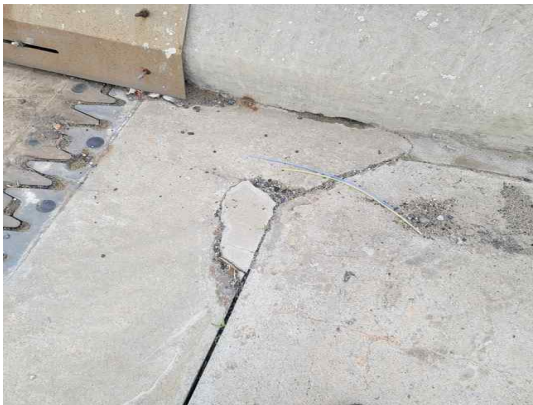
| 현 황 | 후타재 박리(A=0.2m×0.3m) | 현 황 | 후타재 파손 보수 |

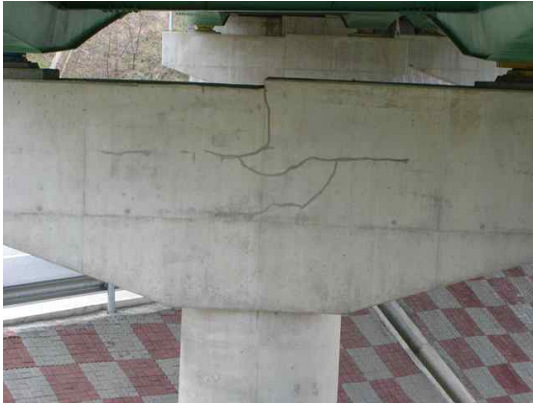
| 현 황 | 코핑부 망상균열(A=1.5m×7.0m) | 현 황 | 코핑부 균열(Cw<0.3mm) |

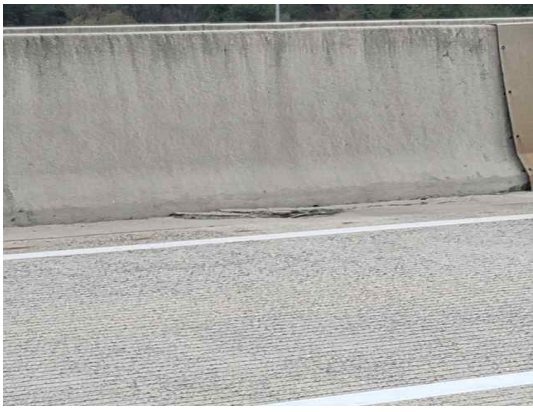
| 현 황 | 파손(A=0.3m×1.0m) | 현 황 | 접속도로 파손(A=0.1m×0.3m) |

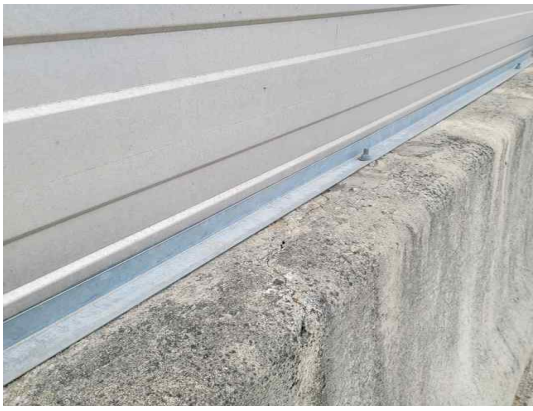
| 현 황 | 균열(Cw<0.3mm) | 현 황 | 균열(Cw<0.3mm) |

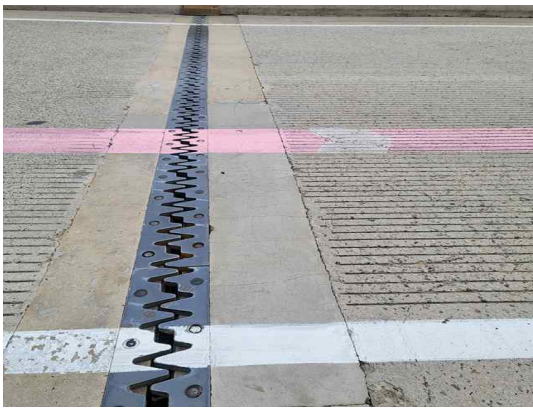
| 현 황 | 후타재 균열(Cw<0.3mm) | 현 황 | 이물질퇴적(L=2.0m) |

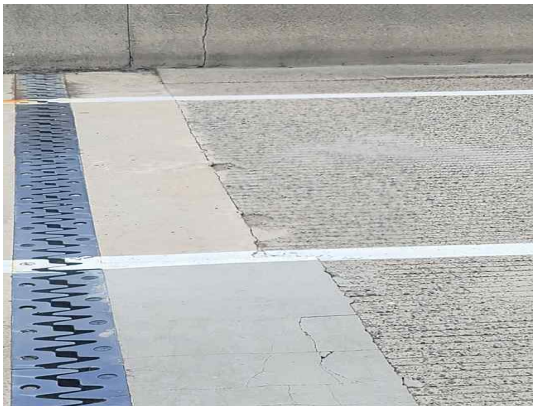
| 현 황 | 접속부 파손(A=0.1m×0.2m) | 현 황 | 균열(Cw<0.3mm) |

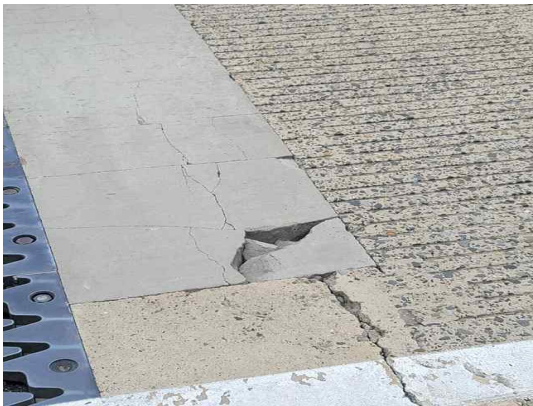
| 현 황 | 후타재 파손(A=0.3m×0.3m) | 현 황 | 후타재 균열(Cw<0.3mm) |

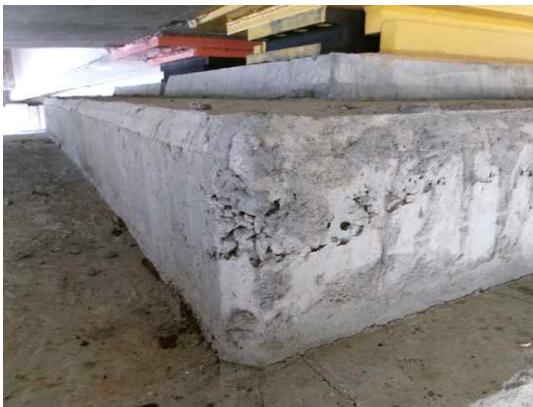
| 현 황 | 받침콘크리트<br>재료분리(A=0.3m×0.1m) | 현 황 | 무수축몰탈 균열(Cw<0.3mm) |

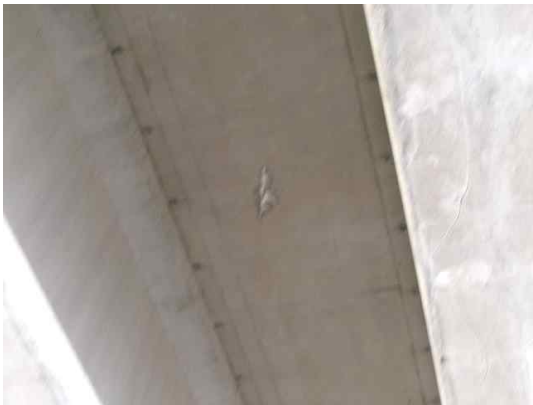
| 현 황 | (A=0.3m×0.3m) | 현 황 | 들뜸(A=0.4m×1.5m) |

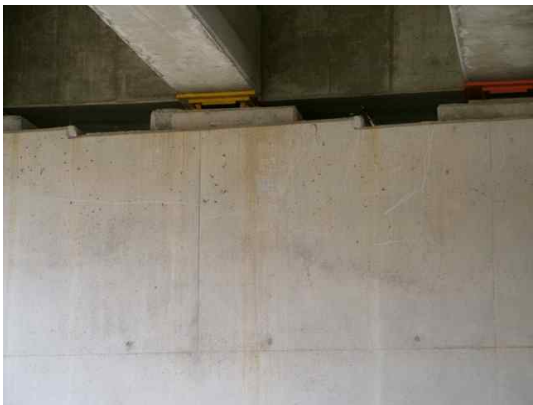
| 현 황 | 코핑부 망상균열(A=7.0m×1.5m) | 현 황 | 코핑부 균열(Cw<0.3mm) |

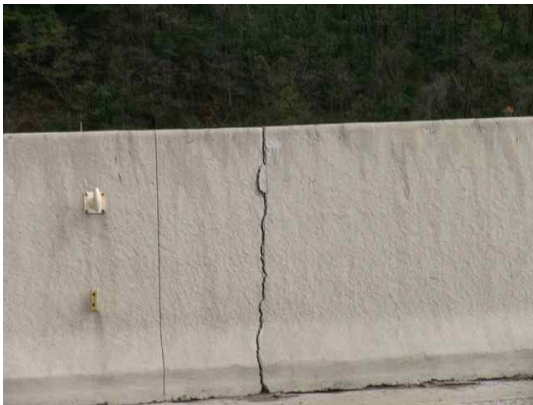
| 현 황 | 접속부 중분대<br>파손(A=0.1m×1.0m) | 현 황 | 균열(Cw≥0.3mm) |

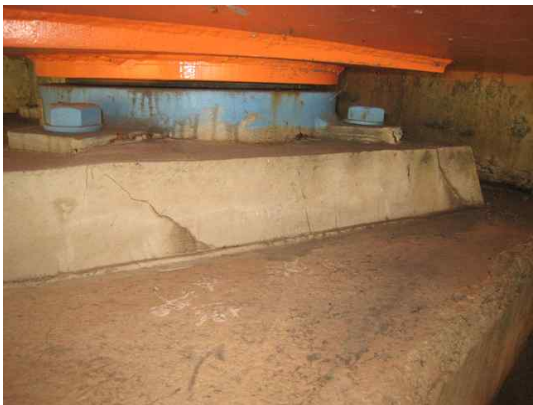
| 현 황 | 무수축물탈 균열(Cw<0.3mm) | 현 황 | 흙벽 백태(A=0.1m×0.2m) |

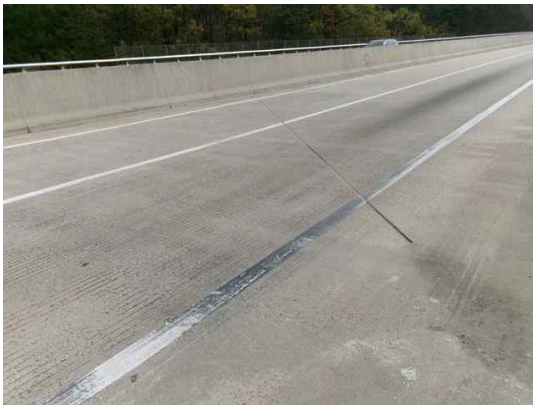
| 현 황 | 망상균열(A=50.0m×8.0m) | 현 황 | 접속부 파손(A=0.5m×10.0m) |

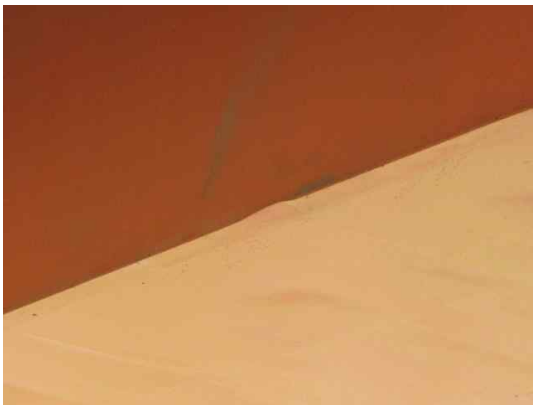
| 현 황 | 변형 | 현 황 | 구체 파손(A=0.2m×0.3m) |

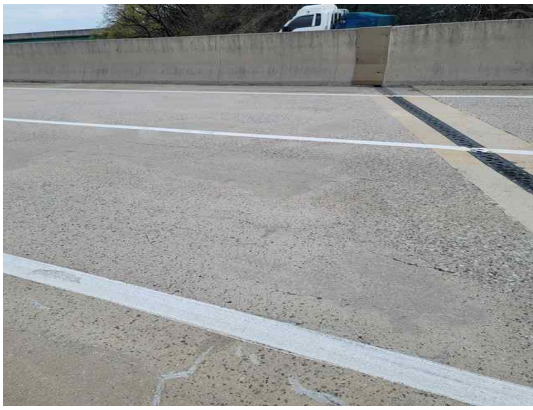
| 현 황 | 망상균열(A=20.0m×2.0m) | 현 황 | 망상균열(A=30.0m×3.0m) |

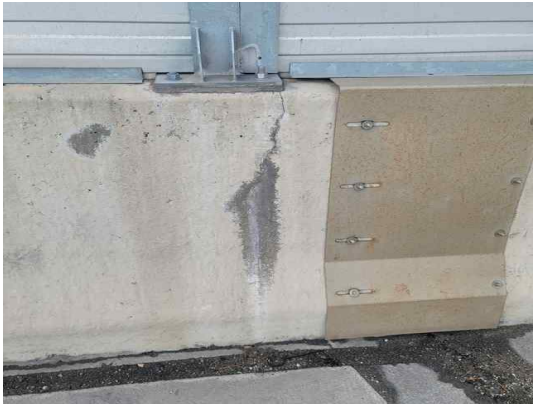
| 현 황 | 균열(Cw<0.3mm) | 현 황 | 파손(A=0.2m×0.2m) |

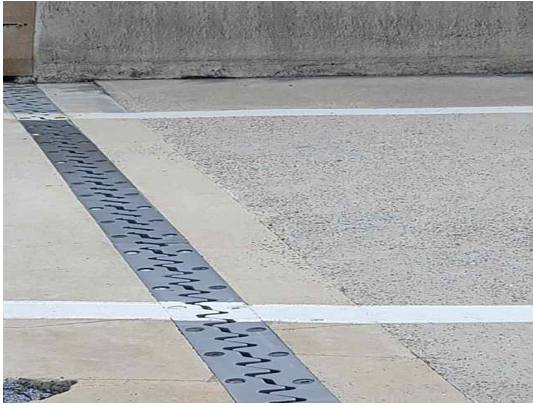
| 현 황 | 후타재 망상균열(A=0.3m×1.0m) | 현 황 | 후타재 파손(A=0.3m×0.3m) |

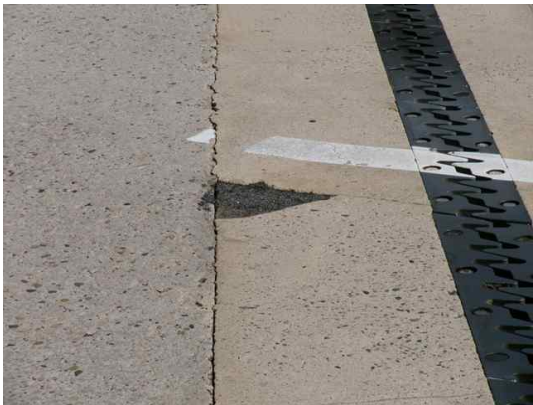
| 현 황 | 후타재 박락(A=0.1m×0.2m) 보수 | 현 황 | 받침콘크리트 재료분리(A=0.3m×0.2m) |

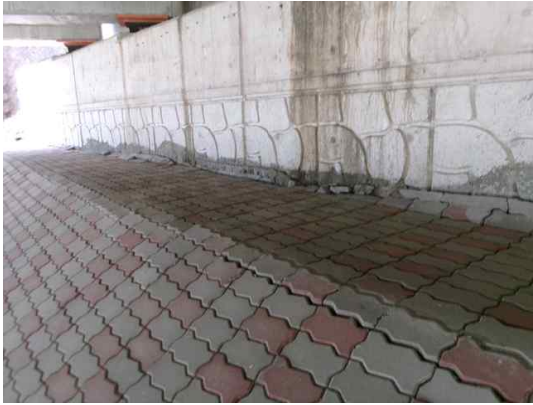
| 현 황 | 법면 침하 | 현 황 | 홍벽 백태(A=0.2m×1.0m) |
