## 25. 신녕교

## 손상현황 사진

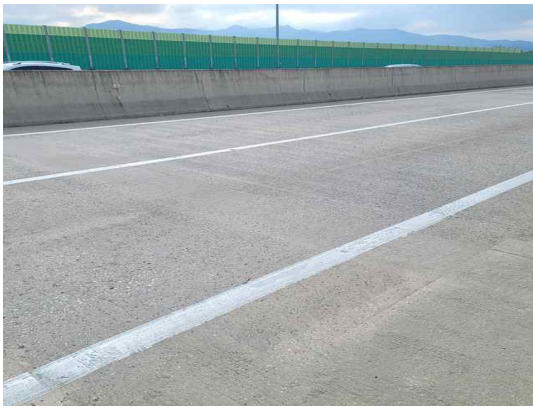
| 위 치 | 교면포장 상주방향 S2 | 위 치 | 방호벽 상주방향 S1 |
| 현 황 | 망상균열(A=30.0m×6.0m) | 현 황 | 중분대 균열(Cw≥0.3mm) |

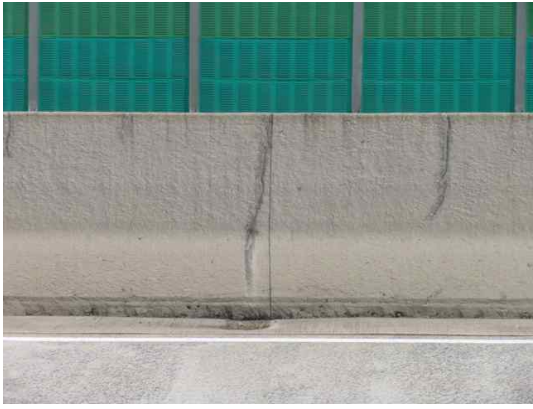
| 위 치 | 방호벽 영천방향 S2 | 위 치 | 방호벽 영천방향 S3 |
| 현 황 | 균열부백태(A=0.1m×1.0m) | 현 황 | 균열부백태(A=0.1m×1.0m) |

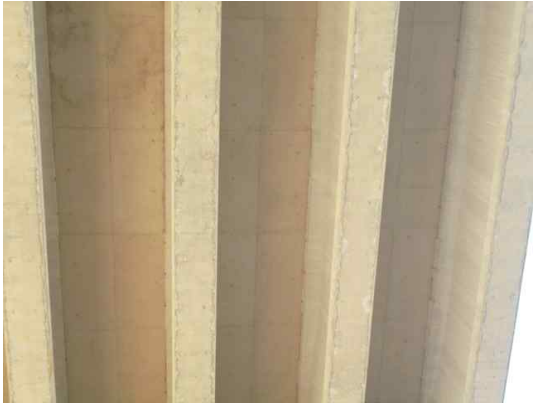
| 위 치 | 바닥판하면 상주방향 S4 | 위 치 | 바닥판하면 상주방향 S1 |
| 현 황 | 망상균열(A=15.0m×1.5m) | 현 황 | 파손 및 철근노출(A=0.2m×0.5m) |

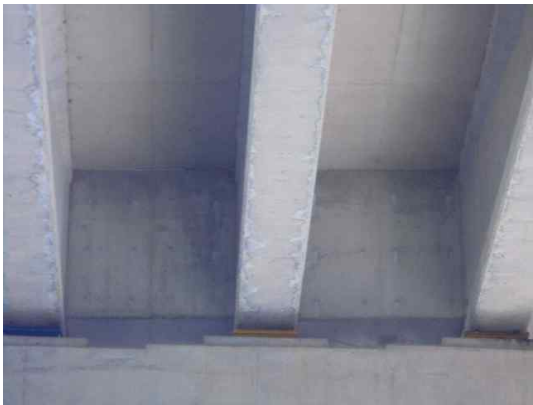
| 위 치 | 가로보 상주방향 S2-G4~5 | 위 치 | 신축이음 상주방향 A1 |
| 현 황 | 백태(A=0.1m×0.3m) | 현 황 | 후타재 들뜸(A=0.5m×0.2m) |

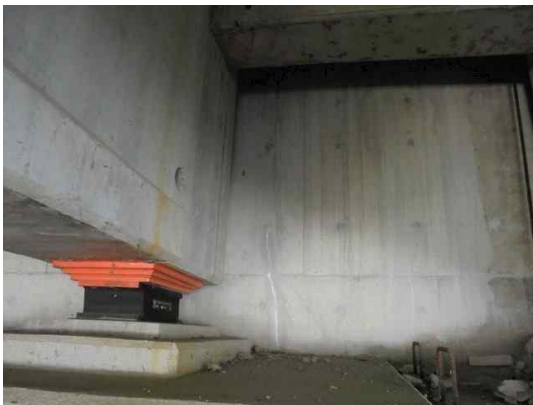
| 위 치 | 교대 상주방향 A1 | 위 치 | 교각 영천방향 P3 |
| 현 황 | 백태(A=0.1m×0.5m) | 현 황 | 균열(Cw<0.3mm) |

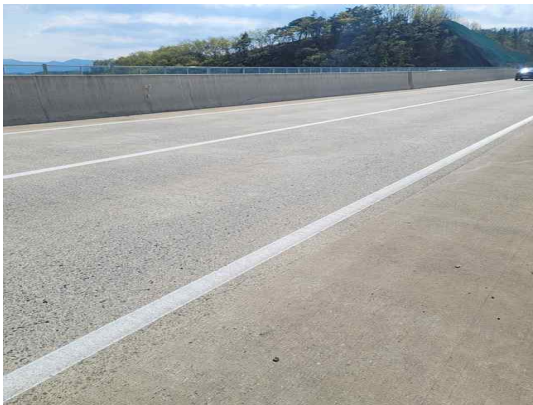
| 위 치 | 교면포장 상주방향 S4 | 위 치 | 교면포장 영천방향 S1 |
| 현 황 | 망상균열(A=35.0m×7.0m) | 현 황 | 망상균열(A=35.0m×5.0m) |

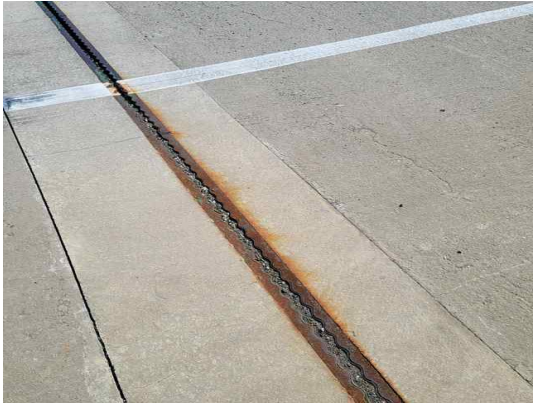
| 위 치 | 신축이음 상주방향 A2 | 위 치 | 신축이음 영천방향 A1 |
| 현 황 | 본체 부식(L=10.0m) | 현 황 | 후타재 파손(A=0.1m×0.2m) |

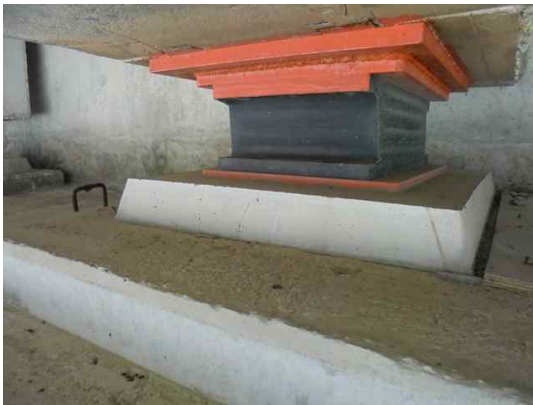
| 위 치 | 교량받침 상주방향 A2-SH4 | 위 치 | 교량받침 상주방향 A2-SH5 |
| 현 황 | 균열( $C_w < 0.3\text{mm}$ ) | 현 황 | 반침콘크리트 들뜸( $A=0.2\text{m} \times 0.2\text{m}$ ) |

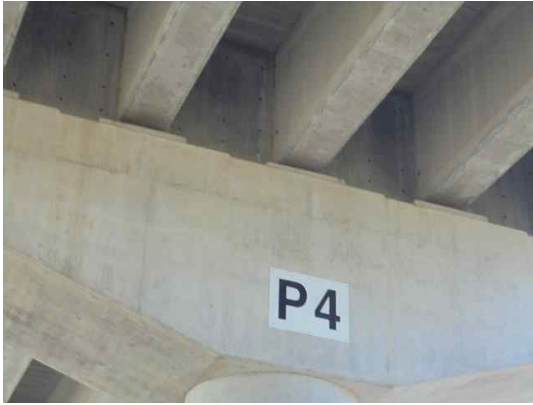
| 위 치 | 교각 상주방향 P4 | 위 치 | 교각 영천방향 P1 |
| 현 황 | 망상균열( $A=10.0\text{m} \times 1.5\text{m}$ ) | 현 황 | 균열( $C_w \geq 0.3\text{mm}$ ) |

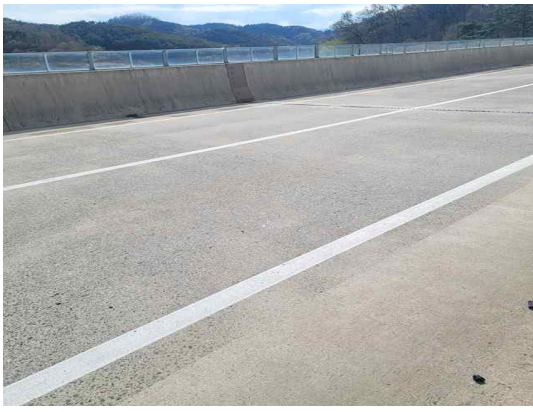
| 위 치 | 교면포장 상주방향 S1 | 위 치 | 방호벽 영천방향 S1 |
| 현 황 | 망상균열(A=35.0m×6.0m) | 현 황 | 중분대 박리(A=0.3m×0.5m) |

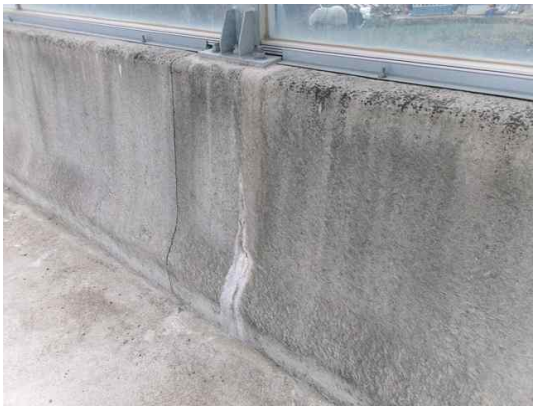
| 위 치 | 방호벽 영천방향 S1 | 위 치 | 신축이음 상주방향 A2 |
| 현 황 | 균열부백태(A=0.1m×1.0m) | 현 황 | 후타재 균열(Cw<0.3mm) |

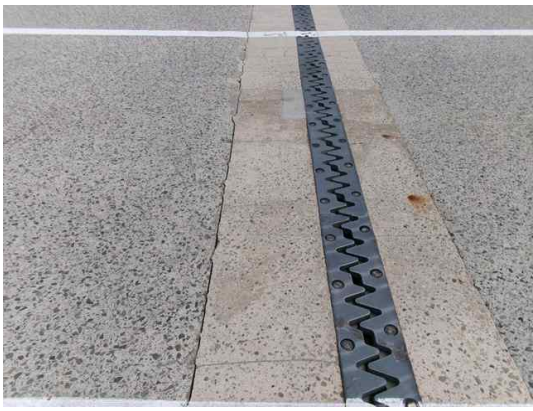
| 위 치 | 신축이음 영천방향 A1 | 위 치 | 거더 영천방향 S2-G2 |
| 현 황 | 후타재 균열(Cw<0.3mm) | 현 황 | 인양홀 박락(A=0.2m×0.2m) |

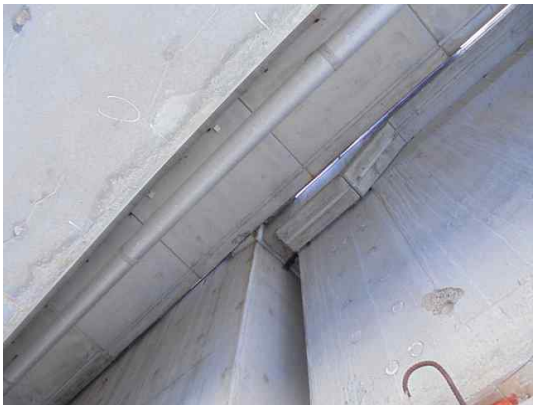
| 위 치 | 바닥판하면 영천방향 S3 | 위 치 | 가로보 상주방향 S2-G3~4 |
| 현 황 | 파손(A=0.2m×0.2m) | 현 황 | 박리(A=0.2m×0.3m) |

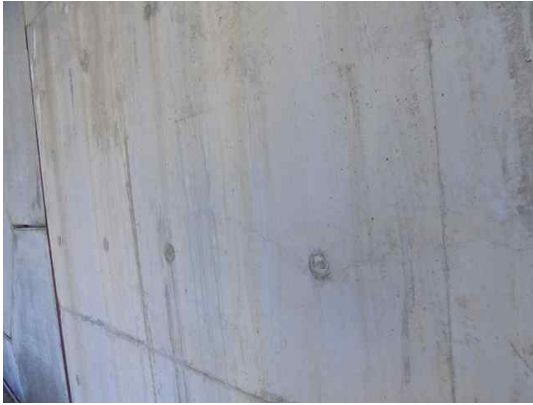
| 위 치 | 교대 영천방향 A2 | 위 치 | 교각 영천방향 P1 |
| 현 황 | 날개벽 균열(Cw<0.3mm) | 현 황 | 망상균열(A=10.0m×2.0m) |

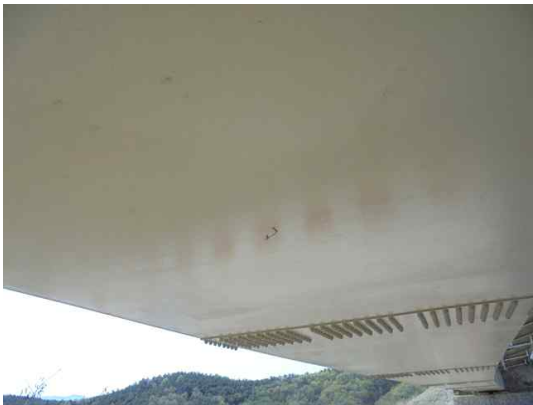
| 위 치 | 거더외부 S1 | 위 치 | 신축이음 A2 |
| 현 황 | 균함(A=0.1m×0.1m) | 현 황 | 후타재 망상균열(A=0.5m×0.1m) |

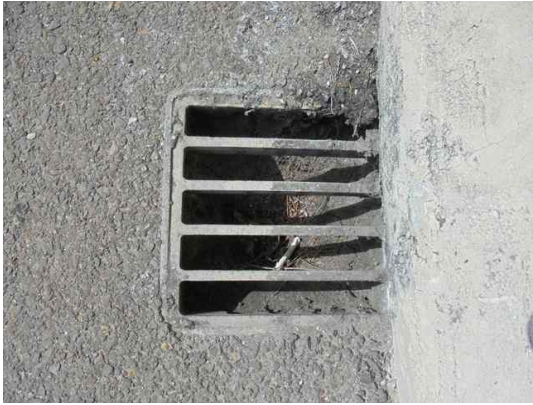
| 위 치 | 배수시설 S1 | 위 치 | 교대 A2 |
| 현 황 | 배수구 막힘 | 현 황 | 망상균열(A=3.0m×1.0m) |

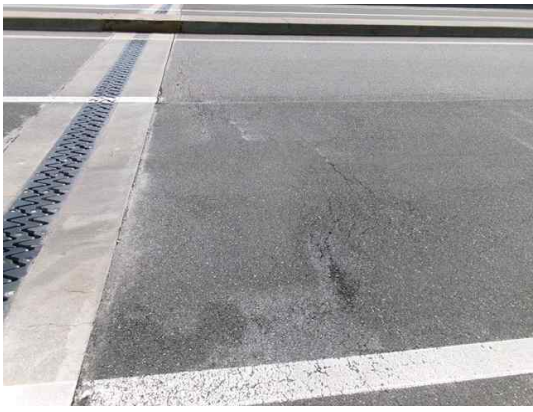
| 위 치 | 교면포장 본선방향 S5 | 위 치 | 교면포장 포향방향 S1 |
| 현 황 | 소성변형(A=1.0m×2.0m) | 현 황 | 접속부 포장파손(A=0.2m×2.0m) |

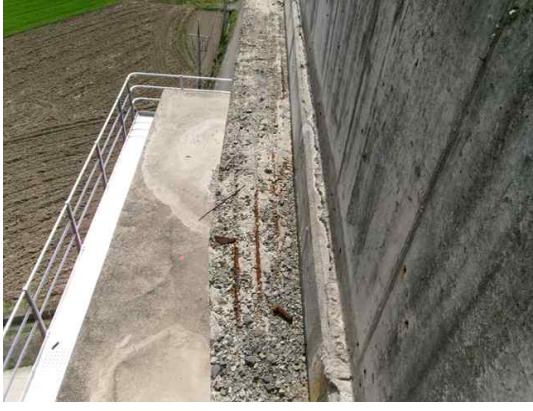
| 위 치 | 방호벽 외측 포향방향 S3 | 위 치 | 방호벽 본선방향 S4 |
| 현 황 | 철근노출(A=0.4m×5.0m) | 현 황 | 균열(Cw<0.3mm) |

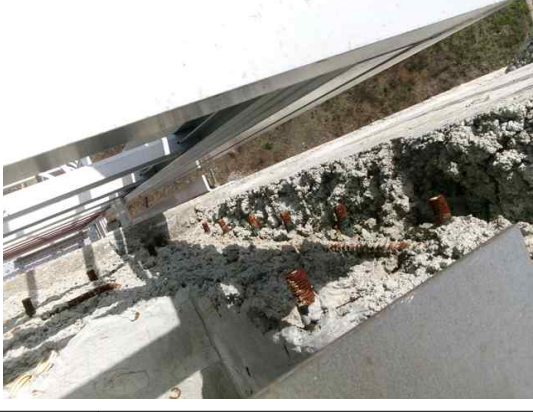
| 위 치 | 방호벽 포향방향 S5 | 위 치 | 신축이음 A2 |
| 현 황 | 외측 철근노출(A=1.5m×1.5m) | 현 황 | 후타재 균열(Cw<0.3mm) |

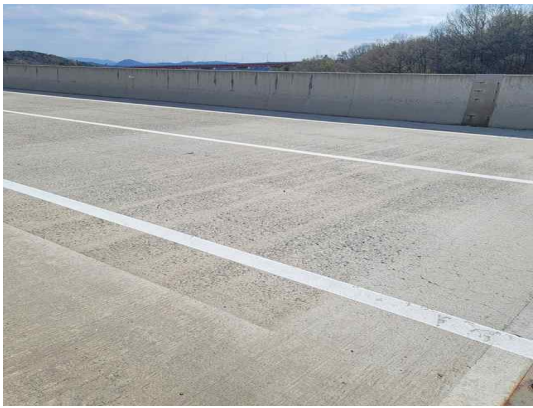
| 위 치 | 교면포장 상주방향 S1 | 위 치 | 교면포장 영천방향 S7 |
| 현 황 | 및 재료분리(A=40.0m×7.0m) | 현 황 | 접속부 이격 (L=8.0m) -일부보수 |

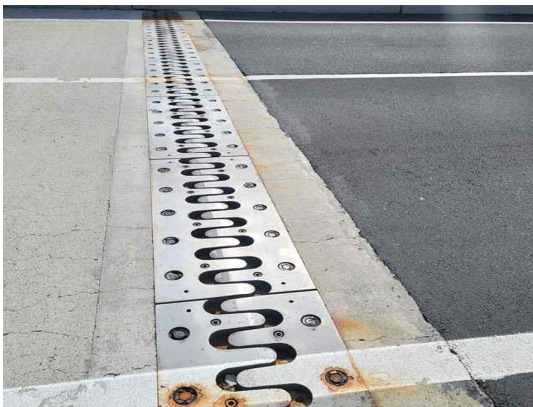
| 위 치 | 신축이음 상주방향 A1 | 위 치 | 신축이음 상주방향 A2 |
| 현 황 | 후타재 균열(Cw<0.3mm) | 현 황 | 후타재 균열(Cw<0.3mm) |

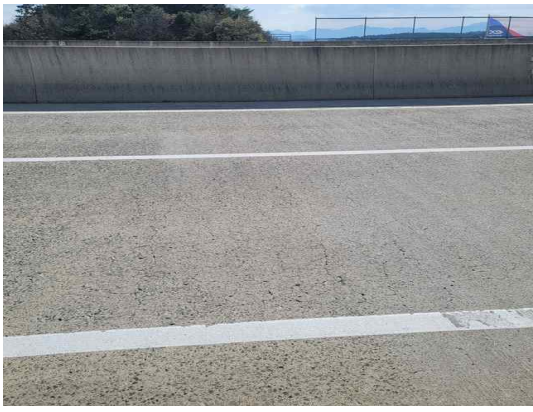
| 위 치 | 교면포장 상주방향 S3 | 위 치 | 교면포장 상주방향 S4 |
| 현 황 | 망상균열(A=30.0m×3.0m) | 현 황 | 망상균열(A=30.0m×3.0m) |

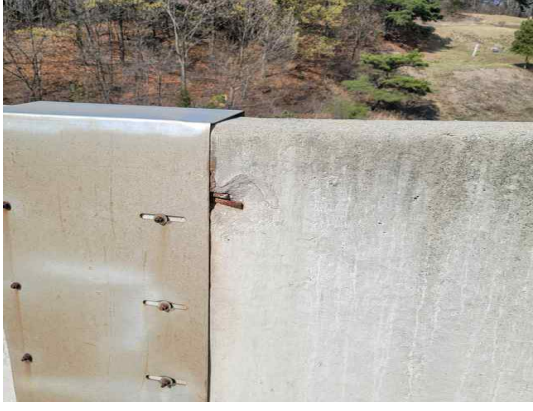
| 위 치 | 방호벽 상주방향 S1 | 위 치 | 방호벽 상주방향 S3 |
| 현 황 | 파손(A=0.1m×0.1m) | 현 황 | 백태(A=0.1m×1.0m) |

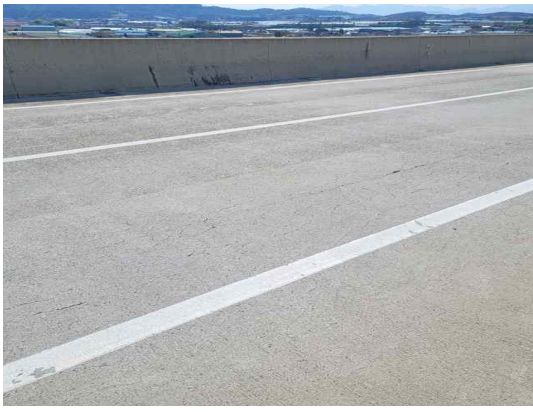
| 위 치 | 교면포장 상주방향 S09 | 위 치 | 교면포장 영천방향 S1 |
| 현 황 | 망상균열(A=40.0m×6.0m) | 현 황 | 망상균열(A=40.0m×5.0m) |

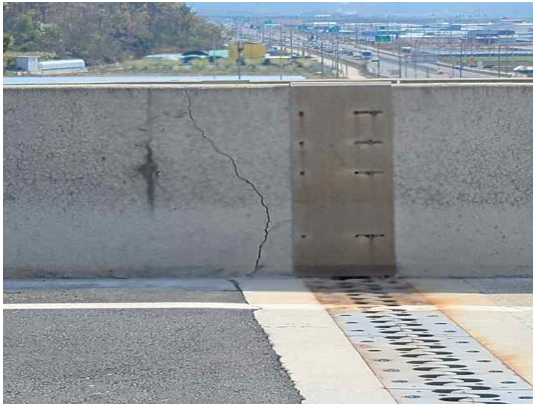
| 위 치 | 방호벽 상주방향 S12 | 위 치 | 방호벽 상주방향 S9 |
| 현 황 | 중분대 접속부 파손(A=0.3m×1.0m) | 현 황 | 균열(Cw<0.3mm) |

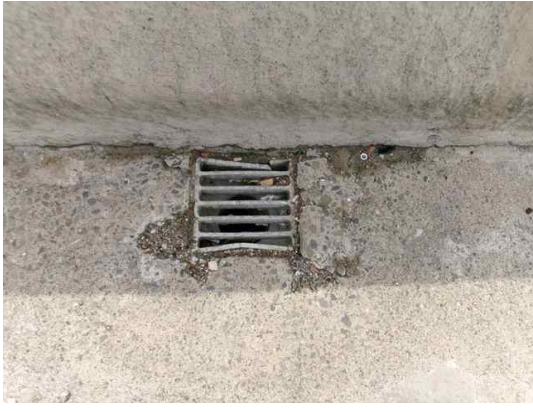
| 위 치 | 배수시설 영천방향 S4 | 위 치 | 신축이음 상주방향 A1 |
| 현 황 | 배수구 그레이팅 파손 4EA | 현 황 | 후타재 균열(Cw<0.3mm) |

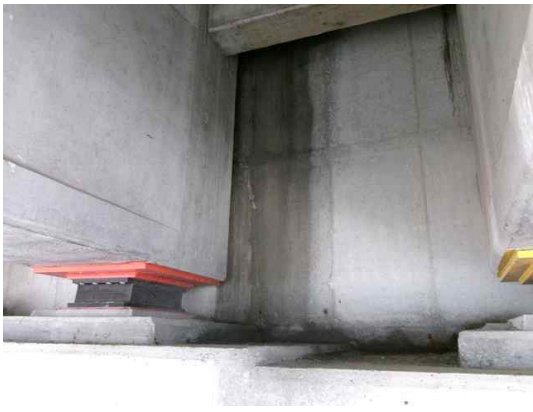
| 위 치 | 교대 A1 | 위 치 | 교대 A1 |
| 현 황 | 누수흔적(A=1.0m×3.0m) | 현 황 | 균열(Cw < 0.3mm) |

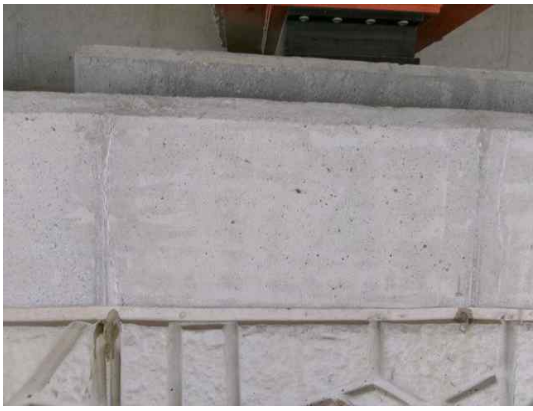
| 위 치 | 교대 A2 | 위 치 | 교각 P11 |
| 현 황 | 균열(Cw < 0.3mm) | 현 황 | 균열(Cw ≥ 0.3mm) |

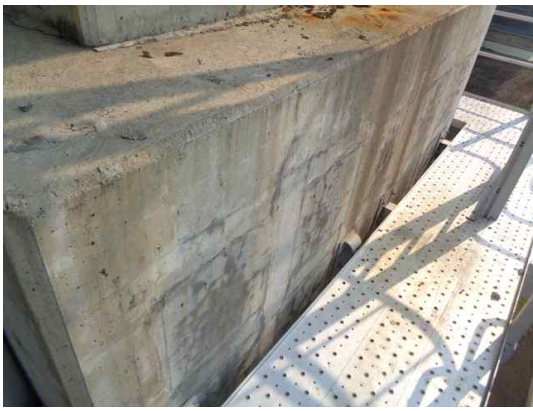
| 위 치 | 교각 P9 | 위 치 | 교각 P11 |
| 현 황 | 코핑부 망상균열(A=3.0m×1.0m) | 현 황 | 파손(A=0.2m×0.2m) |

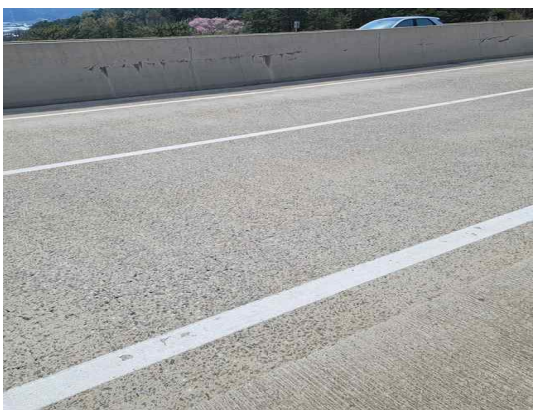
| 위 치 | 교면포장 상주방향 S1 | 위 치 | 교면포장 영천방향 S1 |
| 현 황 | 망상균열(A=40.0m×6.0m) | 현 황 | 접속부 이격(L=8.0m) -일부보수 |

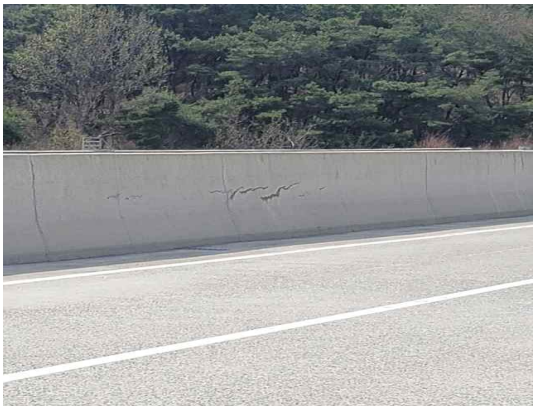
| 위 치 | 방호벽 상주방향 S1 | 위 치 | 방호벽 상주방향 S2 |
| 현 황 | 균열부백태(A=0.2m×1.5m) | 현 황 | 균열(Cw<0.3mm) |

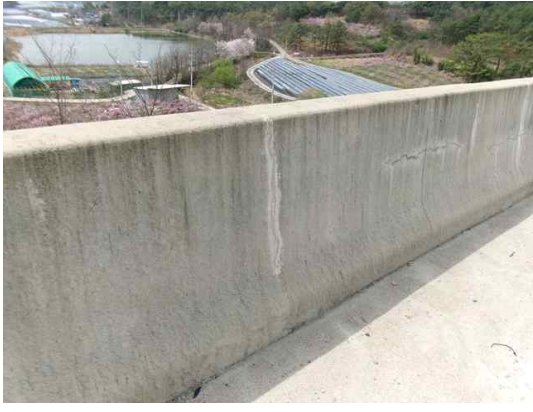
| 위 치 | 방호벽 영천방향 S4 | 위 치 | 신축이음 상주방향 A1 |
| 현 황 | 균열부백태(A=0.1m×1.0m) | 현 황 | 고무재 파손(L=0.5m) |

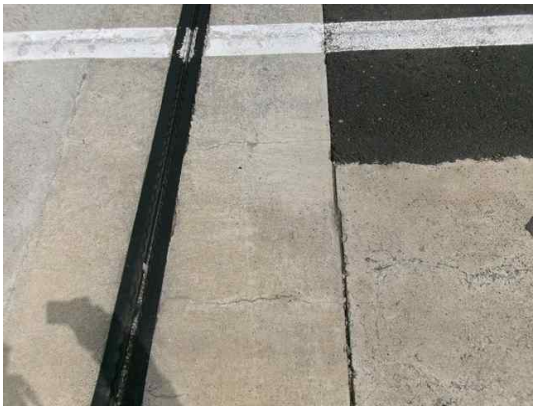
| 위 치 | 신축이음 영천방향 A1 | 위 치 | 교대 상주방향 A1 |
| 현 황 | 후타재 균열( $Cw < 0.3mm$ ) | 현 황 | 균열( $Cw < 0.3mm$ ) |

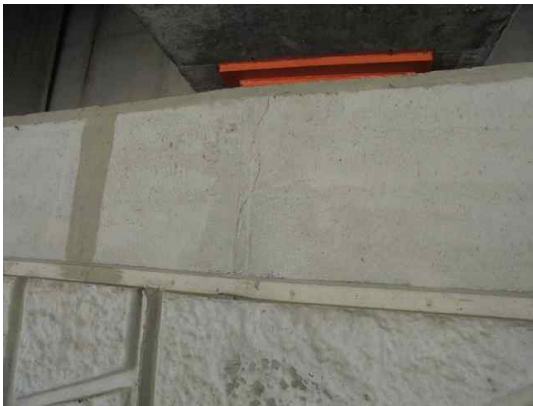
| 위 치 | 교대 상주방향 A2 | 위 치 | 교대 영천방향 A1 |
| 현 황 | 균열( $Cw \geq 0.3mm$ ) | 현 황 | 백태( $A = 0.1m \times 0.2m$ ) |

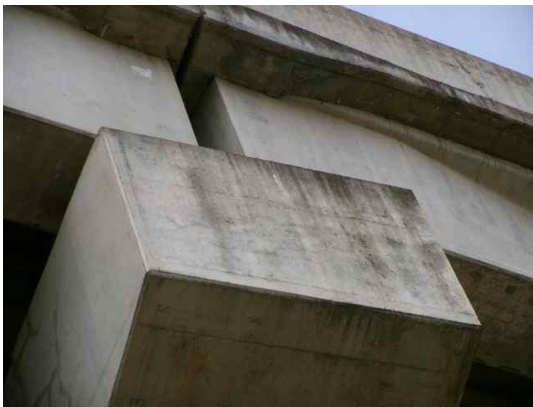
| 위 치 | 교각 상주방향 P3 | 위 치 | 교각 영천방향 P3 |
| 현 황 | 표면오염 및 망상균열( $A = 2.0m \times 1.5m$ ) | 현 황 | 망상균열( $A = 8.0m \times 2.0m$ ) |
