## 35. 오미교

# 손상현황 사진

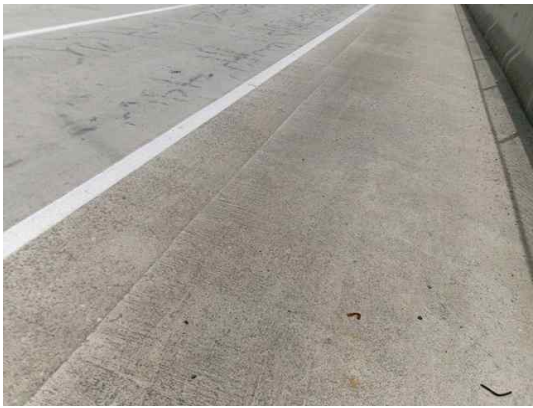
| 위 치 | 교면포장 영천방향 S1 | 위 치 | 교면포장 영천방향 S1 |
| 현 황 | 망상균열(A=11.0m×2.0m) | 현 황 | 보수재박리(A=45.0m×3.0m) |

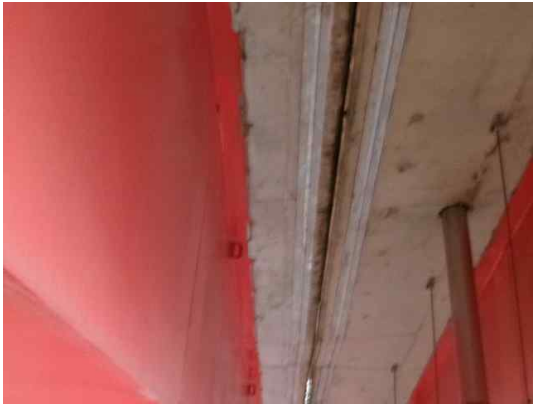
| 위 치 | 바닥판하면 상주방향 S1 | 위 치 | 신축이음 영천방향 A2 |
| 현 황 | 균열(Cw<0.3mm) | 현 황 | 본체 고무재 파손(L=0.5m) |

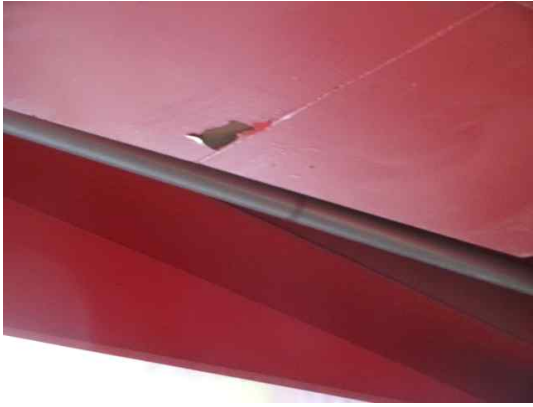
| 위 치 | 거더외부 상주방향 S1-G2 | 위 치 | 교대 상주방향 A2 |
| 현 황 | 도장박리(A=0.1m×0.2m) | 현 황 | 실란트 파손(L=2.0m) |

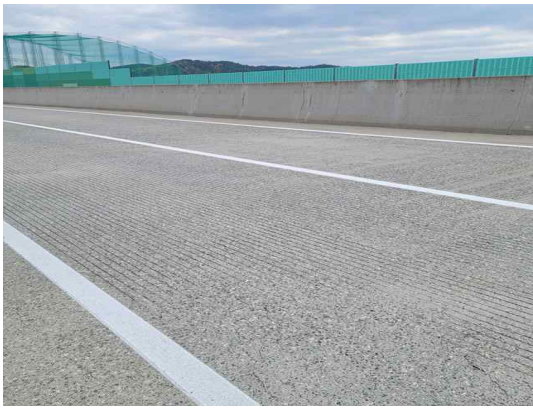
| 위 치 | 교면포장 상주방향 S09 | 위 치 | 교면포장 영천방향 S1 |
| 현 황 | 망상균열(A=35.0m×9.0m) | 현 황 | 망상균열(A=30.0m×8.0m) |

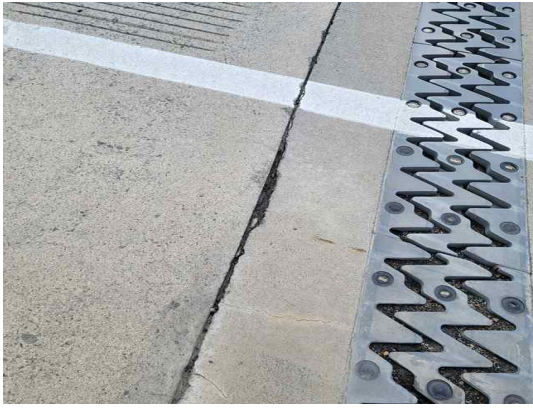
| 위 치 | 신축이음 상주방향 A1 | 위 치 | 신축이음 영천방향 P8 |
| 현 황 | 후타재 파손(A=0.1m×0.5m) | 현 황 | 후타재 균열(Cw<0.3mm) |

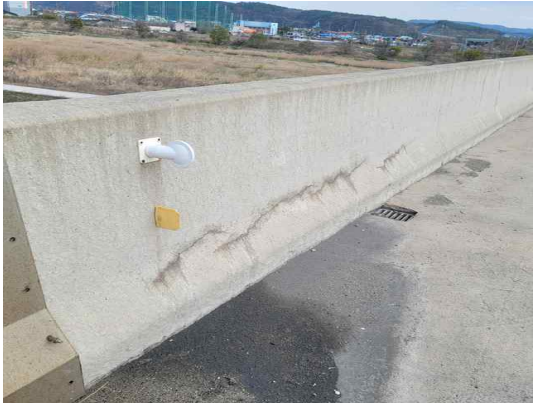
| 위 치 | 방호벽 상주방향 S1 | 위 치 | 방호벽 영천방향 S4 |
| 현 황 | 균열(Cw<0.3mm) | 현 황 | 균열부백태(A=0.2m×1.0m) |

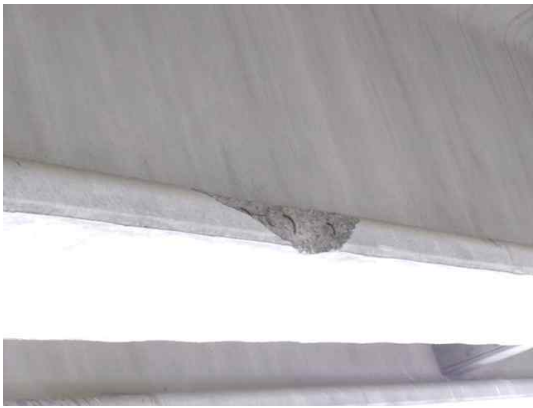
| 위 치 | 바닥판하면 영천방향 S1 | 위 치 | 거더 영천방향 S11-G4 |
| 현 황 | (A=0.1m×0.5m) | 현 황 | 파손 및 철근노출(A=0.3m×0.5m) |

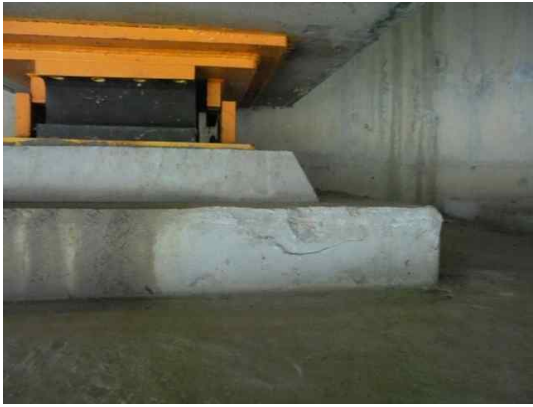
| 위 치 | 교량받침 상주방향 A2-SH3 | 위 치 | 교각 영천방향 P6 |
| 현 황 | 받침콘크리트 파손(A=0.1m×0.1m) | 현 황 | 코핑부 균열(Cw<0.3mm) |

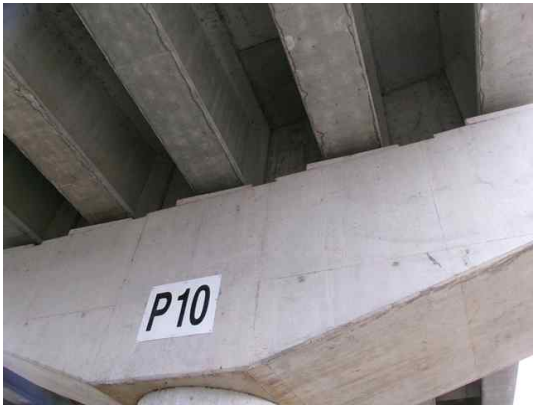
| 위 치 | 교각 영천방향 P10 | 위 치 | 교각 상주방향 P10 |
| 현 황 | 망상균열(A=10.0m×2.0m) | 현 황 | 망상균열(A=5.0m×2.0m) |

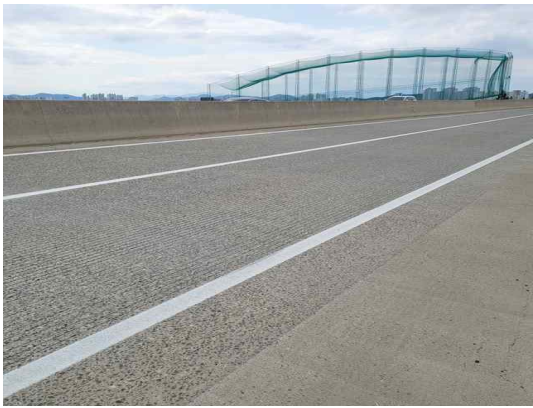
| 위 치 | 교면포장 상주방향 S2 | 위 치 | 교면포장 영천방향 S4 |
| 현 황 | 망상균열(A=45.0m×8.0m) | 현 황 | 접속도로 망상균열(A=20.0m×5.0m) -보수 |

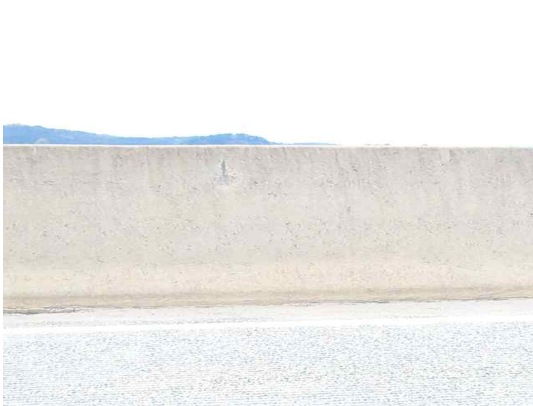
| 위 치 | 방호벽 상주방향 S1 | 위 치 | 방호벽 영천방향 S2 |
| 현 황 | 균열부백태(A=0.2m×1.0m) | 현 황 | 균열부백태(A=0.2m×1.0m) |

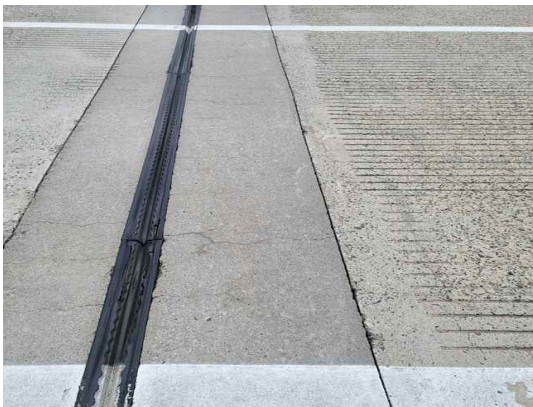
| 위 치 | 신축이음 상주방향 A1 | 위 치 | 신축이음 상주방향 P2 |
| 현 황 | 후타재 균열(Cw<0.3mm) | 현 황 | 후타재 표면불량(A=0.3m×6.0m) |

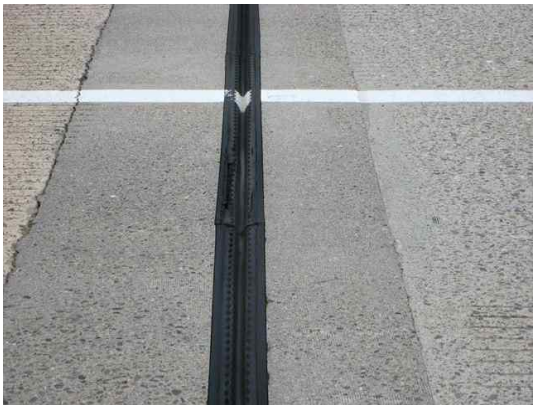
| 위 치 | 신축이음 영천방향 A1 | 위 치 | 신축이음 영천방향 P2 |
| 현 황 | 고무재 파손(2EA) | 현 황 | 차수판 앵커탈락(3EA) |

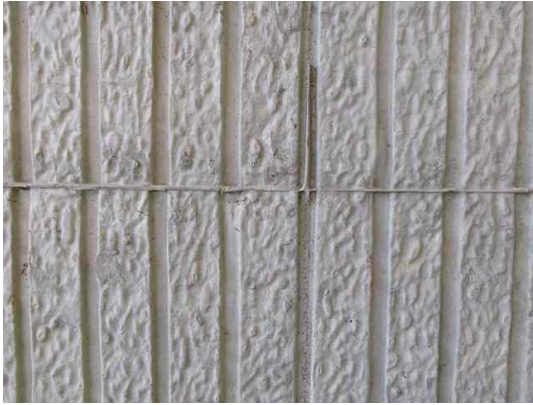
| 위 치 | 교대 영천방향 A2 | 위 치 | 교각 영천방향 P3 |
| 현 황 | 재균열(Cw<0.3mm) | 현 황 | 균열(Cw<0.3mm) |

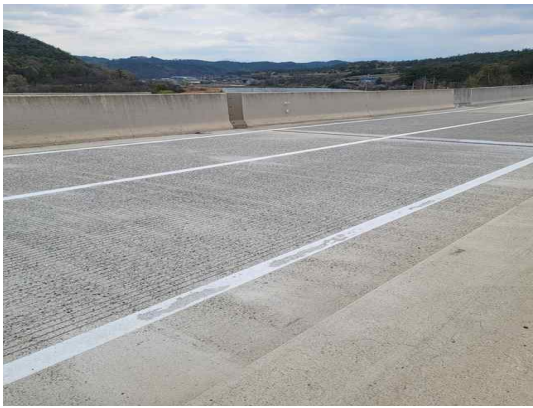
| 위 치 | 교면포장 상주방향 S1 | 위 치 | 교면포장 영천방향 S1 |
| 현 황 | 재료분리(A=30.0m×7.0m) | 현 황 | 망상균열(A=35.0m×3.0m) |

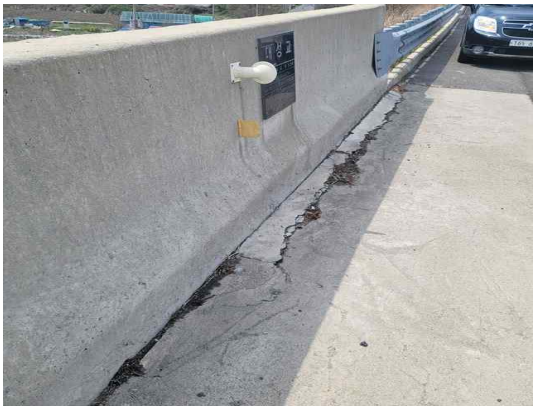
| 위 치 | 교면포장 영천방향 S1 | 위 치 | 방호벽 영천방향 S1 |
| 현 황 | 접속부 들뜸(A=0.1m×4.0m) | 현 황 | 균열부백태(A=0.2m×2.0m) |

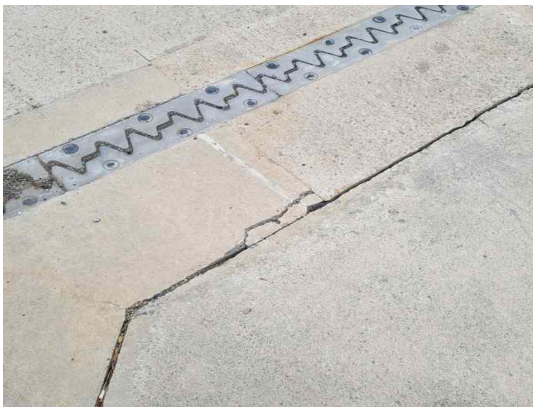
| 위 치 | 신축이음 상주방향 A1 | 위 치 | 신축이음 영천방향 A1 |
| 현 황 | 후타재 파손(A=0.1m×0.3m) | 현 황 | 후타재 망상균열(A=0.8m×2.0m) |

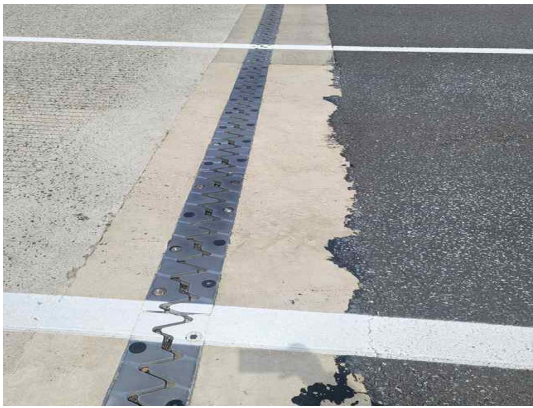
| 위 치 | 신축이음 영천방향 A2 | 위 치 | 교량받침 상주방향 A1-SH5 |
| 현 황 | 후타재 균열( $Cw < 0.3mm$ ) | 현 황 | 재료분리( $A = 0.3m \times 0.2m$ ) |

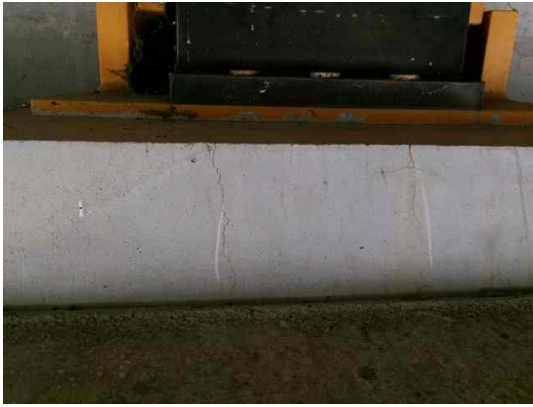
| 위 치 | 교량받침 상주방향 A2-SH3 | 위 치 | 교대 상주방향 A1 |
| 현 황 | 무수축몰탈 균열( $Cw < 0.3mm$ ) | 현 황 | 균열( $Cw < 0.3mm$ ) |

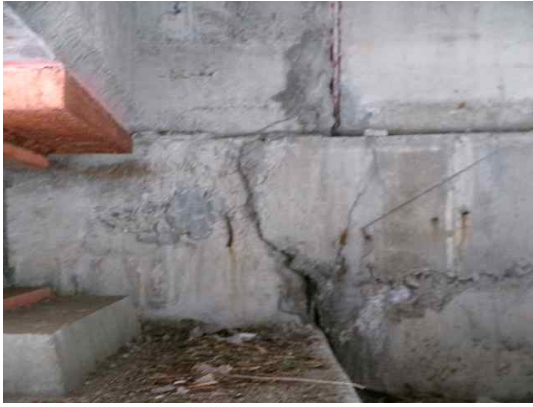
| 위 치 | 교대 영천방향 A1 | 위 치 | 교각 영천방향 P1 |
| 현 황 | 파손( $A = 0.2m \times 0.2m$ ) | 현 황 | 재료분리( $A = 0.5m \times 0.4m$ ) |

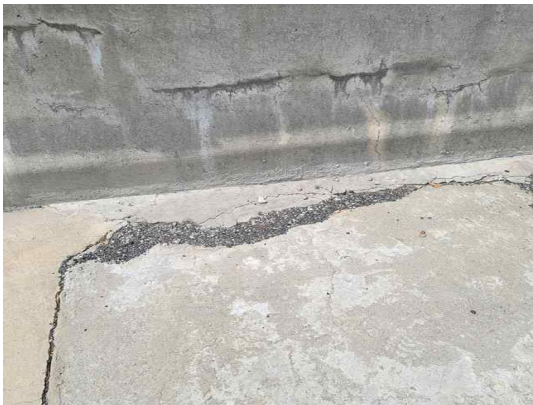
| 위 치 | 교면포장 영천방향 S1 | 위 치 | 교면포장 영천방향 S3 |
| 현 황 | 접속부 파손(A=4.0m×0.3m) | 현 황 | 망상균열(A=2.0m×1.0m) |

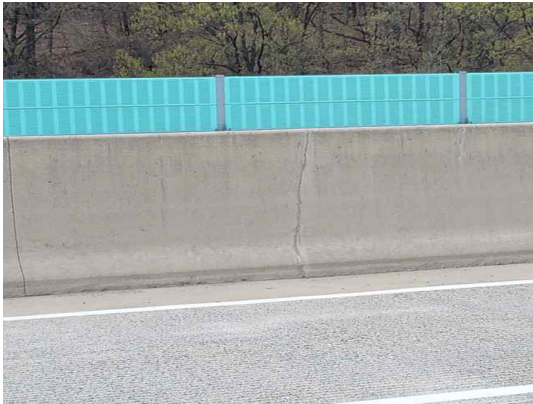
| 위 치 | 방호벽 상주방향 S1 | 위 치 | 방호벽 상주방향 S2 |
| 현 황 | 중분대 균열(Cw≥0.3mm) | 현 황 | 백태(A=0.1m×1.0m) |

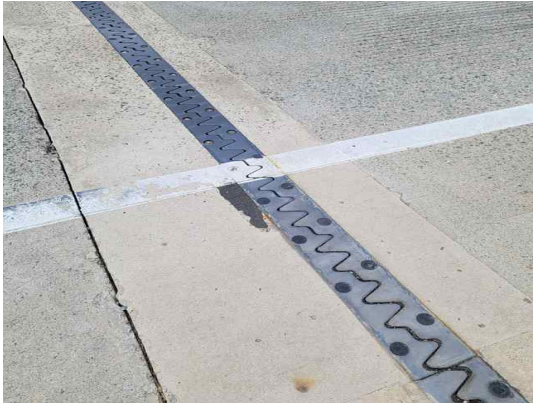
| 위 치 | 신축이음 상주방향 A2 | 위 치 | 교량받침 상주방향 A2-SH3 |
| 현 황 | 후타재 파손 보수 | 현 황 | 스토퍼 간섭 |

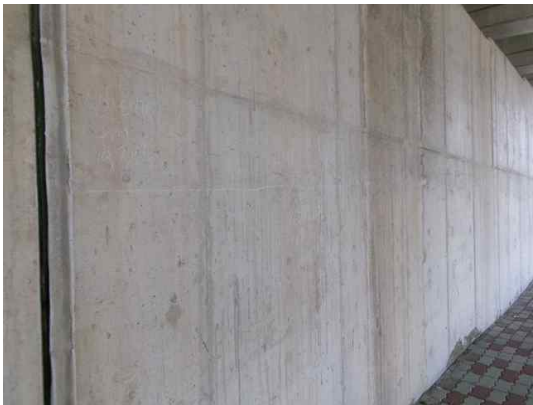
| 위 치 | 교대 상주방향 A1 | 위 치 | 교대 상주방향 A1 |
| 현 황 | 균열(Cw<0.3mm) | 현 황 | 실란트 이격(L=4.0m) |

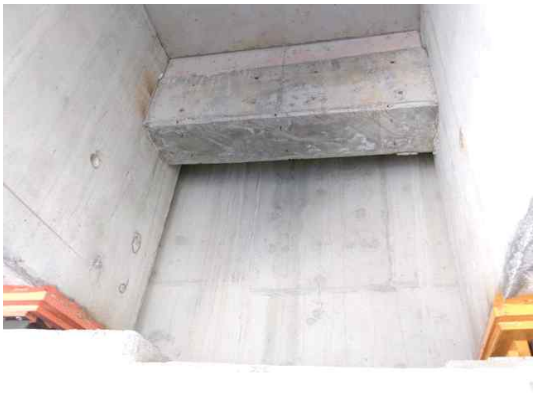
| 위 치 | 교대 상주방향 A2 | 위 치 | 교대 영천방향 A1 |
| 현 황 | 백태(A=0.5m×2.0m) | 현 황 | 균열(Cw<0.3mm) |

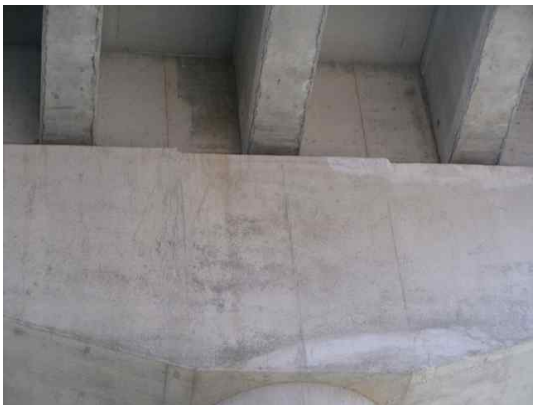
| 위 치 | 교각 영천방향 P2 | 위 치 | 거더 영천방향 S4-G5 |
| 현 황 | 균열(Cw<0.3mm) | 현 황 | 파손(A=0.5m×0.2m) |

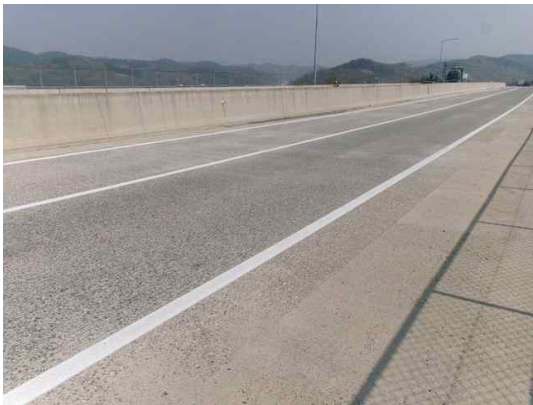
| 위 치 | 교면포장 상주방향 S2 | 위 치 | 교면포장 영천방향 S5 |
| 현 황 | 망상균열(A=50.0m×3.0m) | 현 황 | 망상균열 및 재료분리(A=50.0m×6.0m) |

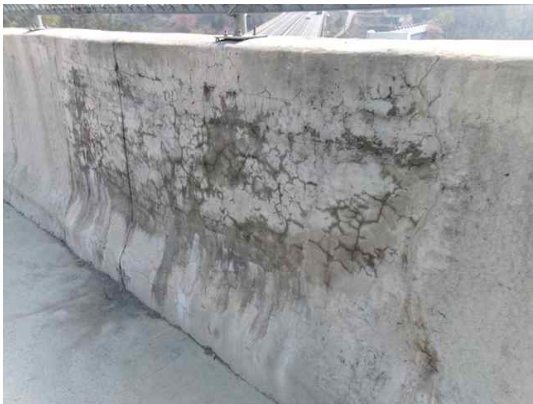
| 위 치 | 방호벽 상주방향 S2 | 위 치 | 방호벽 영천방향 S1 |
| 현 황 | 망상균열 및 백태(A=2.5m×1.0m) | 현 황 | 균열부 백태(A=0.2m×1.0m) |

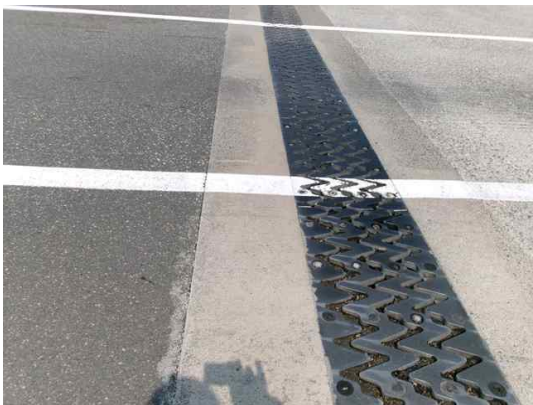
| 위 치 | 신축이음 상주방향 P7 | 위 치 | 신축이음 영천방향 A1 |
| 현 황 | 균열(Cw<0.3mm) | 현 황 | 후타재파손(A=0.2m×0.8m) |

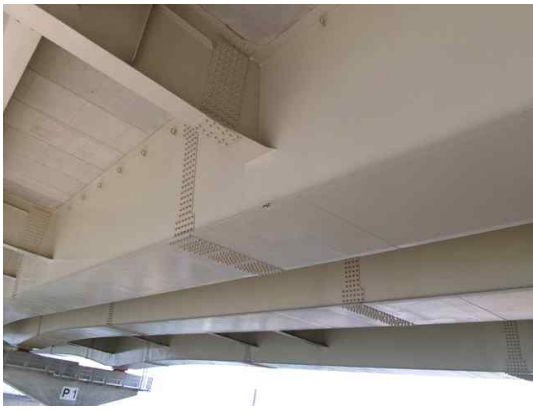
| 위 치 | 거더외부 상주방향 S1-G2 | 위 치 | 바닥판하면 상주방향 S1 |
| 현 황 | 하부플랜지변형 및 도장박락(A=0.5m×1.0m) | 현 황 | 균열(Cw<0.3mm) |

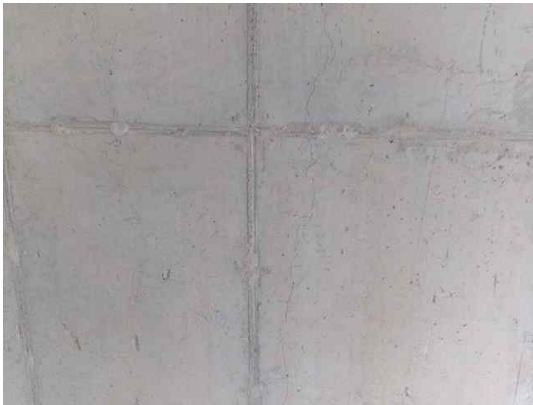
| 위 치 | 교대 상주방향 A1 | 위 치 | 교각 영천방향 P1 |
| 현 황 | 망상균열(A=10.0m×2.0m) | 현 황 | 코핑부 박락(A=0.3m×1.0m) |

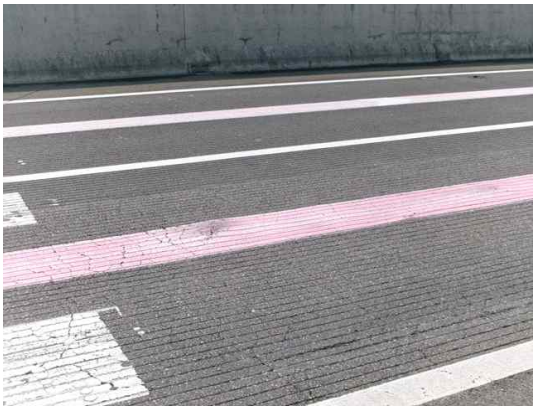
| 위 치 | 교면포장 S10 | 위 치 | 교면포장 S08 |
| 현 황 | 아스콘 밀림(A=0.5m×0.5m) | 현 황 | 아스콘 망상균열(A=2.5m×20.0m) |

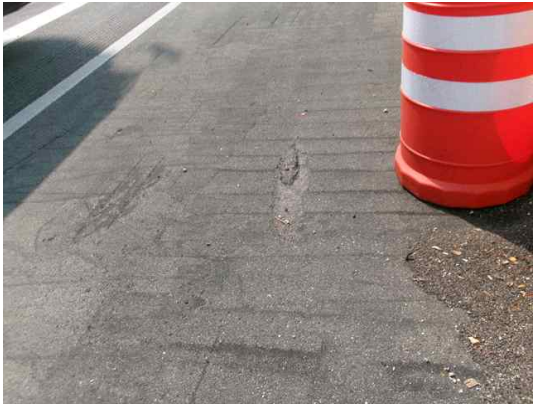
| 위 치 | 교면포장 S14 | 위 치 | 방호벽 S8 |
| 현 황 | 아스콘 파손(A=1.0m×0.2m) | 현 황 | 백태(A=0.1m×1.5m) |

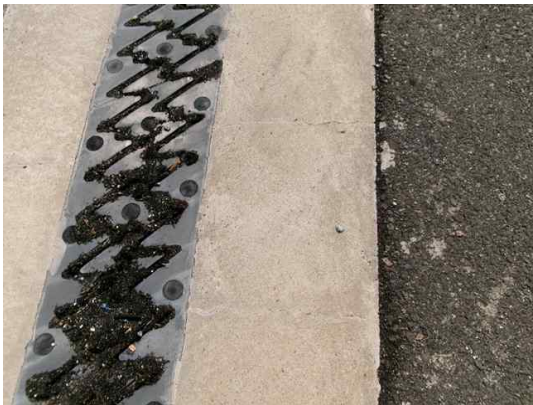
| 위 치 | 신축이음 A2 | 위 치 | 교량받침 P11-SH2 |
| 현 황 | 후타재 균열( $Cw < 0.3mm$ ) | 현 황 | 무수축몰탈 균열( $Cw < 0.3mm$ ) |

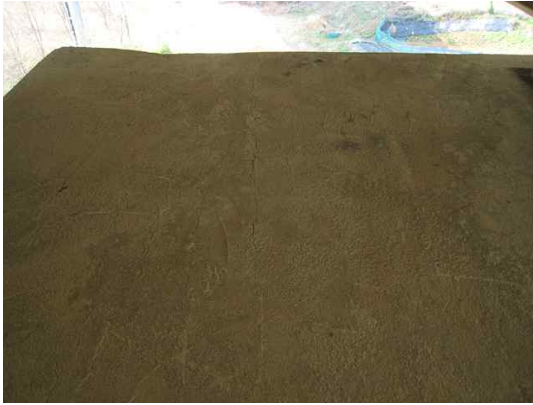
| 위 치 | 교각 P10 | 위 치 | 교각 P11 |
| 현 황 | 코핑부 균열( $Cw > 0.3mm$ ) | 현 황 | 점검로 변형 |

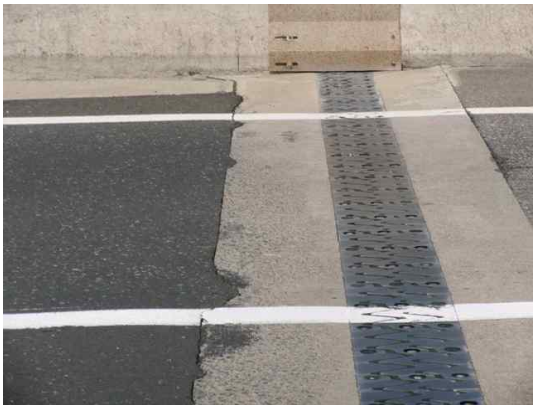
| 위 치 | 신축이음 A1 | 위 치 | 교량받침 P2-SH1 |
| 현 황 | 후타재 균열( $Cw < 0.3mm$ ) | 현 황 | 무수축몰탈 균열( $Cw < 0.3mm$ ) |
