시설물 정기안전점검용역  
상주영천고속도로

〈사면편〉

# 상 주 영 천 고 속 도 로 시 설 물 안 전 · 하 자 점 검 및 성 능 평 가 용 역 보 고 서

## < 사 면 편 >

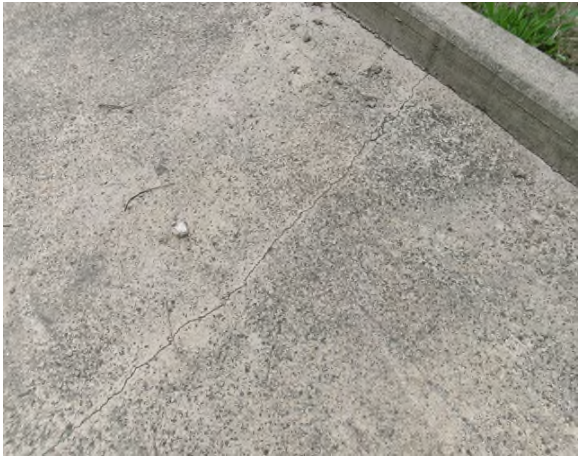
| 위 치 | STA 1.12k 1소단배수로 | 위 치 | STA 1.12k 1소단배수로 |

| 현 황 | 균열(L=2.0m) | 현 황 | 균열(L=25.0m) |

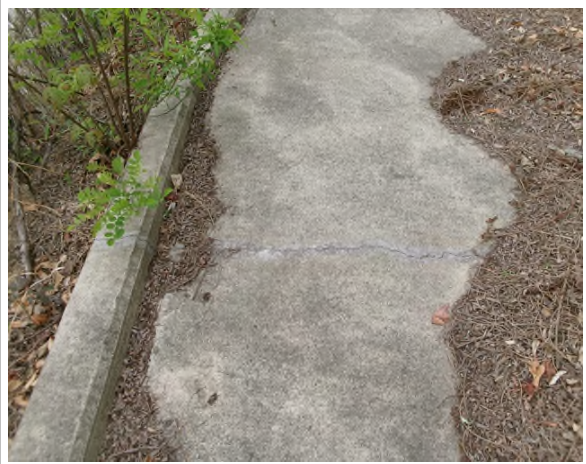
| 위 치 | STA 3.67k 1소단배수로 | 위 치 | STA 3.77k 산마루측구 |

| 현 황 | 균열(L=2.0m) | 현 황 | 균열(L=1.0m) |

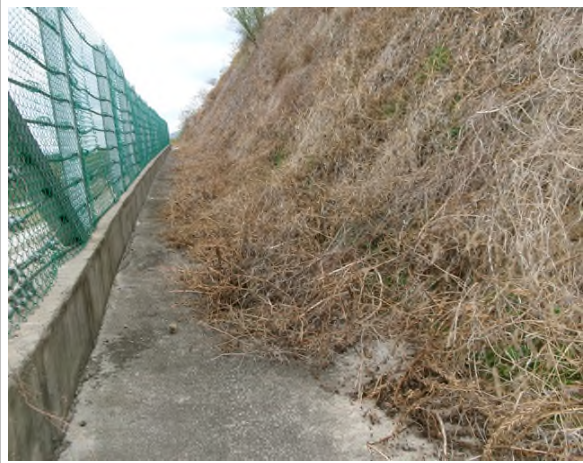
| 위 치 | STA 3.71k 1소단배수로 | 위 치 | STA 3.73k 2소단배수로 |

| 현 황 | 토사퇴적 | 현 황 | 토사퇴적 |

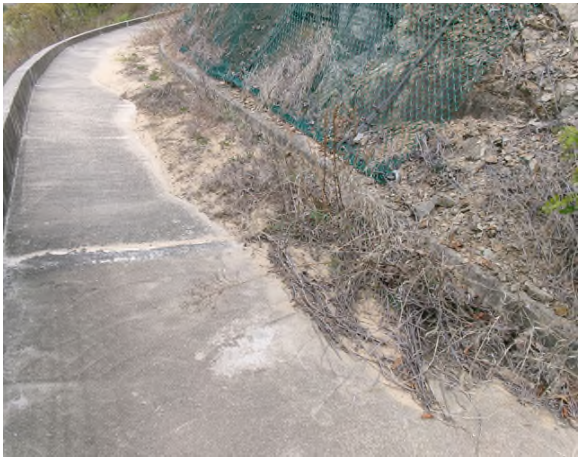
| 위 치 | 4.37k 1소단배수로 | 위 치 | 4.49k 1소단배수로 |

| 현 황 | 토사퇴적 | 현 황 | 균열(L=3.0m) |

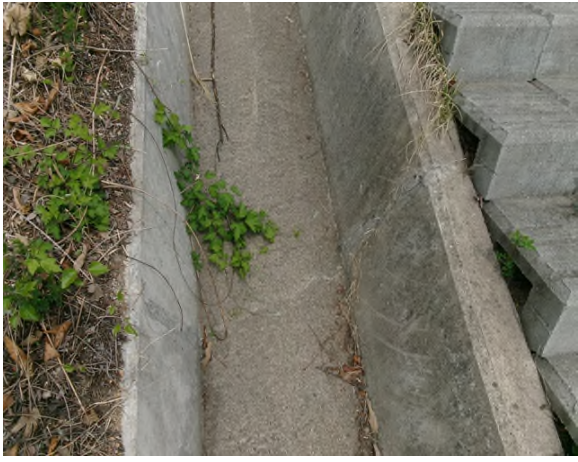
| 위 치 | 4.61k 산마루측구 | 위 치 | 4.37k 6단 |

| 현 황 | 균열(L=1.5m) | 현 황 | 심한풍화 |

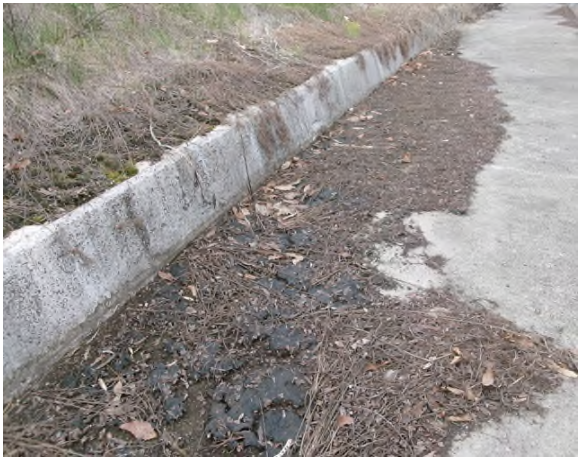
| 위 치 | STA 9.20~9.35k 1소단배수로 | 위 치 | STA 9.23k 1소단배수로 |

| 현 황 | 토사퇴적 (A=15.0m×1.0m) | 현 황 | 재균열 (L=2.5m) |

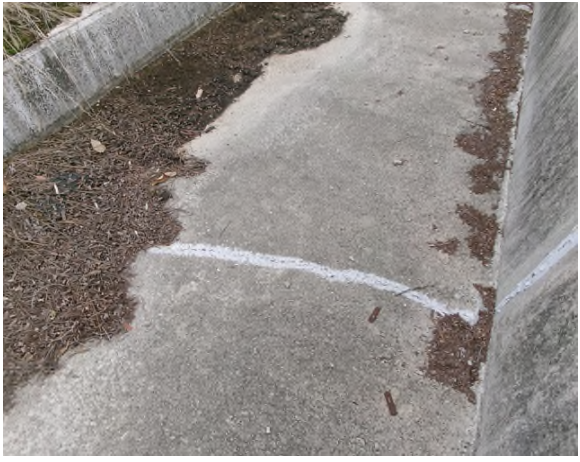
| 위 치 | STA 9.29k 1소단배수로 | 위 치 | STA 9.35k 자연사면 |

| 현 황 | 재균열 (L=2.5m) | 현 황 | 수목전도(1EA) |

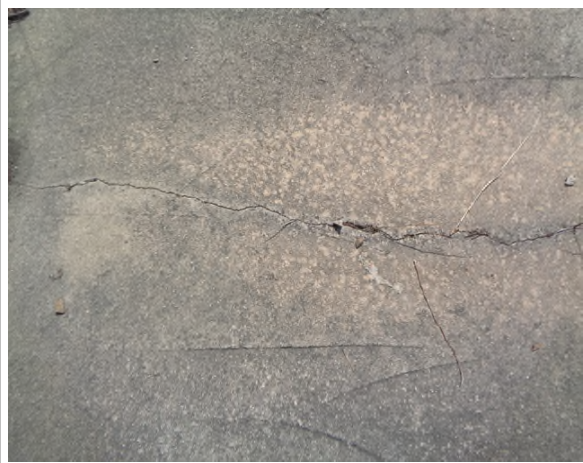
| 위 치 | STA 14.65k 1소단배수로 | 위 치 | STA 14.81k 1소단배수로 |

| 현 황 | 균열 (L=2.0m) | 현 황 | 균열 (L=1.5m) |

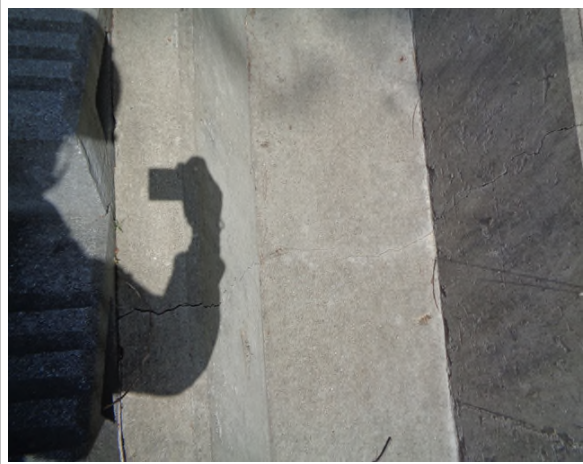
| 위 치 | STA 14.92k 산마루측구 | 위 치 | STA 14.91k 산마루측구 |

| 현 황 | 균열 (L=1.5m) | 현 황 | 균열 (L=0.5m) |

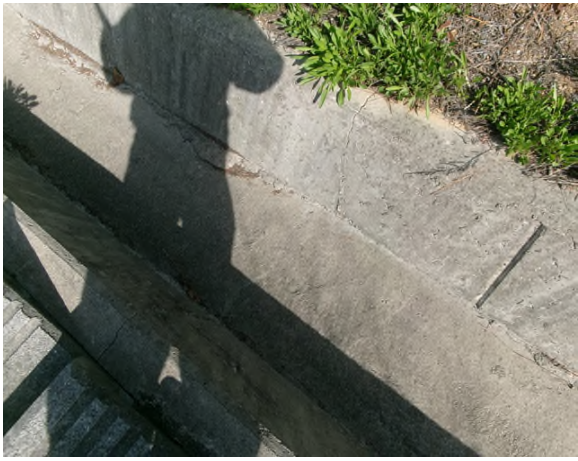
| 위 치 | STA 15.91k 산마루측구 | 위 치 | STA 15.99k 1소단배수로 |

| 현 황 | 균열 (L=1.5m) | 현 황 | 균열 (L=2.0m) |

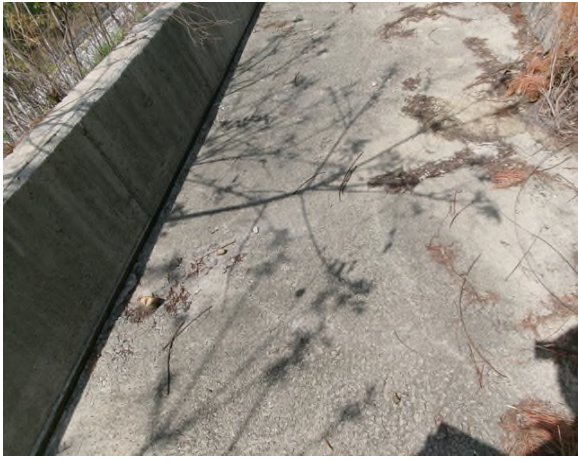
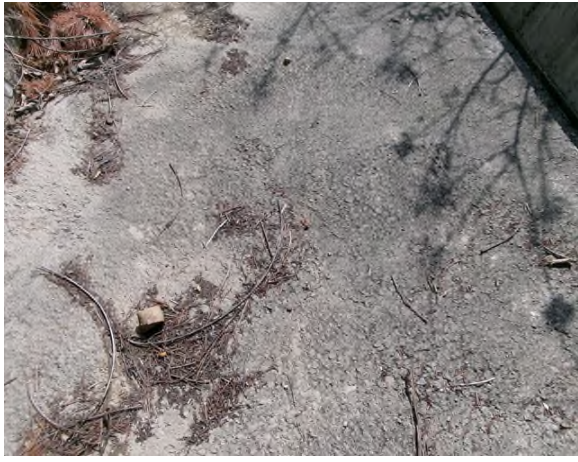
| 위 치 | STA 15.94k 1소단배수로 | 위 치 | STA 15.94k 1소단배수로 |

| 현 황 | 망상균열 (A=5.0m×2.0m) | 현 황 | 망상균열 (A=5.0m×2.0m) |

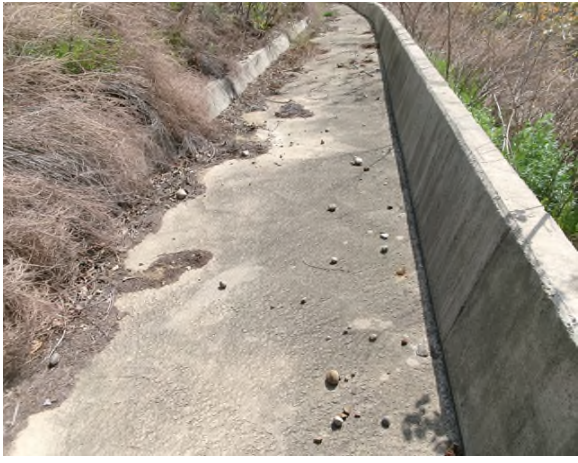
| 위 치 | STA 15.98k 1소단배수로 | 위 치 | STA 15.99k 1소단배수로 |

| 현 황 | 균열 (L=2.0m) | 현 황 | 토사퇴적 (L=20.0m) |

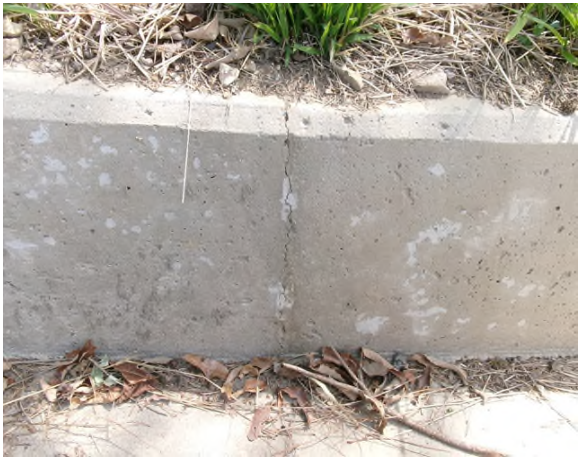
| 위 치 | STA 17.23k 산마루측구 | 위 치 | STA 17.14k 소단배수로 |

| 현 황 | 균열 (L=0.5m) | 현 황 | 균열 (L=2.5m) |

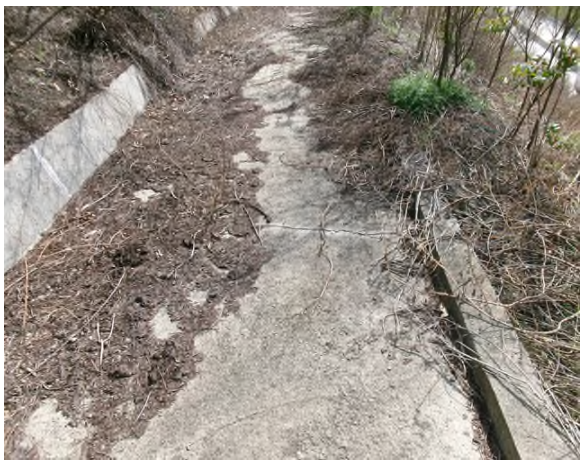
| 위 치 | 점검계단 | 위 치 | STA 18.26k 1소단배수로 |

| 현 황 | 전경 | 현 황 | 재균열 (L=2.0m) |

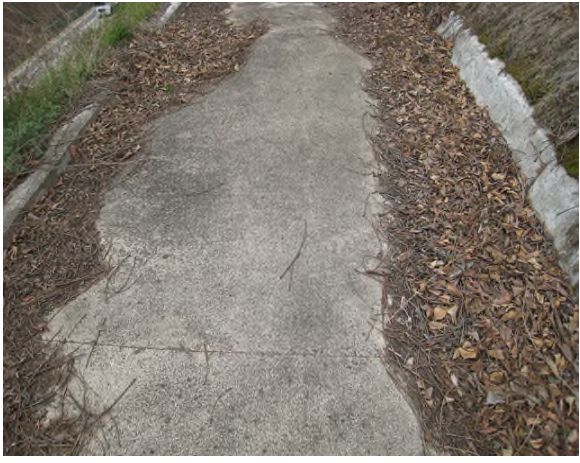
| 위 치 | 산마루측구, 점검계단 | 위 치 | STA 24.81k 1소단배수로 |

| 현 황 | 전경 | 현 황 | 균열(L=5.0m) |

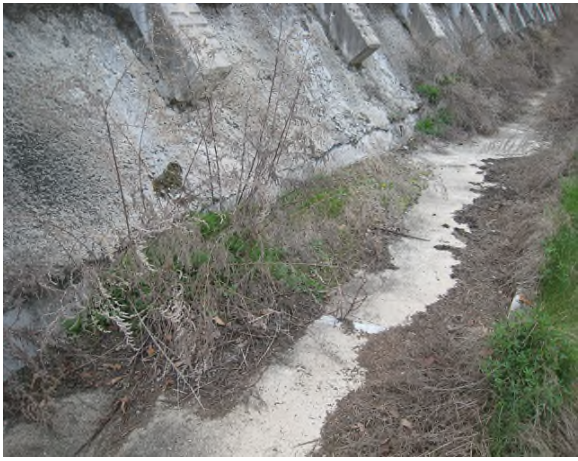
| 위 치 | STA 24.85k 소단배수로 | 위 치 | STA 24.90k 산마루측구 |

| 현 황 | 토사퇴적 | 현 황 | 균열(L=1.0m) |

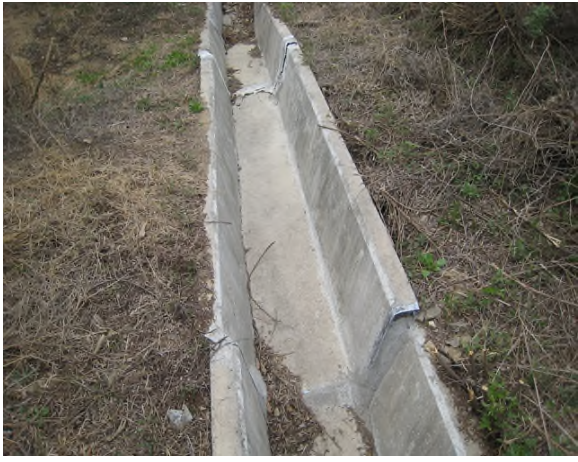
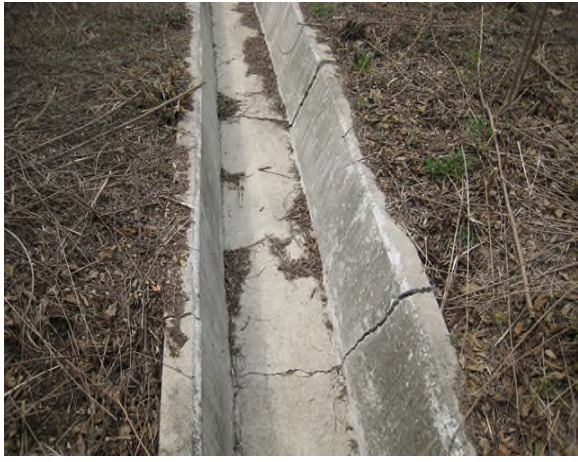
| 위 치 | STA 24.93k 산마루측구 | 위 치 | STA 24.93k 산마루측구 |

| 현 황 | 파손 | 현 황 | 파손 |

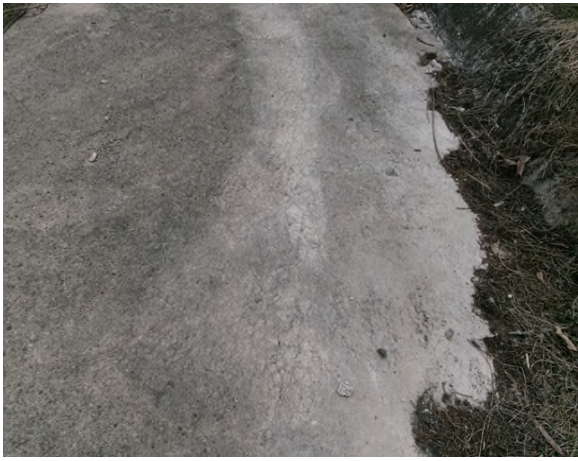
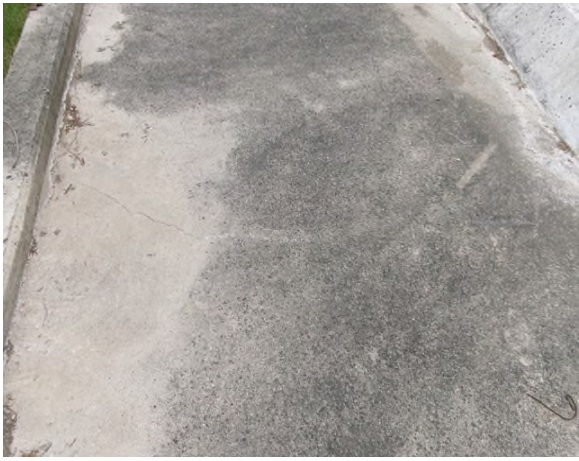
| 위 치 | STA 25.91k 1소단배수로 | 위 치 | STA 25.91k 1소단배수로 |

| 현 황 | 균열 (L=2.0m) | 현 황 | 균열 (L=2.0m) |

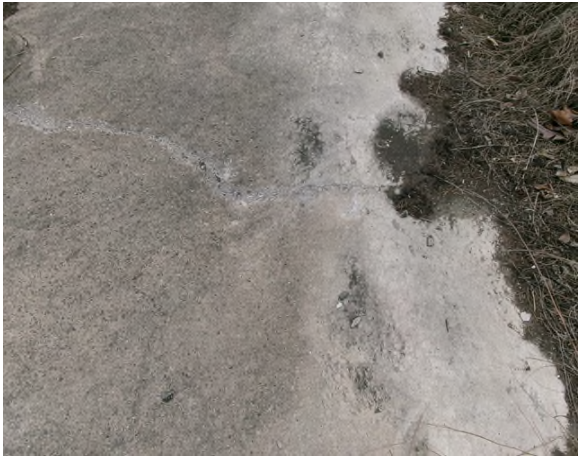
| 위 치 | STA 25.99k 1소단배수로 | 위 치 | STA 25.92k 1소단배수로 |

| 현 황 | 망상균열 (A=40.0m×3.0m) | 현 황 | 균열 (L=2.0m) |

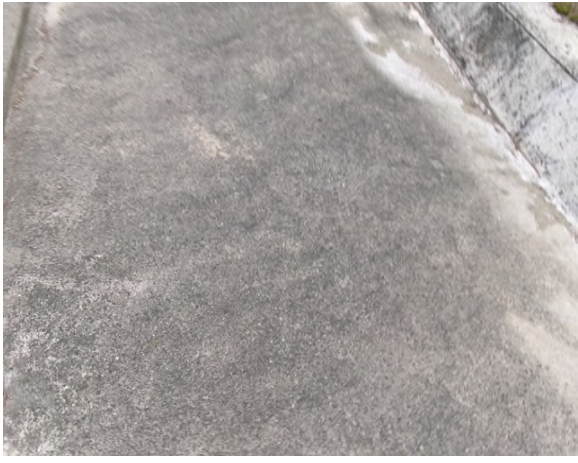
| 위 치 | STA 25.97k 1소단배수로 | 위 치 | STA 25.93k 옹벽 |

| 현 황 | 균열 (L=2.0m) | 현 황 | 앵커캡 파손(1EA) |

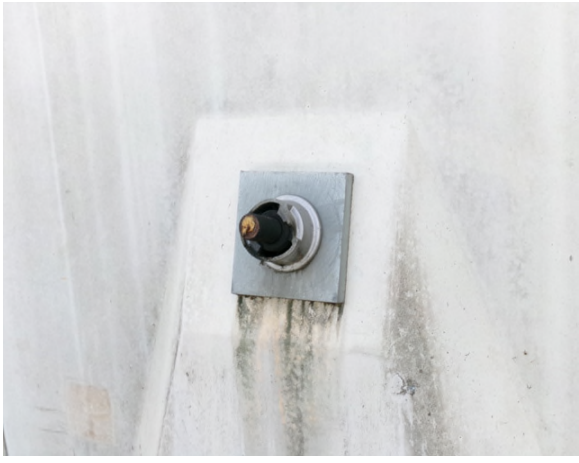
| 구분 | 공구 | 사 면 명 | 사 면 현 황 | | | | 점 검 내 용 | | | | 비고 |
|---|---|---|---|---|---|---|---|---|---|---|---|
| 20 | | 영천절토 20<br>(관리이정 25.854~26.074km)<br>(공구이정 9.840~10.060km) | 2017 | 48 / 010 | 220 / 46 | 2종 | ■ 양호 | ■ 소단부 균열 및 망상균열 | ■ 절토부 옹벽 앵커캡 파손 | ■ 소단부 균열 및 망상균열 → 균열보수<br>■ 보호시설 절토부 옹벽 앵커캡 파손 → 재설치 | |

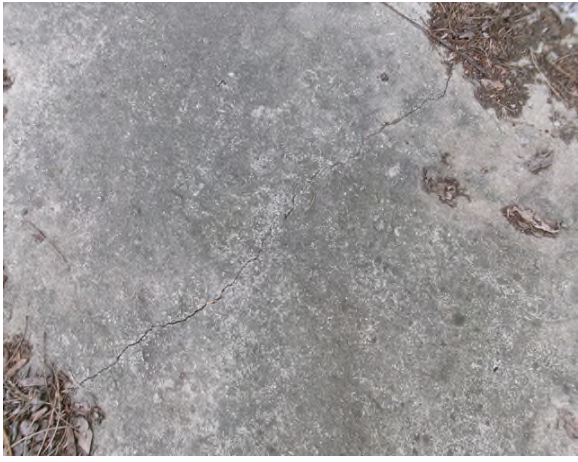
| 위 치 | STA 27.58k 1소단배수로 | 위 치 | STA 27.54k 1소단배수로 |

| 현 황 | 균열 (L=2.0m) | 현 황 | 균열 (L=2.0m) |

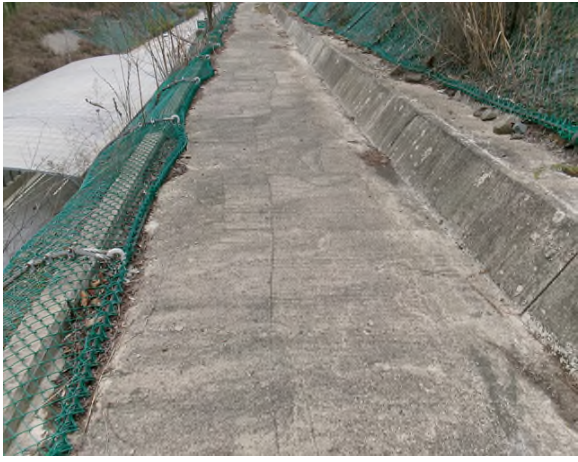
| 위 치 | STA 27.78k 1소단배수로 | 위 치 | STA 27.80k 1소단배수로 |

| 현 황 | 균열 (L=2.0m) | 현 황 | 균열 (L=2.0m) |

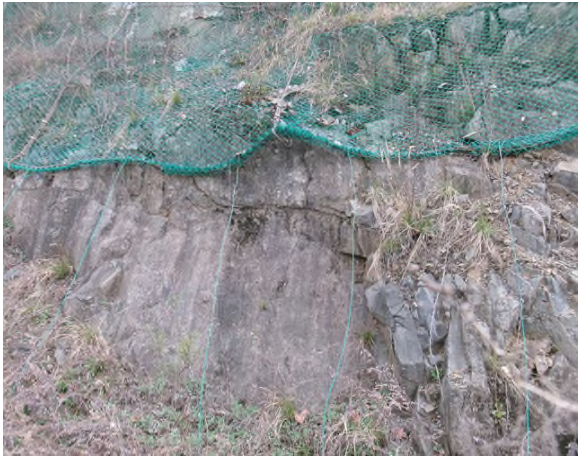
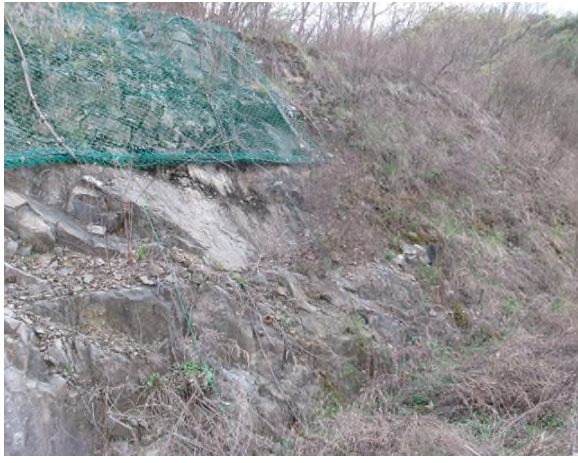
| 위 치 | STA 27.87k 1단 | 위 치 | STA 27.87k 1단 |

| 현 황 | 이완암 | 현 황 | 이완암 |

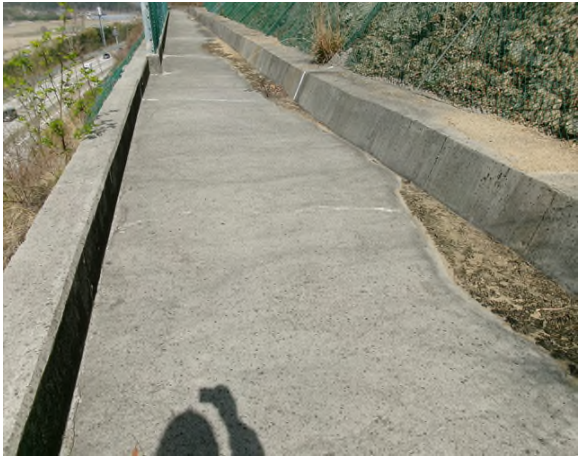
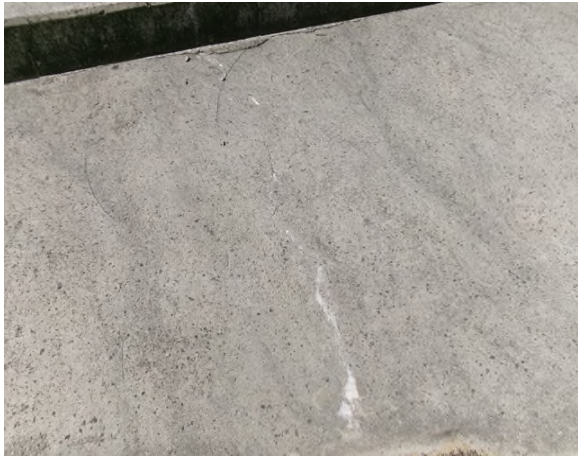
| 위 치 | STA 30.55k 1소단배수로 | 위 치 | STA 30.55k 1소단배수로 |

| 현 황 | 균열 (L=2.0m) | 현 황 | 균열 (L=2.0m) |

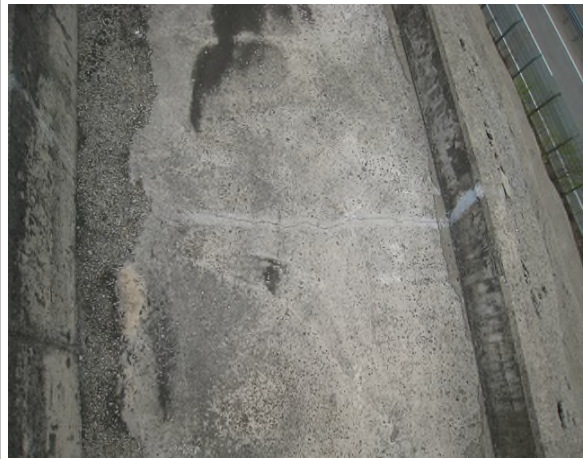
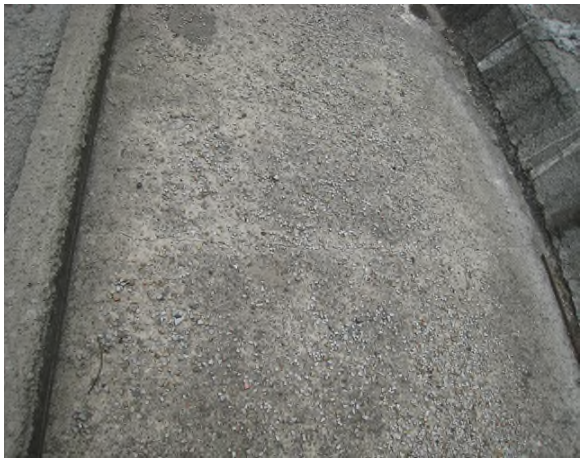
| 위 치 | STA 31.61k 1소단배수로 | 위 치 | STA 31.61k 1소단배수로 |

| 현 황 | 균열 (L=2.0m) | 현 황 | 균열 (L=2.0m) |

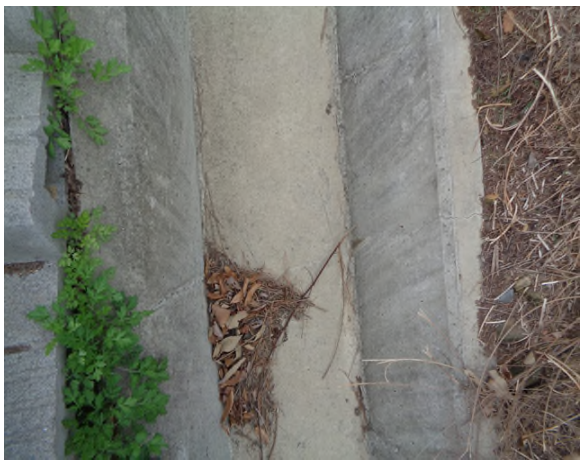
| 위 치 | 정면 | 위 치 | STA 40.02k 산마루측구 |

| 현 황 | 전경 | 현 황 | 균열(L=0.5m) |

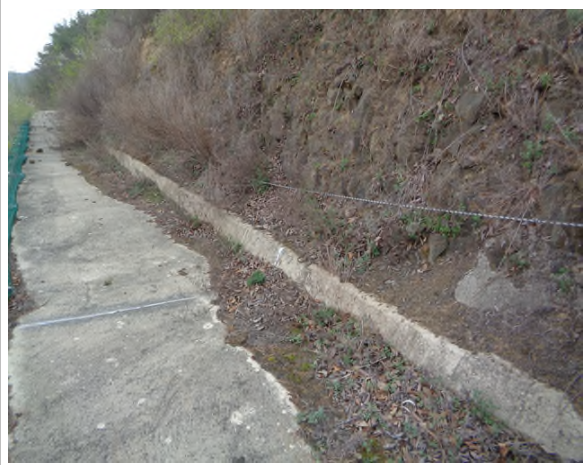
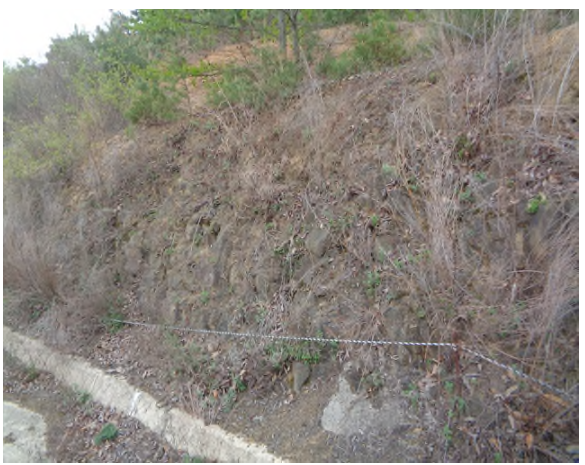
| 위 치 | STA 40.10k 1소단배수로 | 위 치 | STA 40.10k 1소단배수로 |

| 현 황 | 토사퇴적 (L=20.0m) | 현 황 | 토사퇴적 (L=20.0m) |

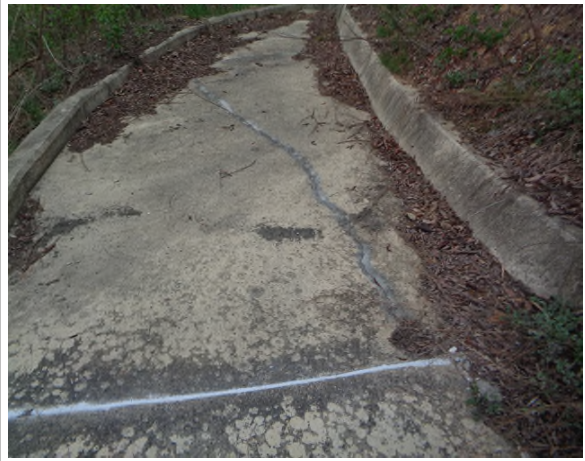
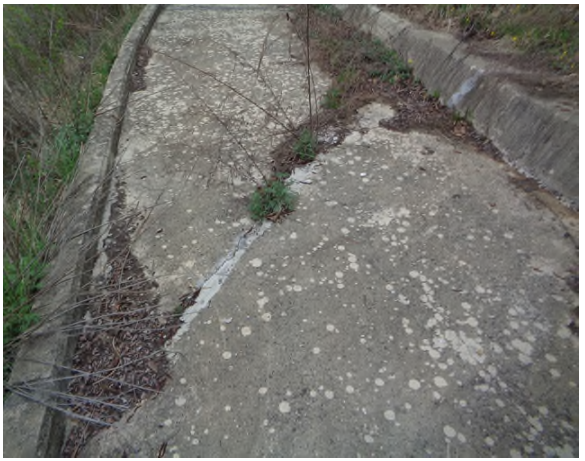
| 위 치 | STA 40.16k 1소단배수로 | 위 치 | STA 40.16k 1소단배수로 |

| 현 황 | 균열 (L=20.0m) | 현 황 | 균열 (L=20.0m) |

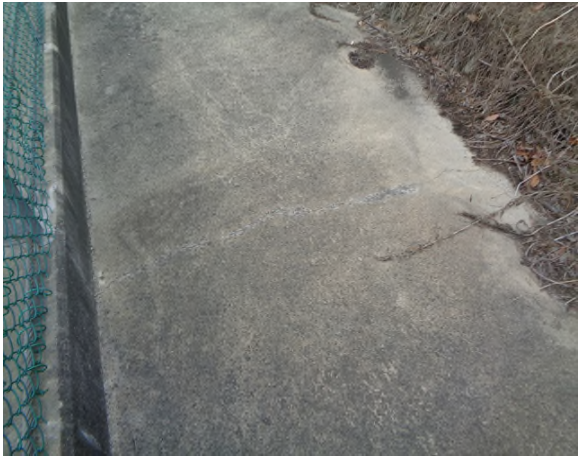
| 위 치 | STA 40.63k 1소단배수로 | 위 치 | STA 40.78k 산마루측구 |

| 현 황 | 균열 (L=2.0m) | 현 황 | 균열 (L=0.5m) |

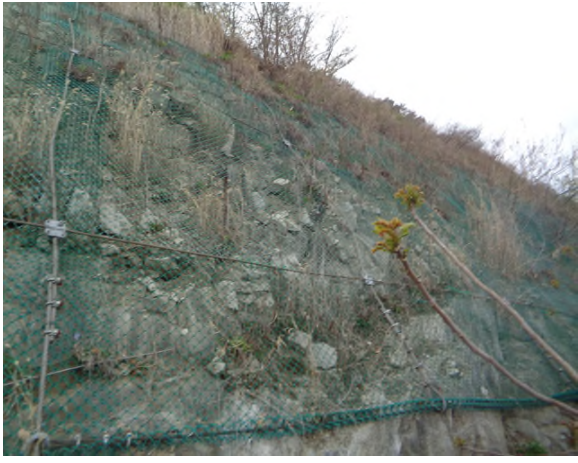
| 위 치 | 1단 전구간 | 위 치 | 2단 사면부 |

| 현 황 | 심한풍화 | 현 황 | 전경 |

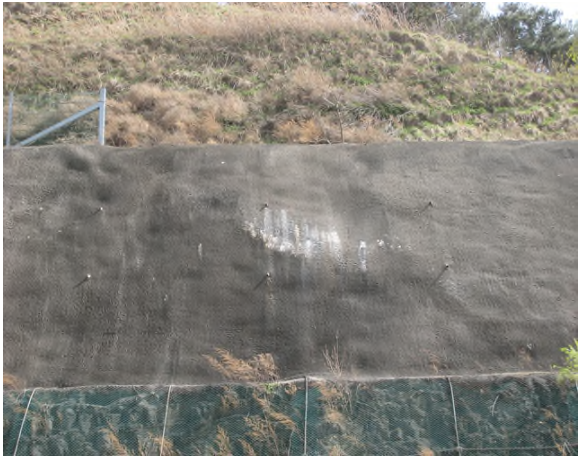
| 위 치 | STA 0+515 2단 | 위 치 | STA 0+540 1소단배수로 |

| 현 황 | 숯크리트 백태 | 현 황 | 균열(L=2.5m) |

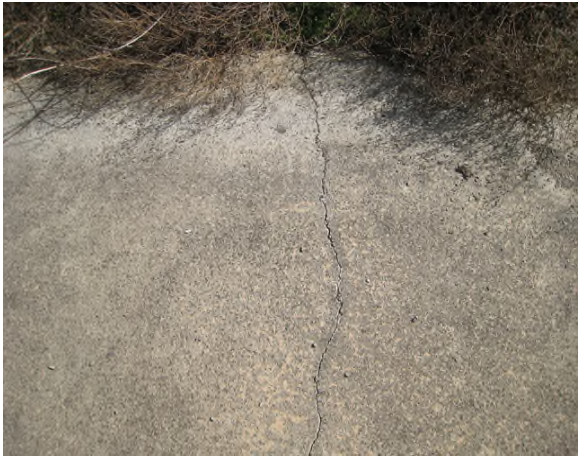
| 위 치 | STA 0+540 1소단배수로 | 위 치 | STA 0+595 1소단배수로 |

| 현 황 | 균열(L=2.5m) | 현 황 | 균열(L=2.5m) |
