# 상 주 영 천 고 속 도 로 시 설 물 안 전 · 하 자 점 검 및 성 능 평 가 용 역 보 고 서

## < 사 면 편 >

2023. 06

점검기관 : [주]명성엔지니어링

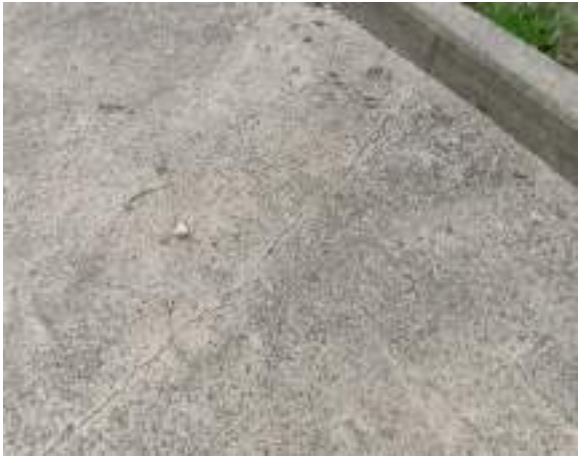
| 현 황 | 균열(L=2.0m) | 현 황 | 균열(L=25.0m) |

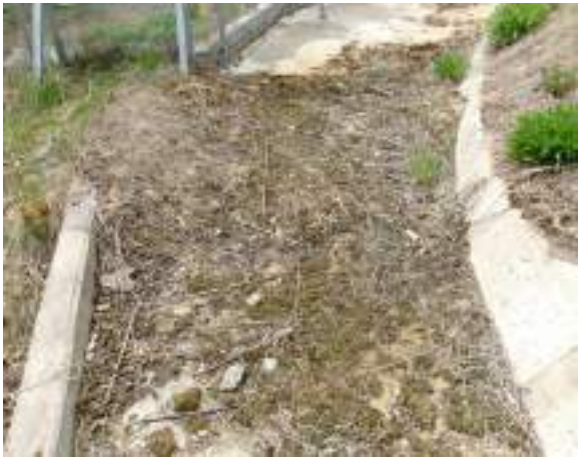
| 위 치 | STA 2.24~2.51k 1소단배수로 | 위 치 | STA 2.40k 1소단배수로 |

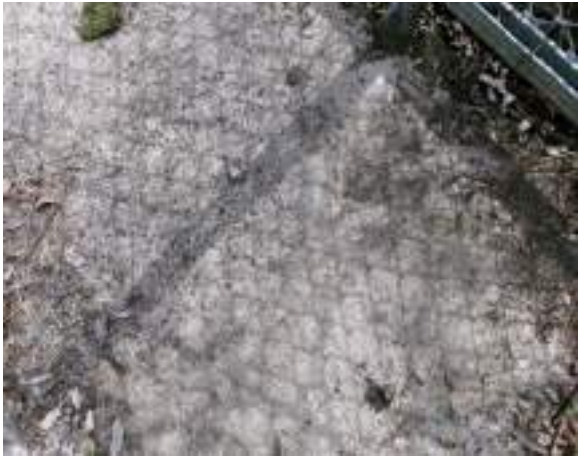
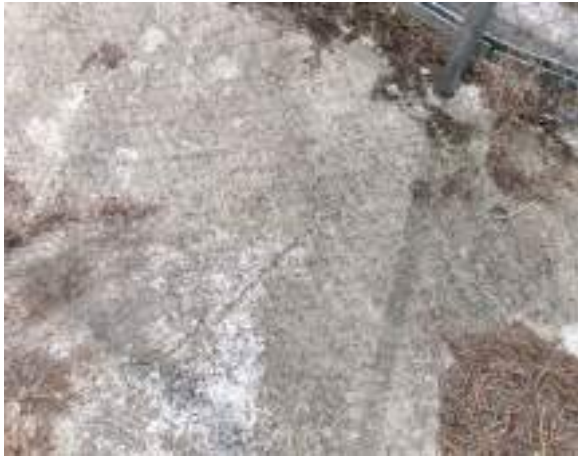
| 위 치 | STA 2.40k 1소단배수로 | 위 치 | STA 2.36k 1소단배수로 |
| 현 황 | 균열(L=2.0m) | 현 황 | 균열(L=2.0m) |

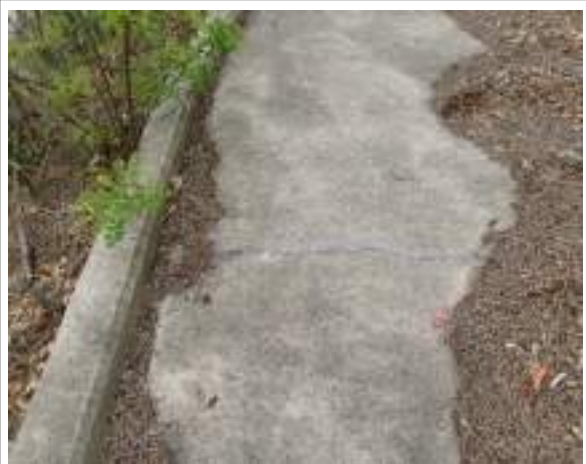
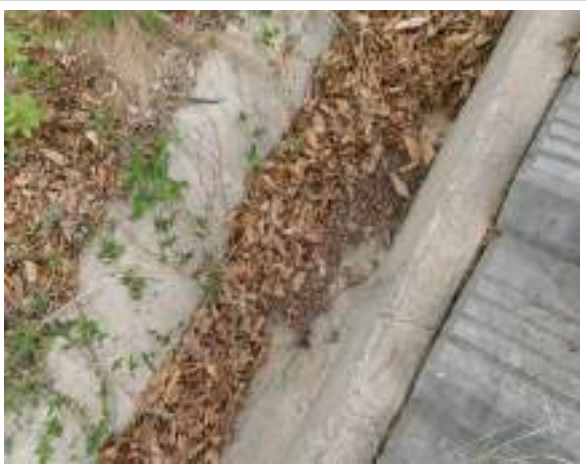
| 위 치 | STA 3.67k 1소단배수로 | 위 치 | STA 3.77k 산마루측구 |
| 현 황 | 균열(L=2.0m) | 현 황 | 균열(L=1.0m) |

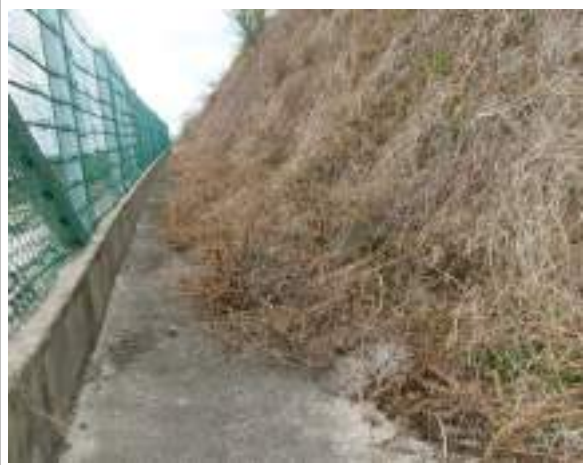
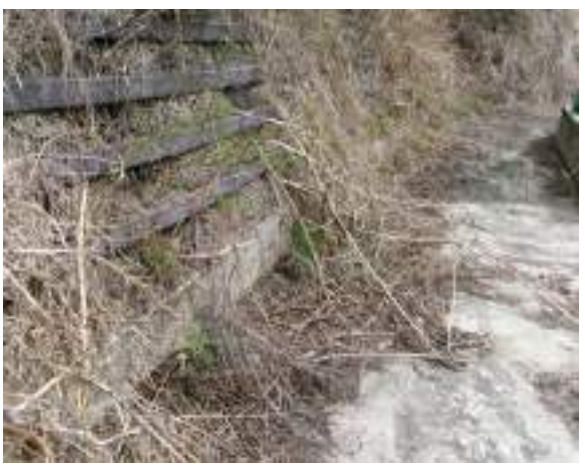
| 위 치 | STA 3.71k 1소단배수로 | 위 치 | STA 3.73k 2소단배수로 |
| 현 황 | 토사퇴적 | 현 황 | 토사퇴적 |

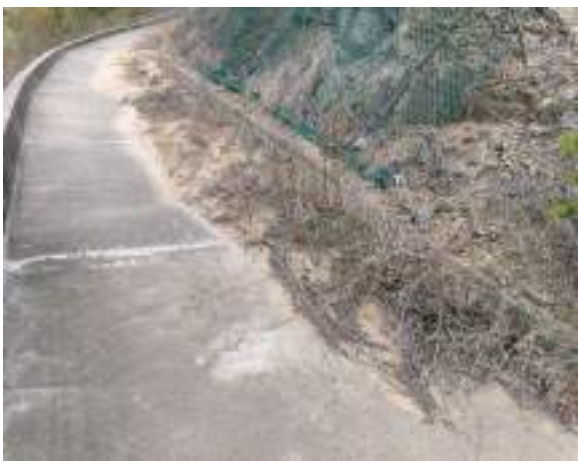
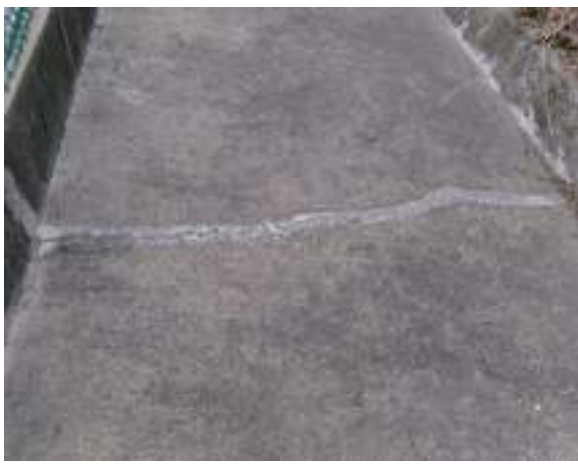
| 위 치 | 4.37k 1소단배수로 | 위 치 | 4.49k 1소단배수로 |
| 현 황 | 토사퇴적 | 현 황 | 균열(L=3.0m) |

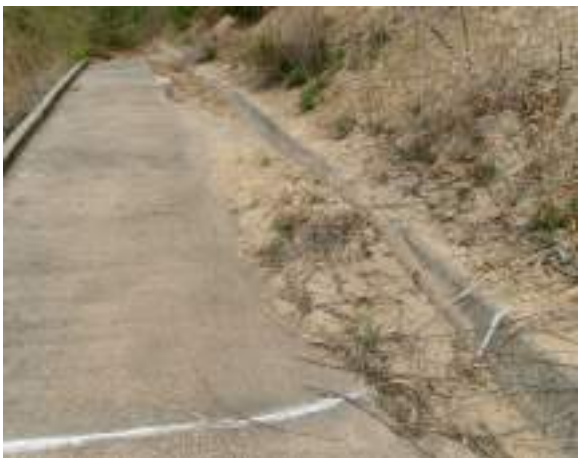
| 위 치 | 4.37k 6단 | 위 치 | 상단 심한풍화구간 |
| 현 황 | 심한풍화 | 현 황 | 전경(드론) |

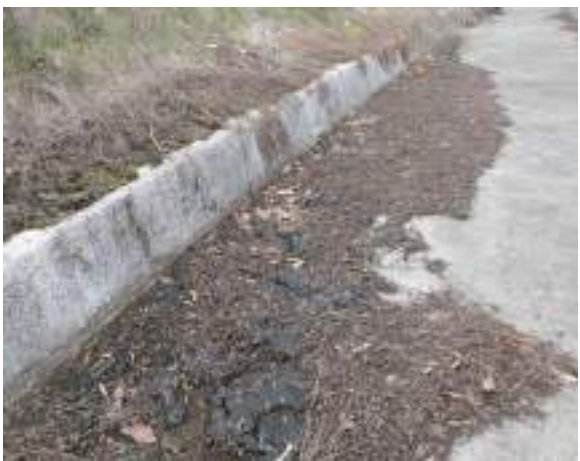
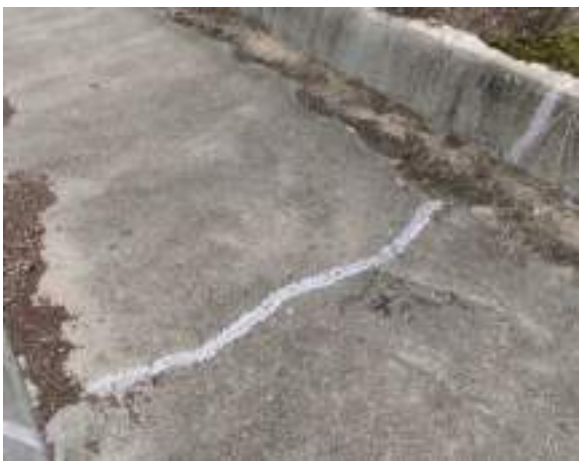
| 위 치 | STA 9.20~9.35k 1소단배수로 | 위 치 | STA 9.23k 1소단배수로 |
| 현 황 | 토사퇴적 (A=15.0m×1.0m) | 현 황 | 재균열 (L=2.5m) |

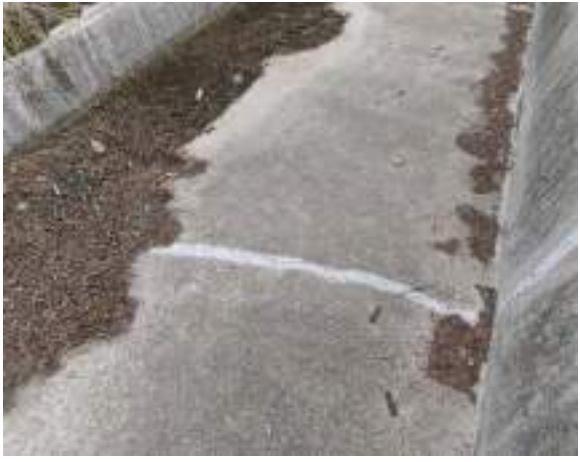
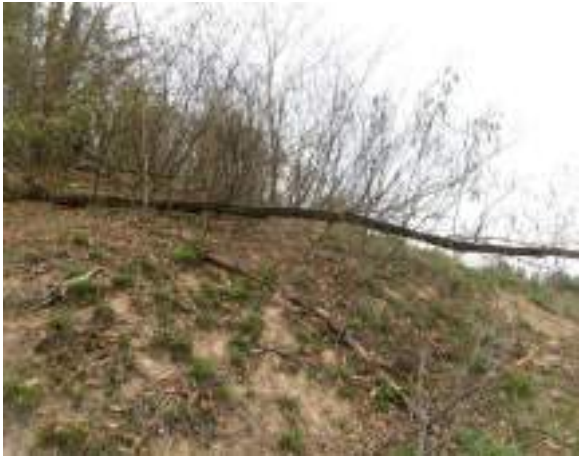
| 위 치 | STA 9.29k 1소단배수로 | 위 치 | STA 9.35k 자연사면 |
| 현 황 | 재균열 (L=2.5m) | 현 황 | 수목전도(1EA) |

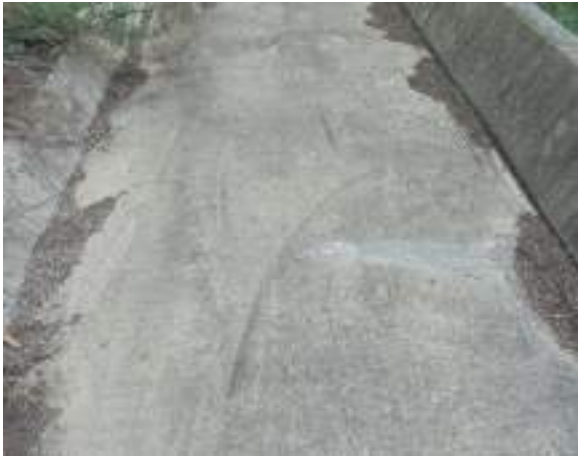
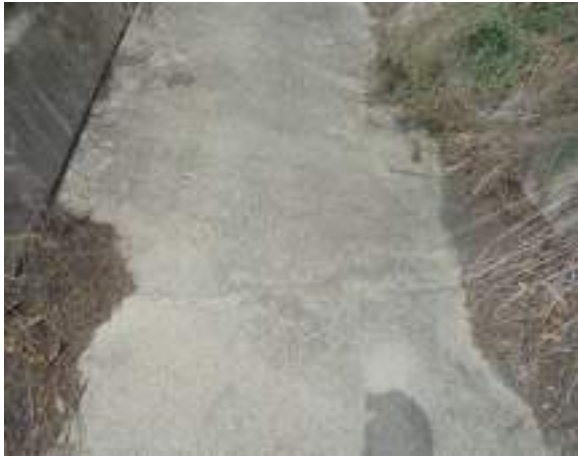
| 위 치 | STA.1+080 1소단배수로 | 위 치 | STA.1+090 1소단배수로 |
| 현 황 | 재균열 (L=3.0m) | 현 황 | 균열 (L=2.0m) |

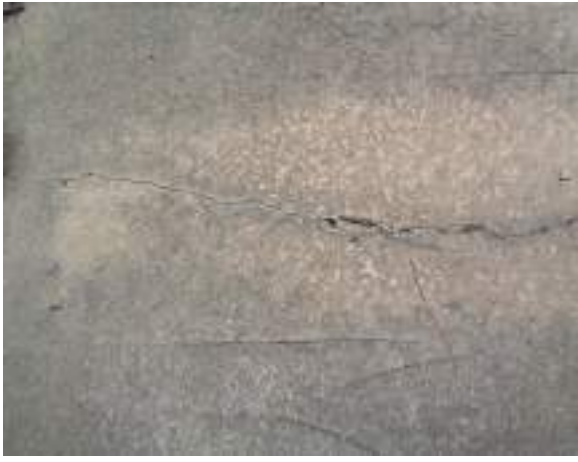
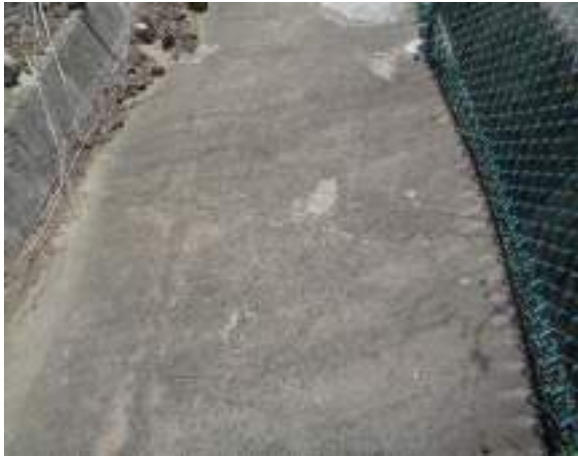
| 위 치 | STA 14.65k 1소단배수로 | 위 치 | STA 14.81k 1소단배수로 |
| 현 황 | 균열 (L=2.0m) | 현 황 | 균열 (L=1.5m) |

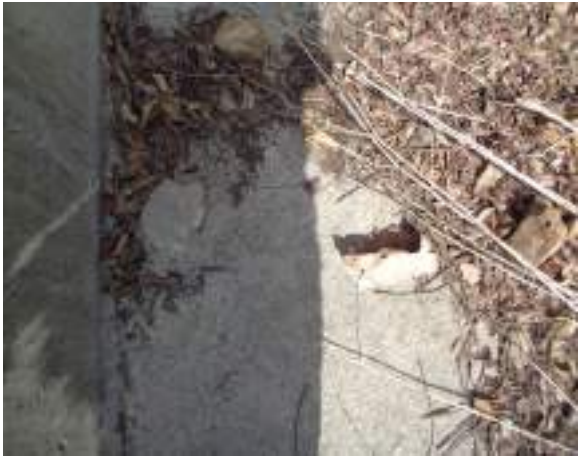
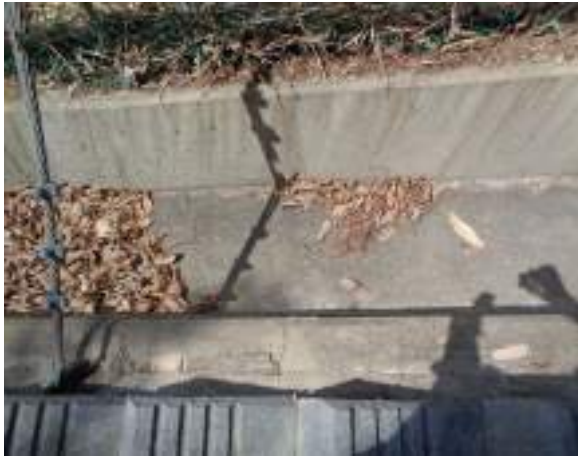
| 위 치 | STA 15.42k 2소단배수로 | 위 치 | STA 15.48k 산마루측구 |
| 현 황 | 균열(L=2.0m) | 현 황 | 균열(L=1.0m) |

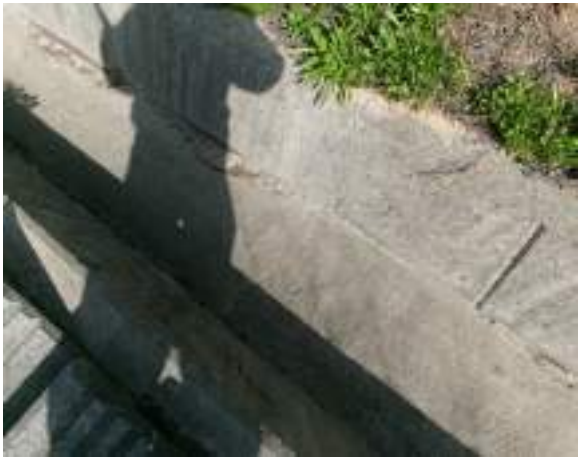
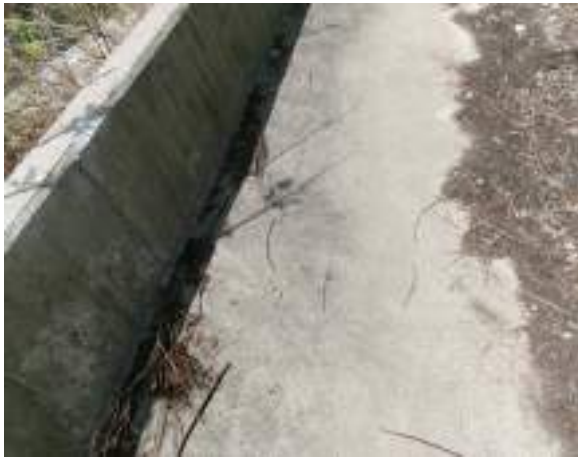
| 위 치 | STA 15.91k 산마루측구 | 위 치 | STA 15.99k 1소단배수로 |
| 현 황 | 균열 (L=1.5m) | 현 황 | 균열 (L=2.0m) |

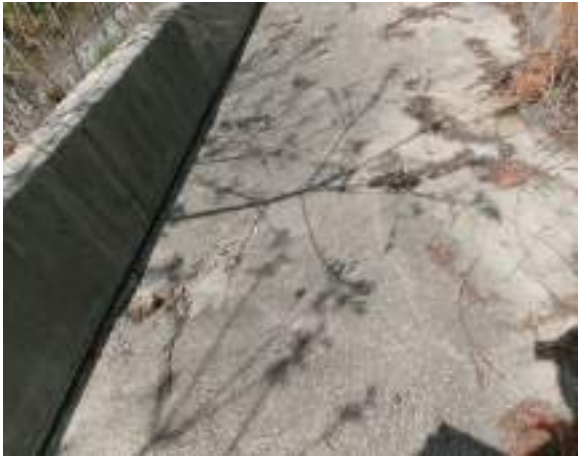
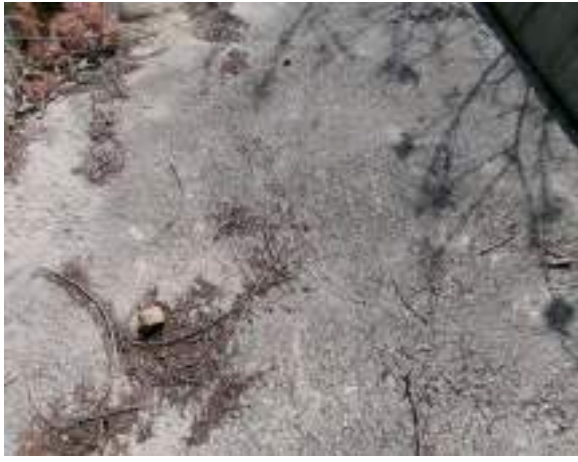
| 위 치 | STA 15.94k 1소단배수로 | 위 치 | STA 15.94k 1소단배수로 |
| 현 황 | 망상균열 (A=5.0m×2.0m) | 현 황 | 망상균열 (A=5.0m×2.0m) |

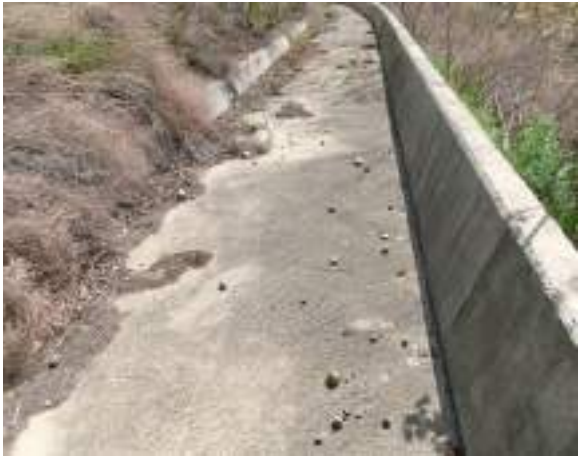
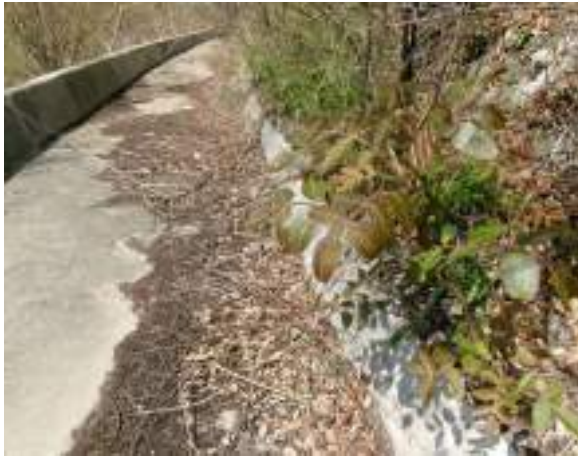
| 위 치 | STA 15.98k 1소단배수로 | 위 치 | STA 15.99k 1소단배수로 |
| 현 황 | 균열 (L=2.0m) | 현 황 | 토사퇴적 (L=20.0m) |

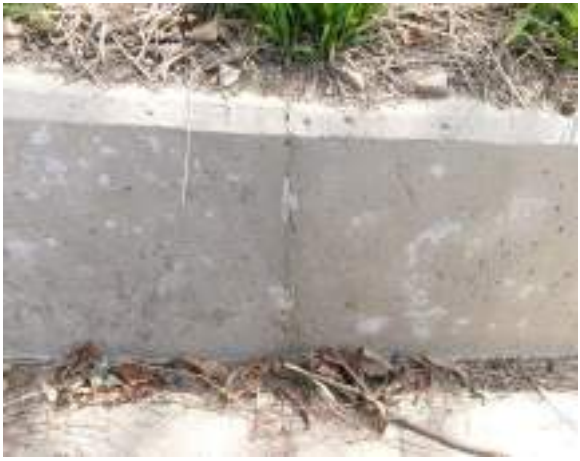
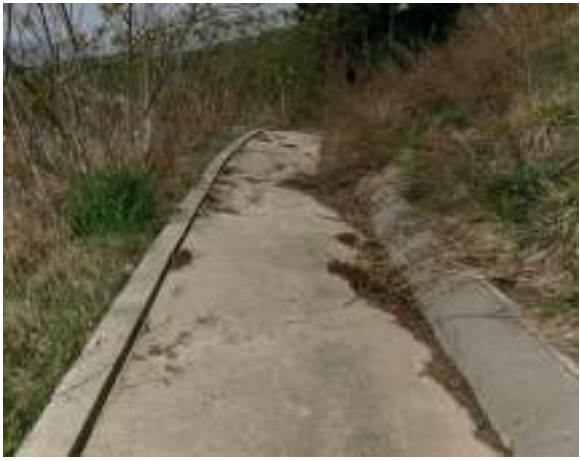
| 위 치 | STA 17.23k 산마루측구 | 위 치 | STA 17.14k 소단배수로 |
| 현 황 | 균열 (L=0.5m) | 현 황 | 균열 (L=2.5m) |

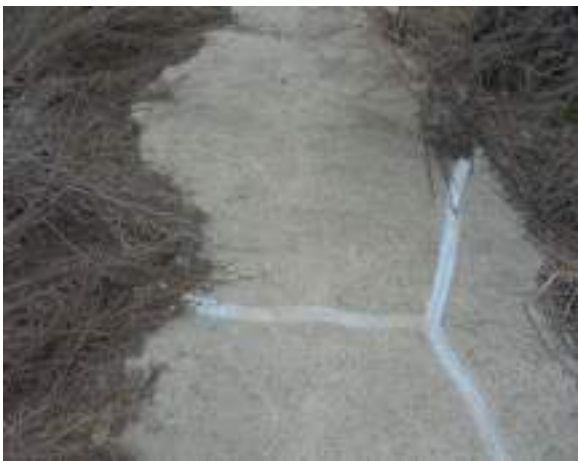
| 위 치 | STA 21.86k 1소단배수로 | 위 치 | 2단 수목 |
| 현 황 | 균열(L=1.0m) | 현 황 | 전경 |

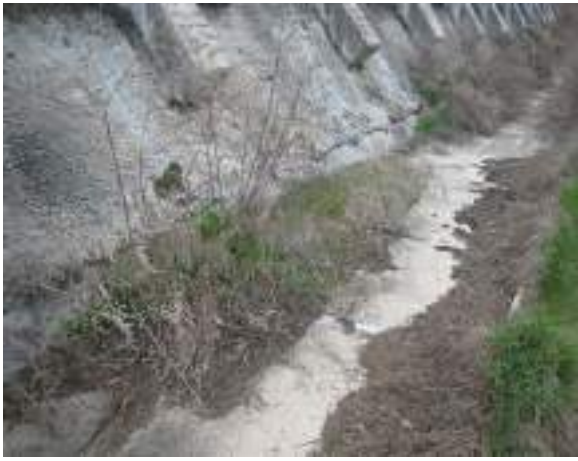
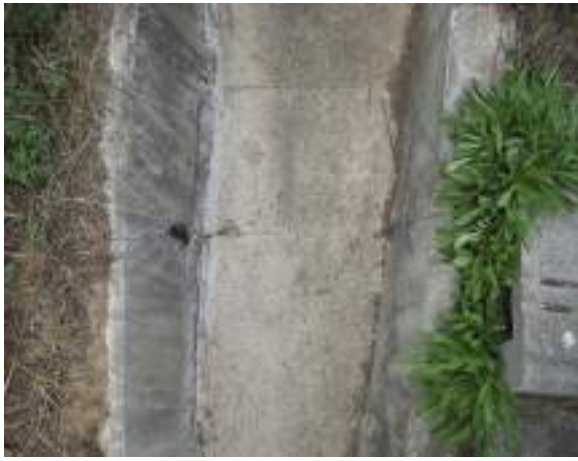
| 위 치 | STA 24.85k 소단배수로 | 위 치 | STA 24.90k 산마루측구 |
| 현 황 | 토사퇴적 | 현 황 | 균열(L=1.0m) |

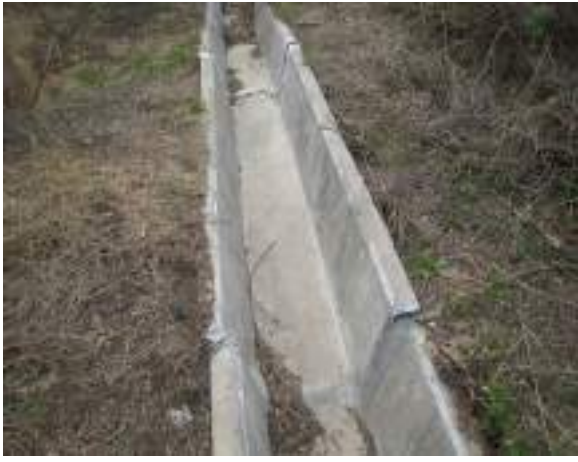
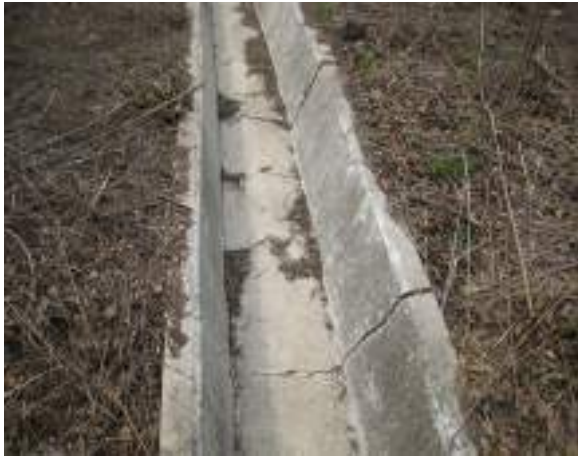
| 위 치 | STA 24.93k 산마루측구 | 위 치 | STA 24.93k 산마루측구 |
| 현 황 | 파손 | 현 황 | 파손 |

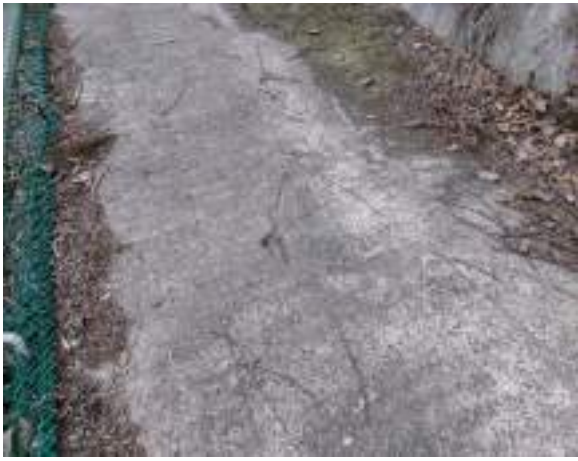
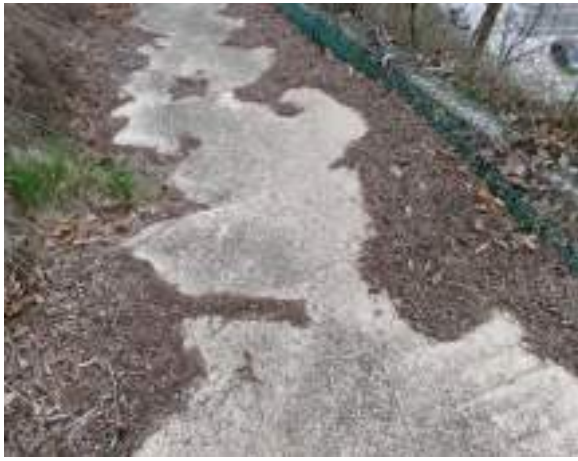
| 위 치 | STA 27.75k 1소단배수로 | 위 치 | STA 27.75k 1소단배수로 |
| 현 황 | 균열 (L=2.0m) | 현 황 | 균열 (L=2.5m) |

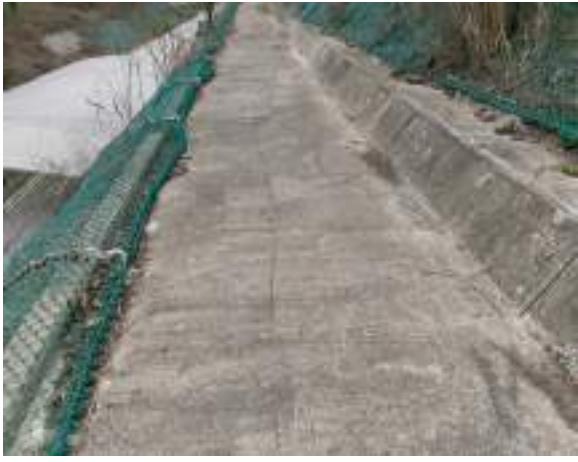
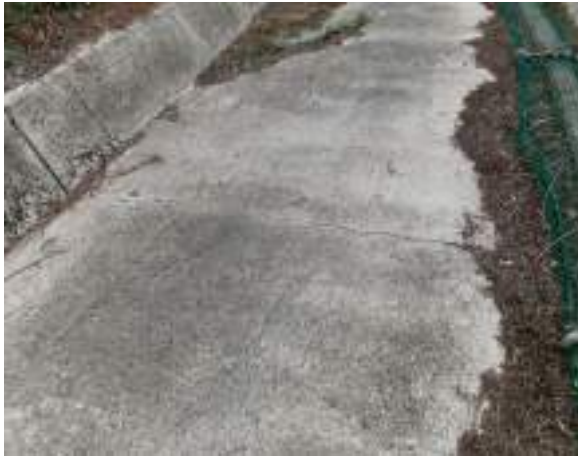
| 위 치 | STA 27.78k 1소단배수로 | 위 치 | STA 27.80k 1소단배수로 |
| 현 황 | 균열 (L=2.0m) | 현 황 | 균열 (L=2.0m) |

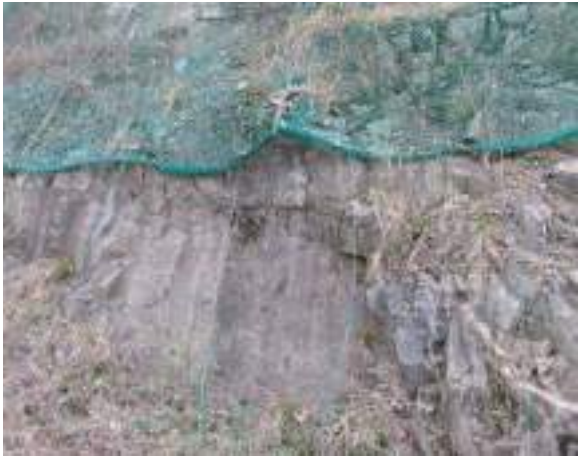
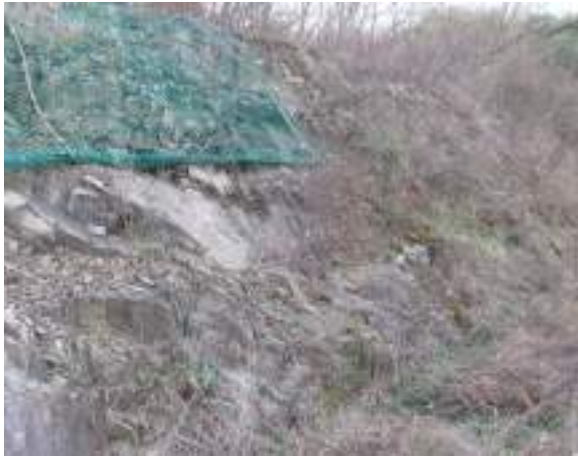
| 위 치 | STA 27.87k 1단 | 위 치 | STA 27.87k 1단 |
| 현 황 | 이완암 | 현 황 | 이완암 |

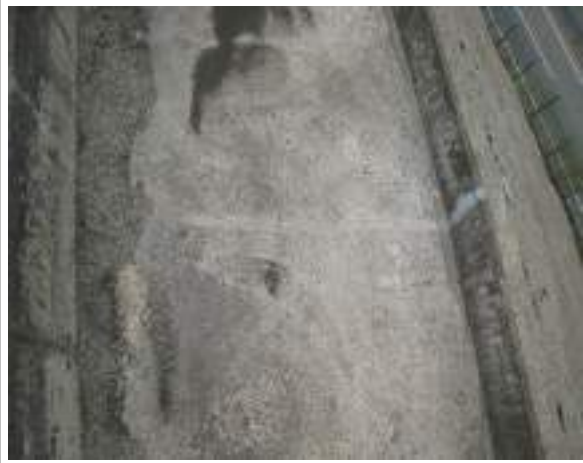
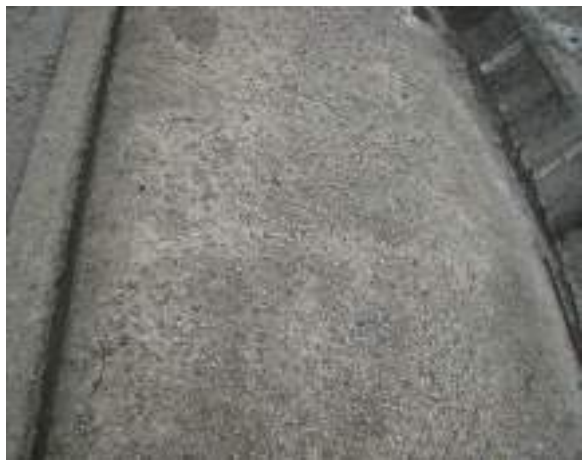
| 위 치 | STA 31.61k 1소단배수로 | 위 치 | STA 31.61k 1소단배수로 |
| 현 황 | 균열 (L=2.0m) | 현 황 | 균열 (L=2.0m) |

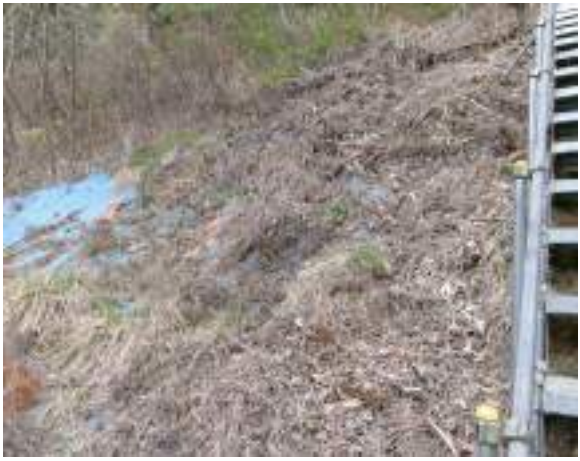
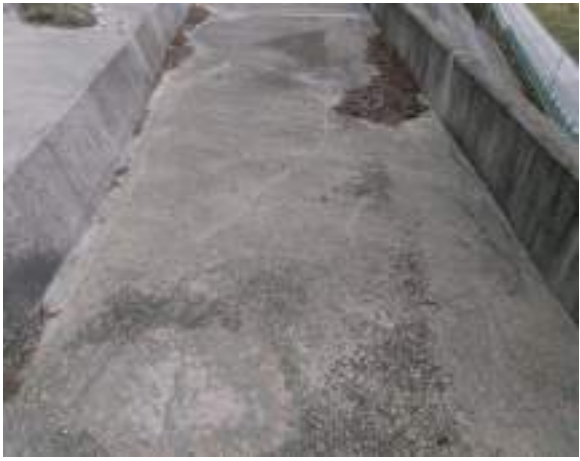
| 위 치 | STA 33.82K 1단 | 위 치 | STA 33.79k 1소단배수로 |
| 현 황 | 이전 임시보수부 - 식생양호 | 현 황 | 균열(L=10.0m) |

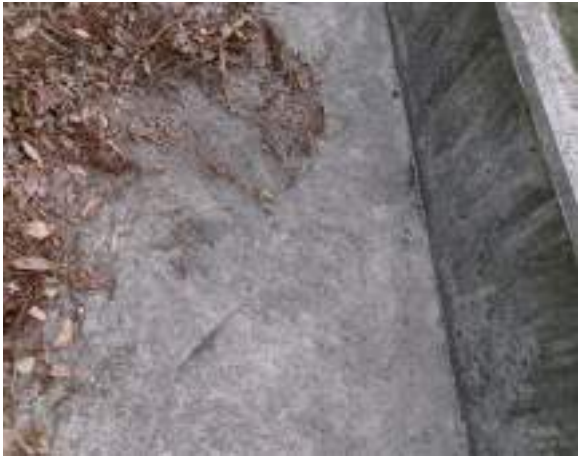
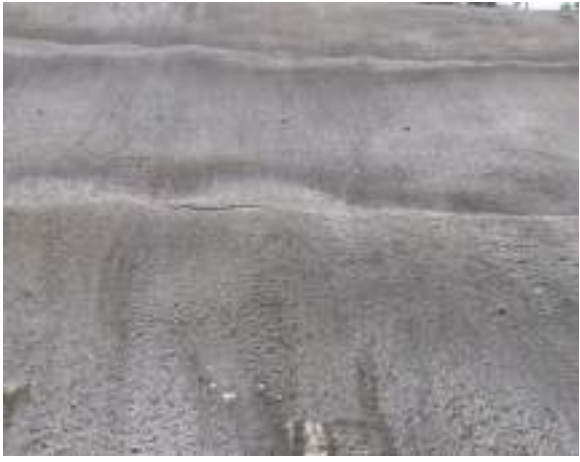
| 위 치 | STA 33.79k 1소단배수로 | 위 치 | STA 33.73K 4단 숏크리트 |
| 현 황 | 균열(L=2.0m) | 현 황 | 균열(L=2.0m) |

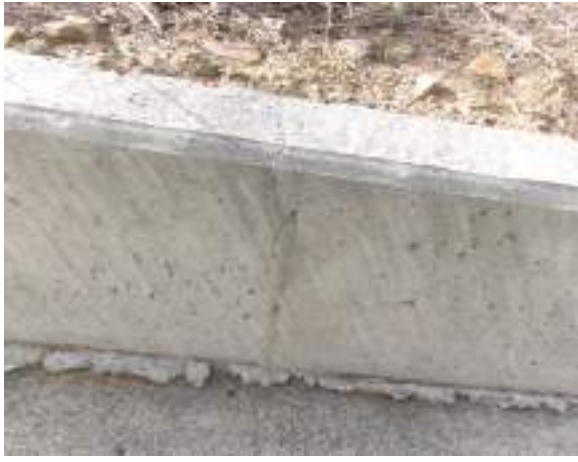
| 위 치 | 1소단배수로 | 위 치 | STA 37.22k 1소단배수로 |
| 현 황 | 전경 | 현 황 | 균열(L=1.5m) |

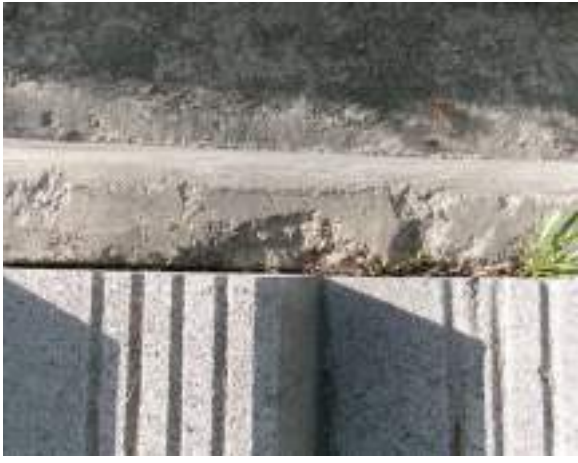
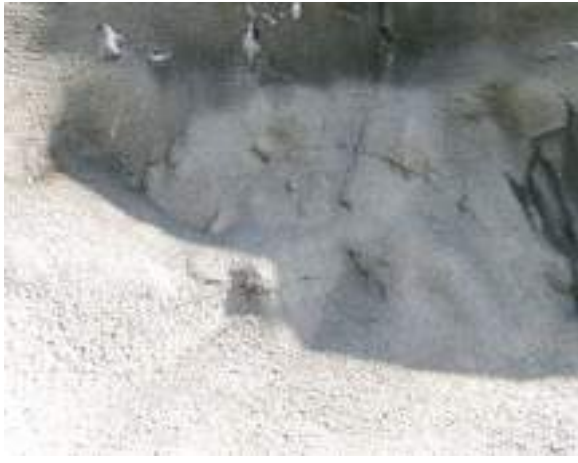
| 위 치 | STA 38.19k 산마루측구 | 위 치 | STA 38.35k 1단 사면 |
| 현 황 | 파손(A=0.01m²) | 현 황 | 쫓크리트 망상균열 |

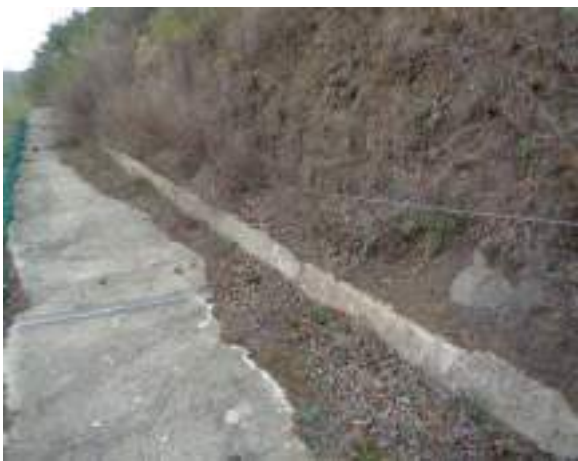
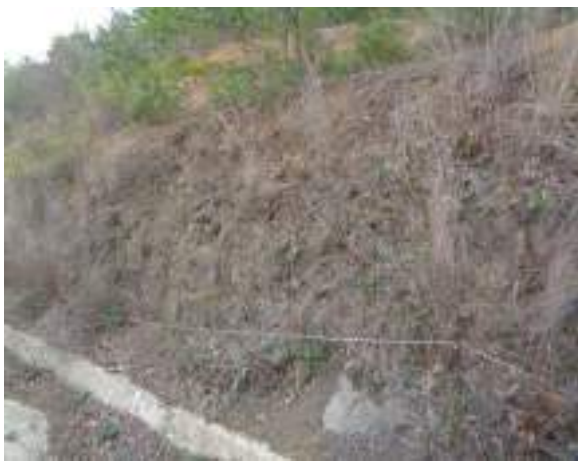
| 위 치 | STA 40.10k 1소단배수로 | 위 치 | STA 40.10k 1소단배수로 |
| 현 황 | 토사퇴적 (L=20.0m) | 현 황 | 토사퇴적 (L=20.0m) |

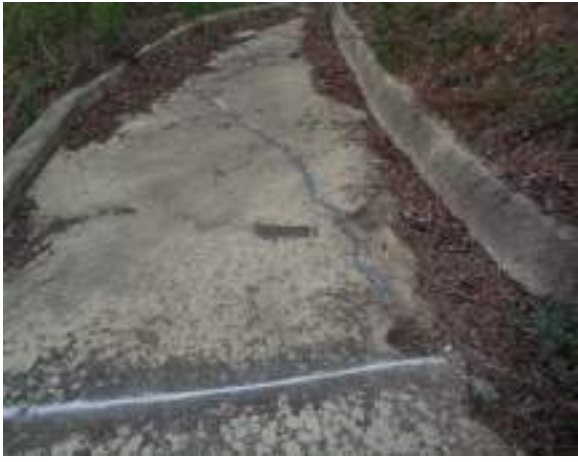
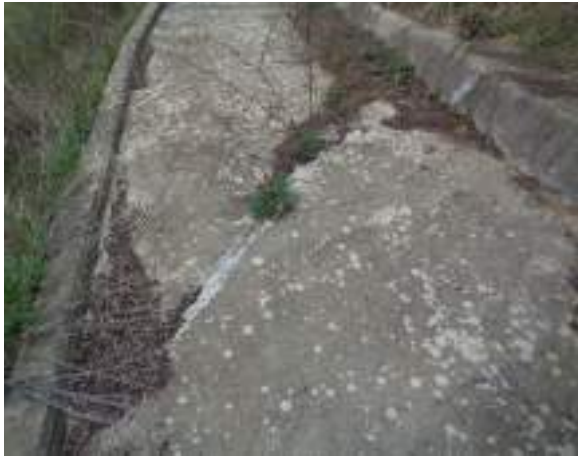
| 위 치 | STA 40.16k 1소단배수로 | 위 치 | STA 40.16k 1소단배수로 |
| 현 황 | 균열 (L=20.0m) | 현 황 | 균열 (L=20.0m) |

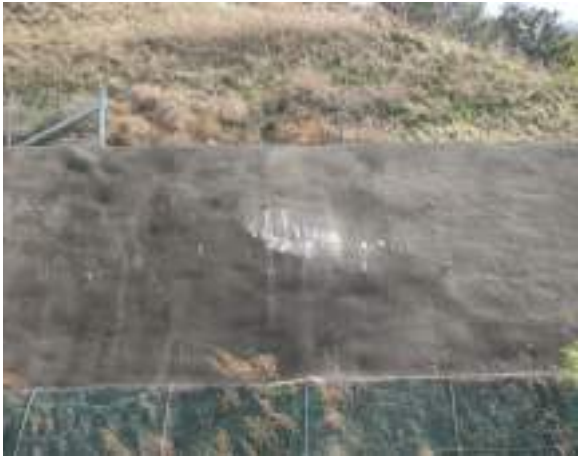
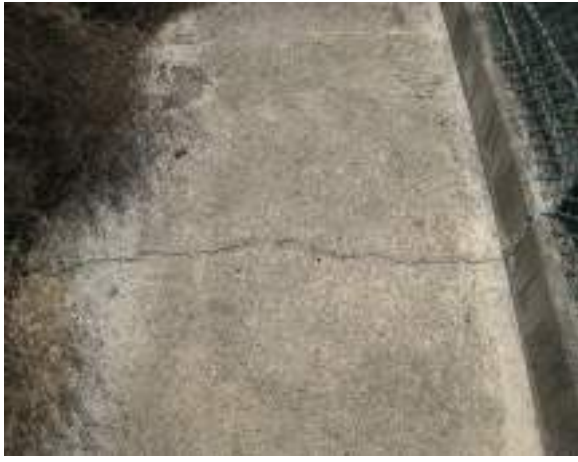
| 위 치 | STA 0+515 2단 | 위 치 | STA 0+540 1소단배수로 |
| 현 황 | 숫크리트 백태 | 현 황 | 균열(L=2.5m) |

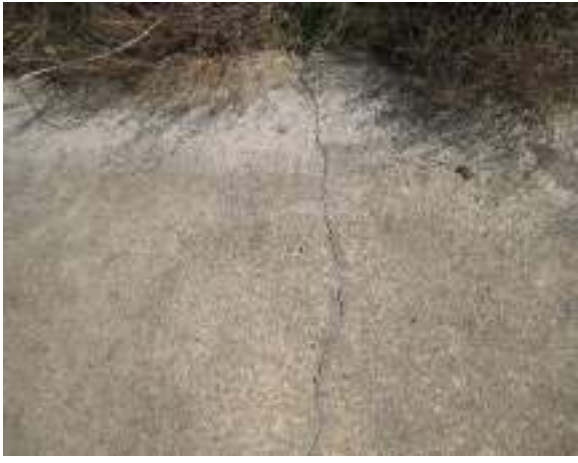
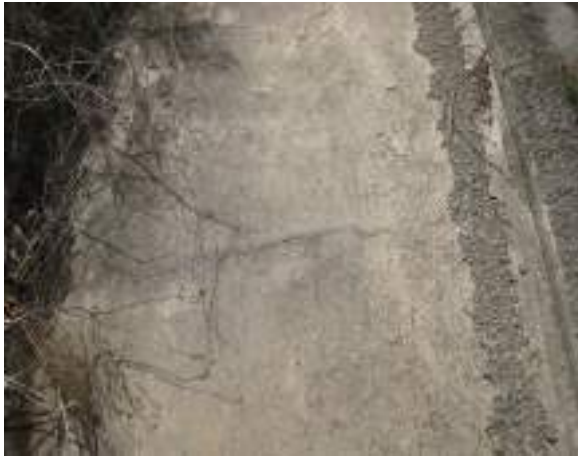
| 위 치 | STA 0+540 1소단배수로 | 위 치 | STA 0+595 1소단배수로 |
| 현 황 | 균열(L=2.5m) | 현 황 | 균열(L=2.5m) |
