# 부 록

# 사 진 첩

# 1. 영 천 절 토01

## 손상현황 사진

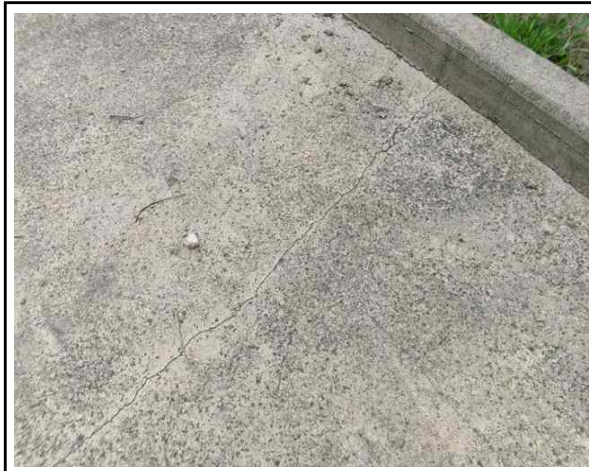
| 위 치 | STA 1.12k 1소단배수로 | 위 치 | STA 1.12k 1소단배수로 |

| 현 황 | 균열(L=2.0m) | 현 황 | 균열(L=25.0m) |

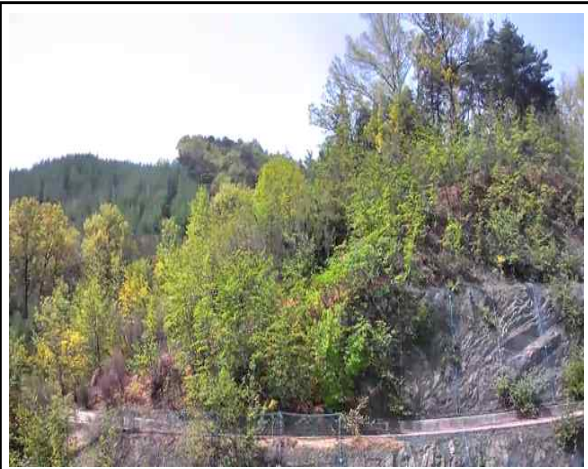
| 위 치 | 6단 사면 | 위 치 | 6단 사면 |

| 현 황 | 전경 | 현 황 | 전경(드론) |

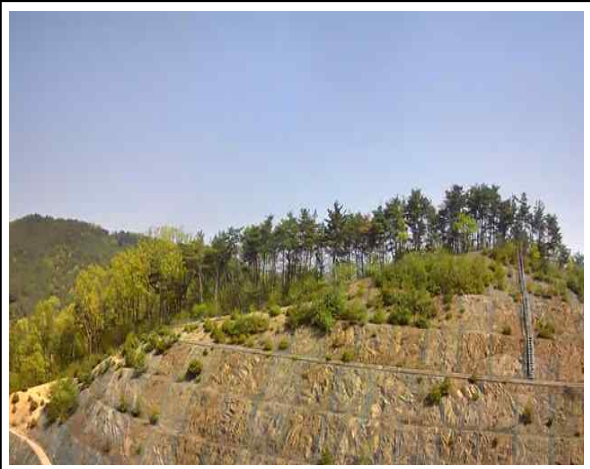
| 위 치 | 4.37k 6단 | 위 치 | 상단 심한풍화구간 |

| 현 황 | 심한풍화 | 현 황 | 전경(드론) |

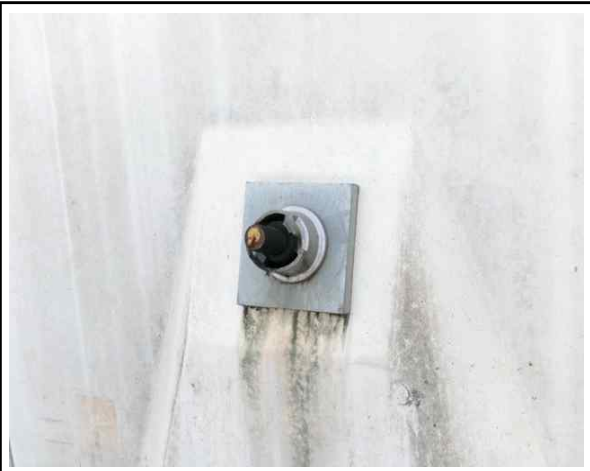
| 위 치 | STA 25.97k 1소단배수로 | 위 치 | STA 25.93k 옹벽 |

| 현 황 | 균열 (L=2.0m) | 현 황 | 앵커캡 파손 (1EA) |

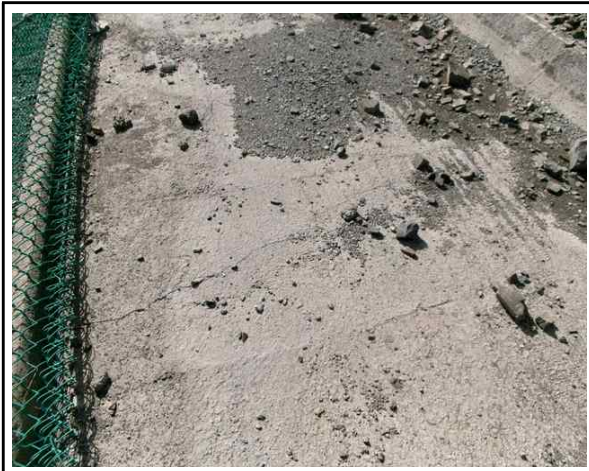
| 위 치 | STA 75.21k 1소단배수로 | 위 치 | STA 75.21k 1소단배수로 |

| 현 황 | 균열 (L=2.0m) | 현 황 | 균열 (L=2.0m) |

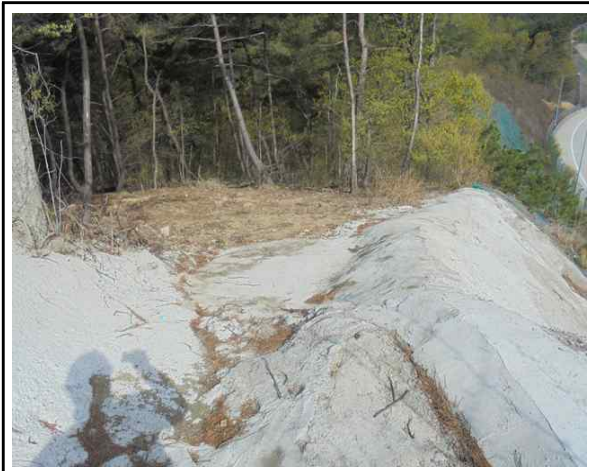
| 위 치 | STA 0+950 2단 사면 | 위 치 | STA 0+890 1소단배수로 |

| 현 황 | 쏘크리트 상단 파손 보수 | 현 황 | 균열(L=0.5m) |
