시설물 정기안전점검용역  
상주영천고속도로

〈터널편〉

# 상 주 영 천 고 속 도 로 시 설 물 안 전 · 하 자 점 검 및 성 능 평 가 용 역 보 고 서

## < 터널편 >

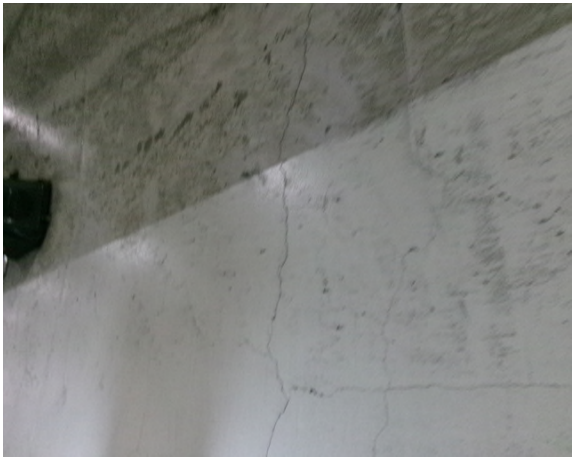
| 위 치 | S58 라이닝 콘크리트 | 위 치 | S110 라이닝 콘크리트 |

| 현 황 | 측벽부 균열( $C_w=0.3\text{mm}$ 미만) | 현 황 | 측벽부 백태( $A=0.2\text{m}\times0.3\text{m}$ ) |

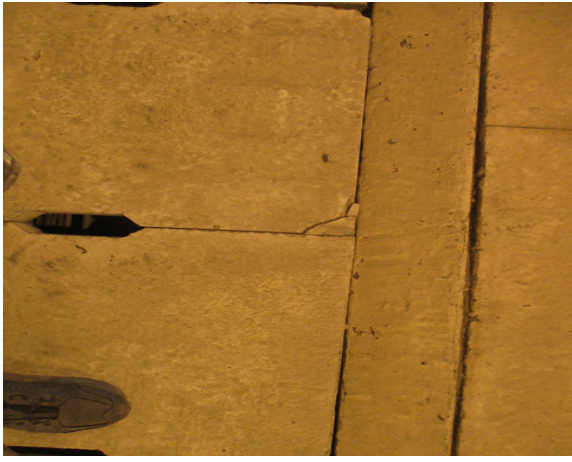
| 위 치 | S11 공동구 | 위 치 | S26 공동구 |

| 현 황 | 덧개 파손(1EA) | 현 황 | 재균열( $C_w=0.3\text{mm}$ 이상) |

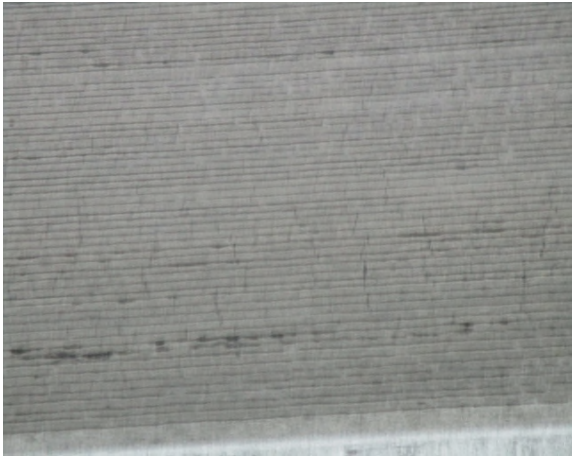
| 위 치 | S34 포장부 | 위 치 | S96 포장부 |

| 현 황 | 망상균열( $A=4.0\text{m}\times9.0\text{m}$ ) | 현 황 | 포장 파손( $A=0.2\text{m}\times1.0\text{m}$ ) |

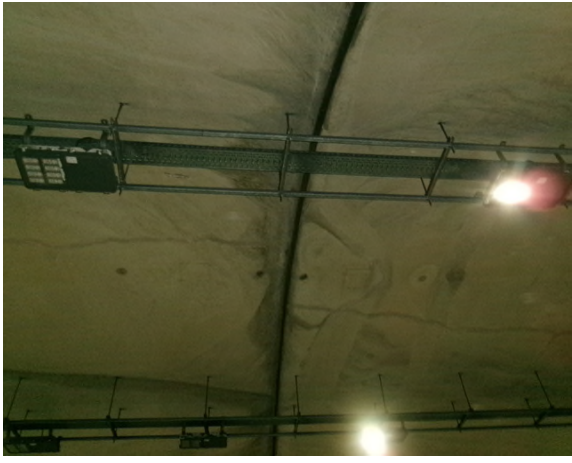
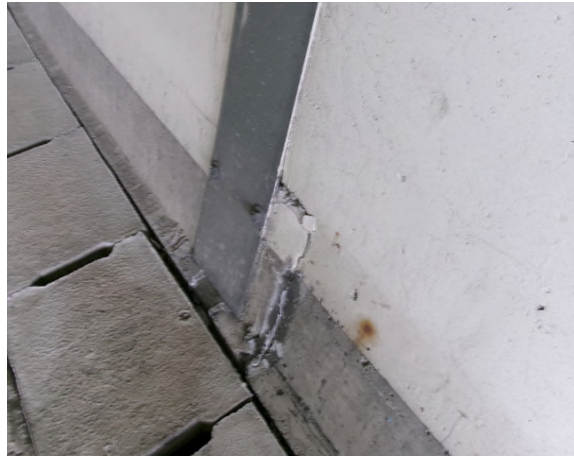
| 위 치 | S24 라이닝 콘크리트 | 위 치 | S03 라이닝 콘크리트 |

| 현 황 | 천단부 파손(A=0.3m×0.5m) | 현 황 | 측벽부 누수흔적(A=0.2m×0.4m) |

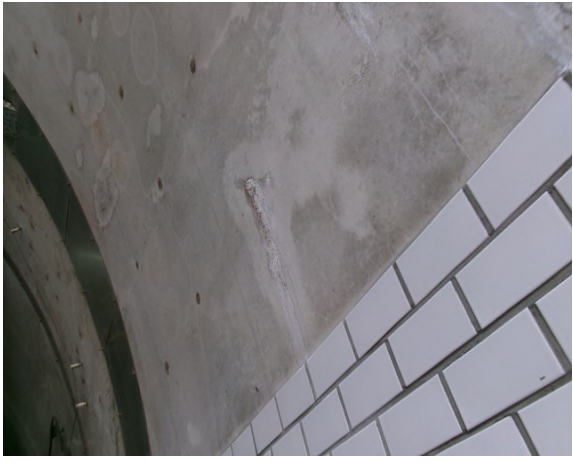
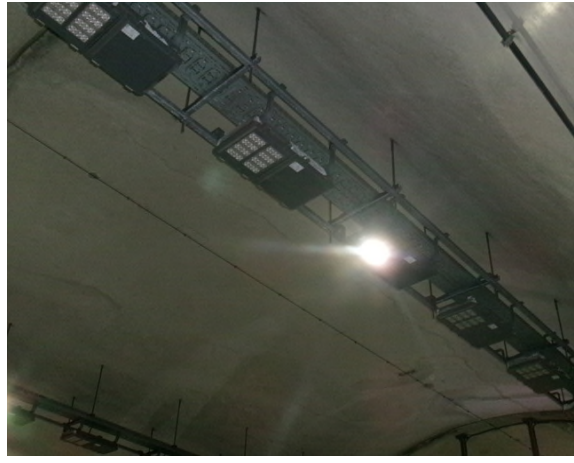
| 위 치 | S001 라이닝 콘크리트 | 위 치 | S017 라이닝 콘크리트 |

| 현 황 | 천단부 백태(A=0.2m×0.5m) | 현 황 | 천단부 재균열(Cw=0.3mm이상) |

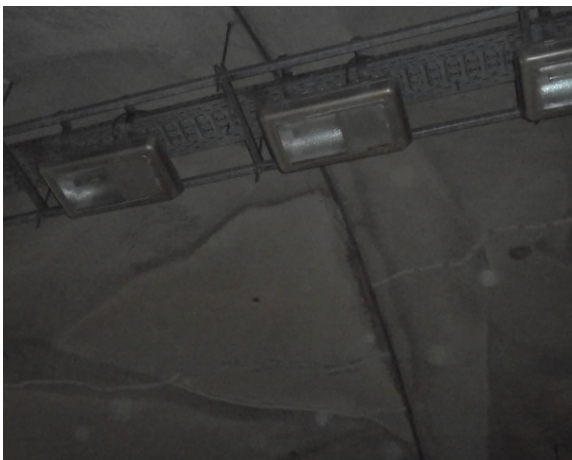
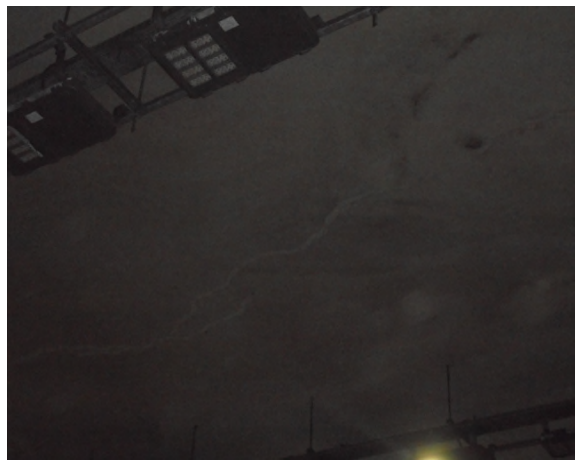
| 위 치 | J08 라이닝 콘크리트 | 위 치 | S15 라이닝 콘크리트 |

| 현 황 | 천단부 재들뜸(A=0.1m×0.3m) | 현 황 | 천단부 재균열(Cw=0.3mm미만) |

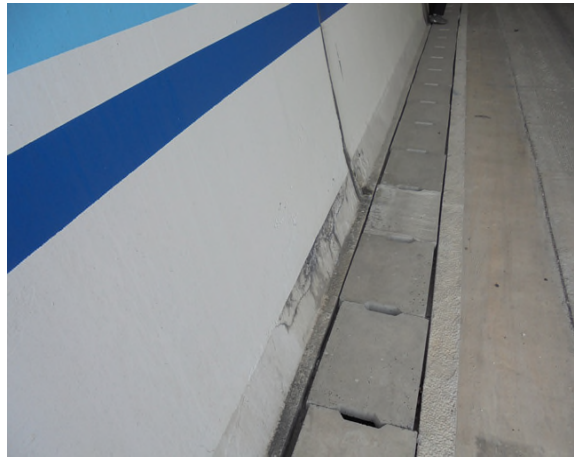
| 위 치 | S04 라이닝 콘크리트 | 위 치 | S45 라이닝 콘크리트 |

| 현 황 | 측벽부 균열( $C_w=0.3\text{mm}$ 미만) | 현 황 | 측벽부 누수흔적( $A=1.0\text{m} \times 0.3\text{m}$ ) |

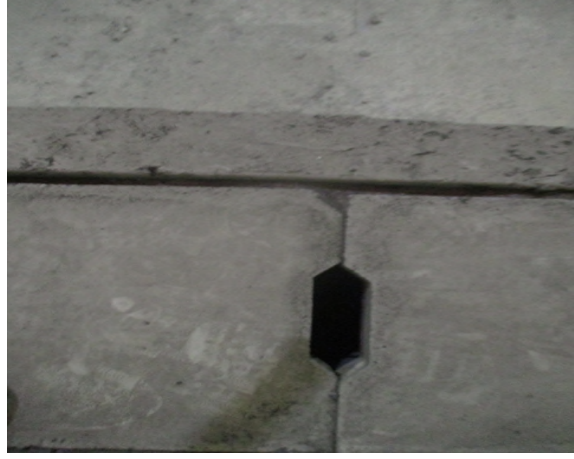
| 위 치 | S11 공동구 | 위 치 | S34 공동구 |

| 현 황 | 공동구 파손( $A=0.2\text{m} \times 1.0\text{m}$ ) | 현 황 | 덜개 파손 (1EA) |

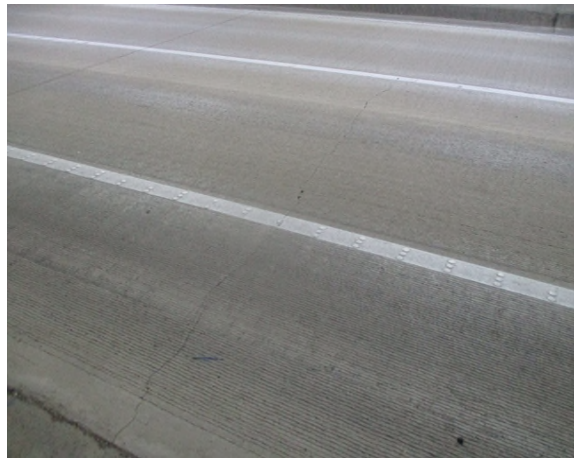
| 위 치 | S10 포장부 | 위 치 | S25 포장부 |

| 현 황 | 포장 마모( $A=5.0\text{m} \times 10.0\text{m}$ ) | 현 황 | 균열( $L=5.0\text{m}$ ) |

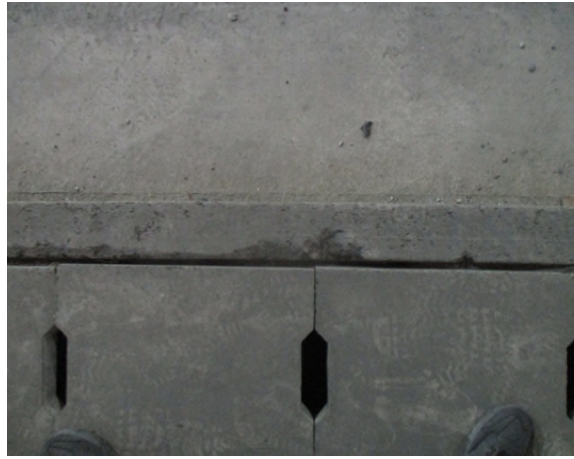
| 위 치 | S06 공동구 | 위 치 | S09 공동구 |

| 현 황 | 균열 ( $C_w=0.3\text{mm}$ 이상) | 현 황 | 파손 ( $A=0.1\text{m} \times 0.1\text{m}$ ) |

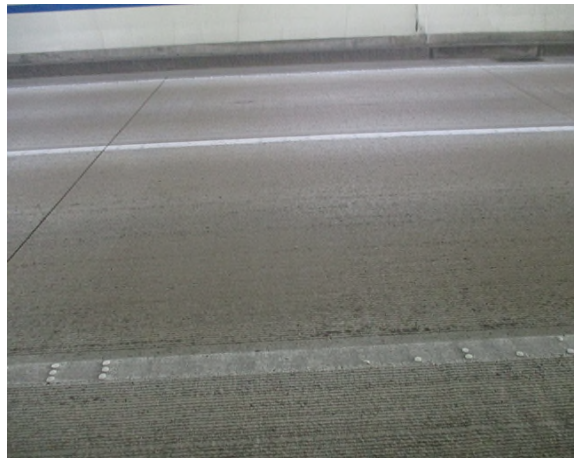
| 위 치 | S25 포장부 | 위 치 | S38 포장부 |

| 현 황 | 스폴링 ( $A=0.1\text{m} \times 0.1\text{m}$ ) | 현 황 | 포장 마모 ( $A=24.0\text{m} \times 3.0\text{m}$ ) |

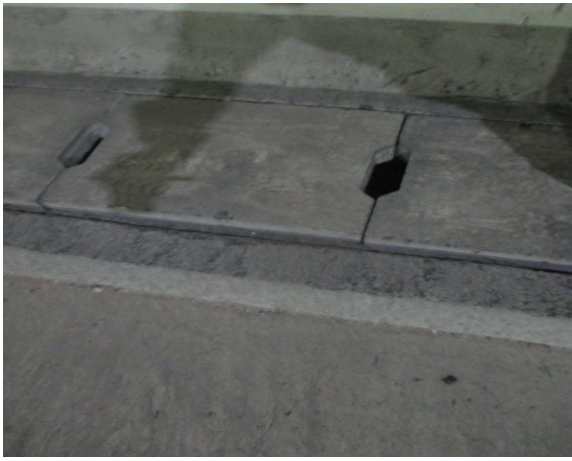
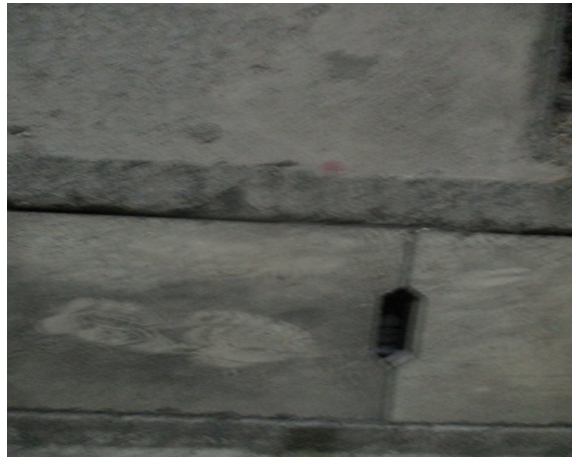
| 위 치 | S056 공동구 | 위 치 | S081 공동구 |

| 현 황 | 균열 ( $C_w=0.3\text{mm}$ 이상) | 현 황 | 덮개 박리 (1EA) |

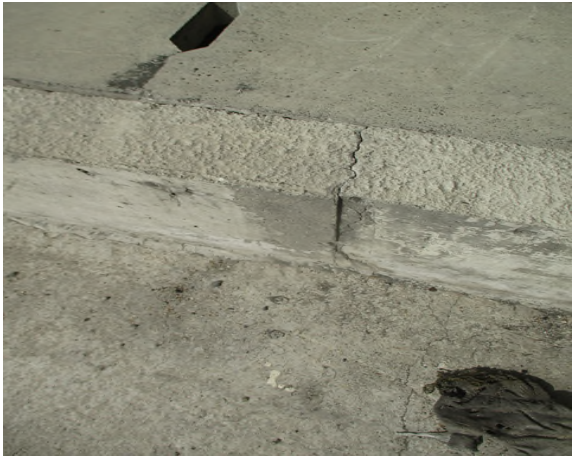
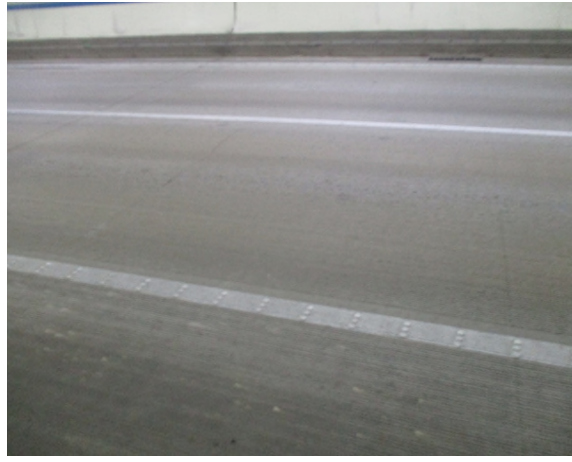
| 위 치 | S100 공동구 | 위 치 | S007 포장부 |

| 현 황 | 균열 ( $C_w=0.3\text{mm}$ 이상) | 현 황 | 포장마모 ( $A=1.0\text{m} \times 9.0\text{m}$ ) |

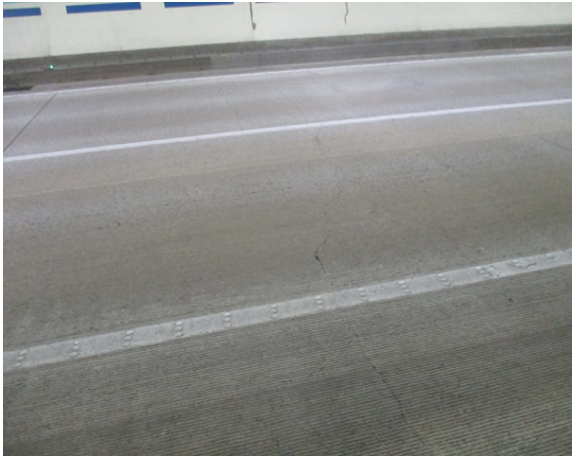
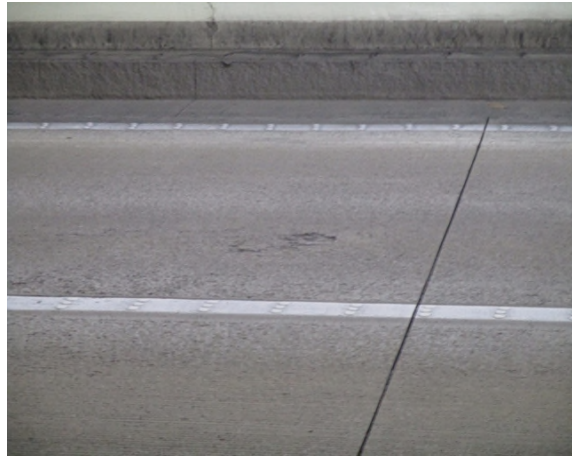
| 위 치 | S15 포장부 | 위 치 | S94 포장부 |

| 현 황 | 포장균열 ( $L=4.0\text{m}$ ) | 현 황 | 파손 ( $A=0.3\text{m} \times 0.3\text{m}$ ) |

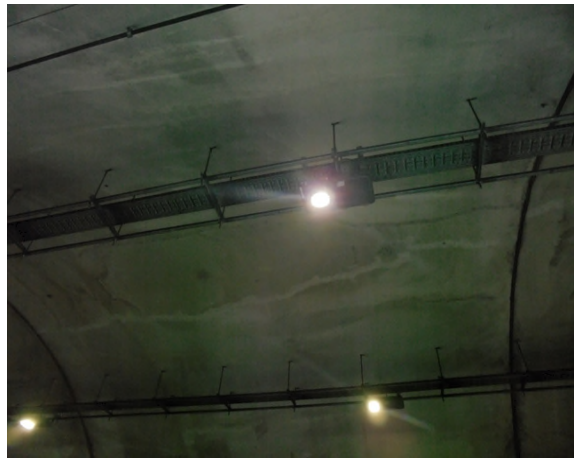
| 위 치 | S013 라이닝 콘크리트 | 위 치 | S100 라이닝 콘크리트 |

| 현 황 | 천단부 채균열(Cw=0.3mm미만) | 현 황 | 천단부 균열(Cw=0.3mm미만) |
