# 사 진 첩

## 1. 군위터널(상주방향)

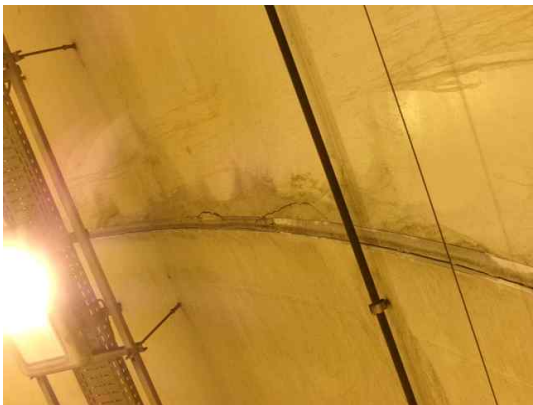
| 위 치 | J09 라이닝 콘크리트 | 위 치 | J20 라이닝 콘크리트 |
| 현 황 | 천단부 들뜸(A=0.1m×0.4m) | 현 황 | 측벽부 들뜸(A=0.1m×0.3m) |

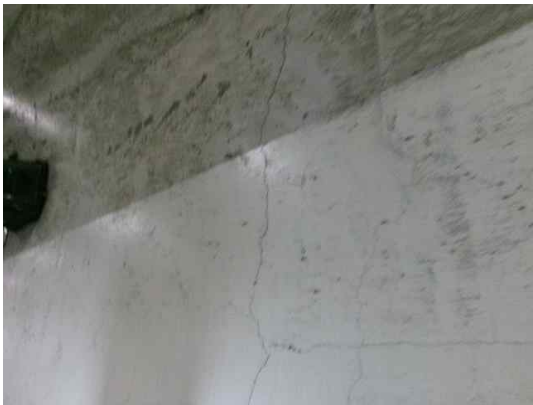
| 위 치 | S58 라이닝 콘크리트 | 위 치 | S110 라이닝 콘크리트 |
| 현 황 | 측벽부 균열( $C_w=0.3\text{mm}$ 미만) | 현 황 | 측벽부 백태( $A=0.2\text{m}\times0.3\text{m}$ ) |

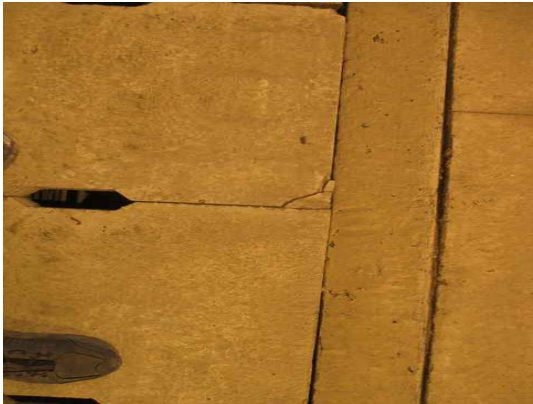
| 위 치 | S11 공동구 | 위 치 | S26 공동구 |
| 현 황 | 덧개 파손(1EA) | 현 황 | 재균열( $C_w=0.3\text{mm}$ 이상) |

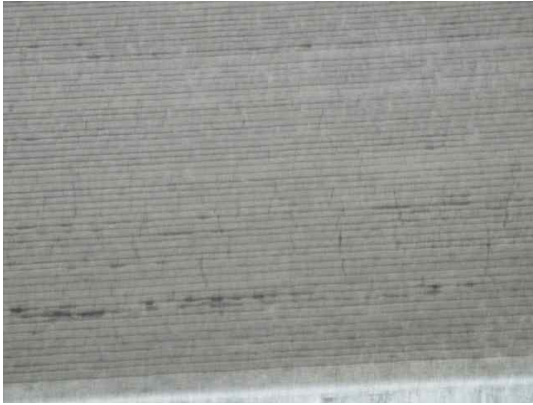
| 위 치 | S34 포장부 | 위 치 | S96 포장부 |
| 현 황 | 망상균열( $A=4.0\text{m}\times9.0\text{m}$ ) | 현 황 | 포장 파손( $A=0.2\text{m}\times1.0\text{m}$ ) |

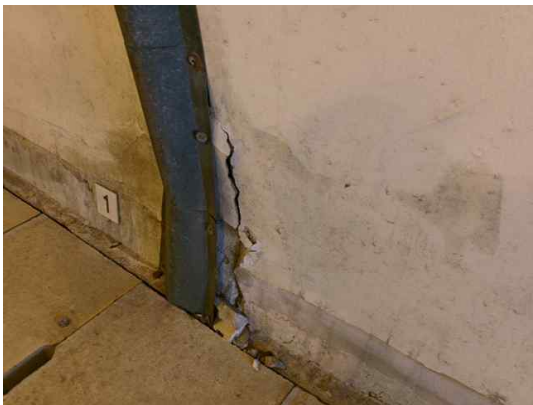
| 위 치 | S003 라이닝 콘크리트 | 위 치 | S094 라이닝 콘크리트 |
| 현 황 | 측벽부 들뜸(A=0.1m×0.3m) | 현 황 | 측벽부 백태(A=0.2m×0.3m) |

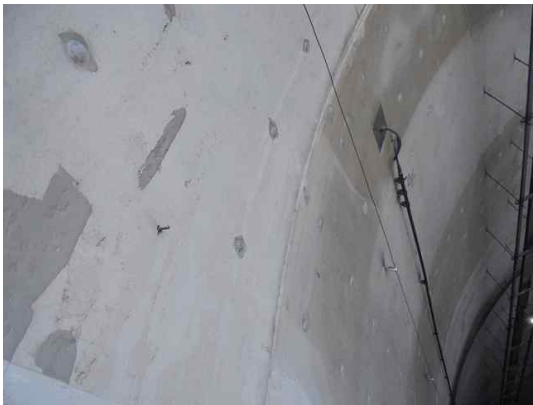
| 위 치 | S106 라이닝 콘크리트 | 위 치 | J061 라이닝 콘크리트 |
| 현 황 | 측벽부 망상균열(A=4.0m×5.0m) | 현 황 | 천단부 들뜸(A=0.3m×1.0m) |

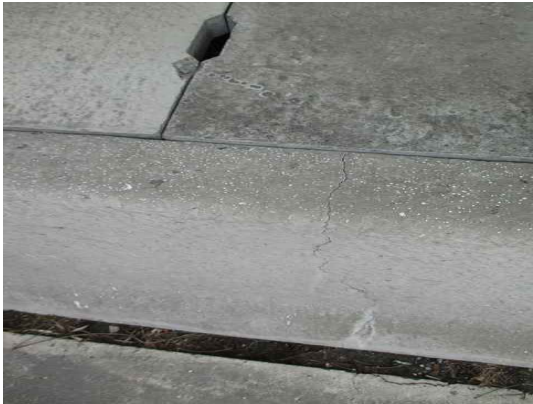
| 위 치 | S001 공동구 | 위 치 | S068 공동구 |
| 현 황 | 균열(Cw=0.3mm이상) | 현 황 | 덜개 파손(1EA) |

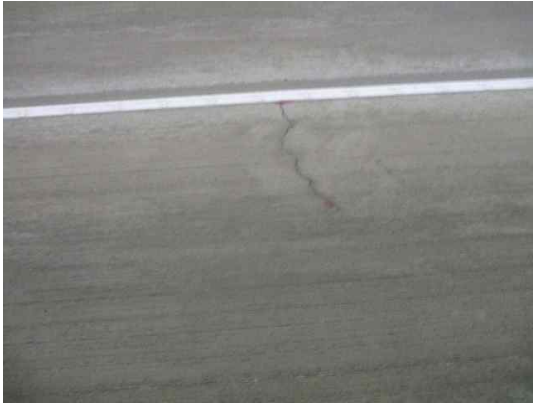
| 위 치 | S067 포장부 | 위 치 | S108 포장부 |
| 현 황 | 포장 균열(L=2.0m) | 현 황 | 포장 박리(A=0.2m×0.3m) |

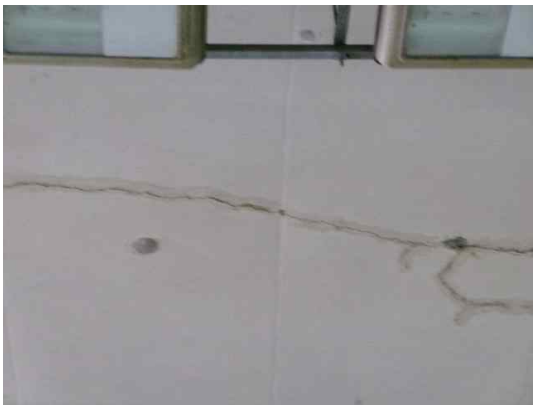
| 위 치 | S07 라이닝 콘크리트 | 위 치 | S40 라이닝 콘크리트 |
| 현 황 | 천단부 균열(Cw=0.3mm이상) | 현 황 | 천단부 표면오염(A=5.0m×2.0m) |

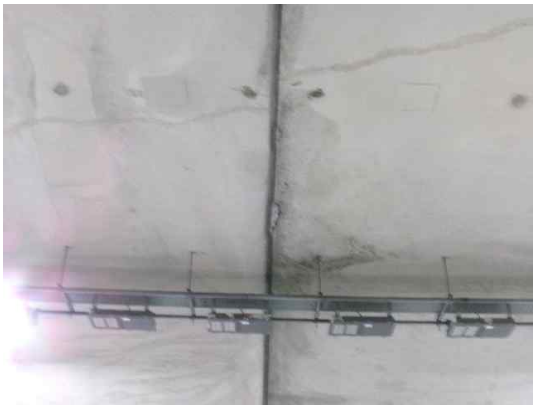
| 위 치 | J17 라이닝 콘크리트 | 위 치 | S08 라이닝 콘크리트 |
| 현 황 | 천단부 들뜸(A=0.1m×0.3m) | 현 황 | 측벽부 망상균열(A=1.0m×3.0m) |

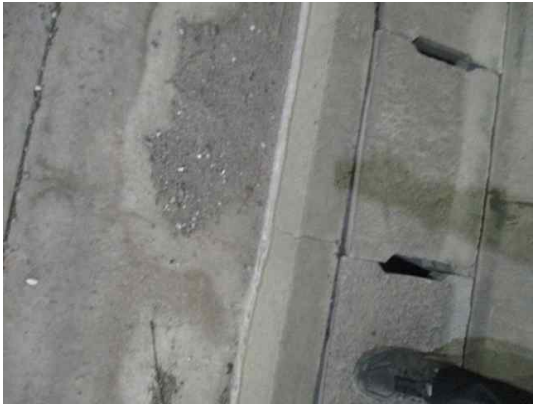
| 위 치 | S10 공동구 | 위 치 | S27 포장부 |
| 현 황 | 균열(Cw=0.3mm미만) | 현 황 | 포장 파손(A=0.2m×1.0) |

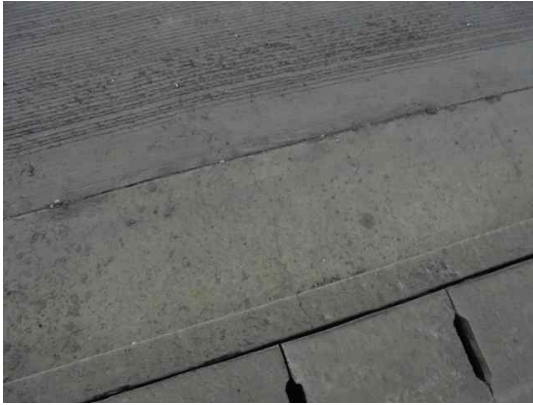
| 위 치 | S30 포장부 | 위 치 | S38 포장부 |
| 현 황 | 균열(L=1.0m) | 현 황 | 박락(A=0.1m×0.2m) |

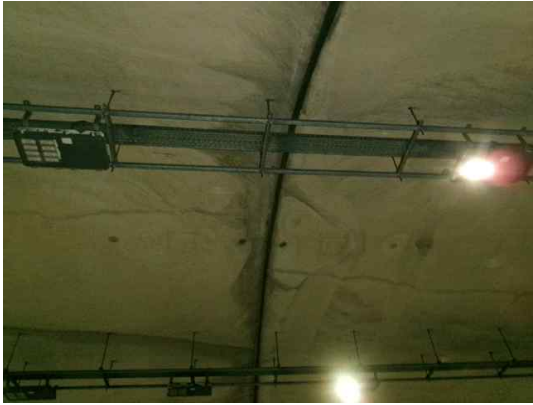
| 위 치 | S24 라이닝 콘크리트 | 위 치 | S03 라이닝 콘크리트 |
| 현 황 | 천단부 파손(A=0.3m×0.5m) | 현 황 | 측벽부 누수흔적(A=0.2m×0.4m) |

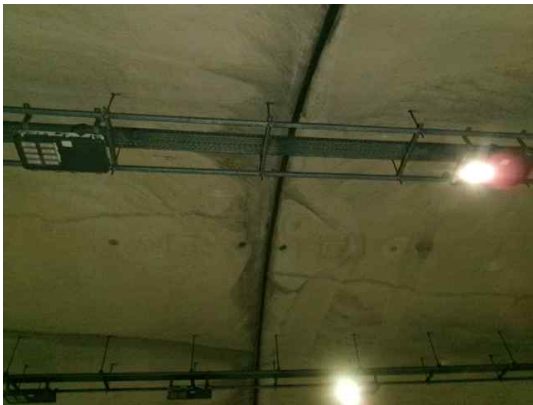
| 위 치 | S24 라이닝 콘크리트 | 위 치 | S10 라이닝 콘크리트 |
| 현 황 | 천단부 들뜸(A=0.1m×0.1m) | 현 황 | 측벽부 망상균열(A=1.0m×5.0m) |

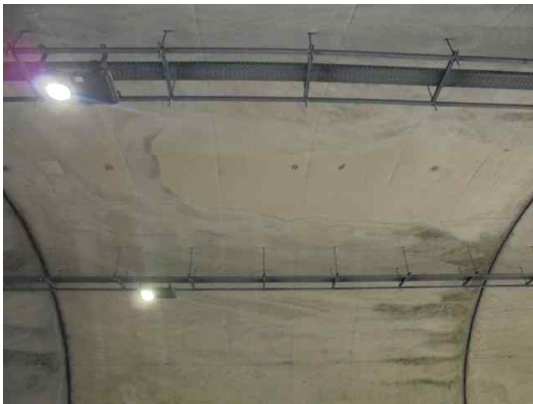
| 위 치 | S37 라이닝 콘크리트 | 위 치 | S10 공동구 |
| 현 황 | 천단부 균열(Cw=0.3mm미만) | 현 황 | 공동구 파손(A=0.2m×2.0m) |

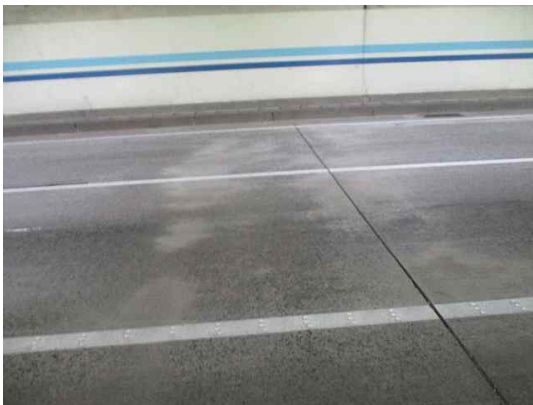
| 위 치 | S13 포장부 | 위 치 | S27 포장부 |
| 현 황 | 포장 마모(A=9.0m×10.0m) | 현 황 | 망상균열(A=1.0m×6.0m) |
