## 5. 평 호 터 널 ( 상 주 방 향 )

## 전경 및 손상현황 사진

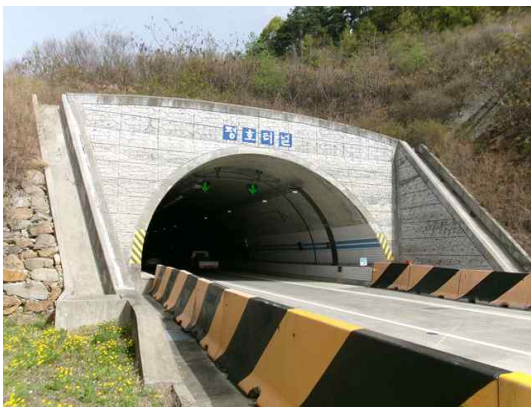
| 현 황 | 시점부 전경 | 현 황 | 종점부 전경 |

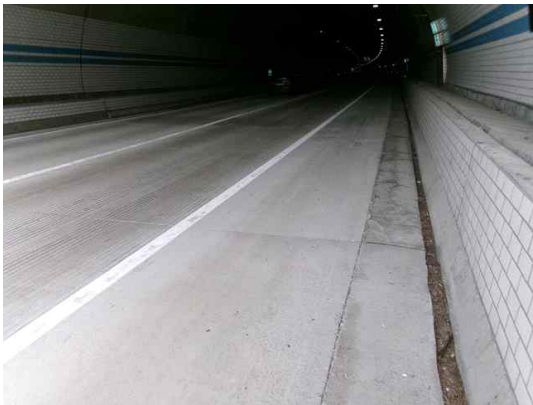
| 위 치 | S001 라이닝 콘크리트 | 위 치 | J004 라이닝 콘크리트 |

| 현 황 | 천단부 백태(A=0.1m×0.5m) | 현 황 | 천단부 들뜸(A=0.1m×0.2m) |

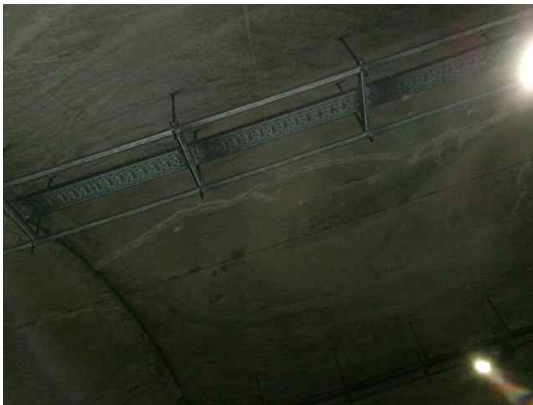
| 위 치 | S102 라이닝 콘크리트 | 위 치 | J087 라이닝 콘크리트 |

| 현 황 | 천단부 재균열(Cw=0.3mm이상) | 현 황 | 천단부 탈락(A=0.5m×0.5m) |

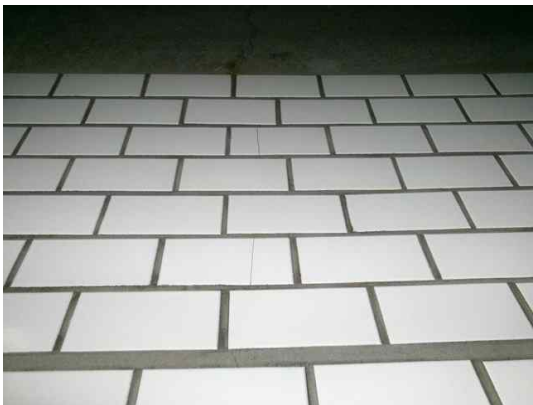
| 위 치 | S168 라이닝 콘크리트 | 위 치 | S194 라이닝 콘크리트 |

| 현 황 | 측벽부 타일균열(2EA) | 현 황 | 천단부 균열(Cw=0.3mm이상) |

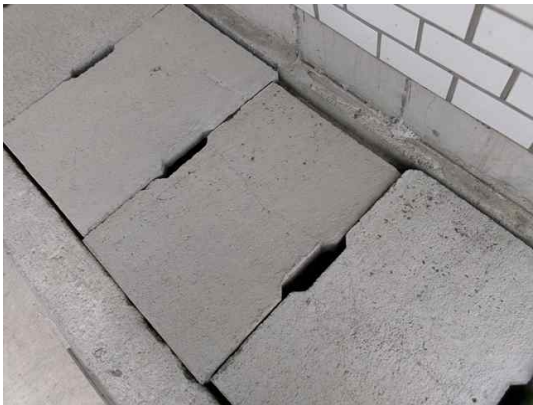
| 위 치 | S001 공동구 | 위 치 | S002 공동구 |

| 현 황 | 덮개 이탈(1EA) | 현 황 | 균열(Cw=0.3mm이상) |

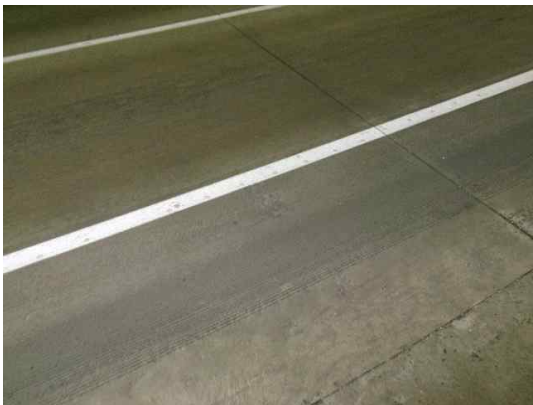
| 위 치 | S78 포장부 | 위 치 | S179 포장부 |

| 현 황 | 패임(A=0.5m×0.5m) | 현 황 | 균열(L=9.0m) |

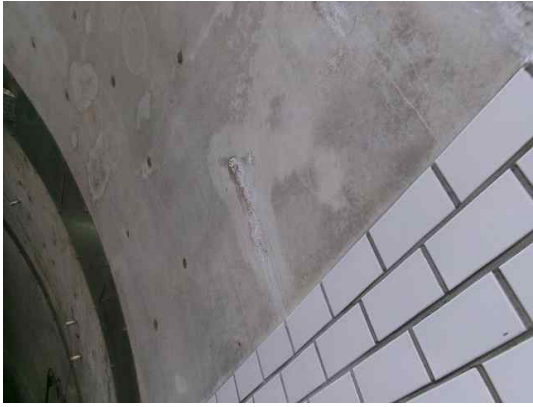
| 위 치 | S001 라이닝 콘크리트 | 위 치 | S017 라이닝 콘크리트 |

| 현 황 | 천단부 백태(A=0.2m×0.5m) | 현 황 | 천단부 재균열(Cw=0.3mm이상) |

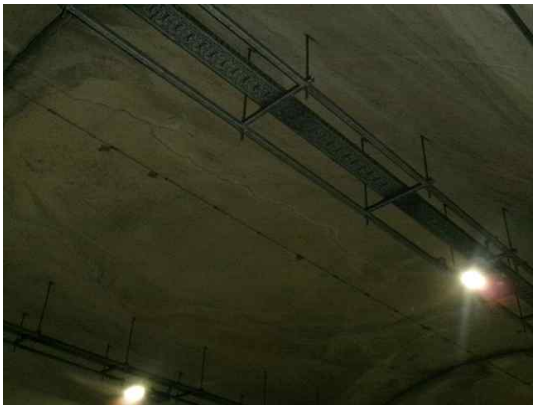
| 위 치 | S076 라이닝 콘크리트 | 위 치 | S076 라이닝 콘크리트 |

| 현 황 | 천단부 재균열( $Cw=0.3\text{mm}$ 이상) | 현 황 | 들뜸( $A=0.1\text{m}\times0.3\text{m}$ ) |

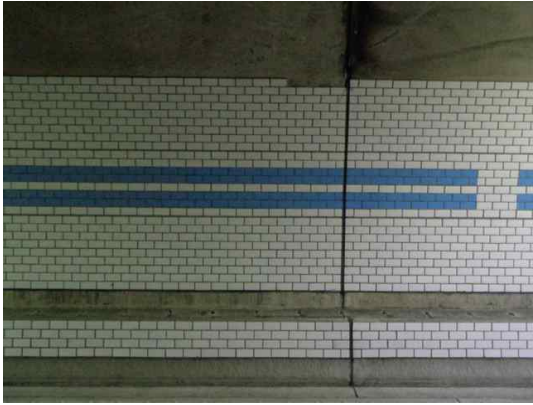
| 위 치 | S127 측벽부 | 위 치 | S159 측벽부 |

| 현 황 | 타일 탈락(4EA) | 현 황 | 타일 균열(2EA) |

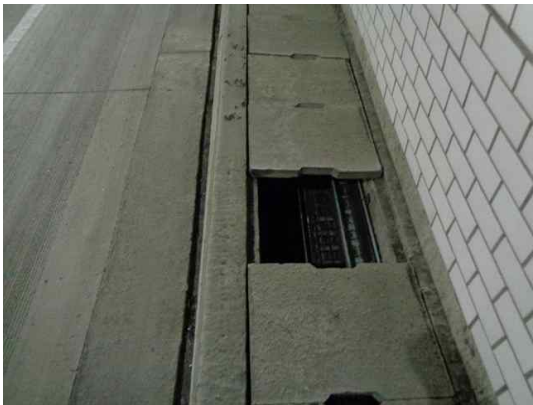
| 위 치 | S040 공동구 | 위 치 | S053 공동구 |

| 현 황 | 덮개 파손(1EA) | 현 황 | 균열(Cw=0.3mm이상) |

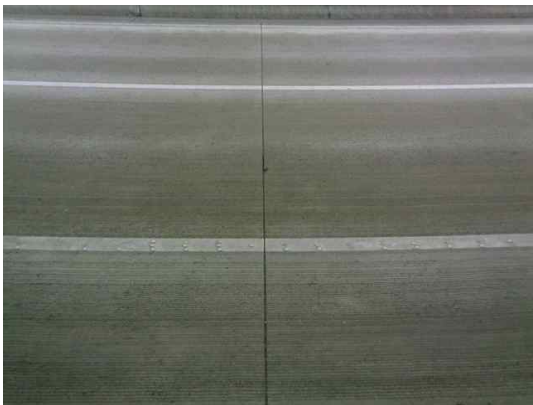
| 위 치 | S035 포장부 | 위 치 | S093 포장부 |

| 현 황 | 고무패드 이탈 (L=0.3m) | 현 황 | 포장균열(L=10.0m) |

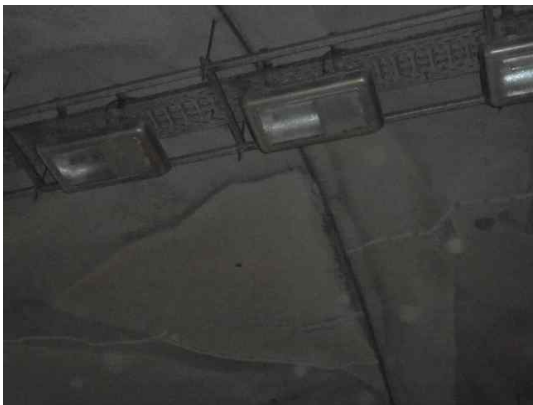
| 위 치 | J08 라이닝 콘크리트 | 위 치 | S15 라이닝 콘크리트 |

| 현 황 | 천단부 재들뜸(A=0.1m×0.3m) | 현 황 | 천단부 재균열(Cw=0.3mm미만) |

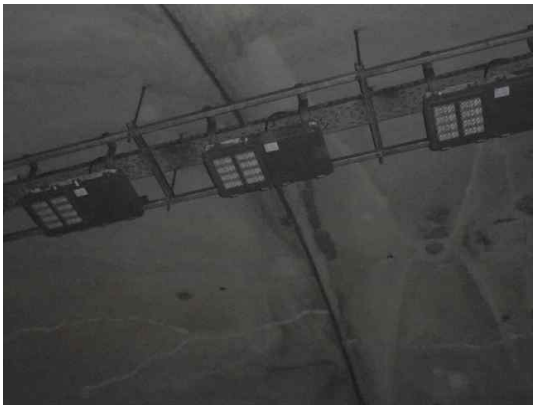
| 위 치 | J16 라이닝 콘크리트 | 위 치 | J36 라이닝 콘크리트 |

| 현 황 | 천단부 들뜸(A=0.1m×0.3m) | 현 황 | 천단부 들뜸(A=0.1m×0.3m) |

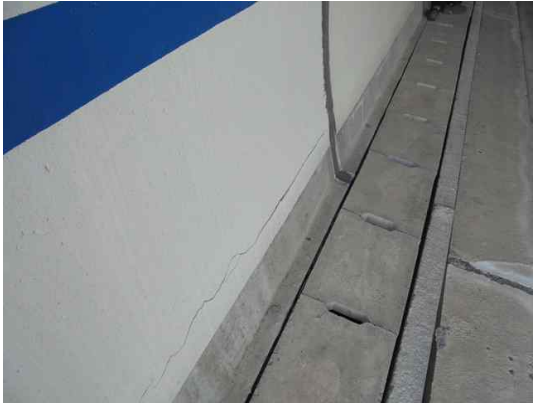
| 위 치 | S49 라이닝 콘크리트 | 위 치 | S48 라이닝 콘크리트 |

| 현 황 | 측벽부 균열(Cw=0.3mm미만) | 현 황 | 천단부 표면불량(A=15.00㎡) |

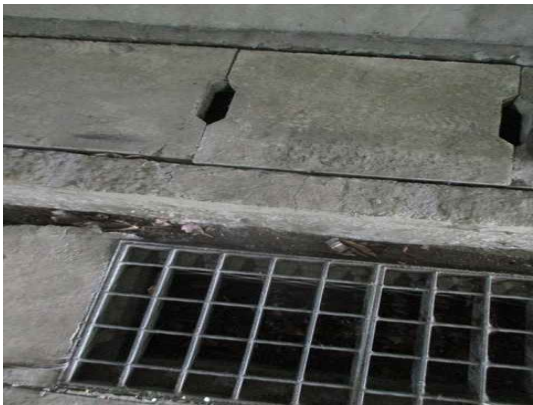
| 위 치 | S06 공동구 | 위 치 | S12 공동구 |

| 현 황 | 균열( $C_w=0.3\text{mm}$ 미만) | 현 황 | 덜개 파손(1EA) |

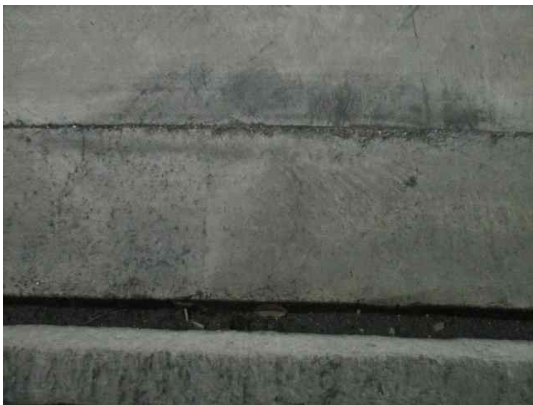
| 위 치 | S22 포장부 | 위 치 | S26 포장부 |

| 현 황 | 포장 균열( $L=1.0\text{m}$ ) | 현 황 | 포장 박락 ( $A=0.1\text{m}\times 0.3\text{m}$ ) |

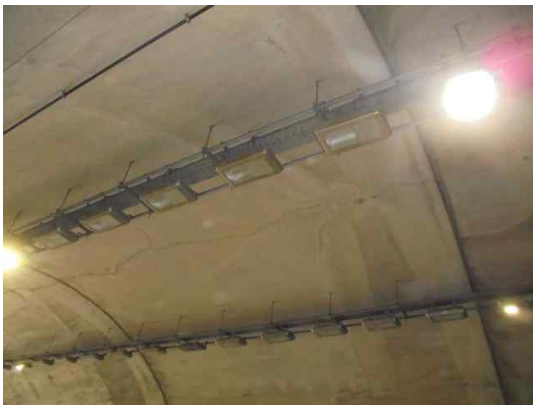
| 위 치 | S04 라이닝 콘크리트 | 위 치 | S45 라이닝 콘크리트 |

| 현 황 | 천단부 재균열(Cw=0.3mm미만) | 현 황 | 천단부 파손(A=0.1m×0.1m) |

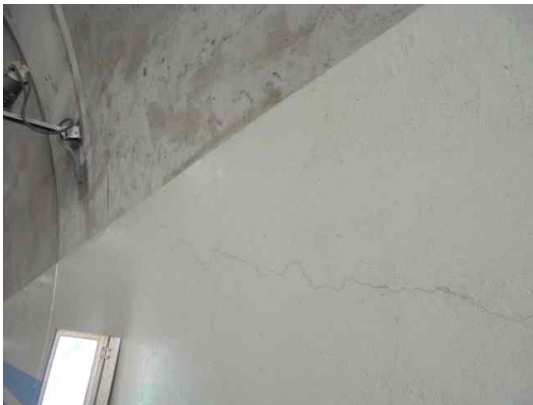
| 위 치 | S04 라이닝 콘크리트 | 위 치 | S22 라이닝 콘크리트 |

| 현 황 | 망상균열(A=2.0m×9.0m) | 현 황 | 마감재 파손(A=0.1m×0.1m) |

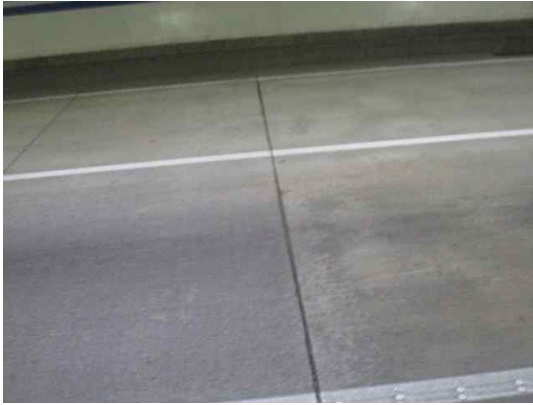
| 위 치 | S03 포장부 | 위 치 | S21 포장부 |

| 현 황 | 스폴링(A=0.1m×0.3m) | 현 황 | 파손(A=0.1m×0.1m) |

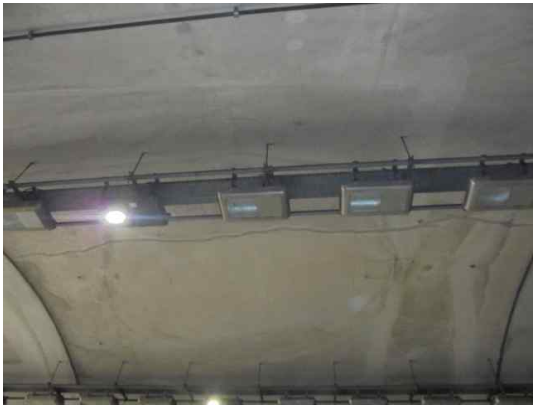
| 위 치 | S06 라이닝 콘크리트 | 위 치 | S25 라이닝 콘크리트 |

| 현 황 | 천단부 재균열(Cw=0.3mm미만) | 현 황 | 천단부 균열(Cw=0.3mm미만) |

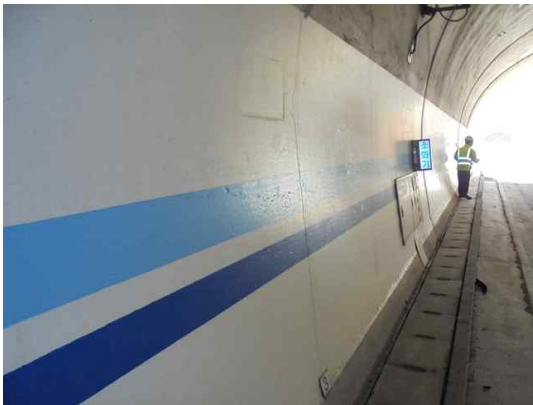
| 위 치 | S04 라이닝 콘크리트 | 위 치 | S45 라이닝 콘크리트 |

| 현 황 | 측벽부 균열( $Cw=0.3\text{mm}$ 미만) | 현 황 | 측벽부 누수흔적( $A=1.0\text{m}\times0.3\text{m}$ ) |

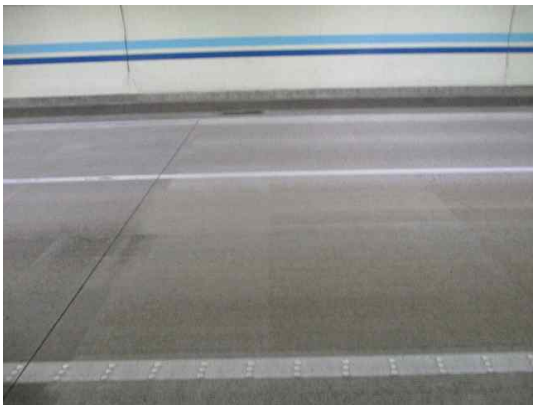
| 위 치 | S10 포장부 | 위 치 | S25 포장부 |

| 현 황 | 포장 마모( $A=5.0\text{m}\times10.0\text{m}$ ) | 현 황 | 균열( $L=5.0\text{m}$ ) |

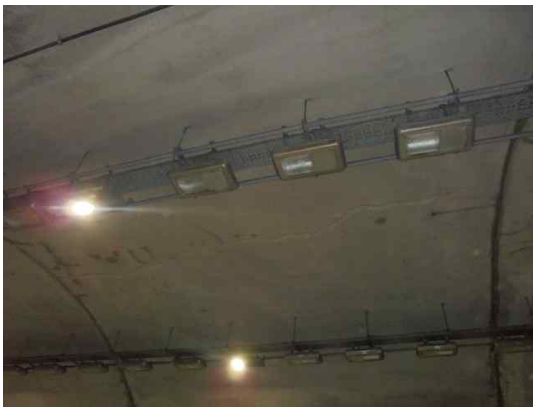
| 위 치 | S09 라이닝 콘크리트 | 위 치 | J14 라이닝 콘크리트 |

| 현 황 | 천단부 재균열(Cw=0.3mm미만) | 현 황 | 천단부 박락(A=0.1m×1.0m) |

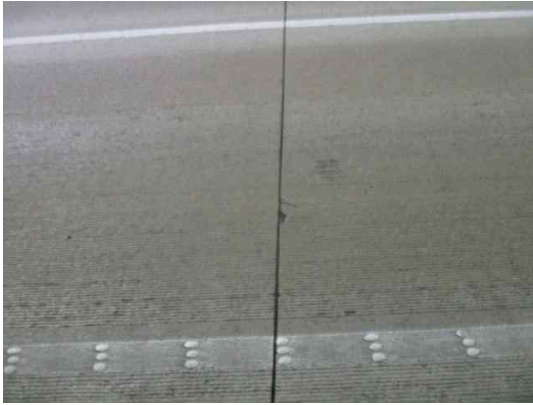
| 위 치 | S25 포장부 | 위 치 | S38 포장부 |

| 현 황 | 스폴링 ( $A=0.1\text{m}\times 0.1\text{m}$ ) | 현 황 | 포장 마모( $A=24.0\text{m}\times 3.0\text{m}$ ) |

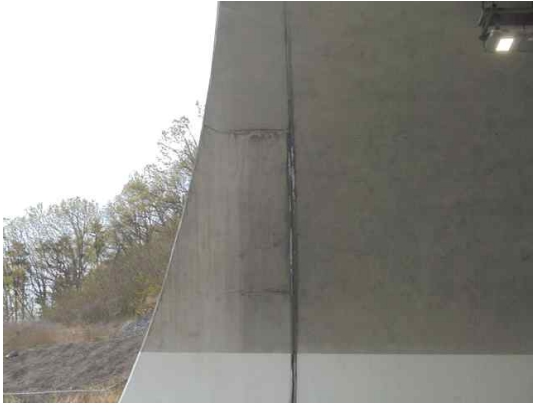
| 위 치 | S001 라이닝 콘크리트 | 위 치 | J030 라이닝 콘크리트 |

| 현 황 | 천단부 균열부백태(A=0.30m <sup>2</sup> ) | 현 황 | 천단부 들뜸(A=0.1m×0.2m) |
