시설물 정기안전점검용역  
상주영천고속도로

# 상 주 영 천 고 속 도 로 시 설 물 안 전 · 하 자 점 검 및 성 능 평 가 용 역 보 고 서

## < 옹벽편 >

2023. 06

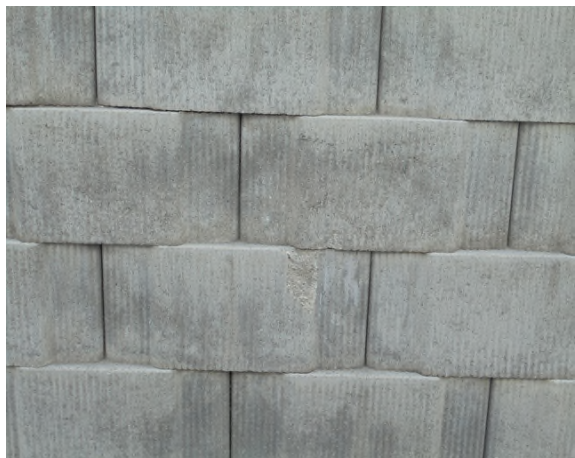
| 위 치 | S03 블럭 전면부 | 위 치 | S03 블럭 전면부 |

| 현 황 | 블럭 파손 1EA | 현 황 | 블럭 균열 1EA |

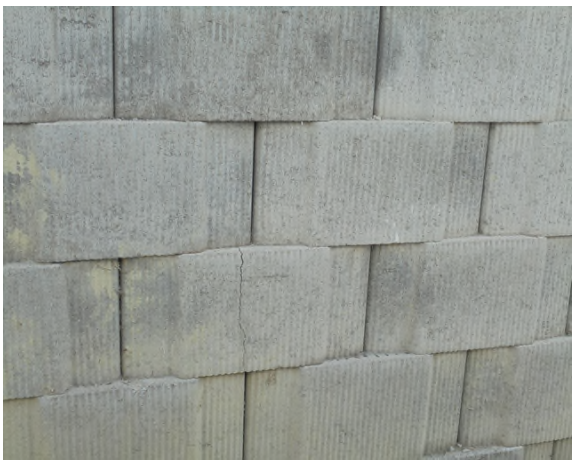
| 위 치 | S03 블록 전면부 | 위 치 | S04 블록 전면부 |

| 현 황 | 블록 균열 2EA | 현 황 | 블록 균열 2EA |

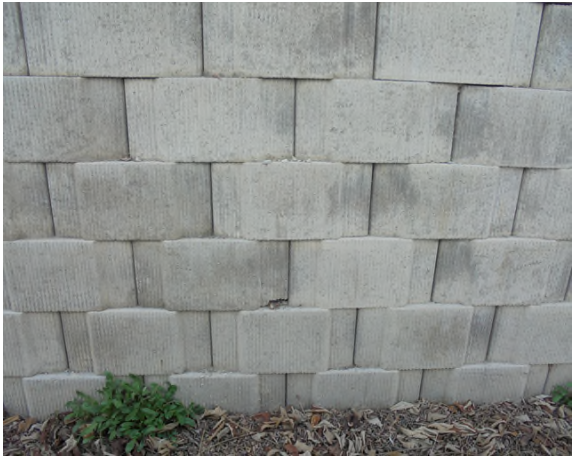
| 위 치 | S05 블록 전면부 | 위 치 | S06 블록 전면부 |

| 현 황 | 블록 파손 1EA | 현 황 | 블록 파손 1EA |

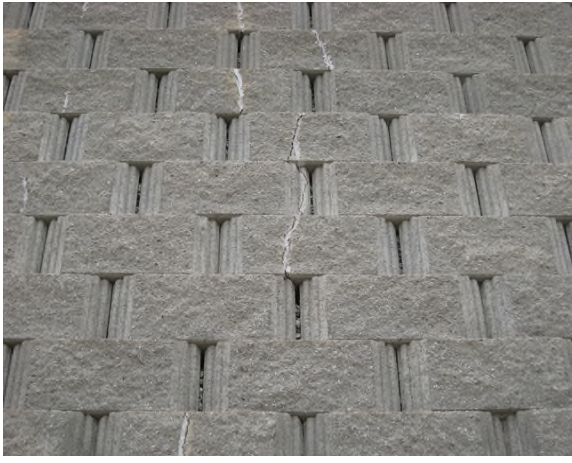
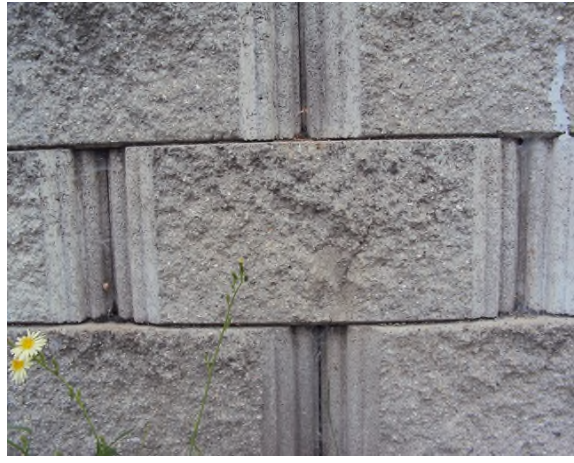
| 위 치 | S01 블럭 전면부 | 위 치 | S08 블럭 전면부 |

| 현 황 | 블럭 균열 2EA | 현 황 | 블럭 균열 1EA |

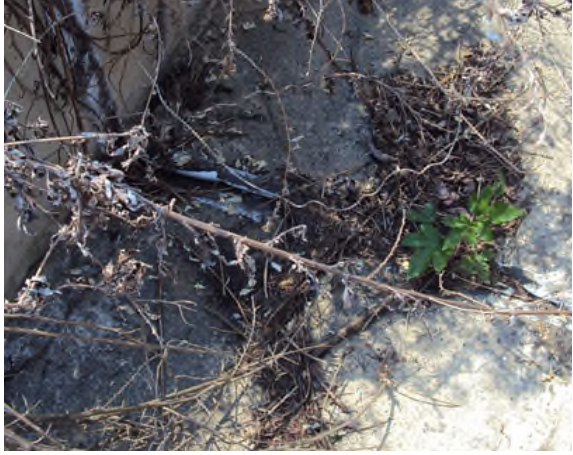
| 위 치 | S13 상부 배수로 | 위 치 | S14 상부 배수로 |

| 현 황 | 실란트파손(L=1.0m) | 현 황 | 균열(Cw=0.3mm이상) / L=1.0m |

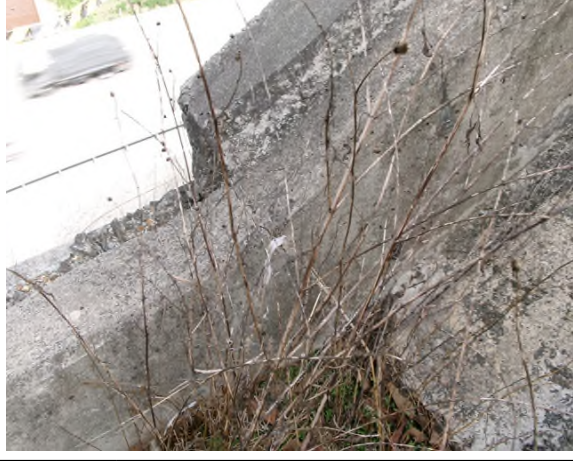
| 위 치 | S5 상부 배수로 | 위 치 | S7 상부 배수로 |

| 현 황 | 균열(Cw=0.3mm미만) / L=0.5m | 현 황 | 이격(L=0.5m) |

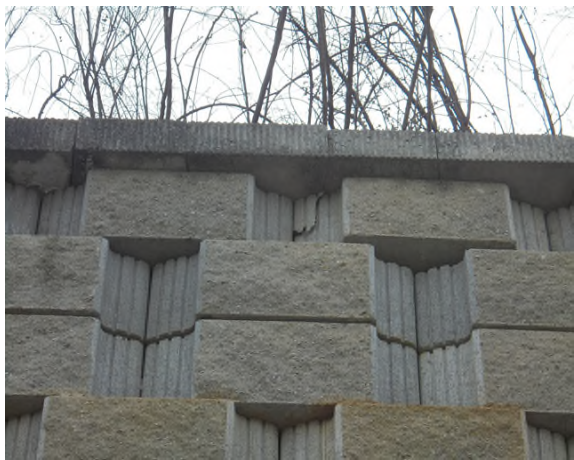
| 위 치 | S05 전면부 블럭 | 위 치 | S09 배수로 |

| 현 황 | 블럭 파손 1EA | 현 황 | 균열(Cw=0.3mm이상) / L=1.0m |

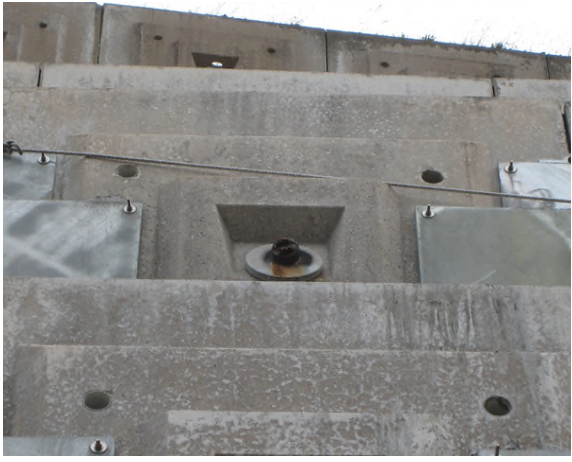
| 위 치 | S04 패널 전면부 | 위 치 | S05 패널 전면부 |

| 현 황 | 판넬 백태(A=1.5m×0.5m) | 현 황 | 앵커캡 탈락 및 강선 절단 1EA |

| 구 분 | 점검 결과 | 조치 필요사항 |
|---|---|---|
| 점검자 의견 | 패널식 옹벽 10에 대한 외관조사 결과, 기존 손상인 패널 전면부 균열 및 망상균열, 백태, 누수흔적, 파손 등이 국부적으로 발생된 것으로 조사되었으며, 옹벽 상부 슛크리트 파손 및 내부 토사유실이 확인되었다. 조사된 손상부는 주기적인 점검을 통한 손상의 진행여부를 지속적으로 관찰하는 것이 필요하며, 손상의 진전 발생시 적절한 조치를 취하는 것이 바람직 할 것으로 판단된다. 또한, 패널 전면부에 발생된 단면손상, 강선절단의 경우 주기적인 관찰후 손상의 진전시 구조물의 내구성 증진을 위한 보수가 요망된다. | |
