시설물  
정기안전점검  
영천고속도로  
상주영천고속도로

# 상 주 영 천 고 속 도 로 시 설 물 안 전 · 하 자 점 검 및 성 능 평 가 용 역 보 고 서

## < 교 랑 편 >

## 낙동JCT교(1공구) 정기안전점검 결과표

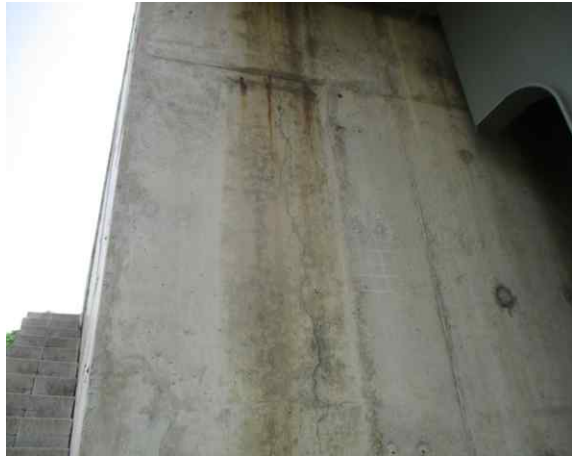
| 위 치 | 교대 A2 | 위 치 | 교대 A2 |

| 현 황 | 수직균열(Cw<0.3mm) | 현 황 | 파손(A=0.1m×0.1m) |

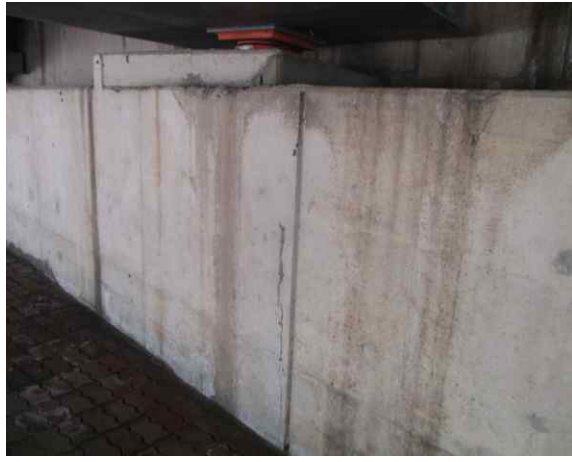
| 위 치 | 교대 A2 | 위 치 | 교각 P2 코핑부 |

| 현 황 | 누수흔적(A=0.5m×2.0m) | 현 황 | 재료분리(A=2.0m×0.5m) |

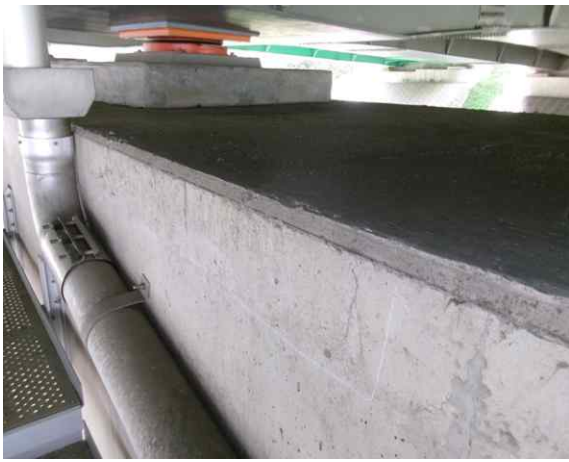
| 위 치 | 교각 P2 코핑부 | 위 치 | 교량받침 A2-SH4 |

| 현 황 | 재료분리 (A=5.0m×0.2m) | 현 황 | 플레이트 부식 |

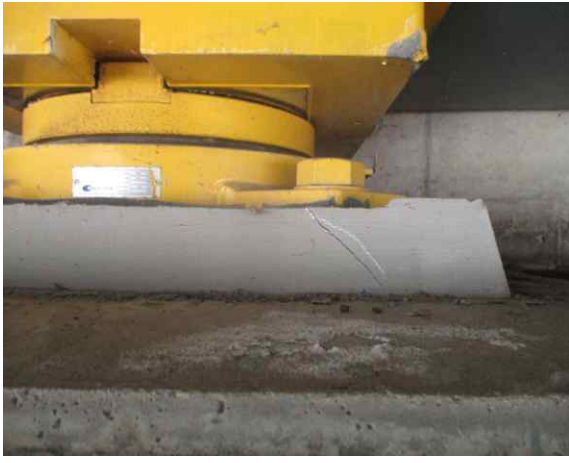
| 위 치 | 교량받침 A2-SH2 | 위 치 | 교면포장 S1 |

| 현 황 | 무수축물탈 균열 (Cw<0.3mm) | 현 황 | 접속부 파손 (A=0.4m×3.0m) |

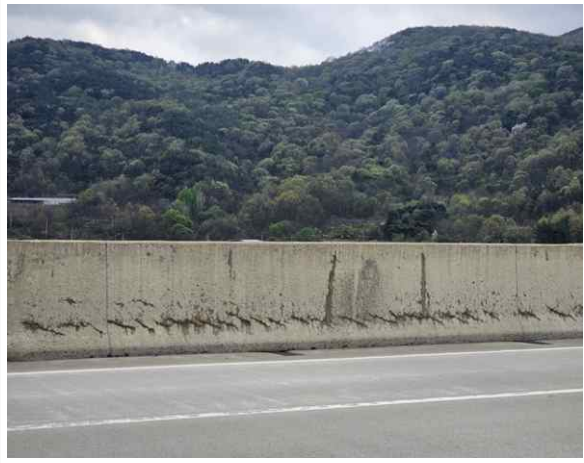
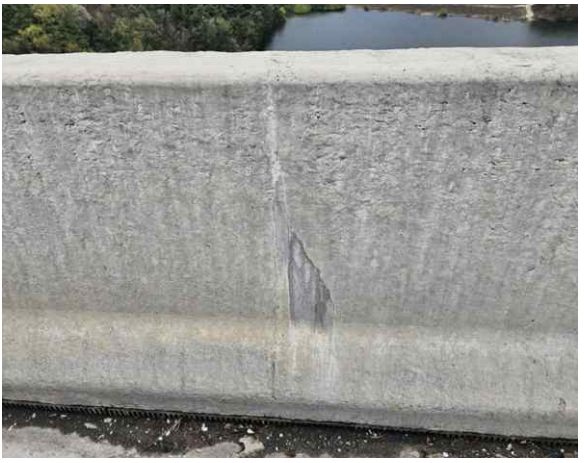
| 위 치 | 중분대 상주방향 S7 | 위 치 | 방호벽 영천방향 S5 |

| 현 황 | 균열부백태 (A=0.2m×5.0m) | 현 황 | 균열 (Cw<0.3mm) |

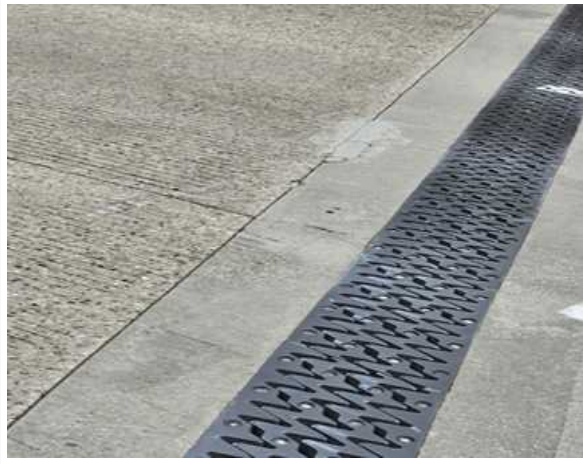
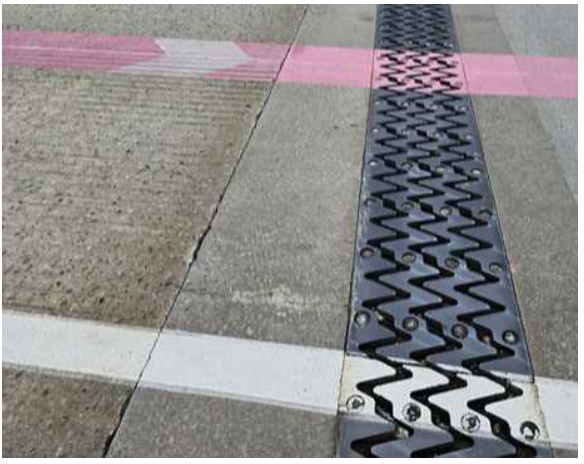
| 위 치 | 신축이음 상주방향 A2 | 위 치 | 신축이음 영천방향 A1 |

| 현 황 | 후타재 들뜸 (A=0.1m×0.5m) | 현 황 | 후타재 균열 (Cw<0.3mm) |

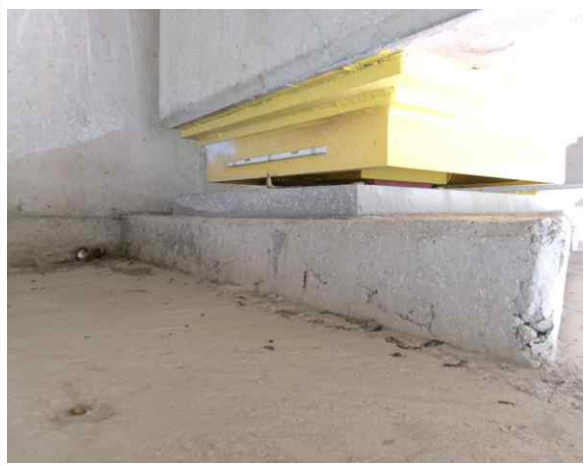
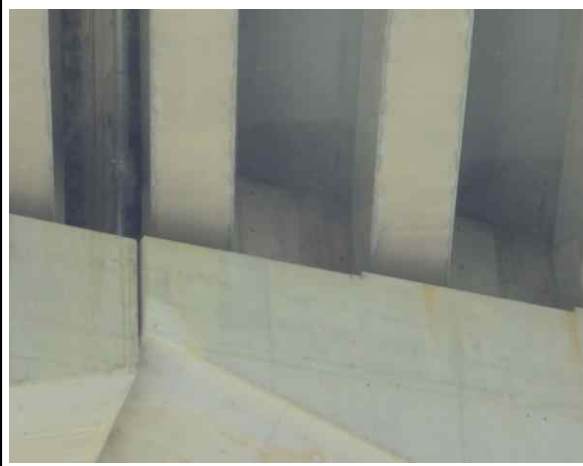
| 위 치 | 교량받침 영천방향 A2-SH3 | 위 치 | 가로보 상주방향 S7 |

| 현 황 | 받침콘크리트 재료분리(A=0.2m×0.5m) | 현 황 | 재료분리(A=2.0m×0.1m) |

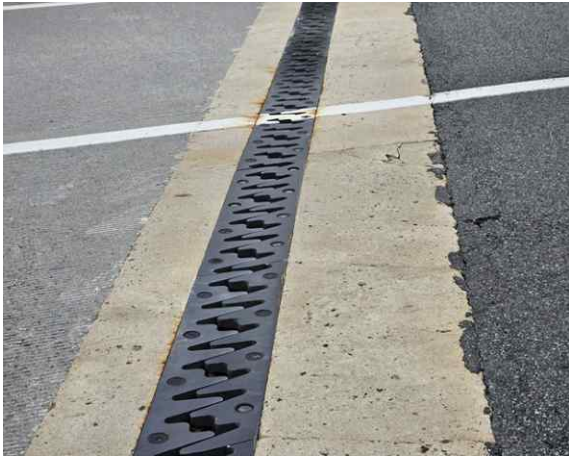
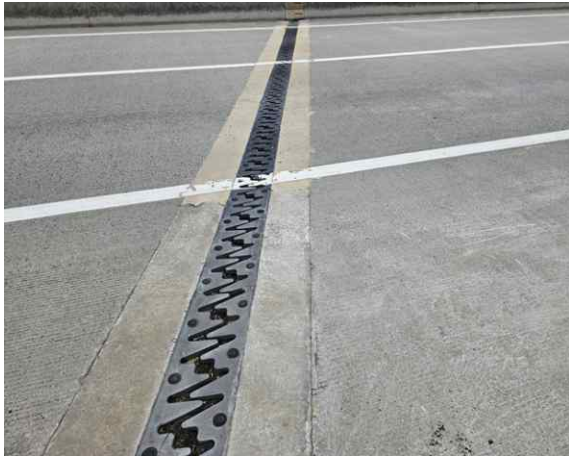
| 위 치 | 신축이음 상주방향 A1 | 위 치 | 신축이음 상주방향 P3 |

| 현 황 | 후타재 균열(Cw≥0.3mm) | 현 황 | 후타재 박리(A=0.1m×0.5m) |

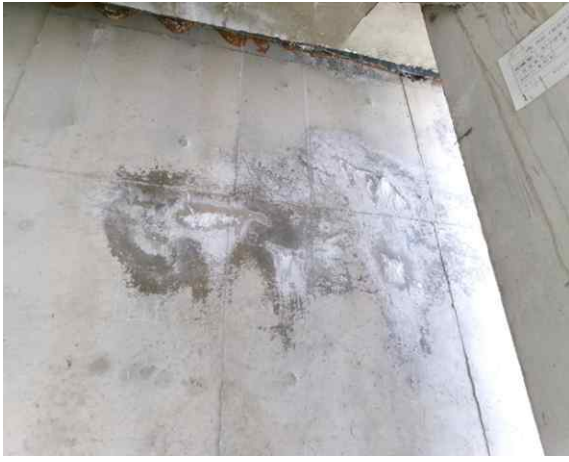
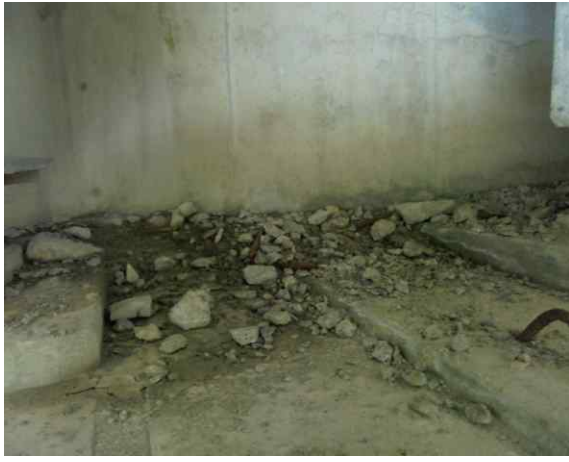
| 위 치 | 교대 상주방향 A1 | 위 치 | 교대 영천방향 A2 |

| 현 황 | 백태(A=1.0m×1.0m) | 현 황 | 폐콘크리트 퇴적(A=10.0m×1.0m) |

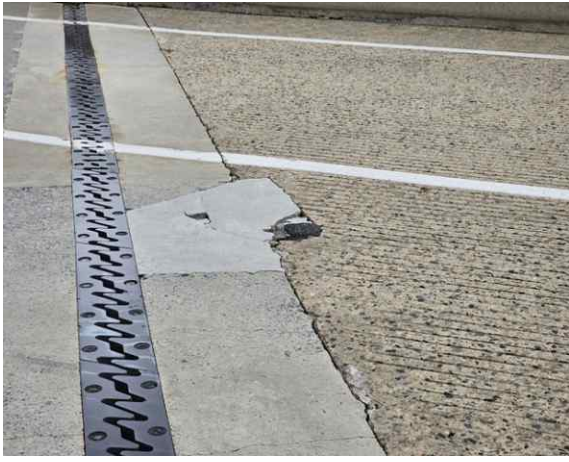
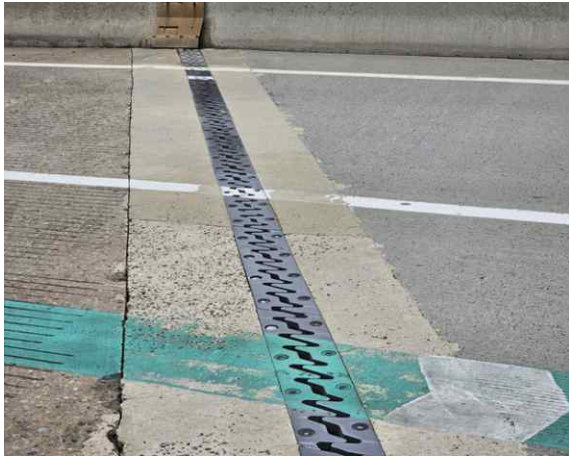
| 위 치 | 신축이음 상주방향 A1 | 위 치 | 신축이음 영천방향 A1 |

| 현 황 | 후타재 파손 (A=0.4m×0.5m) | 현 황 | 후타재 균열 (Cw<0.3mm) |

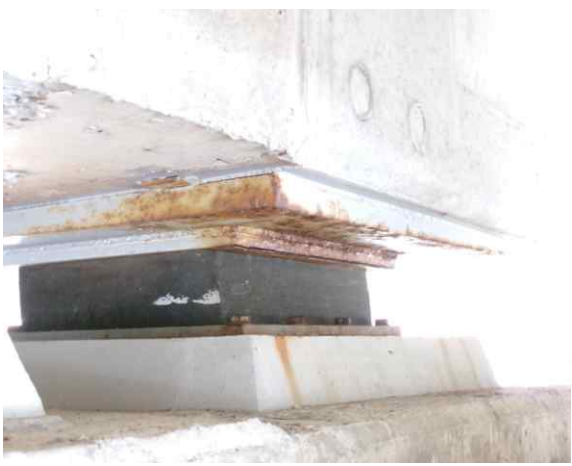
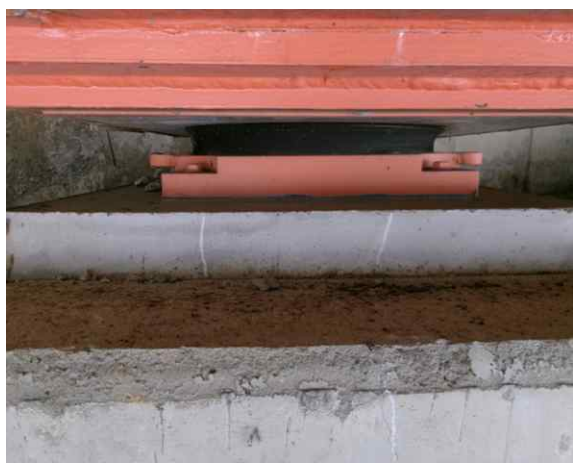
| 위 치 | 교량받침 상주방향 P1-SH10 | 위 치 | 교량받침 영천방향 A1-SH4 |

| 현 황 | Plate부식 | 현 황 | 무수축물탈 균열( $C_w < 0.3\text{mm}$ ) |

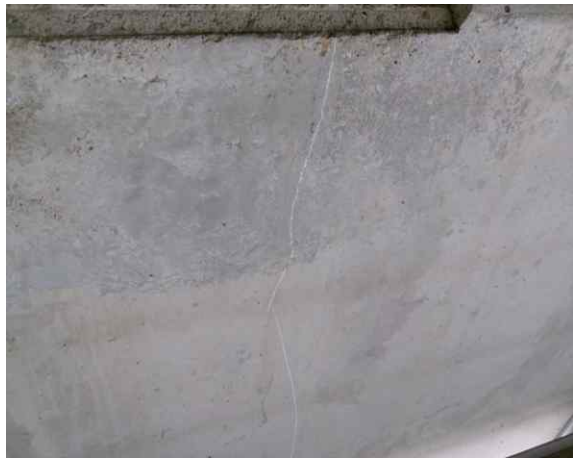
| 위 치 | 교대 영천방향 A1 | 위 치 | 교각 상주방향 P1 |

| 현 황 | 구체 균열( $C_w < 0.3\text{mm}$ ) | 현 황 | 코핑부 균열( $C_w < 0.3\text{mm}$ ) |

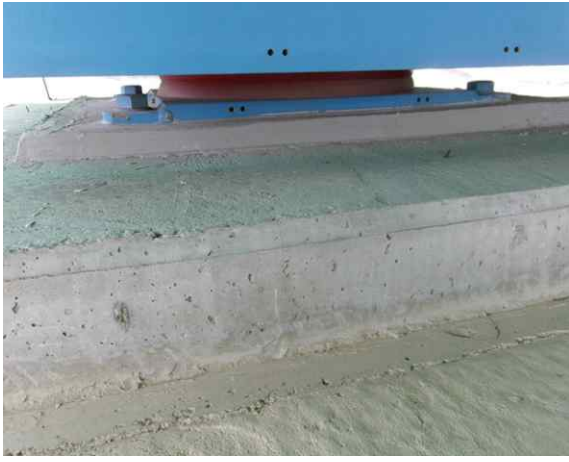
| 위 치 | 교량받침 P6-SH1 | 위 치 | 신축이음 상주방향 A1 |

| 현 황 | 받침콘크리트 균열 ( $C_w < 0.3\text{mm}$ ) | 현 황 | 후타재 박리 ( $A=1.5\text{m} \times 0.2\text{m}$ ) |

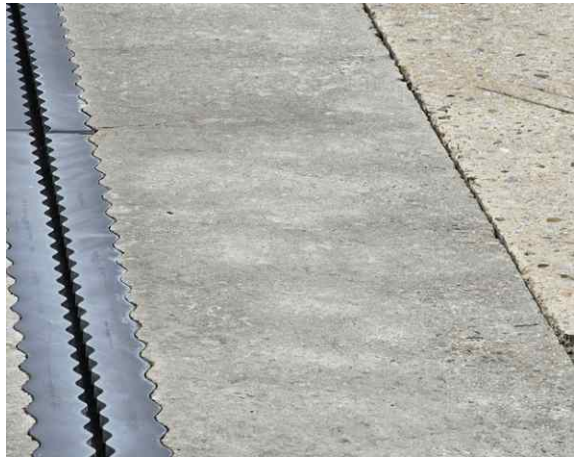
| 위 치 | 방호벽 영천방향 S1 | 위 치 | 신축이음 상주방향 A1 |

| 현 황 | 균열부백태 ( $A=0.1\text{m} \times 1.5\text{m}$ ) | 현 황 | 후타재 균열 ( $C_w \geq 0.3\text{mm}$ ) |

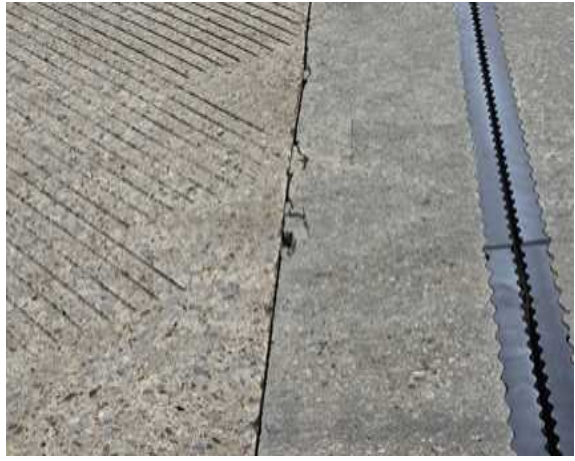
| 위 치 | 신축이음 상주방향 A2 | 위 치 | 신축이음 영천방향 A1 |

| 현 황 | 후타재 박락 ( $A=0.2\text{m} \times 0.2\text{m}$ ) | 현 황 | 후타재 박리 ( $A=0.1\text{m} \times 0.3\text{m}$ ) |

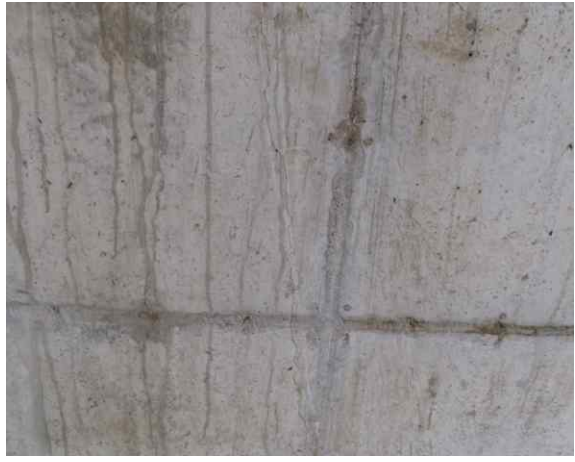
| 위 치 | 교대 상주방향 A2 | 위 치 | 교대 영천방향 A2 |

| 현 황 | 누수흔적 ( $A=2.0\text{m} \times 8.0\text{m}$ ) | 현 황 | 균열 ( $C_w < 0.3\text{mm}$ ) |

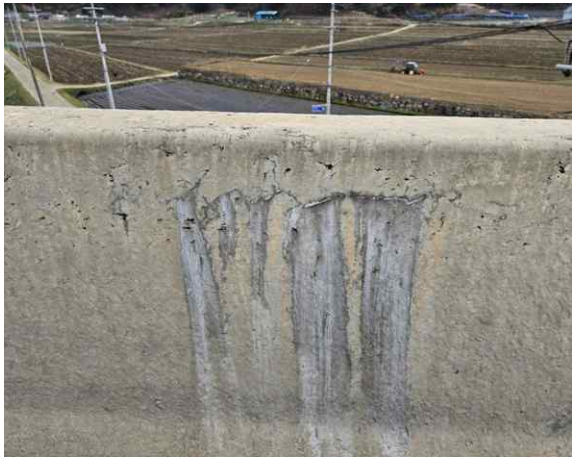
| 위 치 | 방호벽 상주방향 S1 | 위 치 | 방호벽 상주방향 S4 |

| 현 황 | 접속부 균열 ( $Cw \geq 0.3\text{mm}$ ) | 현 황 | 균열부 백태 ( $A=0.5\text{m} \times 1.0\text{m}$ ) |

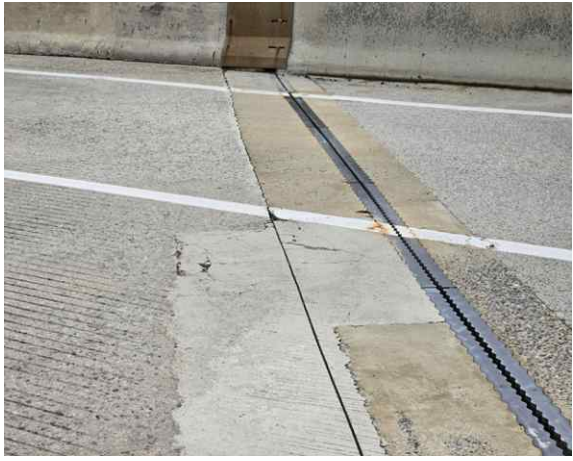
| 위 치 | 신축이음 상주방향 A2 | 위 치 | 신축이음 상주방향 A2 |

| 현 황 | 후타재 열화 ( $A=0.5\text{m} \times 1.5\text{m}$ ) | 현 황 | 후타재 들뜸 ( $A=0.4\text{m} \times 0.4\text{m}$ ) |

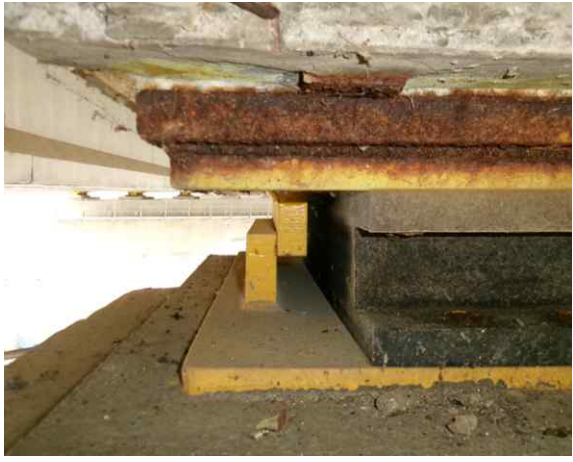
| 위 치 | 신축이음 영천방향 A2 | 위 치 | 교량받침 P3-SH5 |

| 현 황 | 후타재 들뜸 ( $A=0.5\text{m} \times 0.5\text{m}$ ) | 현 황 | 스토퍼 간섭, Plate 부식 |

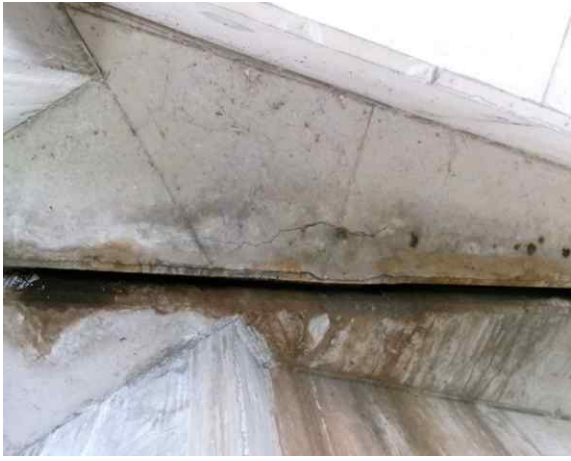
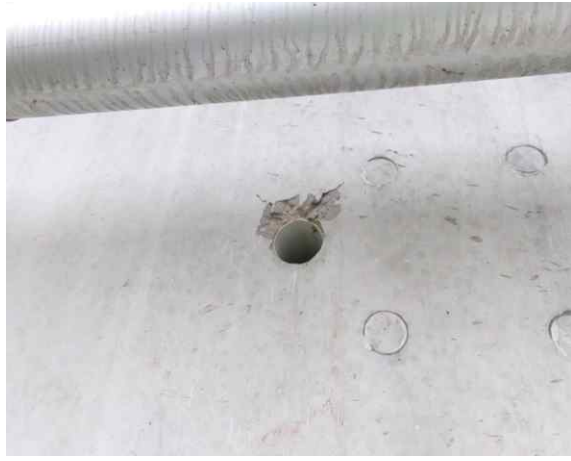
| 위 치 | 바닥판하면 S3-P3 | 위 치 | 거더 S4-G1 |

| 현 황 | 들뜸 (A=1.0m×0.3m) | 현 황 | 인양홀 박리 (A=0.2m×0.2m) |

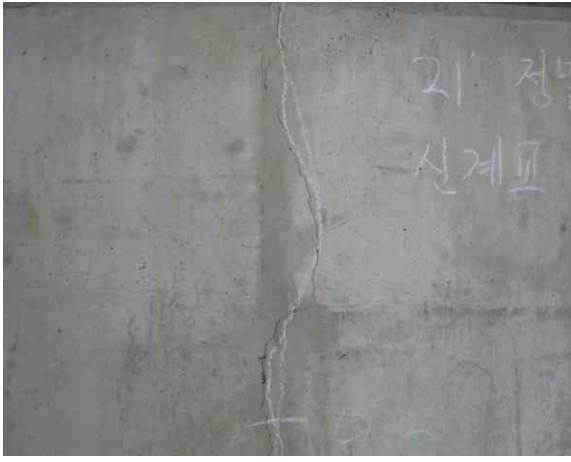
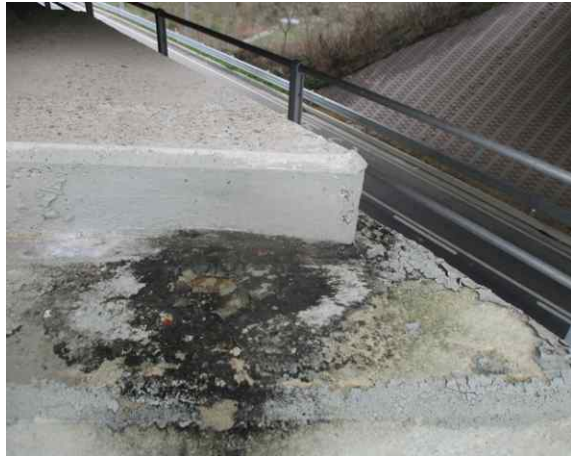
| 위 치 | 교대 A2 | 위 치 | 교각 P1 |

| 현 황 | 균열 (Cw<0.3mm) | 현 황 | 보수재 박리 (A=0.5m×0.3m) |

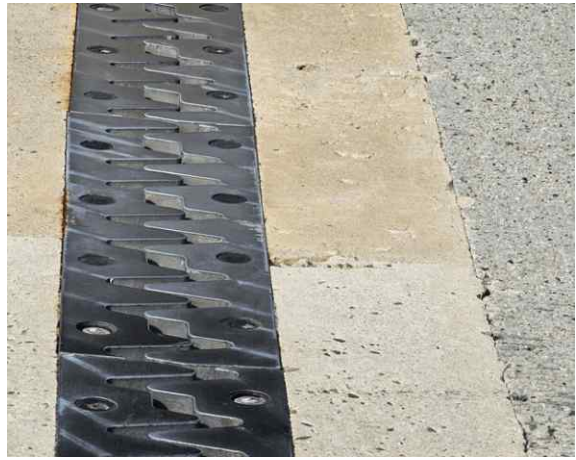
| 위 치 | 신축이음 상주방향 A2 | 위 치 | 신축이음 영천방향 A1 |

| 현 황 | 후타재 파손(A=0.1m×0.5m) | 현 황 | 후타재 파손(A=0.1m×0.1m) |

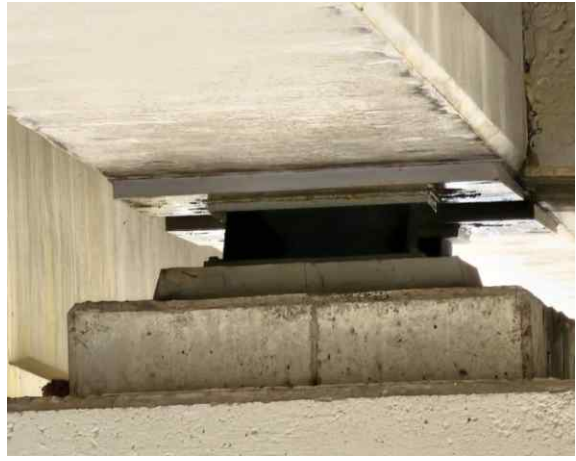
| 위 치 | 신축이음 영천방향 A2 | 위 치 | 교량받침 상주방향 P8-SH10 |

| 현 황 | 후타재 망상균열(A=0.5m×8.0m) | 현 황 | 플레이트 부식 |

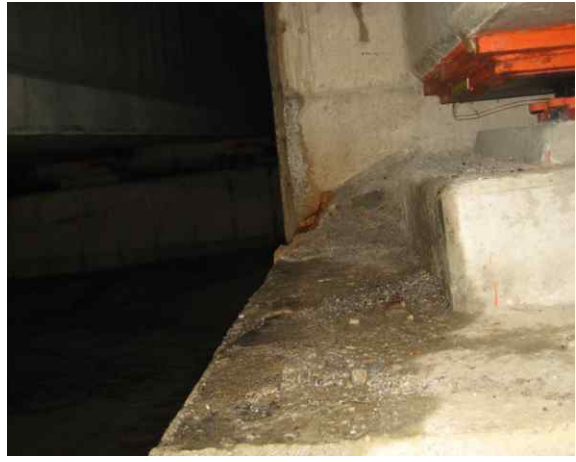
| 위 치 | 교대 영천방향 A2 | 위 치 | 교대 영천방향 A2 |

| 현 황 | 누수흔적(A=0.5m×5.0m) | 현 황 | 폐콘크리트 퇴적 |

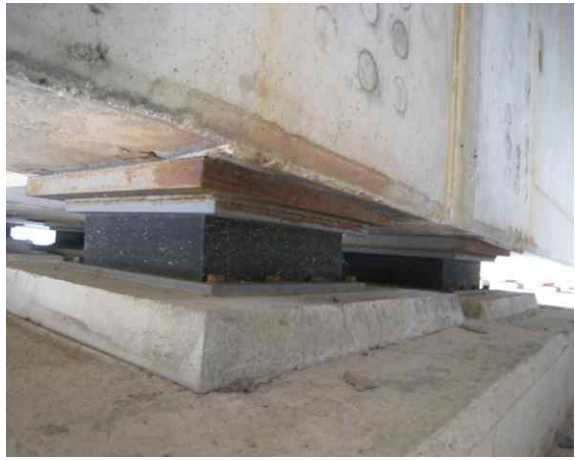
| 위 치 | 교량반침 상주방향 P1-SH3 | 위 치 | 교량반침 상주방향 P7-SH6 |

| 현 황 | 무수축물탈 박락(A=0.1m×0.1m) | 현 황 | Plate부식 |

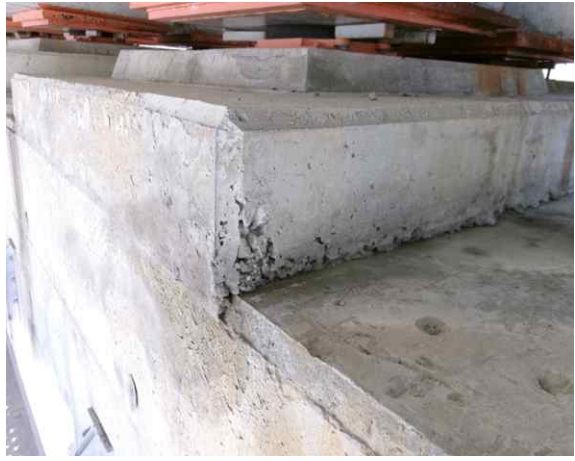
| 위 치 | 교량반침 영천방향 A1-SH2 | 위 치 | 교량반침 영천방향 P5-SH4 |

| 현 황 | 무수축물탈 균열(Cw<0.3mm) | 현 황 | 반침콘크리트 재료분리(A=0.2m×0.2m) |

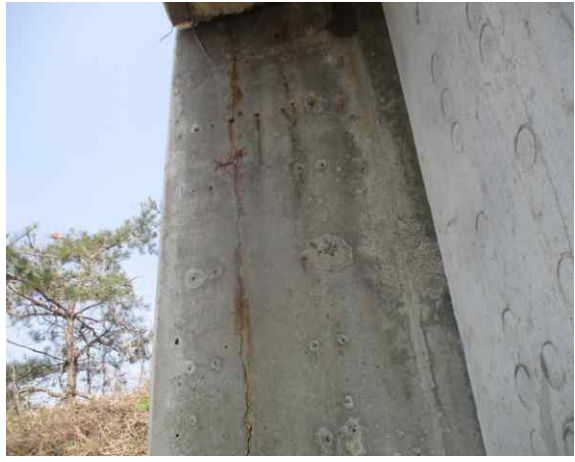
| 위 치 | 교대 상주방향 A2 | 위 치 | 교대 영천방향 A1 |

| 현 황 | 백태(A=0.1m×1.0m) | 현 황 | 균열(Cw≥0.3mm) |

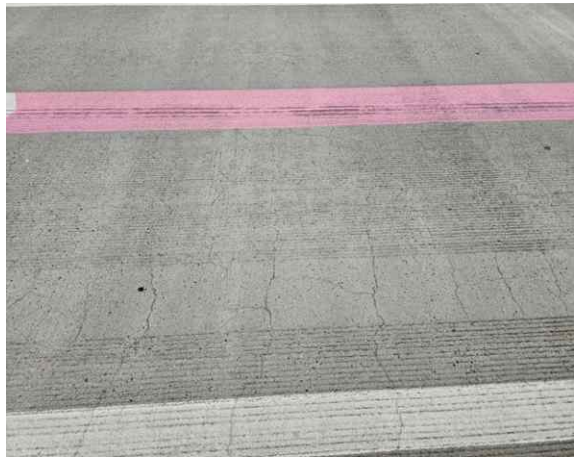
| 위 치 | 교면포장 상주방향 S3 | 위 치 | 교면포장 영천방향 S5 |

| 현 황 | 박리 (A=0.1m×0.3m) | 현 황 | 망상균열 (A=20.0m×3.0m) |

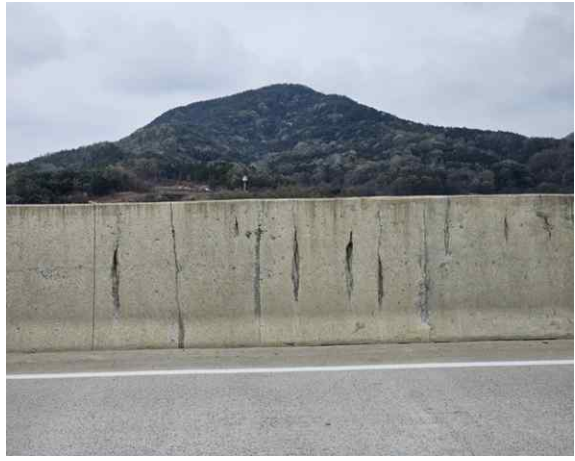
| 위 치 | 방호벽 상주방향 S3 | 위 치 | 방호벽 상주방향 S4 |

| 현 황 | 백태 (A=1.0m×0.1m) | 현 황 | 중양분리대 균열 (Cw<0.3mm) |

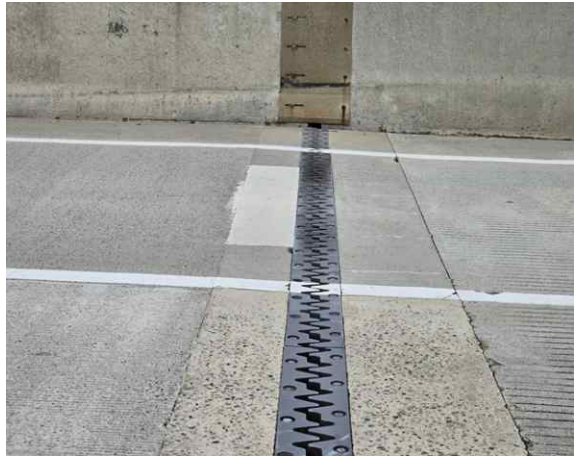
| 위 치 | 방호벽 영천방향 S2 | 위 치 | 신축이음 상주방향 A1 |

| 현 황 | 균열부백태 (A=0.1m×1.0m) | 현 황 | 후타재 박락 보수실시 |

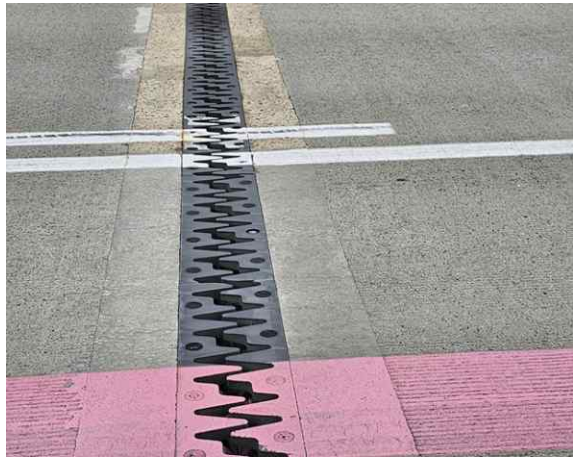
| 위 치 | 신축이음 상주방향 A2 | 위 치 | 신축이음 영천방향 P3 |

| 현 황 | 후타재 균열 ( $C_w < 0.3\text{mm}$ ) | 현 황 | 후타재 균열 ( $C_w < 0.3\text{mm}$ ) |

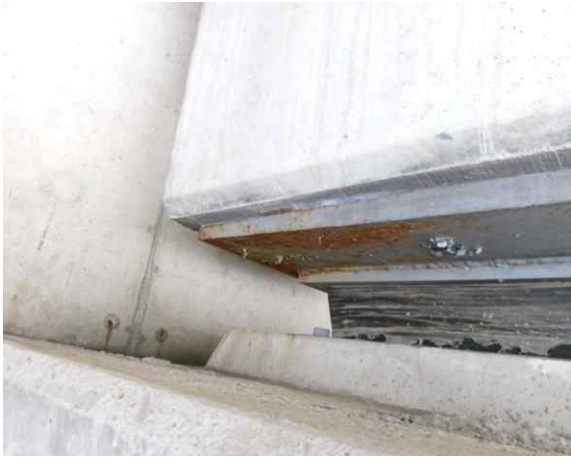
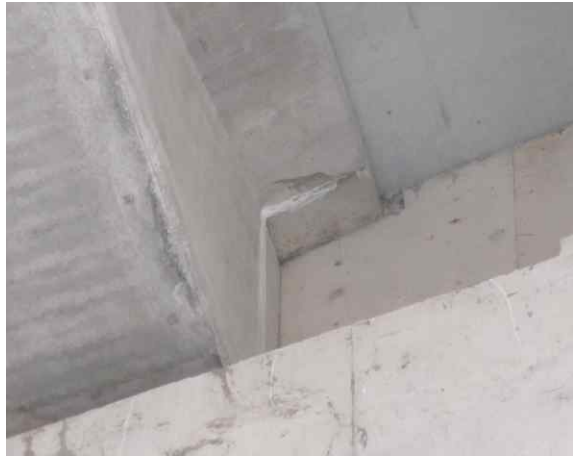
| 위 치 | 교량받침 상주방향 A2-SH2 | 위 치 | 거더 영천방향 S4-G2 |

| 현 황 | Plate 부식 | 현 황 | 균열부백태 ( $A=0.1\text{m} \times 1.5\text{m}$ ) |

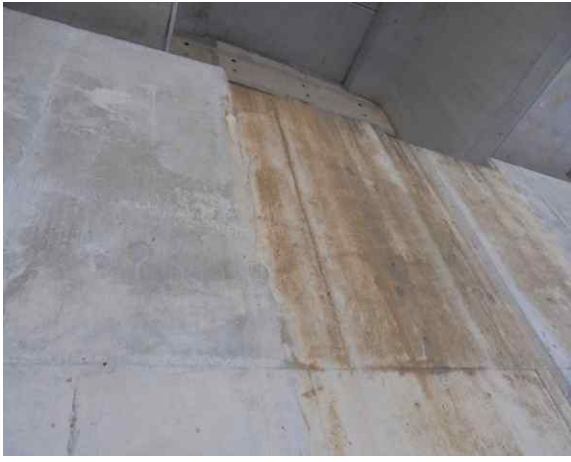
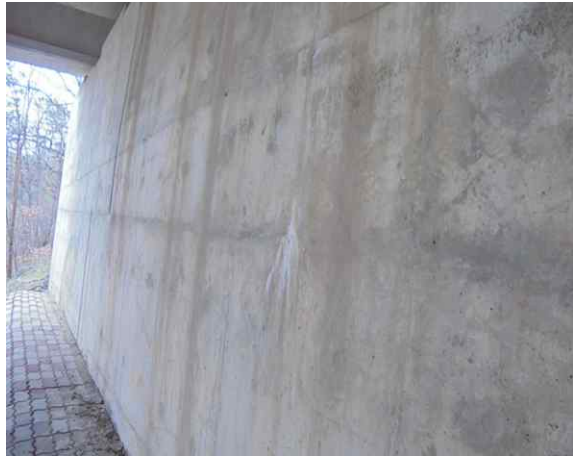
| 위 치 | 교대 상주방향 A1 | 위 치 | 교대 영천방향 A1 |

| 현 황 | 균열 ( $C_w \geq 0.3\text{mm}$ ) | 현 황 | 백태 ( $A=0.3\text{m} \times 0.5\text{m}$ ) |

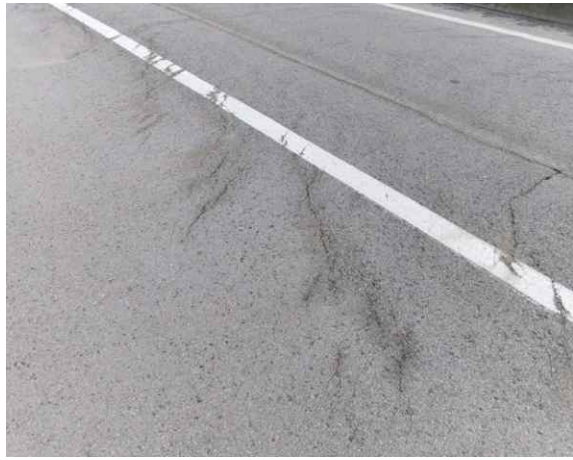
| 위 치 | 교면포장 본선방향 S1 | 위 치 | 교면포장 중앙고속도로방향 S1 |

| 현 황 | 포장 밀림, 변형, 폐임 보수실시 | 현 황 | 아스콘 균열 |

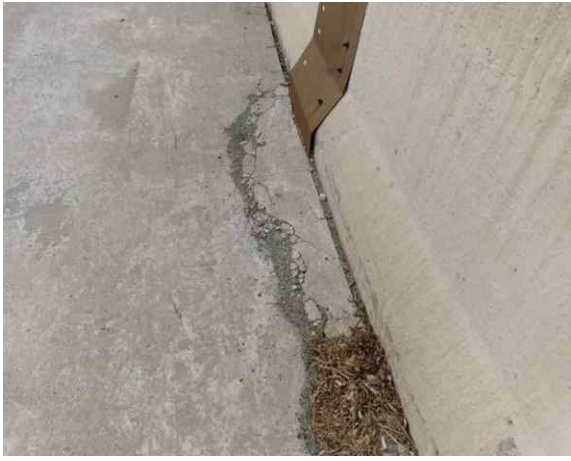
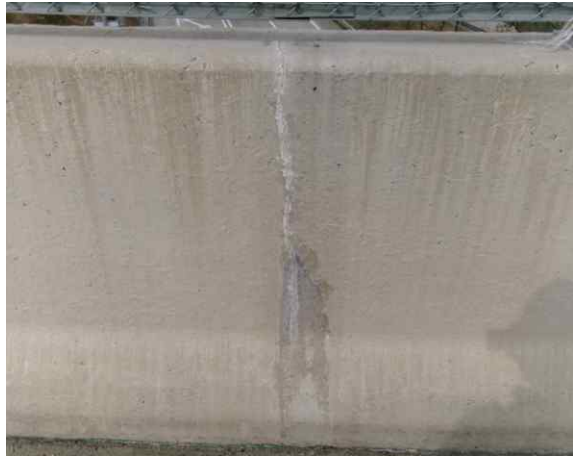
| 위 치 | 교면포장 중앙고속도로방향 S1 | 위 치 | 방호벽 S1 |

| 현 황 | 접속도로 박리 (A=0.3m×2.0m) | 현 황 | 균열부백태 (A=0.1m×1.0m) |

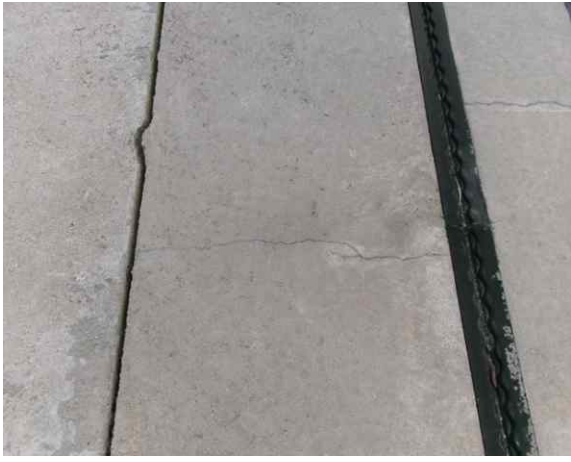
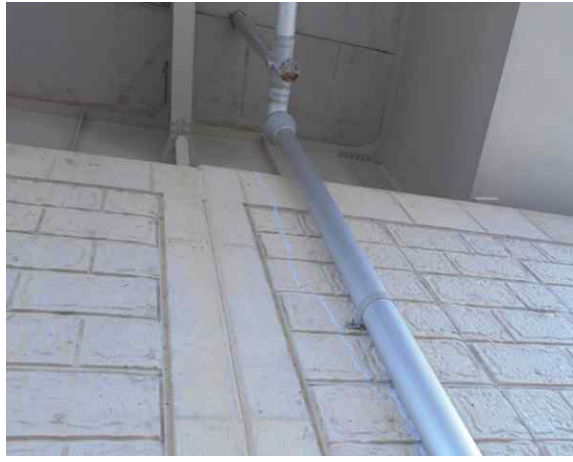
| 위 치 | 신축이음 A1 | 위 치 | 교대 A1 |

| 현 황 | 후타재 균열 (Cw<0.3mm) | 현 황 | 벽체 균열 (Cw≥0.3mm) |

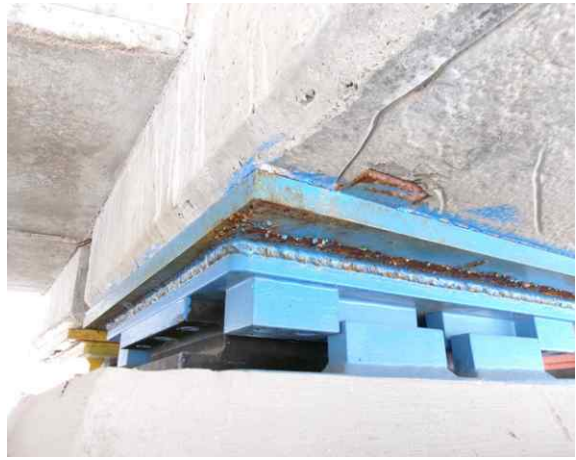
| 위 치 | 교량받침 A1-SH4 | 위 치 | 교량받침 P1-SH3 |

| 현 황 | 무수축물탈 균열( $C_w < 0.3\text{mm}$ ) | 현 황 | Plate 부식 |

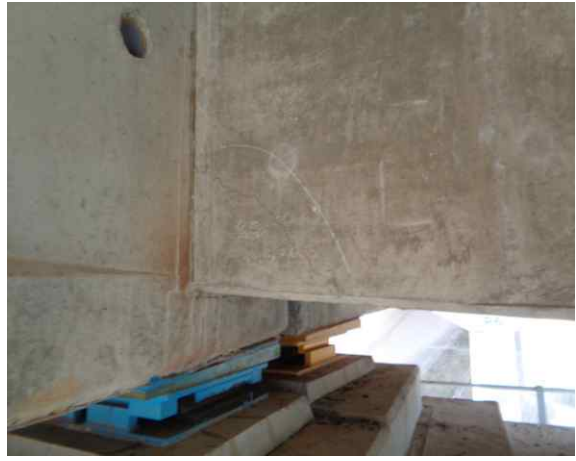
| 위 치 | 바닥판하면 S3 | 위 치 | 가로보 S5-G3~4 |

| 현 황 | 파손( $A=0.3\text{m} \times 0.5\text{m}$ ) | 현 황 | 들뜸( $A=0.3\text{m} \times 0.3\text{m}$ ) |

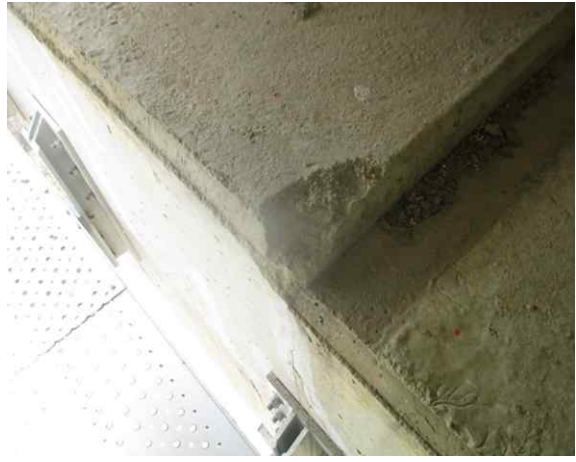
| 위 치 | 교대 A2 | 위 치 | 교각 P2 |

| 현 황 | 구체 균열( $C_w < 0.3\text{mm}$ ) | 현 황 | 코핑부 파손( $A=0.2\text{m} \times 0.2\text{m}$ ) |

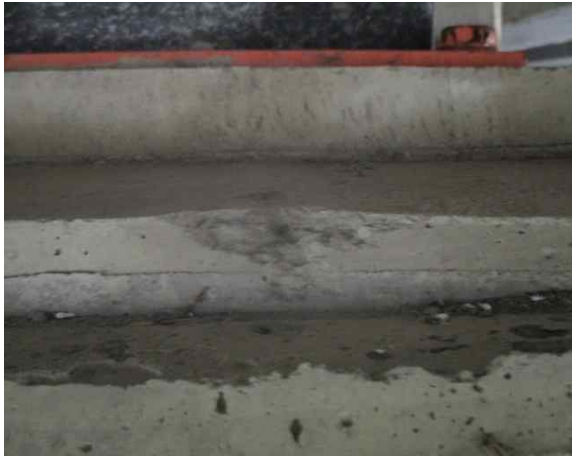
| 위 치 | 신축이음 상주방향 A1 | 위 치 | 교량반침 영천방향 A1-SH3 |

| 현 황 | 후타재 균열(Cw<0.3mm) | 현 황 | 반침콘크리트 파손(A=0.1m×0.2m) |

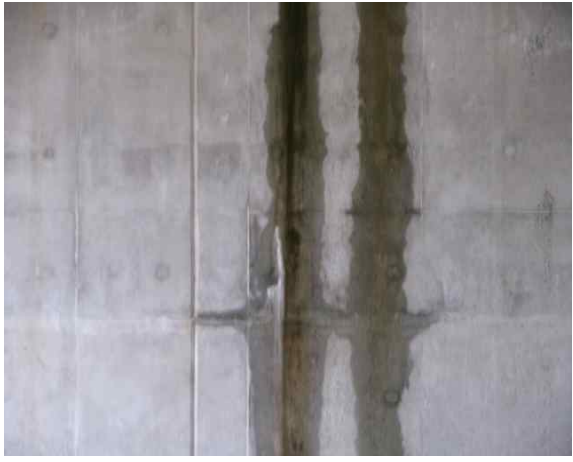
| 위 치 | 교량반침 영천방향 A1-SH1 | 위 치 | 교대 상주방향 A2 |

| 현 황 | 볼트 부식 | 현 황 | 균열부백태(A=0.2m×1.0m) |

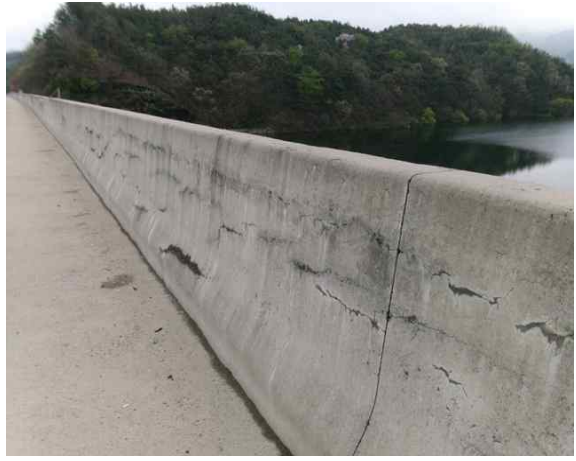
| 위 치 | 방호벽 상주방향 S1 | 위 치 | 방호벽 영천방향 S4 |

| 현 황 | 균열(Cw<0.3mm) | 현 황 | 균열(Cw<0.3mm) |

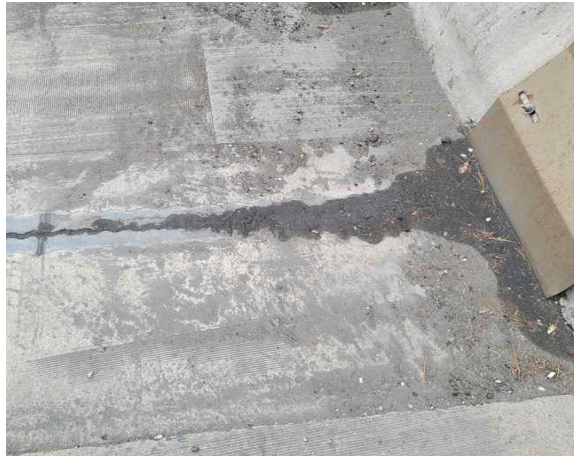
| 위 치 | 신축이음 상주방향 A1 | 위 치 | 신축이음 상주방향 A2 |

| 현 황 | 후타재 균열(Cw<0.3mm) | 현 황 | 이물질퇴적(L=2.0m) |

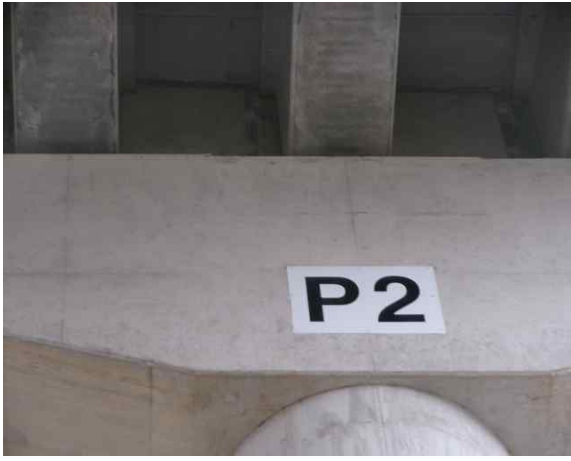
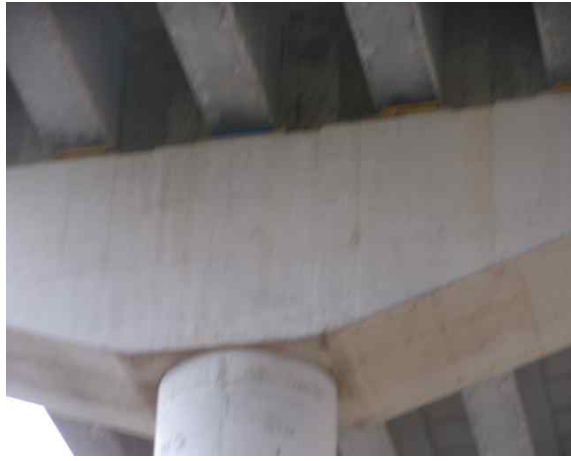
| 위 치 | 교각 상주방향 P2 | 위 치 | 교각 상주방향 P5 |

| 현 황 | 코핑부 망상균열(A=4.0m×2.0m) | 현 황 | 코핑부 망상균열(A=10.0m×2.5m) |

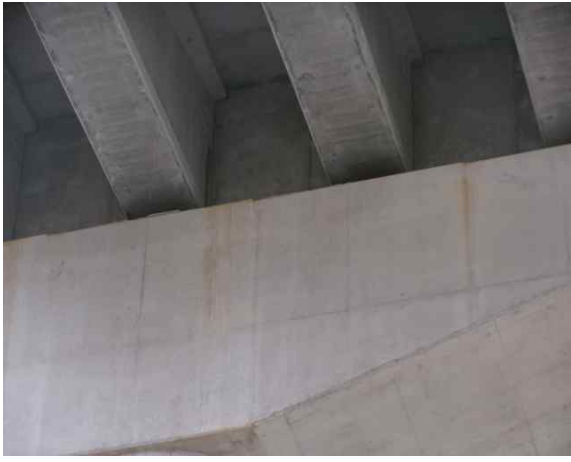
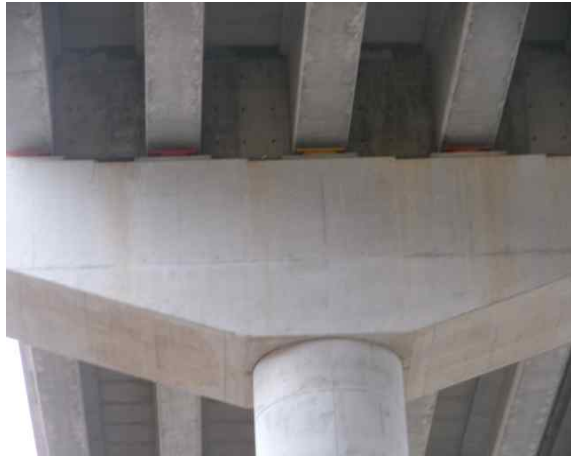
| 위 치 | 교각 영천방향 P2 | 위 치 | 교각 영천방향 P4 |

| 현 황 | 코핑부 균열(Cw≥0.3mm) | 현 황 | 코핑부 망상균열(A=10.0m×1.5m) |

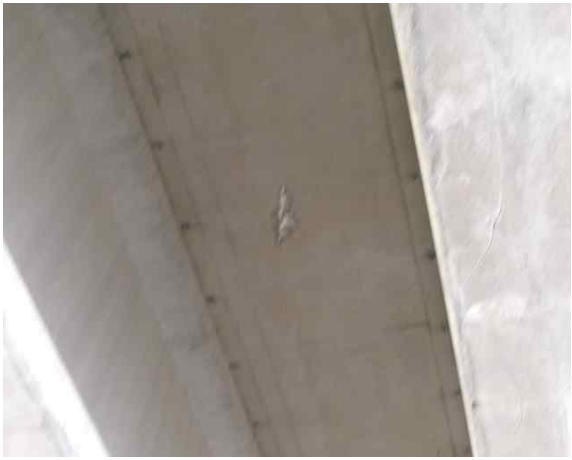
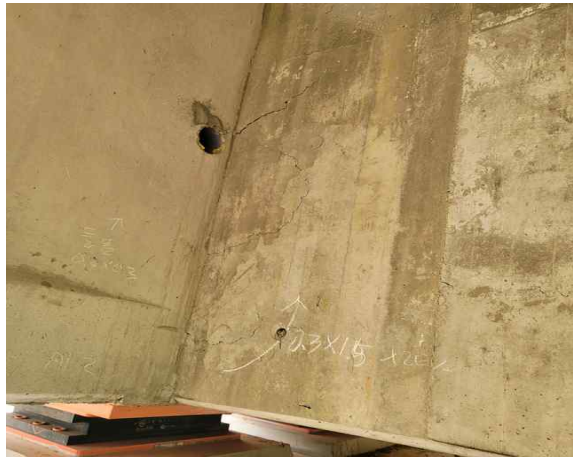
| 위 치 | 바닥판하면 상주방향 S3 | 위 치 | 가로보 상주방향 S1-G2~3 |

| 현 황 | 백태 (A=0.3m×0.3m) | 현 황 | 들뜸 (A=0.4m×1.5m) |

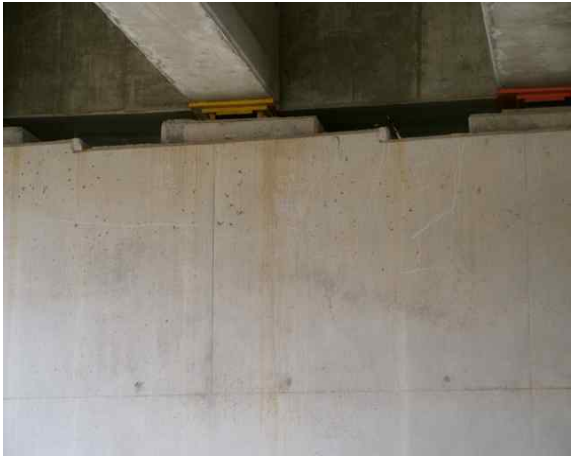
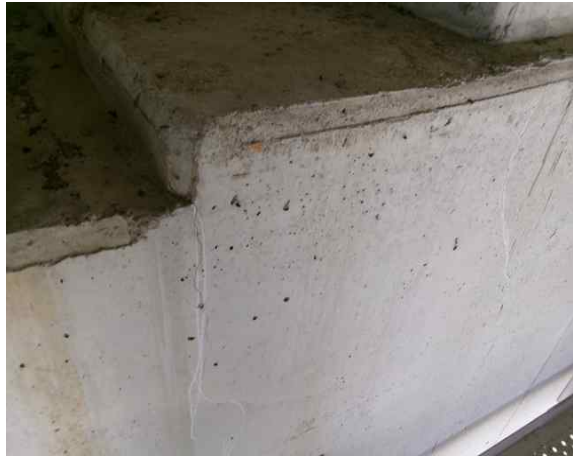
| 위 치 | 교각 영천방향 P2 | 위 치 | 교각 상주방향 P2 |

| 현 황 | 코핑부 망상균열 (A=7.0m×1.5m) | 현 황 | 코핑부 균열 (Cw<0.3mm) |
