시설물 정기안전점검용역  
상주영천고속도로

〈사면편〉

# 상 주 영 천 고 속 도 로 시 설 물 안 전 · 하 자 점 검 및 성 능 평 가 용 역 보 고 서

## < 사 면 편 >

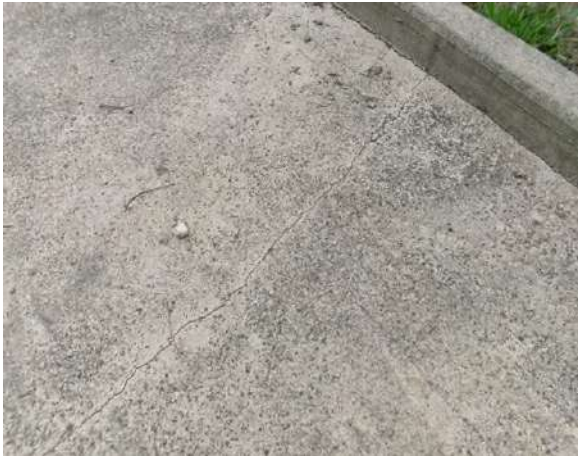
| 위 치 | STA 1.12k 1소단배수로 | 위 치 | STA 1.12k 1소단배수로 |

| 현 황 | 균열(L=2.0m) | 현 황 | 균열(L=25.0m) |

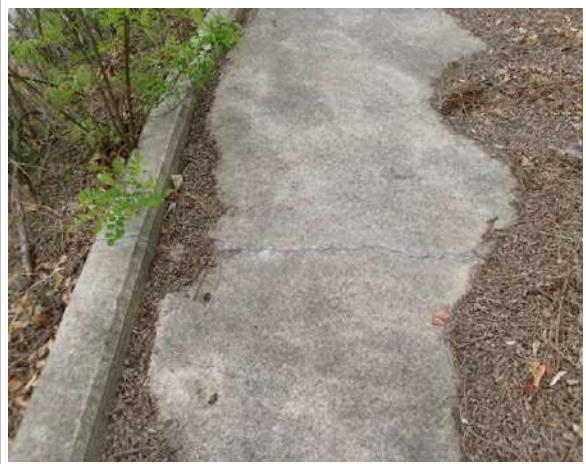
| 위 치 | STA 3.67k 1소단배수로 | 위 치 | STA 3.77k 산마루측구 |

| 현 황 | 균열(L=2.0m) | 현 황 | 균열(L=1.0m) |

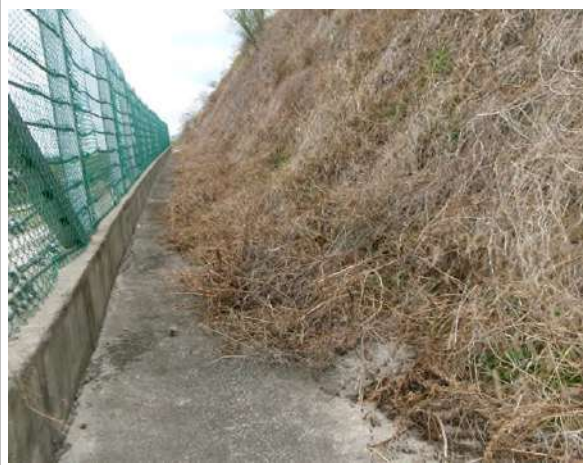
| 위 치 | STA 3.71k 1소단배수로 | 위 치 | STA 3.73k 2소단배수로 |

| 현 황 | 토사퇴적 | 현 황 | 토사퇴적 |

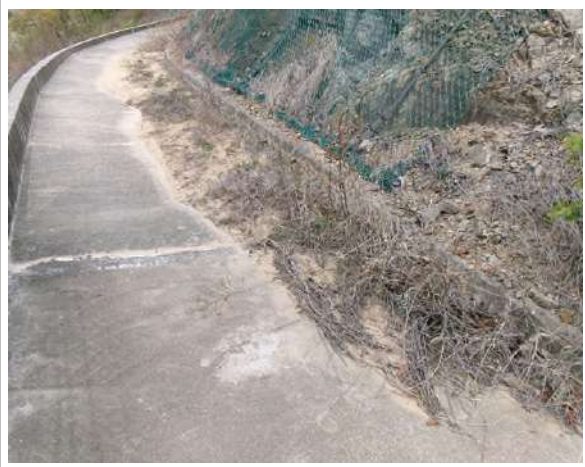
| 위 치 | 4.37k 1소단배수로 | 위 치 | 4.49k 1소단배수로 |

| 현 황 | 토사퇴적 | 현 황 | 균열(L=3.0m) |

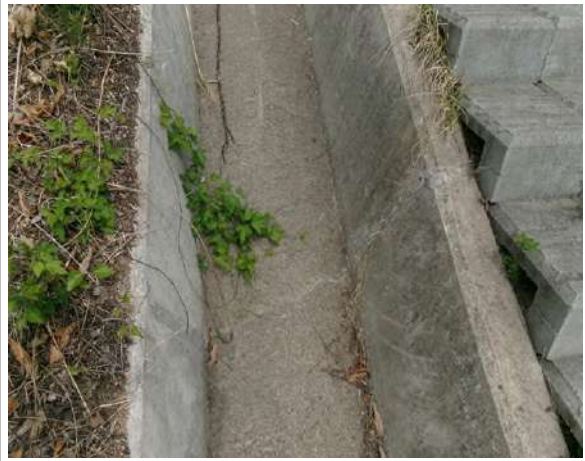
| 위 치 | 4.61k 산마루측구 | 위 치 | 4.37k 6단 |

| 현 황 | 균열(L=1.5m) | 현 황 | 심한풍화 |

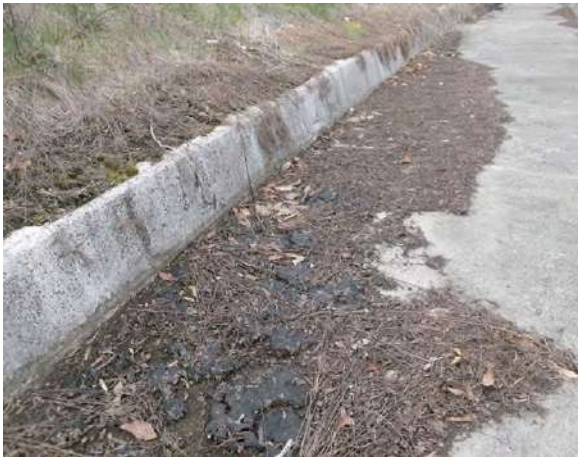
| 위 치 | STA 9.20~9.35k 1소단배수로 | 위 치 | STA 9.23k 1소단배수로 |

| 현 황 | 토사퇴적 (A=15.0m×1.0m) | 현 황 | 재균열 (L=2.5m) |

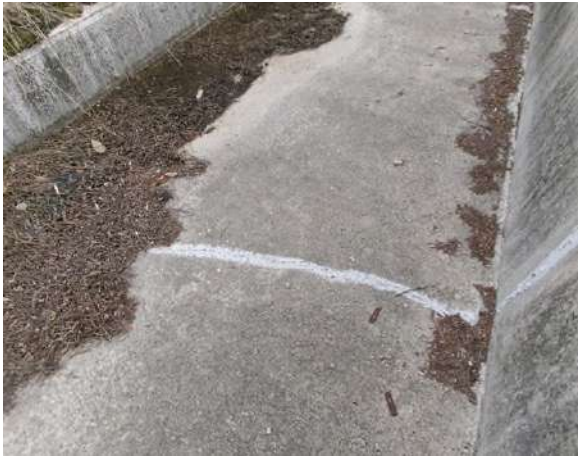
| 위 치 | STA 9.29k 1소단배수로 | 위 치 | STA 9.35k 자연사면 |

| 현 황 | 재균열 (L=2.5m) | 현 황 | 수목전도(1EA) |

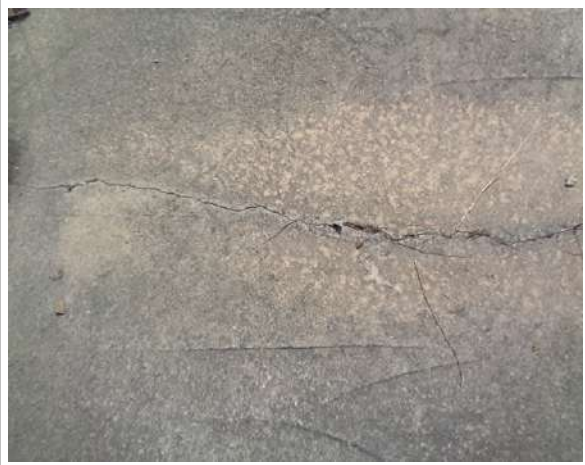
| 위 치 | STA 14.65k 1소단배수로 | 위 치 | STA 14.81k 1소단배수로 |

| 현 황 | 균열(L=2.0m) | 현 황 | 균열(L=1.5m) |

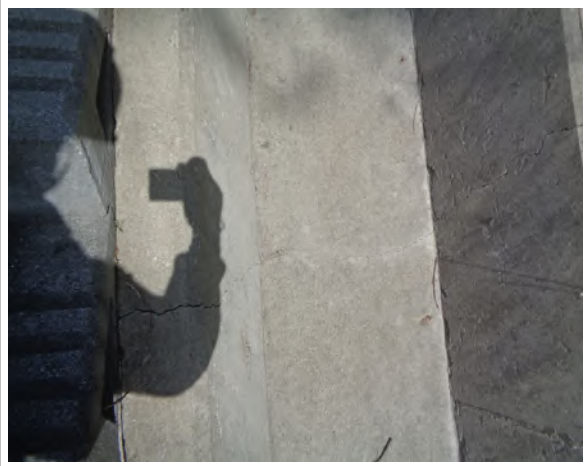
| 위 치 | STA 14.92k 산마루측구 | 위 치 | STA 14.91k 산마루측구 |

| 현 황 | 균열(L=1.5m) | 현 황 | 균열(L=0.5m) |

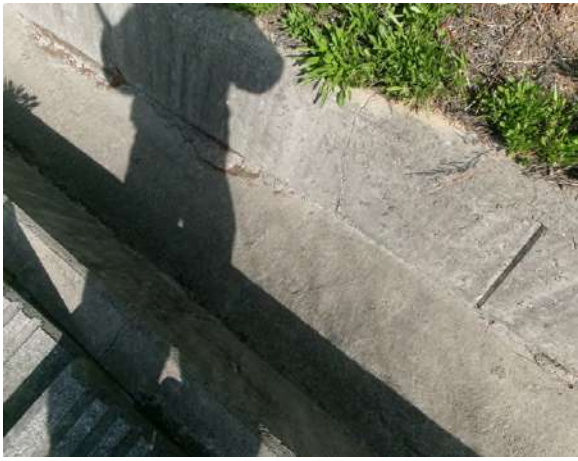
| 위 치 | STA 15.91k 산마루측구 | 위 치 | STA 15.99k 1소단배수로 |

| 현 황 | 균열 (L=1.5m) | 현 황 | 균열 (L=2.0m) |

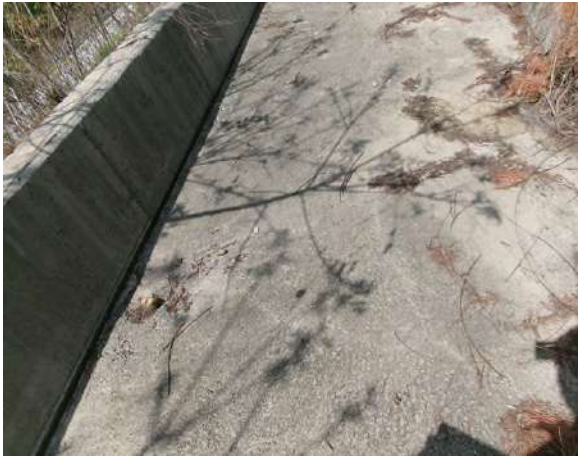
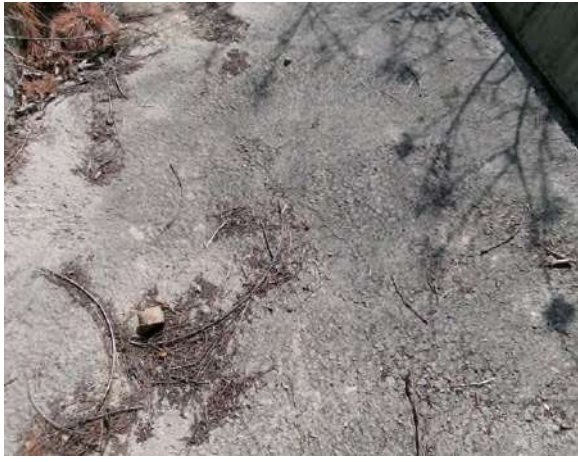
| 위 치 | STA 15.94k 1소단배수로 | 위 치 | STA 15.94k 1소단배수로 |

| 현 황 | 망상균열 (A=5.0m×2.0m) | 현 황 | 망상균열 (A=5.0m×2.0m) |

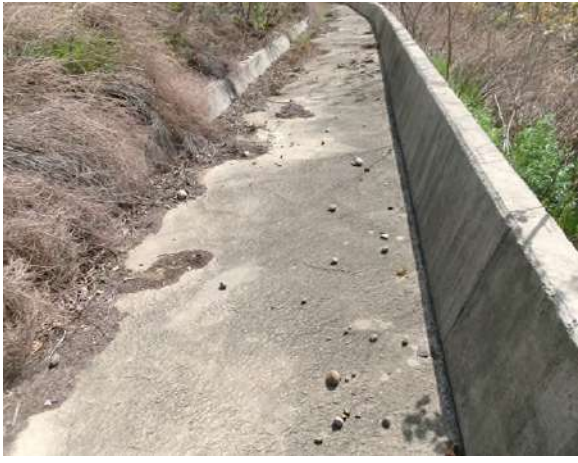
| 위 치 | STA 15.98k 1소단배수로 | 위 치 | STA 15.99k 1소단배수로 |

| 현 황 | 균열 (L=2.0m) | 현 황 | 토사퇴적 (L=20.0m) |

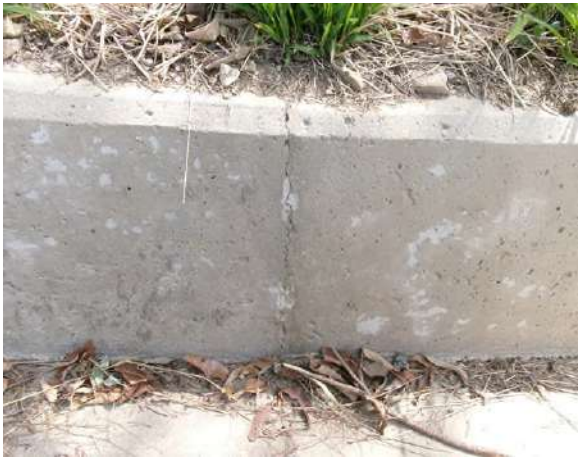
| 위 치 | STA 17.23k 산마루측구 | 위 치 | STA 17.14k 소단배수로 |

| 현 황 | 균열 (L=0.5m) | 현 황 | 균열 (L=2.5m) |

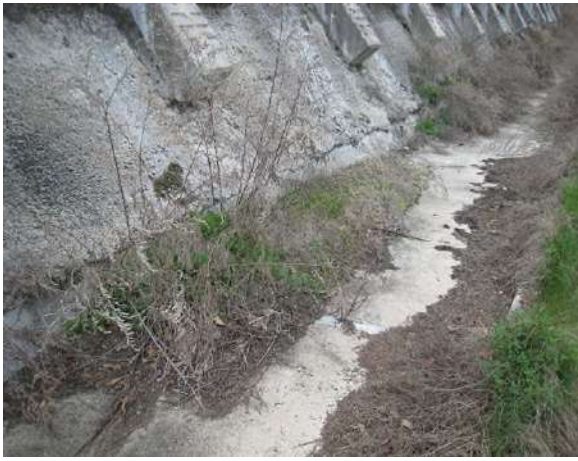
| 위 치 | STA 24.85k 소단배수로 | 위 치 | STA 24.90k 산마루측구 |

| 현 황 | 토사퇴적 | 현 황 | 균열(L=1.0m) |

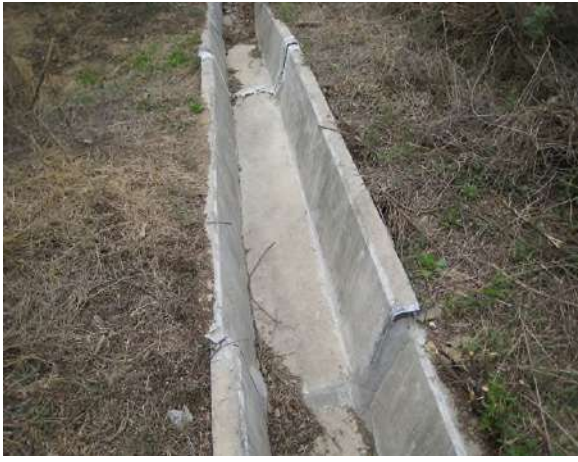
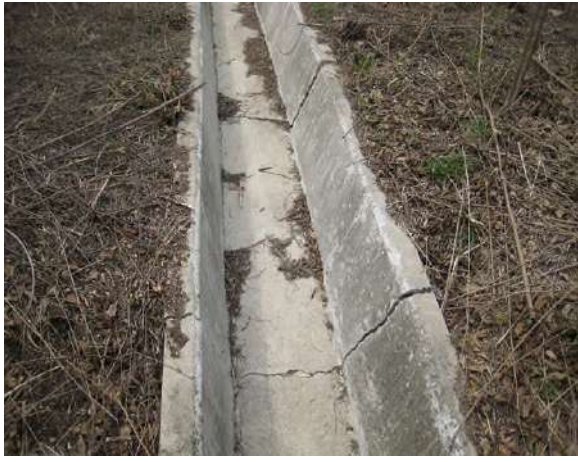
| 위 치 | STA 24.93k 산마루측구 | 위 치 | STA 24.93k 산마루측구 |

| 현 황 | 파손 | 현 황 | 파손 |

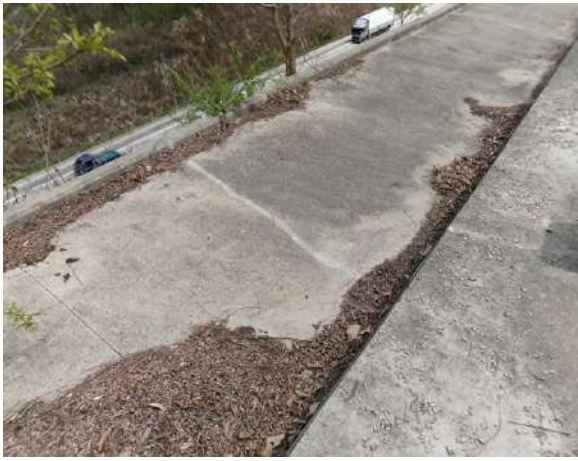
| 위 치 | STA 27.51k 1소단배수로 | 위 치 | STA 27.57k 1소단배수로 |

| 현 황 | 재균열 (L=2.0m) | 현 황 | 재균열 (L=2.0m) |

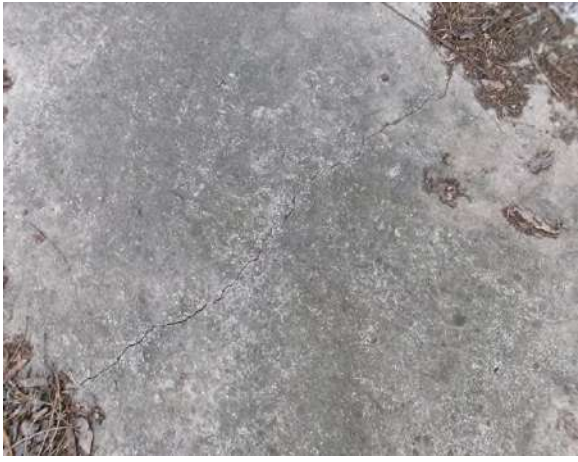
| 위 치 | STA 27.58k 1소단배수로 | 위 치 | STA 27.54k 1소단배수로 |

| 현 황 | 균열 (L=2.0m) | 현 황 | 균열 (L=2.0m) |

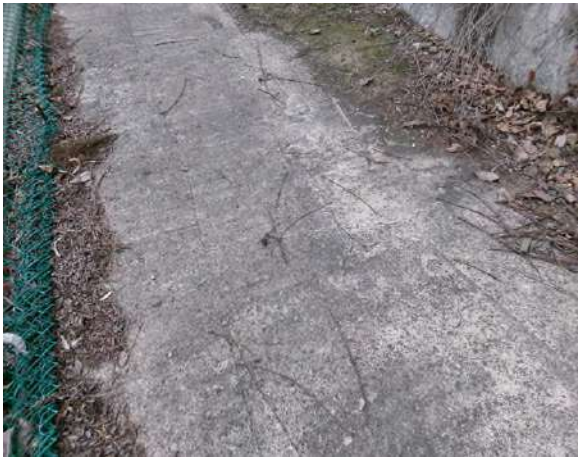
| 위 치 | STA 27.75k 1소단배수로 | 위 치 | STA 27.75k 1소단배수로 |

| 현 황 | 균열 (L=2.0m) | 현 황 | 균열 (L=2.5m) |

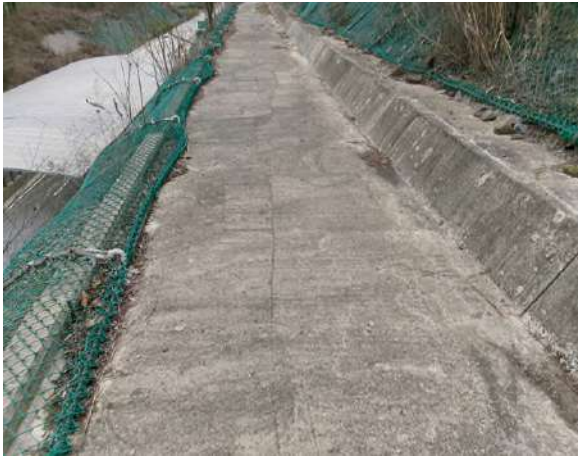
| 위 치 | STA 27.78k 1소단배수로 | 위 치 | STA 27.80k 1소단배수로 |

| 현 황 | 균열 (L=2.0m) | 현 황 | 균열 (L=2.0m) |

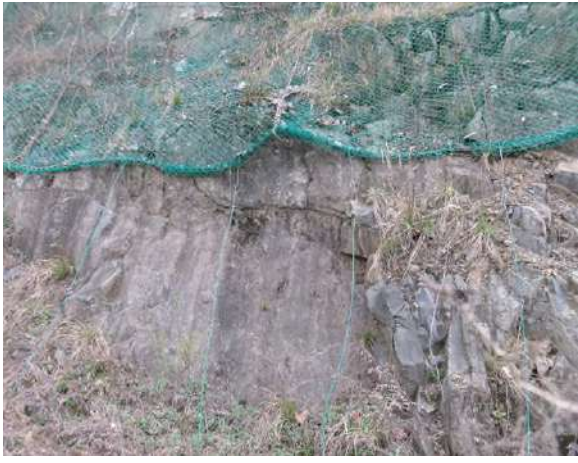
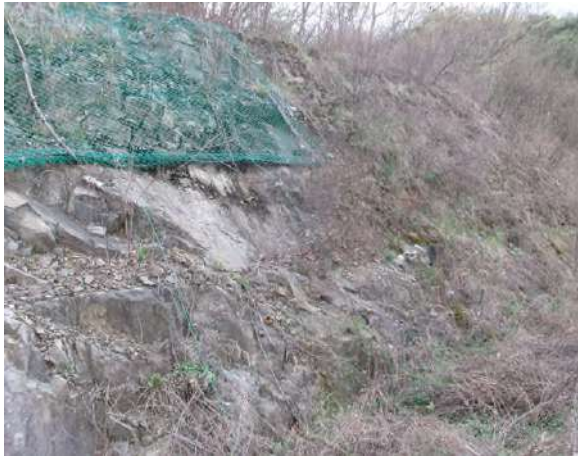
| 위 치 | STA 27.87k 1단 | 위 치 | STA 27.87k 1단 |

| 현 황 | 이완암 | 현 황 | 이완암 |

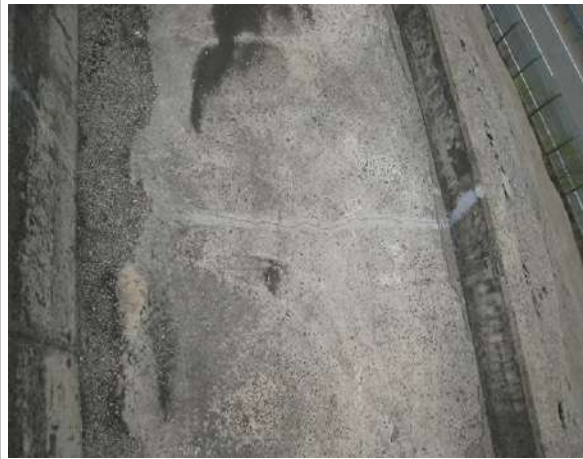
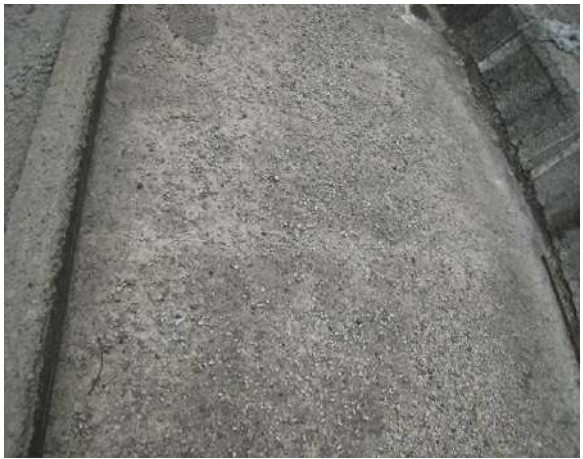
| 위 치 | STA 31.61k 1소단배수로 | 위 치 | STA 31.61k 1소단배수로 |

| 현 황 | 균열 (L=2.0m) | 현 황 | 균열 (L=2.0m) |

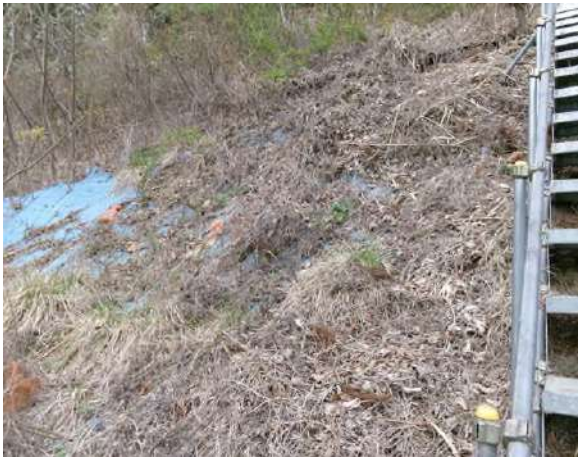
| 위 치 | STA 33.82K 1단 | 위 치 | STA 33.79k 1소단배수로 |

| 현 황 | 이전 임시보수부 - 식생양호 | 현 황 | 균열(L=10.0m) |

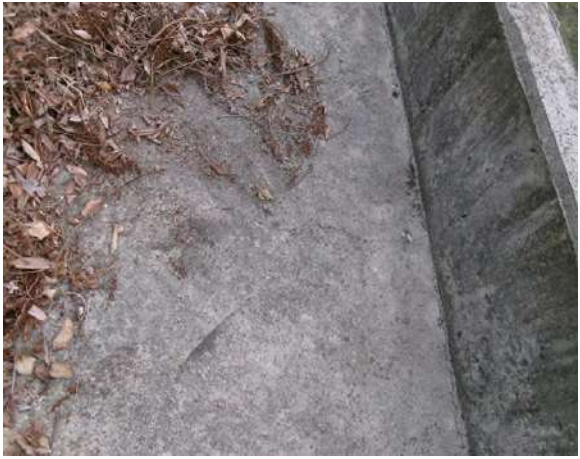
| 위 치 | STA 33.79k 1소단배수로 | 위 치 | STA 33.73K 4단 숯크리트 |

| 현 황 | 균열(L=2.0m) | 현 황 | 균열(L=2.0m) |

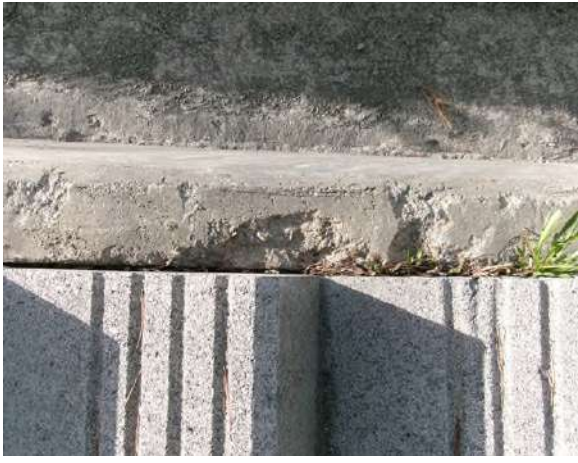
| 위 치 | STA 38.19k 산마루측구 | 위 치 | STA 38.35k 1단 사면 |

| 현 황 | 파손(A=0.01m²) | 현 황 | 쫓크리트 망상균열 |

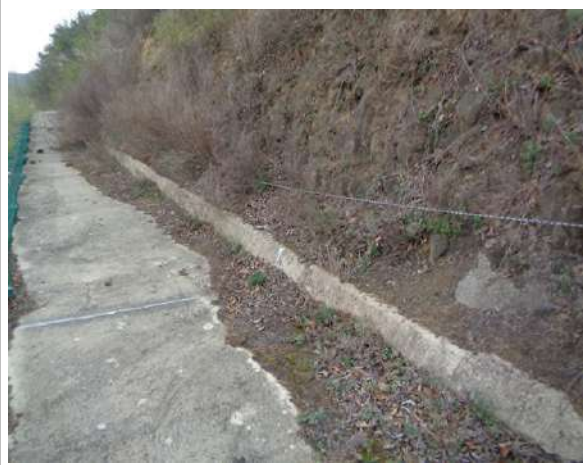
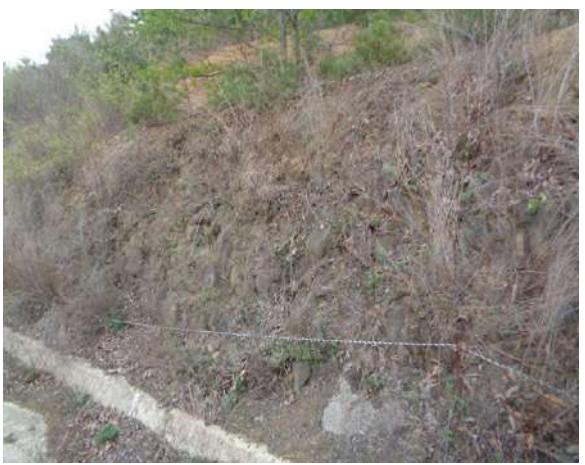
| 위 치 | STA 40.10k 1소단배수로 | 위 치 | STA 40.10k 1소단배수로 |

| 현 황 | 토사퇴적 (L=20.0m) | 현 황 | 토사퇴적 (L=20.0m) |

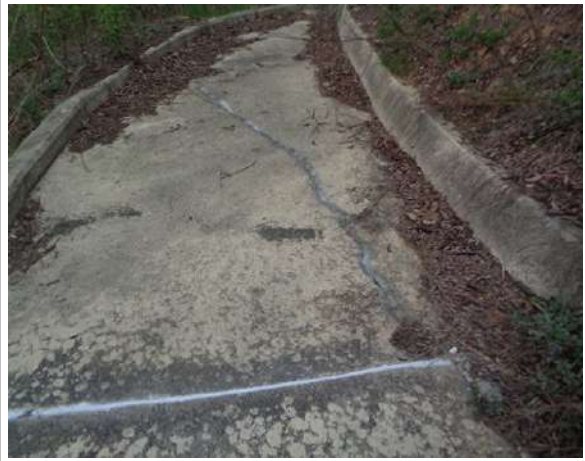
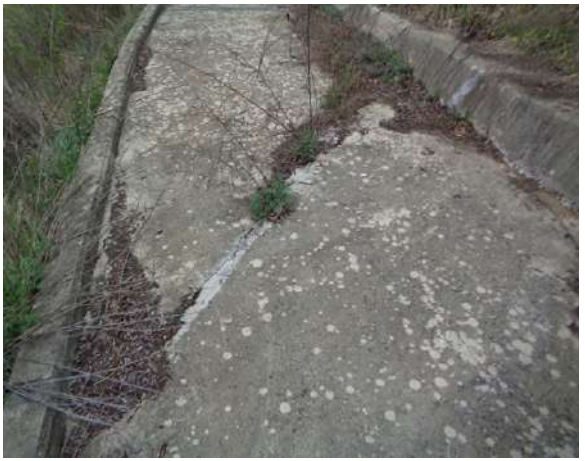
| 위 치 | STA 40.16k 1소단배수로 | 위 치 | STA 40.16k 1소단배수로 |

| 현 황 | 균열 (L=20.0m) | 현 황 | 균열 (L=20.0m) |

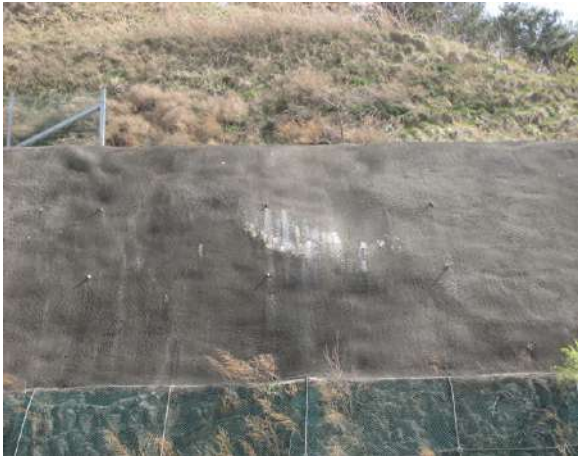
| 위 치 | STA 0+515 2단 | 위 치 | STA 0+540 1소단배수로 |

| 현 황 | 숏크리트 백태 | 현 황 | 균열(L=2.5m) |

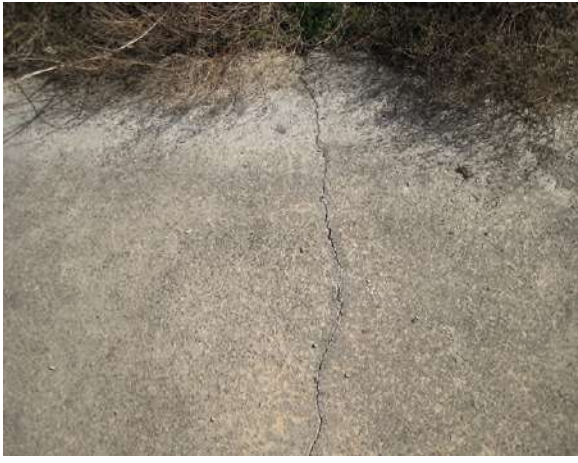
| 위 치 | STA 0+540 1소단배수로 | 위 치 | STA 0+595 1소단배수로 |

| 현 황 | 균열(L=2.5m) | 현 황 | 균열(L=2.5m) |
