## 2.34 영천절토 34

영천절토 34 (관리이정 1.890~2.150km / 5공구 군위R-A(중앙)STA.1+890~2+150)

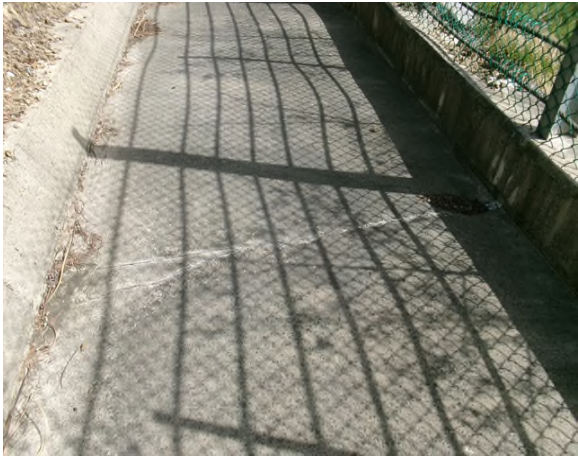
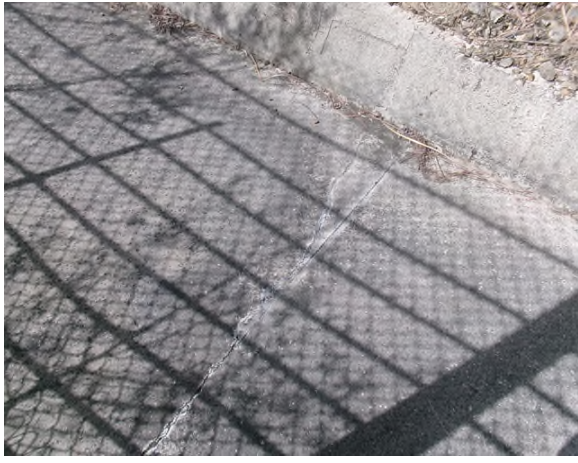
| 위 치 | STA 2+030 1소단배수로 | 위 치 | STA 2+030 1소단배수로 |

| 현 황 | 균열(L=2.0m) | 현 황 | 균열(L=2.0m) |

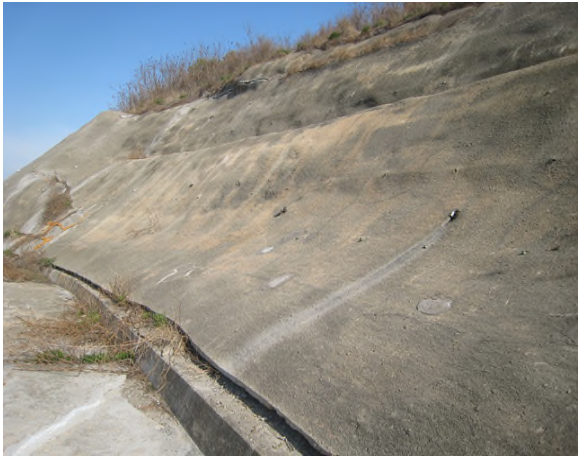
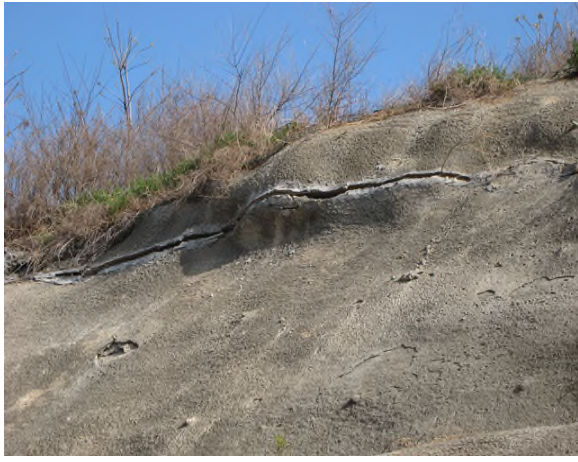
| 위 치 | STA 54.60k 1소단배수로 | 위 치 | STA 54.60k 1소단배수로 |

| 현 황 | 균열 (L=20.0m) | 현 황 | 균열 (L=20.0m) |

| 구 분 | 손상 내용 | 단위 | 물량 | 개소 | 보수방안 | 비고 |
|---|---|---|---|---|---|---|
| 배수시설 | 소단배수로 균열 | m | 20.0 | 1 | 주입보수 | |

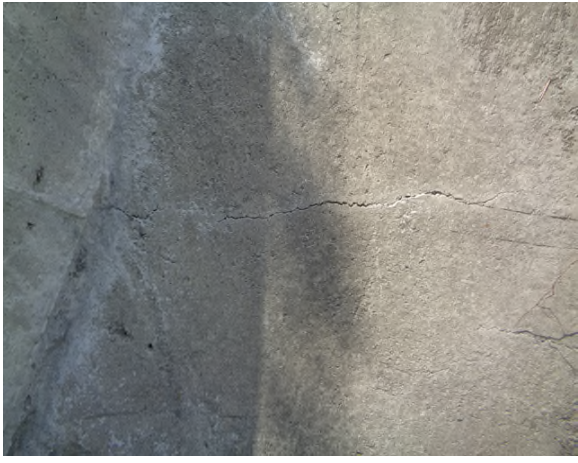
| 현 황 | 균열 (L=1.5m) | 현 황 | 균열 (L=2.0m) |

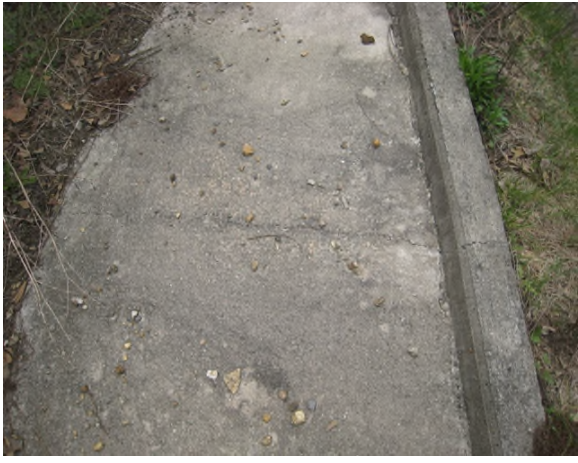
| 현 황 | 균열 (L=2.0m) | 현 황 | 균열 (L=2.0m) |

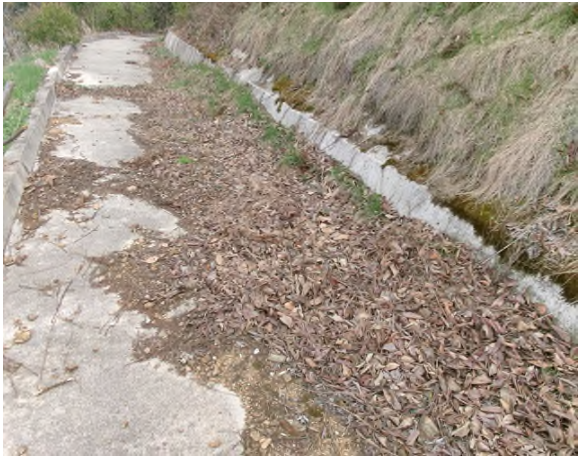
| 현 황 | 토사퇴적(L=50.0m) | 현 황 | 균열(L=2.0m) |

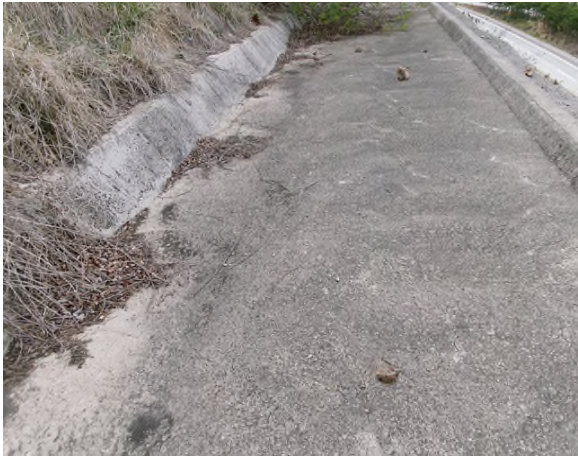
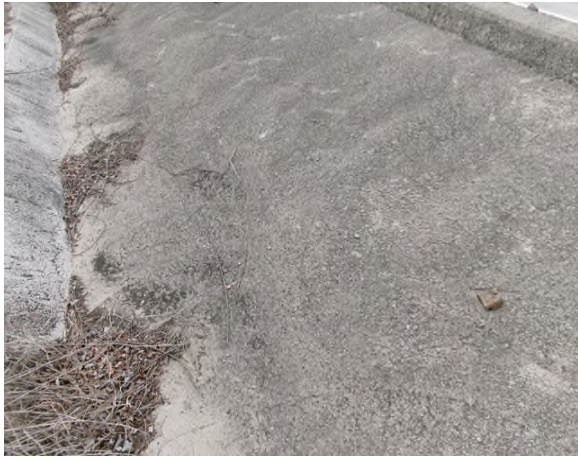
| 위 치 | STA 56.20k 1소단배수로 | 위 치 | STA 56.20k 1소단배수로 |

| 현 황 | 균열(L=50.0m) | 현 황 | 균열(L=50.0m) |

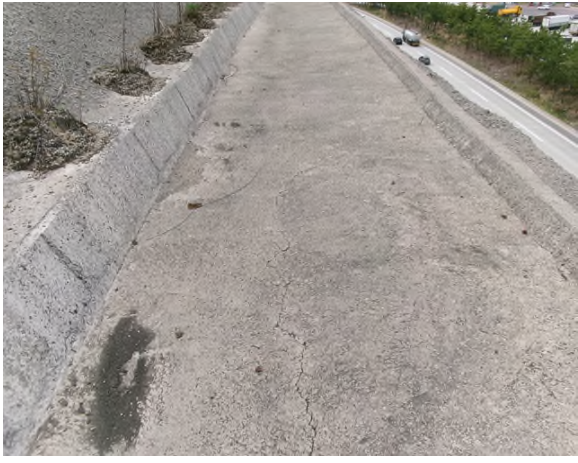
| 현 황 | 균열(L=14.0m) | 현 황 | 균열(L=10.0m) |

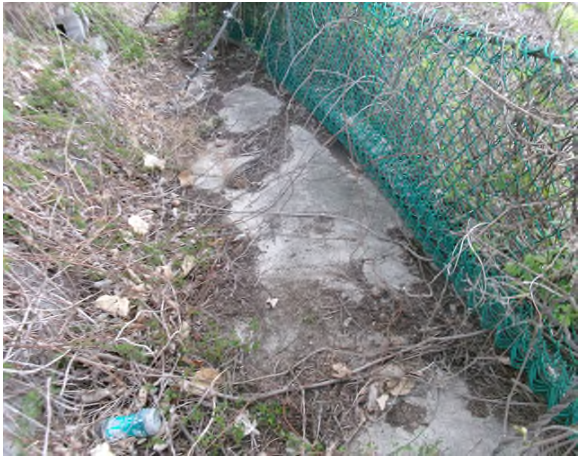
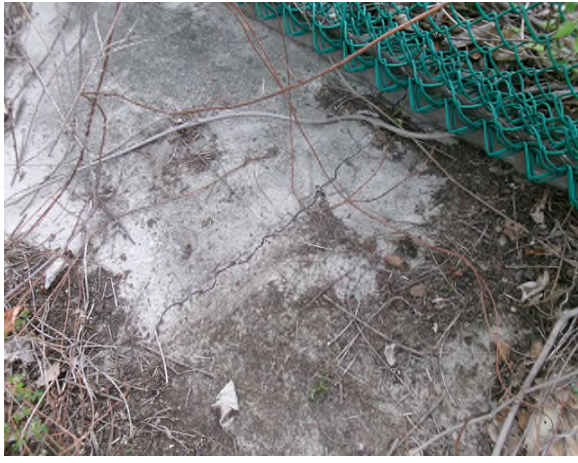
| 위 치 | STA 66.59k 1소단배수로 | 위 치 | STA 66.59k 1소단배수로 |

| 현 황 | 균열 (L=2.0m) | 현 황 | 균열 (L=2.0m) |

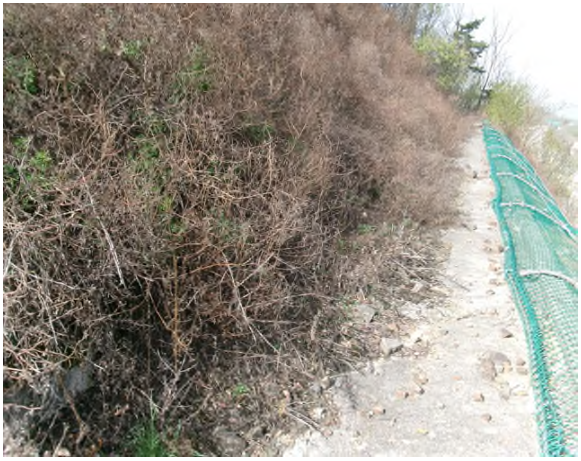
| 위 치 | STA 69.13~69.17k 1소단배수로 | 위 치 | STA 69.19k 1소단배수로 |

| 현 황 | 토사퇴적 (L=40.0m) | 현 황 | 균열 (L=2.0m) |

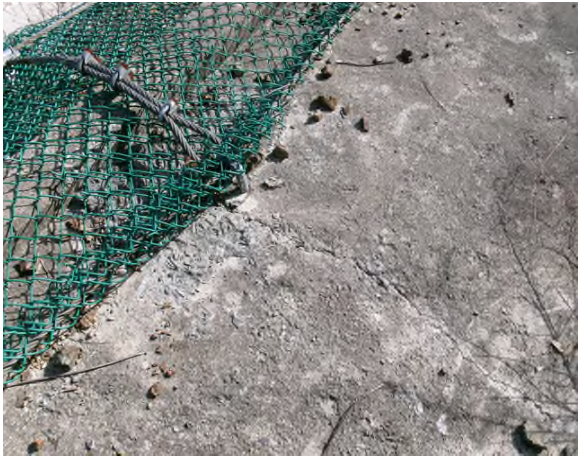
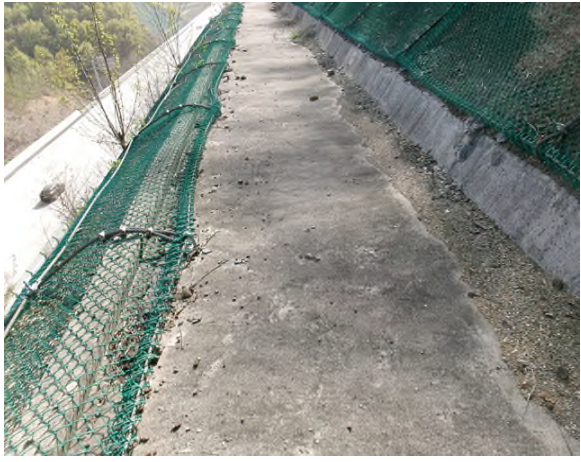
| 위 치 | STA 69.19k 1소단배수로 | 위 치 | STA 69.20k 1소단배수로 |

| 현 황 | 균열 (L=2.0m) | 현 황 | 균열 (L=2.0m) |

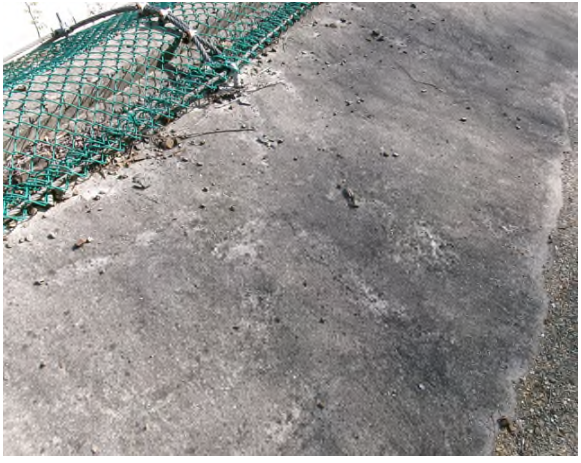
| 현 황 | 균열 (L=2.0m) | 현 황 | 균열 (L=1.5m) |

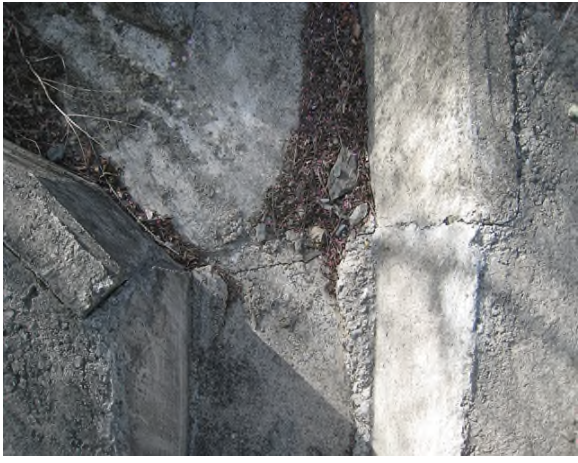
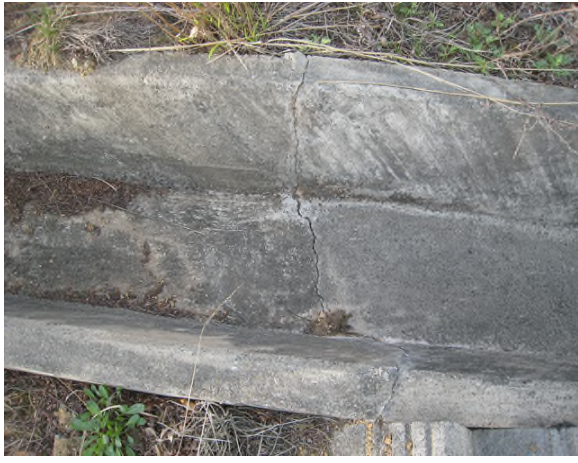
| 위 치 | STA 70.28k 산마루측구 | 위 치 | STA 70.28k 산마루측구 |

| 현 황 | 균열(L=1.0m) | 현 황 | 균열(L=1.0m) |

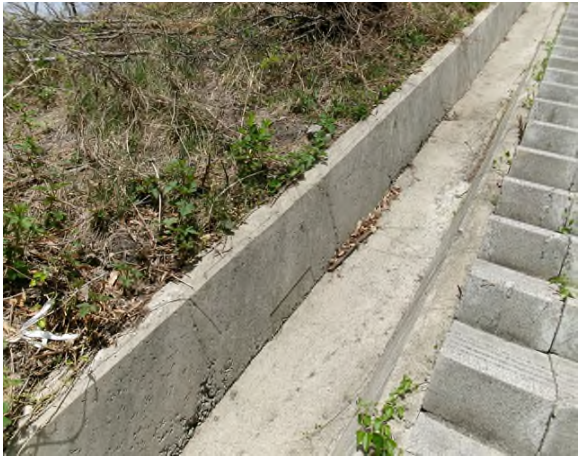
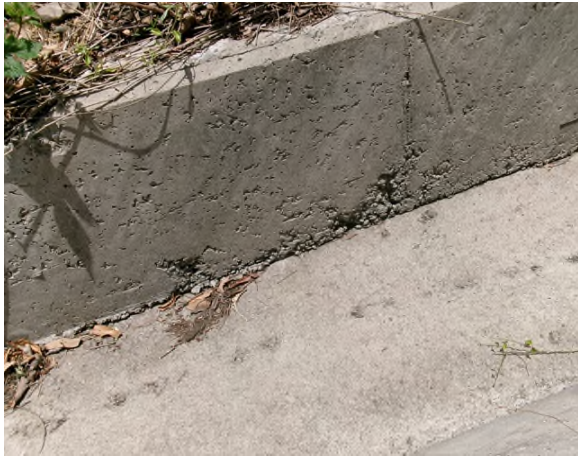
| 위 치 | STA 70.77k 산마루측구 | 위 치 | STA 70.77k 산마루측구 |

| 현 황 | 재료분리 (A=10.0m×0.5m) | 현 황 | 재료분리 (A=10.0m×0.5m) |

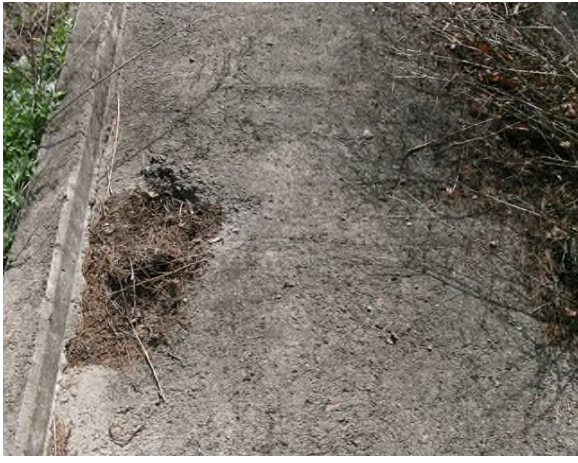
| 현 황 | 균열(L=1.0m) | 현 황 | 균열(L=1.5m) |

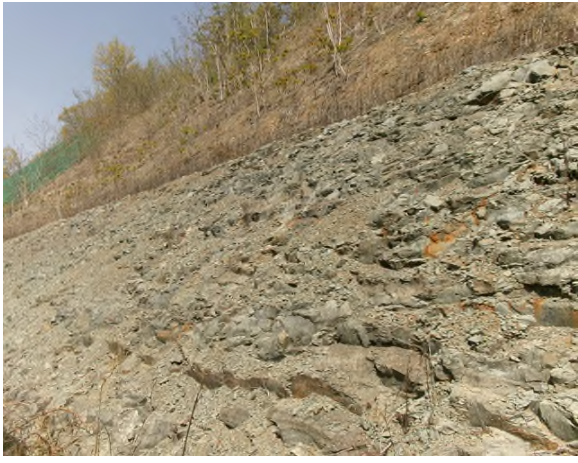
| 현 황 | 심한풍화 | 현 황 | 균열 (L=2.0m) |

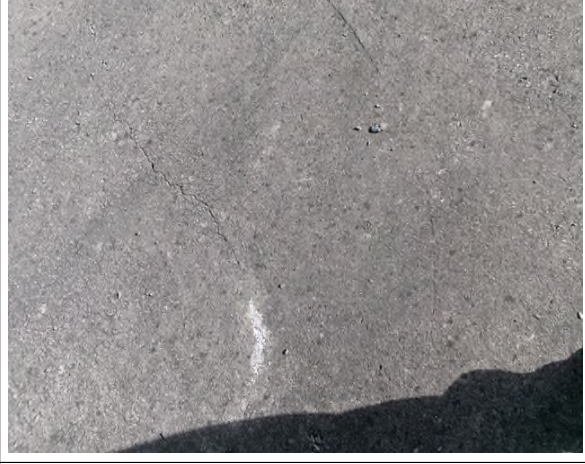
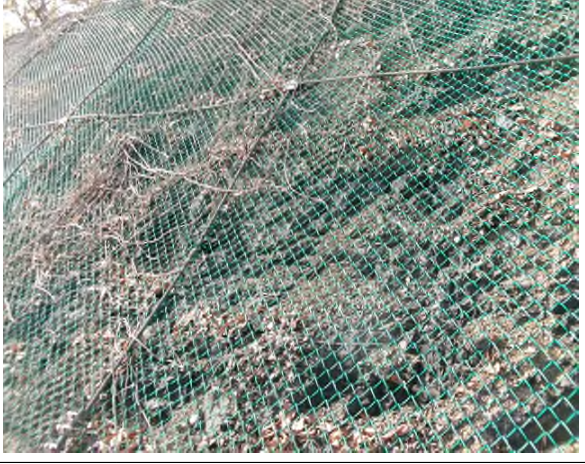
| 위 치 | STA 72.49k 1소단배수로 | 위 치 | STA 72.48k 3단 |

| 현 황 | 사균열(L=1.0m) | 현 황 | 심한풍화 |

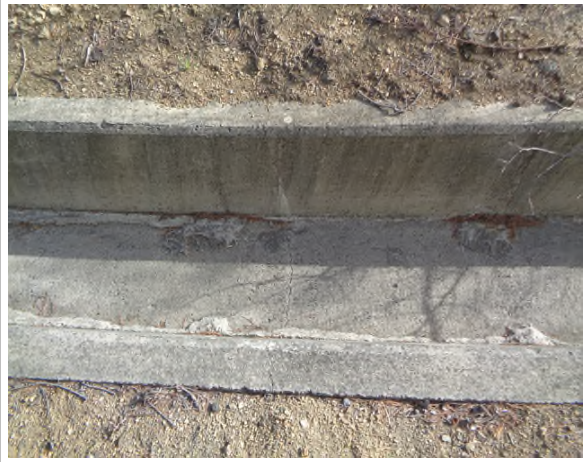
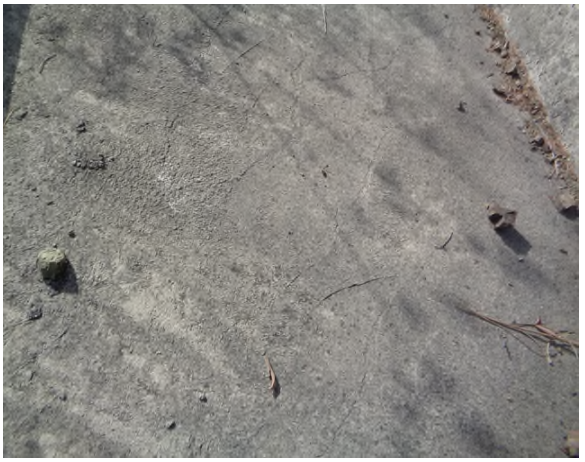
| 위 치 | STA 72.80k 산마루측구 | 위 치 | STA 72.89k 1소단배수로 |

| 현 황 | 균열(L=1.5m) | 현 황 | 균열(L=60.0m) |

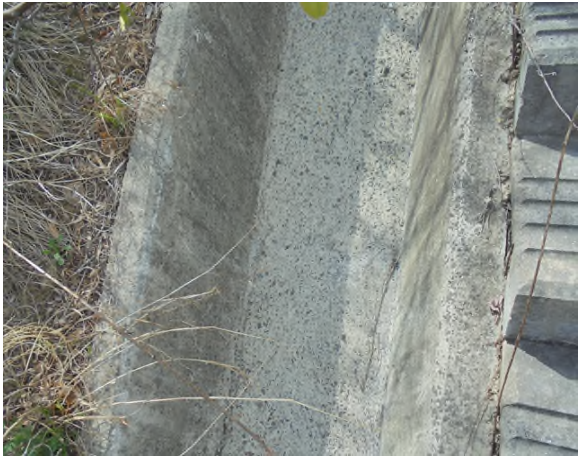
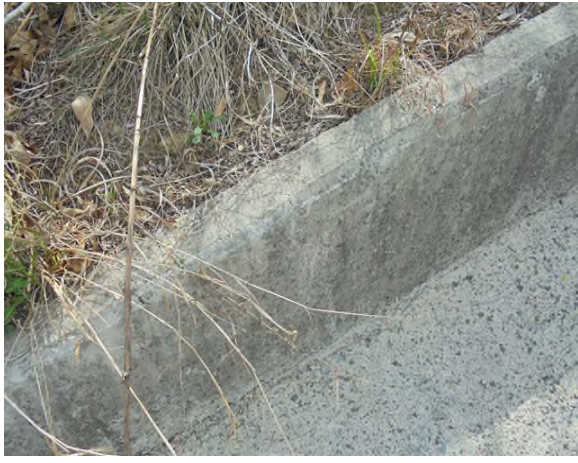
| 위 치 | STA 1+32 산마루측구 | 위 치 | STA 1+32 산마루측구 |

| 현 황 | 균열 (L=1.5m) | 현 황 | 균열 (L=1.5m) |

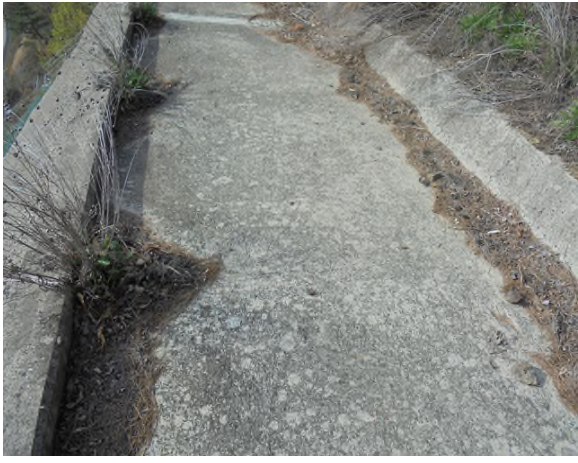
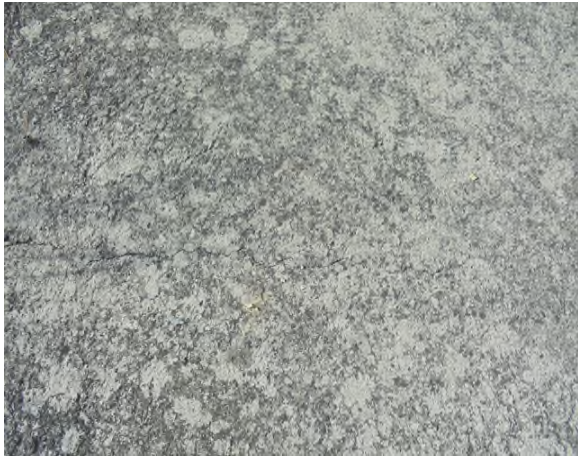
| 위 치 | STA 1+18 1소단배수로 | 위 치 | STA 1+18 1소단배수로 |

| 현 황 | 균열 (L=2.0m) | 현 황 | 균열 (L=2.0m) |

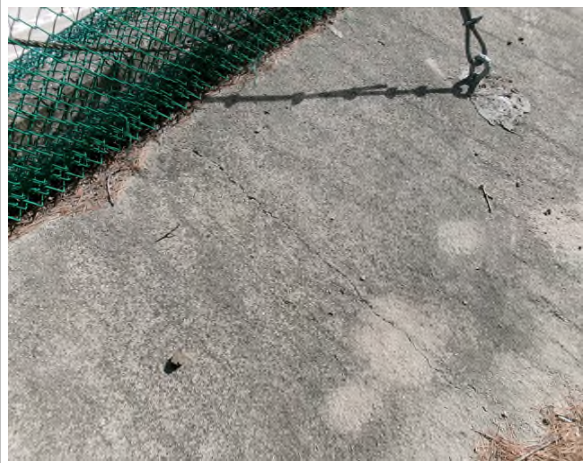
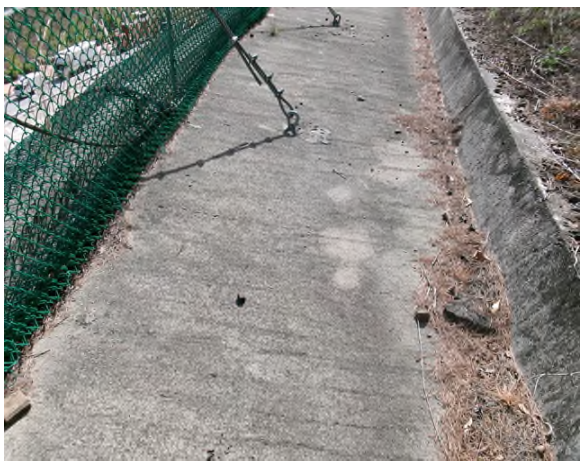
| 위 치 | STA 77.59k 1소단배수로 | 위 치 | STA 77.59k 1소단배수로 |

| 현 황 | 균열 (L=2.0m) | 현 황 | 균열 (L=2.0m) |

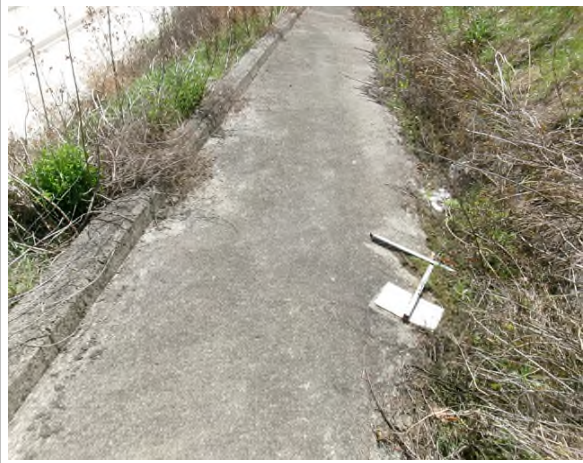
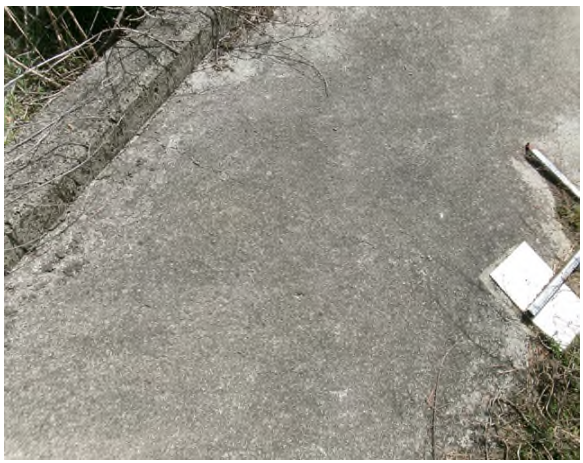
| 위 치 | STA 77.70k 1소단배수로 | 위 치 | STA 77.70k 1소단배수로 |

| 현 황 | 균열 (L=2.0m) | 현 황 | 균열 (L=2.0m) |

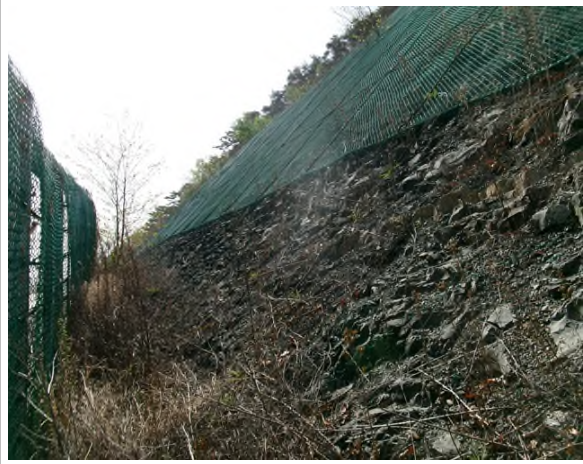
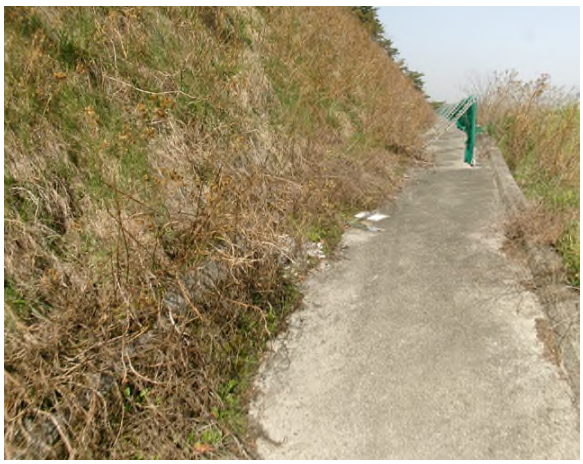
| 위 치 | STA 77.58~77.74k 1단 | 위 치 | STA 77.64k 1소단배수로 |

| 현 황 | 심한풍화 | 현 황 | 토사퇴적 (L=10.0m) |

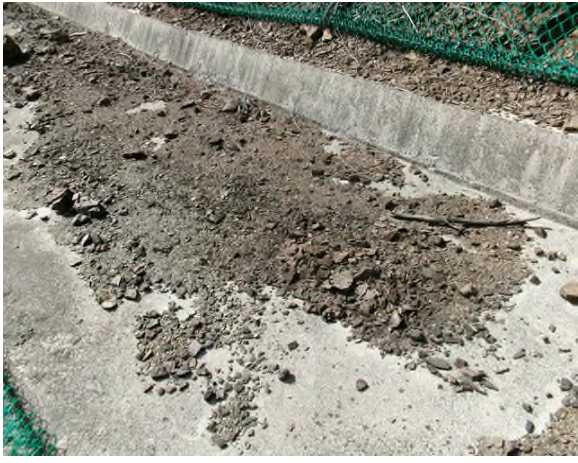
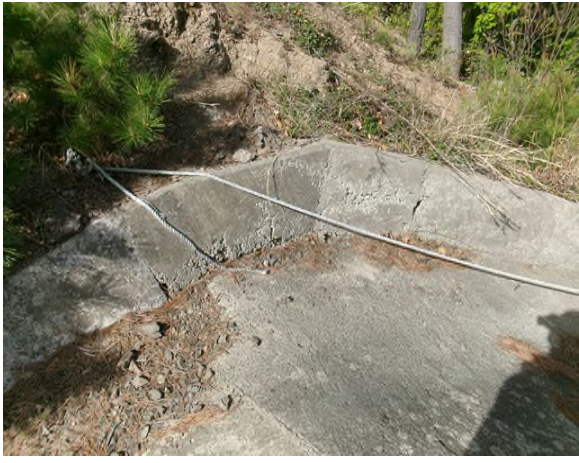
| 위 치 | STA 89.80k 1소단배수로 | 위 치 | STA 89.52k 산마루측구 |

| 현 황 | 토사 및 낙석퇴적(L=90.0m) | 현 황 | 재료분리(A=1.0×0.5) |

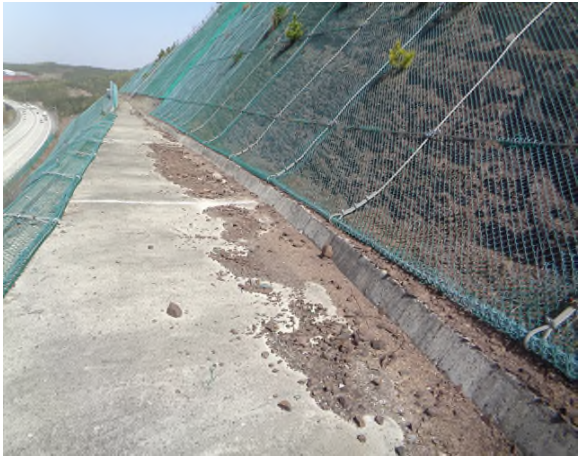
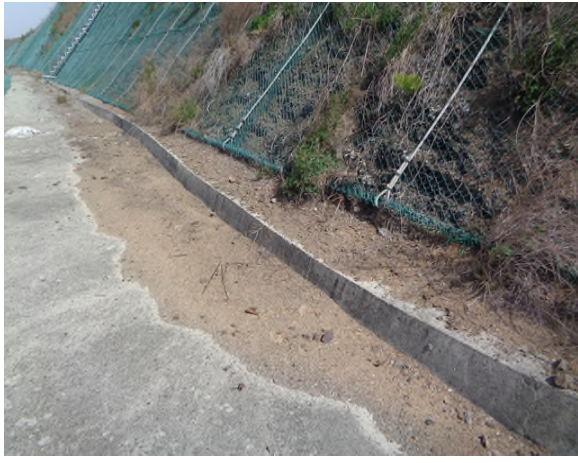
| 위 치 | STA 89.80k 1소단배수로 | 위 치 | STA 89.92k 1소단배수로 |

| 현 황 | 토사퇴적(L=90.0m) | 현 황 | 토사퇴적(L=80.0m) |

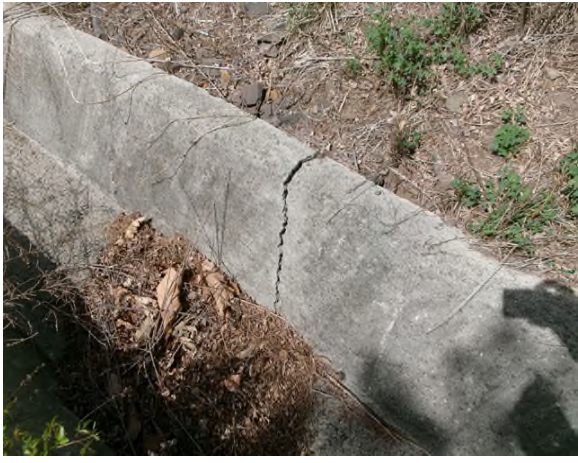
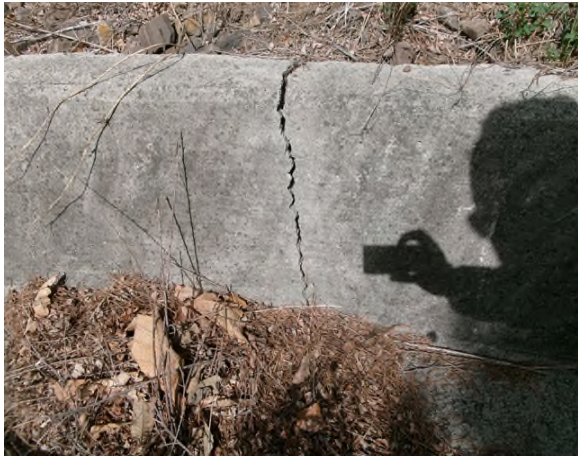
| 위 치 | STA 91.09k 산마루측구 | 위 치 | STA 91.09k 산마루측구 |

| 현 황 | 파손(0.1m × 1.5m) | 현 황 | 파손(0.1m × 1.5m) |

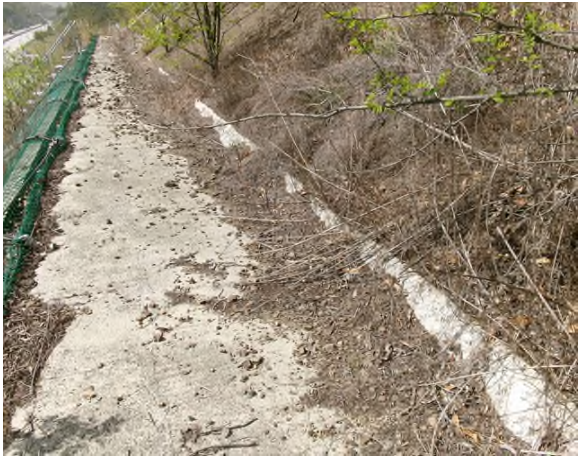
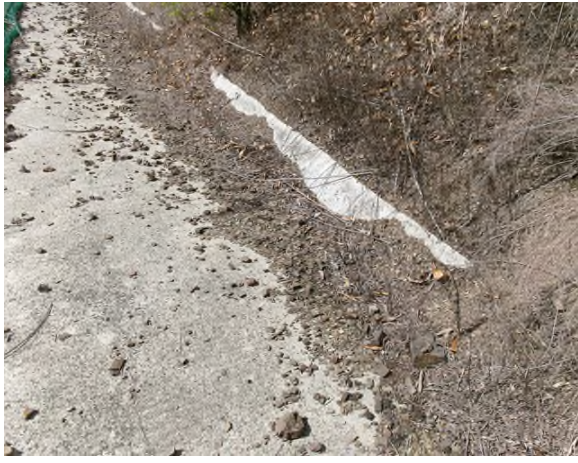
| 위 치 | STA 92.01~92.07k 1소단배수로 | 위 치 | STA 92.01~92.07k 1소단배수로 |

| 현 황 | 토사퇴적(A=40.0m×0.5m) | 현 황 | 토사퇴적(A=40.0m×0.5m) |
