## 도로교량 하자 목록(1공구)

## 사진대지

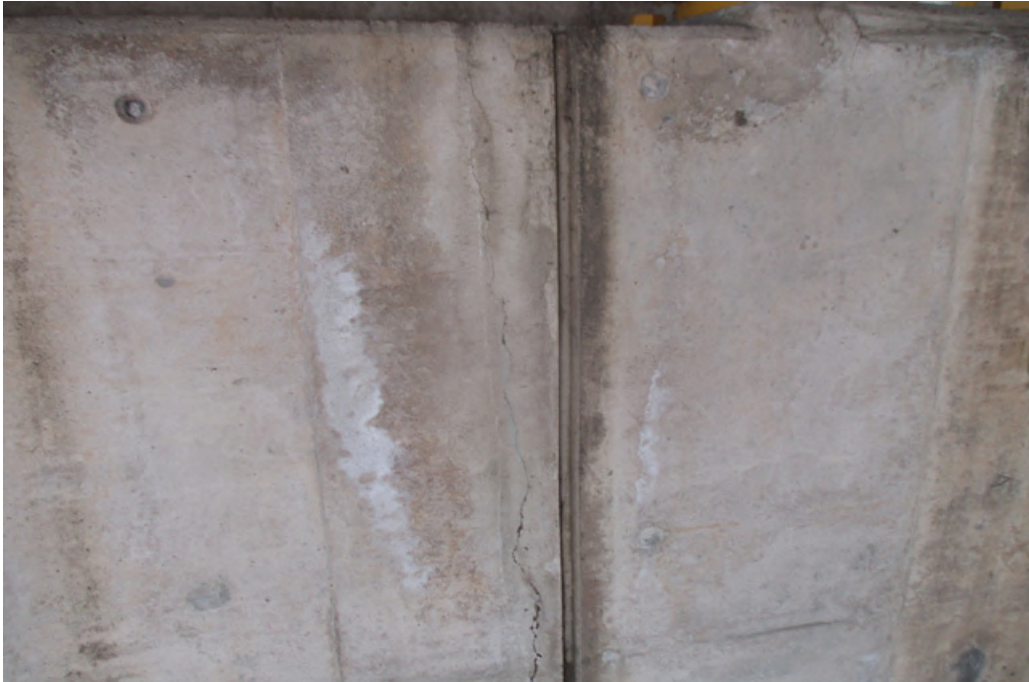
| 점검위치 | - | 낙동JCT교(A2) | 사진번호 | #01 |

| 점검내용 | | 교대 균열(cw=0.3mm미만) | | |

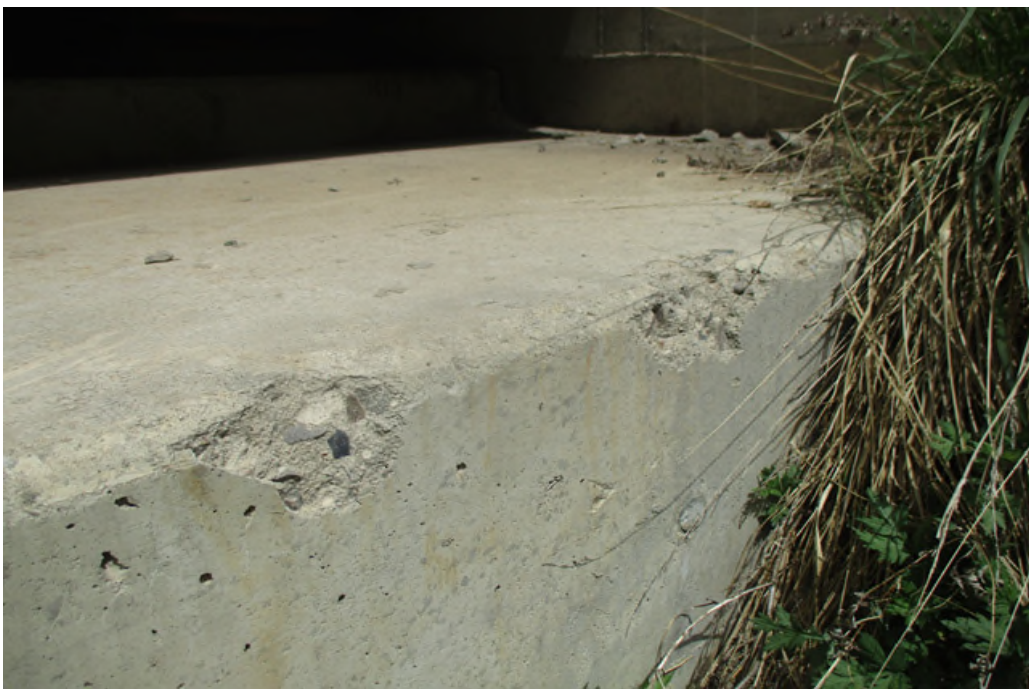
| 점검위치 | - | 낙동JCT교(A2) | 사진번호 | #02 |

| 점검내용 | | 교대 파손 | | |

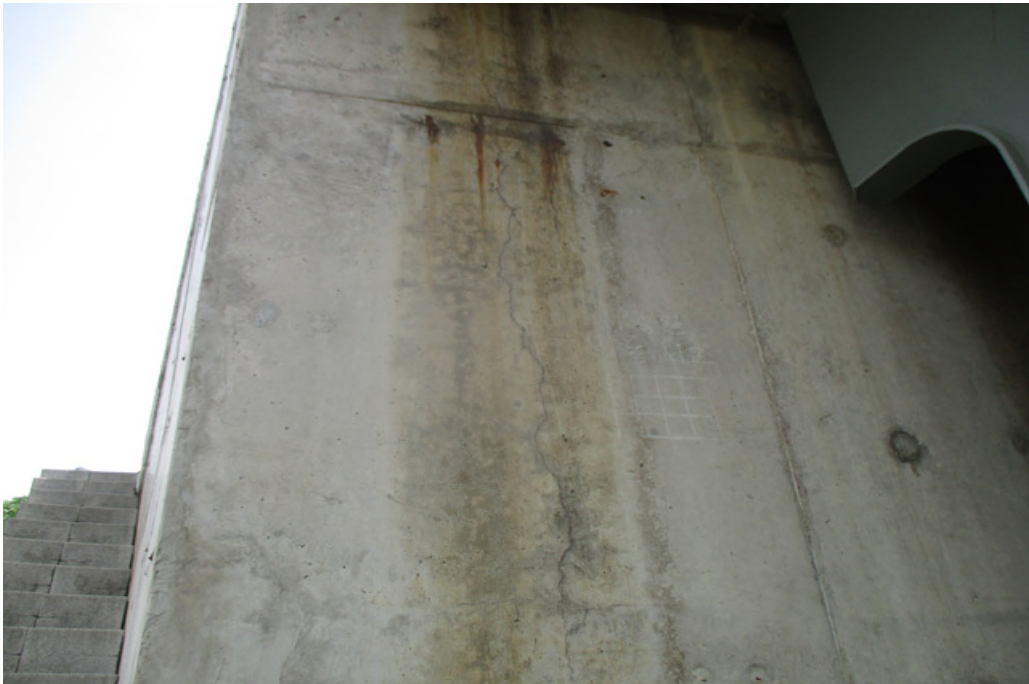
| 점검위치 | - | 낙동JCT교(A2) | 사진번호 | #03 |

| 점검내용 | | 교대 균열(cw=0.3mm이상) | | |

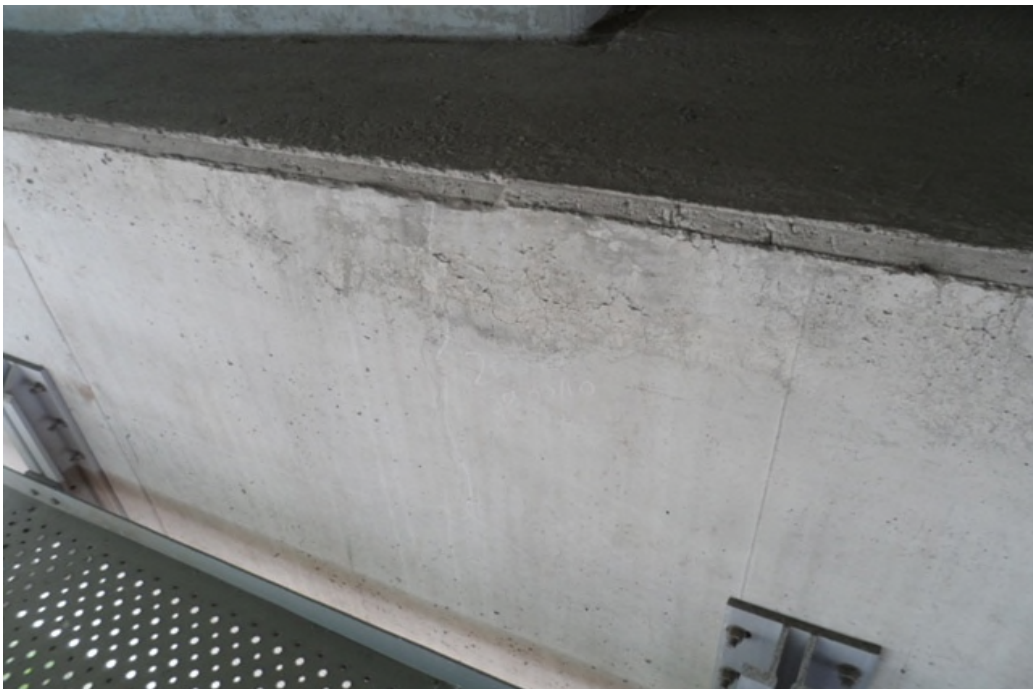
| 점검위치 | - | 낙동JCT교(P1) | 사진번호 | #04 |

| 점검내용 | | 교각 균열(cw=0.3mm미만) | | |

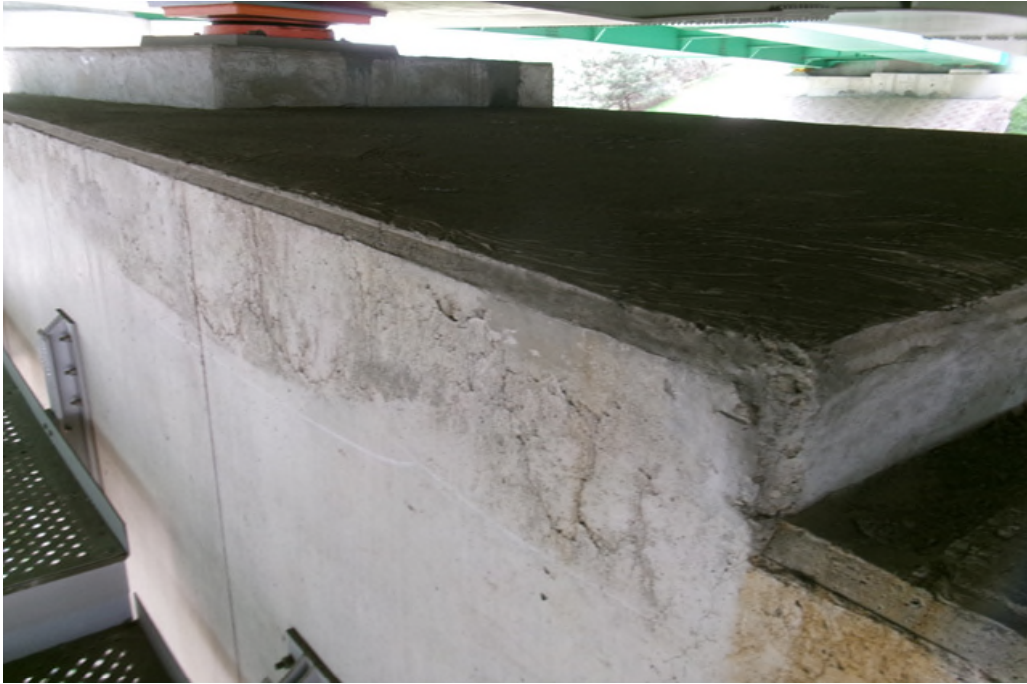
| 점검위치 | - 낙동JCT교(P1) | 사진번호 | #05 |

| 점검내용 | 교각 재료분리 | | |

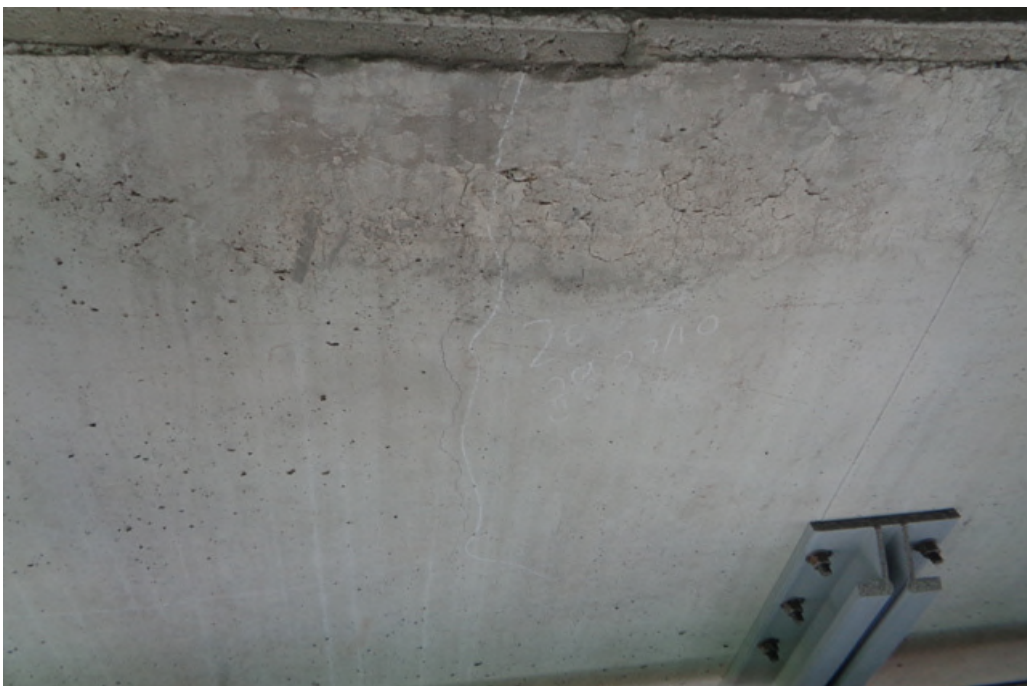
| 점검위치 | - 낙동JCT교(P2) | 사진번호 | #06 |

| 점검내용 | 교각 균열(cw=0.3mm미만) | | |

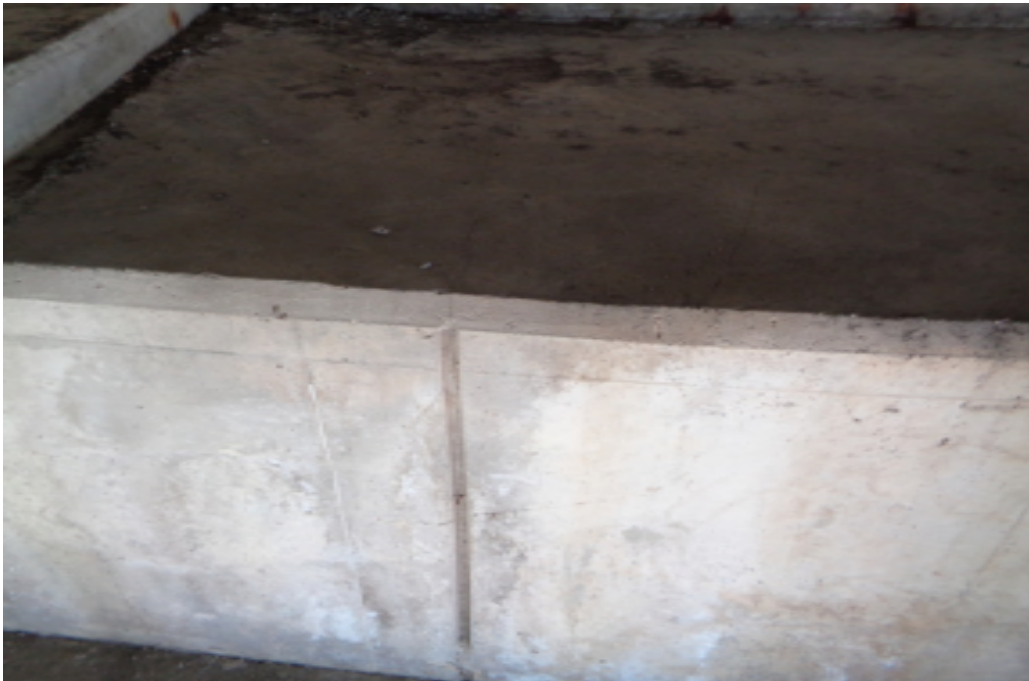
| 점검위치 | - | 낙동JCT교(A1) | 사진번호 | #07 |

| 점검내용 | | 교각 균열(cw=0.3mm미만) | | |

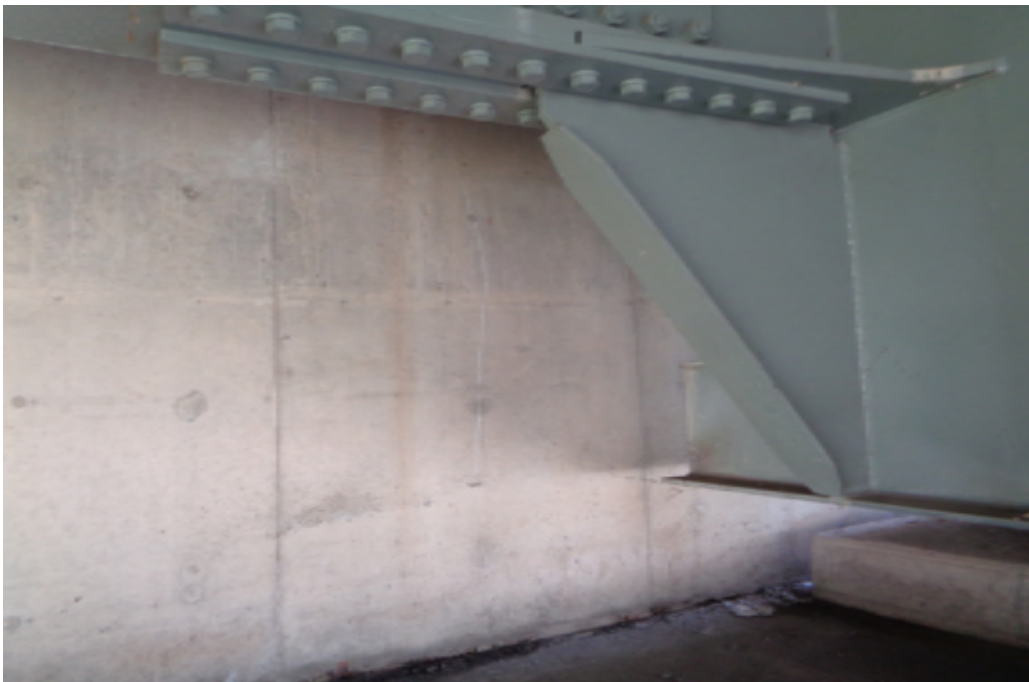
| 점검위치 | - | 낙동JCT교(A1) | 사진번호 | #08 |

| 점검내용 | | 교각 균열(cw=0.3mm미만) | | |

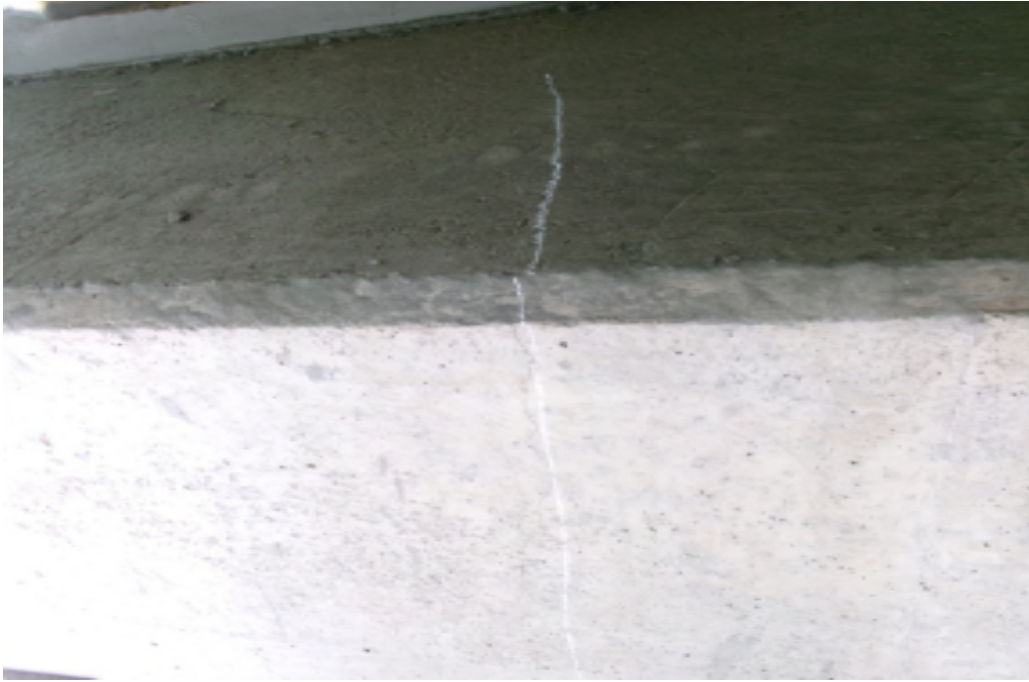
| 점검위치 | - | 낙동JCT교(P2) | 사진번호 | #09 |

| 점검내용 | | 교대 균열(cw=0.3mm이상) | | |

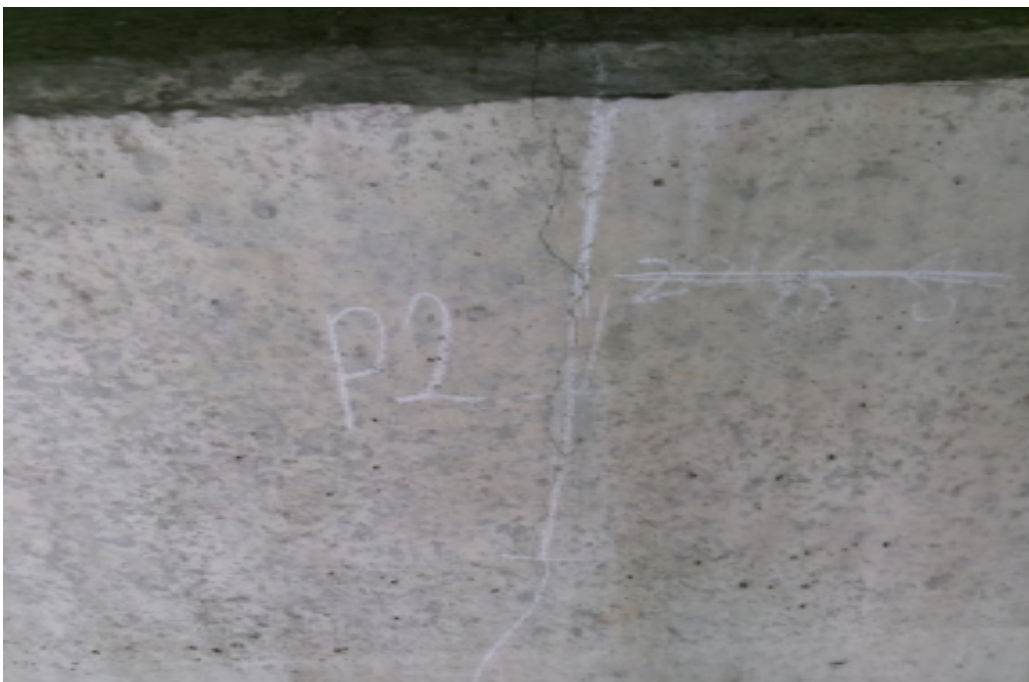
| 점검위치 | - | 낙동JCT교(P2) | 사진번호 | #10 |

| 점검내용 | | 교대 균열(cw=0.3mm이상) | | |

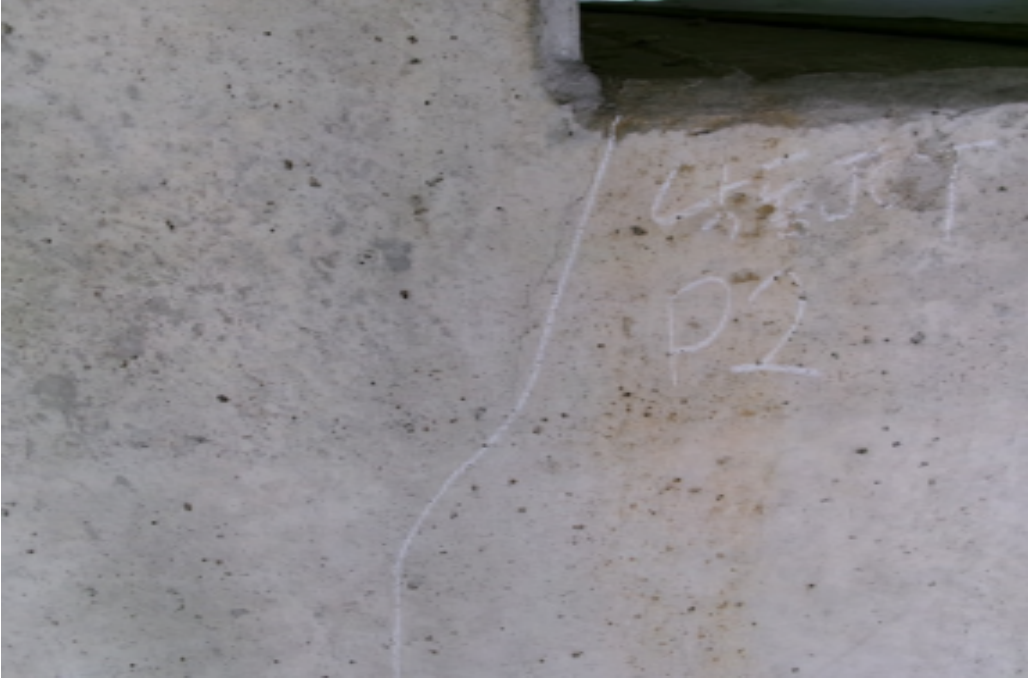
| 점검위치 | - 낙동JCT교(P2) | 사진번호 | #11 |

| 점검내용 | 교각 균열(cw=0.3mm미만) | | |

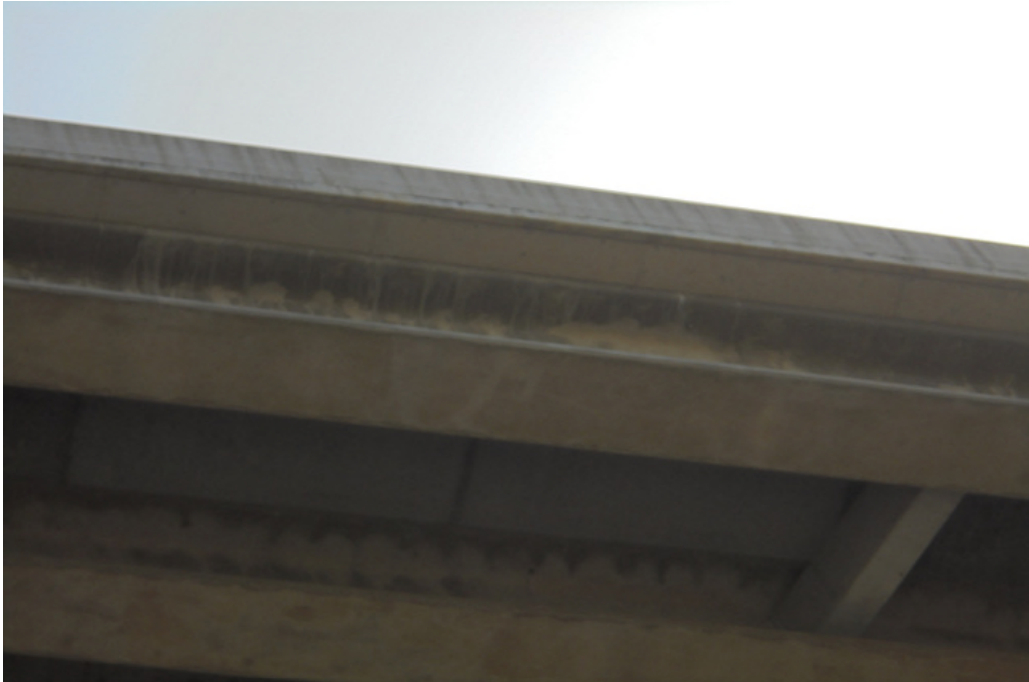
| 점검위치 | 상주 | 상촌교(S8) | 사진번호 | #01 |

| 점검내용 | | 거더 백태 | | |

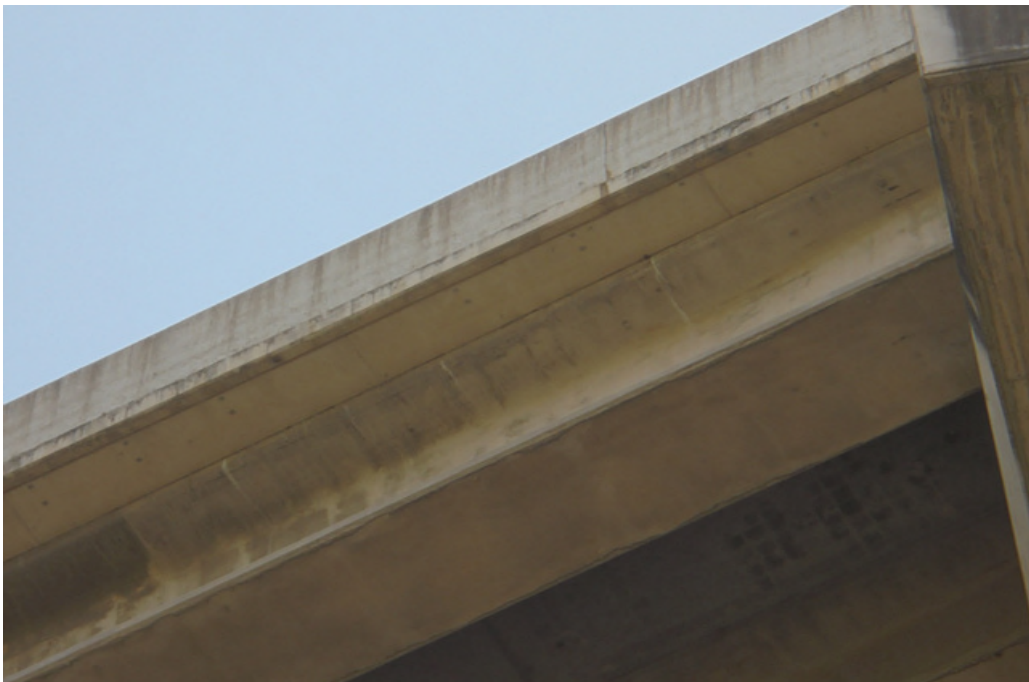
| 점검위치 | 상주 | 상촌교(S9) | 사진번호 | #02 |

| 점검내용 | | 거더 백태 | | |

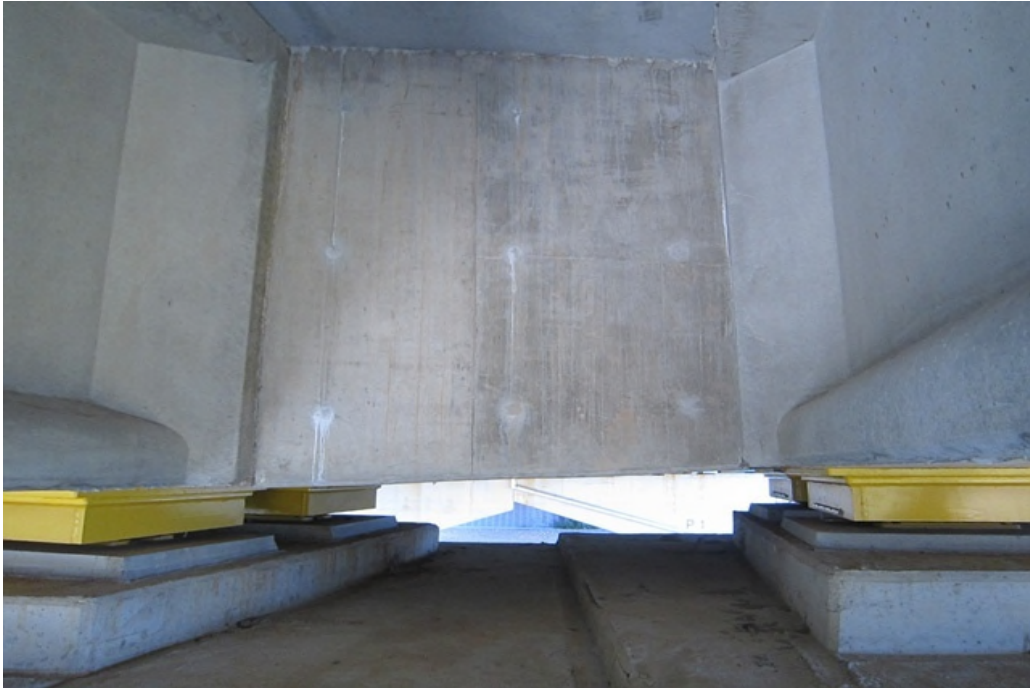
| 점검위치 | 상주 | 상촌교(S3) | 사진번호 | #03 |

| 점검내용 | | 가로보 백태 | | |

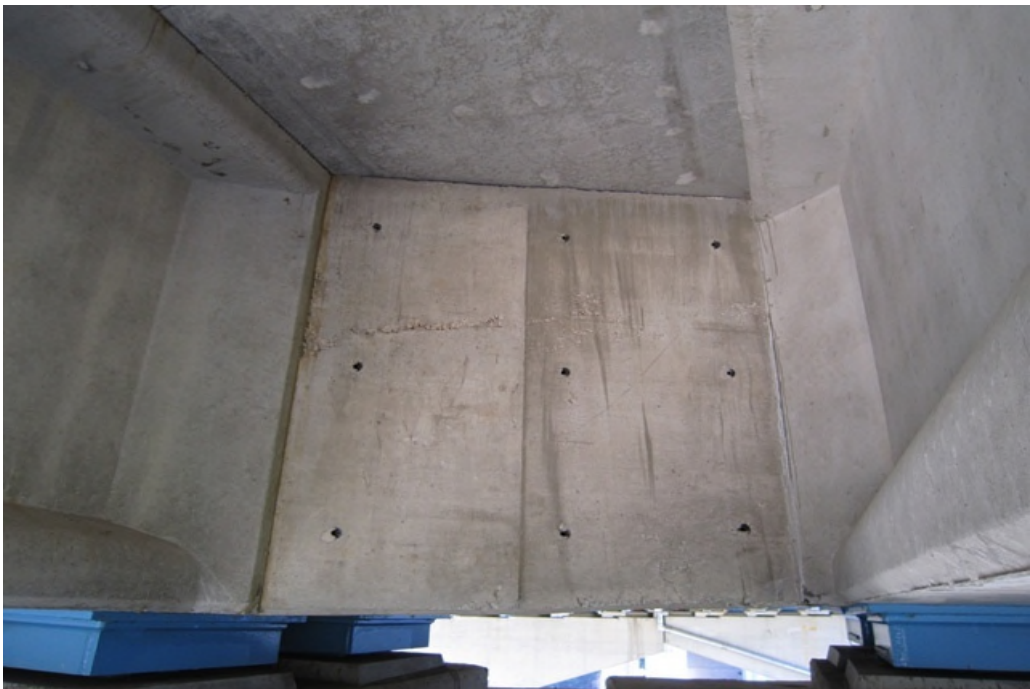
| 점검위치 | 상주 | 상촌교(S7) | 사진번호 | #04 |

| 점검내용 | | 가로보 재료분리 | | |

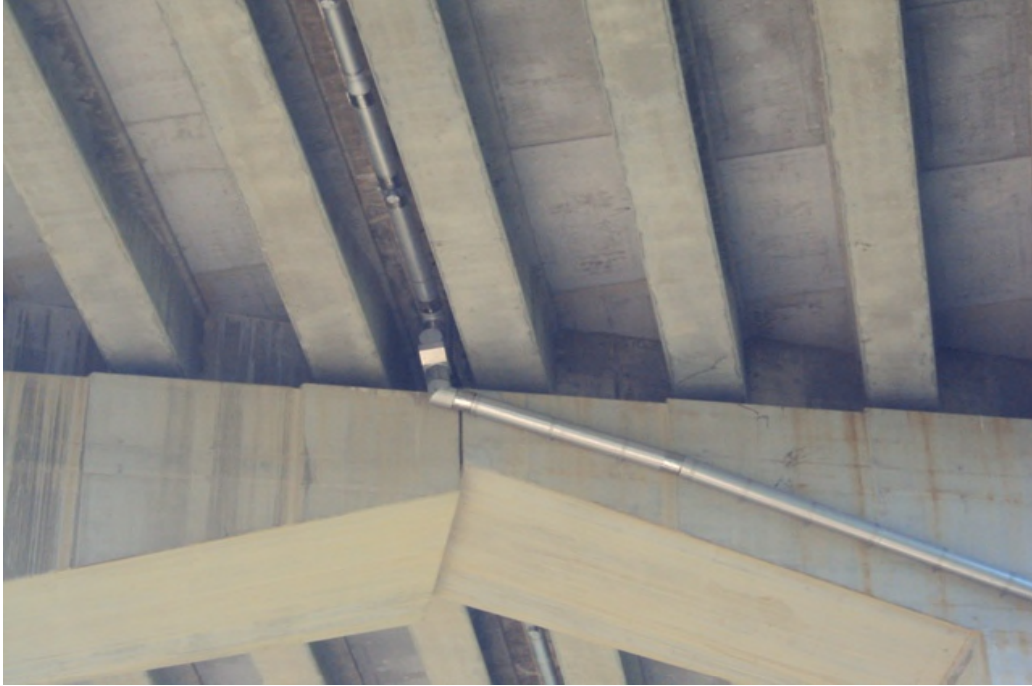
| 점검위치 | 상주 | 상촌교(S8) | 사진번호 | #05 |

| 점검내용 | | 가로보 재료분리 | | |

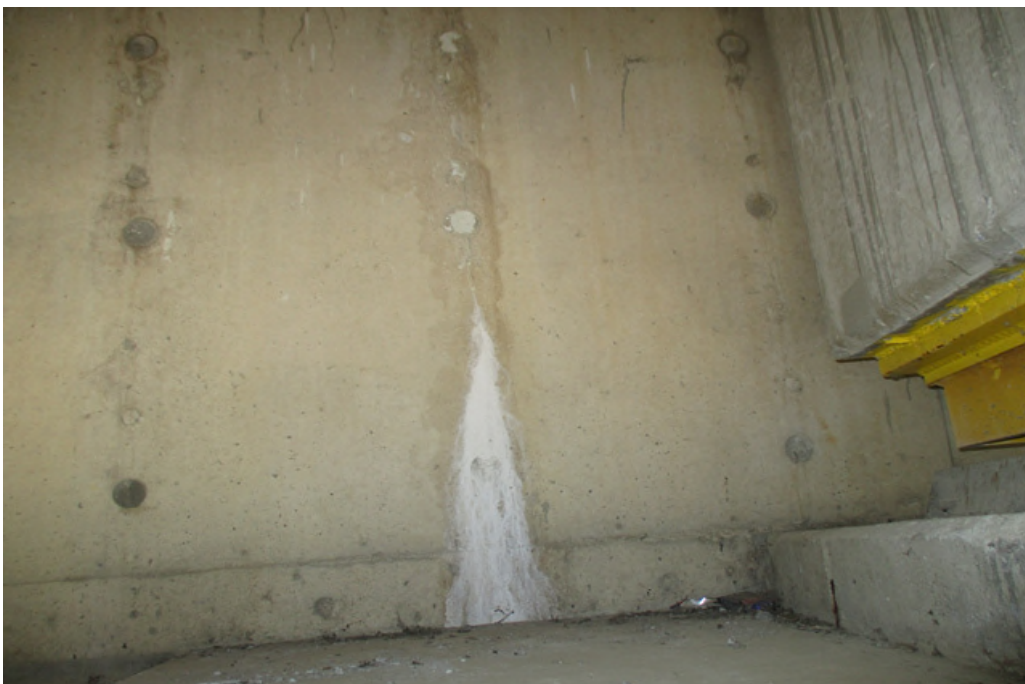
| 점검위치 | 상주 | 상촌교(A1) | 사진번호 | #06 |

| 점검내용 | | 교대 백태 | | |

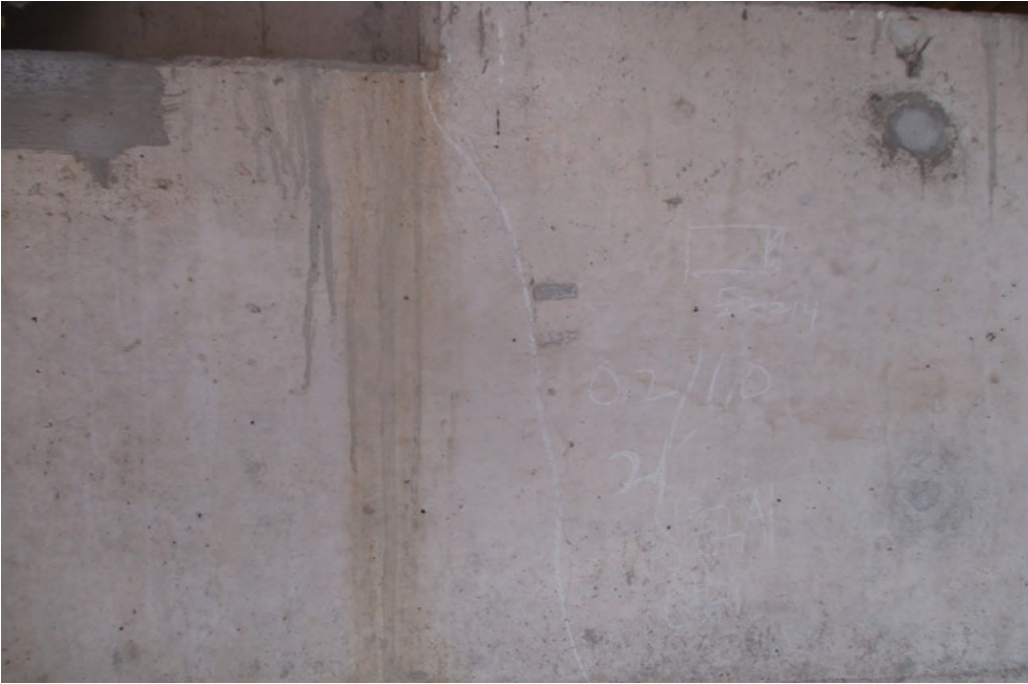
| 점검위치 | 상주 | 상촌교(A1) | 사진번호 | #07 |

| 점검내용 | | 교대 균열(cw=0.3mm미만) | | |

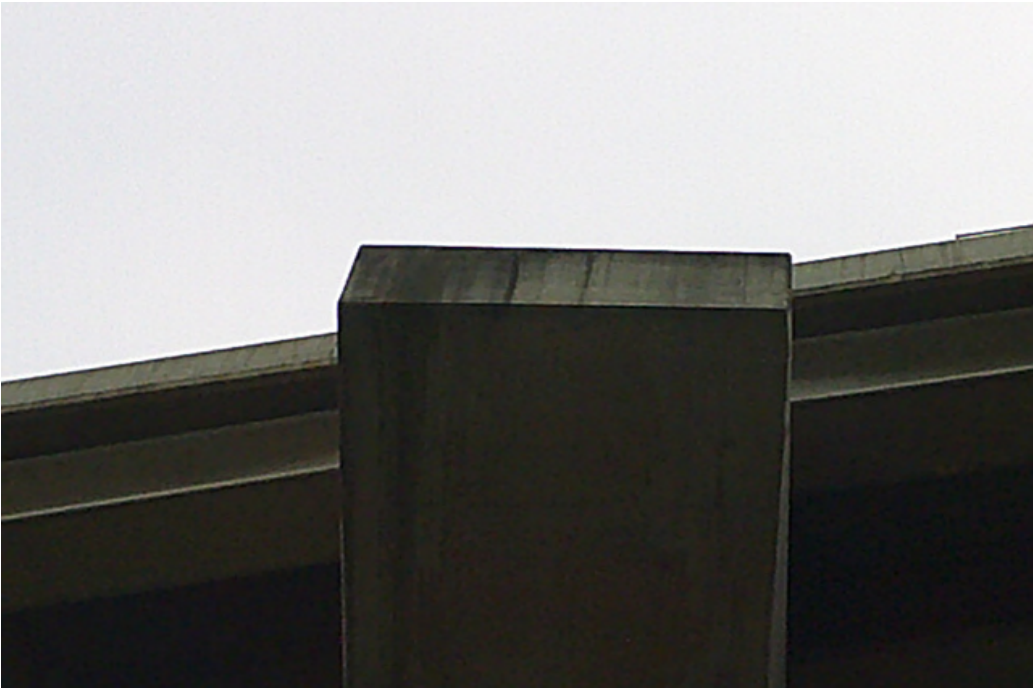
| 점검위치 | 상주 | 상촌교(P2) | 사진번호 | #08 |

| 점검내용 | | 교각 재료분리 | | |

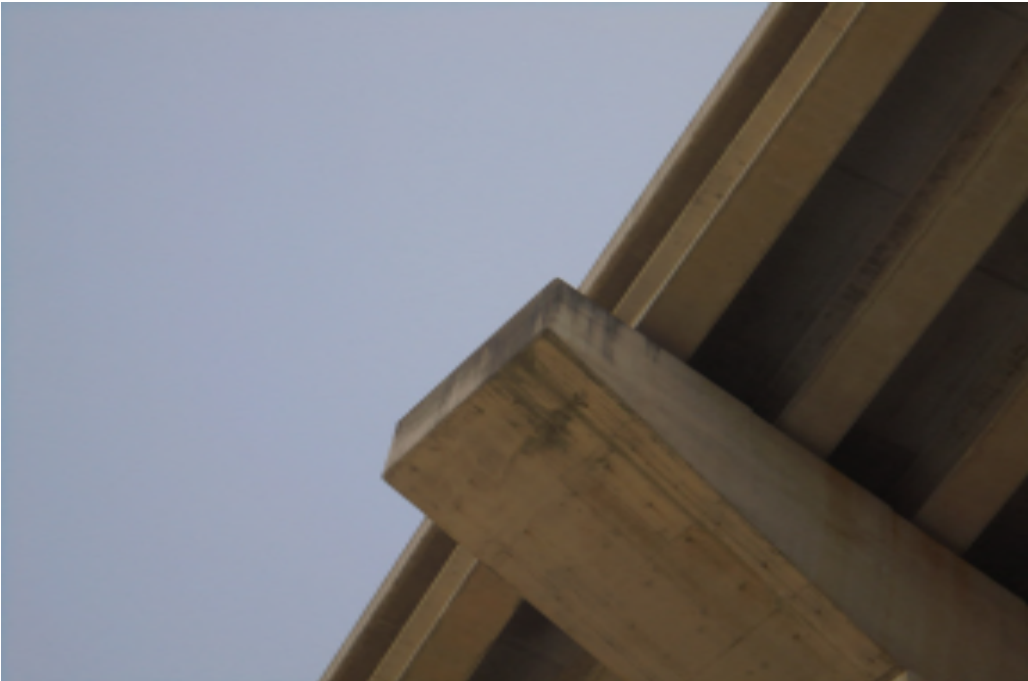
| 점검위치 | 상주 | 상촌교(P3) | 사진번호 | #10 |

| 점검내용 | | 교각 박리 | | |

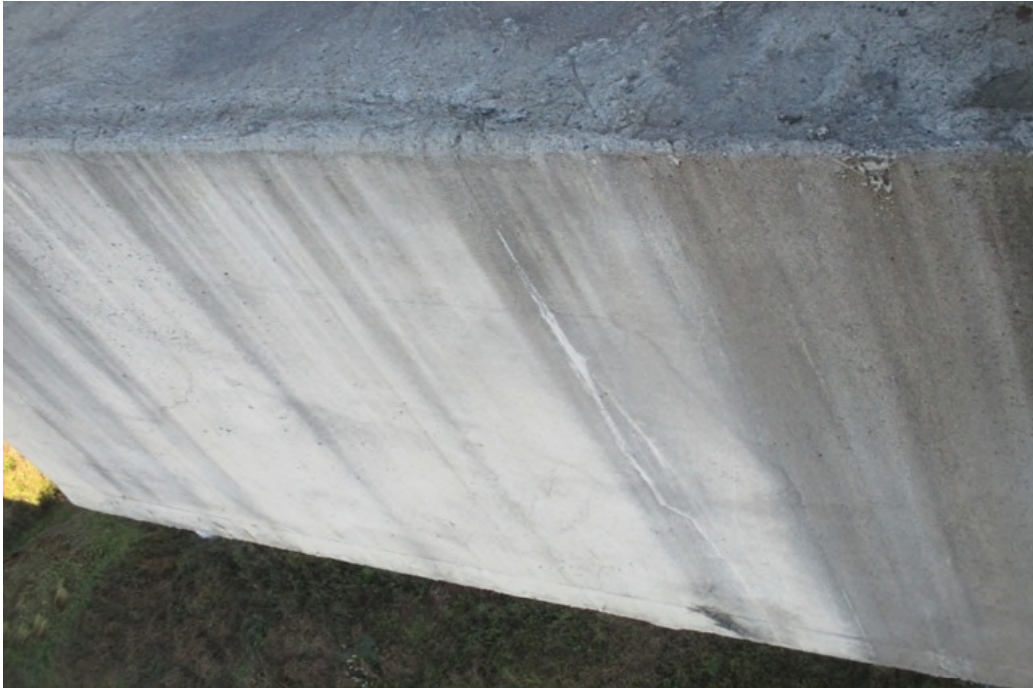
| 점검위치 | 상주 | 상촌교(P4) | 사진번호 | #11 |

| 점검내용 | | 교각 균열(cw=0.3mm미만) | | |

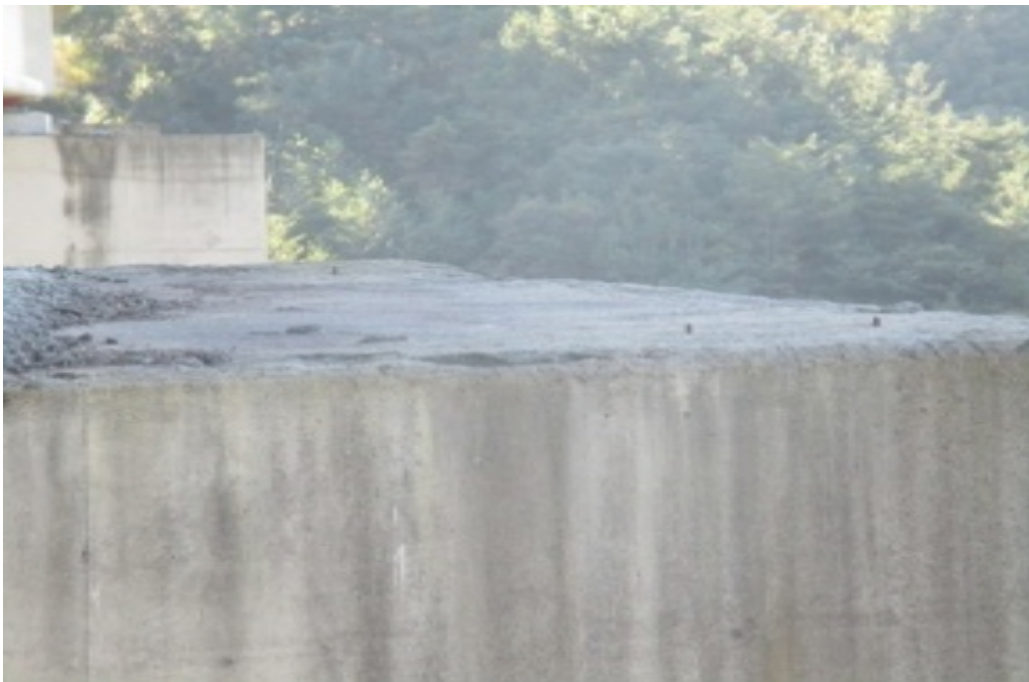
| 점검위치 | 상주 | 상촌교(P4) | 사진번호 | #12 |

| 점검내용 | | 교각 박리 | | |

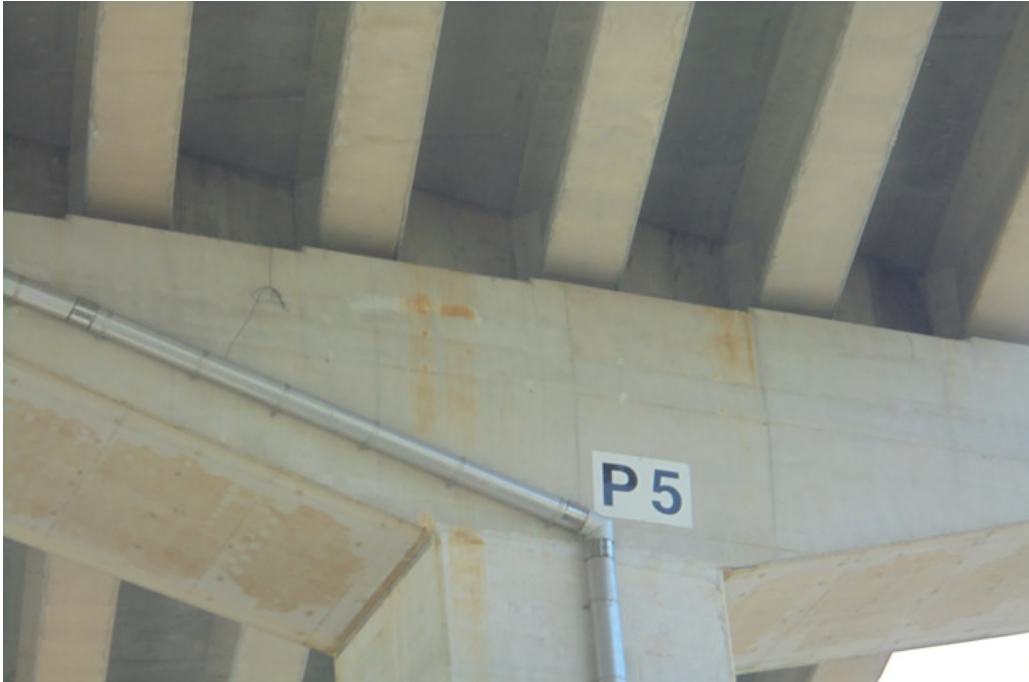
| 점검위치 | 상주 | 상촌교(P5) | 사진번호 | #13 |

| 점검내용 | | 교각 균열(cw=0.3mm미만) | | |

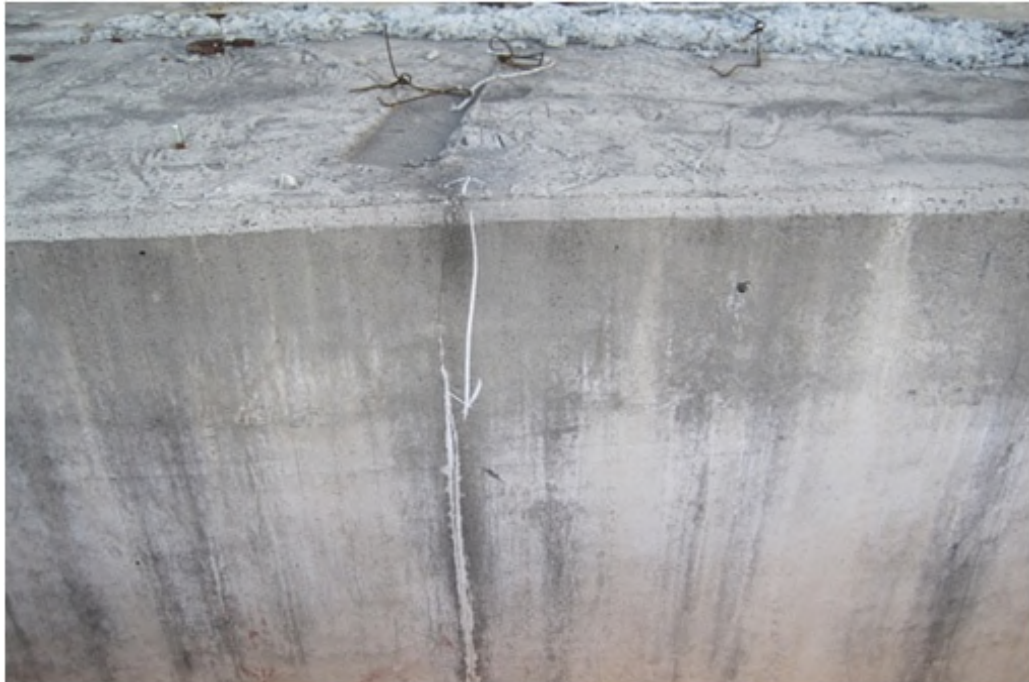
| 점검위치 | 상주 | 상촌교(P6) | 사진번호 | #14 |

| 점검내용 | | 교각 균열(cw=0.3mm미만) | | |

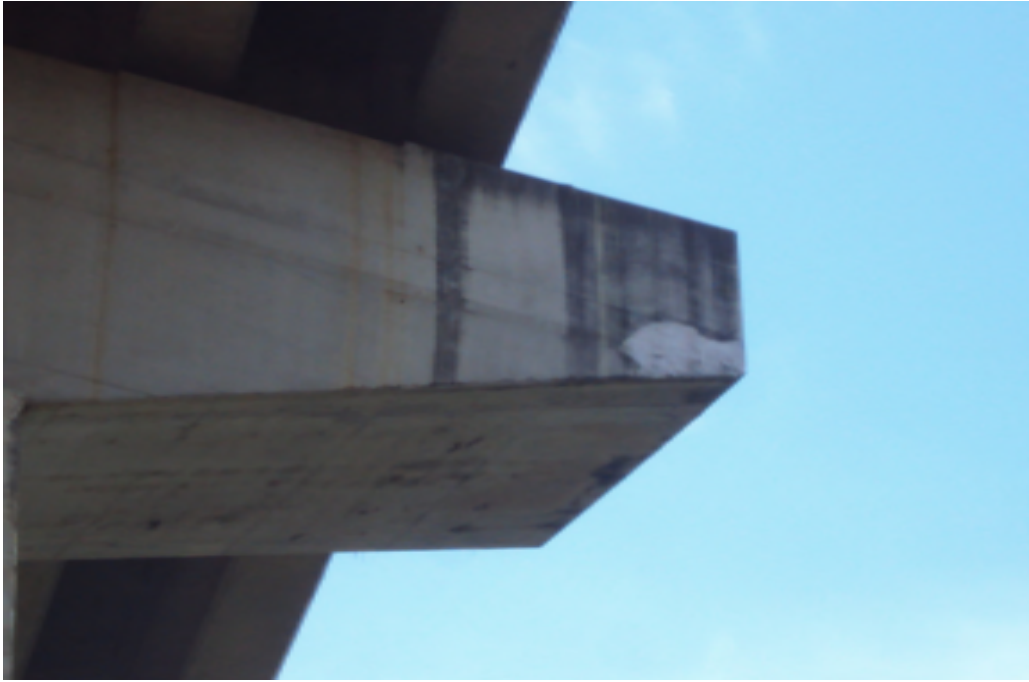
| 점검위치 | 상주 | 상촌교(P6) | 사진번호 | #15 |

| 점검내용 | | 교각 박리 | | |

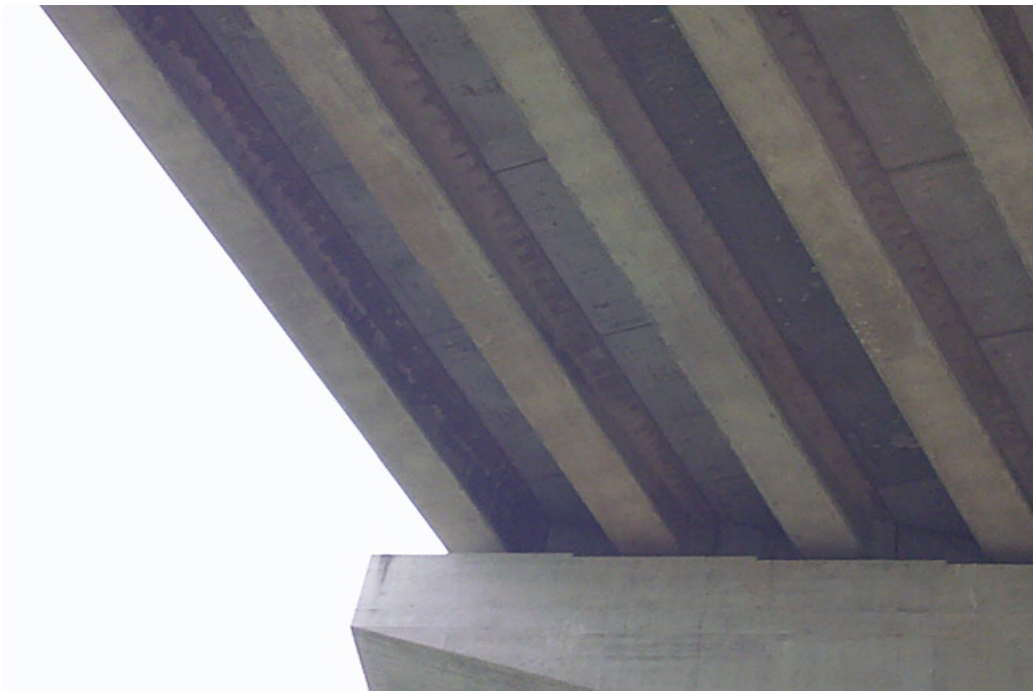
| 점검위치 | 상주 | 상촌교(P8) | 사진번호 | #16 |

| 점검내용 | | 교각 박리 | | |

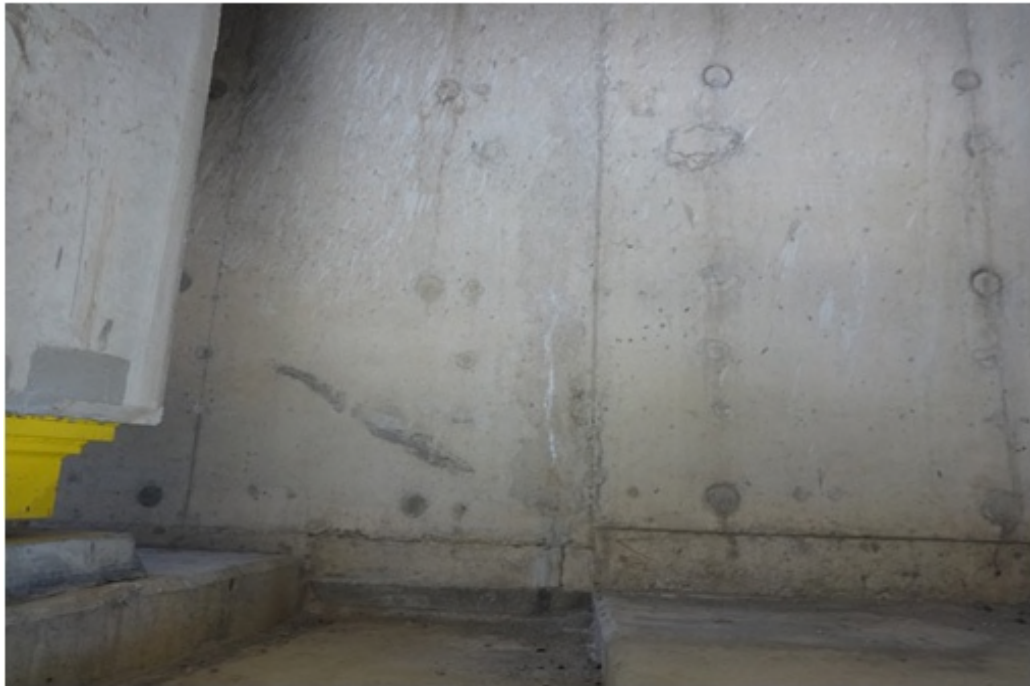
| 점검위치 | 영천 | 상촌교(A1) | 사진번호 | #17 |

| 점검내용 | | 교대 들뜸 및 파손 보수됨 | | |

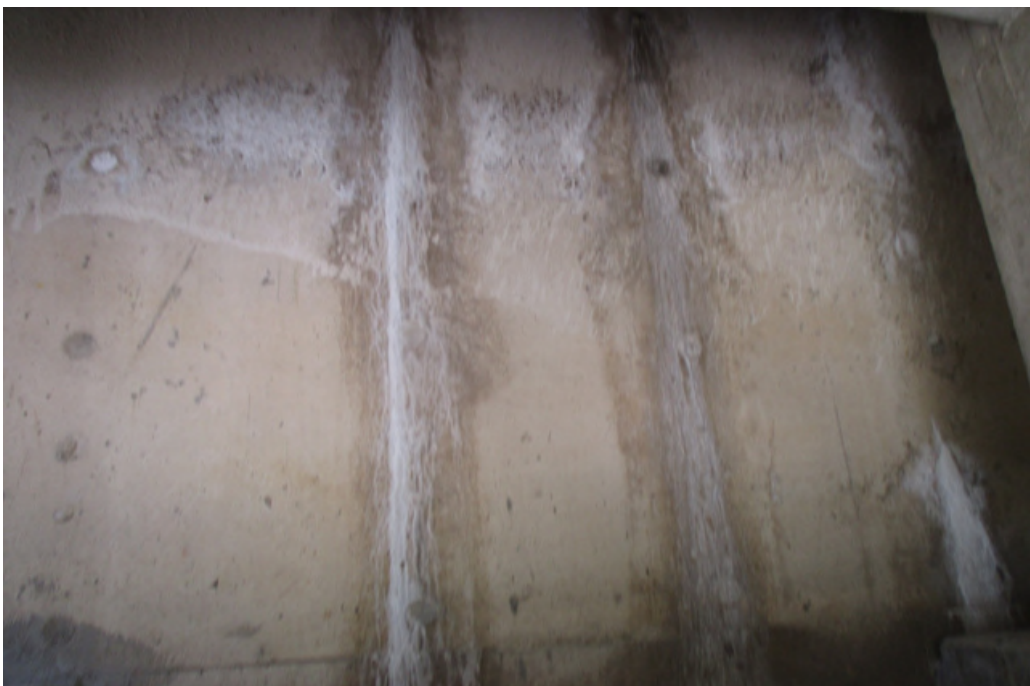
| 점검위치 | 영천 | 상촌교(A1) | 사진번호 | #18 |

| 점검내용 | | 교대 백태 | | |

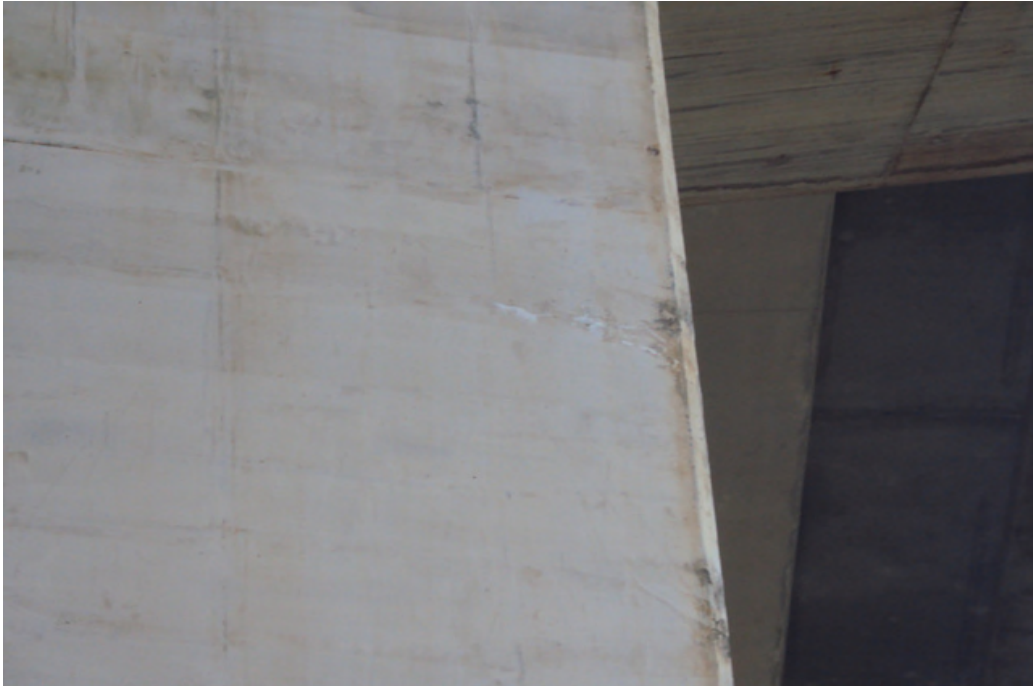
| 점검위치 | 영천 | 상촌교(P1) | 사진번호 | #19 |

| 점검내용 | | 교각 균열부백태 | | |

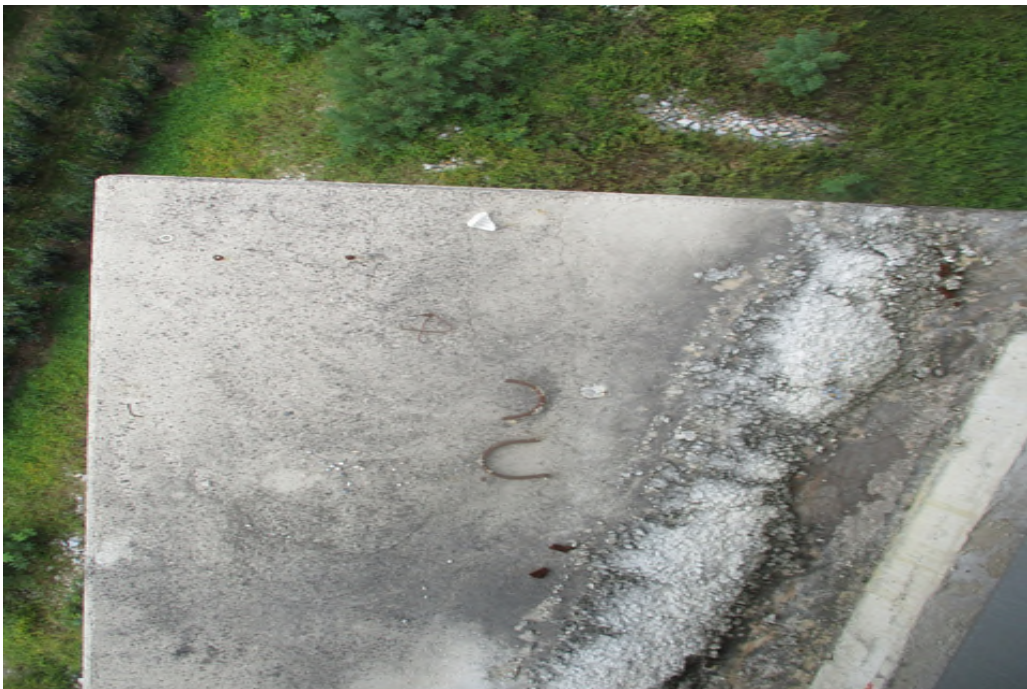
| 점검위치 | 영천 | 상촌교(P4) | 사진번호 | #20 |

| 점검내용 | | 교각 균열(cw=0.3mm이상) | | |

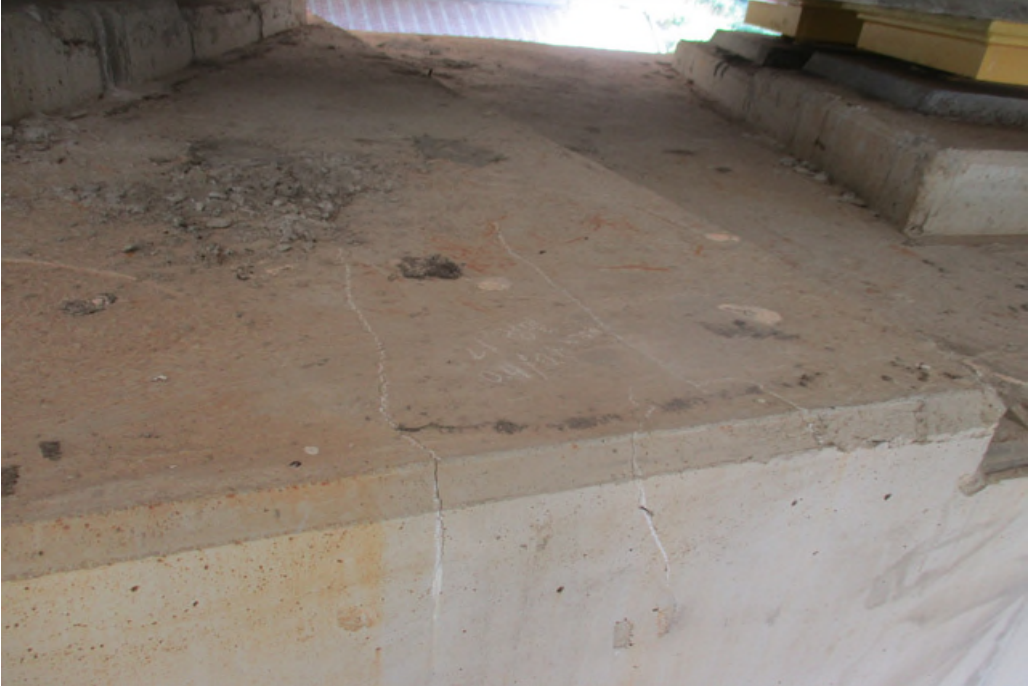
| 점검위치 | 영천 | 상촌교(P10) | 사진번호 | #21 |

| 점검내용 | | 교각 균열(cw=0.3mm이상) | | |

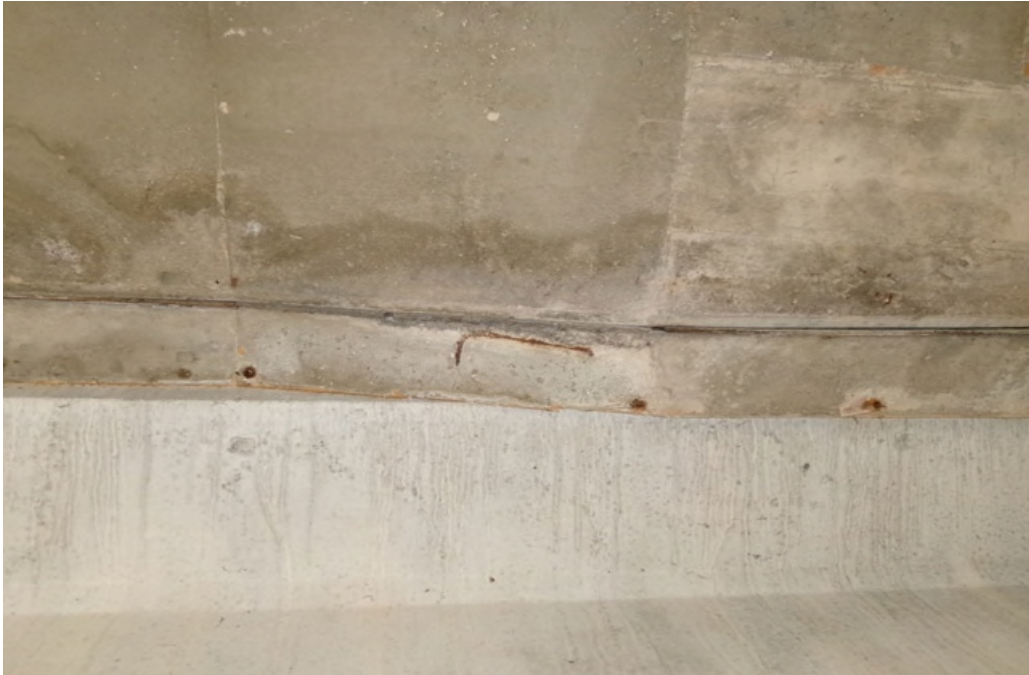
| 점검위치 | 상주 | 양지교(S1) | 사진번호 | #01 |

| 점검내용 | | 바닥판하면 철근노출 | | |
