## 도로교량 하자 목록(1공구)

## 사진대지

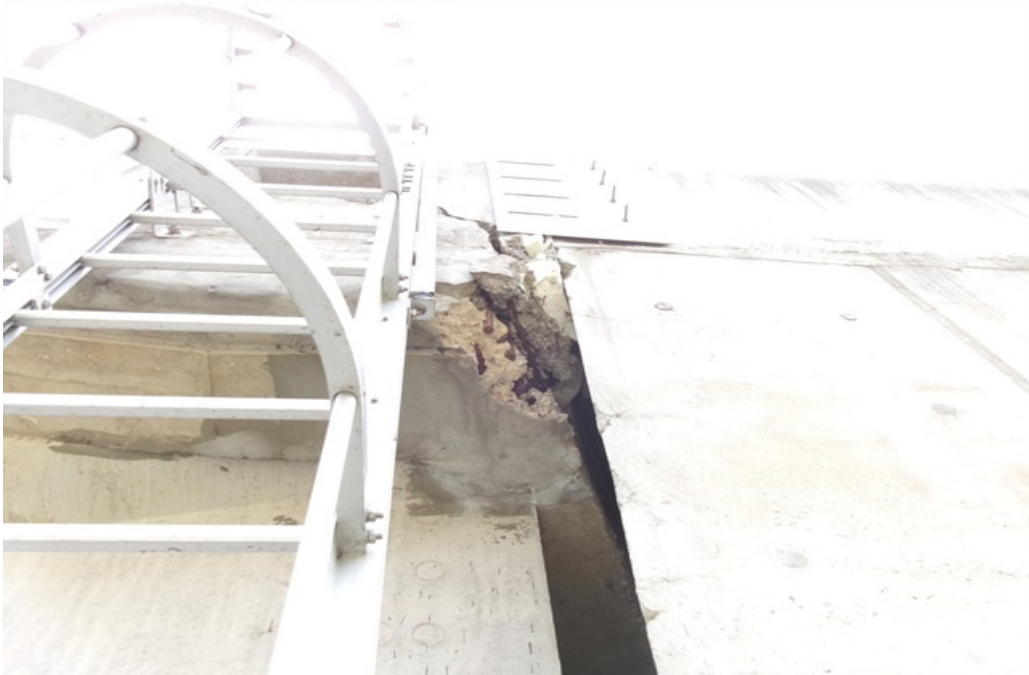
| 점검위치 | 상주 | 양지교(S1) | 사진번호 | #02 |

| 점검내용 | | 바닥판하면 파손, 재료분리 및 철근노출 | | |

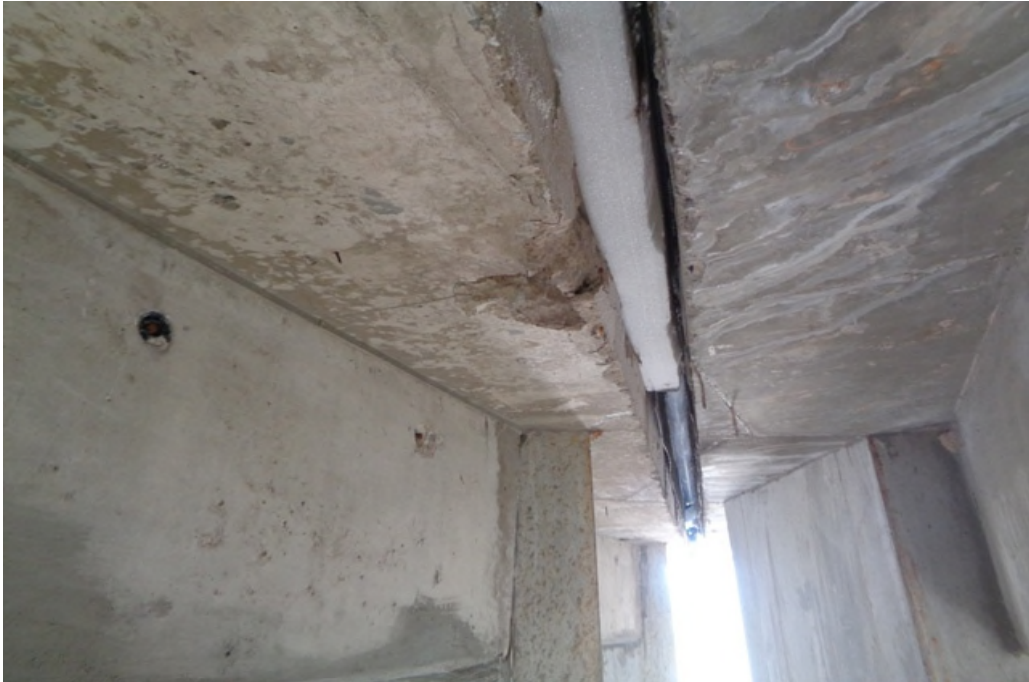
| 점검위치 | 상주 | 양지교(S3) | 사진번호 | #03 |

| 점검내용 | | 바닥판하면 박리, 박락 | | |

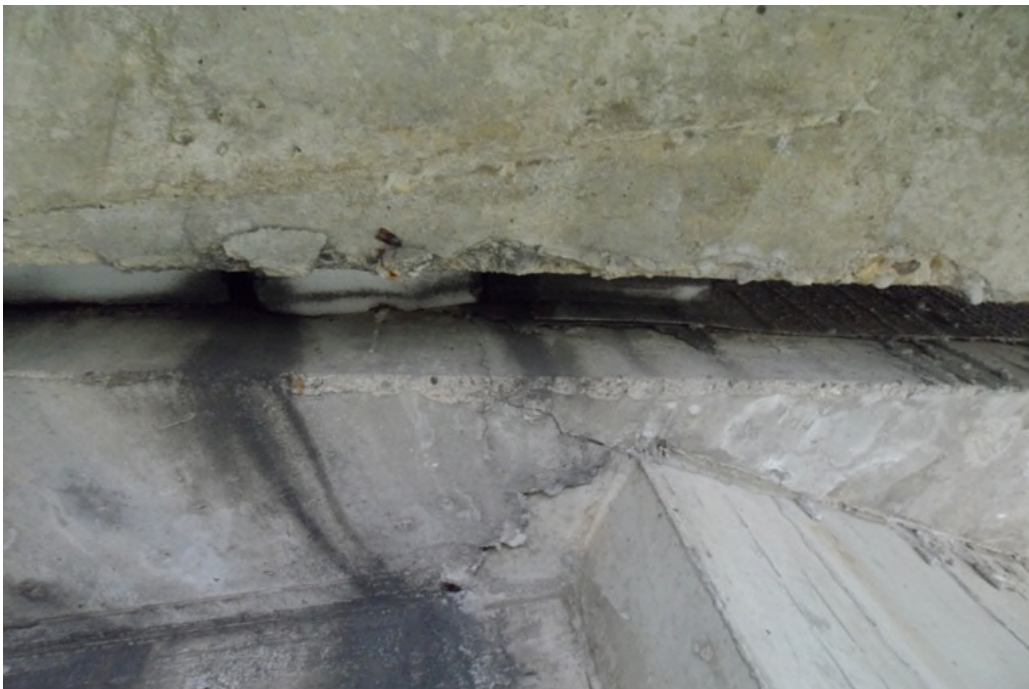
| 점검위치 | 상주 | 양지교(S4) | 사진번호 | #04 |

| 점검내용 | | 바닥판하면 균열(cw=0.3mm미만) | | |

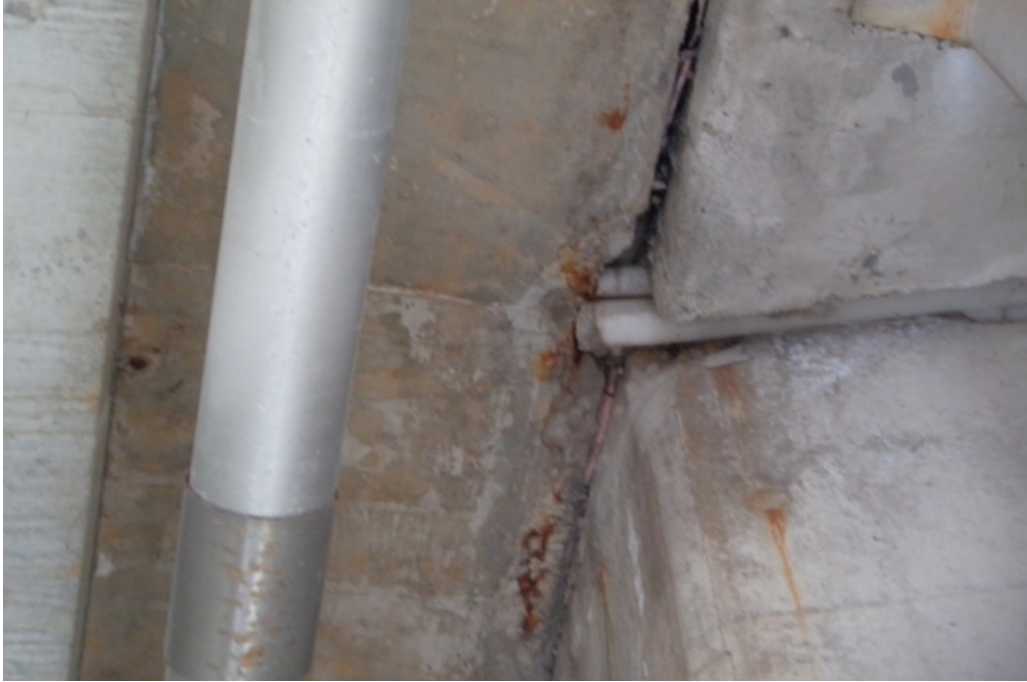
| 점검위치 | 상주 | 양지교(S5) | 사진번호 | #05 |

| 점검내용 | | 바닥판하면 박리, 박락 | | |

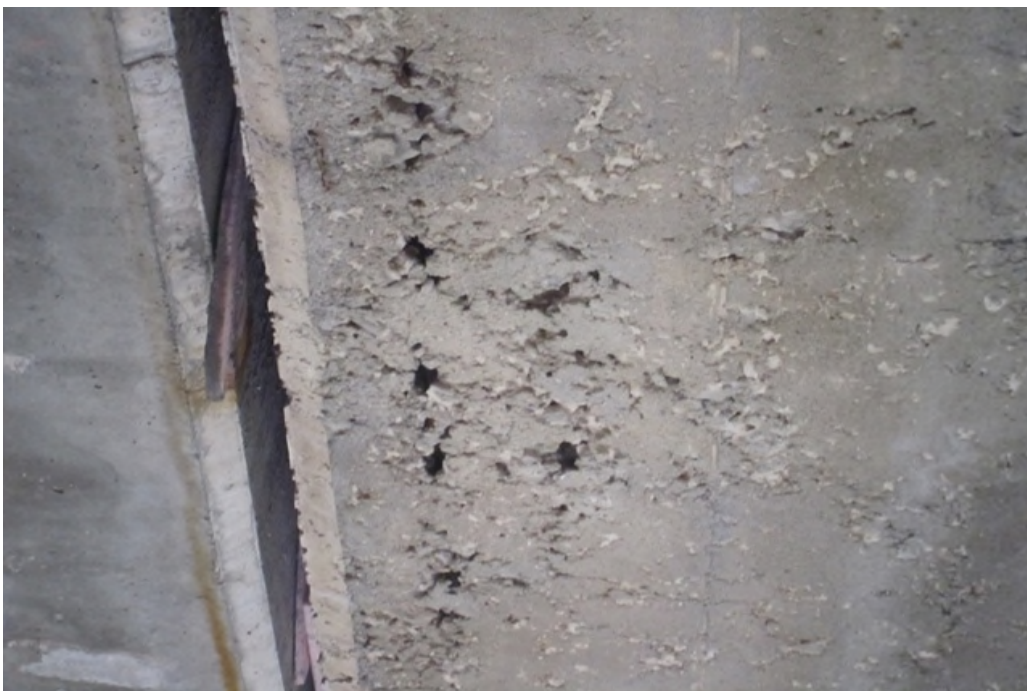
| 점검위치 | 상주 | 양지교(S5) | 사진번호 | #06 |

| 점검내용 | | 바닥판하면 파손, 재료분리 및 철근노출 | | |

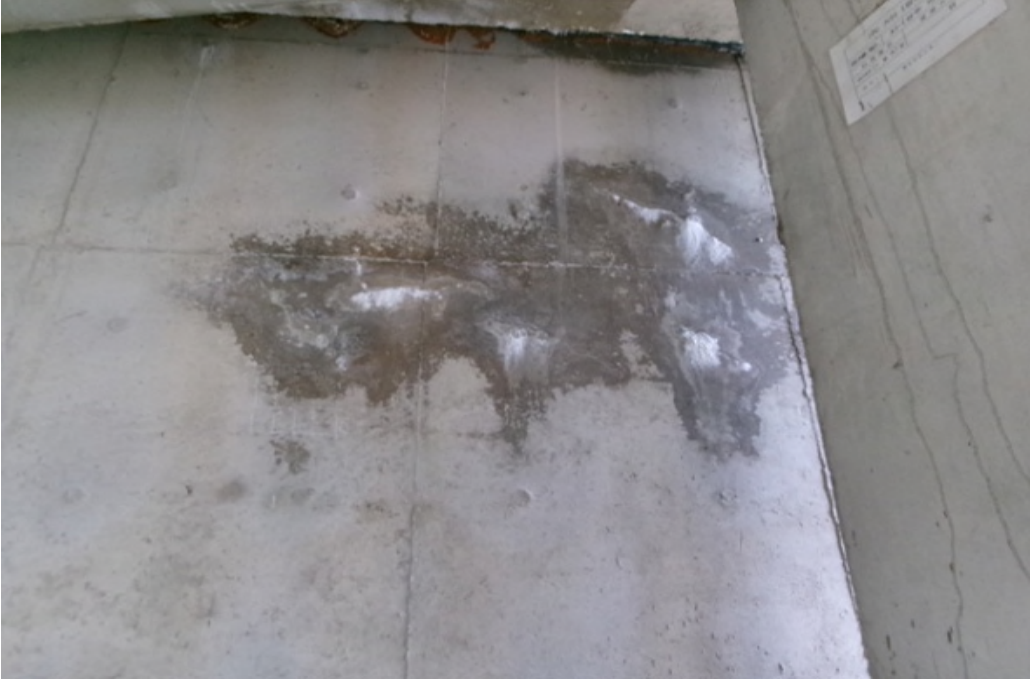
| 점검위치 | 상주 | 양지교(A2) | 사진번호 | #07 |

| 점검내용 | | 교대 백태 | | |

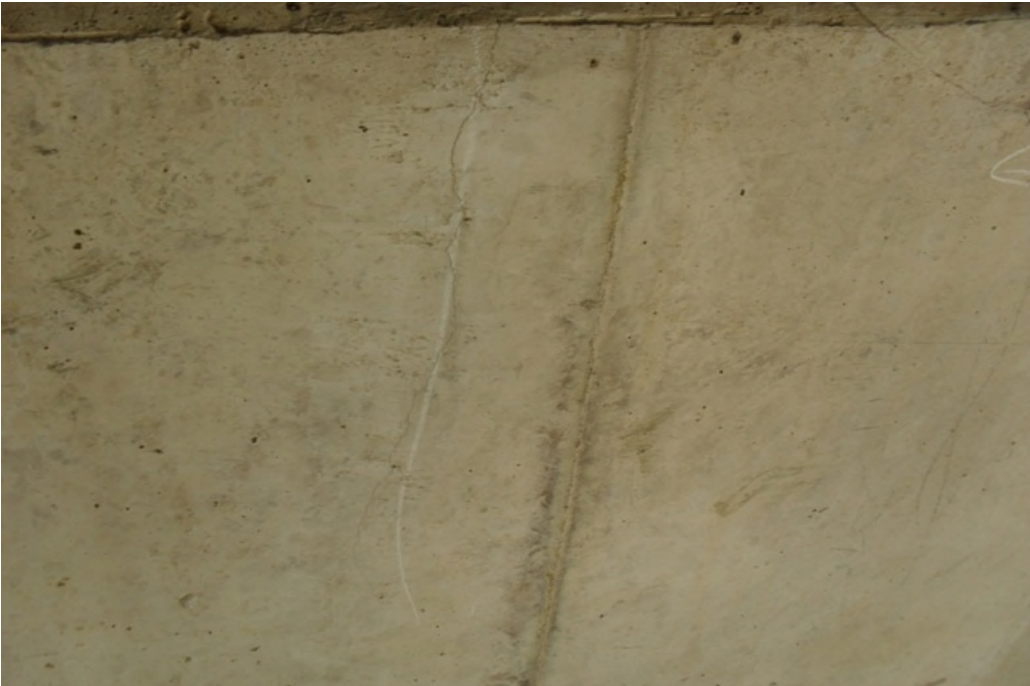
| 점검위치 | 상주 | 양지교(P1) | 사진번호 | #08 |

| 점검내용 | | 교각 균열(cw=0.3mm미만) | | |

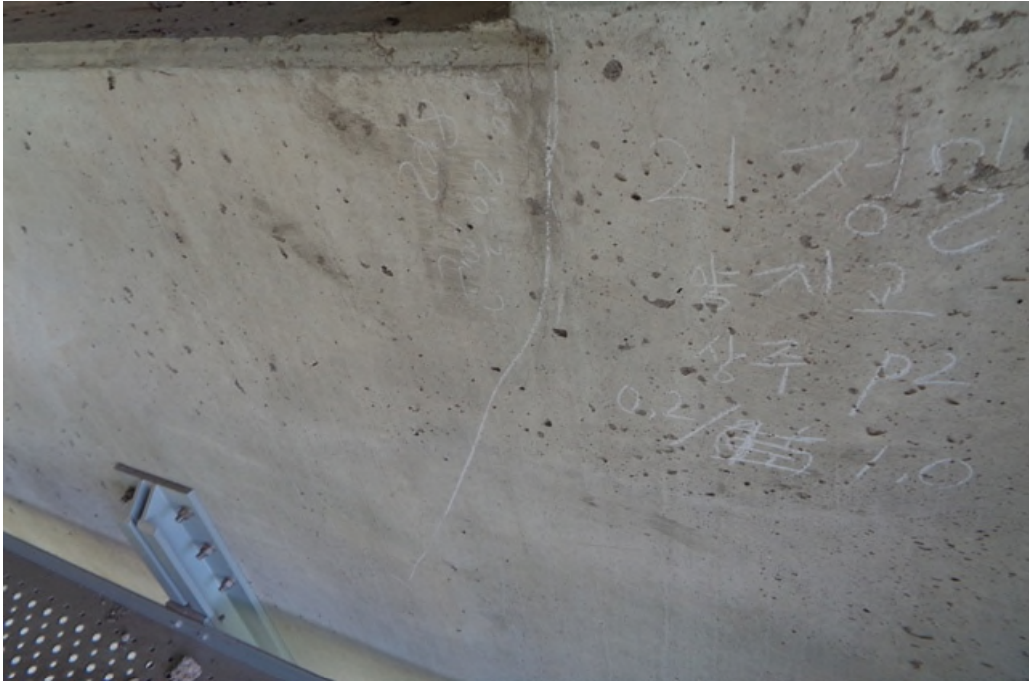
| 점검위치 | 상주 | 양지교(P2) | 사진번호 | #09 |

| 점검내용 | | 교각 균열(cw=0.3mm미만) | | |

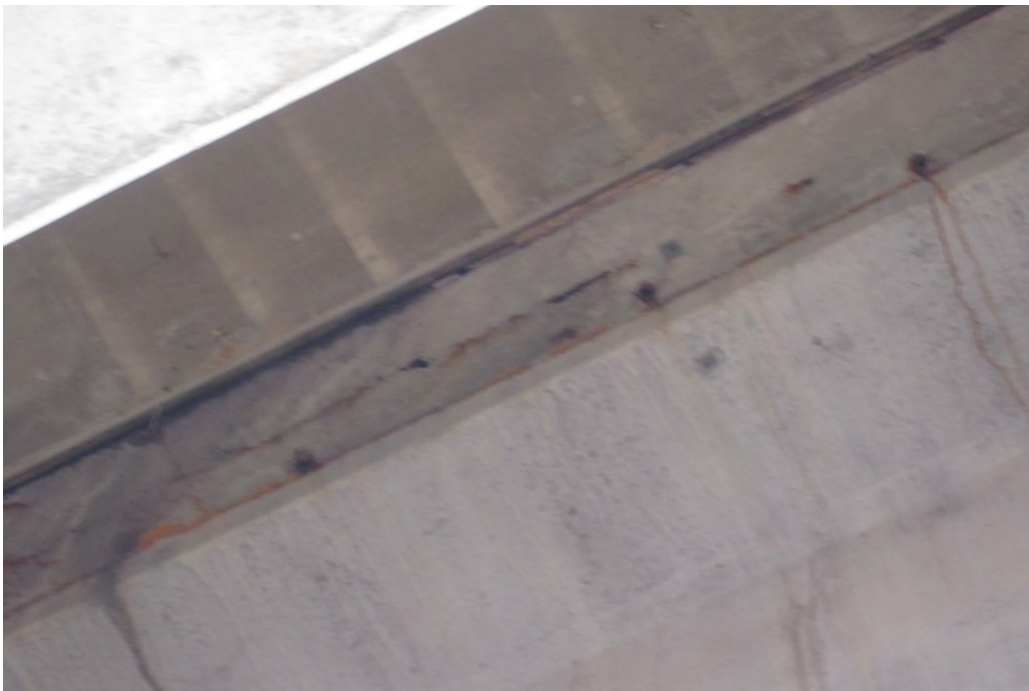
| 점검위치 | 영천 | 양지교(S2) | 사진번호 | #10 |

| 점검내용 | | 바닥판하면 철근노출 | | |

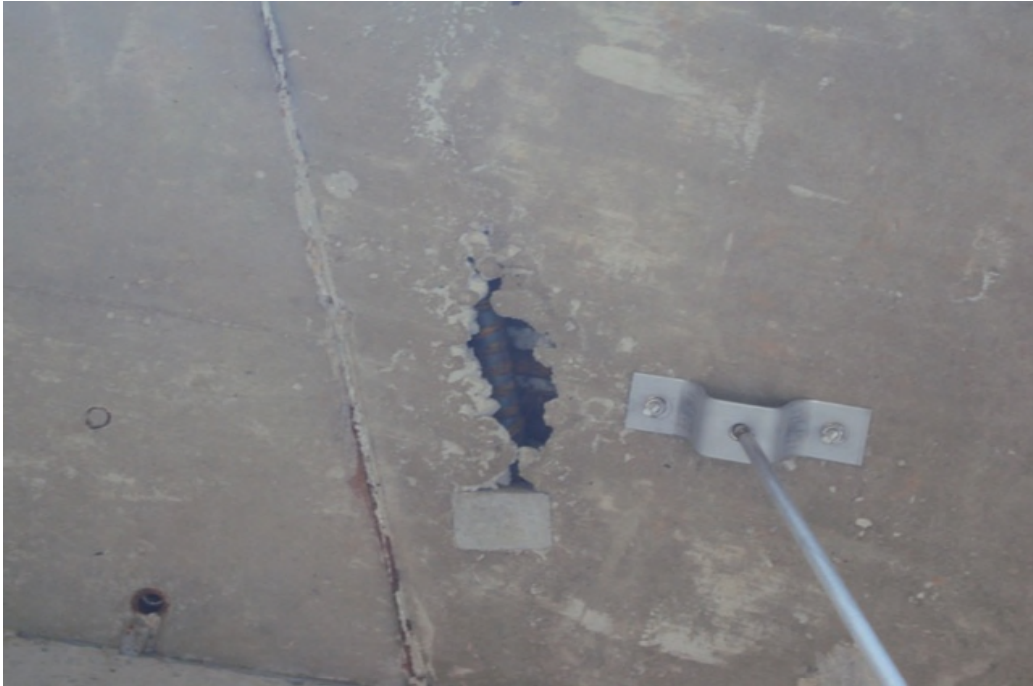
| 점검위치 | 영천 | 양지교(S3) | 사진번호 | #11 |

| 점검내용 | | 바닥판하면 철근노출 | | |

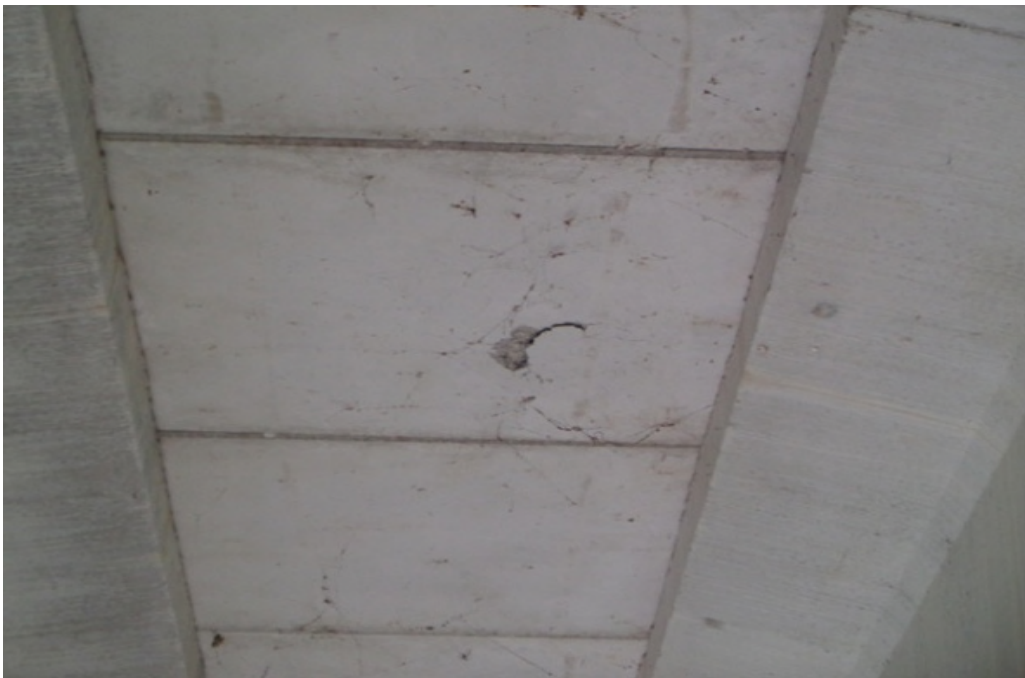
| 점검위치 | 영천 | 양지교(S2) | 사진번호 | #12 |

| 점검내용 | | 바닥판하면 들뜸 | | |

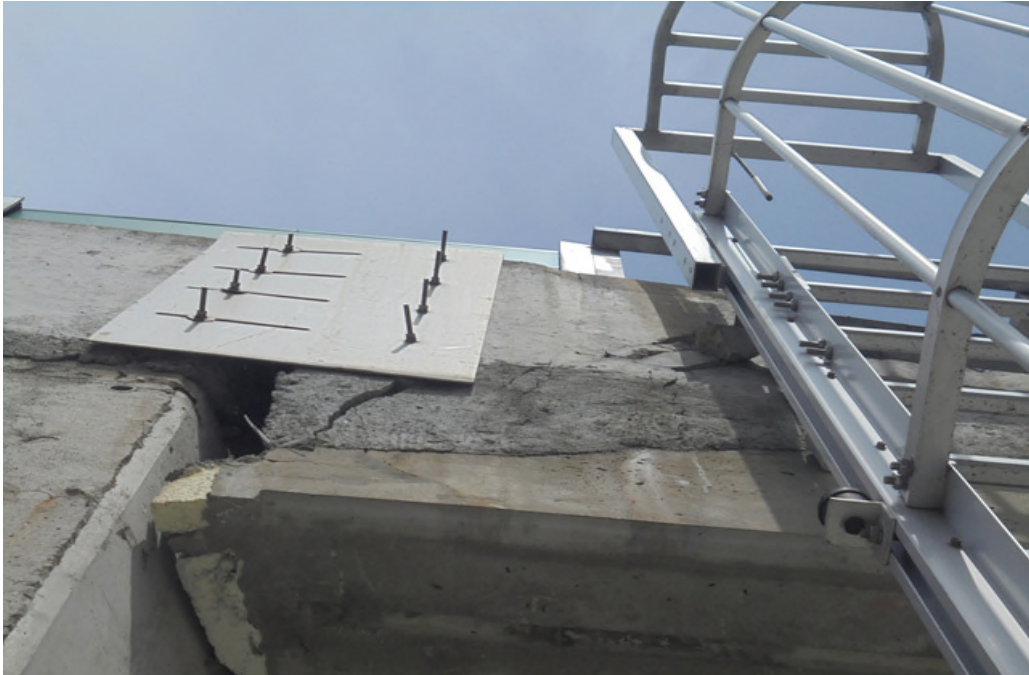
| 점검위치 | 영천 | 양지교(A1) | 사진번호 | #13 |

| 점검내용 | | 교대 파손 | | |

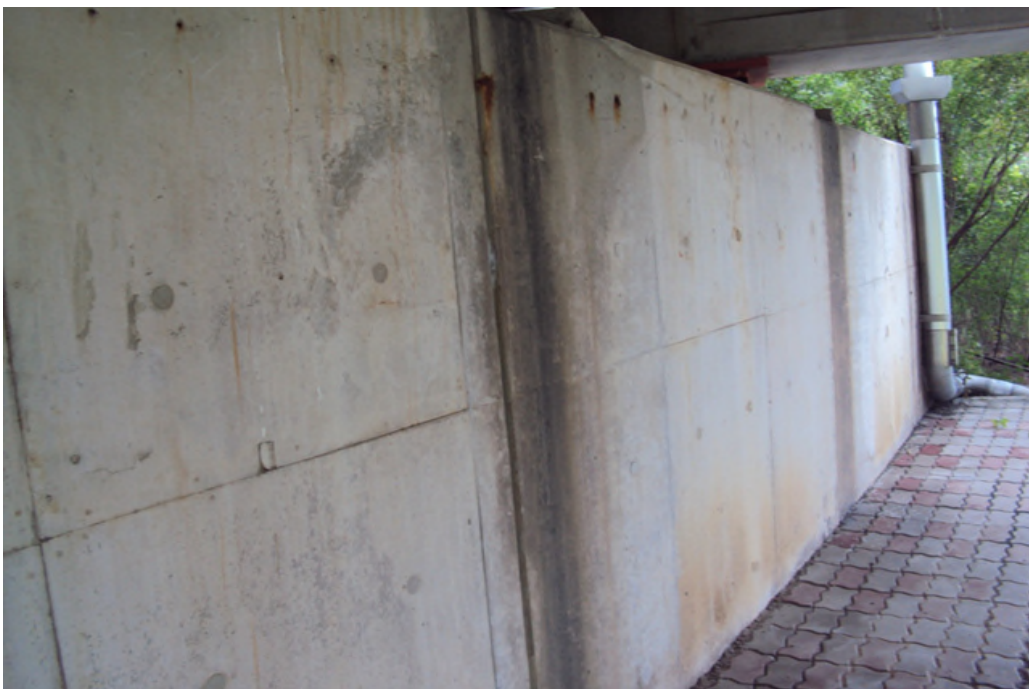
| 점검위치 | 영천 | 양지교(A2) | 사진번호 | #14 |

| 점검내용 | | 교대 균열(cw=0.3mm미만) | | |

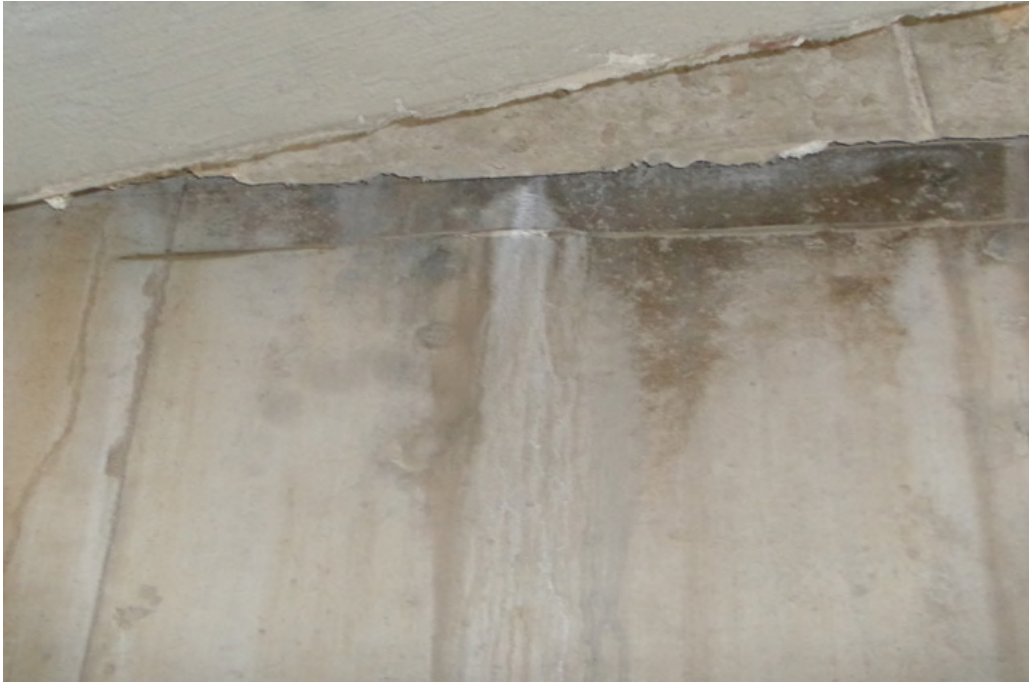
| 점검위치 | 영천 | 양지교(A1) | 사진번호 | #15 |

| 점검내용 | | 교대 백태 | | |

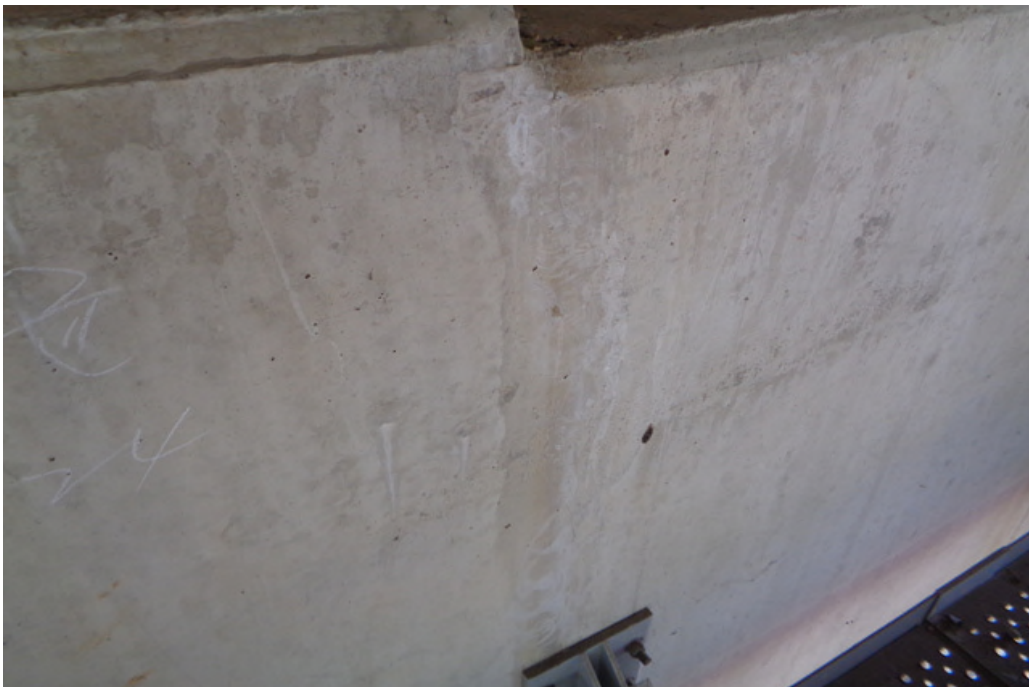
| 점검위치 | 영천 | 양지교(P2) | 사진번호 | #16 |

| 점검내용 | | 교각 균열(cw=0.3mm미만) | | |

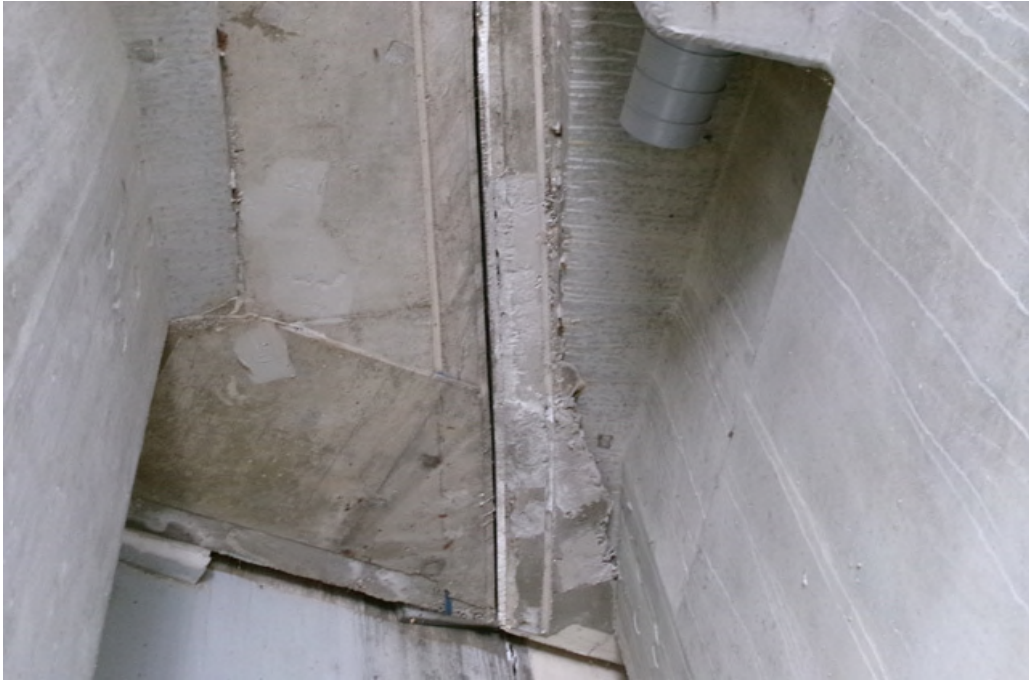
| 점검위치 | 상주 | 장곡교(S1) | 사진번호 | #01 |

| 점검내용 | | 바닥판하면 재료분리 및 들뜸 보수됨 | | |

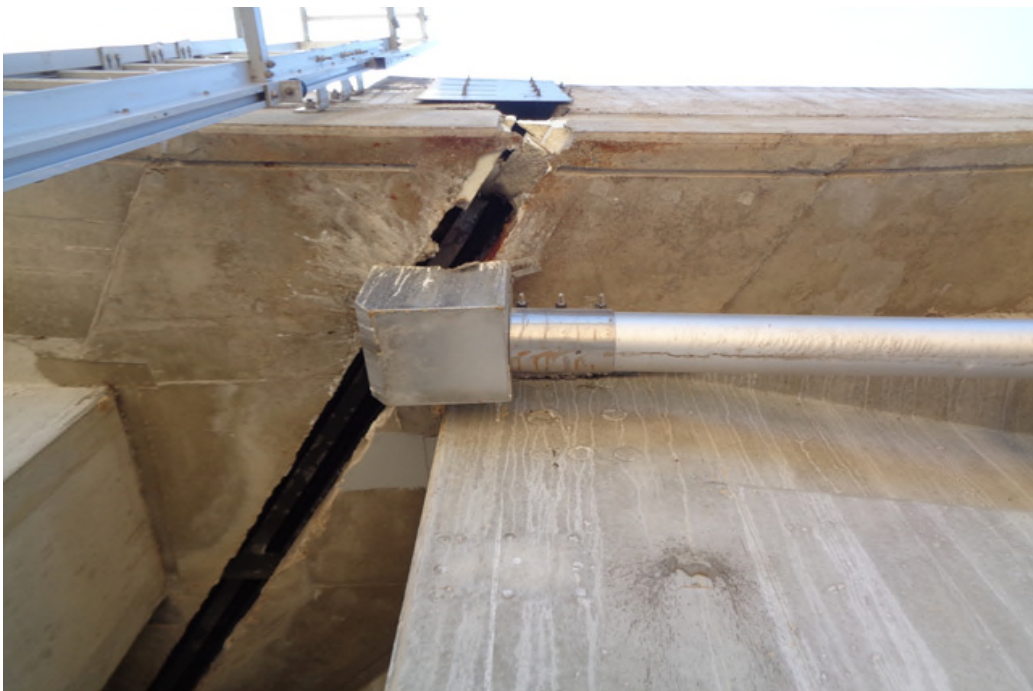
| 점검위치 | 상주 | 장곡교(S3) | 사진번호 | #02 |

| 점검내용 | | 바닥판하면 재료분리 및 들뜸 | | |

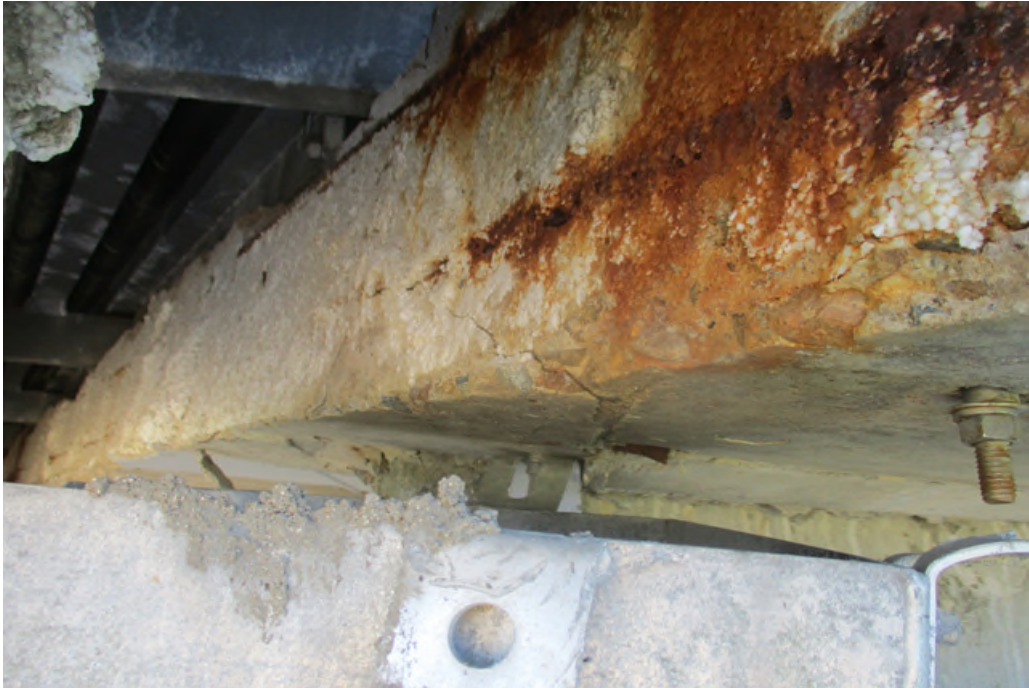
| 점검위치 | 상주 | 장곡교(S5) | 사진번호 | #03 |

| 점검내용 | | 바닥판하면 재료분리 및 들뜸 | | |

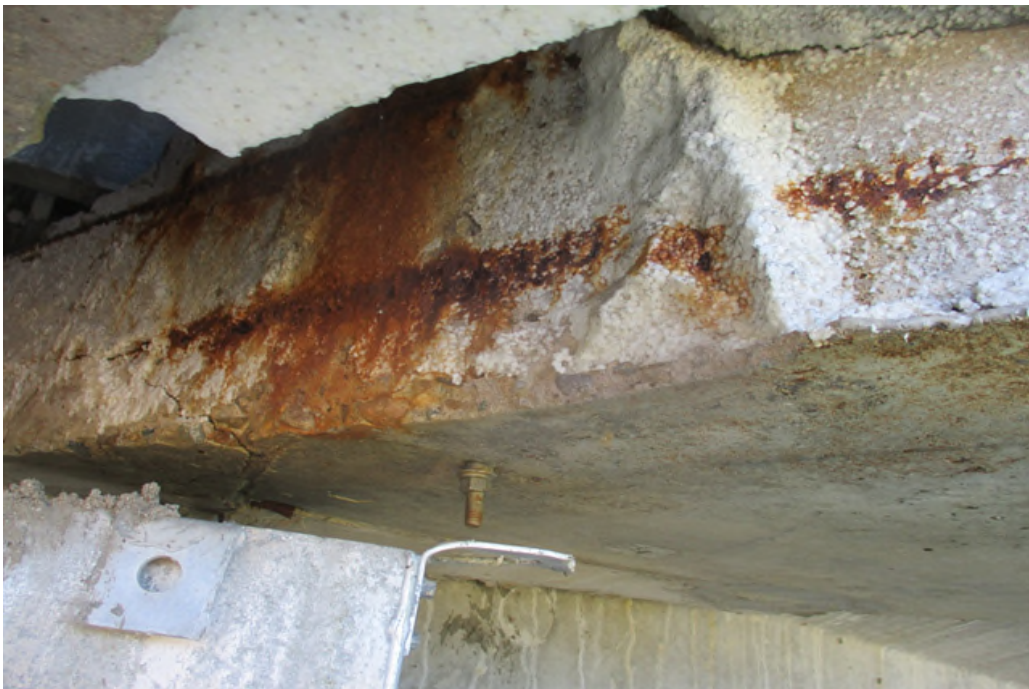
| 점검위치 | 상주 | 장곡교(S3) | 사진번호 | #04 |

| 점검내용 | | 바닥판하면 철근노출 | | |

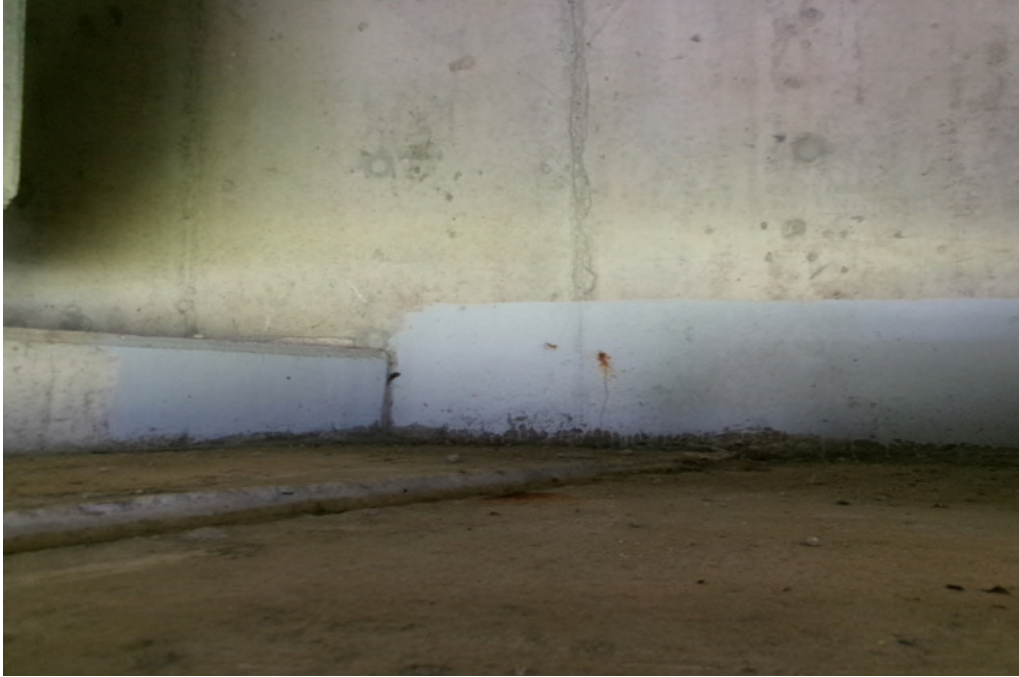
| 점검위치 | 상주 | 장곡교(A1) | 사진번호 | #05 |

| 점검내용 | 교대 백태 보수됨 | | | |

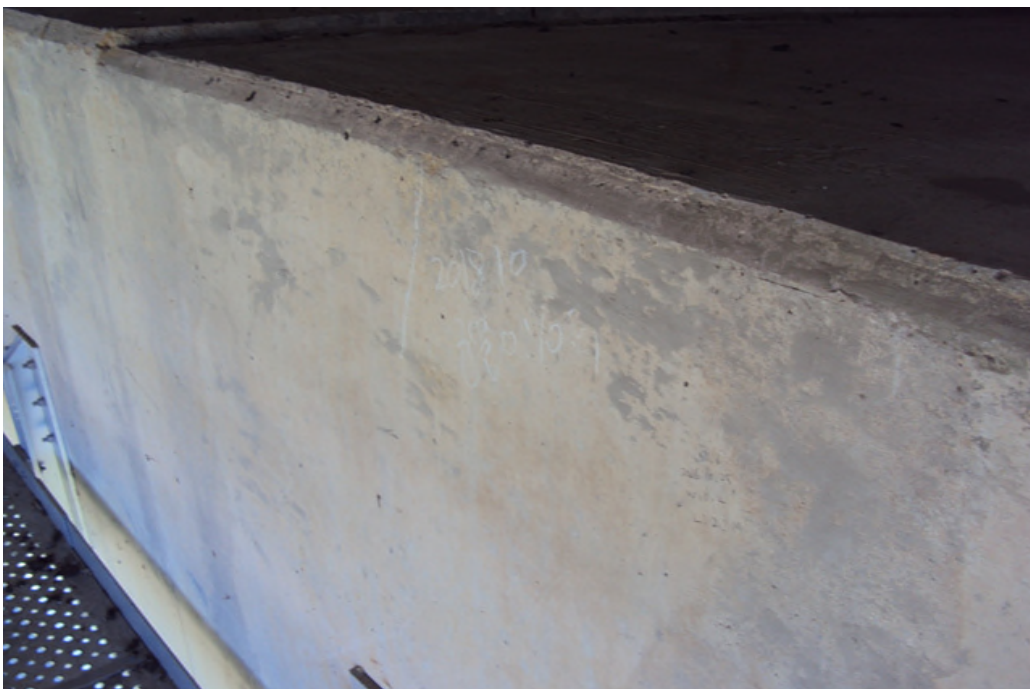
| 점검위치 | 상주 | 장곡교(P1) | 사진번호 | #06 |

| 점검내용 | 교각 균열(cw=0.3mm미만) | | | |

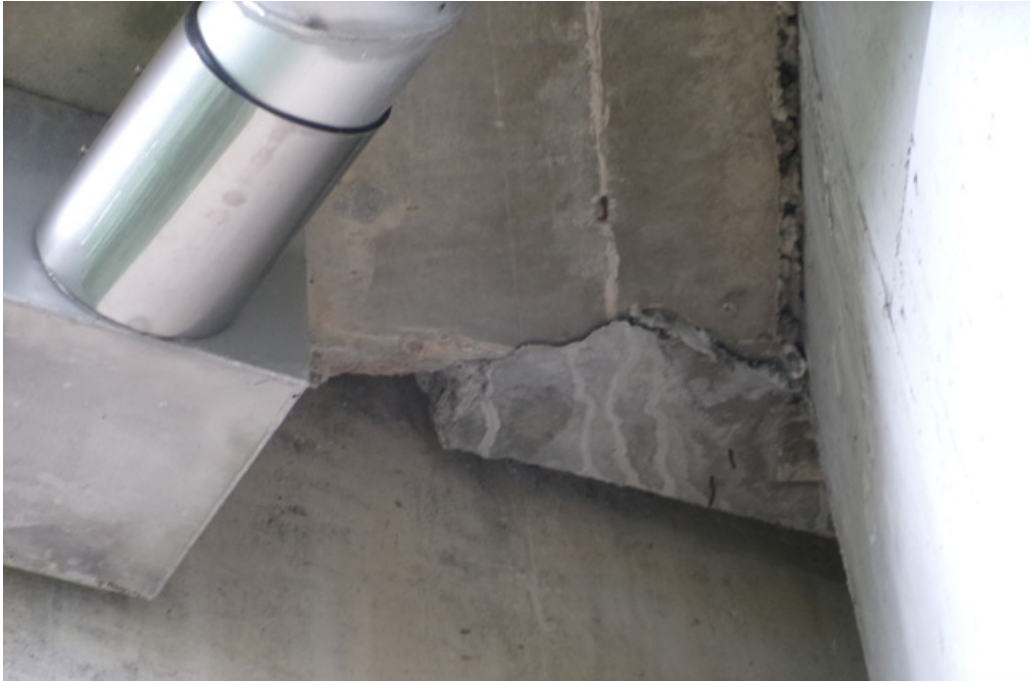
| 점검위치 | 영천 | 장곡교(S1) | 사진번호 | #07 |

| 점검내용 | | 바닥판하면 파손 | | |

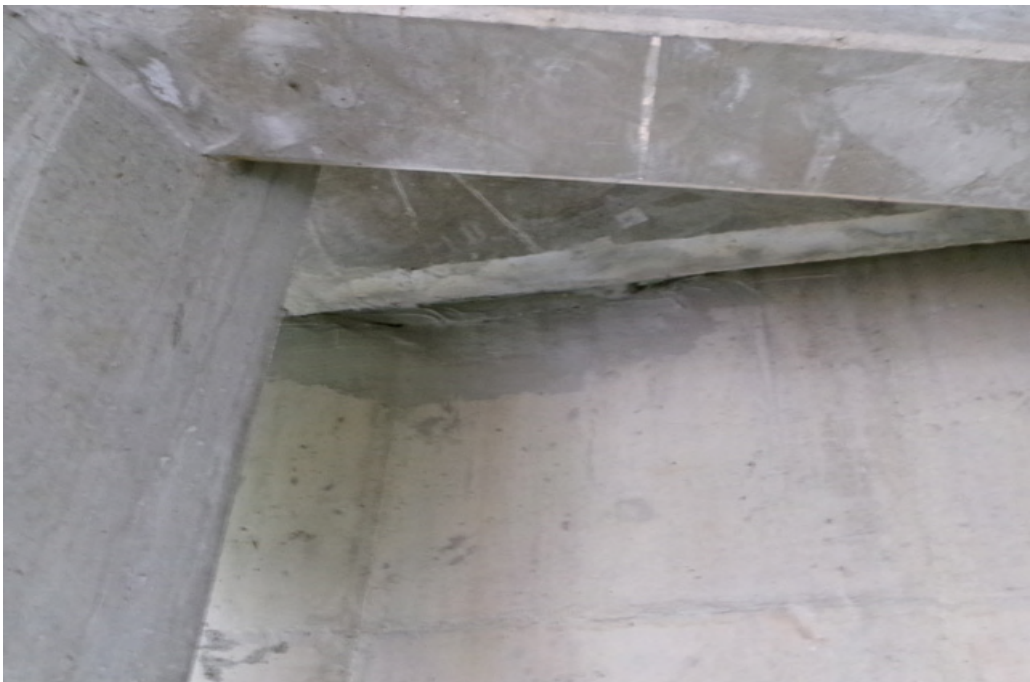
| 점검위치 | 영천 | 장곡교(A1) | 사진번호 | #08 |

| 점검내용 | | 교대 파손 보수됨 | | |

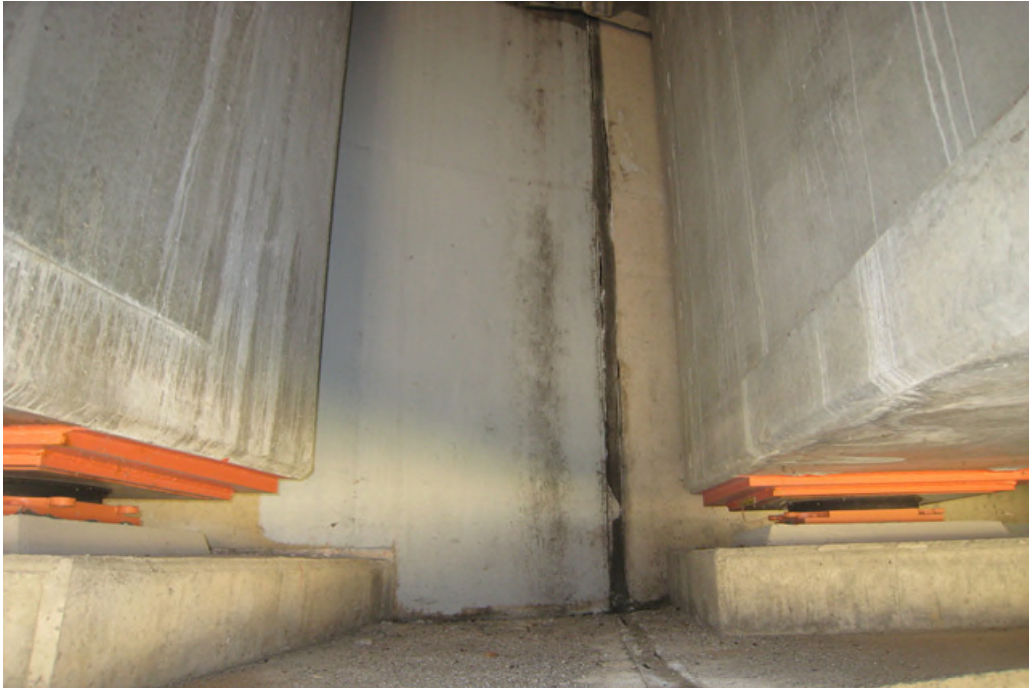
| 점검위치 | 영천 | 장곡교(A1) | 사진번호 | #09 |

| 점검내용 | | 교대 백태 보수됨 | | |

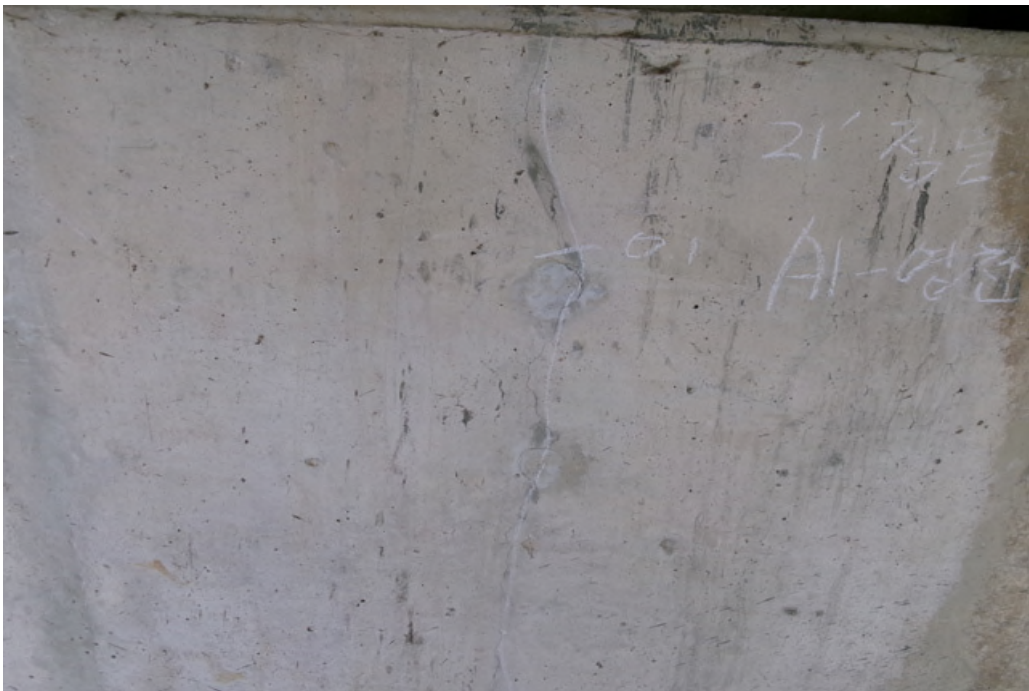
| 점검위치 | 영천 | 장곡교(A1) | 사진번호 | #10 |

| 점검내용 | | 교대 균열(cw=0.3mm미만) | | |

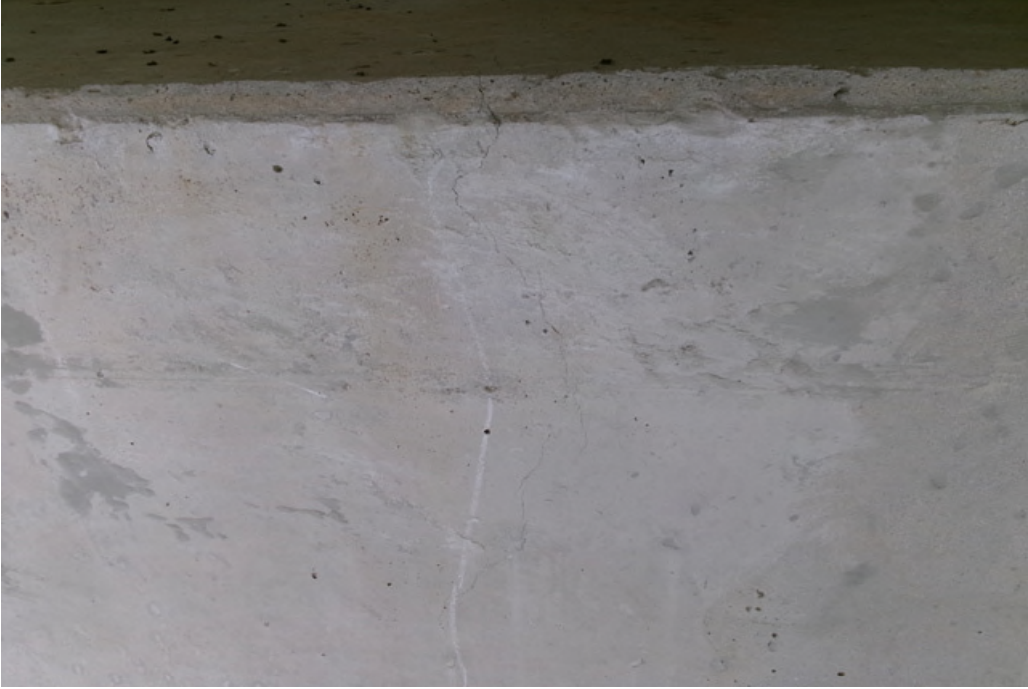
| 점검위치 | 영천 | 장곡교(P1) | 사진번호 | #11 |

| 점검내용 | 교각 균열(cw=0.3mm미만) | | | |

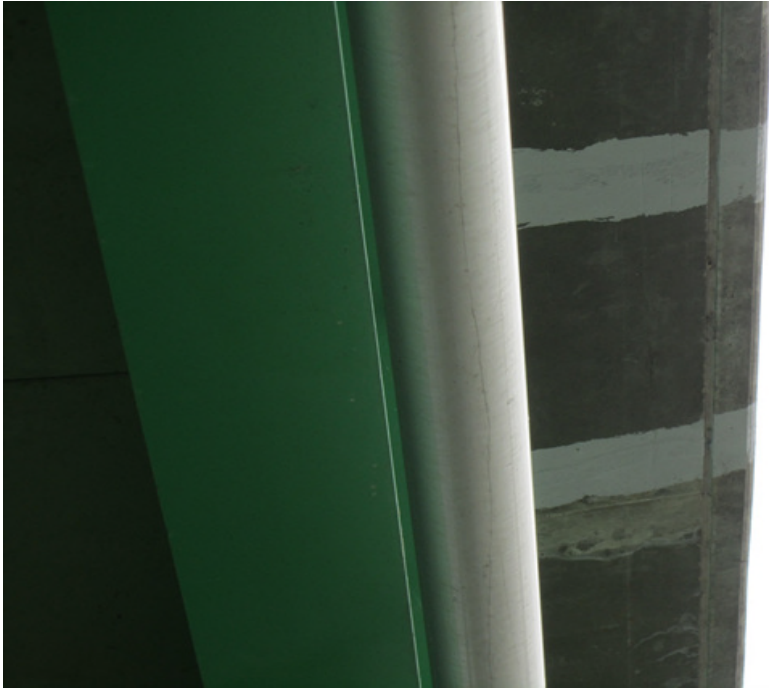
| 점검위치 | - | 낙동강대교(S5) | 사진번호 | #01 |

| 점검내용 | | 바닥판하면 균열(cw=0.3mm이상) 보수됨 | | |

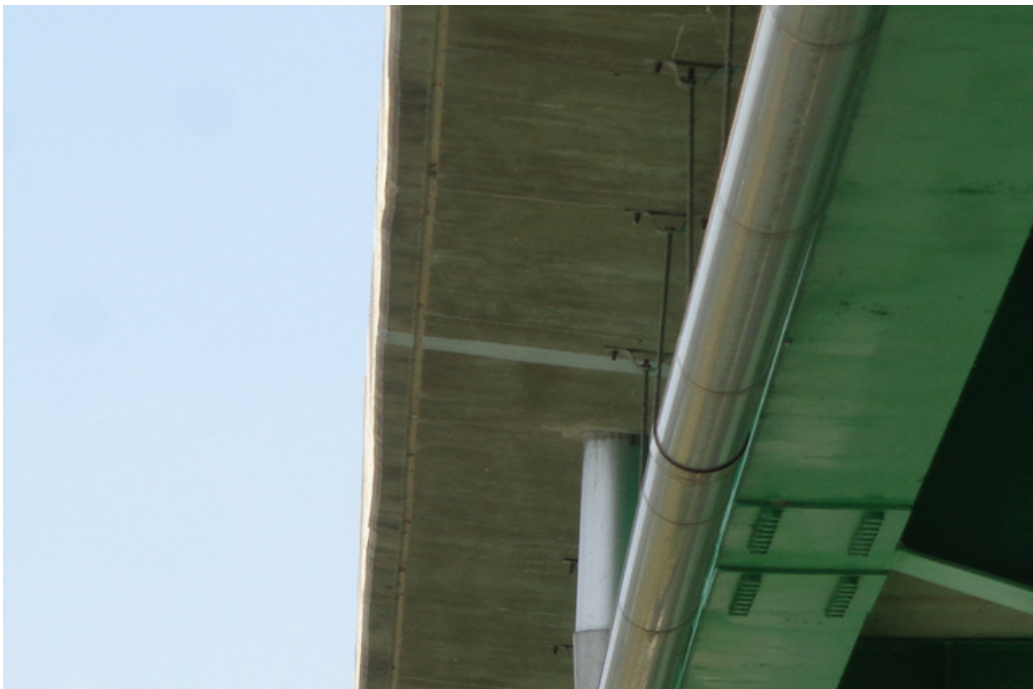
| 점검위치 | - | 낙동강대교(S7) | 사진번호 | #02 |

| 점검내용 | | 바닥판하면 백태 보수됨 | | |

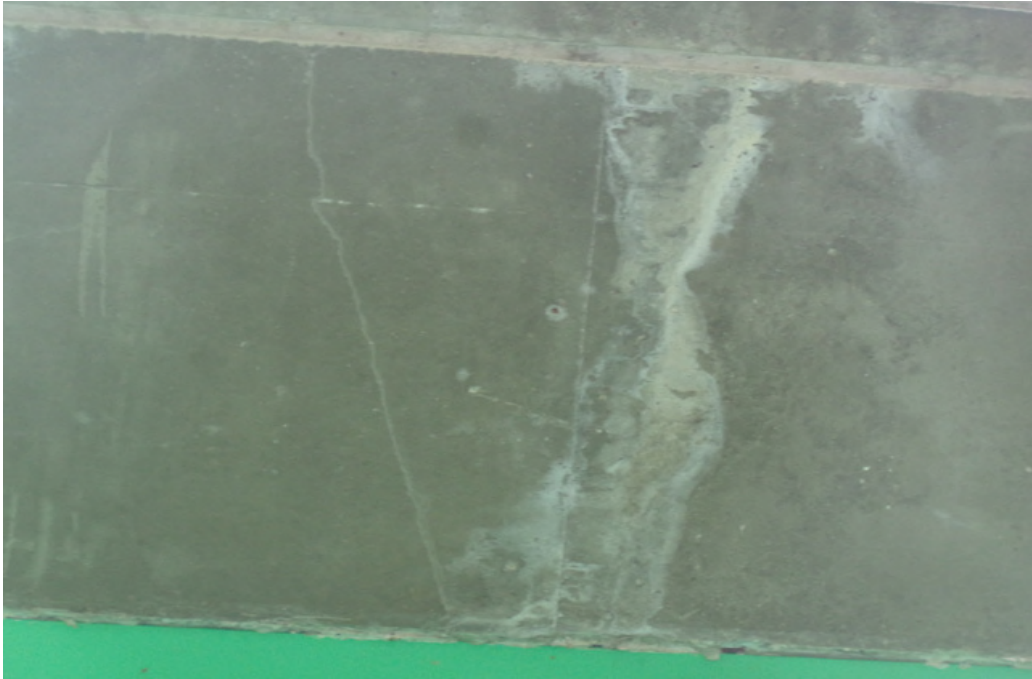
| 점검위치 | - | 낙동강대교(S5) | 사진번호 | #03 |

| 점검내용 | | 바닥판하면 균열부백태 | | |

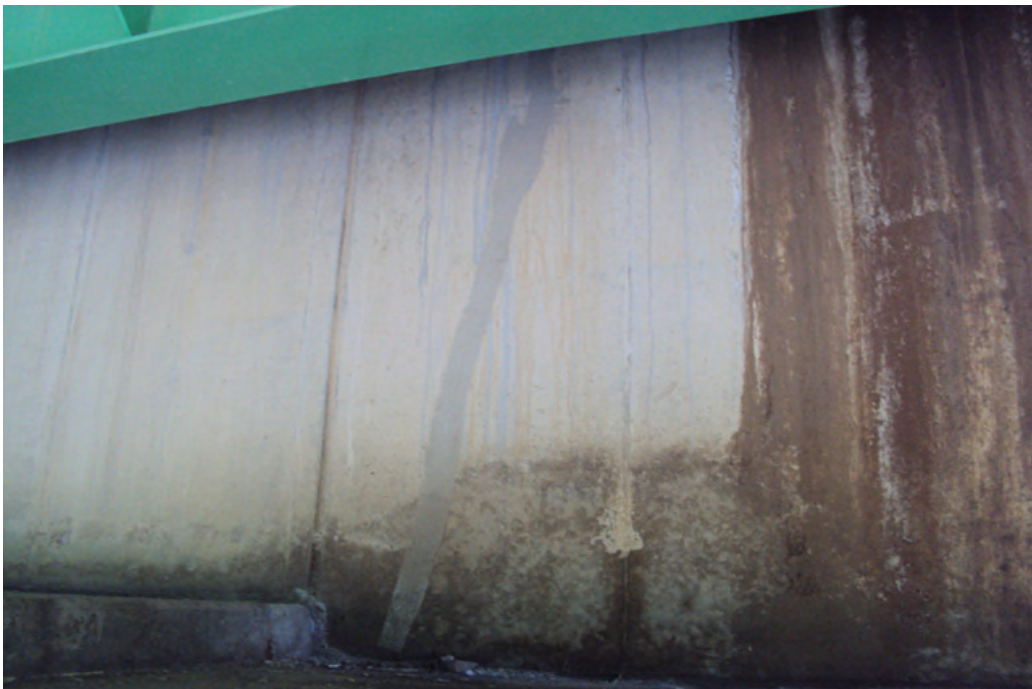
| 점검위치 | - | 낙동강대교(A2) | 사진번호 | #04 |

| 점검내용 | | 교대 균열(cw=0.3mm미만) 보수됨 | | |

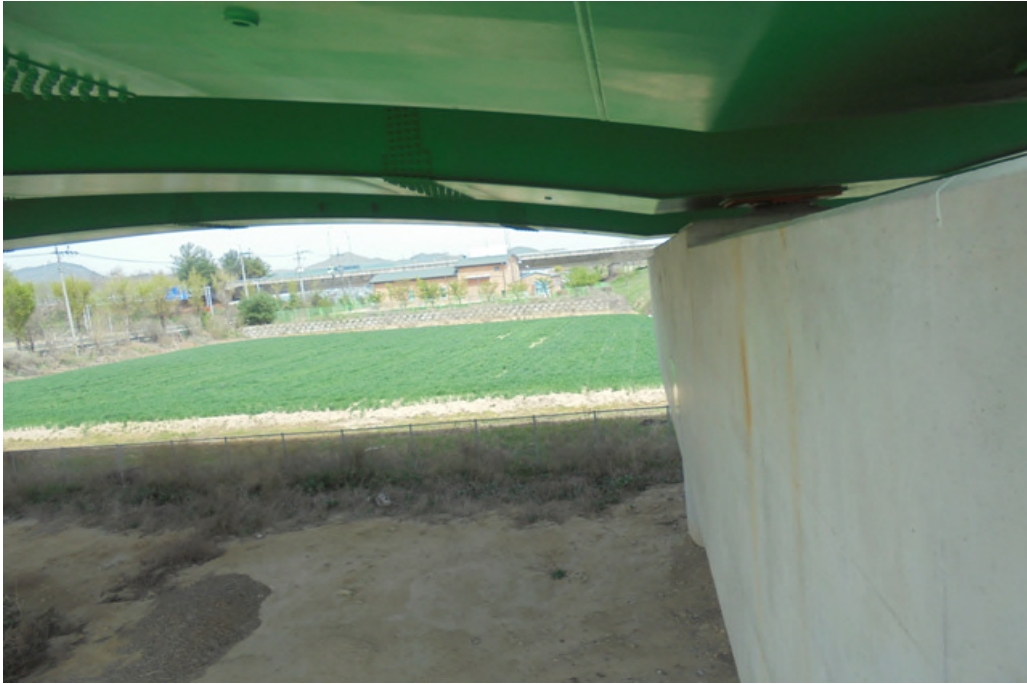
| 점검위치 | - 낙동강대교(P2) | 사진번호 | #05 |

| 점검내용 | 교각 망상균열 | | |

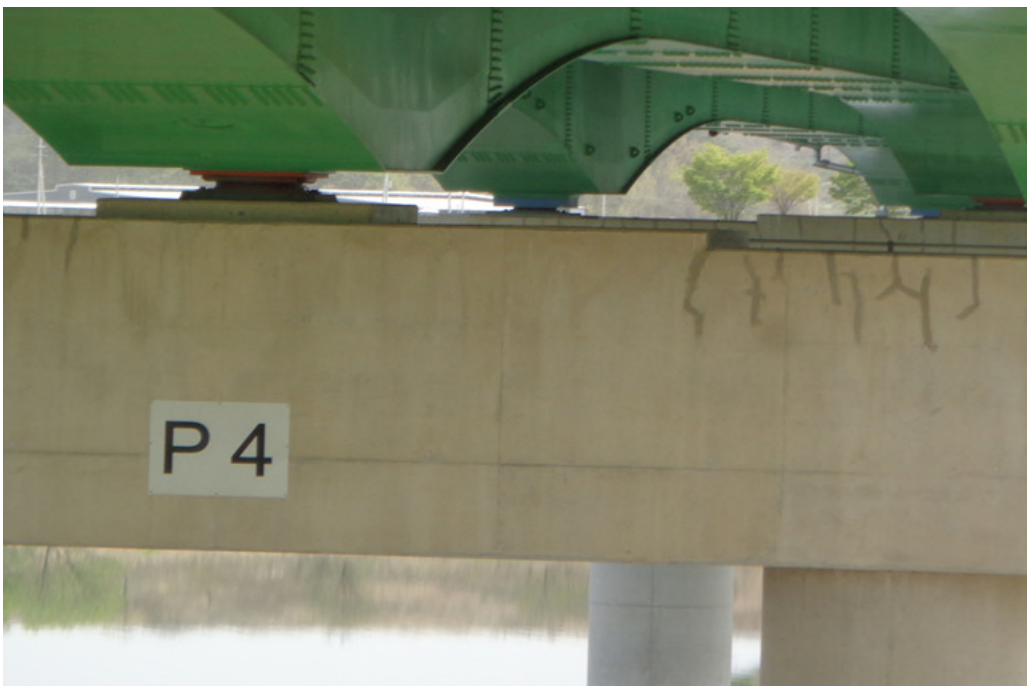
| 점검위치 | - 낙동강대교(P4) | 사진번호 | #06 |

| 점검내용 | 교각 균열(cw=0.3mm미만) | | |
