## 도로교량 하자 목록(1공구)

## 사진대지

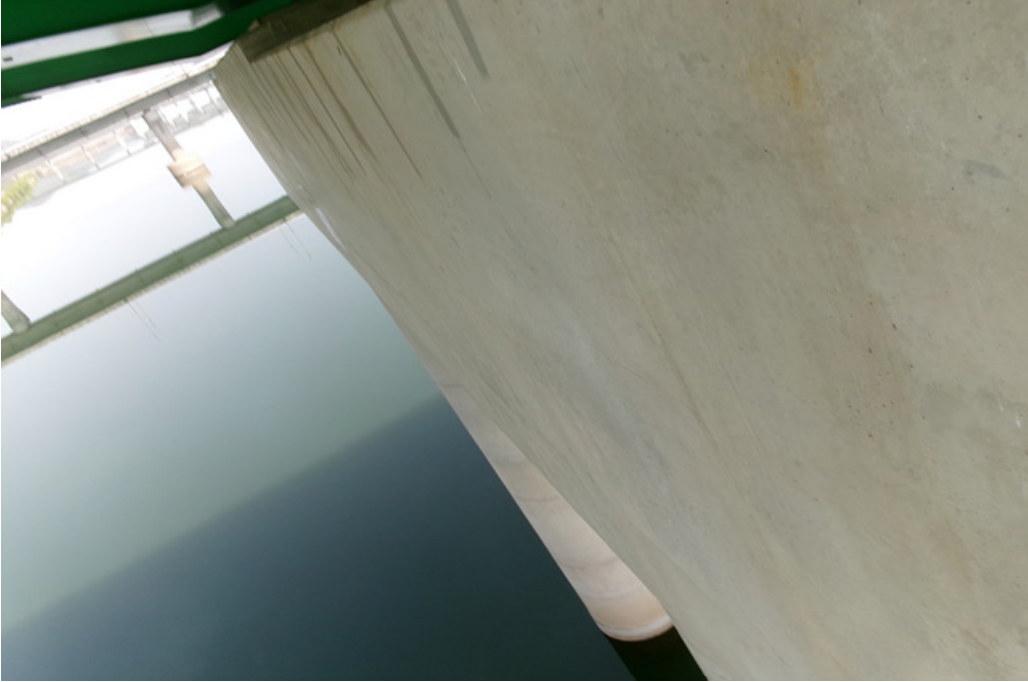
| 점검위치 | - 낙동강대교(P5) | 사진번호 | #07 |

| 점검내용 | 교각 균열(cw=0.3mm미만) | | |
