## 도로교량 하자 목록(2공구)

## 도로교량 하자 목록(2공구 - 신개교)

## 도로교량 하자 목록(2공구 - 월가교)

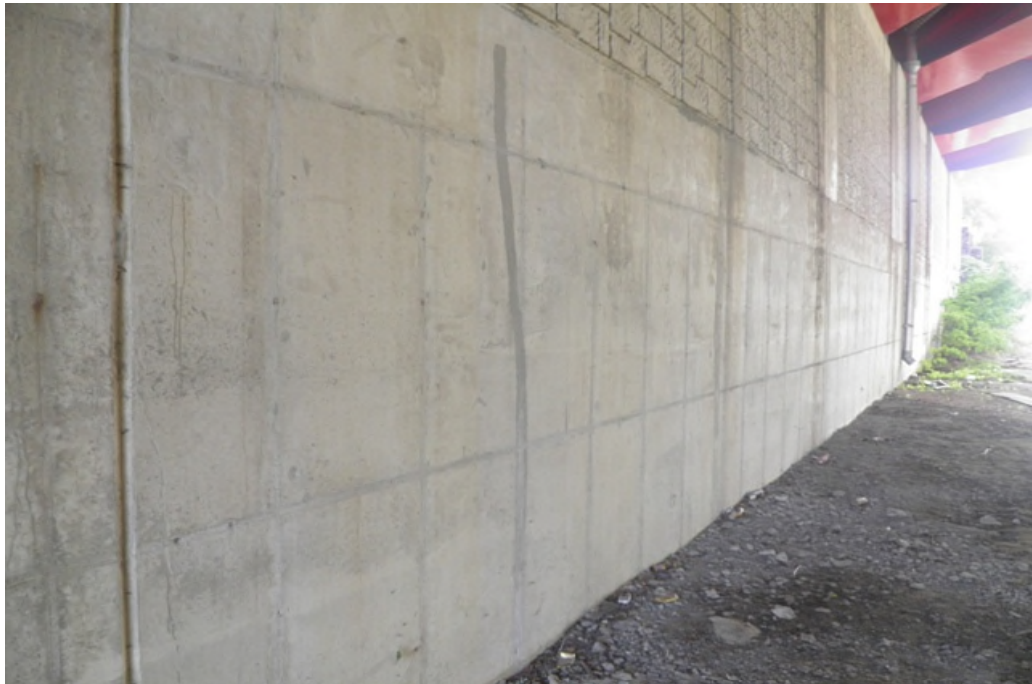
| 점검위치 | 상주 | 신개교(A2) | 사진번호 | #01 |

| 점검내용 | | 교대 균열(cw=0.3mm미만) | | |

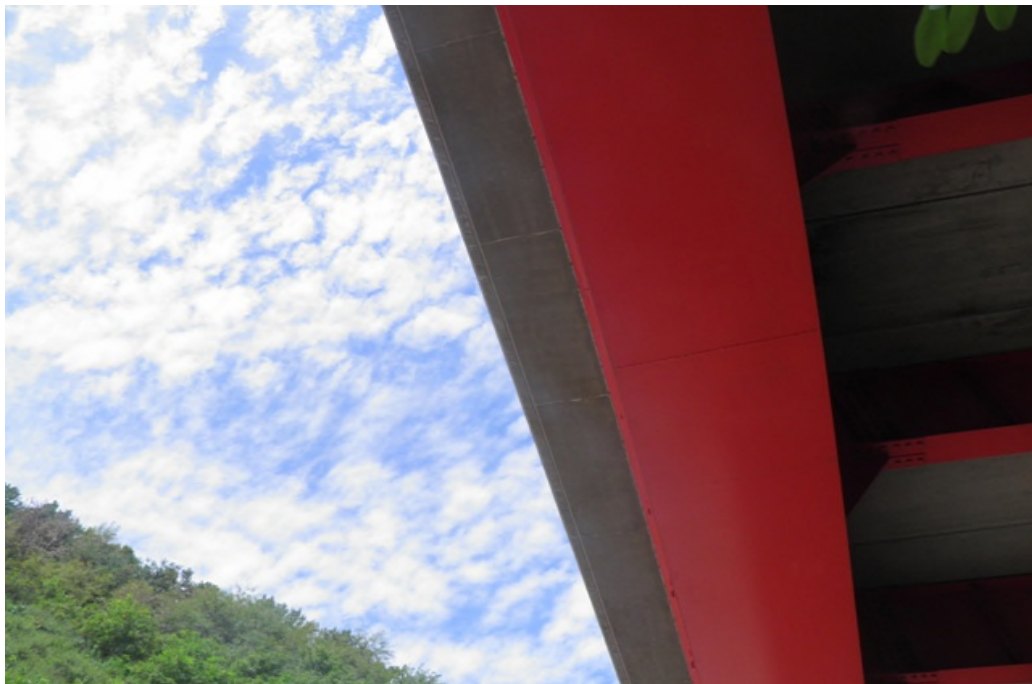
| 점검위치 | 영천 | 신개교(S1) | 사진번호 | #02 |

| 점검내용 | | 바닥판하면 재료분리 | | |

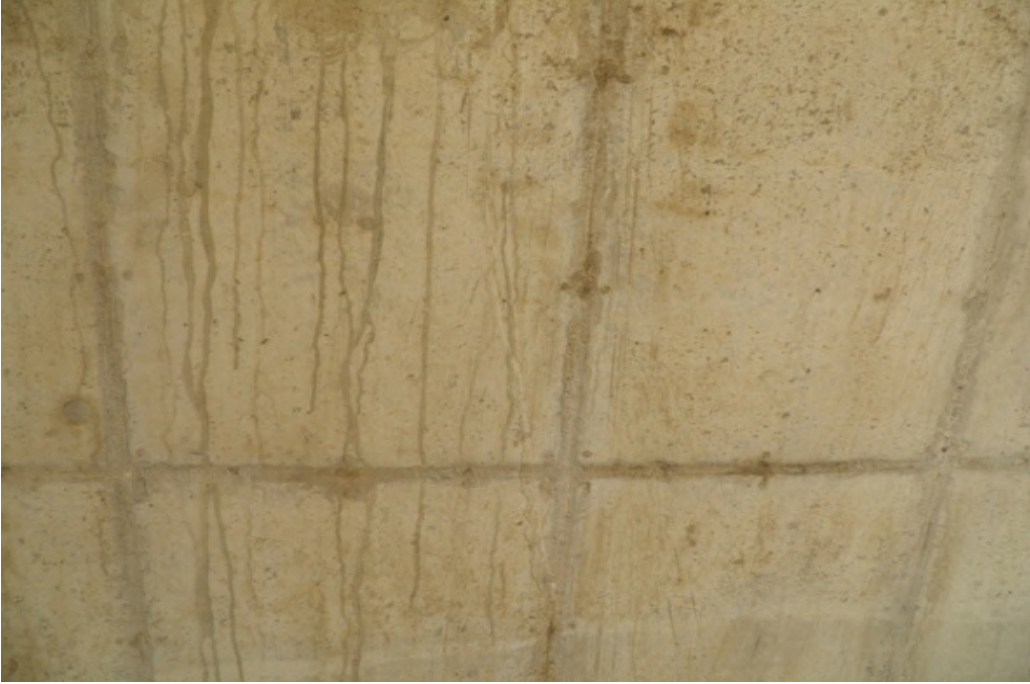
| 점검위치 | 영천 | 신개교(A2) | 사진번호 | #03 |

| 점검내용 | 교대 균열(cw=0.3mm미만) | | | |

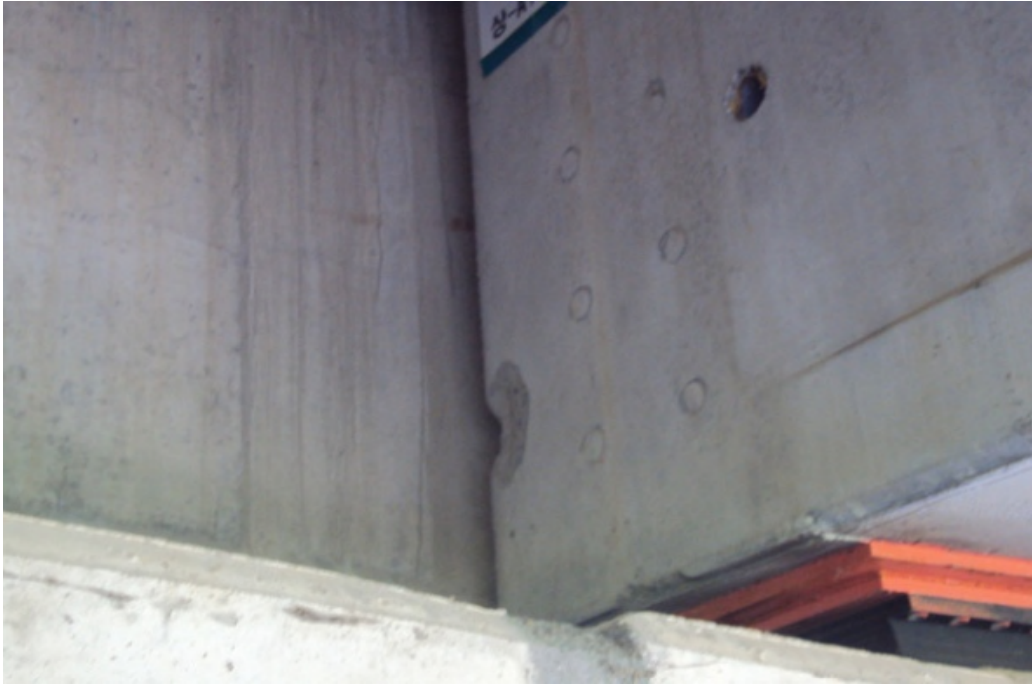
| 점검위치 | 상주 | 월가교(S1) | 사진번호 | #01 |

| 점검내용 | | 거더 파손 | | |

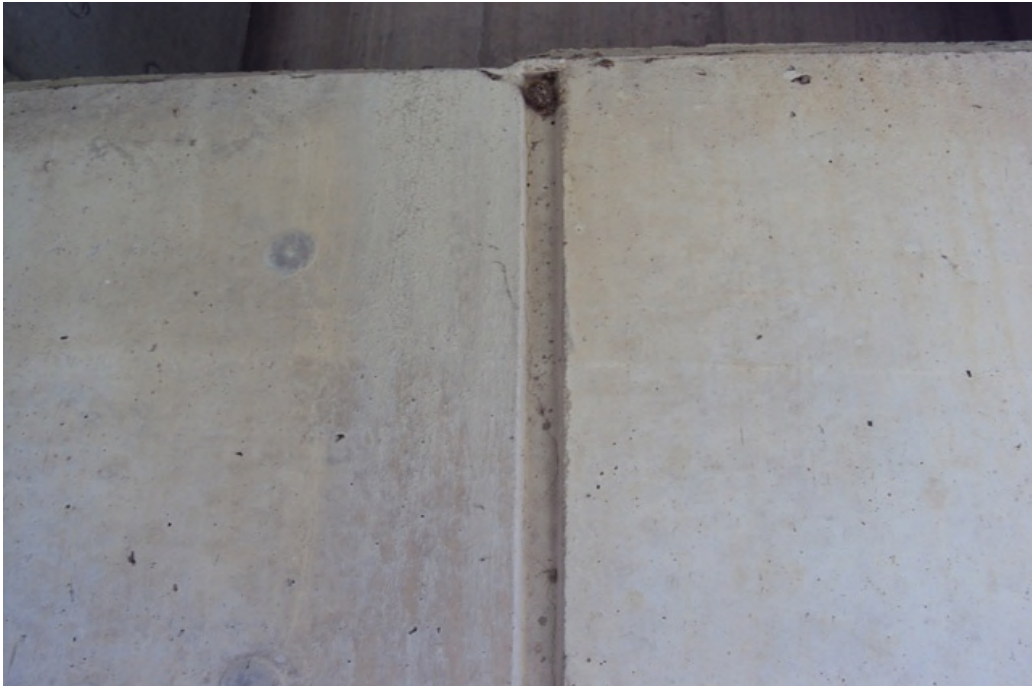
| 점검위치 | 상주 | 월가교(A1) | 사진번호 | #02 |

| 점검내용 | | 교대 균열(cw=0.3mm미만) | | |

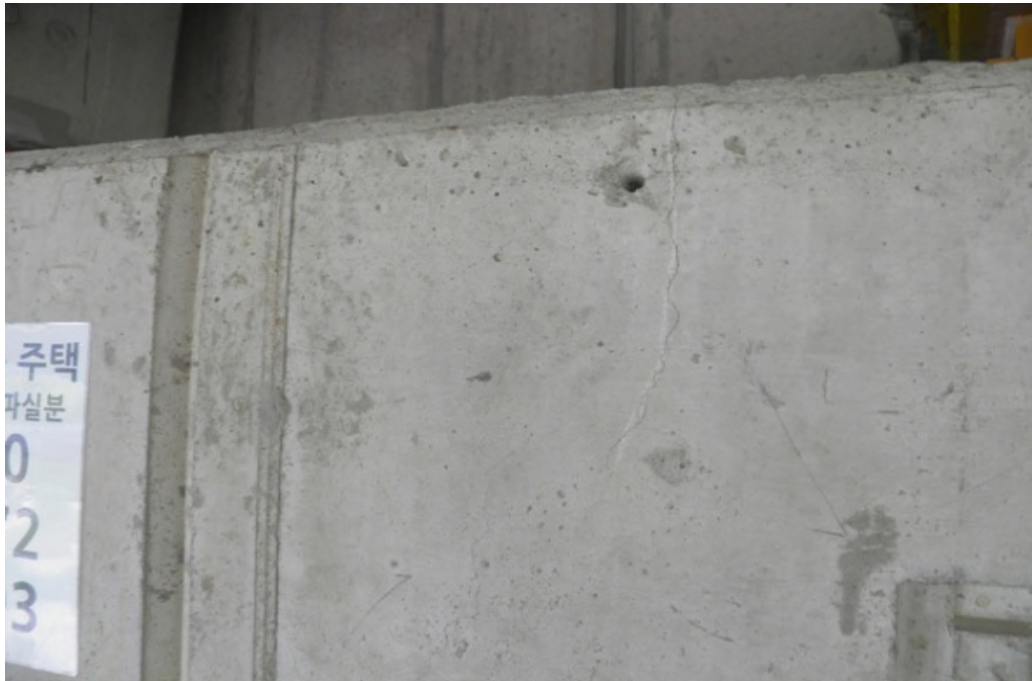
| 점검위치 | 상주 | 월가교(A2) | 사진번호 | #03 |

| 점검내용 | | 교대 균열(cw=0.3mm미만) | | |

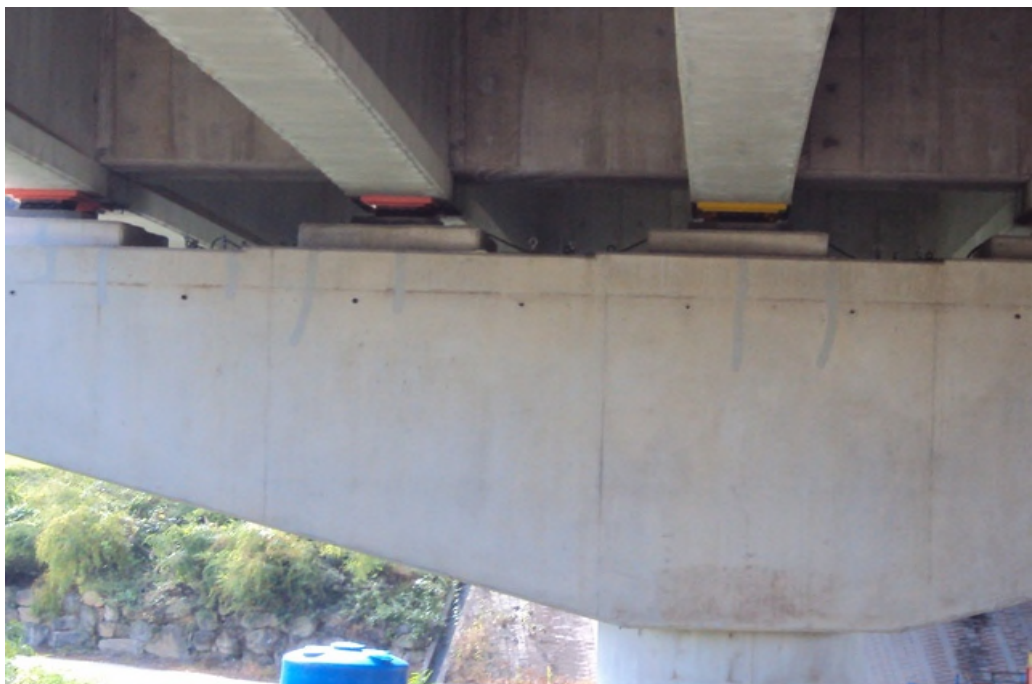
| 점검위치 | 상주 | 월가교(P1) | 사진번호 | #04 |

| 점검내용 | | 교각 균열(cw=0.3mm미만) | | |

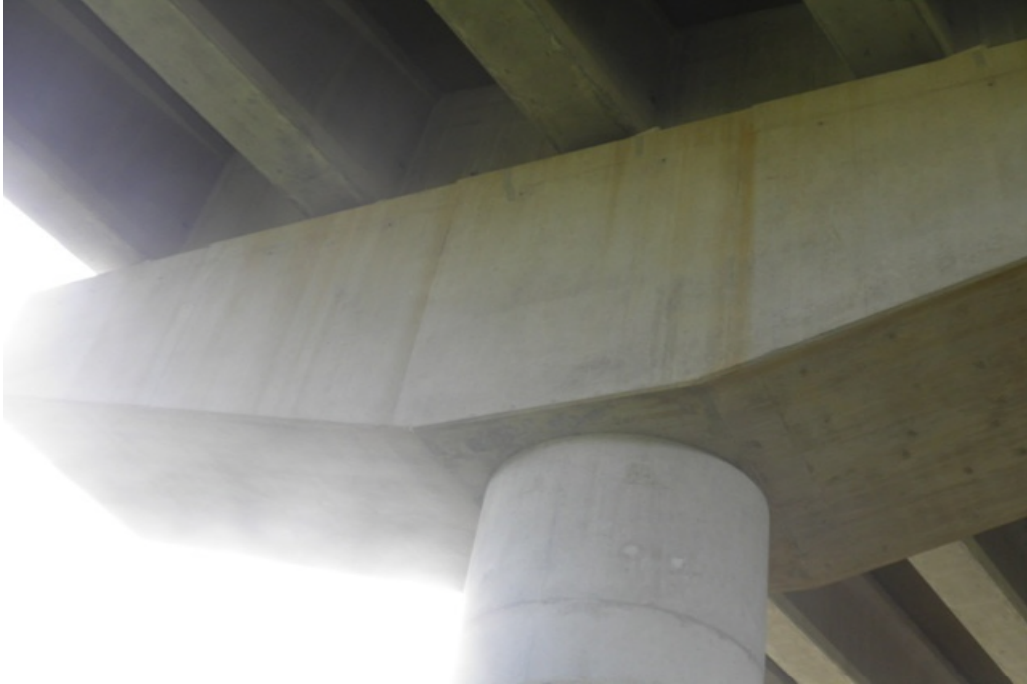
| 점검위치 | 상주 | 월가교(P2) | 사진번호 | #05 |

| 점검내용 | | 교각 균열(cw=0.3mm미만) | | |

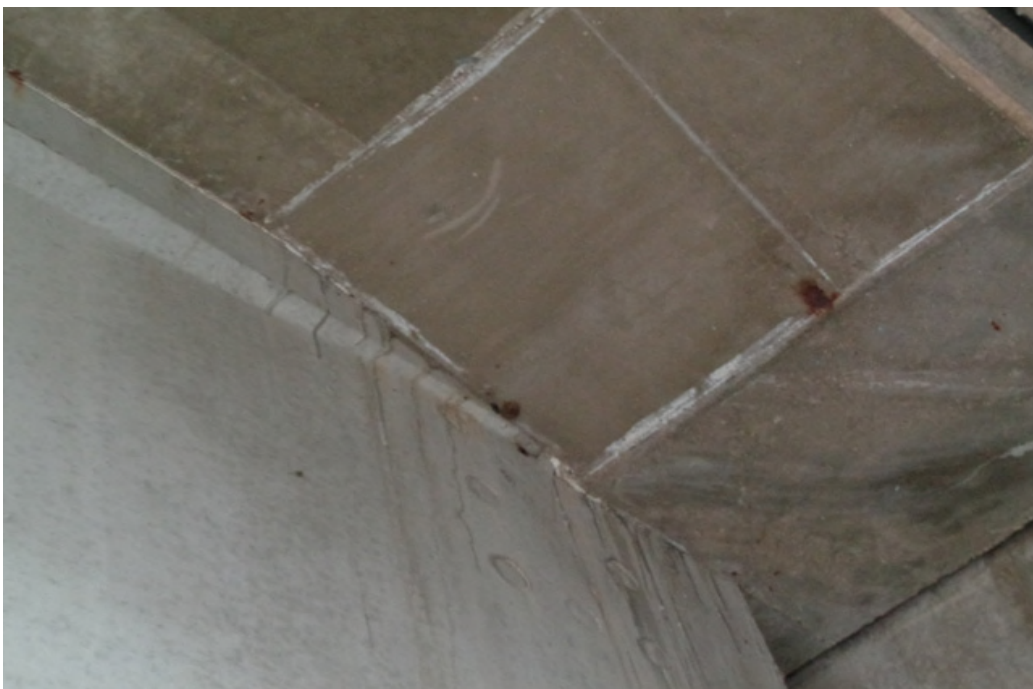
| 점검위치 | 영천 | 월가교(S1) | 사진번호 | #06 |

| 점검내용 | | 바닥판하면 백태 | | |

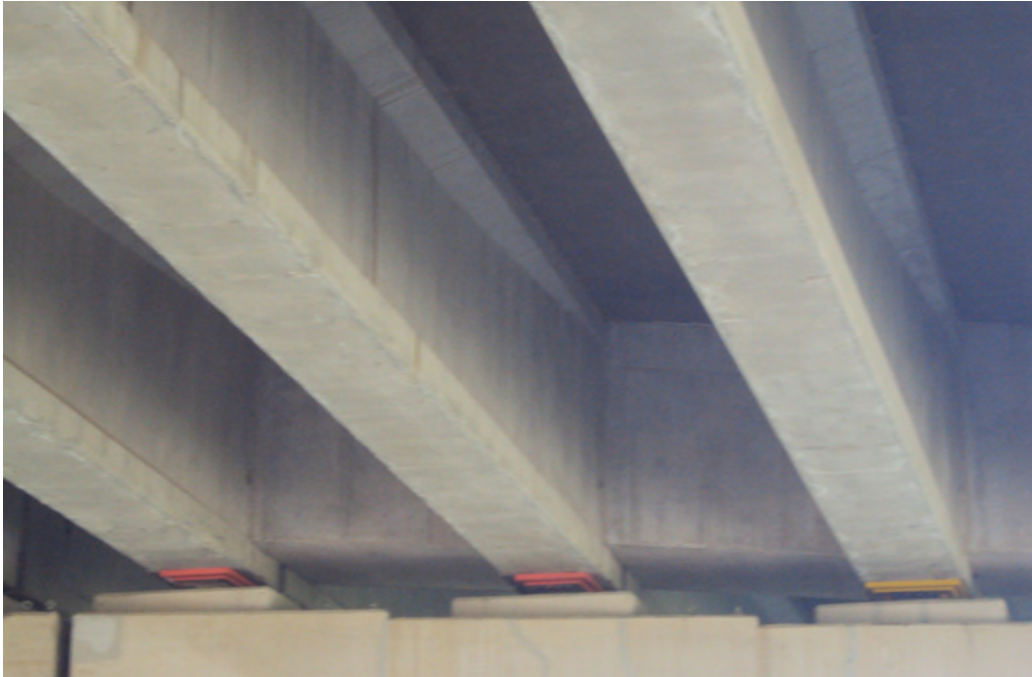
| 점검위치 | 영천 | 월가교(S1) | 사진번호 | #07 |

| 점검내용 | | 거더 백태 | | |

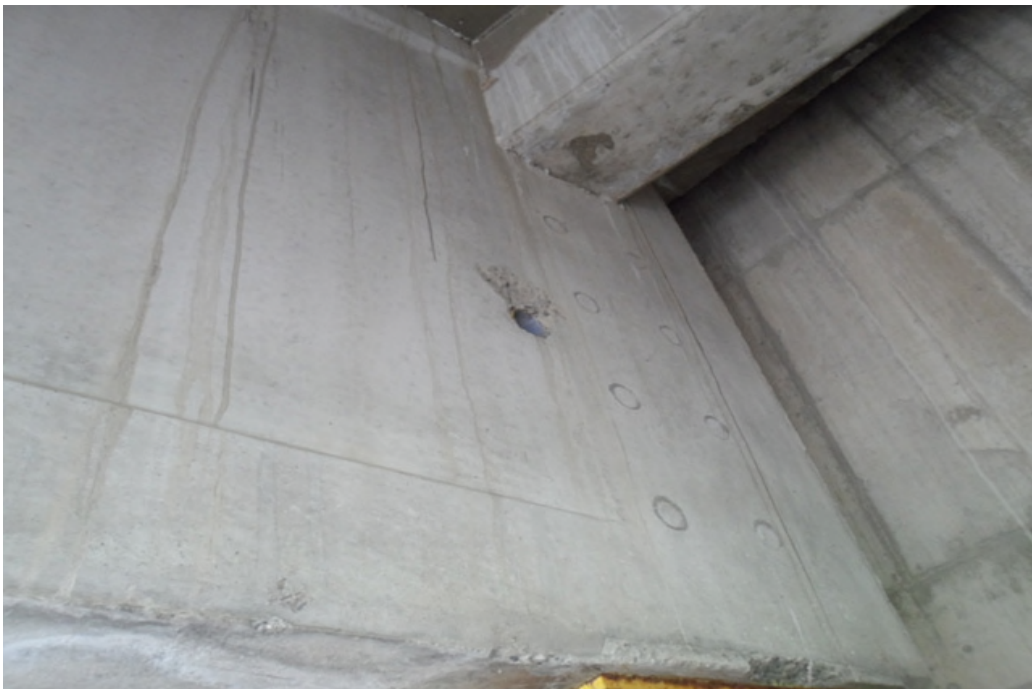
| 점검위치 | 영천 | 월가교(S1) | 사진번호 | #08 |

| 점검내용 | | 거더 파손 | | |

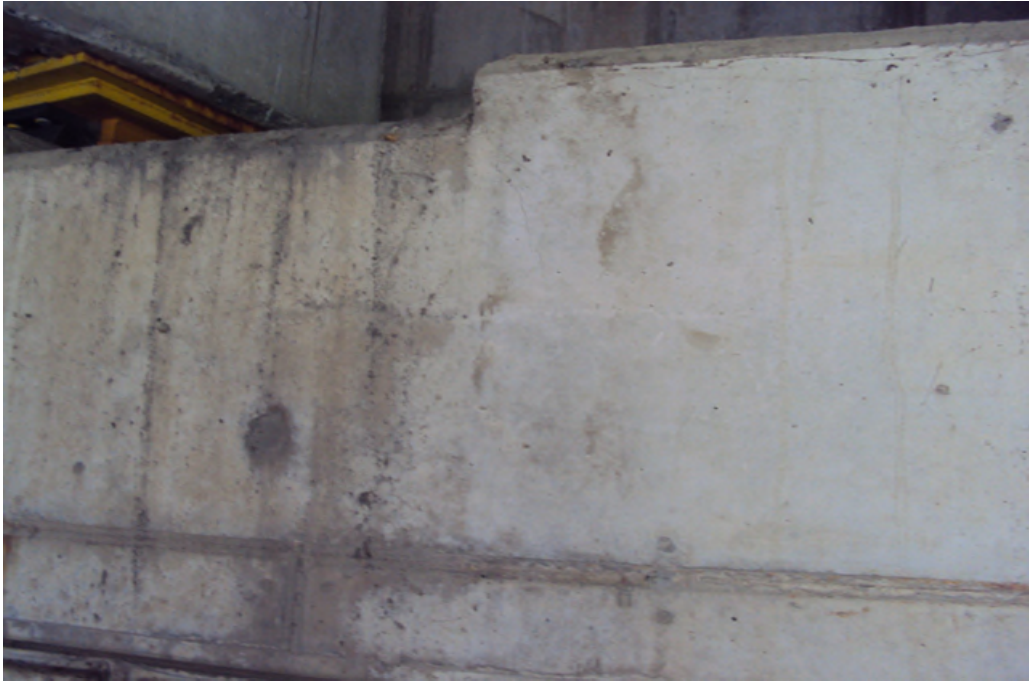
| 점검위치 | 영천 | 월가교(A1) | 사진번호 | #09 |

| 점검내용 | | 교대 균열(cw=0.3mm미만) | | |

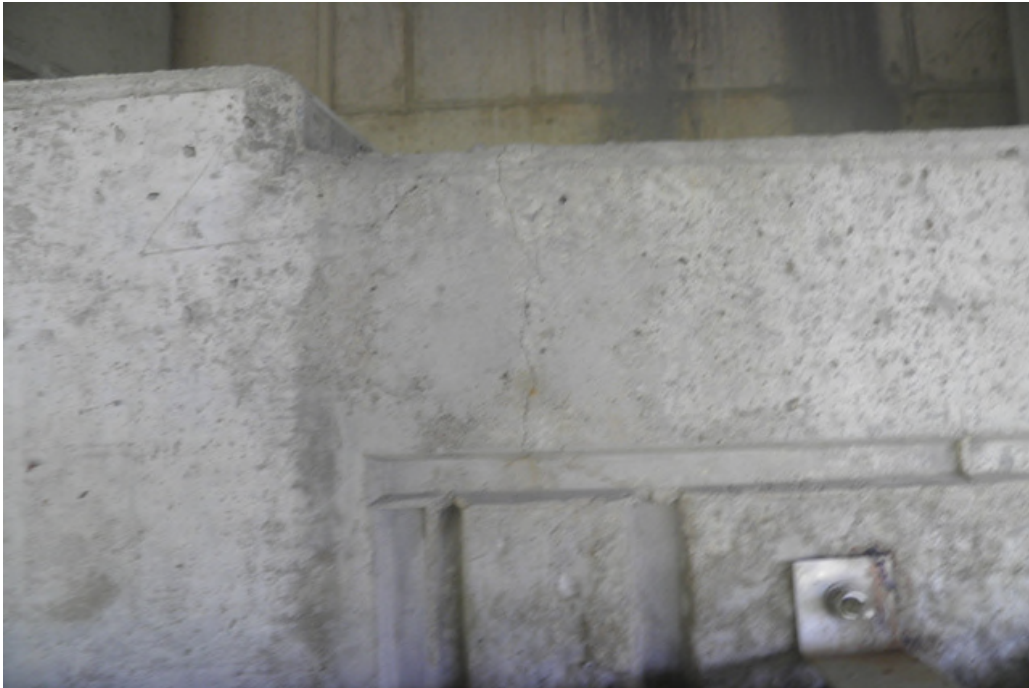
| 점검위치 | 영천 | 월가교(A2) | 사진번호 | #10 |

| 점검내용 | | 교대 균열(cw=0.3mm미만) | | |

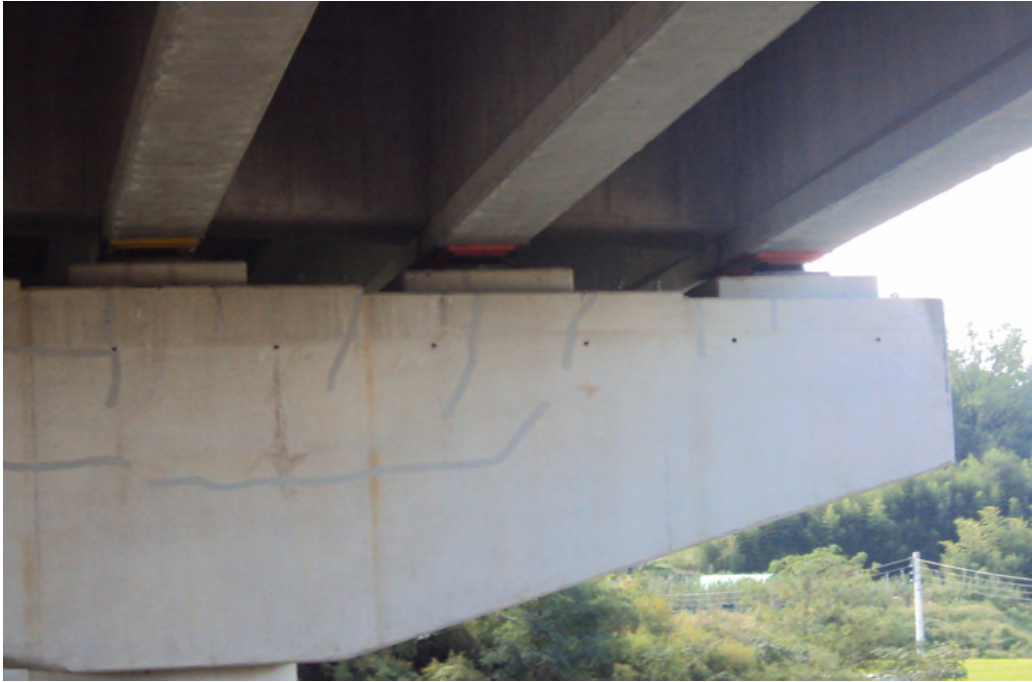
| 점검위치 | 영천 | 월가교(P1) | 사진번호 | #11 |

| 점검내용 | | 교각 균열(cw=0.3mm미만) | | |

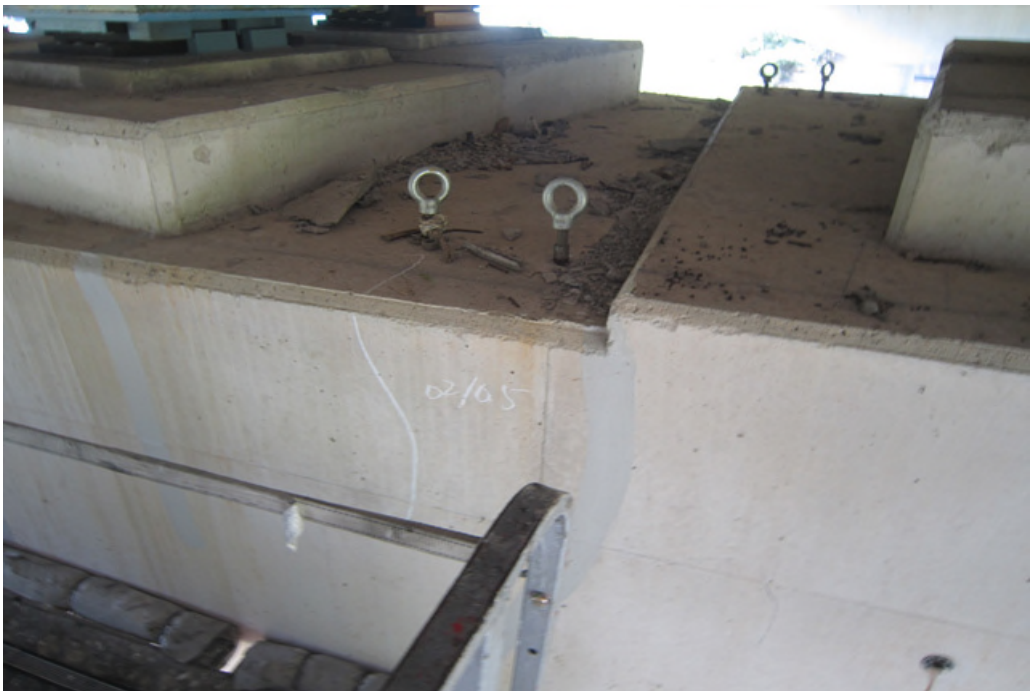
| 점검위치 | 영천 | 월가교(P2) | 사진번호 | #12 |

| 점검내용 | | 교각 균열(cw=0.3mm미만) | | |

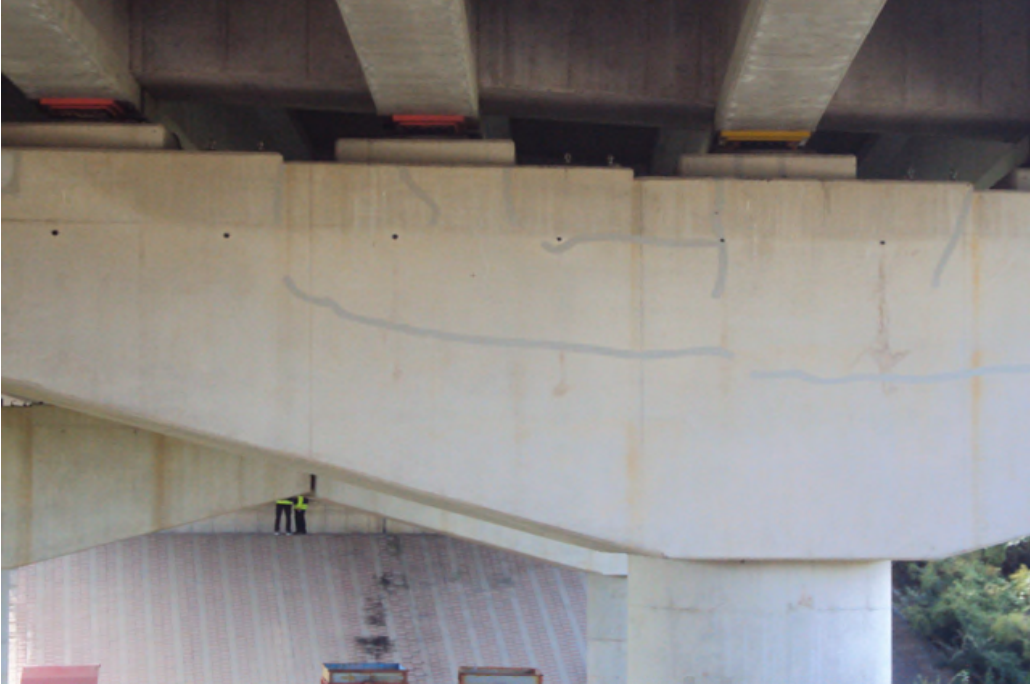
| 점검위치 | 영천 | 월가교(P1) | 사진번호 | #13 |

| 점검내용 | | 교각 망상균열 | | |
